# 第3章

## 東日本大震災からの復旧・復興

### 3-1 被災箇所の応急・復旧対策

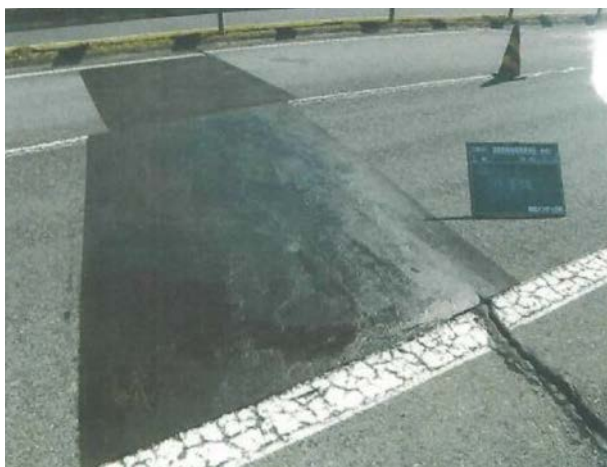
日光宇都宮道路上り14.86KP  
(段差すり付け工 作業後)

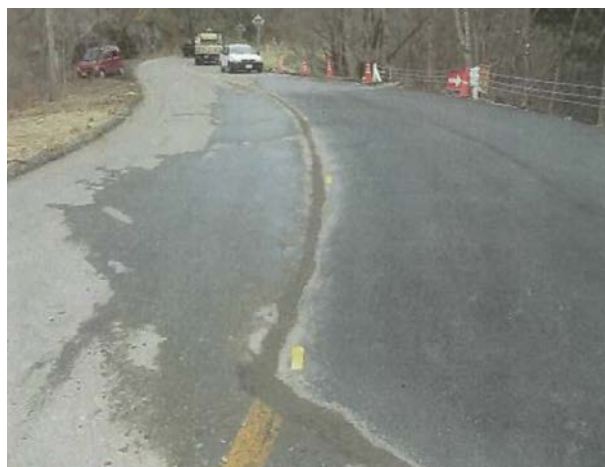
日塩有料道路（もみじライン）カーブ16  
(舗装打替え工 作業後)

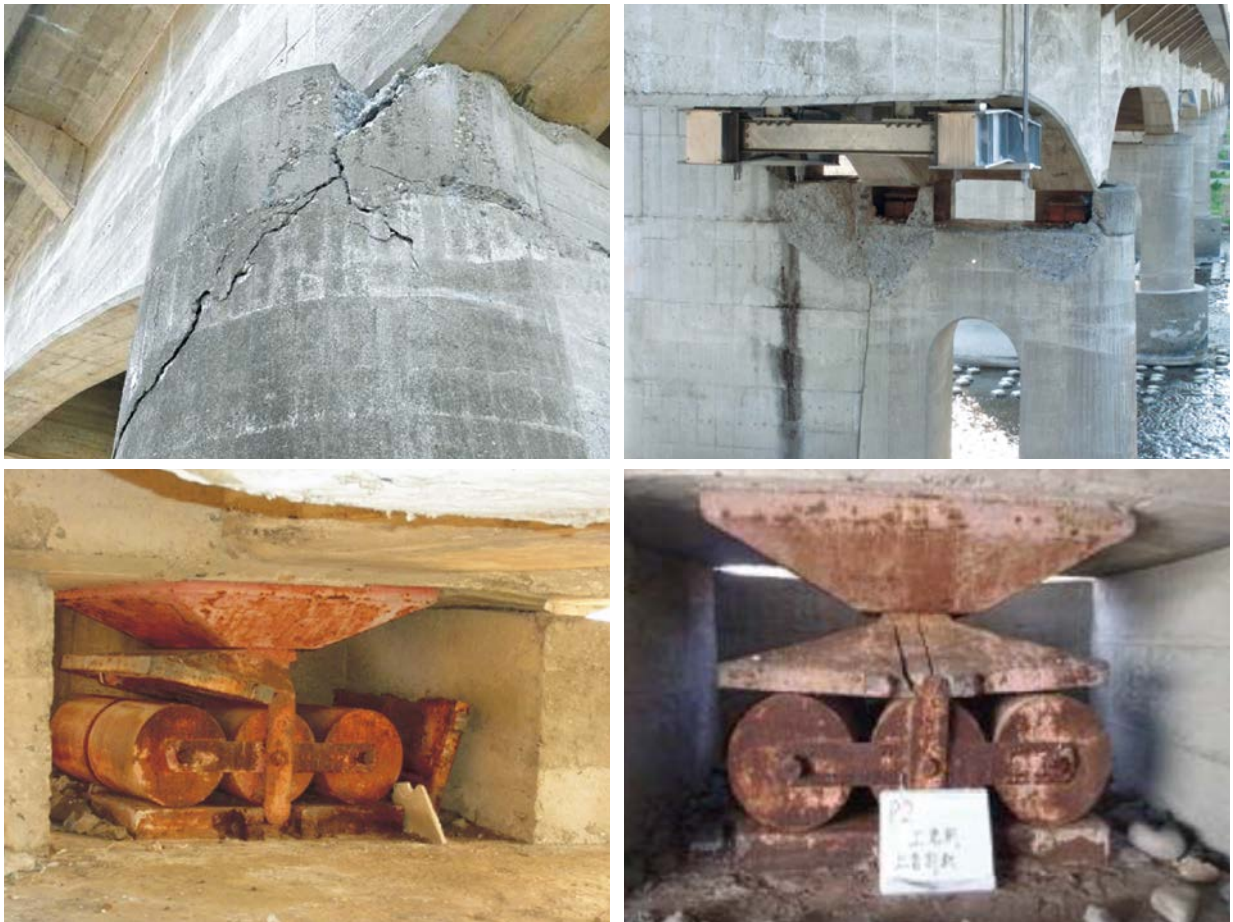
損傷内容は、桁・橋脚のクラック、沓の破断等であった。

橋の損傷が激しく致命的で、補修しても従来の安全性を確保できず、また架替えには多額の費用と時間がかかることなどから、取り壊すこととした。

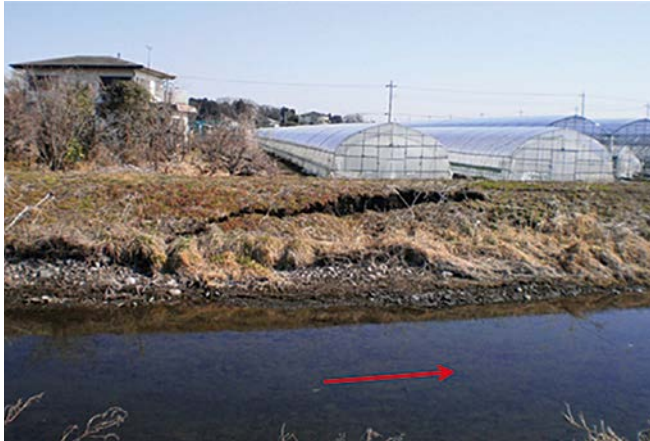
堤防に発生した亀裂

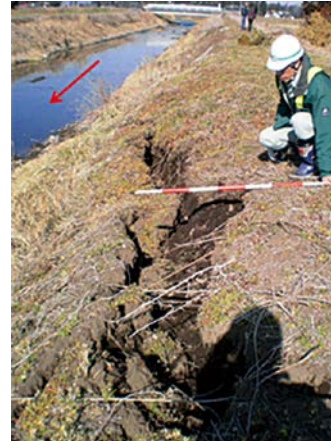
地震の振動により、左岸の土羽護岸がL=23.7mにわたり崩落した。

護岸の崩落

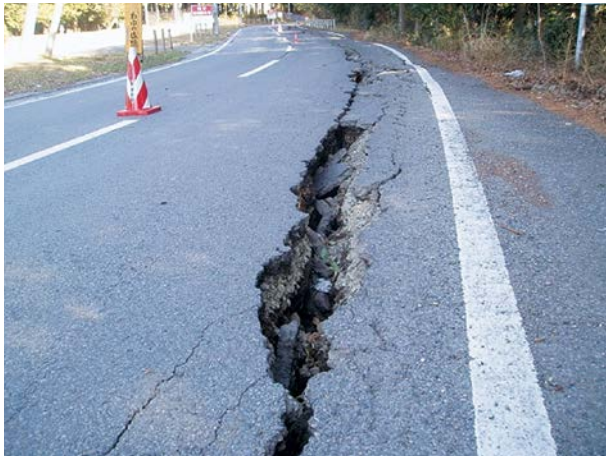
軟弱な火山灰土などからなる段丘崖が震度5強の地震により、長さ約600mにわたり段差や亀裂が発生した。段差や亀裂が発生したことにより、斜面が崩壊するおそれがあったため、さくら市は24世帯59名に避難勧告を発令した。

市道に発生した亀裂

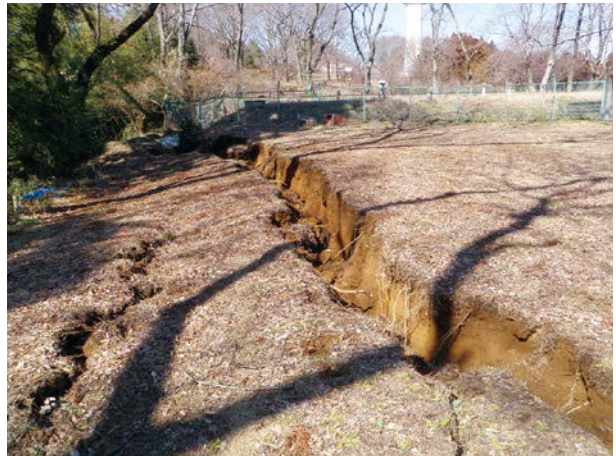
斜面上部に発生した亀裂、段差

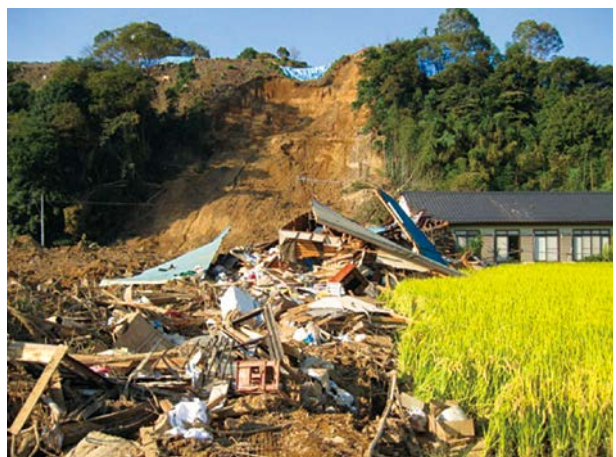
台風第15号に伴う豪雨（時間最大雨量48mm、連続雨量226mm）により斜面の表層部が幅70m、長さ140mの規模で崩壊し、約10,000m<sup>3</sup>の土砂が流出、人家1戸が全壊し2戸が半壊した。この崩壊により、さくら市は追加の避難勧告を行い、61世帯156名が避難勧告の対象となった。

斜面崩壊により被災した人家

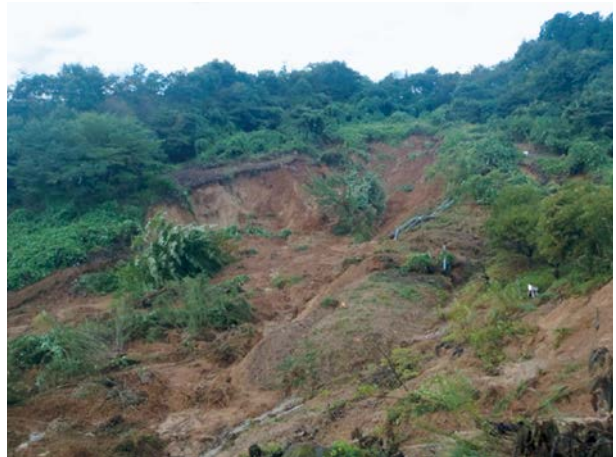
軟弱な堆積物が分布しており、地震により斜面長110m、幅50m、土量約28,000m<sup>3</sup>が滑動した。また、平成23年9月21日の台風第15号の豪雨により斜面長200m、幅70mにわたり地すべり頭部が再滑動した。

台風15号により再滑動した斜面

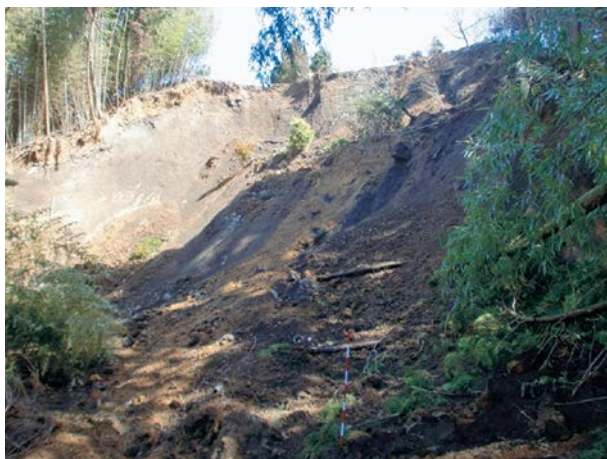
高さ約30m、勾配約30度の斜面が震災により滑動し、約900mにわたり台地上に亀裂が発生し、2箇所斜面で地すべりが発生した。斜面崩壊により斜面上部にあった墓地の一部が倒壊した。

滑落斜面

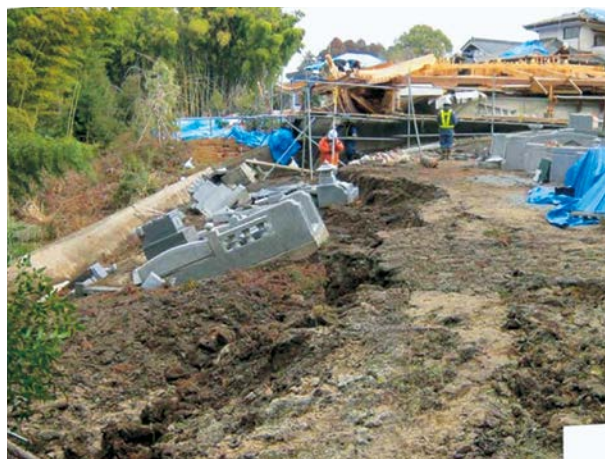
台地上の段差亀裂

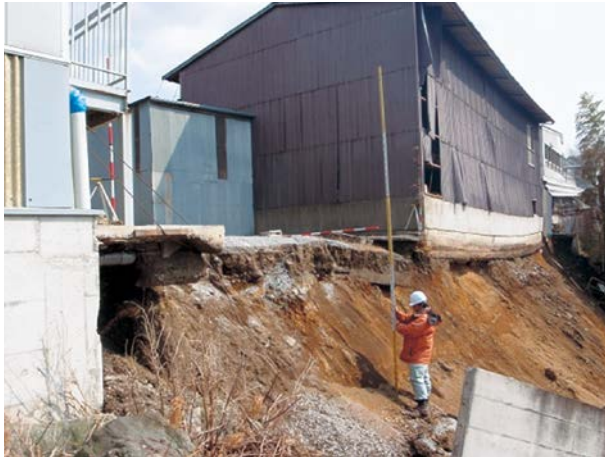
軟弱な火山灰土などからなる段丘崖が地震により不安定化し、延長250mにわたり亀裂や段差が発生した。また、2箇所幅40m～50m、高さ25mの斜面崩壊が発生し、斜面上部の家屋が大きく傾いた。

斜面崩壊により傾いた家屋

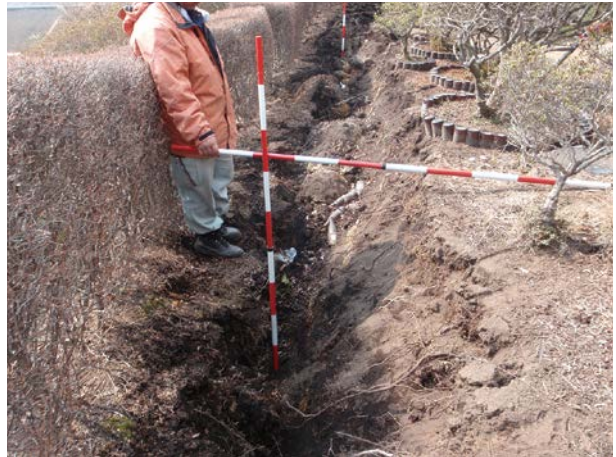
斜面上部亀裂

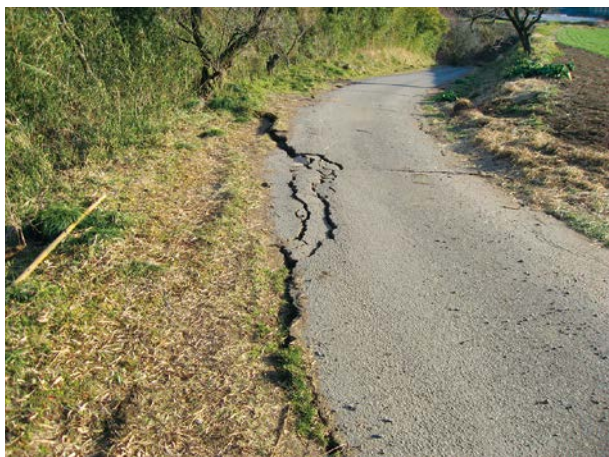
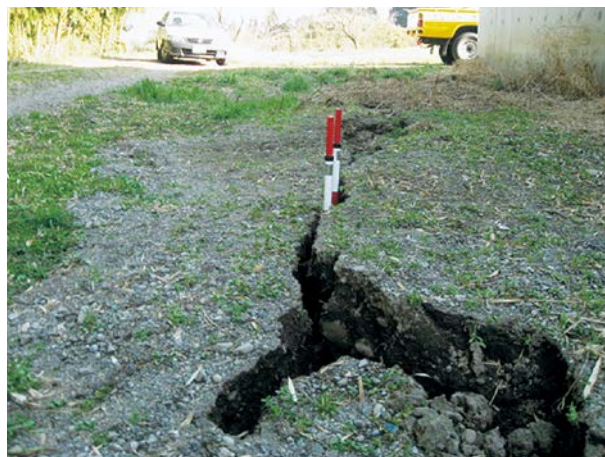
五行川の浸食作用により形成された河岸段丘で、地震により斜面が不安定化し、台地上に延長約240m、深さ50cm～100cmの連続した亀裂が発生した。

台地上に発生した亀裂

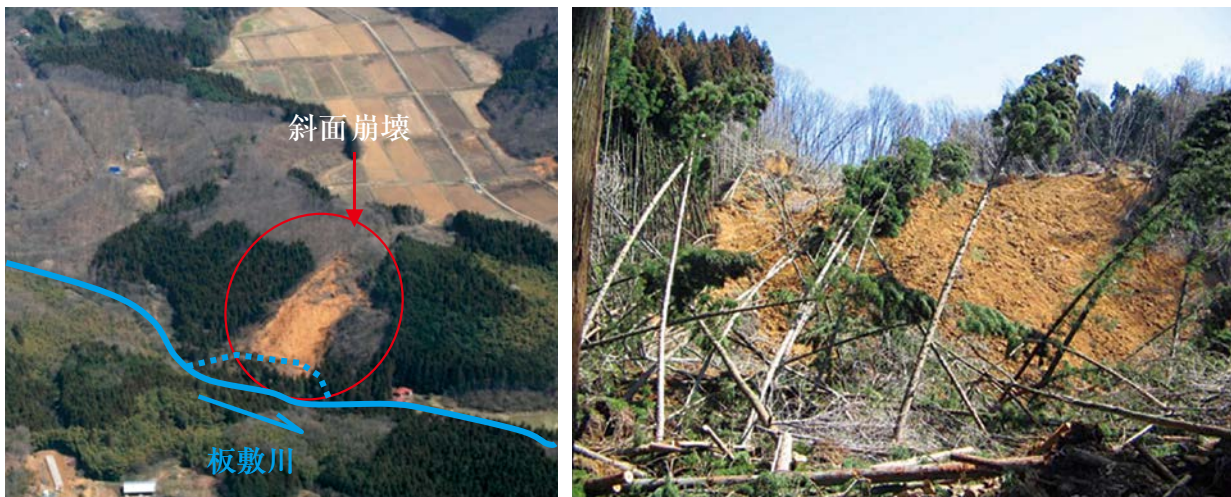
斜面崩壊が発生し、斜面長約100m、幅約70m、約77,000m<sup>3</sup>の崩壊土砂が流出し一級河川板敷川の河道を一時閉塞させた。また、平成23年9月21日の台風第15号の豪雨により、地震により不安定であった斜面が崩壊し人家が被災した。

斜面崩壊状況

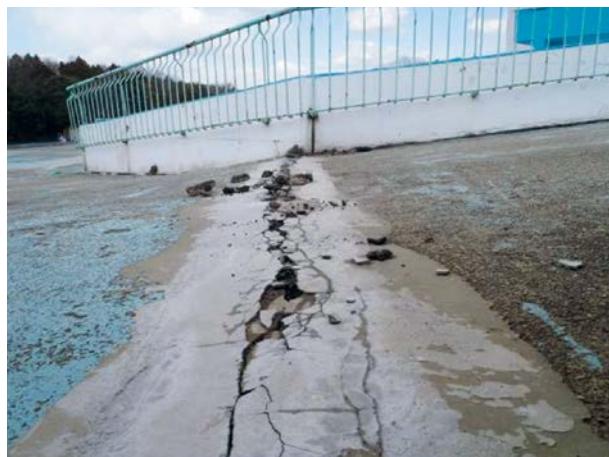
プール壁・床面に亀裂が発生し、構造物の基礎部・配管等が破損し、プールとしての機能を失ってしまった。

床面に発生した亀裂

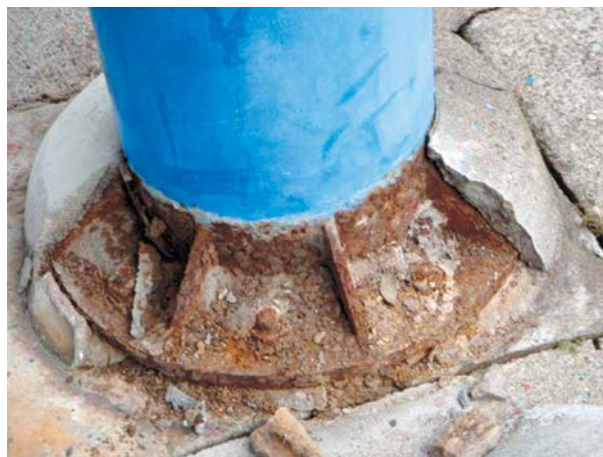
構造物基礎の破損

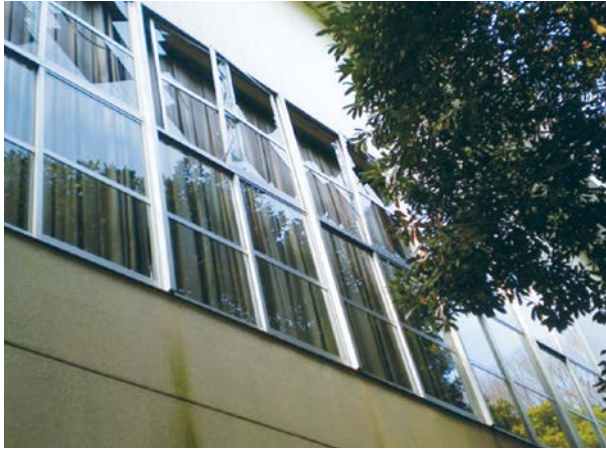
地震の揺れにより、トレーニングセンターの2階窓ガラス34枚が破損し落下した。

窓ガラスの破損状況

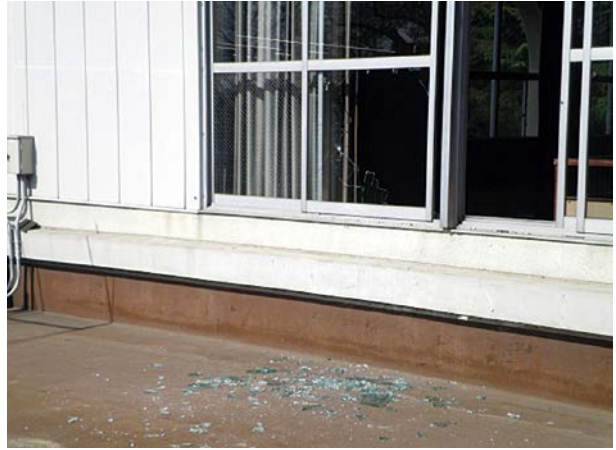
落下飛散状況

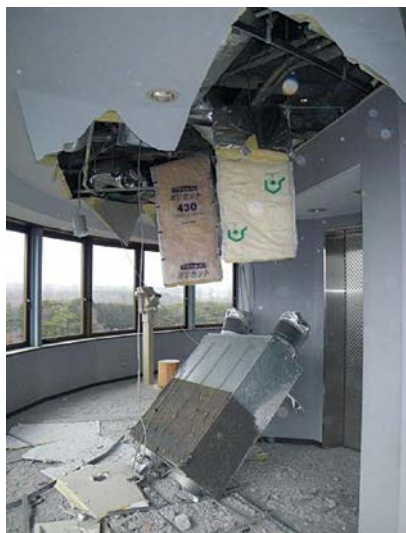
地震の揺れにより、サンサタワー（展望台）のエレベーター機器の転倒及び空調機の天井からの落下等機械設備の損傷があり、使用中止となった。

空調器及び天井落下

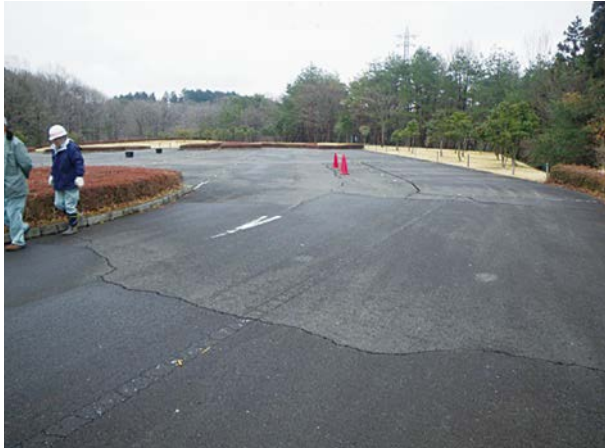
公園の南側の盛土部にテニスコート・ファミリープール・オートキャンプ場等の利用者が使う南駐車場で路面に亀裂が発生した。

路面の亀裂状況

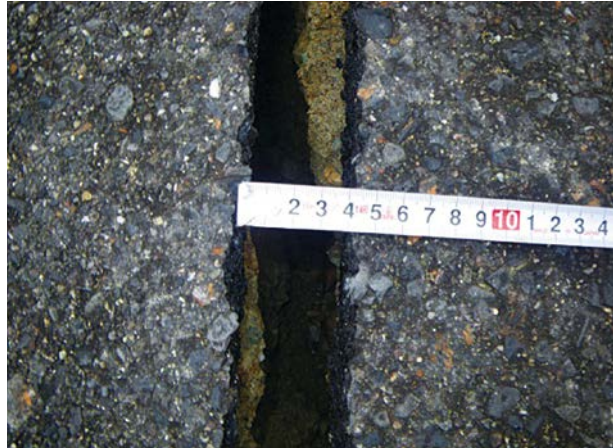
亀裂の局部

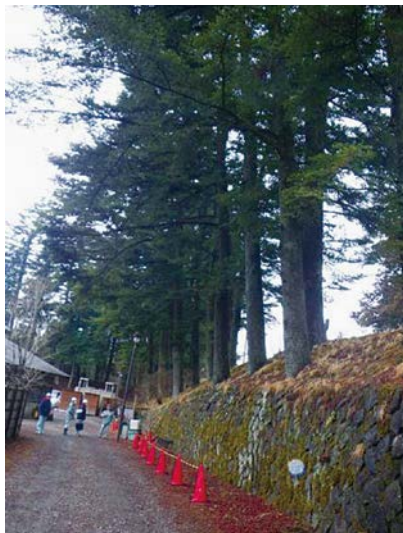
公園の通用門から国道西側添いの囲いである雑割石積みが破損した。

石積みのはらみ

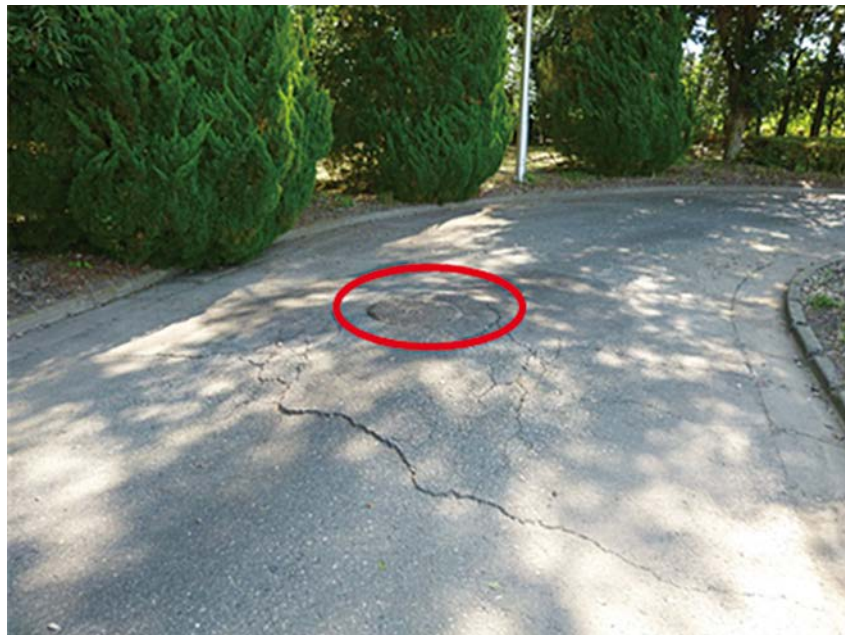
北那須浄化センター内の通路上にあるマンホール周辺を含む盛土造成区域が、地震のため10cm程度下がった。

舗装の被災状況

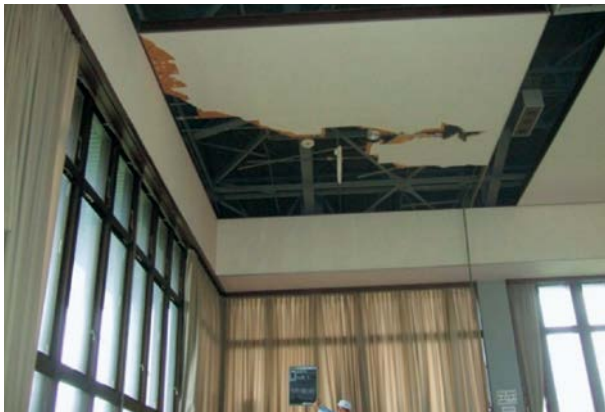
被害：天井材の破損・落下

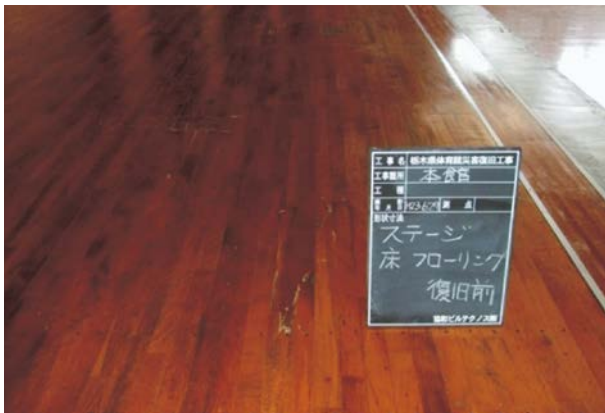
被害：天井材落下によるフローリング板の損傷

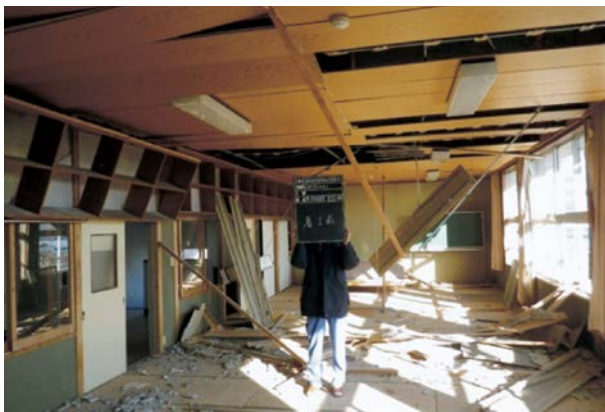
被害：天井・壁材等の破損・落下

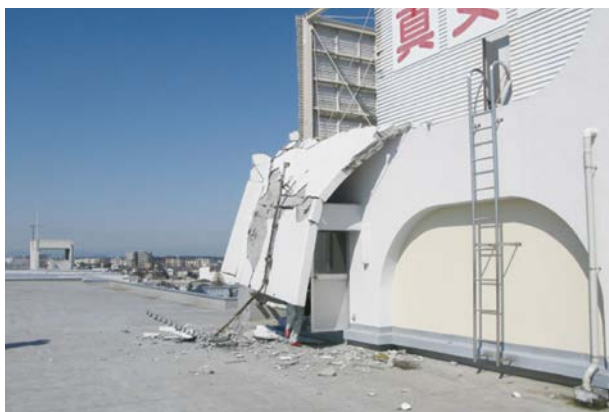
被害：壁材の破損・落下

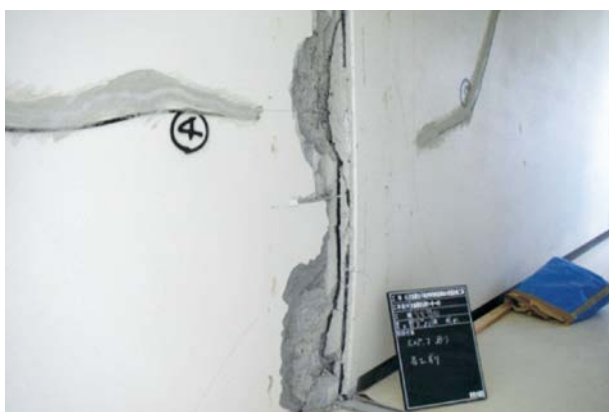
被害：エキスパンションジョイントのクリアランス不足による壁躯体はらみ・破損

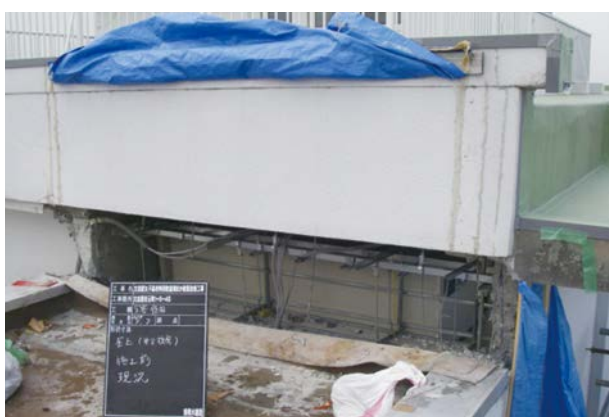
被害：CB壁、防水シートの破損

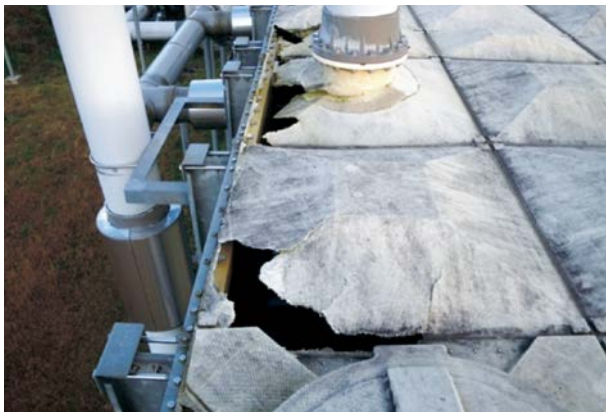
被害：受水槽パネル破損

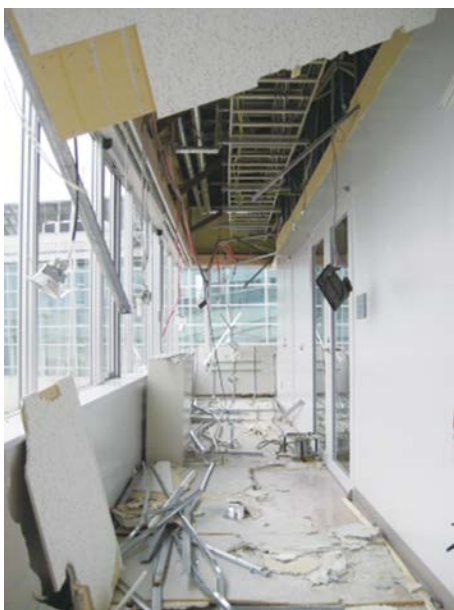
被害：天井材の破損・落下

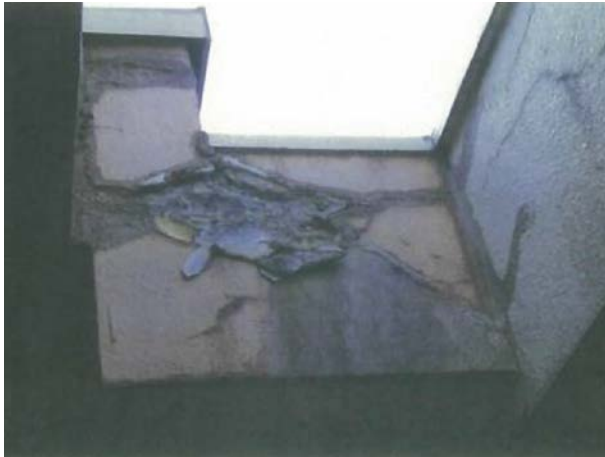
屋外階段と共用廊下が接続する部分において、外壁コンクリートの浮きや廊下手摺の立上りの破壊が多数発生した。

外壁浮き状況

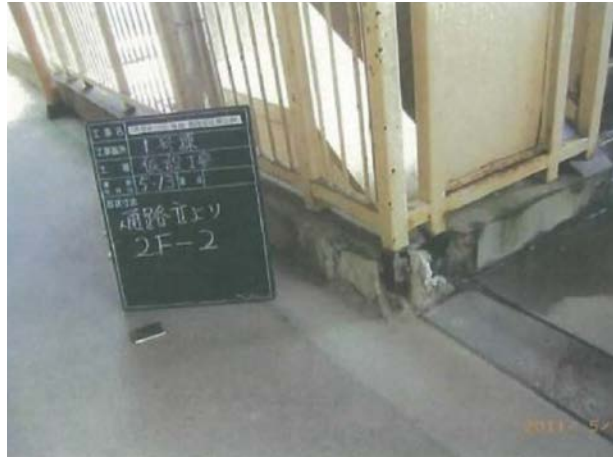
手摺足元コンクリート破壊状況

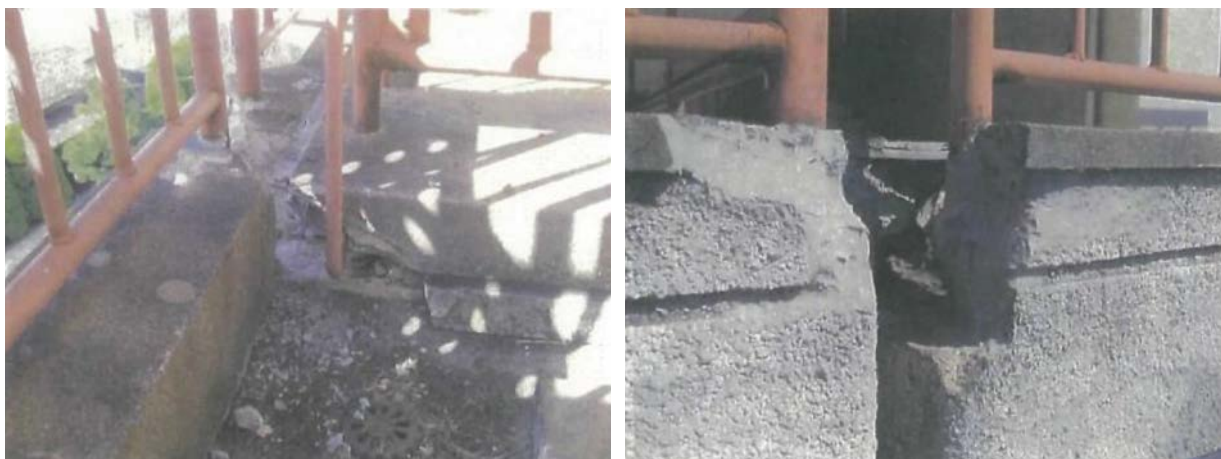
隣り合うバルコニーの外壁立上り部分において、コンクリートの浮きクラックが発生した。

バルコニー外壁立上り部破損状況

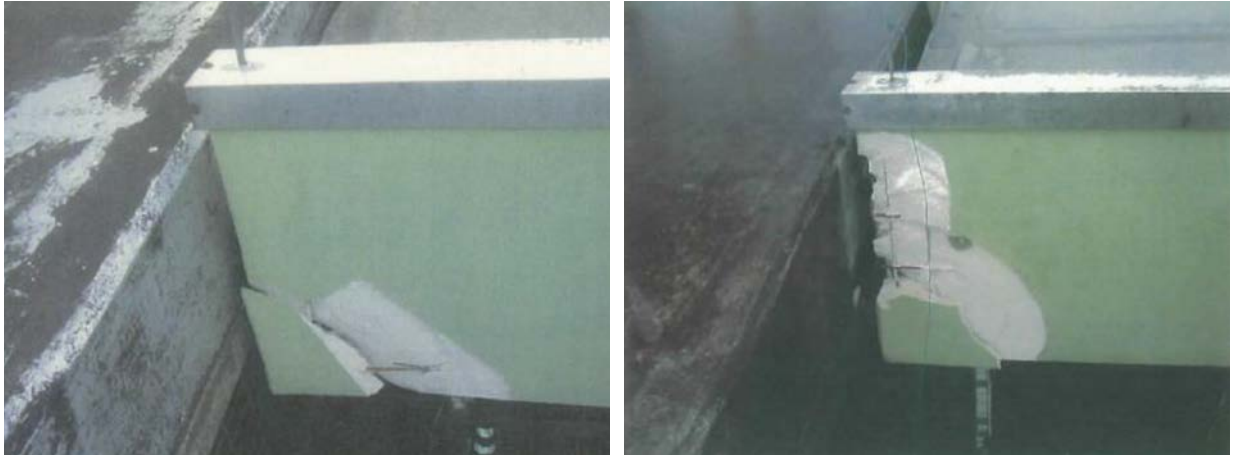
外部階段と共用廊下が接続する部分の最上階において、外壁ALCの破壊一部落下が発生した。

羽川住宅6号棟及び7号棟外壁一部落下状況

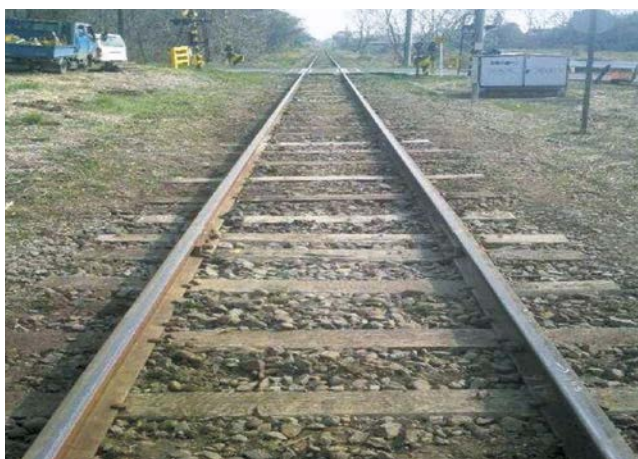
北山駅～益子駅区間において、地震動により線路の一部に歪みが生じた。

被災状況

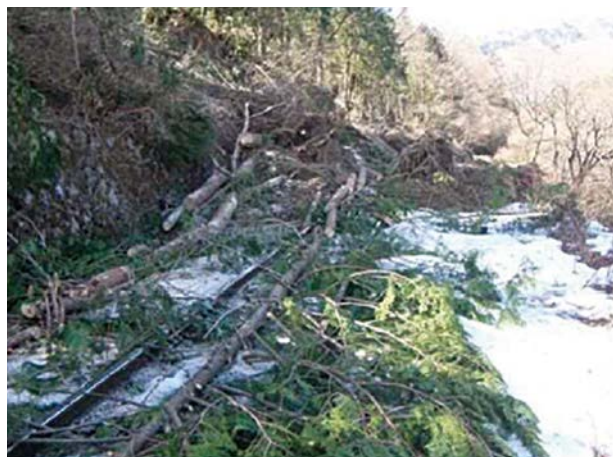
沢入駅～原向駅区間において、土砂が流出し線路を埋め尽くした。

被災状況2
