現場の教科書

《建設事業のトラブル事例と改善策》

平成21年3月

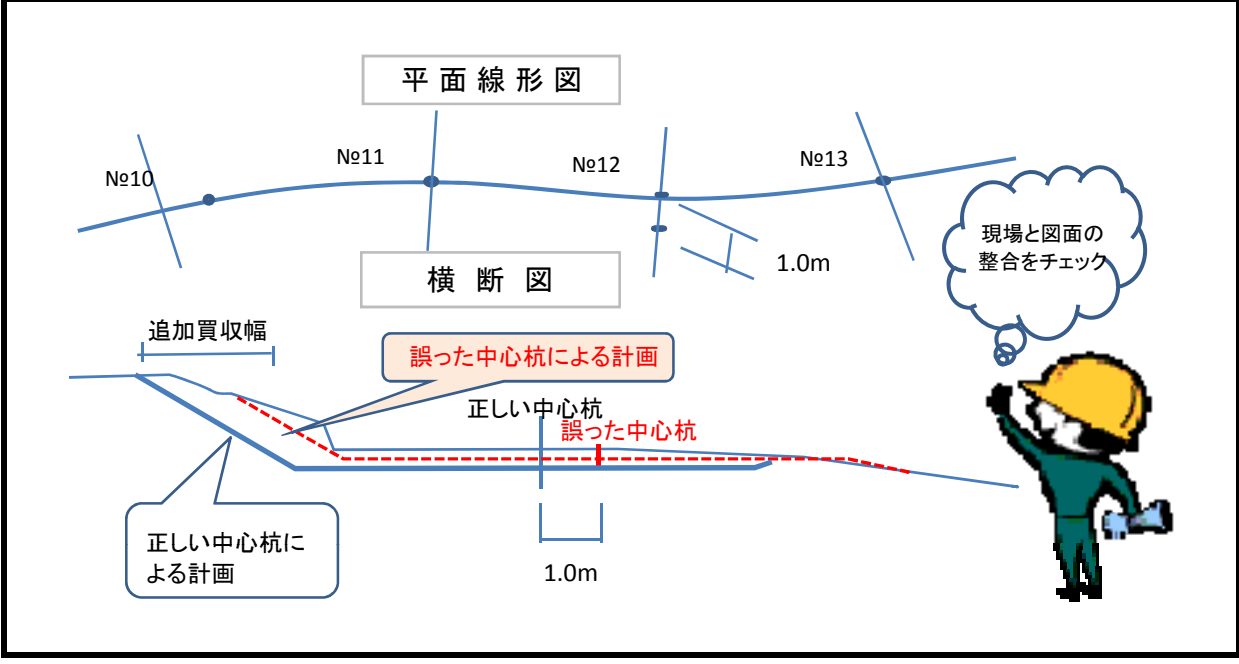
○事例－調査1 道路改良工事(中心位置にずれ－測量図面のチェックもれ)

中心杭が横断方向に約1mずれて設置されていたため、現場において切り土法面の法肩が買収済み用地に収まらなくなった。この事実が判明した後、用地の追加買収を行った。

原因	対応策
<ul style="list-style-type: none"> 中心線測量時において、この測点のみ既存の固定点から見通せなかったため、正規の位置より1m逃げた仮杭を設置したが本杭として測量をしてしまった。 	<ul style="list-style-type: none"> 測量図面と現場の整合を十分に確認すること。

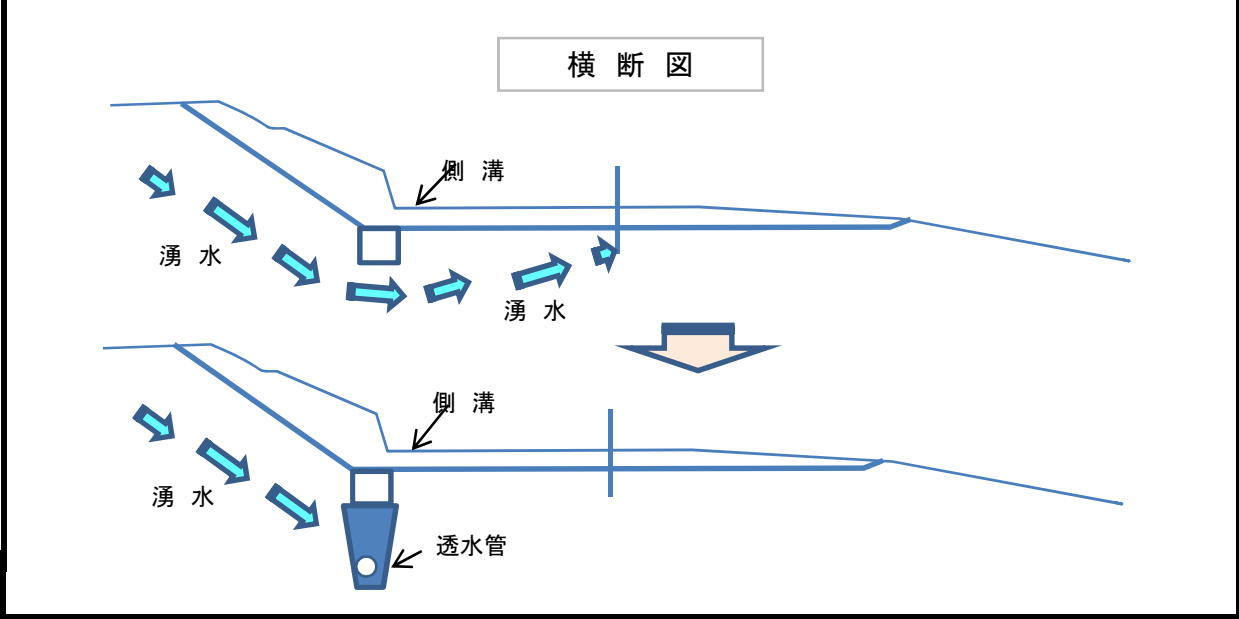
○事例－調査2 道路改良工事(地下水湧水－調査未実施)

道路改良工事の横断形において、左側は山、右側は谷の地域で、山側に側溝を設置して表面水のみ処理する計画を行ったが山側からの湧水が道路センター付近にわき出てしまった。

原因	対応策
<ul style="list-style-type: none"> 地下水についての事前調査が不十分であった。 	<ul style="list-style-type: none"> 側溝のサイドに透水管を設置し、山側からの地下水を処理した。

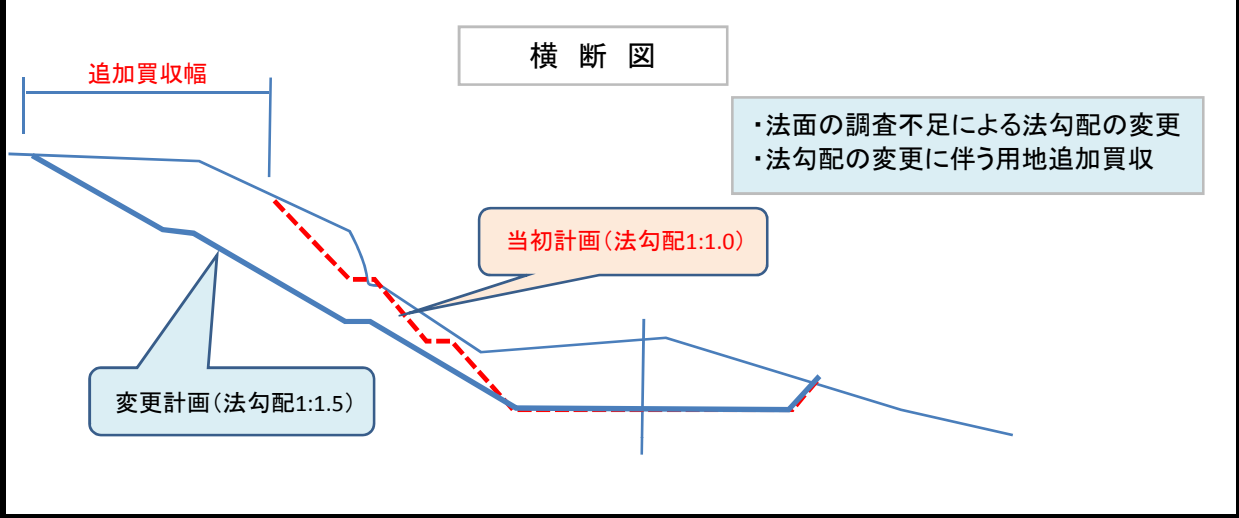
○事例－調査3 道路改良工事(法面勾配の変更－現地調査不足)

山岳道路において、幅員狭小のため5.5mへ拡幅改良をすることとし、山側を1割勾配の3段カットで計画していた。法面上部から掘削を始めたところ地山でないことが判明し、法面崩落の可能性があることから急遽工事を中止することとなった。

原因	対応策
<ul style="list-style-type: none"> ・法面を見上げると鬱蒼と草木が生い茂り、疑いもなく地山と判断したものであるが、法面の上は学校跡地であり、元々の斜面に手がかえられていると想定して詳細な調査を行い計画すべきであった。 	<ul style="list-style-type: none"> ・現地調査やボーリング調査等を再度実施し、法勾配を1割五分の計画に変更した。また、工事の再開にあたっては、用地の追加買収により起業地を確保した。

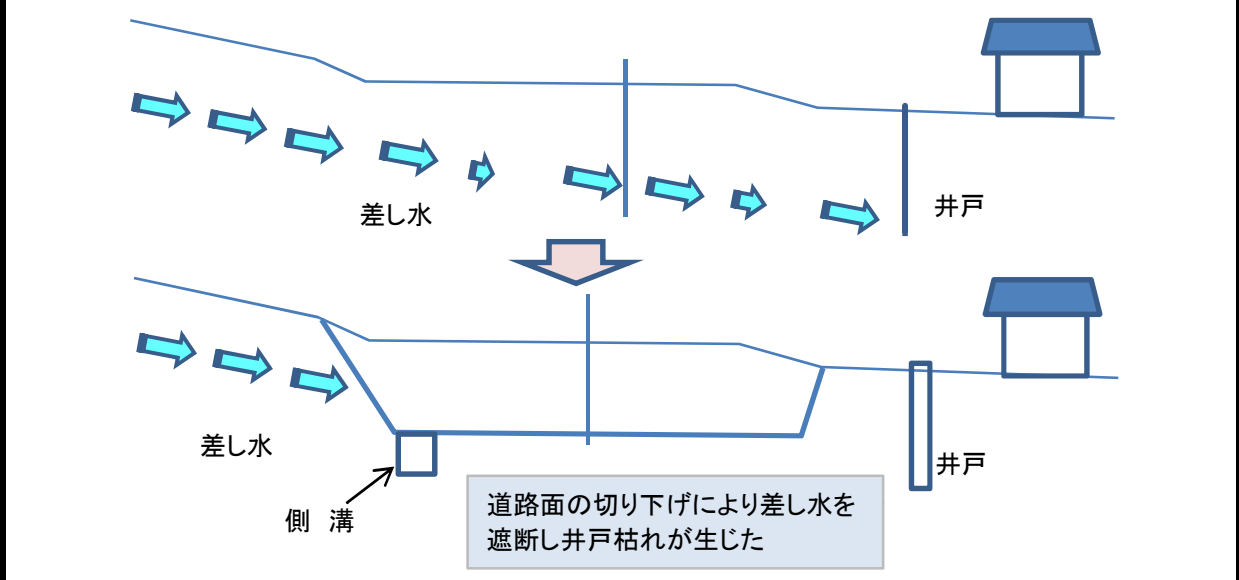
○事例－調査4 道路改良工事(井戸枯れ－事前調査不足)

道路改良工事(拡幅)において、現道を掘り下げていたところ道路隣接住民から井戸水が出なくなったとの苦情があり調査した結果、井戸は3～5m程度の深さで地下水と山からの差し水を利用していた。このため、掘削により山からのみず道を遮断したことで井戸枯れが発生した。

原因	対応策
<ul style="list-style-type: none"> ・道路と隣接しているので、町の水道は入っていると思いこんでいた。 ・事前の調査不足。 	<ul style="list-style-type: none"> ・住民に状況を説明するとともに生活水を確保し、補償費により新規に井戸を掘った。

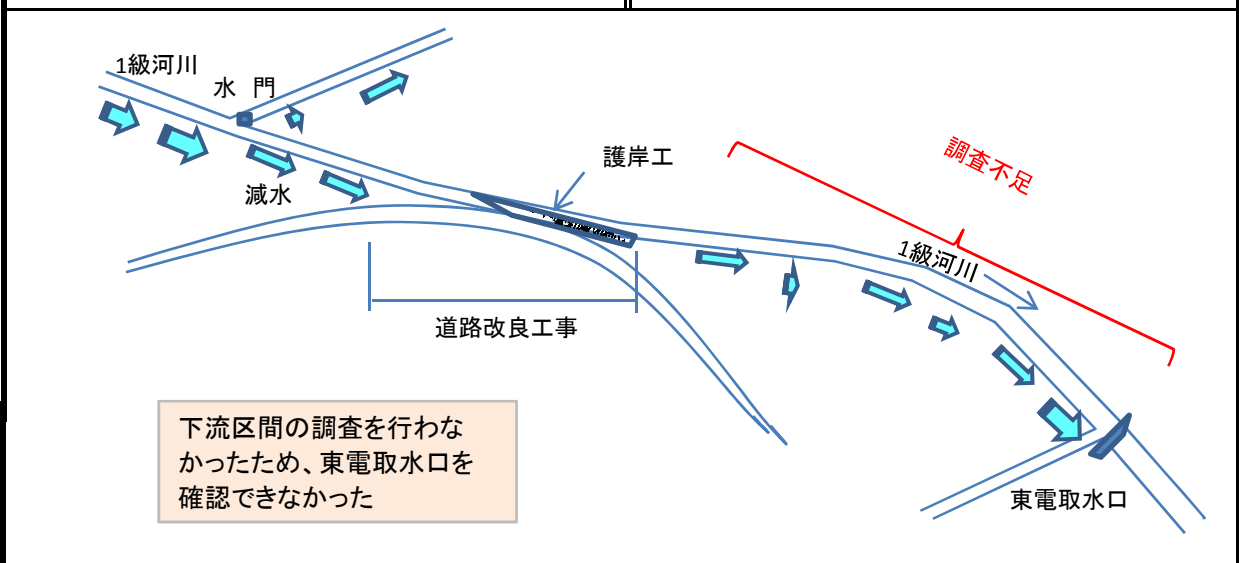
○事例－調査5 **道路改良工事(利水権者から苦情－事前調査不足)**

道路改良工事において、幅約5mの水路(1級河川)の護岸工事を発注した。水替え作業等の効率性の向上を図るため、上流側の水門で減水し護岸工事のコンクリートブロック積に着手したが、下流側の取水者(水力発電)である東京電力から減水に対して苦情を受けた。

原因	対応策
<ul style="list-style-type: none"> ・市街地近郊の工事であり流量も多くないことから、下流に水力発電の取水があり水利権が設定されているとは全く考えなかった。 ・水量の減量を目的とし、工事箇所の上流部しか現地調査を行わなかった。 	<ul style="list-style-type: none"> ・現地調査を影響区間全てについて行うようにすれば、事前に対応できたと思われる。

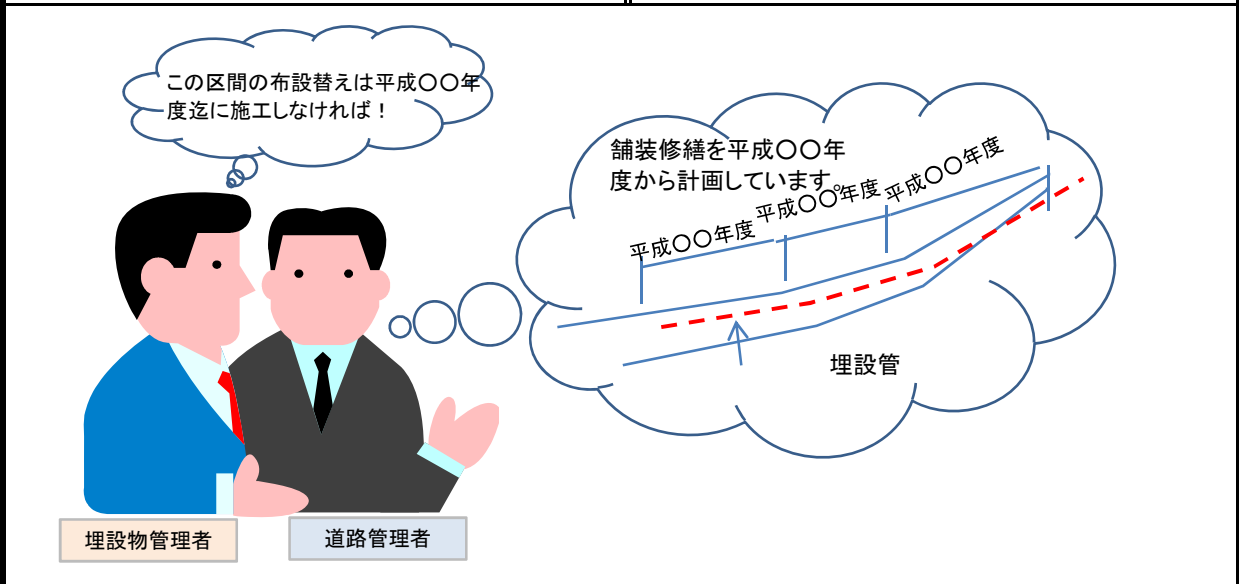
○事例－調査6 **舗装修繕工事(上水道管布設替工事が判明－埋設物管理者との調整不足)**

舗装工事の段階になってから、一部区間において上水道管の布設替え工事のあることが判った。

原因	対応策
<ul style="list-style-type: none"> ・埋設物管理者との担当レベルでの調整が不足していた。 	<ul style="list-style-type: none"> ・上水道管の布設替えが完了するまで工事を休止した。

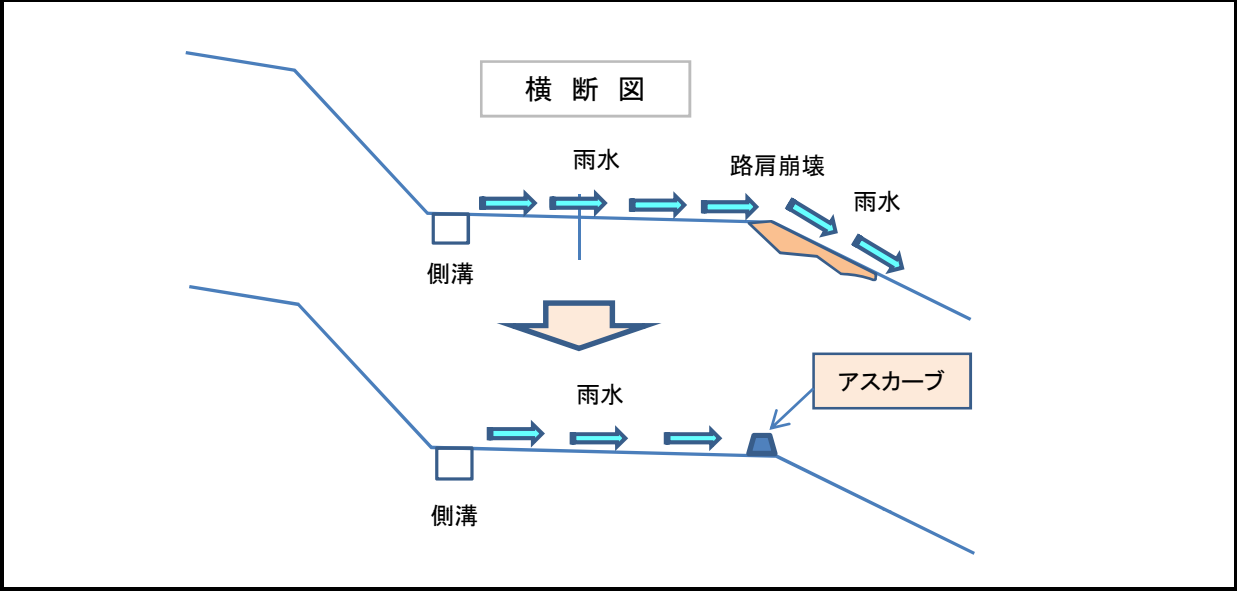
○事例－調査7 舗装新設工事(路肩崩壊－現地調査不十分)

屈曲した山岳道路での舗装新設工事において、雨水等の排水により路肩が洗われて崩壊した。

原因	対応策
・山の分水嶺や沢水の排水、道路の縦断、カントによる横断勾配等の現地調査が不十分であった。	・側溝やアスカーブを施工し排水をコントロールした。

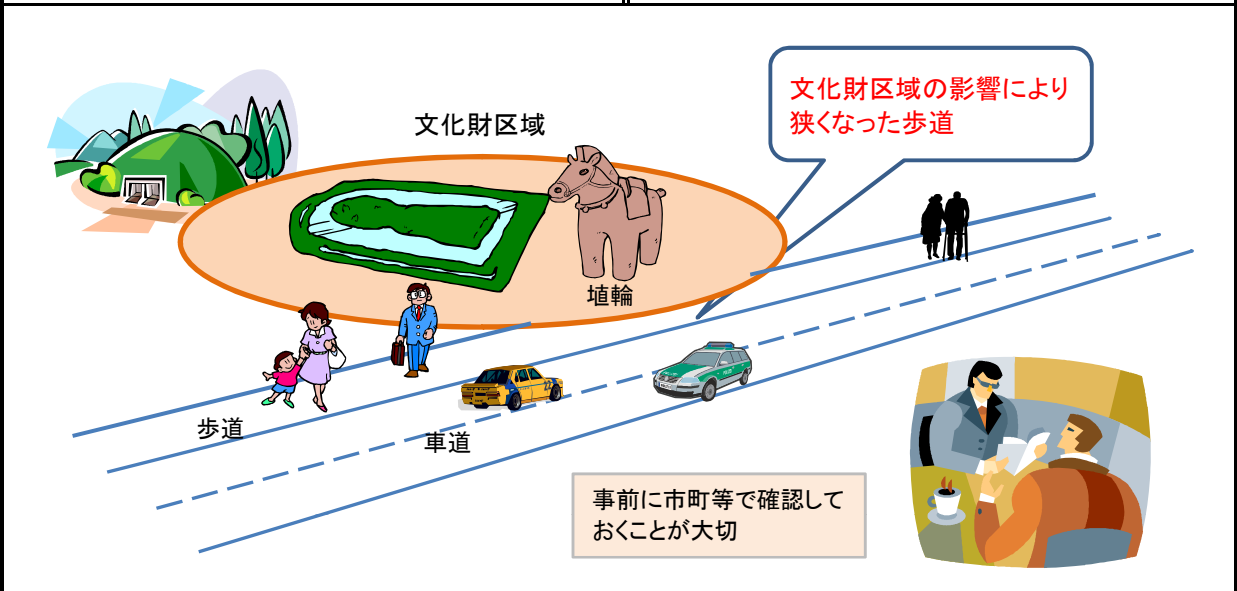
○事例－調査8 歩道整備工事(古墳に接触－文化財位置のチェックもれ)

歩道整備工事を実施していたところ、文化財(古墳)に触れているのではないかと地元住民からの知らせがあり、やむなく工事を中止した。

原因	対応策
・歩道整備計画の時点で、その文化財の存在や正確な位置等について認識しておくべきであった。	・文化財の区域については現状に復旧した。 ・文化財区域の影響部分については、当該工事での歩道設置を断念し新たな計画を考えることとした。

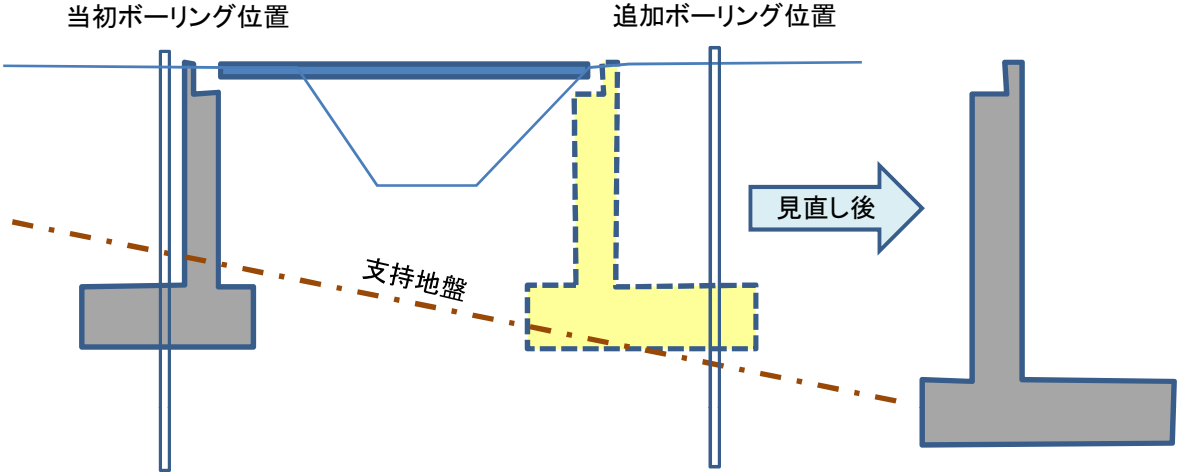
○事例－調査9	橋梁工事(支持地盤が低かった－安易にボーリング数を減じた)
<p>山間地において、橋長4m、幅員10mの橋梁を、2年前に委託してあった詳細設計に基づき発注した。詳細設計においてボーリング調査は、小規模なこともあり溪流の上流側1箇所のみ実施していたが、工事実施に当たり現地掘削の結果、下流側で地層が大きく変化し支持地盤が低かった。</p>	
<p>原因</p> <p>・小規模な橋梁であったことから安易にボーリング調査数を減じたことが原因であり、特に山間部での地層の変化が想定される場所では十分な調査が必要である。</p>	<p>対応策</p> <p>・下流側でボーリング調査を実施し、支持地盤を確認し設計見直しを行った。</p>

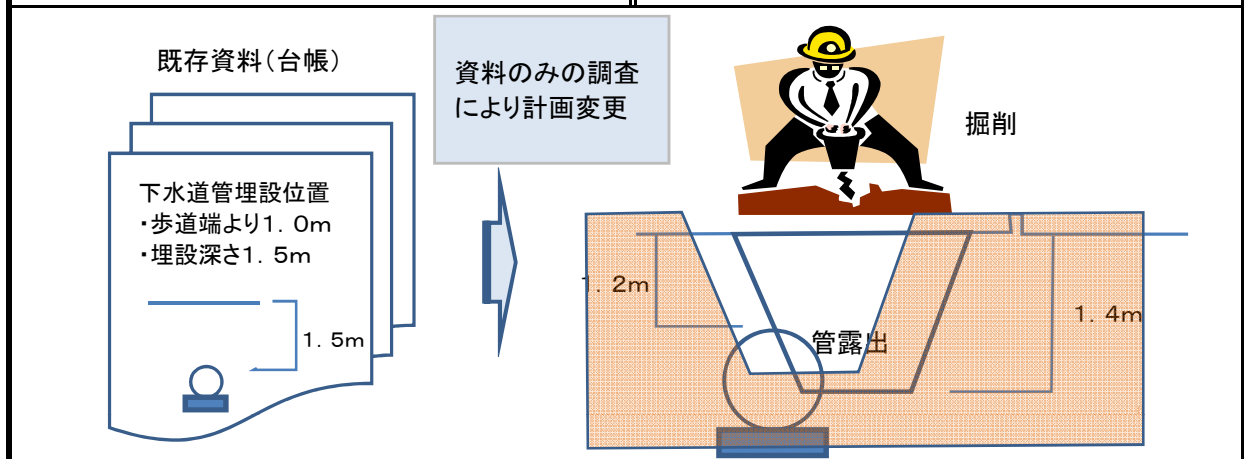
○事例－調査13	電線共同溝工事(下水道管が予定よりも浅い位置に－占用物の事前調査不足)
<p>マウントアップ歩道に電線共同溝(当時キャブCAB)を施工する際、占用物件(下水道管)の埋設状況(形状・埋設深等)を既存の資料(占用台帳)によって調査を行い、計画を策定、発注したが、掘削したところ、計画よりも浅い位置に埋設されていることが確認され、本体の敷設ができなくなってしまった。</p>	
原因	対応策
<p>・事前調査を十分に実施しておけば防げる事項であった。特に、占有者が多い箇所での工事については十分な調査が大切だということを改めて痛感させられた。</p>	<p>・下水道管は市の中心を走る本管のため、移設することは不可能。関係機関と協議し、本体の形状寸法を変更し、当初計画の位置に敷設した。</p>

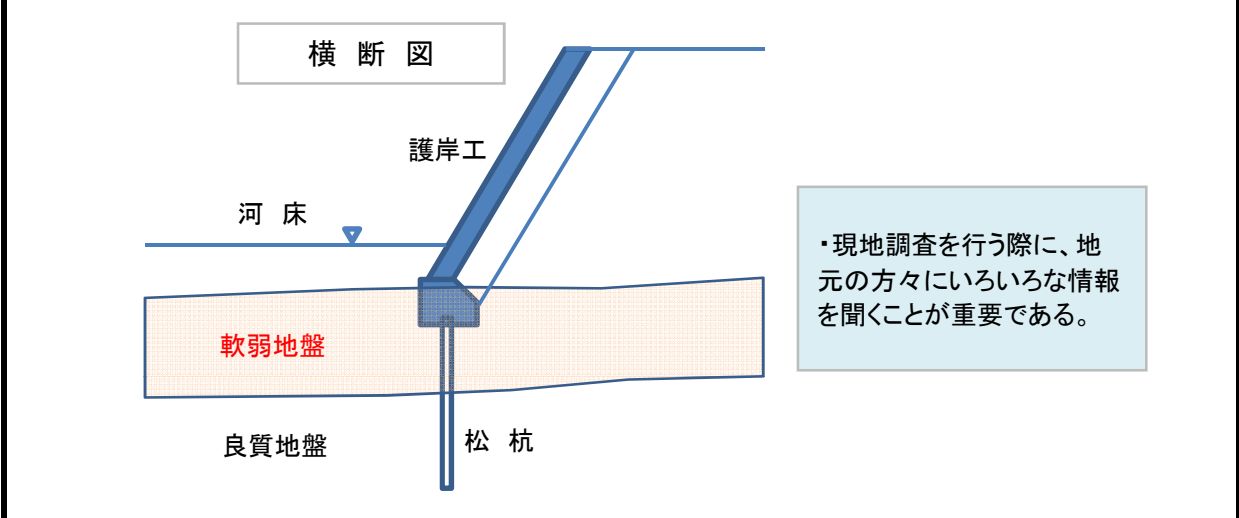
○事例－調査14 河川工事(護岸工事)(軟弱地盤があり工法変更に一事前調査不足)

河川事業の護岸工事で護岸基礎の掘削段階で機械が埋没し施工不能となってしまった。現場で地質を調査したところ、基礎面付近に約3m厚の軟弱地盤層(延長にして約200m程度)が確認された。工法の変更決定に1ヶ月の時間を要したが、全体工事の流れの中でカバーできたので工事全体の遅延はまめがれた。

原因	対応策
<ul style="list-style-type: none"> ・事前の調査不足によるものであるが、地形的に判断するのはむずかしい箇所もあると思われる。 ・当該工事箇所は、台地の間に位置し水田巾は約500mであり、軟弱地盤層の有無についての推測は困難であった。 	<ul style="list-style-type: none"> ・一般的に河川工事の場合、地質調査は定型的に実施していないと思われるが、地質マップ等を整備し、あやしい場所は調査する必要があると思われる。 ・現場については、松杭を支持層まで打ちこみ構造の補強を図った。

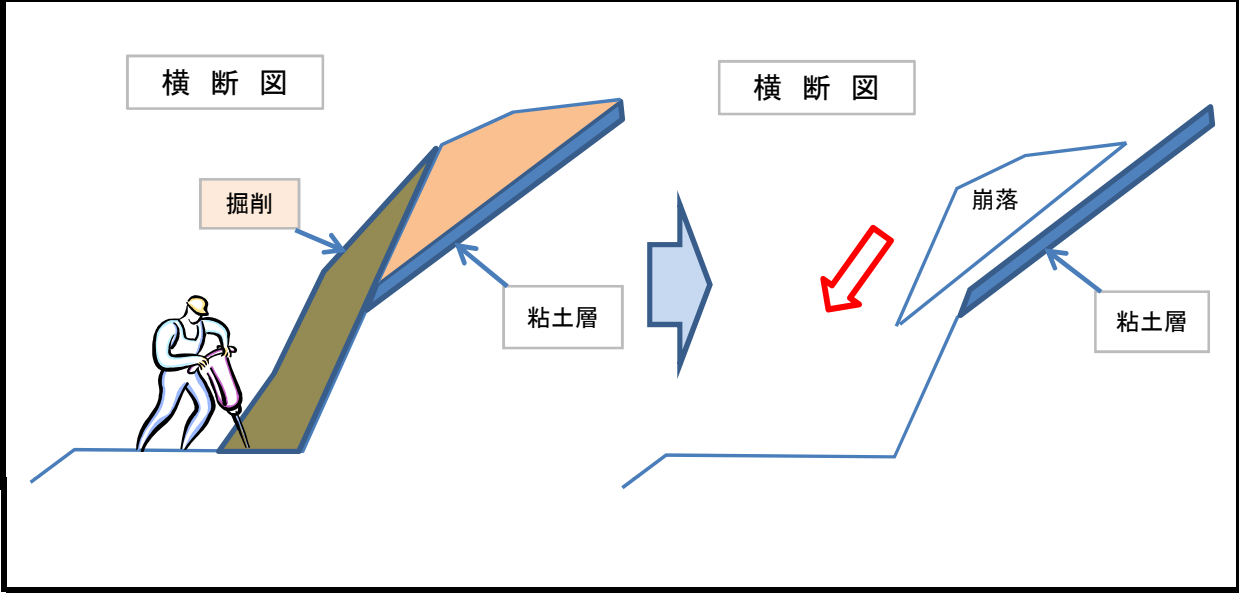
○事例－調査16 **ダム関連工事(法面崩壊－地質調査不足)**

〔法長30～40m、法勾配1:0.8、コンクリート吹付〕
 ダム関連工事のために、広範囲な地質踏査のみの結果に基づいて計画を策定し、工事着手したところ、掘削時に一部の法面が崩壊した。

原因	対応策
・法面背面に薄い粘土層(10～30cm)が高角度で貫入しており、掘削の進行と同時に安定さを欠き崩壊したものである。事前の調査が十分でなかったことによる。	・追加買収を行い切り直し施工を実施した。長大法面の計画策定については地質踏査だけでなく、適宜ボーリング調査を実施する必要がある。

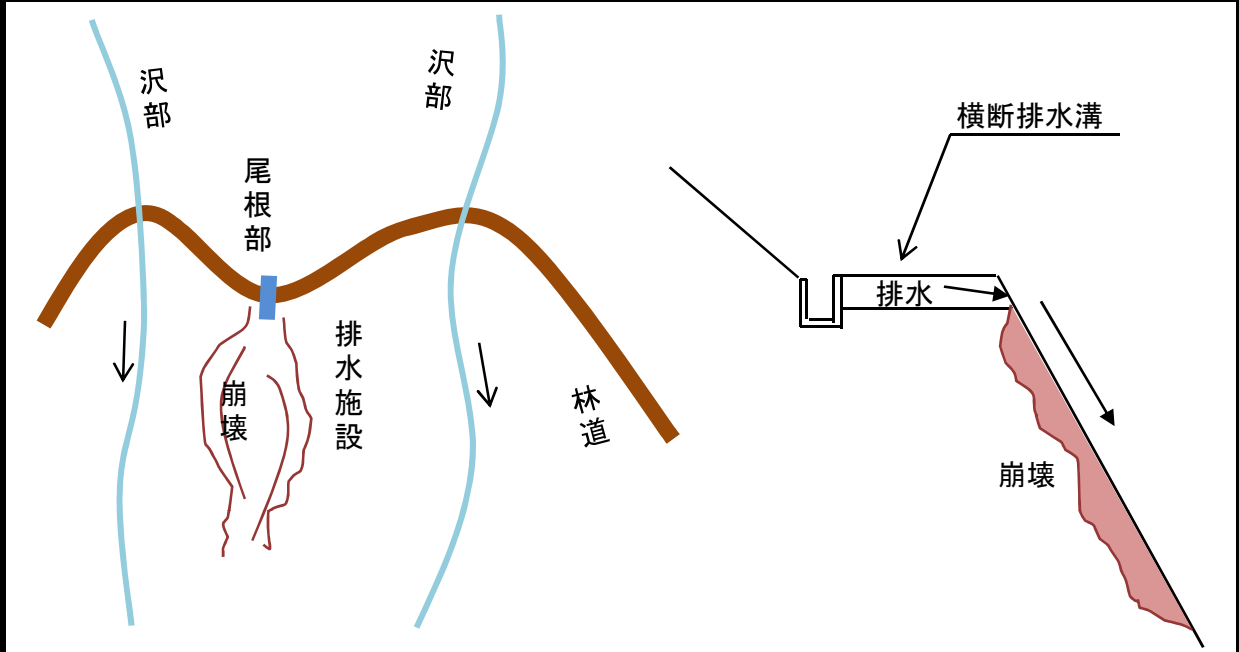
○事例－調査20 林道開設工事(横断排水工の流末処理－地質調査未実施)

雨水等の分散処理の考え方から尾根筋へ横断排水溝による排水を行ったが、台風による降雨時に当排水に起因する山腹崩壊が発生した。

原因	対応策
・排水量、排水箇所の地形・地質を考慮しない設計である。	・洗掘等の恐れがある場合には、排水箇所の選定には、地形・地質を十分検討の上、二次災害を誘発しない位置に導水する必要がある。

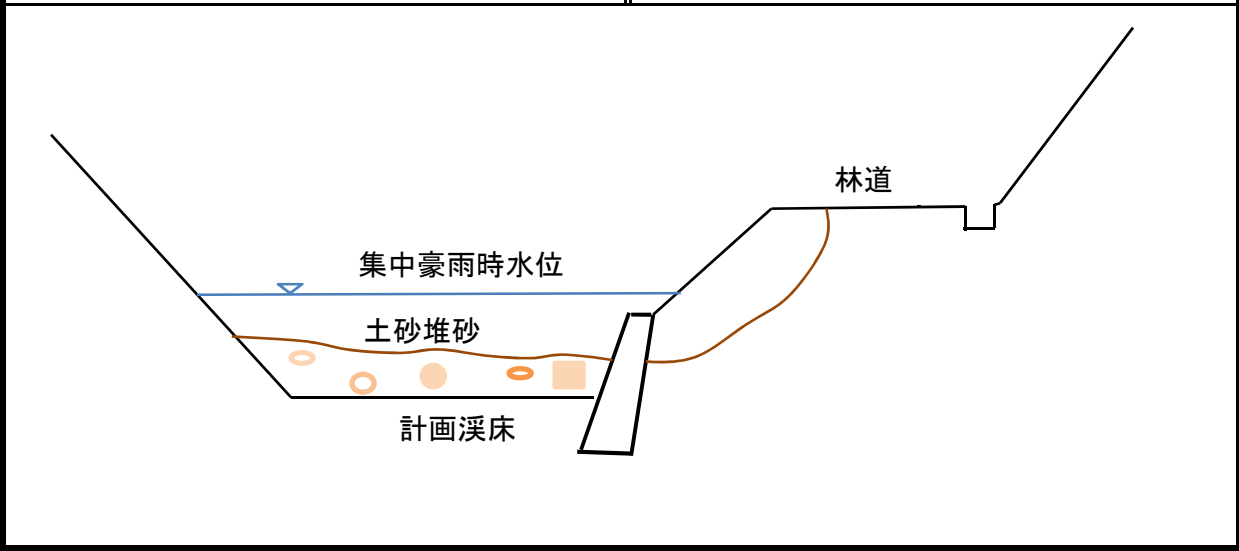
○事例－調査21 治山 谷止工工事(土砂堆砂量の推定と隣接施設の検討不足)

谷止工施工後、背面に土石が堆砂し溪床が上昇したため、集中豪雨時に沢と平行する林道の土羽付擁壁の天端を越流し、林道の路体が流出した。

原因	対応策
・設計時に、隣接する林道の構造等の調査・影響等の検討が不足していたため。	・谷止工施行時には、完成後の溪床勾配の変化も考慮したダム施行位置やダム高さの決定を行い、水没の恐れが生じる場合には、関連施設の整備も実施する必要がある。

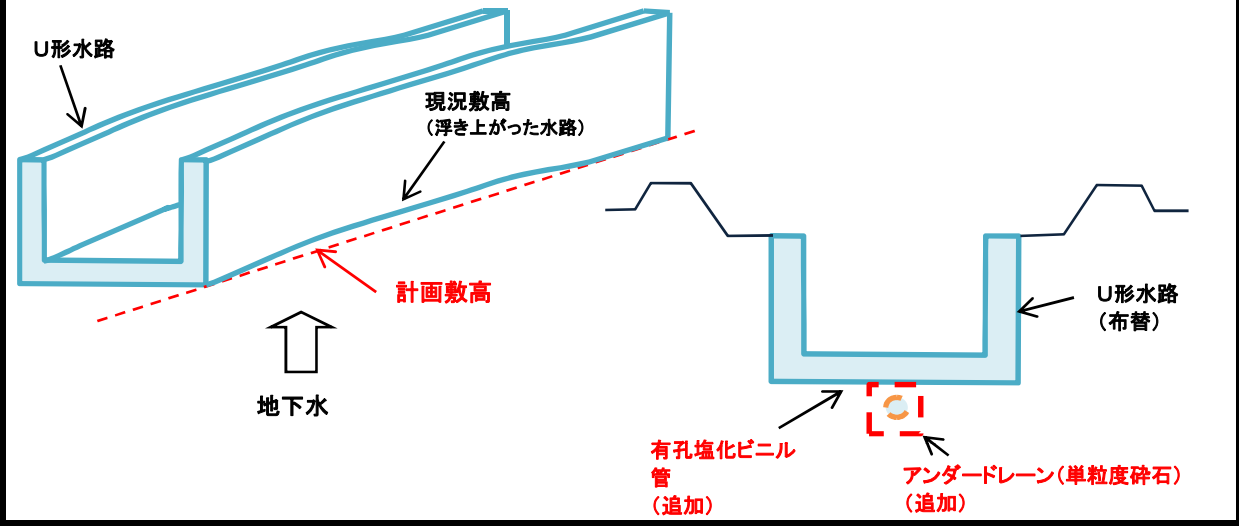
○事例－調査22 水路工事(工事完成後水路が浮き上がった－現地調査の不足等)

圃場整備工事において、幹線用水路としてU形水路(1000×800)を布設した。施工完了後、かんがい期にU形水路の縦断勾配に大幅な歪みが生じた。

原因	対応策
既設水路は現場打ちコンクリートであり、取り壊し時に湧水等は見受けられなかったため、そのままU形水路を布設した。施工完了後、かんがい期に地下水位が上昇したことによりU形水路が最大で10cm程度押し上げられた。	水路布設替時に、アンダードレーン工を行い、地下水位上昇を抑制した。 現地を十分に調査するとともに、計画水路敷高の決定にあたっては注意が必要である。

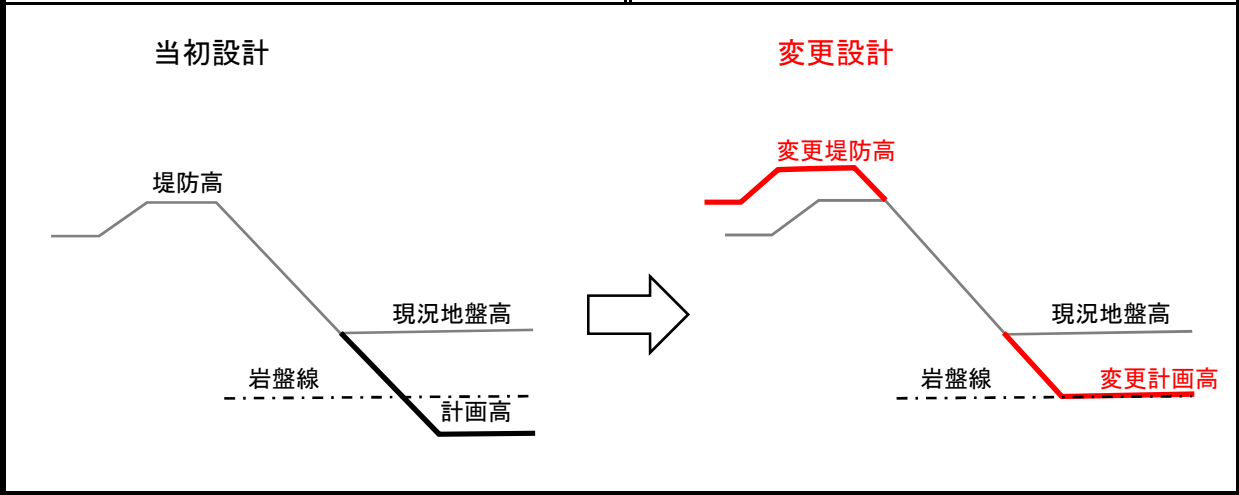
○事例－調査23 ため池工事(容量不足－事前調査不足)

ため池を浚渫して所定の容量を確保する工事であったが、掘削面に岩盤が露出し容量確保が困難となった。

原因	対応策
ボーリング調査を行わずに安易に考えたのが原因であり、事前の調査を十分に行う必要がある。	容量を確保するため堤防高さを変更した。

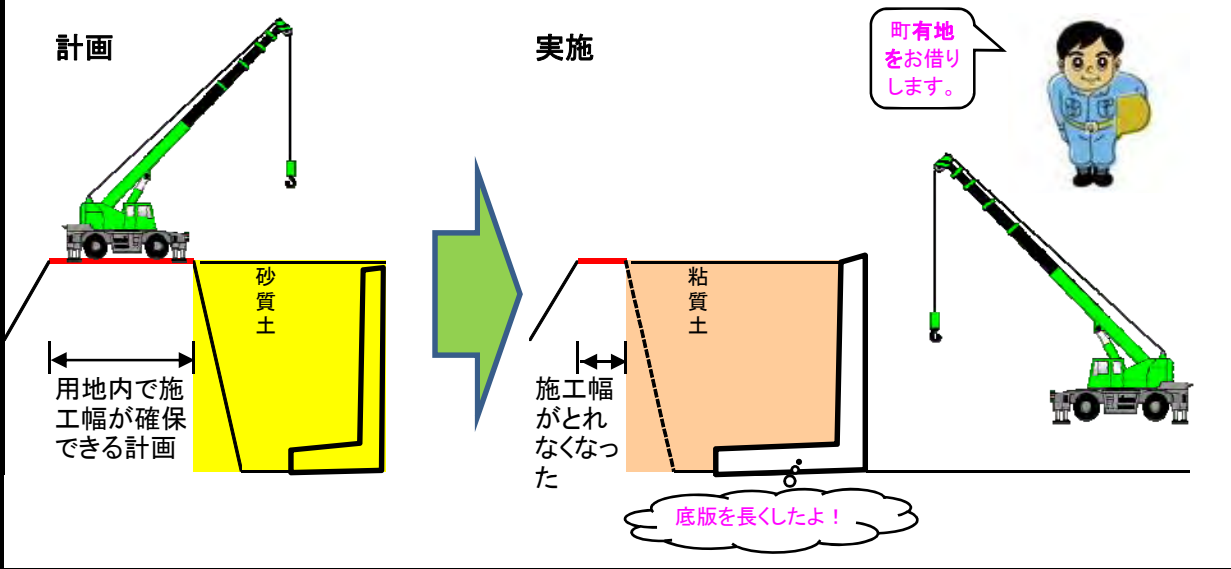
○事例－調査24

農道の擁壁工事(地質が現地と一致せず—現地調査不足)

道路工事に於いて、L型擁壁で法面の保護を行った現場で、設計時点では砂質土で安定計算し擁壁の足の長さを決定していた。しかし、現地掘削すると粘質土であり、再計算をしたところ、不安定となったため、足の長い製品に変更したが、掘削幅が広がり、重機の施工ヤードがとれなくなった。

原因	対応策
・事前調査を十分に実施しておけば防げるものであった。例えば、現地調査の際に数ヶ所スコップで掘削して、地質の確認をすることも可能であった。	擁壁の掘削幅が大きくなり、計画した作業スペースが取れず、隣接の町有地を無償で借り、作業スペースを確保した。

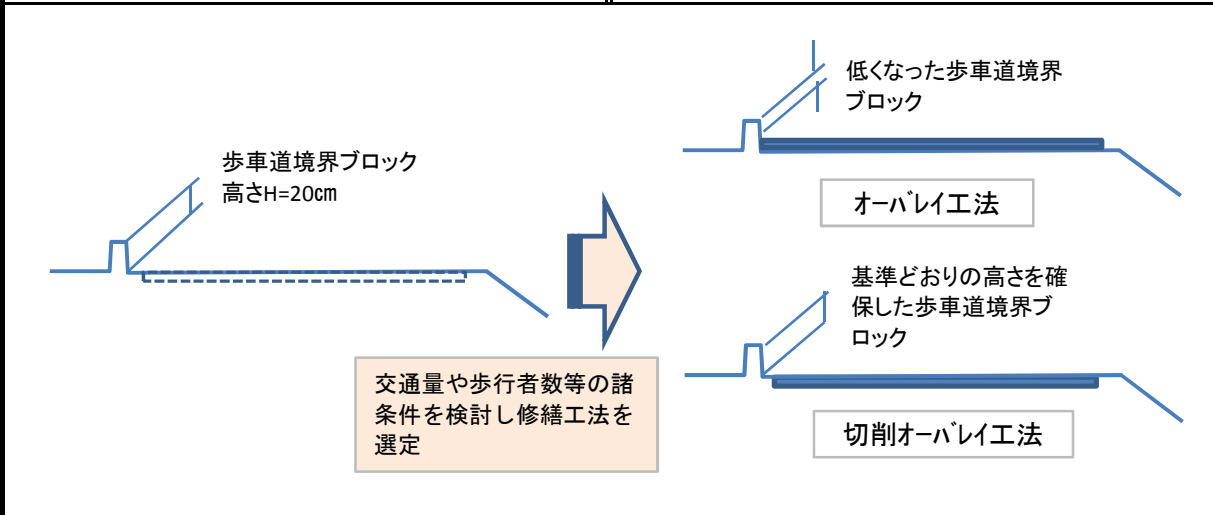
○事例－設計15 舗装修繕工事(歩車道境界ブロックの高さ確保できず－施工延長ばかり考慮)

舗装修繕工事の実施にあたり、予算の関係上、オーバーレイ(t=5cm)で施工することとしたが、車道側の歩車道境界ブロック高(H=20cm)が確保出来なくなってしまった。

原因	対応策
・予算費用と施工延長ばかりに気がとられ、現況との取り合いを考慮しなかった。	・補修工事にあっても、交通安全の観点から適切な補修工法(切削オーバーレイ等)を検討すべきである。

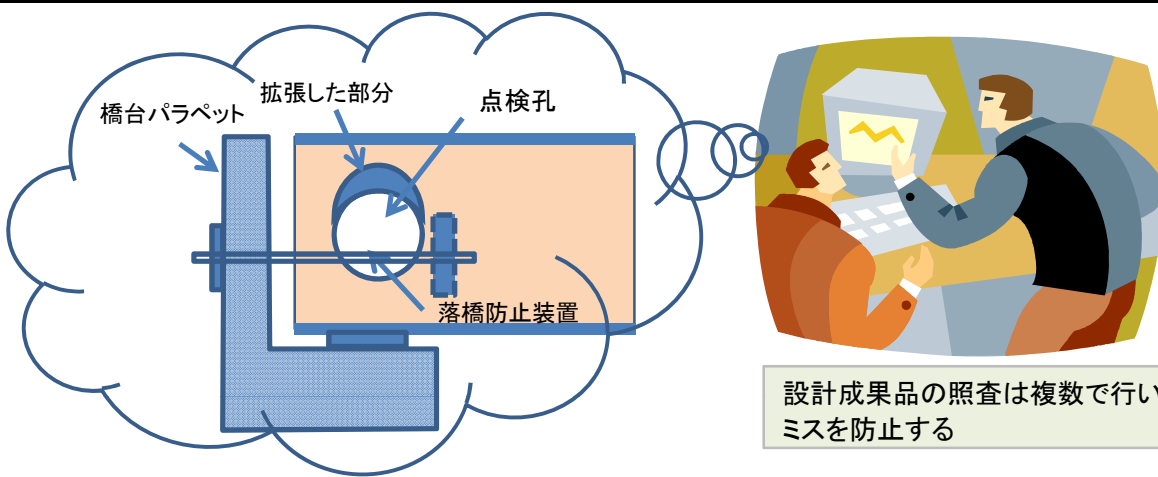
○事例－設計17 橋梁上部工工事(点検孔が使えない、雨水が溜まる構造に－設計成果品の照査不足)

・単純鋼箱桁の上部工製作架設において、維持管理用点検孔を計画し製作を行ったが、製作後、点検孔と落橋防止装置が重複し、点検孔が使えないことが判明した。
 ・上路式鋼ローゼ橋の製作架設において、ローゼ部材内部の排水孔の設置が不適切であり、常時、結露水及び侵入雨水が溜まる構造となっていた。

原因	対応策
<ul style="list-style-type: none"> ・設計成果品の照査不足。 ・橋梁本体とアクセサリ一部においては異なる技術者が設計しているため、成果品を受け取る際に十分なチェックが必要であった。 	<ul style="list-style-type: none"> ・現場にて点検孔の拡張をおこなった。この際、橋梁本体への影響を確認するため、設計コンサルタントに再度計算をさせた。 ・設計書発注時点で判明できたので、上部工のアンカー一部にて排水孔を設け対処した。

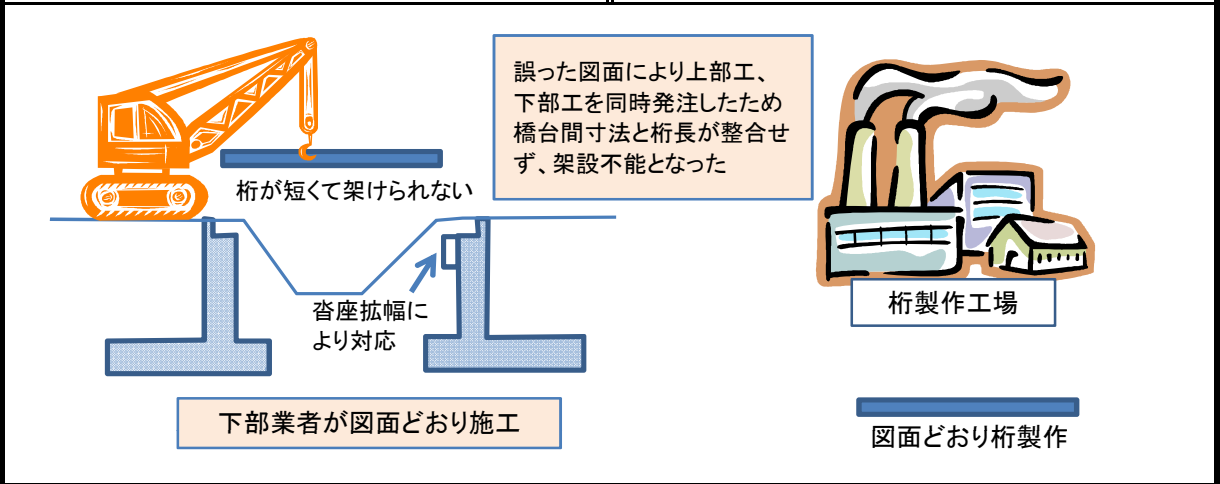
○事例－設計19 橋梁工事(橋台間の距離のずれ－設計業者の図面表記に誤り)

河川改修事業として橋梁工事の下部工と上部工を施工したが、下部工の図面の寸法表記に一部誤解を生じる表現があったため、橋台間の距離に差異が生じた。上部工も同時に発注していたため、現場で桁をかける段階になって初めて桁の長さが足りないことに気づいた。

原因	対応策
<ul style="list-style-type: none"> 設計業者の図面表記のミスと、発注者が図面のチェックの際に見落とししたものであり、それぞれに課された責務を果たすために行うべき確認を怠ったことにより、複合的な原因で発生したものである。 	<ul style="list-style-type: none"> 橋梁自体が小規模(L=15m程度)なものであり、差異も橋座幅内で対応可能な範囲であったため、構造計算で安全を確認したうえで足りない橋座幅の余裕分を継ぎ足すことで対応した。

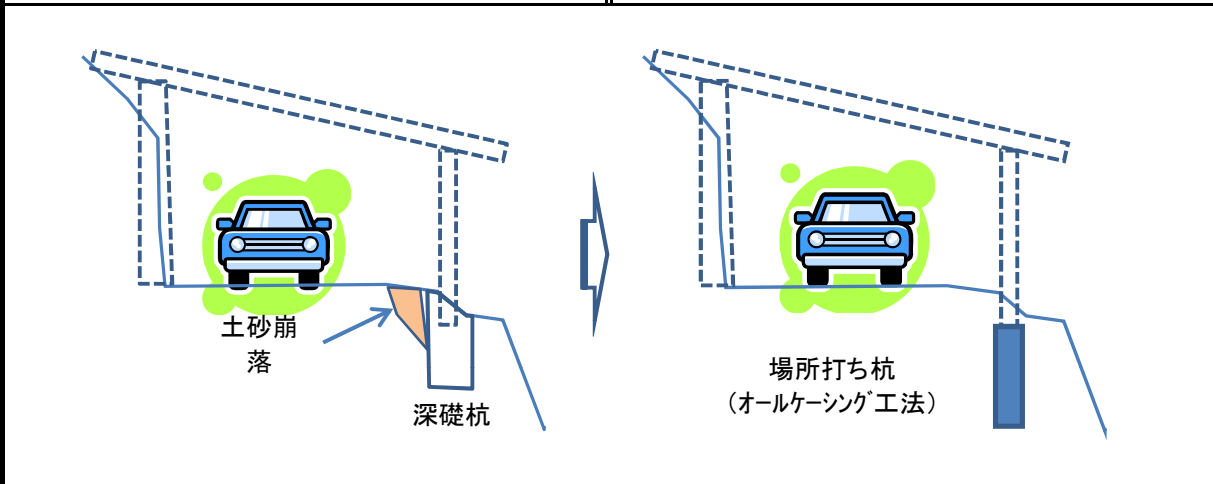
○事例－設計27 雪寒対策事業(沈下すべり崩壊－工法検討不十分)

原因	対応策
<p>・本事例では、ボーリング調査結果を十分に反映した設計が行われていなかった。 設計に際しては深礎工法が殆ど万能な杭基礎工法であると思い込んで十分な工法検討を行っていなかったことと、設計業者、発注者側監督員とも熟慮が足りなかった。</p>	<p>・現場の対応:ライナープレート内を生コンにより埋戻すとともに道路側崩壊箇所の復旧を即日実施した。 設計の対応:深礎工法による杭基礎の作業継続は不可能であると判断し、オールケーシング(硬質地盤用)工法に変更した。</p>

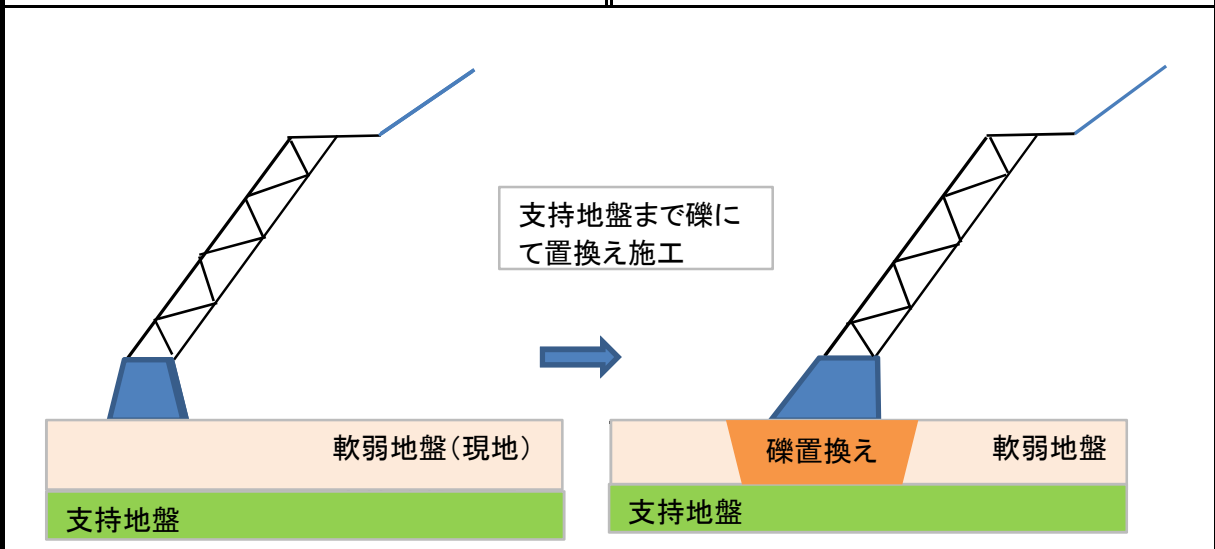
○事例一設計40

原因	対応策
・この現場における盛土高を考えると、設計時にボーリング調査を行い高盛土部分については、特に地盤の支持力等について詳細な検討を行う必要があった。	・軟弱地盤が確認された時点で工事を中止して、ボーリング調査を行い地盤の支持力を確認し、ブロック積み等の変更を行い工事を竣工させた。

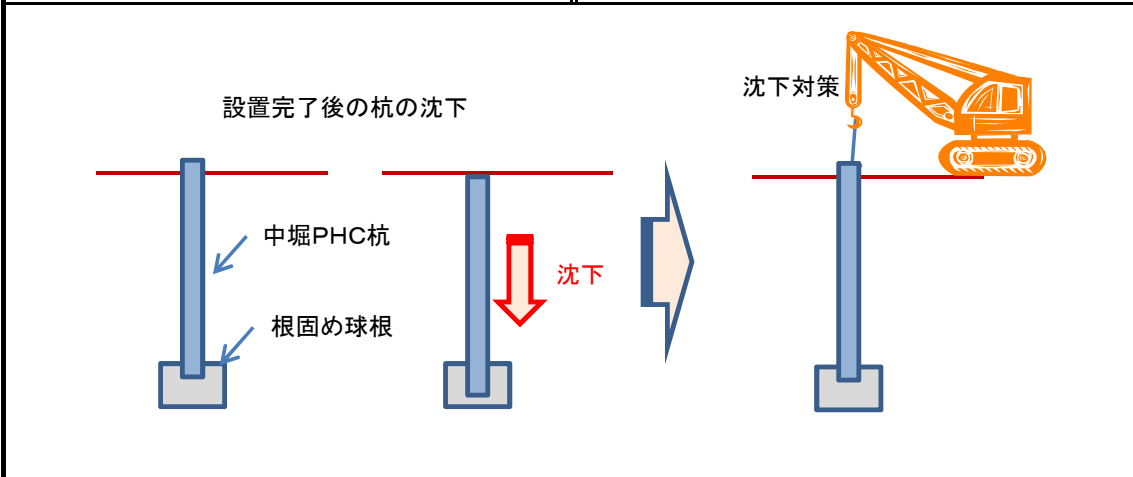
○事例－施工25 杭基礎工(杭が沈下－沈下対策未実施)

原因	対応策
・杭先端の根固め球根が硬化するまで、杭をクレーン等で吊っておくなど、沈下に対する対策を施さなかったため。	・鉄筋を溶接し、必要な長さを確保した。

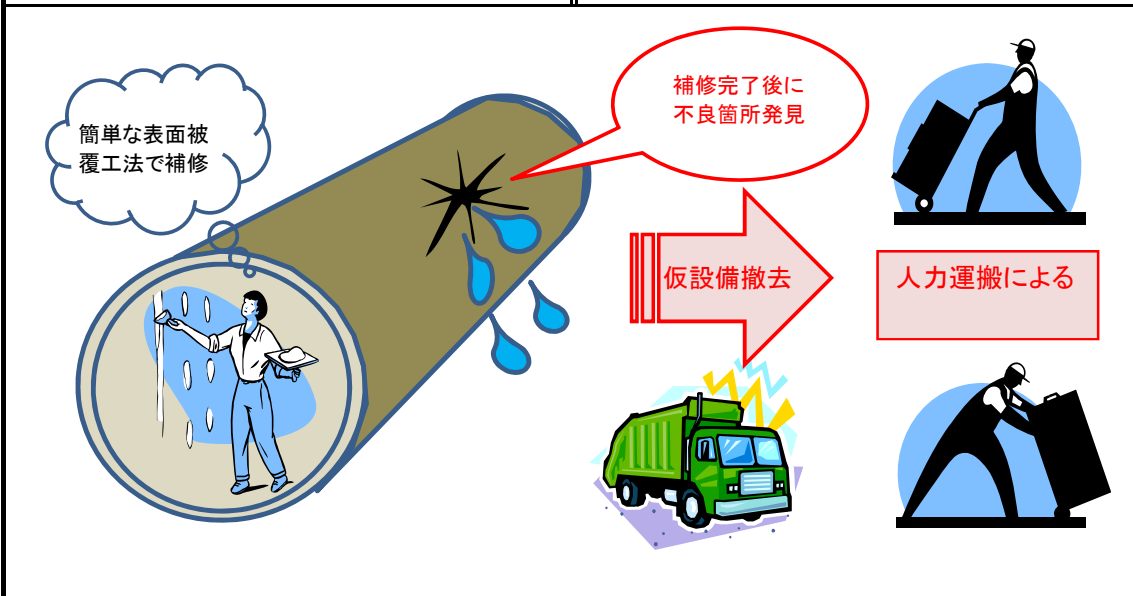
○事例－施工26 水圧トンネル(施工業者が大きな負担－軽微な不良箇所を表面的補修)

水圧トンネルのコンクリート・ライニング施工において、コンクリート肌が不良なため、強度、工期、費用等を勘案し表面的補修で対応した。
 水圧試験を行ったところ予想を越える漏水が発生したため、不良箇所を再度補修することとしたが、仮設備が撤去後であったため、資材の運搬等が人力となってしまった。

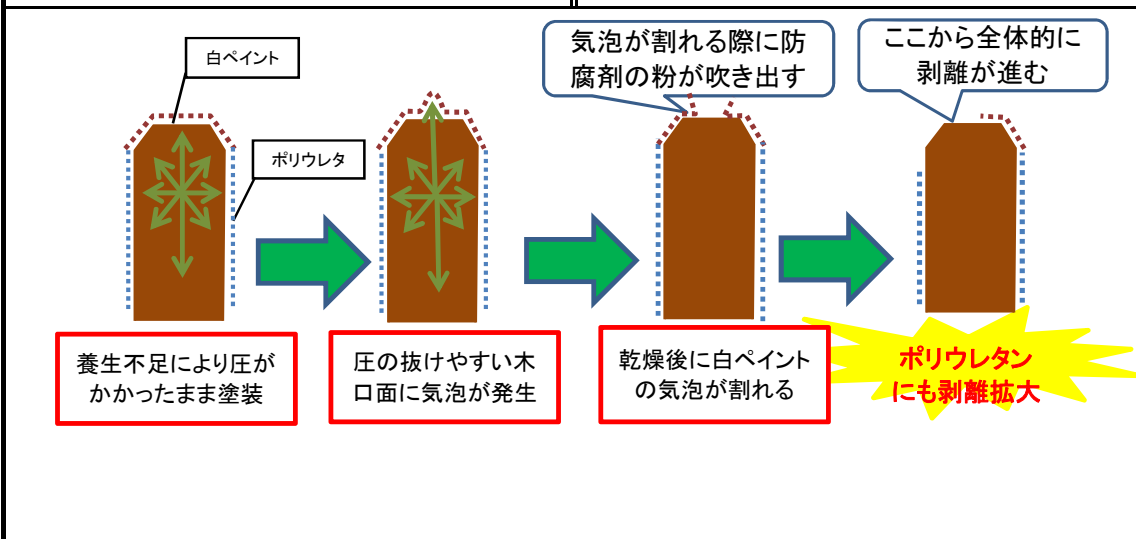
○事例－施工38 標識工におけるポリウレタン塗装の剥離

標識工については木材加工→焼き磨き→防腐剤加圧注入→木口部白ペイント・ポリウレタン塗装の工程で製作していたが、標柱等の木口面において白ペイントが剥離しその後ポリウレタン塗装が剥離する現象が見られた。

原因	対応策
・防腐剤加圧注入後の養生期間が短すぎたため、木口部のペイント面内側(木材側)から加圧注入時の圧力が抜けて、白ペイント部が気泡のように盛り上がり、乾燥した後に気泡が割れて、そこから剥離がポリウレタン塗装部まで拡大したと思われる。	・木口部白ペイント・ポリウレタン塗装前(加圧注入後)の養生期間を十分にとるように指導監督する必要がある。
