現場の教科書Ⅱ

《建設事業のトラブル事例と改善策》

栃木県新技術研究会

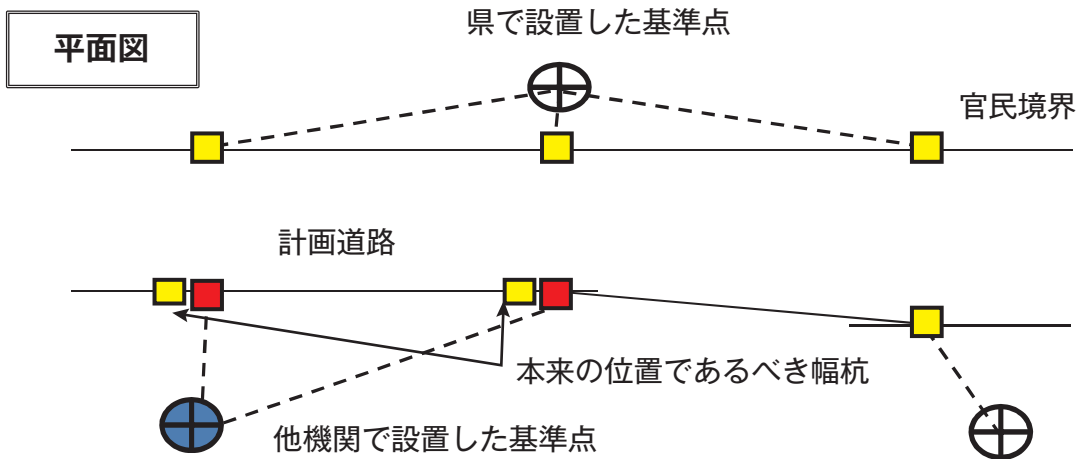
調査 1 道路工事（他機関の測量基準点流用について）

区画整理地内の道路工事における用地立会いにおいて、境界杭を設置したところ図面と現況が一致しない事態となった。

原因	対応策
<ul style="list-style-type: none"> 道路計画時に基準点を設置後、現場では他機関において街区基準点が設置されていた。その街区基準点を使用し幅杭（仮り境界杭）を設置してしまったことによる。 	<ul style="list-style-type: none"> 現地に設置した幅杭を動かさないように、官民境界から道路中心線を現場で修正した。 本来、用地測量の際は基準点間の誤差について確認し、各々の基準点の採用の可否を検討すべきであった。

他機関で設置した基準点の採用にあたっては、精度を確認しましょう！

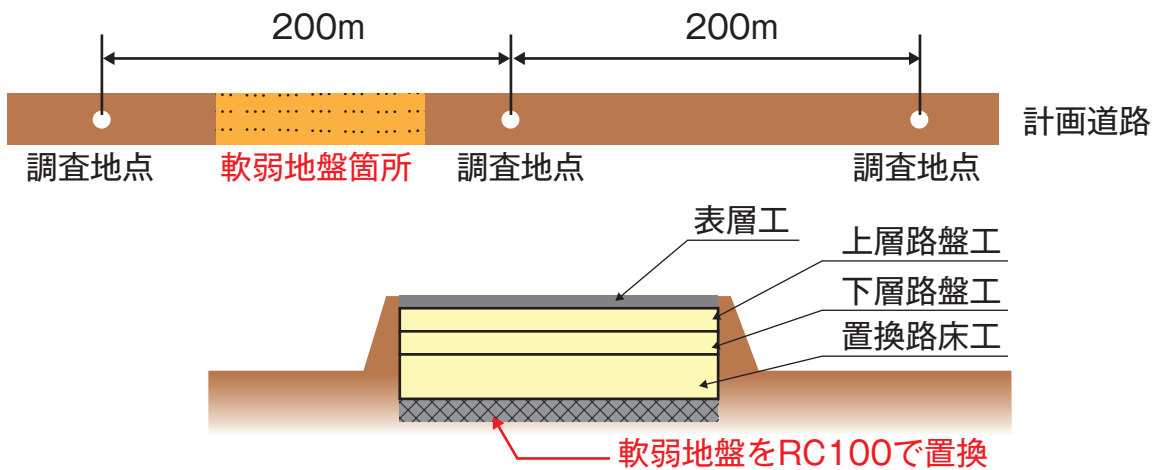
調査 2 道路工事（軟弱地盤の露出対策について）

RC100材で路床を置換する際に計画面まで掘削したところ、一部区間において粘土質の軟弱地盤が露出したため、対策を行う必要が生じた。

原因	対応策
<ul style="list-style-type: none"> 土質調査を200m毎に実施していたが、軟弱地盤である箇所は調査地点外であったため想定しなかった。 	<ul style="list-style-type: none"> 調査地点の選定にあたっては、現地踏査等により地形状況を十分把握し決定することが必要である。軟弱地盤の区間については粘土質層を取り除き、RC100により路床を置き換えて施工した。

調査地点の選定にあたっては、現地踏査を十分に行いましょう！

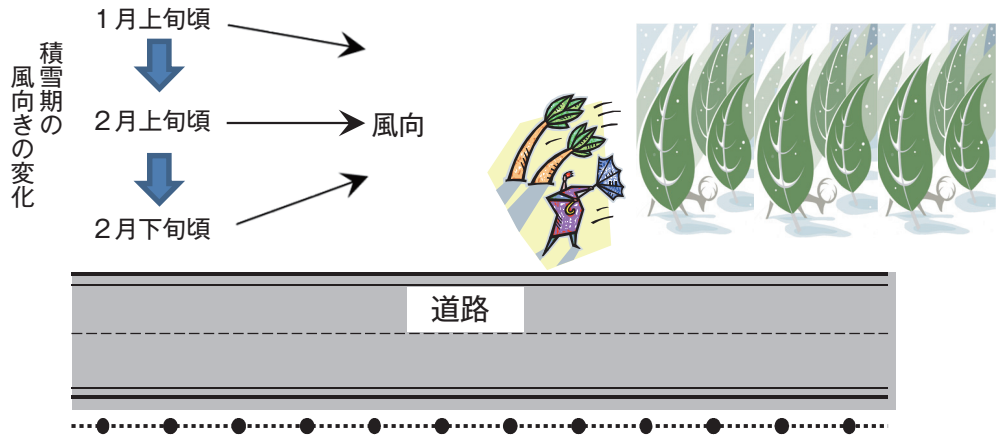
調査 3 道路工事（地吹雪対策工検討における現地確認ポイントについて）

地吹雪対策として、防雪柵設置を計画していたが、実施に当り現地の再調査をしたところ、積雪期の地吹雪を発生させる風向きが道路法線と同方向であることが分かり、対策工の見直しを迫られた。

原因	対応策
<ul style="list-style-type: none"> 防雪柵を路側に設置すれば、地吹雪対策に効果があると思い込んでしまった。 積雪期間中の風向が変化するという認識がなかった上、地元住民の聞き取りなども含めた事前調査等が不足していた。 	<ul style="list-style-type: none"> 防雪柵設置に替え、除雪作業の強化及び道路位置確認のためのスノーポール増設で対応した。 地吹雪対策事業の検討においては、原因となる積雪及び風向の確認、地域住民の聞き取りなどの事前調査が不可欠である。

防雪柵の設置においては、季節で変化する風向確認が重要です！

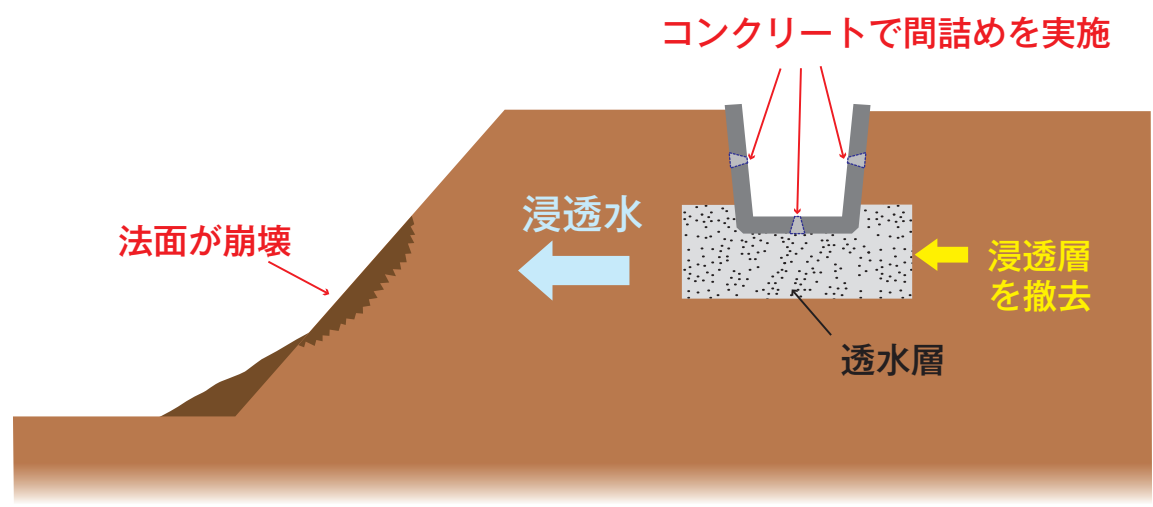
調査 4 道路工事（側溝設計について）

用水路管理者との協議により側溝設置において浸透型の側溝を採用したが、一部区間において浸透層を通じて水みちが出来てしまい法面が崩壊してしまった。

原因	対応策
<ul style="list-style-type: none"> 現況の地形をよく調査せず、一律に設計を行ったことによる。 	<ul style="list-style-type: none"> 水路周りの浸透層を撤去するとともに、浸透底板・側壁をコンクリートで間詰めした。

現地の地形を十分把握して、適切な工法の選択が必要です！

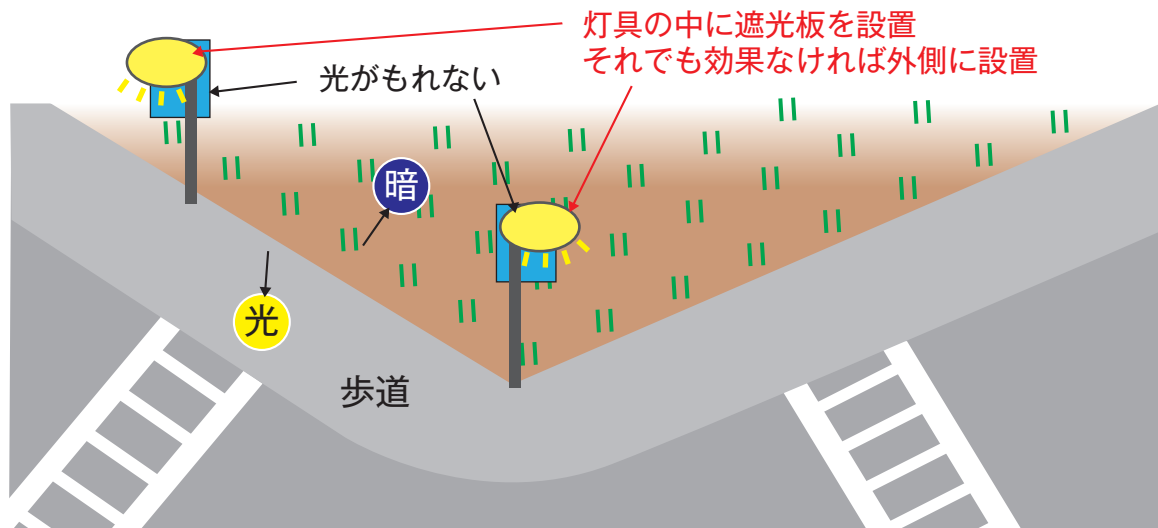
調査 5 道路工事（照明工事における農作物への対応について）

照明工事を実施したところ、水田の稲が生育不良となり耕作者から苦情を受けた。

原因	対応策
<ul style="list-style-type: none"> ・ 夜間照明により稲の生育が阻害されることの認識不足により生じた事態で有り、また、隣接耕作者への説明が不足していた。 	<ul style="list-style-type: none"> ・ 遮光板を設置し減光することで稲への影響を極力軽減出来ることを、隣接耕作者へ説明を进行了承を得た。

道路照明による田畑への影響にも注意しましょう！

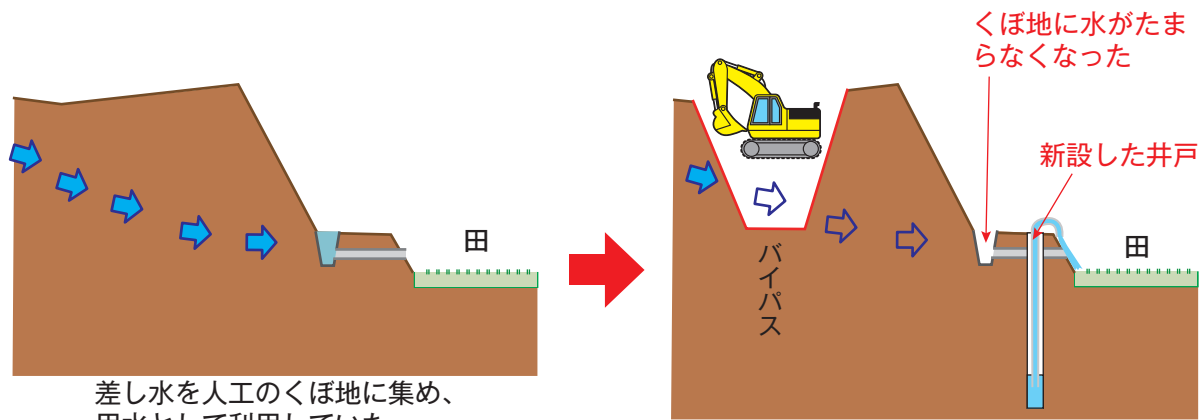
調査 6 道路工事（掘削による用水枯れについて）

バイパス道路の建設が予定された丘陵地からの水脈を用水として利用していた水田があった。バイパス部の地山掘削工事により水脈が切断され、水田への用水確保が困難となった。

原因	対応策
<ul style="list-style-type: none"> ・ バイパス道路計画地の周辺環境や土地利用状況の把握が不十分であった。 	<ul style="list-style-type: none"> ・ 暫定的な対応として、現場のタイヤローラーで水を供給したり、水田の下にある排水路からのポンプアップで用水を確保した。 ・ 恒久的な対策として、機能補償で井戸を掘り、用水を確保した。

差し水を人工のくぼ地に集め、用水として利用していた。

工事により影響が及ぶ周辺の地下水利用について検討しておきましょう！

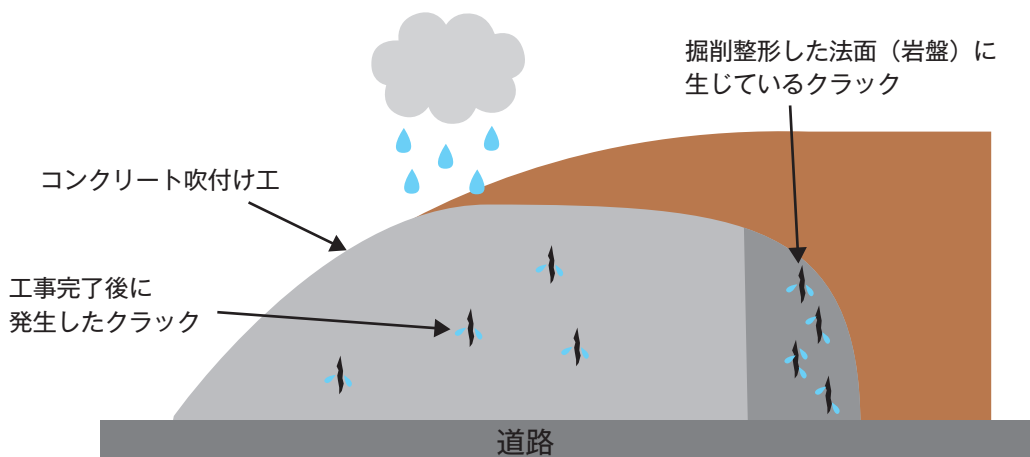
調査 7 道路工事（コンクリート吹付け工部の湧水対策について）

クラックが生じていた岩掘削面にコンクリート吹付け工を実施したところ、その後の湧水でコンクリート吹付け部にクラックが発生した。

原因	対応策
<ul style="list-style-type: none"> 設計段階で、現地調査（降雨後の法面調査）が不十分であった。 施工時に岩掘削面の状況がわかった段階で、湧水を想定した検討をしなかった。 	<ul style="list-style-type: none"> クラックの発生状況、湧水量の確認をし、水抜きパイプの追加設置をした。 画一的な工法にこだわらず、現地に整合した工法等の検討が必要である。

降雨後の湧水状況を確認して必要な排水対策を検討しましょう！

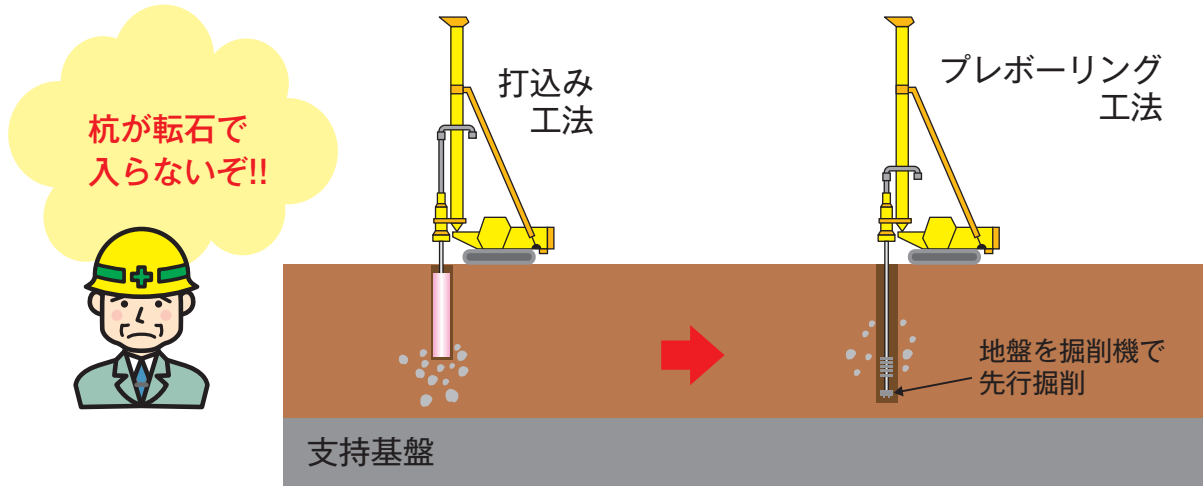
調査 13 橋梁工事（鋼管杭打設時に転石にあたり打ち込みができなくなった）

橋梁下部基礎工について、鋼管打ち込み杭にて設計発注したが、現場において打ち込み作業を開始したところ、杭先端が転石にあたり打ち込み不可能となった。

原因	対応策
<ul style="list-style-type: none"> 火山礫等の有無についてある程度想定をしておかなければならない地域であったが、ボーリング等の調査地点の不足と調査結果に対する評価が不十分であった。 	<ul style="list-style-type: none"> 請負業者、設計コンサル等と協議し、プレボーリング工法に設計変更した。

火山礫が想定される地域では、十分なボーリング調査が必要です！

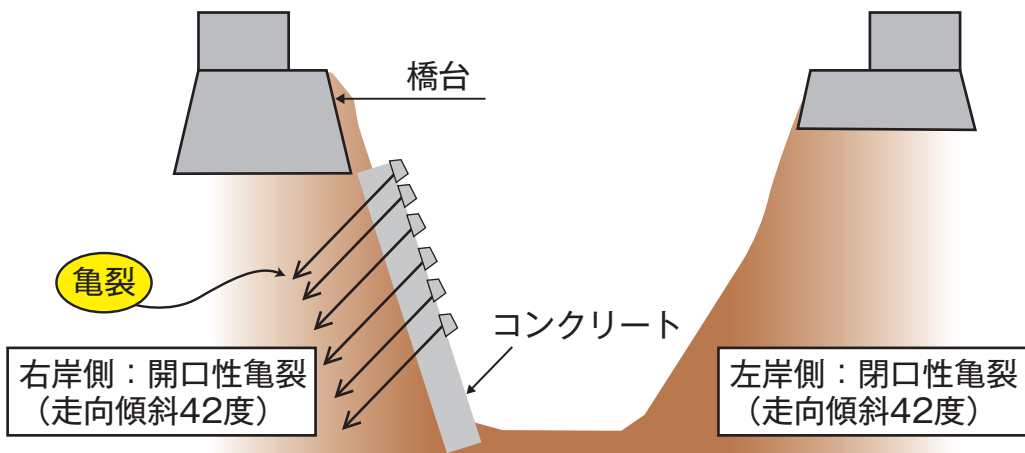
調査 14 橋梁工事（岩盤開削時に亀裂が生じた）

水平に開削した岩盤に重力式コンクリート橋台を岩着する計画であったが、岩盤を開削したところ、河川に向かって亀裂を介した岩盤崩落が生じた。

原因	対応策
<ul style="list-style-type: none"> 基礎調査段階で、岩盤として亀裂の方向や深さを調査せず、強固な岩盤として設計したことによる。 	<ul style="list-style-type: none"> 流れ盤に影響のないところまで掘り下げ、前面に鉄骨による骨組みもたれコンクリート擁壁を組み合わせ、アンカー工法により掘削法面の保護を図る対策を行った。

重要構造物においては、詳細な地質調査を行うことが重要です！

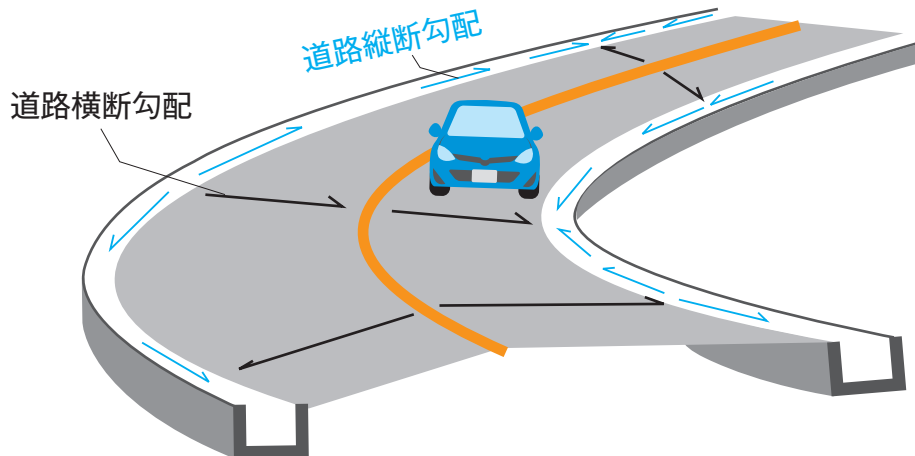
設計 2 道路工事（カーブ区間の道路排水計画について）

緩やかなカーブ区間の道路排水計画において、カーブ外側では排水側溝の高さが高くなり、カーブ内側では排水側溝が低くなり水が溜まってしまい、排水できない設計となっていた。

原因	対応策
<ul style="list-style-type: none"> 道路のカーブ区間において、横断勾配により変化する側溝の敷高をチェックしていなかったことによる。 	<ul style="list-style-type: none"> 現場での丁張り確認で設計ミスに気が付き、自由勾配側溝を採用して排水機能を確保した。 カーブで横断勾配が変化する区間については、側溝敷高の縦断図を作成することが必要である。

緩やかなカーブ区間の側溝は、敷高をチェックしましょう！

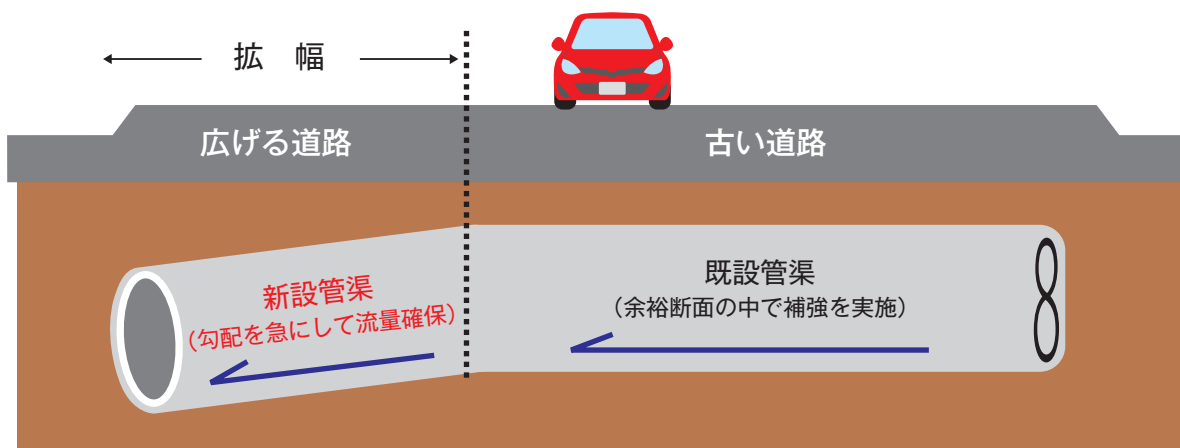
設計 6 道路工事（拡幅工事に伴う横断管渠の計画について）

道路の拡幅工事に伴う横断管渠の継ぎ足し計画について、設計条件を確認したところ、計画の横断管渠の流量が不足していた。また現況の横断管渠は旧基準に基づき施工されたもので、現況基準の構造基準を満たしていなかった。

原因	対応策
<ul style="list-style-type: none"> ・ 既設管渠の大きさや勾配と同様の形状で継ぎ足しの計画をし、流下能力の検証をしていなかった。 ・ 現況の横断管渠の設置が古いのは一目瞭然なのに、現況基準に対する照査をしていなかった。 	<ul style="list-style-type: none"> ・ 流下能力不足に関しては、継ぎ足し部に勾配をもたせ流量を確保する計画に変更した。 ・ 既設管渠部の強度不足に対しては、躯体の補強対策工（炭素繊維補強）を実施して対応（供用部は開削しない工法採用）した。

既存の古い構造物については現在の基準で構造・機能をチェック、対策を図りましょう！

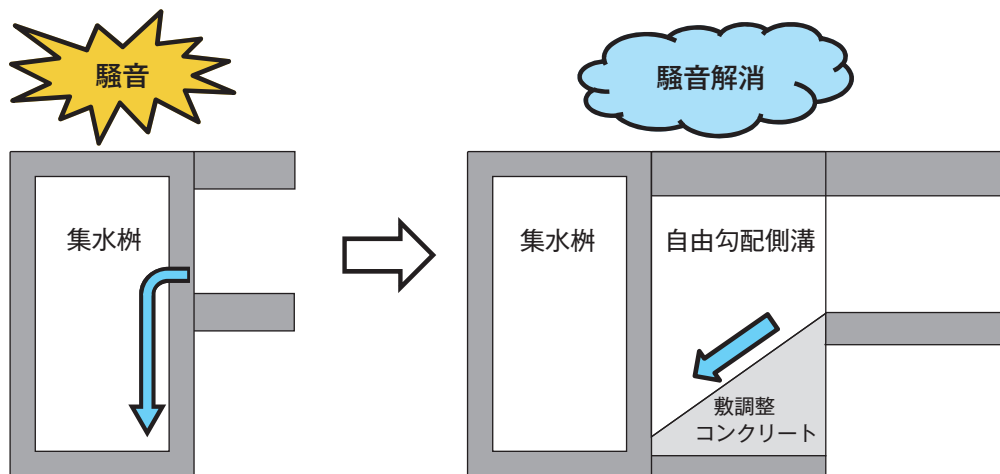
設計 7 道路工事（集水枡内の排水口の落差による騒音苦情について）

道路排水施設の集水枡において、降雨時の水が落ちる音がうるさくて夜眠れないとの苦情が近隣住民から寄せられた。

原因	対応策
<ul style="list-style-type: none"> ・枡に接続している側溝の敷き高と集水枡の底版までの高低差が1m程度あり、垂直に落水する構造になっていたため、降雨時の騒音が大きくなっていた。 	<ul style="list-style-type: none"> ・枡に接続する手前の一部区間を自由勾配側溝に変え、スロープ形状に敷高を調整することで騒音の軽減を図った。

道路沿線の状況によっては、消音対策も必要です！

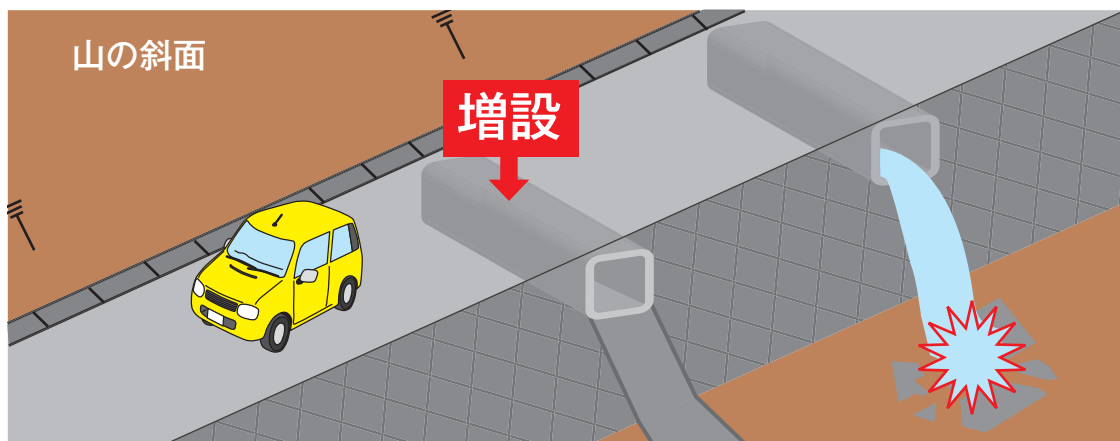
設計 12 道路工事（山岳部の道路排水について）

山岳部の道路施設の点検をしたところ、道路排水用ボックスカルバートの排水落ち口部において、排水の衝撃により水叩きが侵食・崩壊し、道路見下げのブロック積工まで崩落しかかっていた。

原因	対応策
<ul style="list-style-type: none"> ・ 道路排水の流出先は山間の沢に向けた形状となっていたが、集水する区間延長が長かったため集水量が多くなり、排出時に水の落ち口部へ与える衝撃力が増大し、道路施設本体へ影響が及んだ。 	<ul style="list-style-type: none"> ・ 崩壊した排水施設の復旧のほか、集水量の多い区間に新たな排水施設を設置して道路本体の安全性の向上を図った。

路面排水を分散させ、道路施設下流の影響を考慮しましょう！

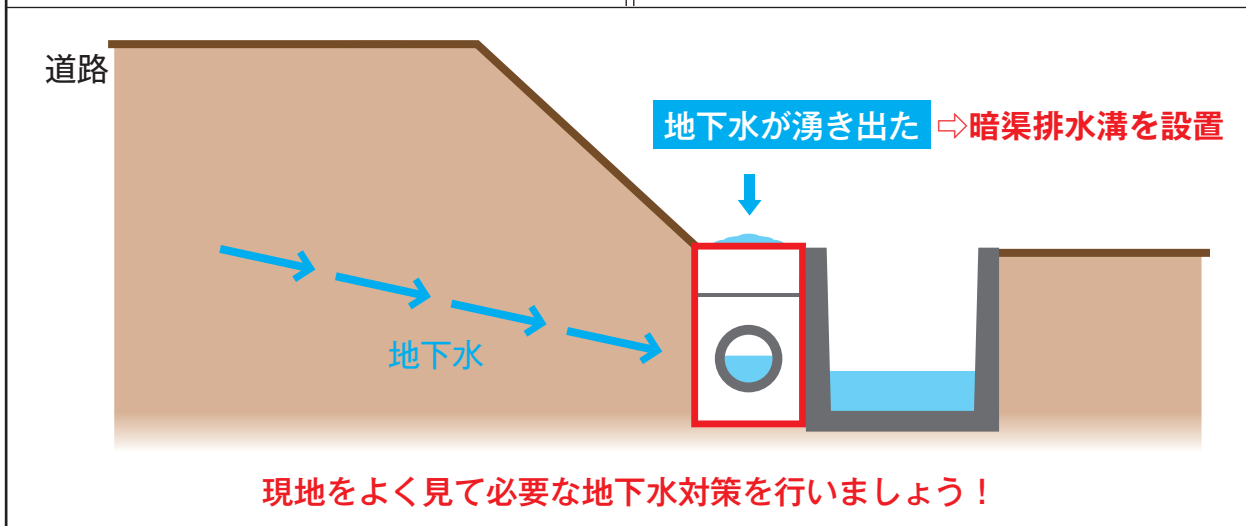
設計 15 道路工事（浸透水による法尻崩壊の危険性について）

道路拡幅工事完了後、新設水路脇の法尻から浸透水と思われる噴き出し現象が生じた。継続的に浸透水の噴き出しがあるため、法尻の浸食が進行し法面崩壊の恐れがあった。

原因	対応策
<ul style="list-style-type: none"> ・ 工事完了後に実施した地質調査により、粘性土層の上面に山側からの浸透水があることが分かった。 ・ 既存の土水路を埋め立て新設U型水路を設置したことが浸透水を遮断する結果となり、新設水路脇から浸透水が噴き出したことによる。 	<ul style="list-style-type: none"> ・ 山側からの浸透水を排水するため、新設U型水路の脇に暗渠排水工設置した。 ・ 設計段階では地質データもなく本現象を想定するのは難しかったが、当初施工段階で浸透水を確認できれば工事費の縮減につながった。周辺状況の現地踏査は重要である。

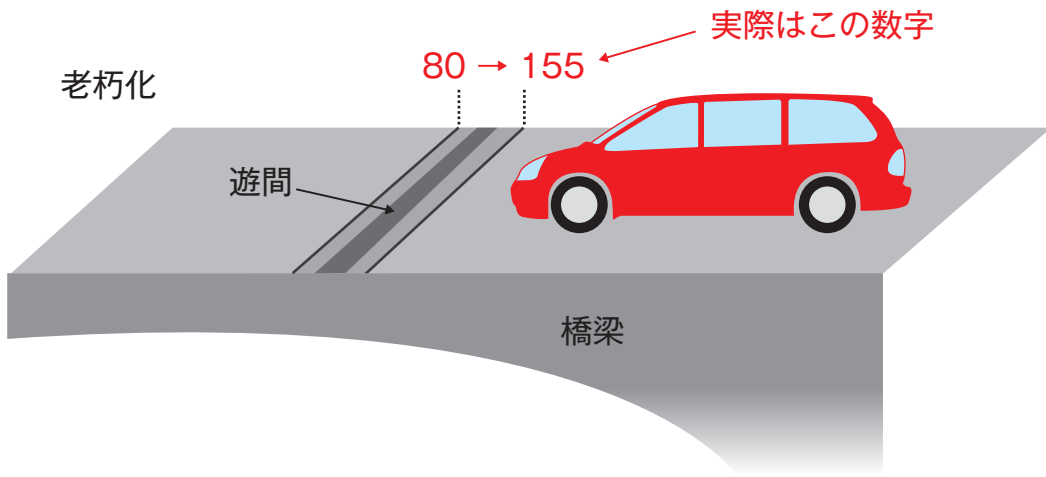
東日本大震災の影響により、既設橋梁のヒンジ支承に亀裂が入り、新たなものに交換することになった。ヒンジ支承遊間は当初設計と同じ80mmで設計したが、現地での実寸は155mmあり、施工ができなかった。

原因	対応策
<ul style="list-style-type: none"> ・ヒンジ支承の新設設計にあたり、現地確認を怠ったことによる。 	<ul style="list-style-type: none"> ・施工者は現地照査で設計不備に気がつき、ヒンジ支承設計を修正させ現場対応した。 ・発注者も設計者も現地確認は必要不可欠であり、双方のチェックを徹底した。

経年変化している現地状況を確認して設計しましょう！

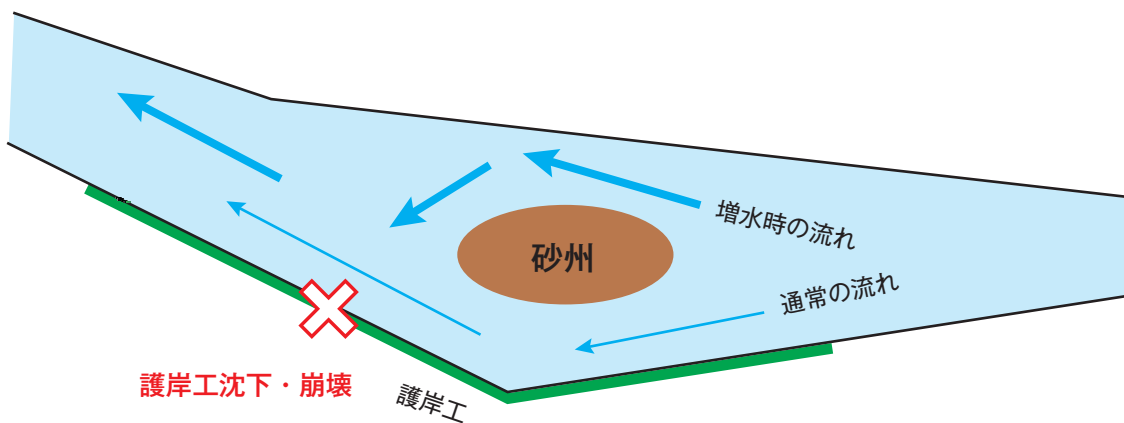
原因	対応策
<ul style="list-style-type: none"> ・河川改修の計画時において、出水時の川の流況・河床の深掘れ状況について考えてなかった。 ・護岸工の根入れや根固めブロック設置の有無を検討していなかった。 	<ul style="list-style-type: none"> ・洪水時の川の流況に影響を与えていた砂州（堆積土砂）を撤去した。 ・護岸工は、洗掘された河床の最深部から1mの根入れを確保して復旧した。

現地の河床変動の状況を確認しましょう！

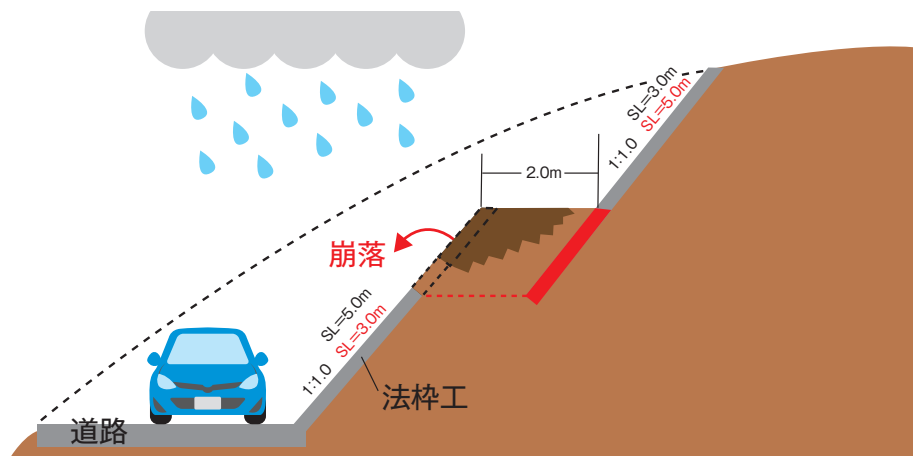
原因	対応策
<ul style="list-style-type: none"> 梅雨時の掘削作業であったため、水分を多く含んだ土砂が安定を欠き崩落に繋がった。 	<ul style="list-style-type: none"> 崩落した部分の法面を、上段の法枠工法面に合わせて整形し、法枠工を実施した。 施工中の安全性確保、工事の作業手順、法枠工の品質確保などについて、施工時期を考慮し施工計画を立てることが重要である。

施工時期を考慮し、施工計画を考えましょう！
