施工 9 道路工事（山岳部の舗装打ち換え工事について）

施工 10 道路工事（地下水流入による地耐力低下について）

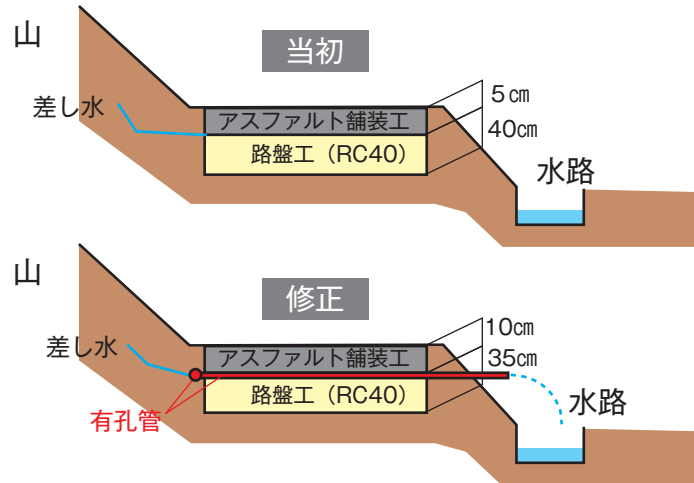
山岳道路の舗装工事において、設計図書のとおり路盤工、舗装工を完了させたが、交通開放後に路肩が崩れた。

原因	対応策
<ul style="list-style-type: none"> 掘削完了時、山際から水が差していたが、そのまま工事を進めたことによる。 現場代理人等の経験・知識不足による。 	<ul style="list-style-type: none"> 排水管（有孔管）を道路下に設置して法下の水路に排水した。 排水管の上は、直にアスファルト舗装を2層舗装した。

山岳部における地下水対策は経済性も考慮して、適切な対策を図りましょう！

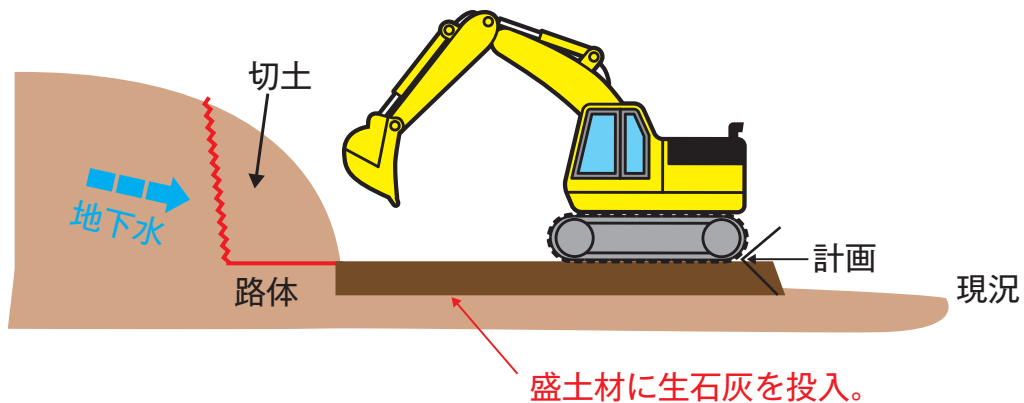
道路の横断土工設計において切土を路体盛土に流用する計画であったが、現場で工事を開始したところ地下水の流入が多く、一端掘り緩めると機械の施工も不可能なほど極端に軟弱化し、作業を中断せざるを得なくなった。

原因	対応策
<ul style="list-style-type: none"> 元々の地山の状況から機械施工が十分可能と判断していたが、切土から盛土への流用の際、地下水の流入により土の含水比が高くなり、地耐力の低下を招くことを想定できなかった。 	<ul style="list-style-type: none"> こね返しによる含水比の上昇が地耐力低下の原因であると考え、含水比を下げる方法として生石灰を試験投入したところ予想以上の効果がみられた。このため、投入量を決定するための生石灰の配合試験を実施し、掘削時に生石灰を投入し地盤を強化し工事を施工した。

斜面の掘削においては、地下水の流入を想定することが必要です！

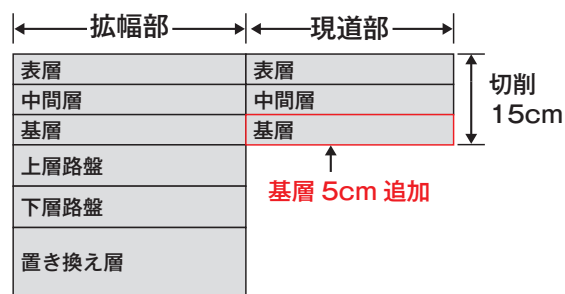
道路拡幅工事と合わせて、既存のアスファルト舗装（表層・中間層）を切削し、舗装する設計であったが、切削完了時、3層目の基層を確認したところ、表面には多数のクラックが発生していた。

原因	対応策
<ul style="list-style-type: none"> ・ 現道部の修繕計画は試掘調査を行っておらず、中間層、基層の状況を確認していなかった。 ・ 周辺での工事実績もなく、参考となる情報がなかった。 	<ul style="list-style-type: none"> ・ クラックが発生している基層の上に舗装を行っても耐久性に問題があるため、基層も撤去し3層の舗装を実施した。 ・ 表層のクラック状態で下層の状況を判断するのは難しく、試掘をして確認するべきであった。

現道舗装部は試掘により、損傷状況を確認しておくことが有効です！

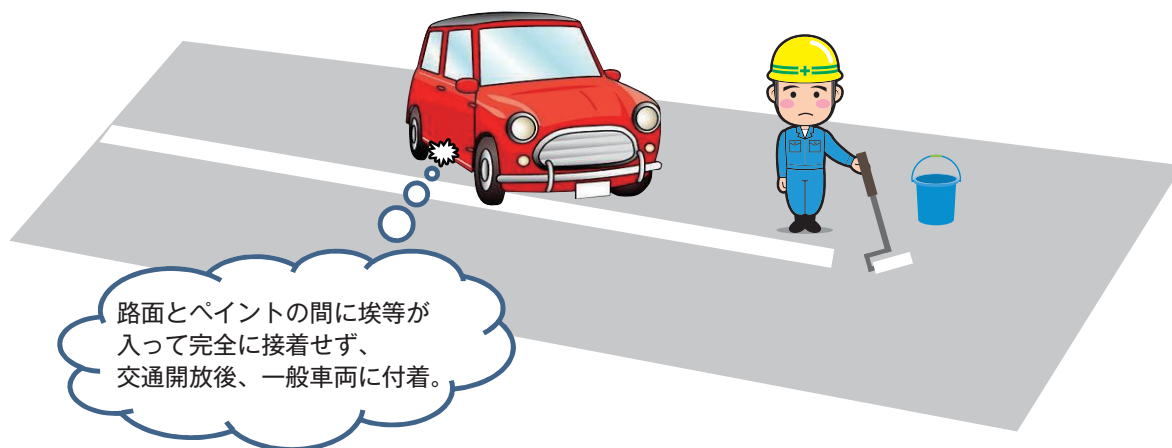
舗装打替え工事の仮区画線設置において、路面切削後に仮区画線を施工し交通開放を行ったが、一般車両通行後に仮区画線が剥離し一般車両に付着した。

原因	対応策
<ul style="list-style-type: none"> ・ 路面切削後の清掃が不十分だったため、仮区画線が切削した路面に完全に接着していなかった。 ・ 交通解放前の確認が不十分であった。 	<ul style="list-style-type: none"> ・ 切削屑や埃などを清掃後に、再度仮区画線を施工し、ペイントの密着状況を確認して交通開放した。 ・ 一般車両の運転手に謝罪をし、車両の修理をして了解を得た。

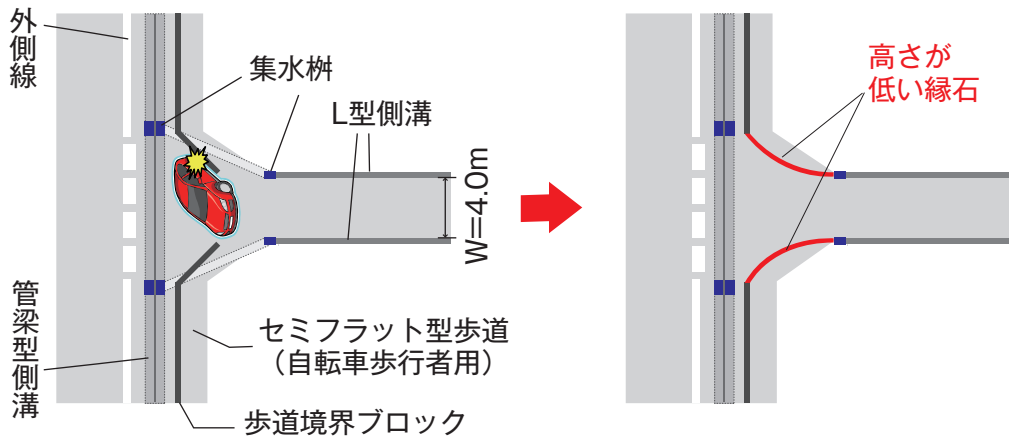
幹線道路と狭い道路の交差点において、幹線道路の歩車道境界ブロックを路肩がない狭い道路の端部に巻き込んで擦り付けた。しかし、通行する車両の後輪が歩車道境界ブロックに乗り上げてしまう状態となってしまった。

原因	対応策
<ul style="list-style-type: none"> 現場にて実際に通行する車両の軌跡を確認しなかったことによる。 	<ul style="list-style-type: none"> まず擦り付け区間の歩車道境界ブロックを撤去し、現場で車両の軌跡を確認した。その後、通行車両に支障がない位置に高さの低い巻き込み部の歩車道境界ブロックを設置した。

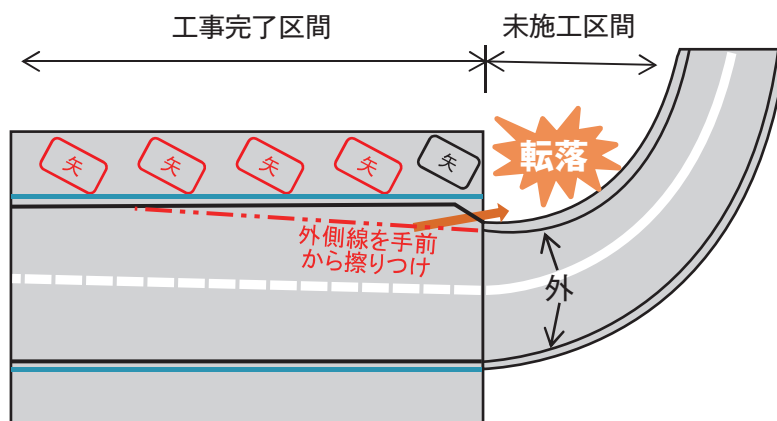
計画区間の道路改良工事が完了し、終点部と現道を矢印看板・ポストコーン・外側線で擦り付けを行って供用開始したが、運転しにくいとの苦情が多数寄せられた。

原因	対応策
<ul style="list-style-type: none"> 現道は幅員が狭くカーブ入口となっており、擦り付け区間が短く、運転者が視認しにくくなっていた。 	<ul style="list-style-type: none"> 運転者が認識できるように、50m手前から外側線による擦り付けを開始し、その線形に合わせてポストコーンや矢印看板の数を増やして配置した。 現道への擦り付けを行う場合には、通行車両の走行性、視認性を第一に考え、安全な擦り付け方法を道路計画時から検討しておく事が必要である。

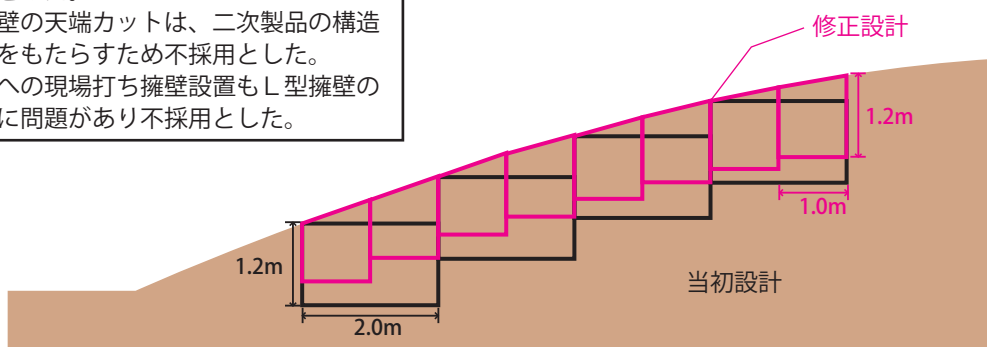
L型擁壁施工図

縦断勾配の急な盛り土工事において、L型擁壁（二次製品）を施工するものであるが、擁壁天端と道路舗装面の摺りつけ方法について設計図書に明確な記載がなく、L型擁壁を斜めに布設するか、天端を現地に合わせてカットするか、その検討について苦慮した。

原因	対応策
<ul style="list-style-type: none"> 設計において、L型擁壁の展開図が作成されておらず、三角部の隙間の処理が検討されていなかった。 	<ul style="list-style-type: none"> 現地の詳細な測量を実施し、現場に整合したL型擁壁を工場で製作して現場に布設した。

- L型擁壁の斜め布設は安定性に欠くため不採用とした。
- L型擁壁の天端カットは、二次製品の構造に欠陥をもたらすため不採用とした。
- 天端部への現場打ち擁壁設置もL型擁壁の安定性に問題があり不採用とした。

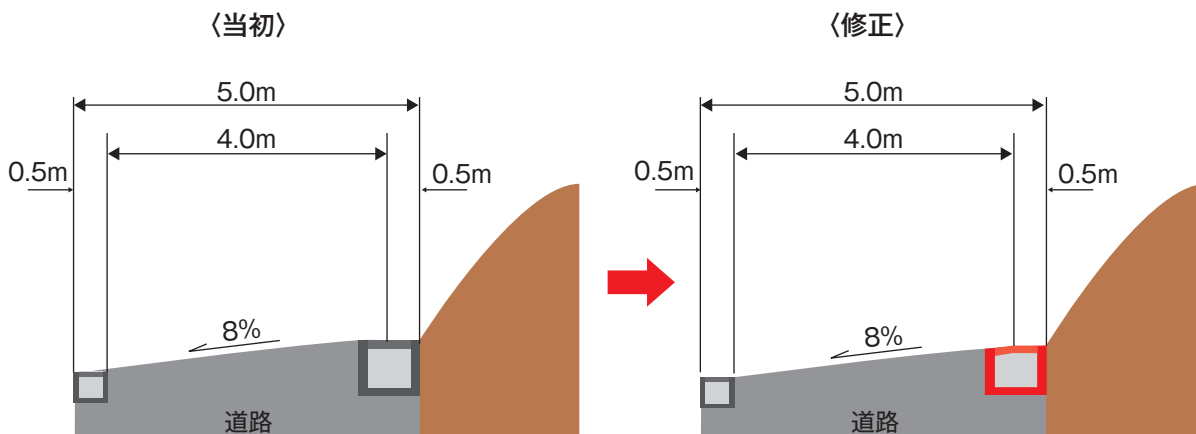
道路の横断勾配が片勾配区間の車道上に集水枡（内幅1.0m×1.0m）が計画されていたが、天端が平らな集水枡を設置したため、道路の必要な幅員が確保できなくなり、車両の走行に支障をきたした。

原因	対応策
<ul style="list-style-type: none"> 車道上に集水枡を計画したことと、集水枡の天端を道路勾配に合わせなかったことで、局部的に必要な道路幅員が確保できなかったことが原因である。 	<ul style="list-style-type: none"> 集水枡の天端を、道路の横断勾配と同じ勾配で作り直し、道路幅員を確保した。 車道上に集水枡を計画しないことが一番であるが、やむを得ず計画する場合は、集水枡の天端に道路の横断勾配や縦断勾配に合わせた勾配をつける必要がある。

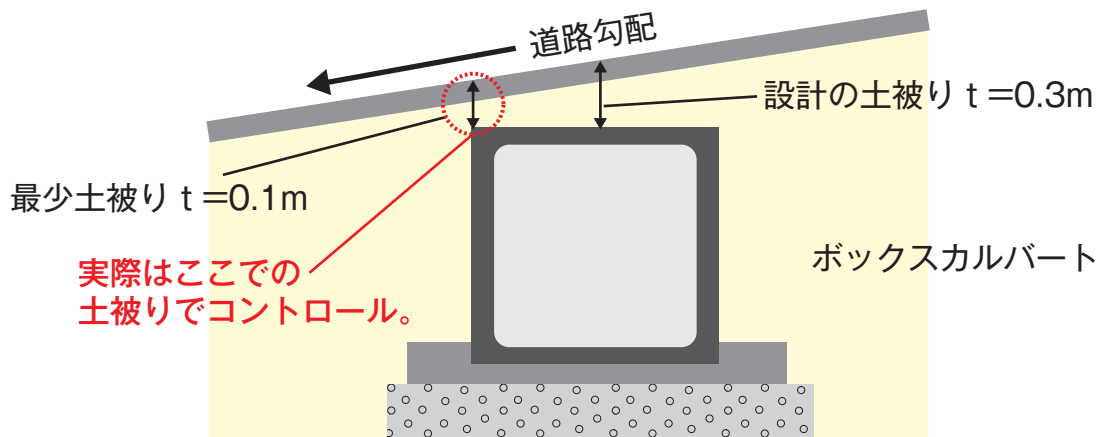
県道を横断する排水路の施工において、ボックスカルバート（二次製品）を布設しようとしたところ、縦断勾配が急なため設計の土被り厚0.3m※を満たさないことが判明した。
 ※本設計において、死荷重、活荷重・衝撃、土圧等を考慮して設けた舗装表面からの距離

原因	対応策
<ul style="list-style-type: none"> 土被りが最少となるボックスカルバートの端部において、設計の厚みを確認していなかったことによる。 	<ul style="list-style-type: none"> 最少土被り厚0.3mを確保できる位置を再検討し、ボックスカルバートを布設した。

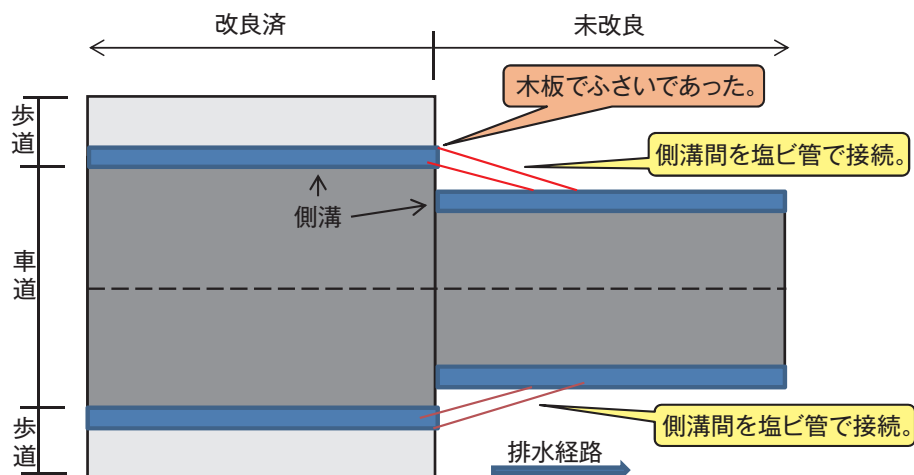
道路計画区間の工事完了部において、集中豪雨の際に路面が冠水し車両の通行止めが発生した。

原因	対応策
<ul style="list-style-type: none"> 現地を確認したところ、工事が完了している側溝端部が木板で止めてあり、流末となる既存側溝に接続していなかった。 	<ul style="list-style-type: none"> 木板を撤去し、既設側溝に塩ビ管で接続して排水機能を確保した。 道路排水については、新しい施設と既存の施設との摺り付けや機能維持について確認を行う必要がある。

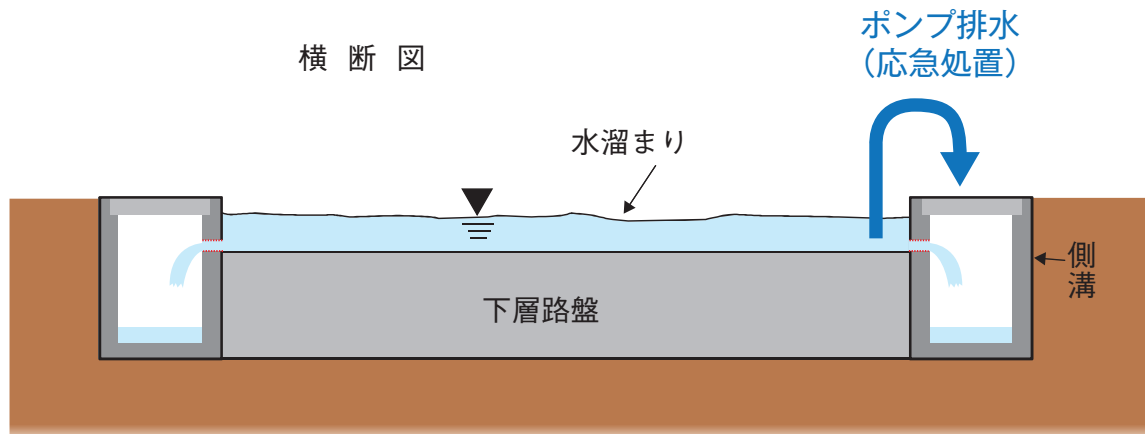
舗装補修工事において、下層路盤工が仕上がった段階で交通解放した際、夕立ちで下層路盤上に雨水が溜まり、通行に支障をきたした。

原因	対応策
<ul style="list-style-type: none"> 交通開放する下層路盤の高さに応じた排水対策をしていなかった。 	<ul style="list-style-type: none"> 応急措置として、ポンプで排水をしながら交通誘導員により安全に通行を促した。 上層路盤、アスファルト舗装の施工を行うまでの間は、両側にある既設側溝の壁面に穴を開けて、冠水対策を施した。

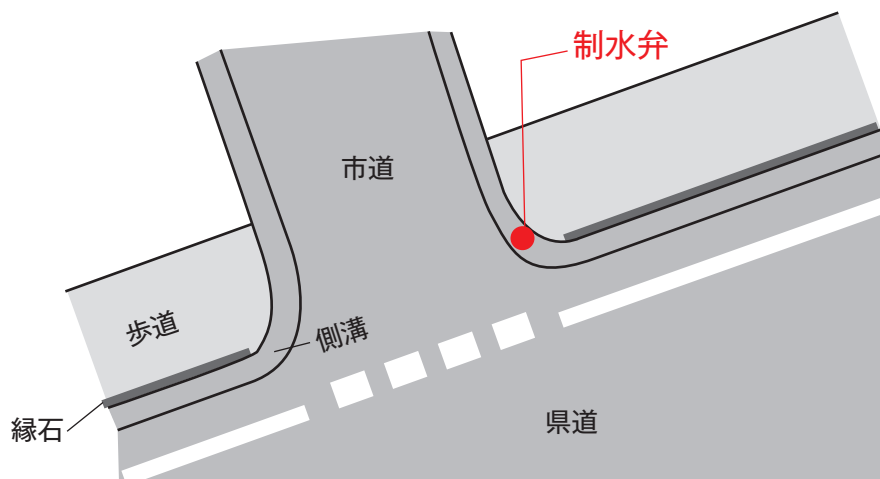
道路改良工事において、市道交差点部の側溝と既存の制水弁がぶつかってしまうことがわかった。

原因	対応策
<ul style="list-style-type: none"> 現地制水弁の位置を確認せず、工事を発注したことによる。 	<ul style="list-style-type: none"> 制水弁の移設が完了するまで工事を休止した。（合流する道路が広く、巻き込む側溝の延長が長ければ、現地調整で対応も可能であるが本箇所は困難であった。）

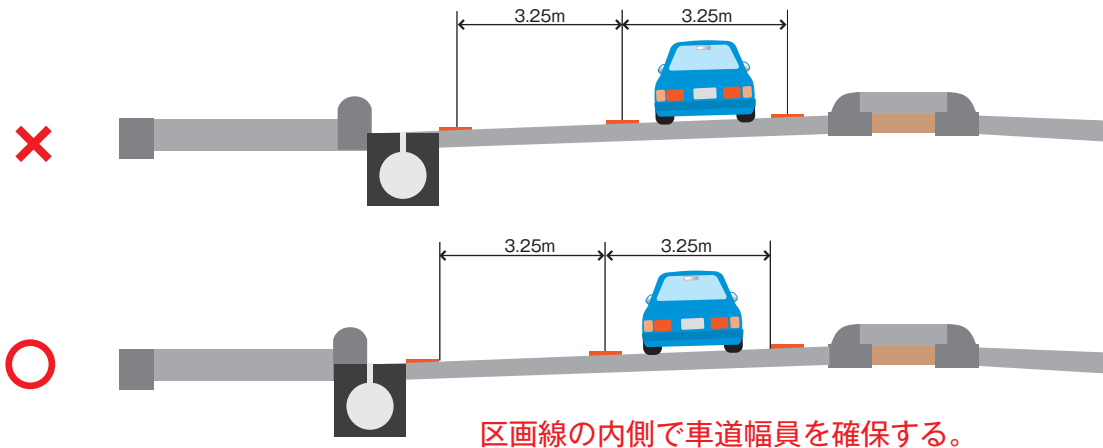
道路改良工事において、管渠型側溝の製品を選定するにあたり、前後と同じタイプの製品を使用することとしていたが、管径が大きい製品を設置する区間では、外側線が製品と重なりラインが引けないことがわかった。

原因	対応策
<ul style="list-style-type: none"> 管径の大きい製品を設置する区間においては、路肩部の管渠型側溝の位置と外側線との位置を確認しておかなかったことによる。 	<ul style="list-style-type: none"> 外側線が製品と重なる区間については、縁石と管渠型側溝が一体となるタイプの製品で施工した。

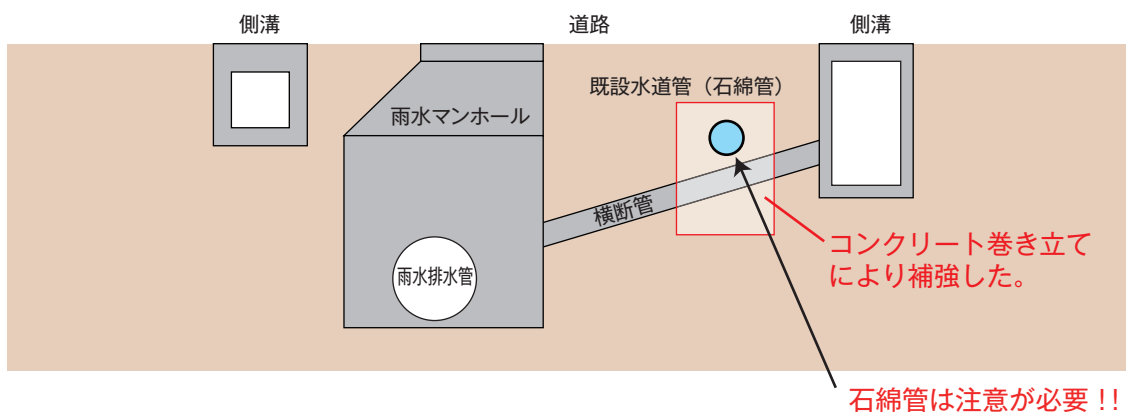
道路排水のための横断管を布設する工事において、既設埋設物である上水道管配水管(石綿管)を露出させ、下越して横断管を設置した。工事完了後、交通開放したところ、水道管に亀裂が生じ漏水が生じた。

原因	対応策
<ul style="list-style-type: none"> 事前に水道管理者と、占用管の有無について協議をしていなかった。 石綿管が露出した段階で、速やかに水道管理者に連絡せず工事を進めてしまった。 	<ul style="list-style-type: none"> 水道管理者と協議をして、開削した部分の石綿管にコンクリートで補強し、舗装復旧した。

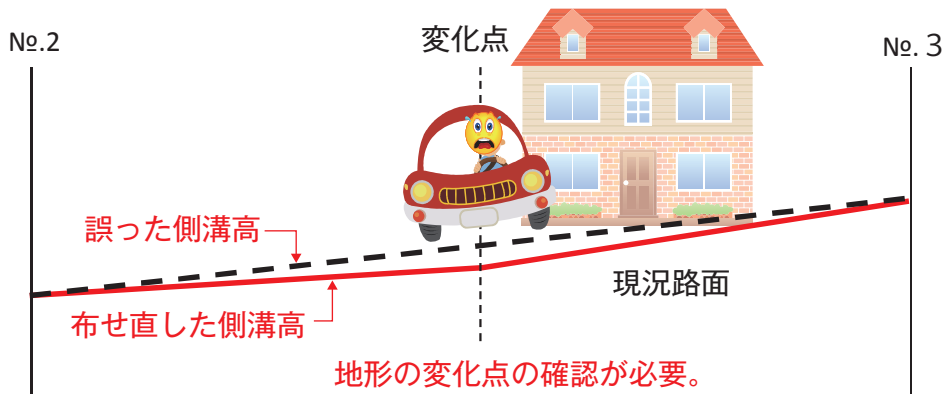
縦断図イメージ

道路排水施設工事において、部分的に側溝が路面より最大で5cm程度高くなってしまった。その結果、沿道の住民から車の乗り入れ時の苦情を受けた。

原因	対応策
<ul style="list-style-type: none"> ・測点のみの確認で、中間点や変化点の地盤高の確認を怠ったことによる。 ・沿道の方の使い勝手に気配りが足らなかった。 	<ul style="list-style-type: none"> ・側溝の流下能力を確認のうえ、段差を解消するため、一定区間の側溝を布せ直した。 ・図面に記載のない変化点等にも丁張りをかけ、施工する必要があった。

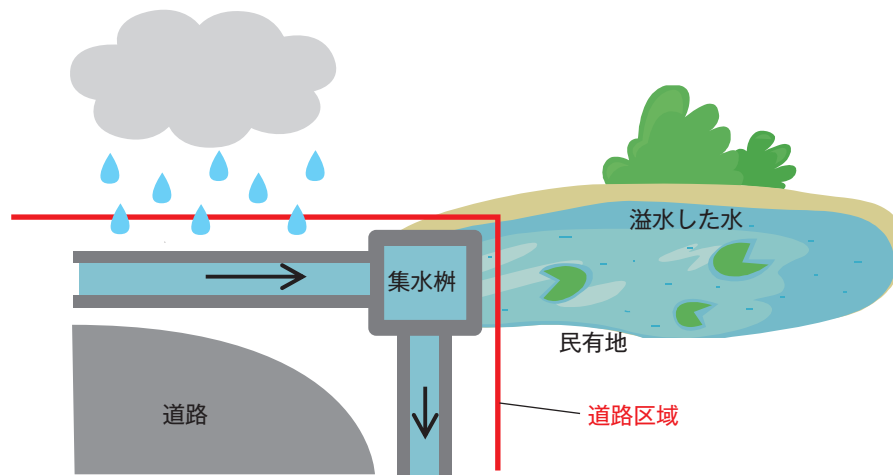
道路排水施設の流末において、道路形状に合わせ、柵を介して側溝を90度曲げて布設した。ところが、豪雨時には排水量が多くなることから、柵で跳ね上がった雨水が民有地に溢れ出してしまった。

原因	対応策
<ul style="list-style-type: none"> ・水路が直角に屈曲している事を考慮した集水柵の構造になっていなかった。 ・このような場所に集水柵を設置した場合、排水が跳ね上がることに考えが及ばなかった。 	<ul style="list-style-type: none"> ・集水柵の高さを嵩上げし、溢水の防止を図った。 ・排水施設は計画の流量・流速のほか、設置場所の形状も考慮して設計する必要がある。

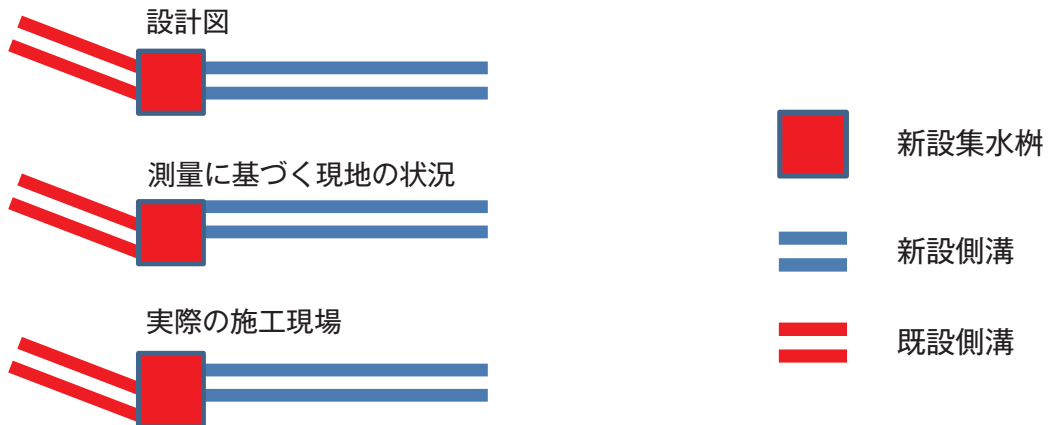
道路改良工事における現場打ち集水柵設置において、施工者から工期短縮を図るため、現場打ち集水柵からプレキャスト製品に変更したいとの協議があり、それを承認した。しかし、出来上がったプレキャスト製品を現地に設置しようとしたところ、既設水路とうまく接続することができなかった。

原因	対応策
<ul style="list-style-type: none"> 設計図書と現場の照査をしっかりとしないで、プレキャスト製品を注文したことによる。 	<ul style="list-style-type: none"> 製品を使わずに、現場打ちで現場に整合した集水柵の形状とした。 製品を採用する際は、現地確認を正確に行い、施工誤差が生じても対応可能な形状にしておくことが必要である。

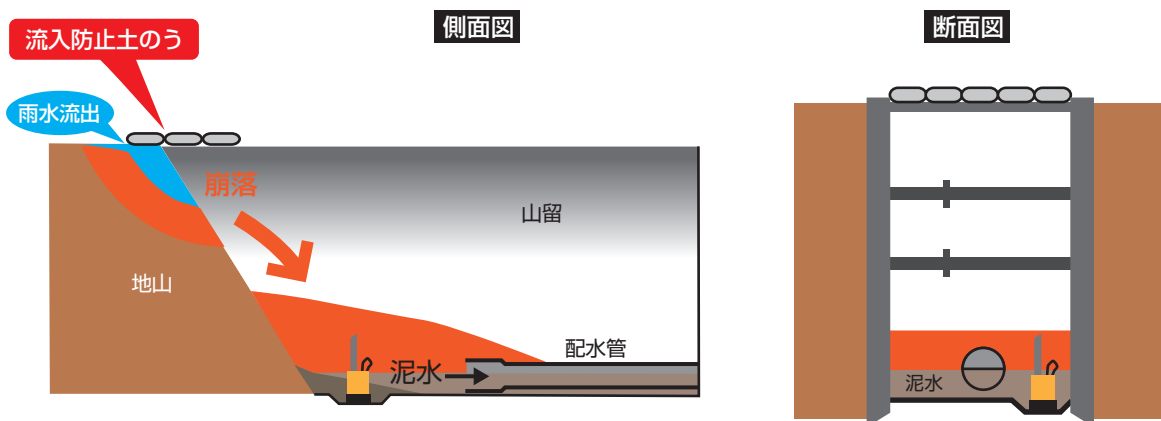
上水道管の布設工事において、降雨により表面水の流入で掘削面が崩れ、ポンプが閉塞したことで泥水が管布設部に溜まり、配水管内部に流入してしまった。

原因	対応策
<ul style="list-style-type: none"> 雨天にも関わらず表面水の流入防止装置や排水状態の確認を怠り休工としてしまった。 	<ul style="list-style-type: none"> 洗管後、工事を再開すると共に掘削箇所への土のう設置や排水ポンプの口径を大きくすることで再発することなく工事を完成することはできたが、遅延してしまった。 作業終了時には配水管にキャップをしておくことが大切である。

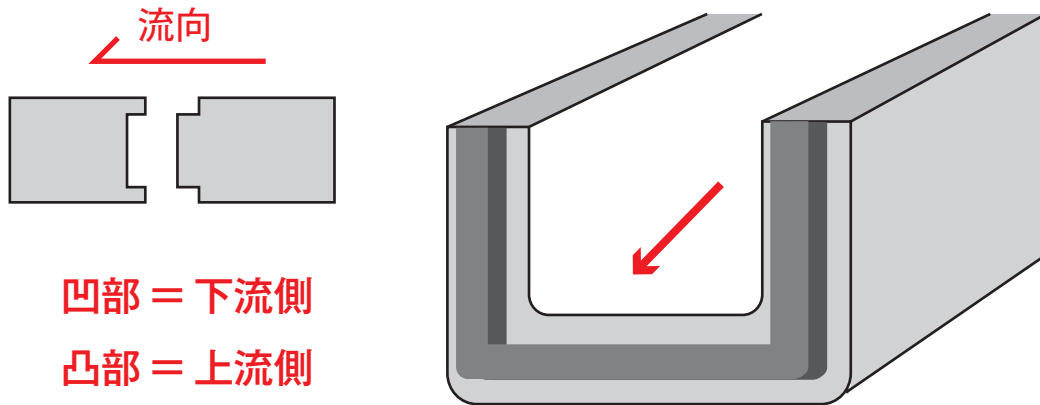
道路改良工事に伴う農業用水路の付け替え工事において、水路接続部の水密性を確保するため水路接続部の凸部を下流向きに、凹部を上流向きにして布設することになっているが、逆向きに施工してしまった。

原因	対応策
<ul style="list-style-type: none"> 水の流れる方向により、用水路の布設する向きが決まることを知らずに施工したことによる。 	<ul style="list-style-type: none"> 現場は施工延長が短く上下流に柵が接続しており水路接続部の水密性に問題がないため、水路管理者の了解を得て布設替えをせずに済ませた。 施工前に使用する製品の特徴、使い方などを理解しておく必要がある。

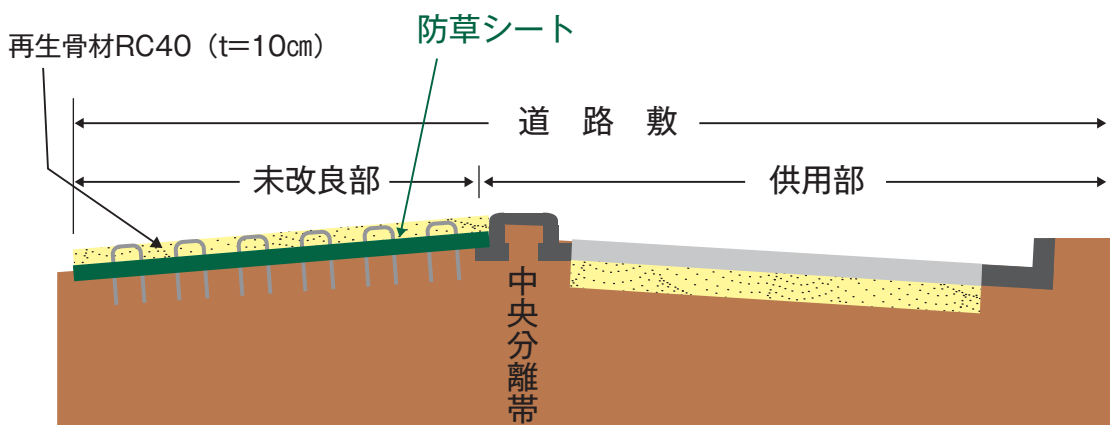
工事予定地の雑草対策として、防草シートを施工したところ、冬季の強風により防草シートがめくれあがり留め金具が抜けてしまった。

原因	対応策
<ul style="list-style-type: none"> 現場は冬季の気温が低く、霜柱により持ち上げられたシートと止め杭の隙間に強風が入りシートがめくれあがってしまった。 	<ul style="list-style-type: none"> シートの縁は雑草が生えやすいので、道路中央部のシートを縁石に接着材で密着させた。 長いピンを使用しても効果がなかったため、シートの上に再生骨材を10cm敷いた。 現場の気象条件を考慮した対策を検討する必要がある。

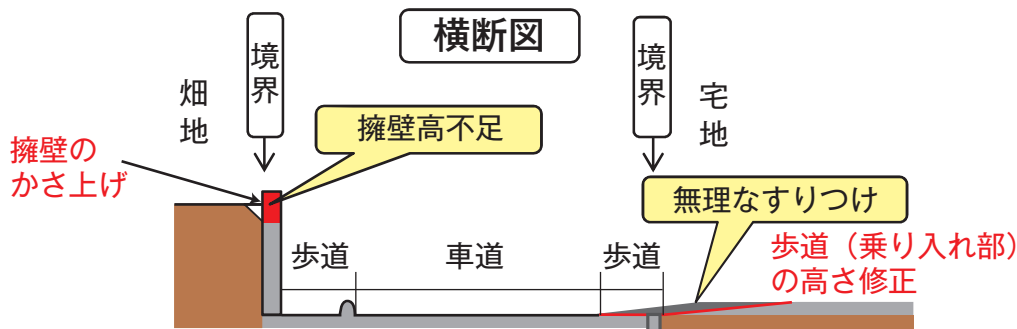
道路改良事業において、改良工事が完了した直後に、工事周辺の複数の地権者から以下の苦情が寄せられた。

- ①畑と道路の境に土留め擁壁を設置してもらったが、擁壁の天端が全体的に10cm程度低く畑の土砂が流出してしまう。
- ②自宅から歩道（歩道は舗装まで施工済）を横断して車道に出る時に車の底があたってしまう。

原因	対応策
<ul style="list-style-type: none"> 過去の工事で設置したKBM（杭）を、高さの確認をしないで安易に使用したことによる。 複数のKBMの高さを確認したが、設置してからの期間が長かったことから破損や変状があったのに使用したことによる。 丁張り設置の段階で、完成形をイメージしないで作業を進めてしまったことによる。 	<ul style="list-style-type: none"> 畑の持ち主の希望通りに土留め擁壁を嵩上げた。 宅地側の高さも下げさせてもらい、乗り入れ部の歩道を施工しなおした。 使用する測量の杭は路線測量時の点の記から確認を行う必要がある。 道路付属物の構造や出入り口の構造については、沿線の方と調整が必要である。

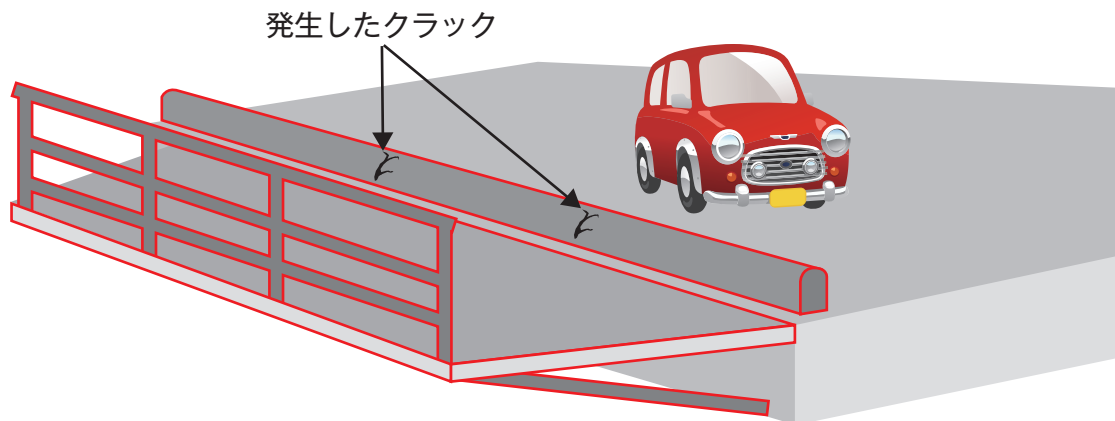
既設橋梁の主桁に拡幅ブラケットを設置して歩道を設置する工事において、歩車道境界縁石を現場打ちで施工したが、コンクリート打設後、縁石にクラックが生じ補修が必要となった。

原因	対応策
<ul style="list-style-type: none"> コンクリートが硬化する前に交通開放したため、振動によりクラックが発生した。 	<ul style="list-style-type: none"> クラックの補修指針に基づき補修した。 供用している橋梁の補修においては、振動によるコンクリートの品質への影響を考慮し、現場打ちか製品使用かを判断することが大切である。

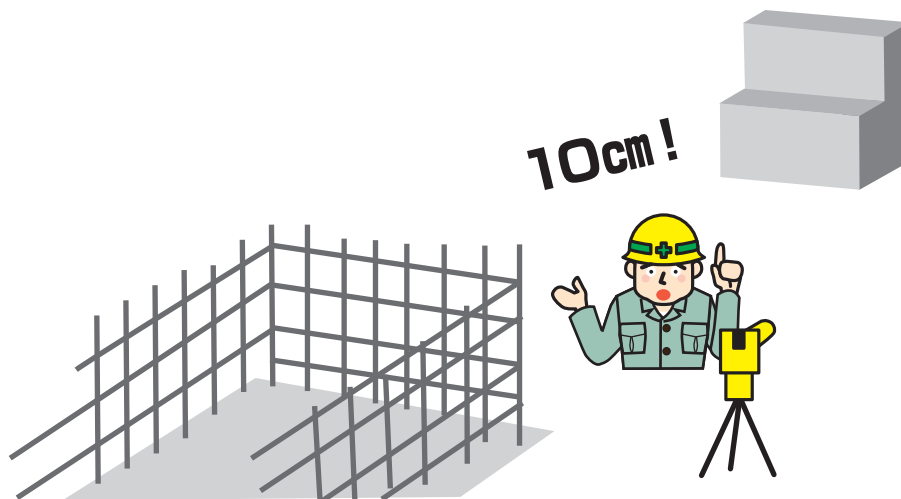
橋梁下部工事において、配筋検査時に下部工間の距離を計測したところ、10cm程度ずれていた。

原因	対応策
<ul style="list-style-type: none"> 下部工の位置を決める測量にミスがあり、気が付くことなく施工してしまった。 	<ul style="list-style-type: none"> 請負者の負担で、鉄筋を解体し、正しい位置で工事をやり直した。 需要構造物の施工においては、起工測量時に多重チェックを行い、精度を確認することが必要である。

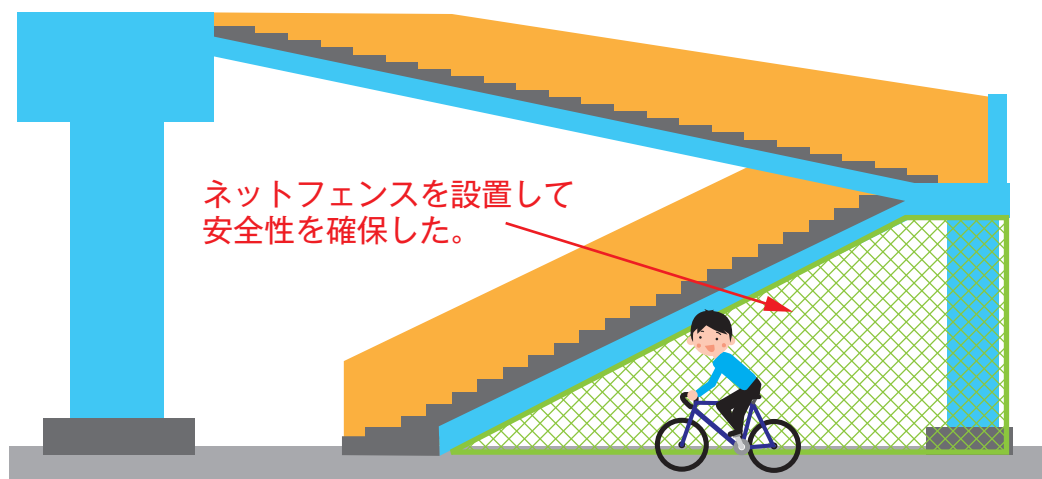
横断歩道橋を設置したが、階段下が通行できる状態になっており、歩道の利用者にとって、鋼板のフランジがむき出しになっている危険な状態であった。

原因	対応策
<ul style="list-style-type: none"> 横断歩道橋利用者の安全確保について、設計時の対策、施工時の考慮が不足していた。 	<ul style="list-style-type: none"> 別途工事を発注し、階段下にフェンスを設置して安全性を確保した。 子供、高齢者、障害者、自転車など歩道を利用する多くの方の目線に立った現場の対応が重要である。

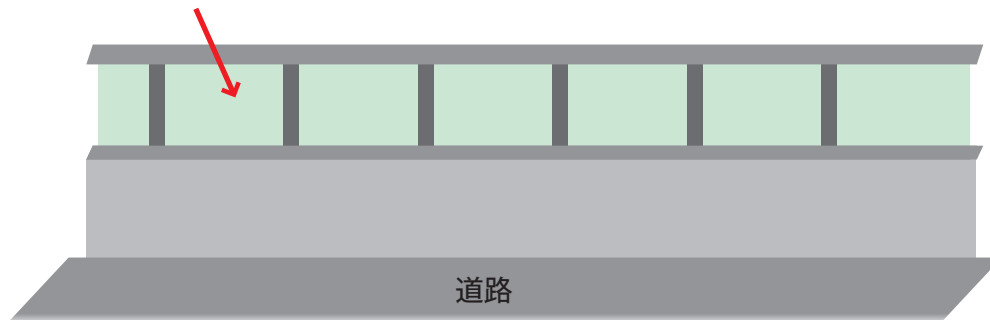
橋梁上部工の壁高欄上の投棄防護フードを設置する工事において、耐候性のポリカーボネート板で設計された防護パネルを取り付けた。7月上旬に取り付け完了したが、当該バイパス工事の開通式が9月下旬に予定されていたため、その時期までポリカーボネート板表面の汚れを防ぐための傷つき防止フィルムをはがすことなく放置していた。

開通式の直前（2日前）に防止フィルムを剥がそうとしたが、夏場の高温により傷つき防止フィルムがポリカーボネート板に溶着してしまい、容易に剥がせなくなってしまった。

原因	対応策
<ul style="list-style-type: none"> ・長期間、傷つき防止フィルムを剥がさなかったことによる。 	<ul style="list-style-type: none"> ・現場代理人と調整のうえ、大勢の作業員を手配し、洗浄用の特殊溶液を取り寄せ、はく離作業を実施して開通式に間に合わせた。 ・ポリカーボネート板を設置後は、早めに傷つき防止フィルムを剥がしておきましょう。

傷つき防止フィルムがはがれなくなった。

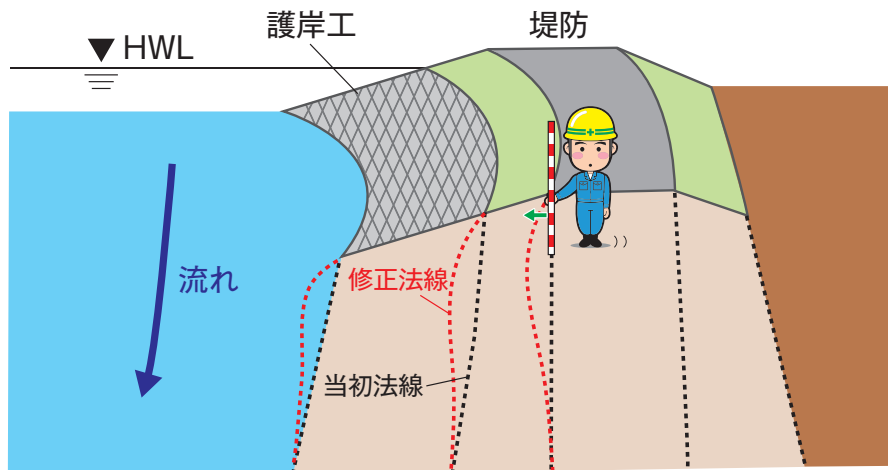
河川工事にあたり、施工区間を確認後、設計のとおり丁張りを設置したが、丁張りとは既設堤防との接続に違和感があった。

原因	対応策
<ul style="list-style-type: none"> 既設堤防が古く、法肩が崩れていたり、法勾配が緩くなっていたことで、既設堤防と新設堤防を連続して見通した際の線形が不自然に見えた。 	<ul style="list-style-type: none"> 擦り付けのために既設堤防も含めて丁張りを設置し、現地で丁張りを動かしながら堤防法線を決めた。

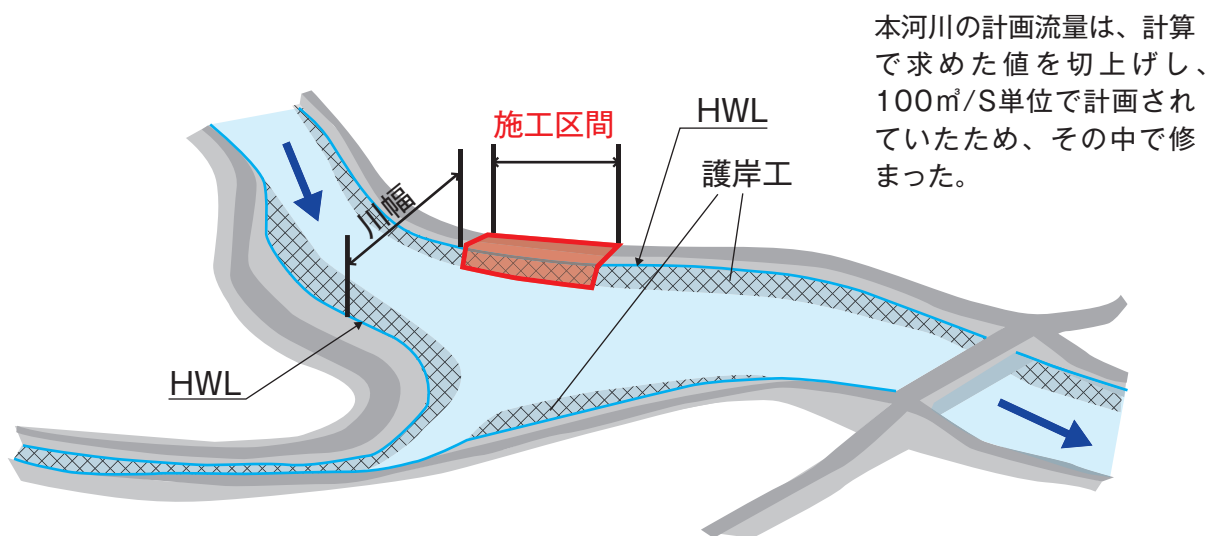
大規模な河川の左岸の築堤・護岸工事において、対岸からの河川幅を管理せず施工してしまい、部分的に川幅が確保されていなかった。

原因	対応策
<ul style="list-style-type: none"> 河川幅が相当広く、対岸の既設堤防との川幅を確認するという意識がなかったことによる。 	<ul style="list-style-type: none"> 施工した川幅で流下能力の計算をやり直したところ、問題がなかったため、現場の手直しはしなかった。

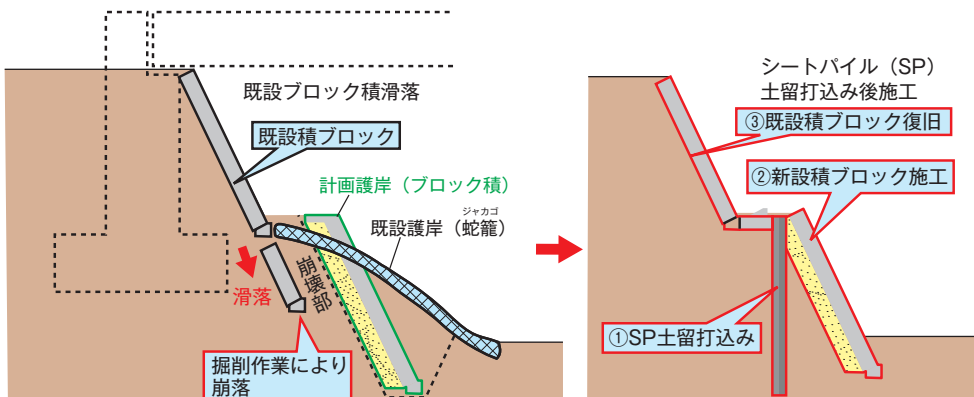
橋梁取付け道路のブロック積み直下に設置する河川護岸（ブロック積み）の施工において、掘削中に法面から土砂が崩落し、取り付け道路ブロック積みも滑落した。

原因	対応策
<ul style="list-style-type: none"> 橋台施工時の盛土部である既設ブロック積の基礎下部を、何の対策も施さず掘削してしまったことによる。 	<ul style="list-style-type: none"> 次の手順により対策を施した。 ① 滑落した既設ブロック積を取壊し、シートパイルを打設した。 ② 河川護岸のブロック積工を設置した。 ③ 取り付け道路のブロック積工を復旧した。 ・ 工事施工における周辺構造物への影響を、十分に検討することが必要である。

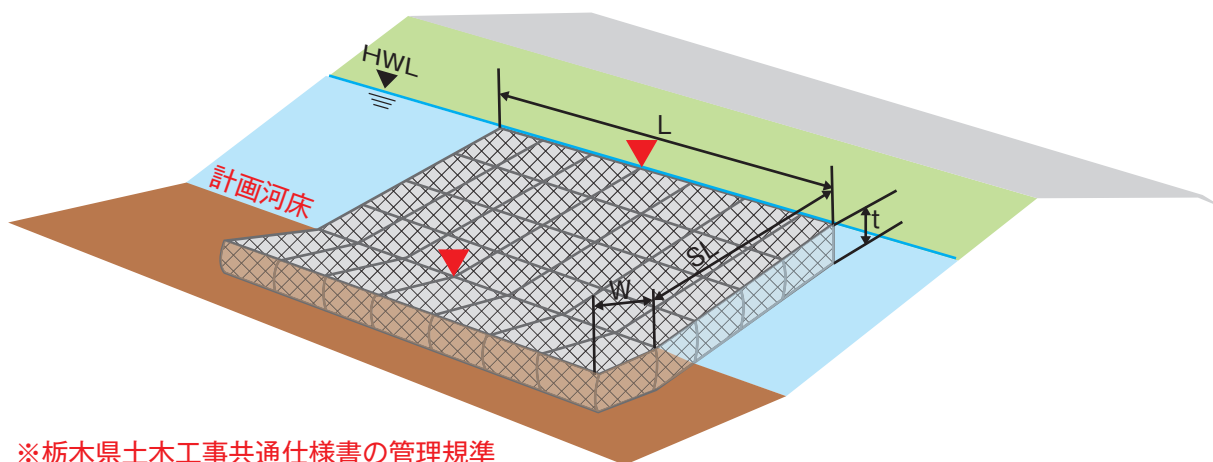
かごマット護岸の施工において、検査時にかごの蓋の一部にたるみが生じており、詰め石量が不足しているとの指摘を受けてしまった。

原因	対応策
<ul style="list-style-type: none"> 石詰め作業している作業員によって、詰め方が一定でなかった事による。 	<ul style="list-style-type: none"> 凹んでいる箇所のかごの蓋を開け、詰め石を補足して補修した。

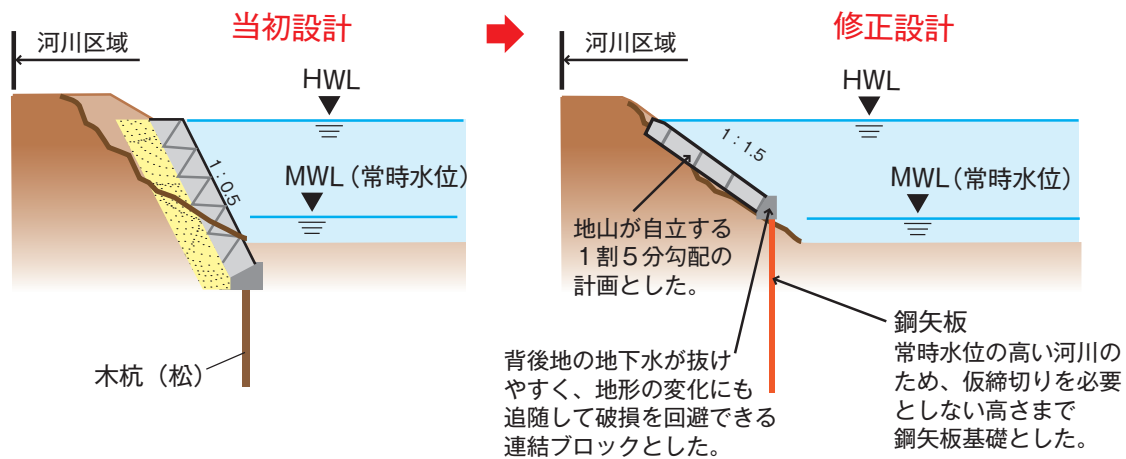
河岸崩壊箇所の復旧工事について、前後施設の過去の事例を参考に、基礎杭(木杭L=1.5m)を打ち込み、積みブロック護岸に着手した。しかし、河岸の地山が予想以上に軟弱で、掘削法面が5分勾配で自立せず、計画通りの施工ができなかった。

原因	対応策
<ul style="list-style-type: none"> 河床の軟弱土質は確認したが、河岸の土質を確認せず工法を決定したことによる。 同河川の過去の工法に固執しすぎたことによる。 	<ul style="list-style-type: none"> 工法を鋼矢板基礎併用の1割5分勾配の連結ブロックに変更した。

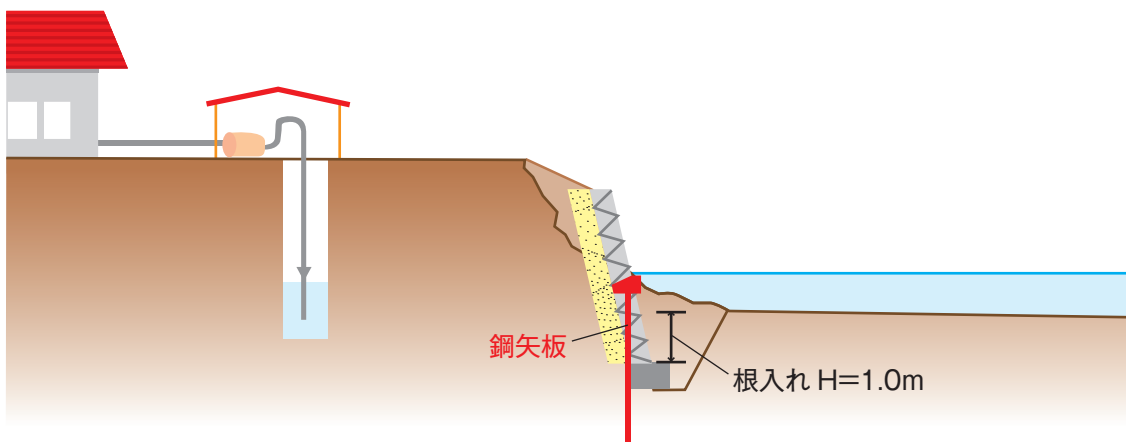
河川災害復旧工事において、護岸工の掘削をしたところ、井戸枯れが起きたとの苦情が寄せられた。

原因	対応策
<ul style="list-style-type: none"> 周辺井戸の調査を、事前に十分に行われなかったことによる。 	<ul style="list-style-type: none"> 現況河床を掘り下げずに施工可能な鋼矢板基礎に変更し、井戸枯れを回避した。

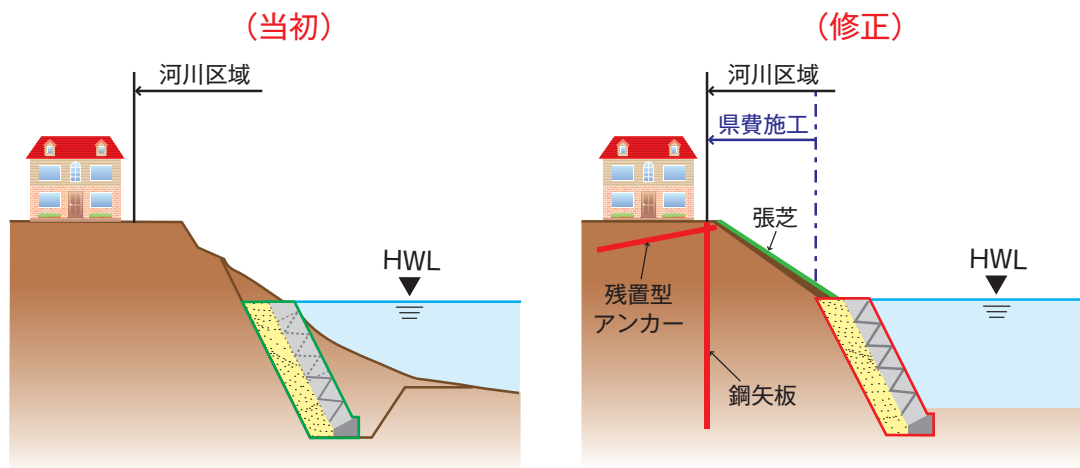
家屋の崖下の護岸工事において、法面の掘削に着手したところ、崖上の宅地が沈んだため、工事を中止して工法の再検討を行った。

原因	対応策
<ul style="list-style-type: none"> 崖上の土質まで、よく調査していなかった。 工事による崖上の建物への影響を考慮しなかったことによる。 	<ul style="list-style-type: none"> 単費により、鋼矢板Ⅱ型及び仮設アンカー工を設置し、崖の安定を図った。

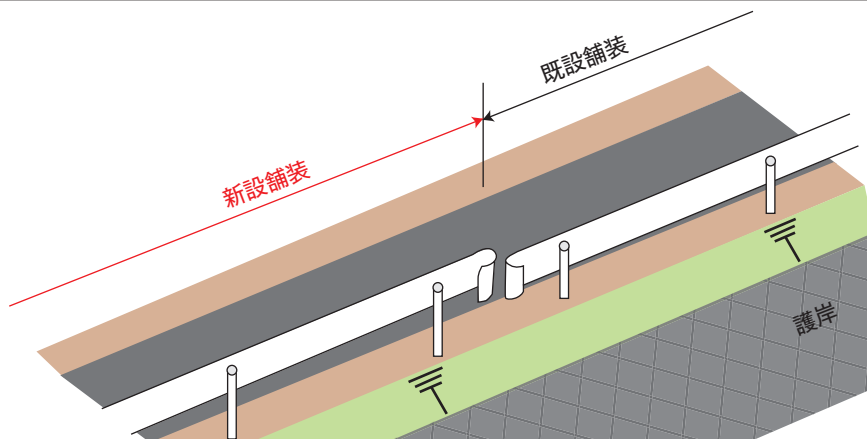
河川堤防を占用している町道において、舗装及びガードレールの新設工事を既設舗装に連続して実施した。ところが、ガードレールの高さが基準より10cm程度低く仕上がっていた。

原因	対応策
<ul style="list-style-type: none"> 既設の舗装はオーバーレーを2回実施しており、そのためガードレールの高さが舗装面より10cm程度低くなっていた。しかし、その高さを調整することなく既設の高さに合わせて施工したため、新設の全区間においてガードレールの高さが10cm程度低く仕上がってしまった。 	<ul style="list-style-type: none"> 既設ガードレールを抜柱し、舗装面から基準高が確保できるように再設置した。 新設部と既設部はガードレールを接続せず、縁を切って布設した。

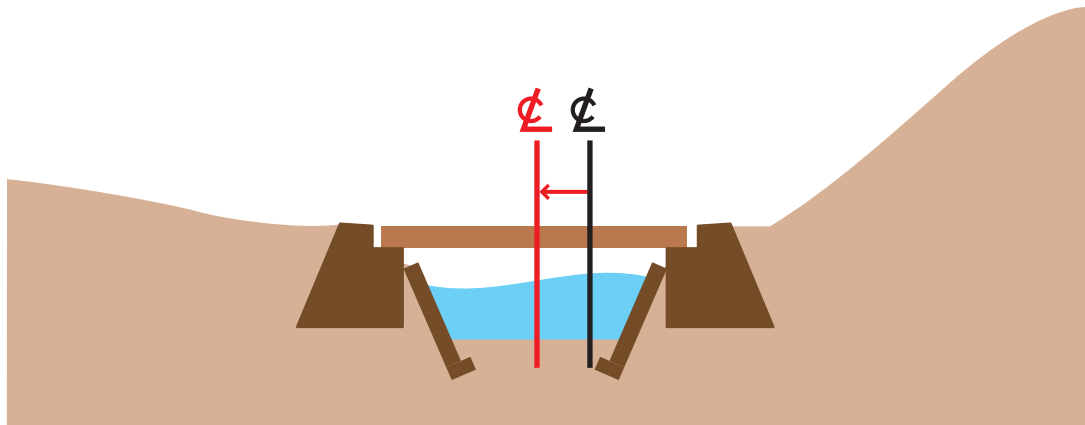
砂防事業における溪流保全工事において、溪流の法線をシフトしたことにより、架け替えとなる農道橋の位置が数メートルずれることになった。橋台の掘削を始めたところ、設計の高さに支持層が現れず、工事がストップしてしまった。

原因	対応策
<ul style="list-style-type: none"> ・ 橋梁位置の変更に伴う支持地盤の変化を想定せず工事を進めたことによる。 	<ul style="list-style-type: none"> ・ 支持層の高さを確認するためのボーリング調査を実施し、橋台の設計を修正した。 ・ 計画の位置を変更した際は、支持層の高さを確認する必要がある。

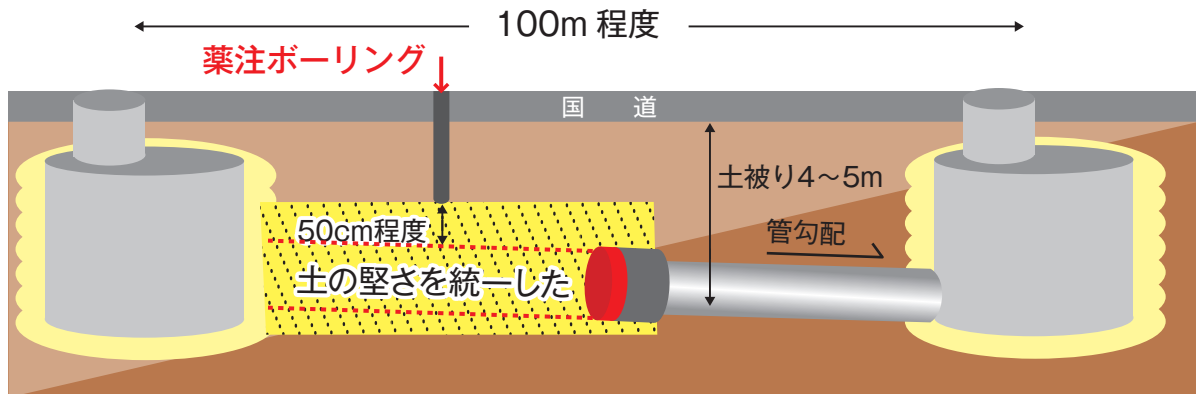
原因	対応策
<ul style="list-style-type: none"> ・ 工事着手前に、現地、地層の状況の変化等の調査を怠ったことによる。 ・ 管渠計画位置が安定した地層に計画されていなかったことによる。 	<ul style="list-style-type: none"> ・ 管渠上部の地層に薬剤を注入し、上部を硬化させることにより揚力を抑え計画位置に管渠を設置することができた。 ・ 下水管渠の計画は均一の地層内に計画させるのが理想とされる。管渠埋設工事箇所での地層の事前調査を実施し状況把握すること。

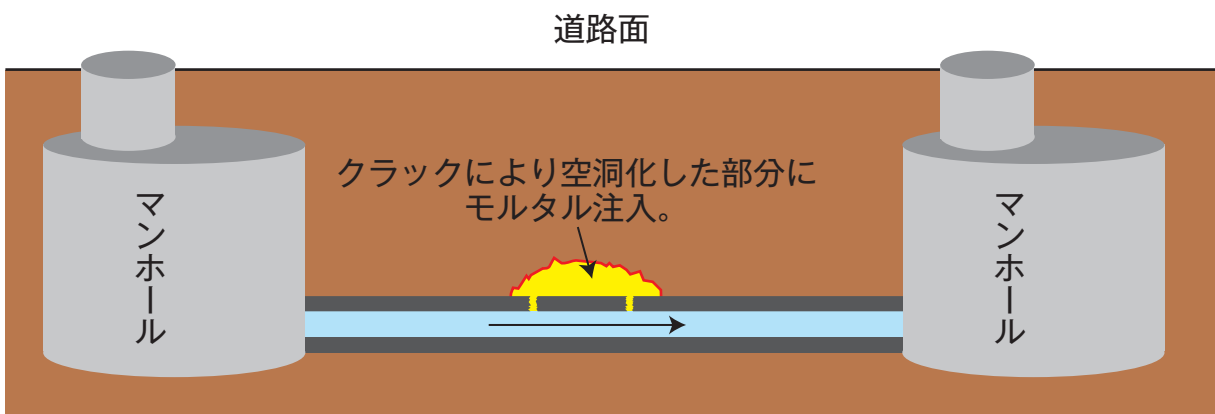
ヒューム管の老朽化対策で管更生を行う箇所について、工法選定するための事前調査を実施した。その調査結果に基づき管更生工事を発注したが、工事着手後、既設の管に、事前調査で判明していない損傷部が見つかった。

原因	対応策
<ul style="list-style-type: none"> ・ コンサルの調査時、ヒューム管内に流れる水量が多く、施工区間の両端でしか調査を行うことができなかったため中間地点の強度が測定できなかった。 	<ul style="list-style-type: none"> ・ 強度不足している一部区間において補強を行い、当初設計の工法で管更生工を行った。

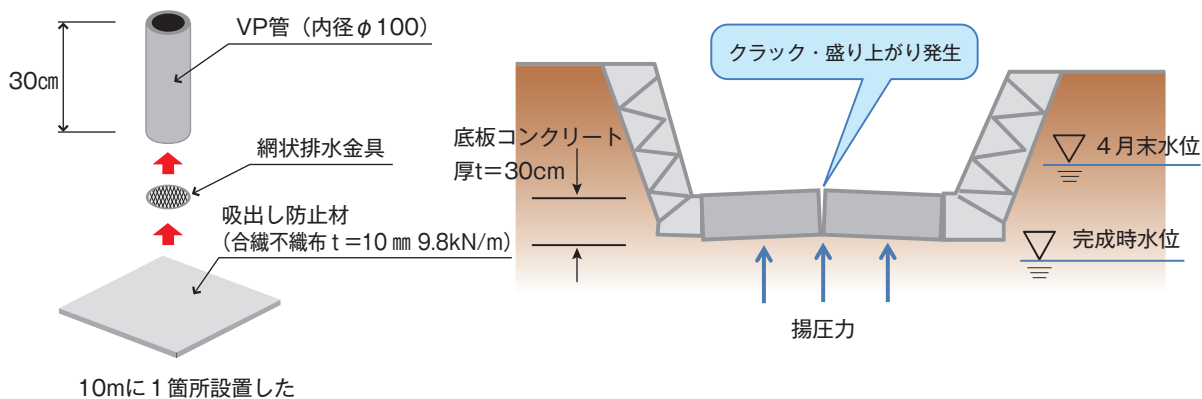
現場打ちコンクリートに設置したウィーブホール

原因	対応策
<ul style="list-style-type: none"> ・浸透流による揚圧力によって引き起こるひび割れ防止のためのウィーブホールが設置されていなかった。 ※ウィーブホールは地下水を水路に抜くための水抜管 	<ul style="list-style-type: none"> ・破損した底版コンクリートを撤去し、ウィーブホールを設置した底版コンクリートを再度施工した。 ・破損しなかった底版コンクリートには、削孔して吸出し防止機能付きのウィーブホール（製品）を設置した。

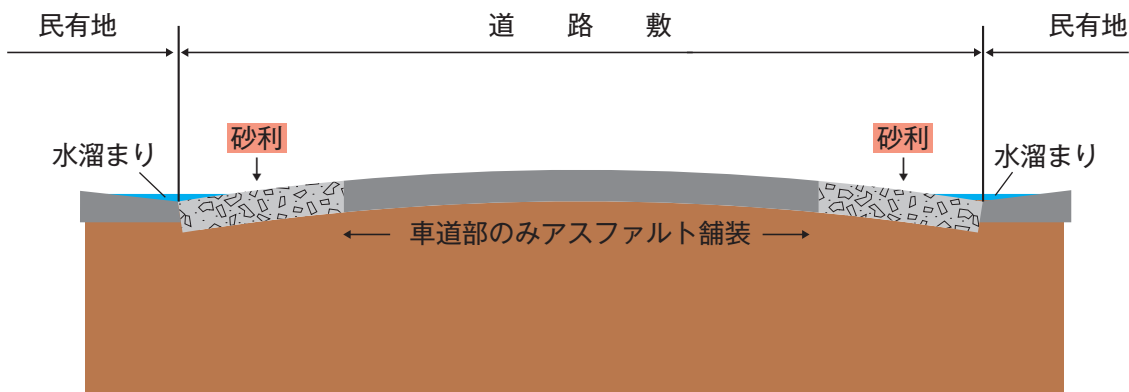
原因	対応策
<ul style="list-style-type: none"> ・アスファルト舗装を全面復旧する前は、道路路肩の外側が砂利になっており、そこへ路面排水が浸み込んでいた。全面舗装にしたことにより、道路排水機能が損なわれたことによる。 	<ul style="list-style-type: none"> ・アスファルト舗装の端部を砂利に戻し、全面舗装工事前同様の路面排水機能を確保した。 ・地域性もあるが、排水性舗装の検討も必要である。

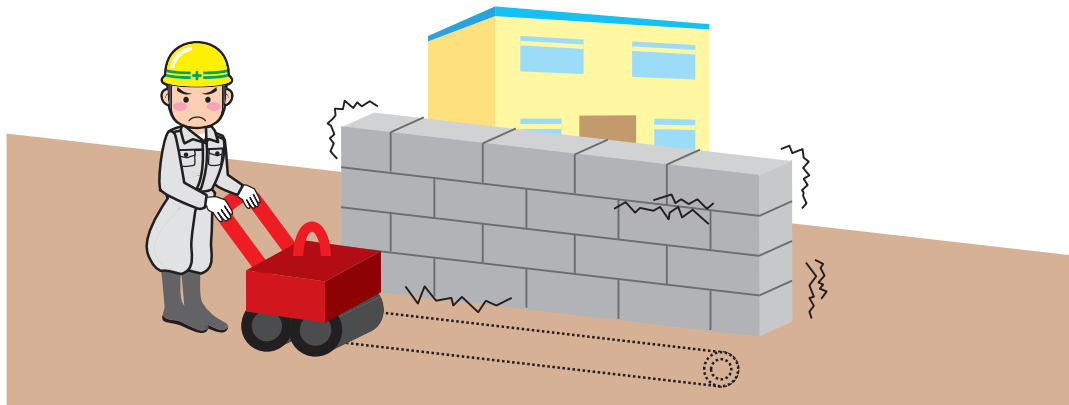
幅員6mの市道に下水道管（リブ付塩ビ管φ200）を布設する工事において、埋戻し転圧時の振動により家屋のブロック塀が損傷したという苦情が入った。しかし、工事が原因であるか判別がつかなかった。

原因	対応策
<ul style="list-style-type: none"> ・工事着手前に、外観の写真を撮る程度の調査しかしていなかったため、ひび割れ等の状況を確認することができなかった。 	<ul style="list-style-type: none"> ・工事の影響ではないことを説明できなかったため、別途補修工事を発注し、ブロック塀を直した。 ・工損調査は所有者立会いのもとで行い、必ず記録に残しておく必要がある。 ・老朽化している構造物については、施工後、所有者の方々に現地を確認してもらうことが有効である。

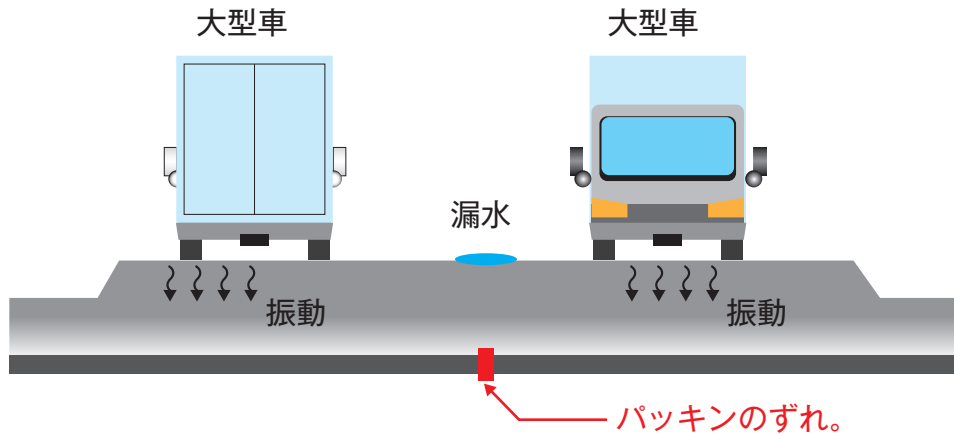
農業集落排水事業にて圧送管埋設工事を施工したが、施工後2年経過したところ、舗装継ぎ目から水が染み出した。汚水の臭いがすることから圧送管からの漏水であることが判明した。

原因	対応策
<ul style="list-style-type: none"> 漏水箇所を掘削し確認したところ、接続部のパッキンが正常にはまっていなかった。現場は工業団地内で大型車両の通行が多く振動も大きいことから、隙間を大きくし漏水に至ったと考えられる。 	<ul style="list-style-type: none"> 埋設管の接続部は工事後に肉眼で確認できる部分ではないため、特に今回のような条件の厳しい箇所では、工事時の確認検査の実施、写真管理の徹底など、施工管理について十分な対応策をとる必要がある。また、現場状況に応じ事前に補強対策を検討することも必要である。

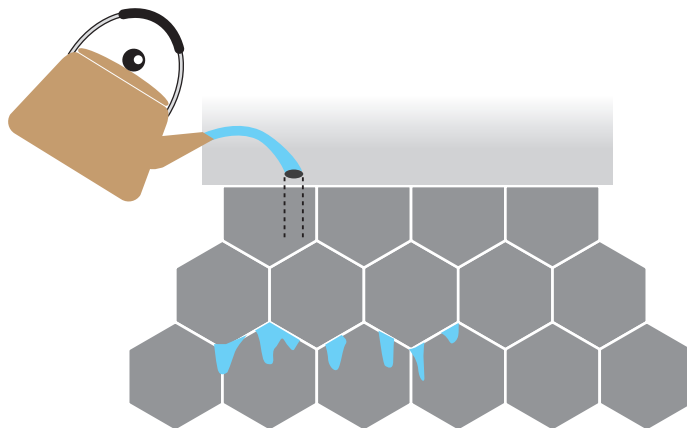
監督時、胴込めコンクリートの施工状況が良くなかったため、口頭で指示したが、結果的に受注者の対応は改善されなかった。このため、完成検査時の穿孔注水検査で、コンクリートブロック積擁壁から漏水したため、手直しとなった。

原因	対応策
<ul style="list-style-type: none"> ・コンクリートブロックの胴込めコンクリートの打継時に、監督員の指示にも関わらず、受注者の施工管理が悪かった。 	<ul style="list-style-type: none"> ・特殊な接着剤をグラウト注入し密着させた。現場代理人や主任技術者が経験上大丈夫と言っているにもかかわらず、監督時に「何かおかしい。」と疑問に思ったことは、必ず相手に具体的に伝え、技術的・理論的に疑問・心配がなくなるまで話し合うか指示することが必要である。

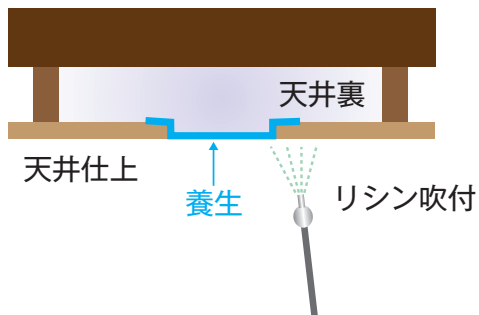
原因	対応策
<ul style="list-style-type: none"> ・新築時に天井ボードに吹付リシンを施工する作業で、照明や火災報知機を設置予定の天井切欠部分の養生を行わずに施工したため天井内部に飛散したものと思われる。設計段階の調査時に天井裏まで確認が及ばず、状況を事前に把握していなかった。 	<ul style="list-style-type: none"> ・天井撤去後に天井内に付着しているリシンについては、所定の接着剤を塗布することにより強制的かつ強固にリシンを定着させる封じ込め工法で対応した。事前調査の時点で一步踏み込んだ調査・確認を行えば回避できたトラブルである。
