設計 1 建築工事（想定より大きな地下水位の変動）

現場の教科書Ⅱ

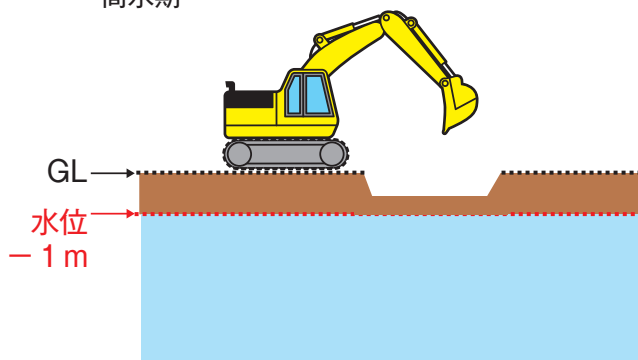
基礎工事に向けて根切りを行ったところ、地表下1mに満たない深度で地下水が湧き出した。設計時のボーリング調査結果では、地下水位は地表から、かなり下部に位置するため地下水対策は特に講じていなかった。

原因	対応策
<ul style="list-style-type: none"> 敷地は田園地帯にあり、設計時にボーリング調査を行った時期は低水期、施工は田植え時期の高水期で各々の時期にずれが生じたことが原因である。地下水位の上昇は、ある程度予測していたが低水期との差がこれ程とは想像もしていなかった。 	<ul style="list-style-type: none"> 水替工事により水中ポンプを設置し排水することとした。敷地の立地条件、調査及び施工時の前提条件、季節や施工時期などを確認した上で施工計画を立てることが必要である。

季節によって、地下水位は変動します！

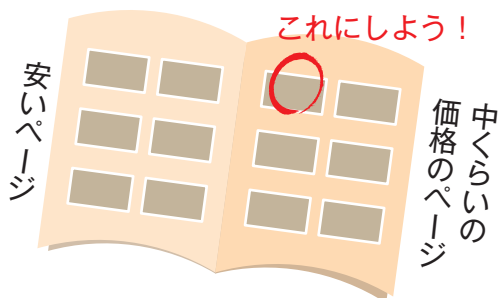
工事が順調に進捗し仕上げの段階で、洗面台の材料承認願を受理した。内容を確認すると、設計で見込んでいるものと同じ製品ではあるがグレードが合致しないものであった。

原因	対応策
<ul style="list-style-type: none"> 設計書と図面とカタログを確認してみるとカタログで価格中位のものを選択しており、専門業者へ見積依頼のうえ単価決定していた。設計書の記載が製品名称のみとなり価格帯を特定する情報が欠落していたことが原因である。 	<ul style="list-style-type: none"> 受注者との協議により設計時に想定していた製品で対応することができた。工業製品などで品名以外にも型式番号等、価格帯が客観的に伝達されるよう設計書や図面の記載には十分な注意が必要である。

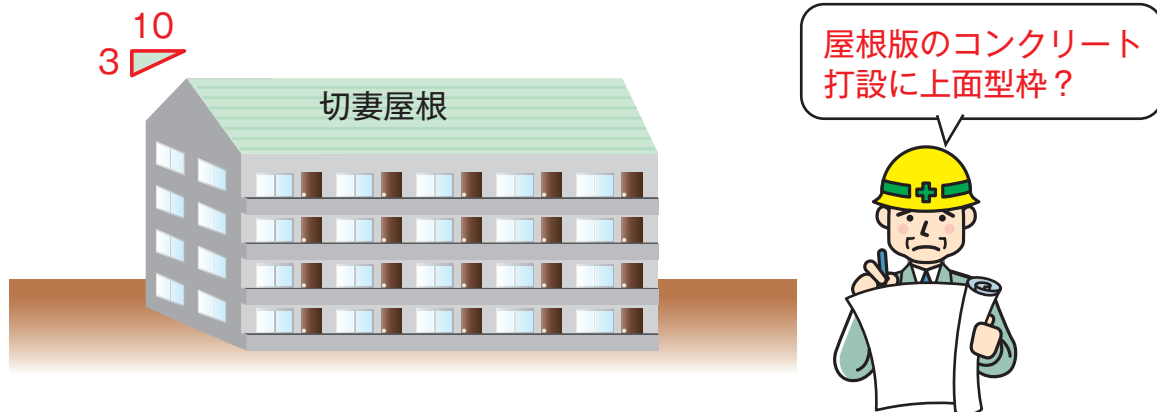
RC造4階建て新築の設計完了時に数量積算書を確認していたところ、型枠の数量が通常よりも多いことに気付いた。更に確認を進めていくと屋根の部分に型枠数量が多く計上されていることが判った。

原因	対応策
<ul style="list-style-type: none"> ・屋根の上面型枠が計上されていることが、数量の多い原因であった。設計者に確認すると、施工の確実性を期すため積算・計上したとのことである。確実性を考えれば必要だが、数量積算基準に照らし計上するべきか否かを判断する必要があった。 	<ul style="list-style-type: none"> ・設計は、上面型枠の必要がない屋根勾配であることから計上を見合わせた。建物の構造や規模等によって通常必要となる数量の概数(面積あたりの使用量等)を把握していると、検算時にイレギュラーレコードを判別できる。

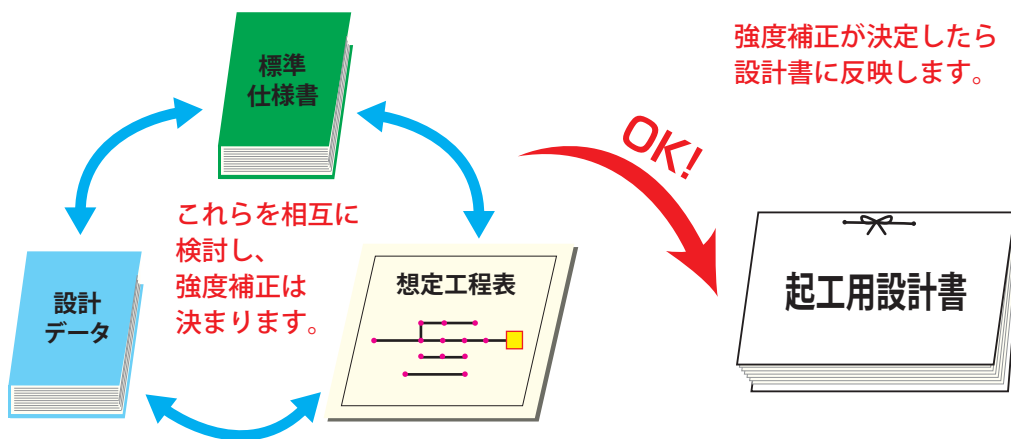
新築RC造建築物の積算での出来事。大型建築物の設計で積算から発注まで期間を要する案件。積算時点では工事着手時期が未確定であったので、外気温により変動するコンクリート強度の強度補正の項目について計上を保留されたままであった。最終の起工検算段階で計上漏れを発見した。

原因	対応策
<ul style="list-style-type: none"> ・積算基準の理解不足が原因である。着工時期により変動するような積算要素については、特に注意が必要であった。 	<ul style="list-style-type: none"> ・強度補正の項目を再度積算し追加した。設計時に工事工程表を作成し担当者・設計者、検算者が確認を行うこと。また確認項目について、チェックリストの作成などの工夫が必要である。

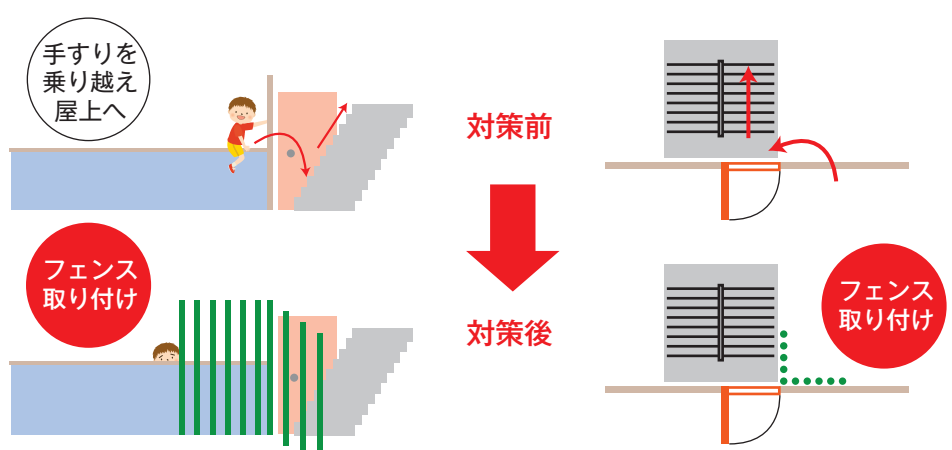
公共施設の屋外廊下・階段部分での出来事。「屋根で子どもが遊んでいる」との情報寄せられた。現地に行き確認してみると廊下の手すりを乗り越え屋根へと続く保守用階段に至り屋根に登って遊んでいた。

原因	対応策
<ul style="list-style-type: none"> 保守用階段へ到達するには、外廊下の手すりを乗り越えなくては到達できない。しかし、廊下の手すりを乗り越えさえすれば屋外階段へ侵入でき、更に屋根へと到達できることが判明した。設計では手すりを設置し動線を遮断すれば、保安措置は万全だと考えていた。 	<ul style="list-style-type: none"> 乗り越えることが可能であった手すり部分に、天井まで達するフェンスを設置し乗り越え防止措置を講じた。整備する施設に応じて、個別の安全対策を検討する必要がある。特に子どもへの配慮は、設計時に十分検討を行う必要がある。

<p>手すりを乗り越え屋上へ</p> <p>対策前</p> <p>フェンス取り付け</p> <p>対策後</p> <p>フェンス取り付け</p>	
<p>公共施設の利用者は、大人だけではありません。安全対策は、念入りに！</p>

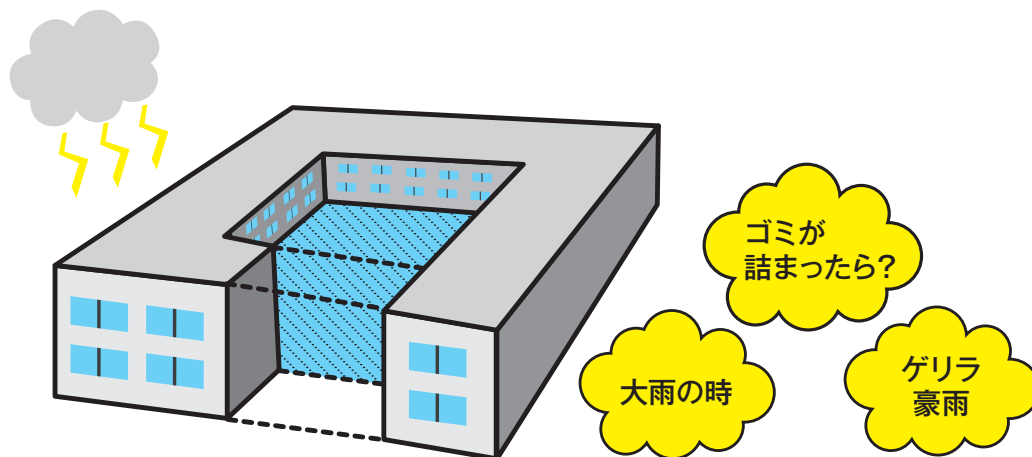
RC造2階建ての特別支援学校の新築計画で、教室と中庭との一体性を意匠設計の目玉とした。完成後、大雨時に中庭の排水溝が溢れ、室内に水が浸入してしまった。

原因	対応策
<ul style="list-style-type: none"> 排水計画は、排水溝1系統で対応することとしていたが、維持管理(清掃)が不十分で排水溝にゴミがつまり、雨水が溢れ室内に浸入してしまった。 	<ul style="list-style-type: none"> 排水溝の清掃を定期的に行う事で、雨水が溢れる現象は解消できた。排水計画は、2系統以上とし、オーバーフローを設けることが必要である。また、ユーザーの維持管理に過度の期待をかける事も適切でない。

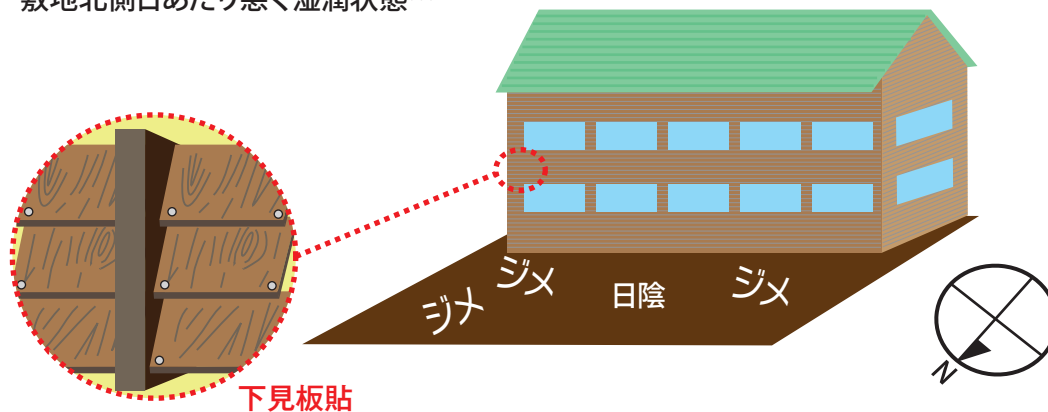
S造2階建ての学校の外壁。押出成形セメント板に杉板を下見板形状で接着剤を併用し、釘止めで固定していた。ところが、完成3年目ぐらいから北側外壁板が脱落するなどの不具合が発生した。

原因	対応策
<ul style="list-style-type: none"> 北側外壁は、日照の関係で湿潤状態になりやすく外壁木材が腐朽して固定釘との間に空隙ができ、部分的に木材が落下したものであった。含浸系の不燃処理を施した木材を使用していたが数年で木材に相当な反りが発生し、接着剤の浮きと釘の脱落を招いた。 	<ul style="list-style-type: none"> 接着剤と釘止めで、固定していた下見板材をビス留めとした。木材を使用する場合で、材料自体が挙動するような部位は、ビス止めとする等の対応が必要である。

敷地北側日あたり悪く湿潤状態…

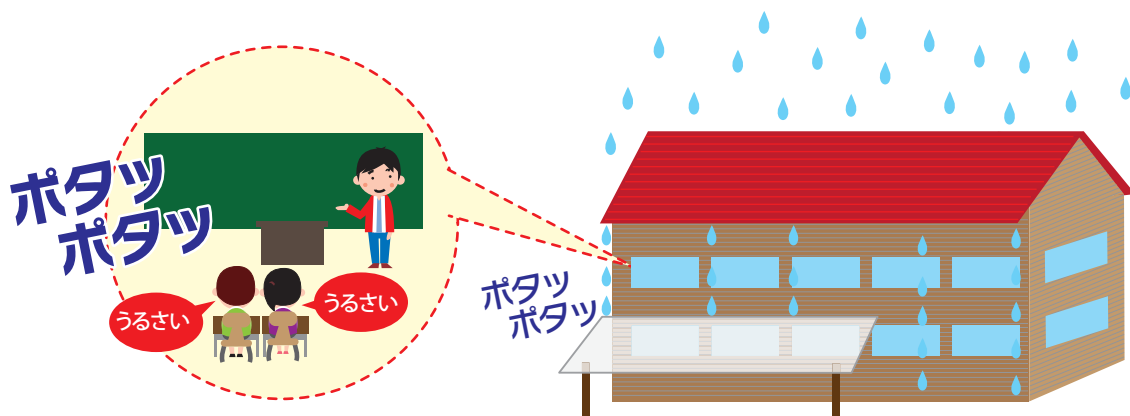
2階建ての学校校舎の設計で意匠（デザイン）を優先し、軒樋を設置しないこととした。工事が完了し使用を開始したところ、学校から「屋根から落下する雨音が大きすぎて授業に支障が出ている」と指摘があった。

原因	対応策
<ul style="list-style-type: none"> 一階の出入口部分等にポリカーボネイト製の下屋や庇が設置されている部分があり、2階屋根から落下した雨が下屋、庇を直撃し大きな音を発していた。また、その飛沫が校舎外壁面にも飛散し、外壁面にも悪影響を与えていた。 	<ul style="list-style-type: none"> 当該部分だけでも雨樋を設置出来ないか検討したがうまくいかず、下屋・庇上部に緩衝材を敷き込み、雨音の軽減と雨水の飛散防止策を図った。使用時や維持管理に課題の残る意匠計画は慎むべきである。

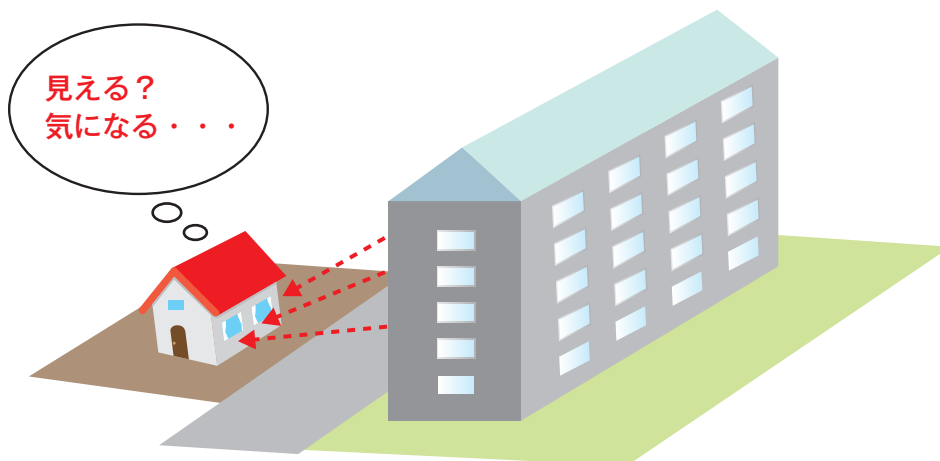
5階建ての建築物。工事の完成間際に、近隣の住民の方から「家の中が丸見えになってしまう！」との意見を受けた。急ぎ現地を確認したところ、4階・5階の透明ガラスを使用した窓から近隣の家が見えることが判った。

原因	対応策
<ul style="list-style-type: none"> 建築の計画では、風呂・便所・更衣室など外部からの視線を遮る必要がある場合は型ガラスを使用する。外部に面する2階以上の居室には通常、透明ガラスを使用する。建物の各居室から外部がどのように見えるかを検討していなかったことが原因である。 	<ul style="list-style-type: none"> 住民宅が見える可能性のある居室の窓ガラスに視線を遮るフィルムを施工した。設計時点で、周辺環境にも配慮した検討が必要であった。型ガラスを配置するなどの事前対応が可能であった。

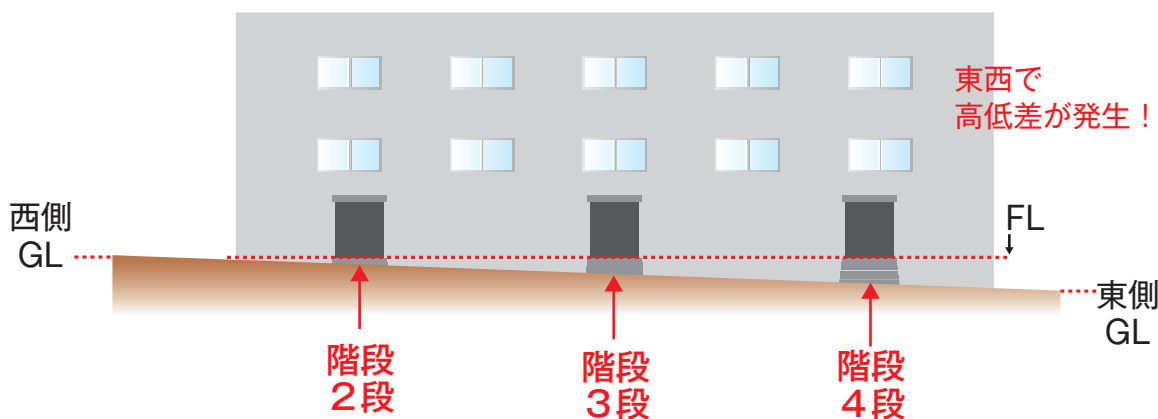
建物の工事がほぼ完了し、外構工事をすすめていた。敷地内通路や駐車スペースの細かな寸法などを確認していると、建物の出入り口と敷地内通路の仕上高さが部分的に整合しないことが判った。

原因	対応策
<ul style="list-style-type: none"> この建物は東西方向約70mの大型の建物で、両端と中央部に出入口がある。建物1階床の高さは、両端及び中央部とも同一のレベルであるが、敷地には東西で高低差が約50cmとなるため、各出入口から通路の高さは各々異なるものとなる。 	<ul style="list-style-type: none"> 出入口の部分については、敷地内通路の勾配計画を細かく設定し支障のない形態にすることができた。設計時点で外構計画とのすり合わせを十分に行うことが、このような事態を回避するために必要である。

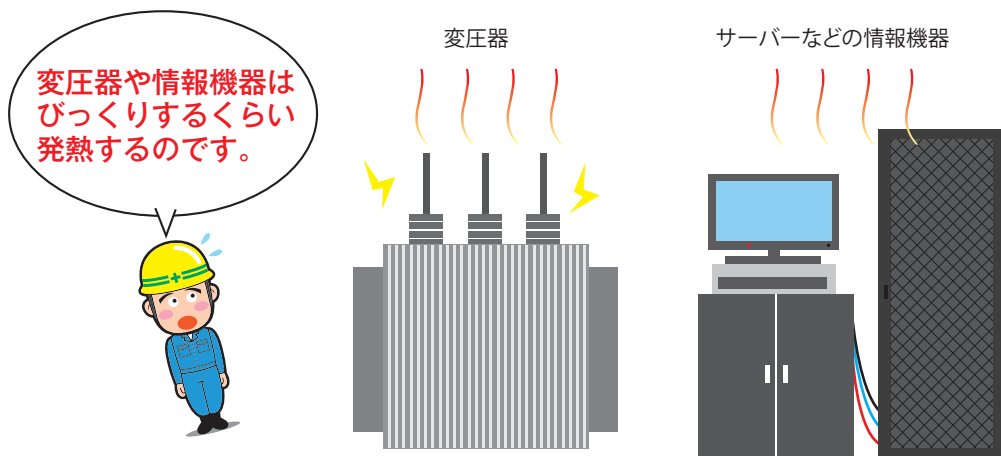
既存施設の電気設備改修。変圧器の増設工事の施工検討段階で、電気室の換気量が不足することがわかった。また、情報機器室の機器増設についても、発生熱量の評価が適切でなかったため情報機器が温度警報を発報してしまうことがわかった。

原因	対応策
<ul style="list-style-type: none"> 電気設備の改修だけに目が行き、換気量の再検討と機器の発生熱量を考慮する事を忘れていた。 	<ul style="list-style-type: none"> 換気設備の改修と空調機の追加設置を行う事で対応した。閉鎖空間に機器を増設する場合、既存の空きスペースだけでなく、換気量や熱量にも余裕があるか確認する必要がある。

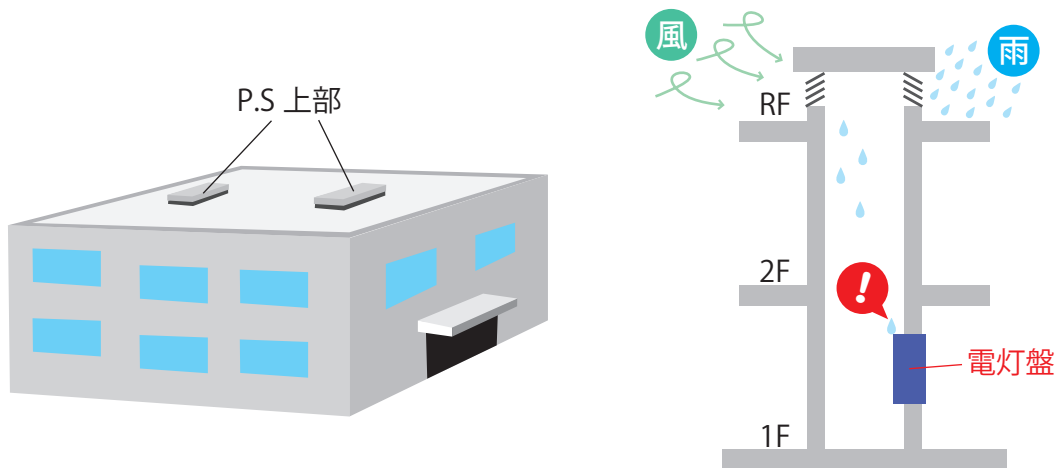
RC造2階建ての新築工事。1階のパイプシャフトに電灯盤及び端子盤を設置した。このパイプシャフトは屋上の換気ガラリに至っている。荒天時に強風で換気ガラリから浸入した雨が、少量ではあるが電灯盤にかかることが判った。

原因	対応策
<ul style="list-style-type: none"> 設計時に、設置条件や位置などの確認不足が原因である。施工時の、他工種との連携不足も原因であった。 	<ul style="list-style-type: none"> 浸入した雨水は少量で、事故の危険性は少ないが、ガラリ形状を変更し雨水の浸入を遮断した。また電灯盤の上部にガードを設置した。

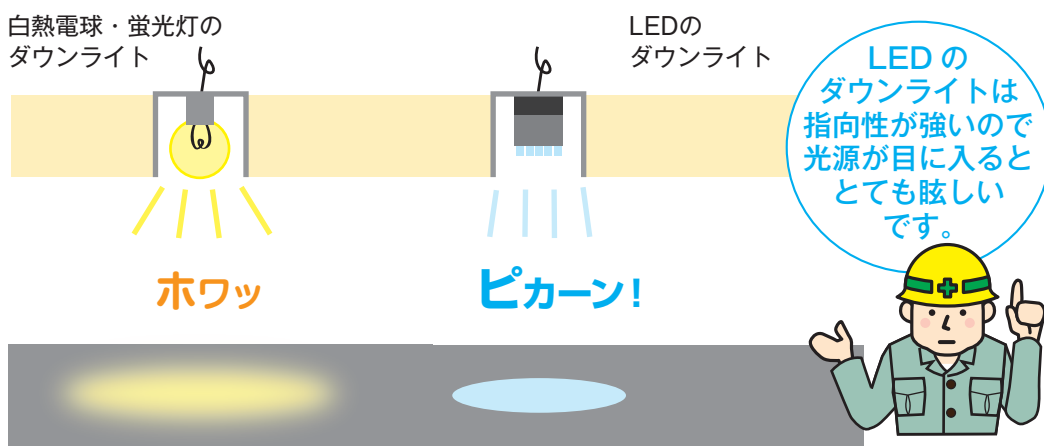
病院の施設整備で共用廊下やバックヤード等にLEDダウンライトを設置しているが、基準照度は確保できるものの、光源が強すぎるため、PCモニターへの反射、ストレッチャーに乗った患者が直視すると眩しさを感じるなどの問題が生じた。

原因	対応策
<ul style="list-style-type: none"> LEDダウンライトの器具特性に留意した機種選定、配置計画の適性について確認が不十分であったことが原因である。 	<ul style="list-style-type: none"> ダウンライト下面部に乳白色の亚克力カバーを取付けた。また、ストレッチャー患者の視界に極力入らないよう、配置計画を見直した。

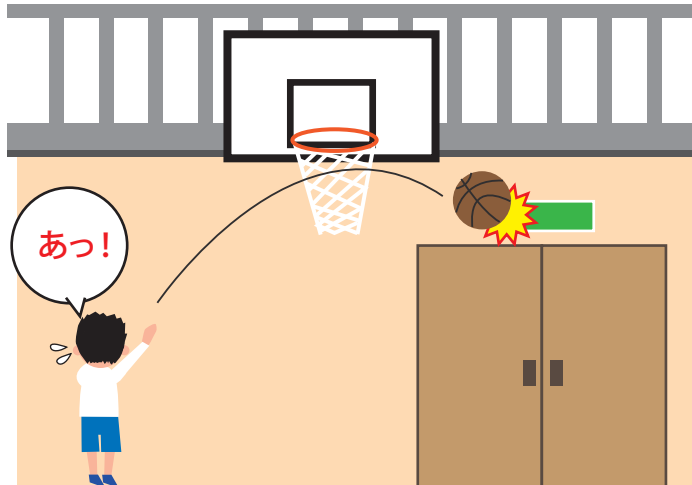
学校の体育館出入口に設置してある誘導灯のガードが、バスケットボールによる衝撃で破損している。

原因	対応策
<ul style="list-style-type: none"> ・ 体育館出入口とバスケットゴールの位置が近接しているため、誘導灯部分にボールが当たることが多い状況であり、当初設置の誘導灯ガードの鉄材が標準品であったことが原因である。 	<ul style="list-style-type: none"> ・ 誘導灯のガードを強度の高い製品と交換した。出入口付近の状況を入念に検討し、製品仕様を決定していれば防止できたケースである。

ゴールと出入口が近いということは…
誘導灯も近くなる。

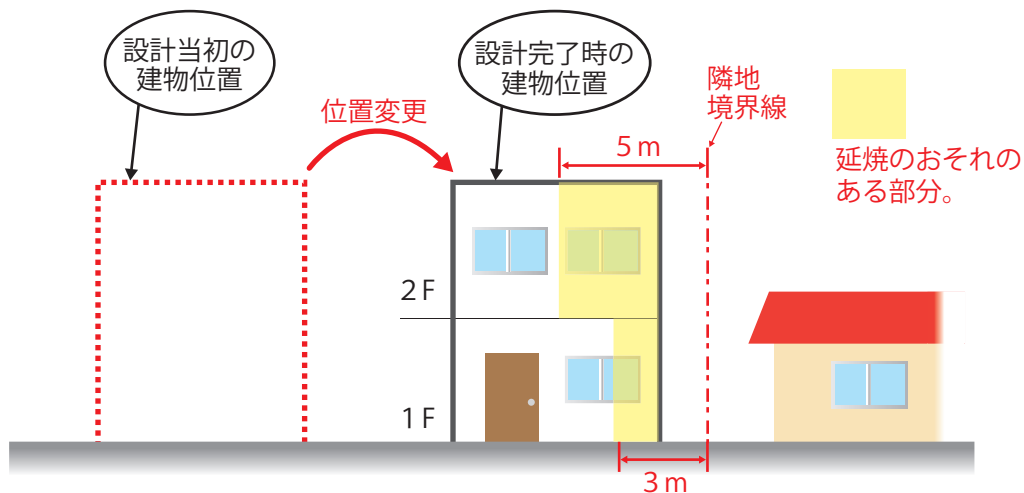
新築工事で建物の位置出しを行ったところ、隣地境界線との距離が設計図より近接していることが判明し、換気ダクトに関して延焼のおそれがある部分としての対策を講じる必要が生じた。

原因	対応策
<ul style="list-style-type: none"> ・ 設計当初の建物位置と設計完了時の建物位置が変更されており、最終的な配置状況が設備設計図に反映されなかったことが原因である。 	<ul style="list-style-type: none"> ・ 現場では、換気ダクトに防火ダンパーを追加することで対応した。設計最終段階で建築設計と設備設計の整合を確認することが必要である。

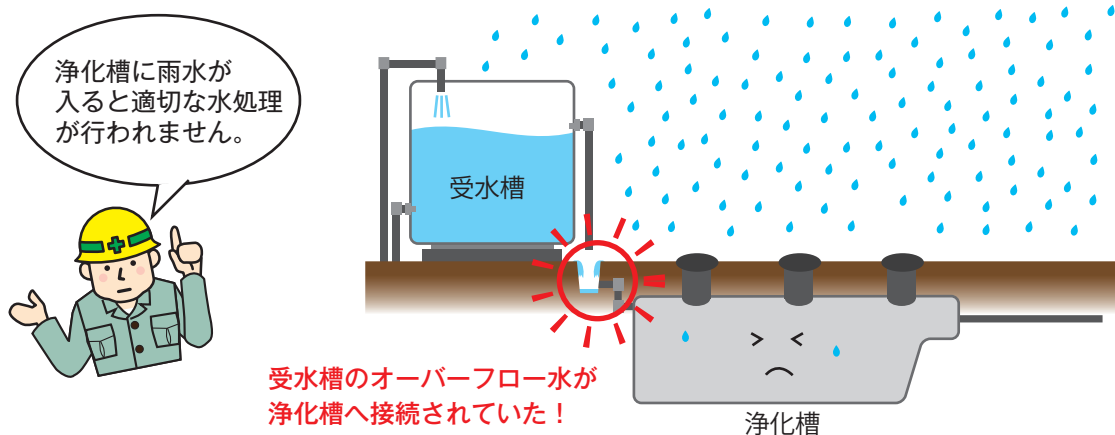
ゲリラ豪雨のように短時間に多量の降雨があった際、浄化槽への排水流入量が著しく増加することが確認された。当初は排水柵や配管接続部からの雨水の浸入を疑ったが、それらしい状況は確認できなかった。

原因	対応策
<ul style="list-style-type: none"> 排水管を再調査したところ受水槽の間接排水口からの雨水の浸入が確認された。この施設は受水槽を冠水し易い場所に設置しているため、降雨量が多い場合、排水口に雨水が流入してしまう。さらに受水槽内部の清掃時に大量の水を排出することを考慮して排水口を排水管に接続していた。 	<ul style="list-style-type: none"> 排水口のそばに浸透柵を新設して雨水を浸透させることにし、受水槽清掃時のみ排水管に流せるように既存の排水管に弁を追加した。また、メンテナンス性を考慮し、排水溝に設置されていた重耐用コンクリート蓋を軽量のグレーチング蓋に変更して排水溝内の清掃をやすくした。

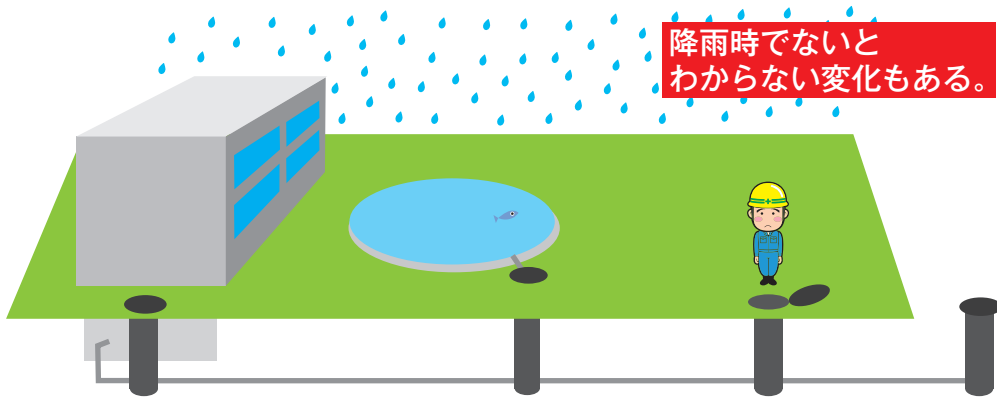
学校の下水道接続工事で下水公共樹に敷地内の排水管を接続したところ、下水道管理者から「排水量が増加しており、下水処理場で処理が間に合わない」と連絡がきた。原因を調べたところ、従前に中庭に庭園を整備したときに、そこからの排水を浄化槽に接続したため、大雨の際に下水道へ大量の排水が流入したものである。

原因	対応策
<ul style="list-style-type: none"> 設計時にトイレや流し台などは実際に排水を行って排水管への接続状態を確認できるが、庭園の排水状況は雨が降らないと確認できなかったため、見落とししてしまった。（敷地内の排水には各種の排水が接続されていたこともあり、少しぐらいの雨では誤接続は確認できなかった。） 	<ul style="list-style-type: none"> 当初は排水柵の継目から雨水が流入していることが疑われたため、下水道管理者から排水柵をすべて更新するよう指導された。しかし学校の職員が庭園を整備した時に排水を浄化槽に接続したことに気づき、庭園からの排水を遮断したところ、排水量の増加は解消された。

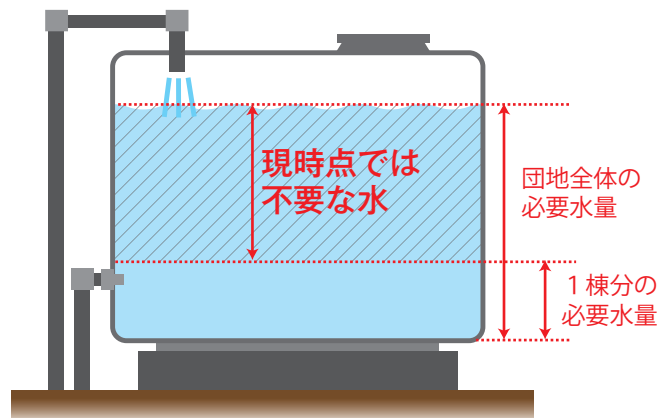
合計3棟で構成される共同住宅の建設計画。第1期工事で1棟目を建設した際、3棟分の給水を賄う受水槽を設置した。本来なら現時点では1棟分の貯水量を設定すべきところ、最大容量の3棟分の貯水量としてしまった。このままでは受水槽内の水の滞留時間が長くなってしまい、貯留水が腐敗する恐れがある。

原因	対応策
<ul style="list-style-type: none"> 設計時に1棟完成時の必要水量、2棟完成時の必要水量、全体完成時の必要水量を計算し、受水槽内の水量を調整する旨を設計図書に記載すべきところを全体の計算水量しか記載していなかった。 	<ul style="list-style-type: none"> 1棟分のみの必要水量を計算し、受水槽内の電極を調整して適正な貯水量とする対策を講じた。

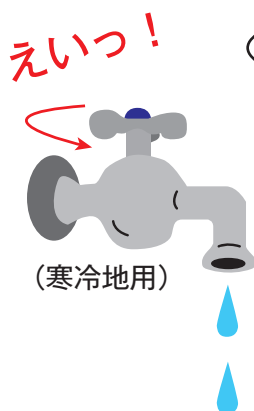
学校で給水改修工事の設計をした際、「外流しが多いため冬場の水抜き作業を軽減してほしい」との要望があり、当時開発された凍結防止水栓を採用した。竣工後2年目あたりから水栓が壊れる事故が多発した。

原因	対応策
<ul style="list-style-type: none"> 凍結防止水栓の原理は、蛇口の中にワックスが入っており、零度近くになると固形化し水がチョロチョロ出るといふもの。各流しには「凍結対策の特殊蛇口である」旨の表示をしたが2年目ごろから忘れられ、水が出ているのを力任せに閉められて破損してしまった。 	<ul style="list-style-type: none"> 特殊な水栓を採用したが、使い方が継続的に周知できなかったことが原因。施設管理者が継続する施設では有効であるため、場合により使い分けるとよい。学校の凍結対策は、不凍結用水抜きバルブを現状どおり設置する方法が確実である。

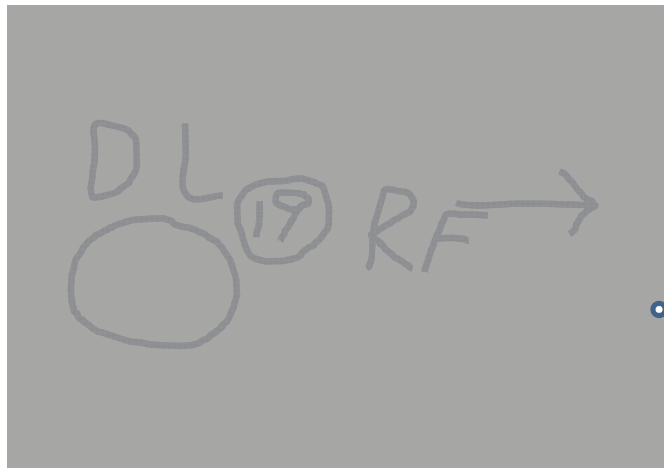
原因	対応策
<ul style="list-style-type: none"> 記録した寸法等が消えないことを最優先した結果、油性ペンを使用したこと、また墨出しを行った者が仕上げ床材の仕様確認を怠ったことが原因である。 	<ul style="list-style-type: none"> 部分的に床材を張り替えることとなった。原則として、墨出し寸法等の記録は、水性マジック等の仕上げ材に影響を及ぼさないものを使用することが重要である。

床の墨が仕上げ材表面に浮き出ってしまった例。

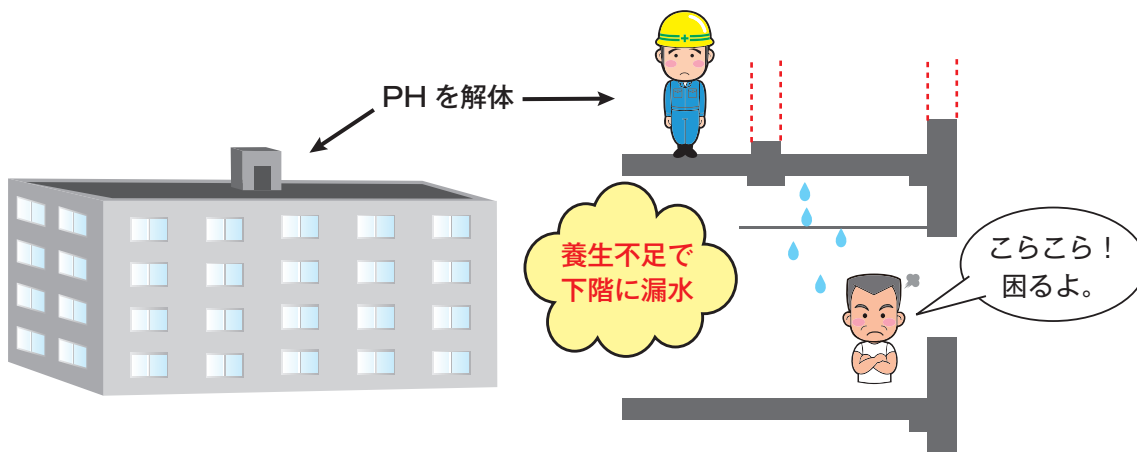
耐震補強工事で、階段室上部PHをワイヤーソーイングで解体した際、使用したセメントまじりの水が漏水し各階の天井裏に流れ込んだため、漏電・天井板の汚損が発生した。

原因	対応策
<ul style="list-style-type: none"> 水の発生は予想されていたので養生を行っていたが簡易な養生であったため、シートの切れ目と土のうの隙間から水が漏れ出してしまったことが原因である。 	<ul style="list-style-type: none"> 作業排水を確実に外部へ排出するため樋による排水経路を設置した。土のう養生を木枠組を用い密閉できる養生に変更した。養生の不足は、思わぬ事態に発展しかねないので念入りな計画が必要である。

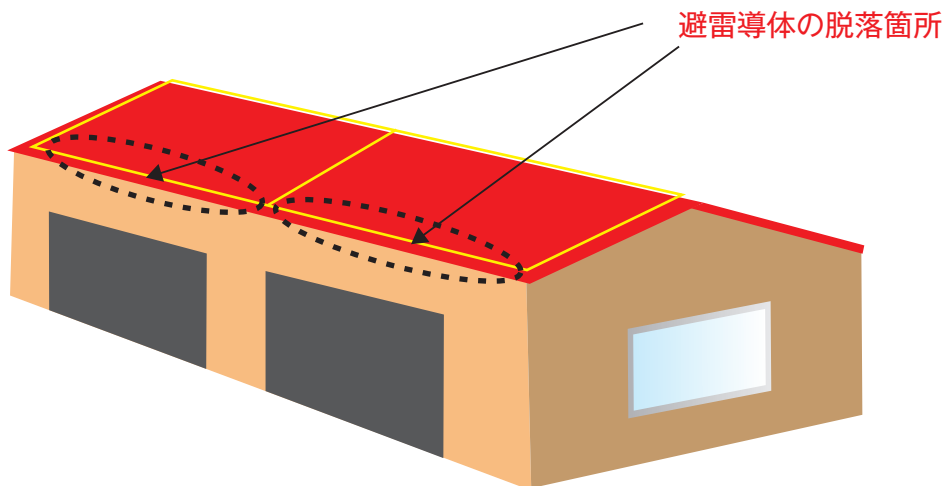
原因	対応策
<ul style="list-style-type: none"> 避雷導体の受金具を屋根に接着剤で設置したが、雪の重みで剥離して脱落したことによる。冬の気象条件に配慮すべきであった。 	<ul style="list-style-type: none"> 脱落した受け金具を補修・補強し再度設置。建築工事の屋根工事と連携して、雪止め金物を配置していれば防げた事例である。

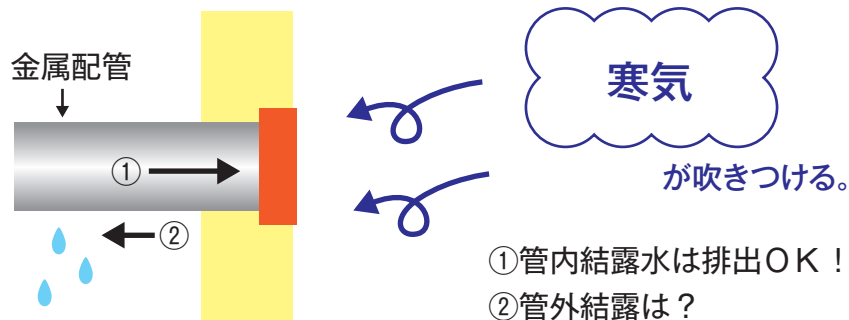
4階建ての共同住宅。4階に住む住民よりトイレの天井から水滴が落ちてくるとの苦情が寄せられた。完成後間もない時期の苦情である。屋根からの雨漏りのはずはないがと思いながら現地確認を行った。

原因	対応策
<ul style="list-style-type: none"> ・現地を確認すると、屋根からの雨漏りの形跡は皆無であった。天井内には排水用の通気管があり、県北の寒冷地に位置することや4階の北側廊下に面して通気管が外部へ解放されていることから、寒風が通気管内へ侵入し室内側に結露を生じさせていた。原因は、通気管の管外結露であることが判明した。 	<ul style="list-style-type: none"> ・通気管室内側に保温を行うことで対応した。通気管は通常、保温を行わないが現場の状況によって対応を行う必要がある。

※このケースは室内で開放型ストーブを使用して
高温・高湿となっていたことも大きな要因でした。

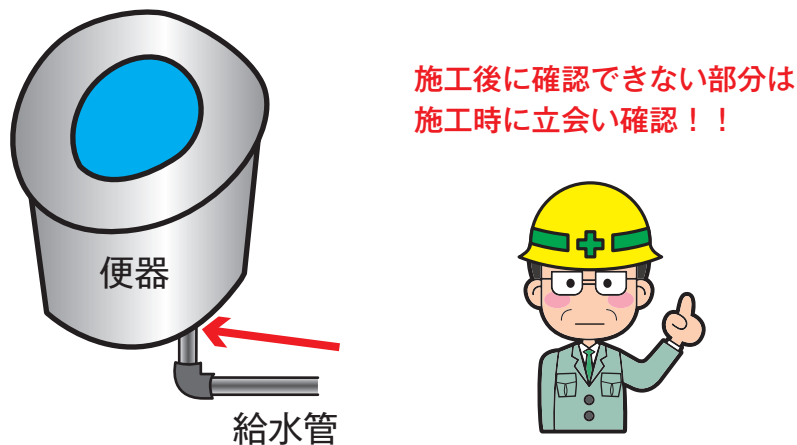
警察署の留置所内のトイレは、事故防止の観点から突起部分がないデザインとする必要がある。このため、大便器の洗浄管は、露出配管ではなく埋設配管とした。この埋設配管と便器接続部分から階下への漏水が発生した。

原因	対応策
<ul style="list-style-type: none"> ・便器と洗浄管の接続が差込接続となるため、その部分から漏水したと思われる。差込部分は軽量コンクリートで埋められているため、接続部分の不具合が通水するまで確認できない状況であった。 	<ul style="list-style-type: none"> ・接続部分に、漏水防止措置を講じ不具合は解消した。工事での採用頻度が少ない特殊な設備・機器を導入する場合は、監督員が施工前に現物の確認や施工の立会をすることが必要である。

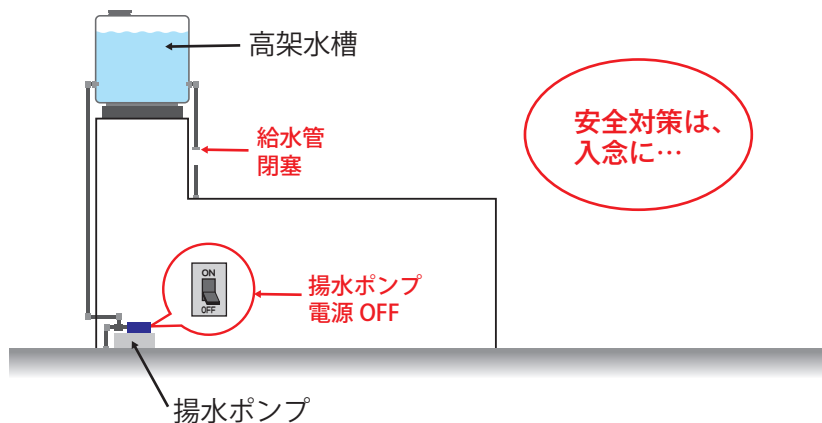
建物を無人化して行う大規模な改修工事で、給水管の改修をするため、屋上に設置してある高架水槽の揚水ポンプ作動用の電極を短絡し揚水ポンプを停止しておいた。しかし、作業中に電極の短絡が外れ、切断してあった給水管から漏水させてしまい、天井材や床材などを濡らしてしまった。

原因	対応策
<ul style="list-style-type: none"> 高架水槽への給水を停止する手段として、電極を短絡させるという簡易的な手法を選択してしまったことによる。 	<ul style="list-style-type: none"> 揚水ポンプの電源を遮断することとした。揚水ポンプの電極の短絡だけでなく、電源を遮断することが必要である。さらに物理的な手法として給水管を閉塞しておくなど、二重三重の漏水防止対策を講じるべきである。

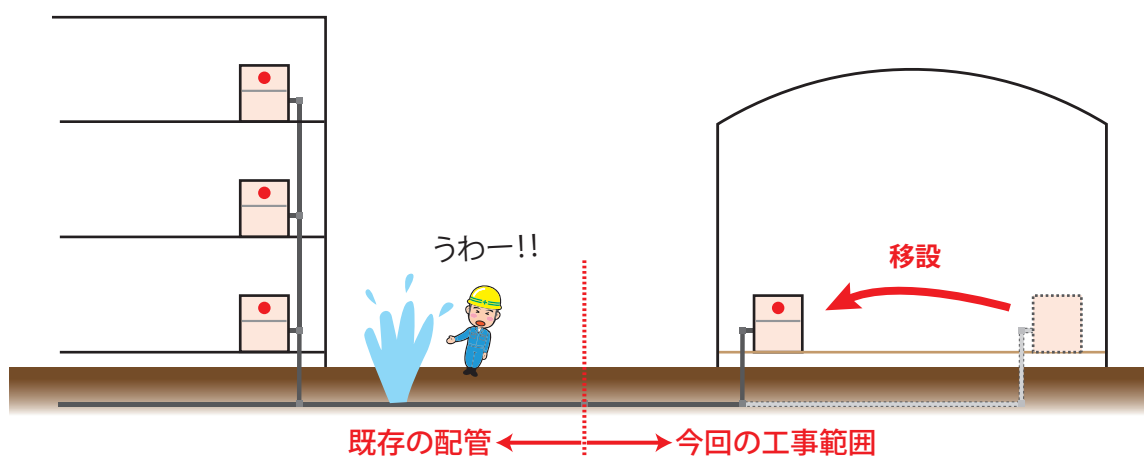
体育館の耐震改修工事において、屋内消火栓の移設を行った。移設が完了し配管の圧力試験を行ったところ、今回の工事範囲ではない屋外部分の地中埋設配管から漏水していることが判明した。

原因	対応策
<ul style="list-style-type: none"> 消火管は、給水管とは異なり日常的には使用しておらず、設計の際にも圧力試験までは実施しないので事前に漏水の発見をすることができなかった。 	<ul style="list-style-type: none"> 今回は埋設配管部分を消火管系統から切り離し、新たに屋外露出配管を設置し使用することとした。設備を健全な状態で維持するためには、経年劣化が予測される配管は、部分的な改修でなく系統全体を改修することが望ましい。

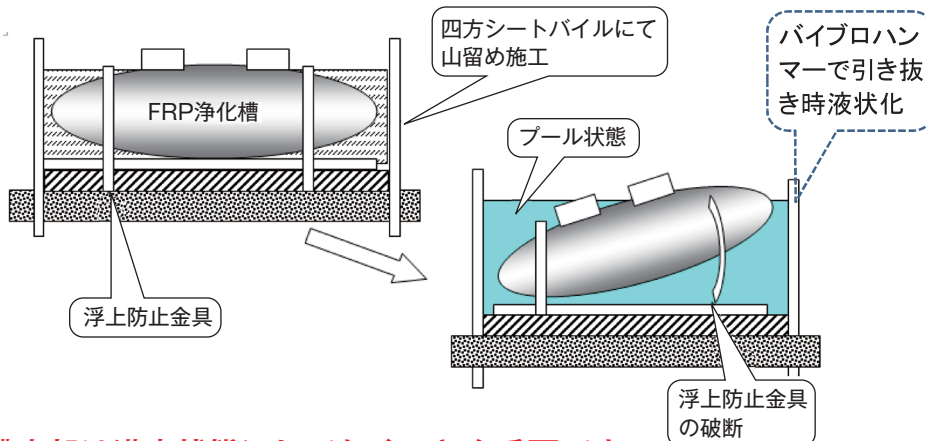
FRP製浄化槽の設置工事で、山留に鋼矢板を採用した。浄化槽の据付が完了し山砂と発生土で埋め戻した後、バイプロハンマーで鋼矢板の引抜きを行ったところ、浮上防止バンドが破断して浄化槽が浮上してしまった。

原因	対応策
<ul style="list-style-type: none"> 鋼矢板は水密性が高く、雨水が山留内部にかなり浸透した状態で鋼矢板の引抜きをしたため、ハンマーの振動により液状化現象が起きたことによる。 	<ul style="list-style-type: none"> 浄化槽を掘り返し、損傷がないことを確認のうえ再設置を行った。山留内部には、雨水が入らないよう養生し、鋼矢板を抜き始める時は埋め戻し部を確認しながら数回に分けて引き抜くなど、液状化をさせないための工夫が必要である。また浄化槽本体にかなりの浮力が働くので、浄化槽内部は満水状態にしておくことも重要である。
