環境保全計画に基づく
令和2(2020)年度事後調査結果報告書

令和3(2021)年6月

栃 木 県

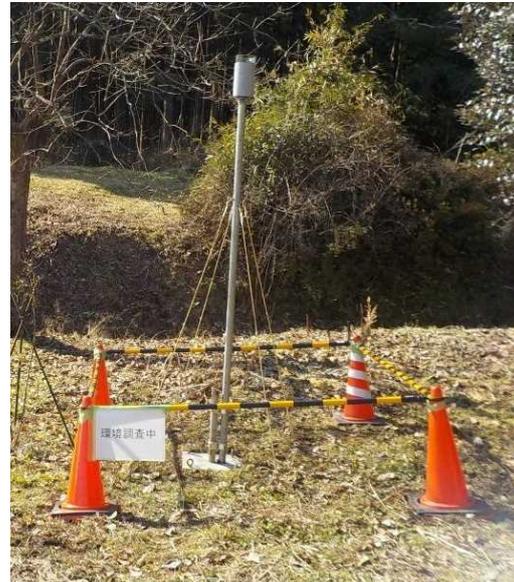
調査状況

降下ばいじんの調査結果は、全ての地点において参考値とする「道路環境影響評価の技術手法」（（財）道路環境研究所）に示される指針値20 t /km²/月を下回る結果であった。

降下ばいじんの調査結果は、全ての地点において参考値とする20 t /km²/月を下回る結果となっており、追加的な環境保全措置を講じる必要はないと考えられる。

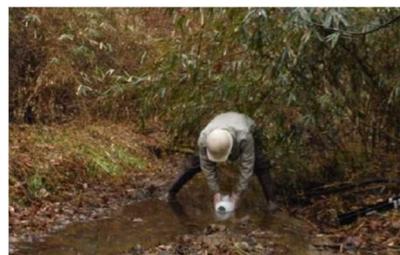
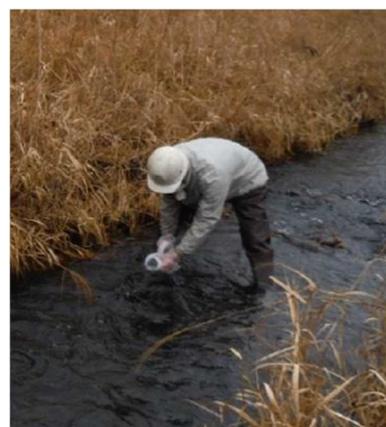
調査状況

工事に伴う河川水質の浮遊物質の調査結果は、9月の備中沢の130mg/ℓ以外は水質汚濁の生活環境の保全に関する環境基準（A類型）である25mg/ℓを下回る結果であった。

9月の調査前日は、局所的な豪雨が発生しており、この影響で基準値を超過したものと考えられる。

今後、局所的な豪雨など天候由来の水質状況と工事の進捗に伴う水質への影響を適切に把握できるよう、調査地点の追加等の見直しを行う。

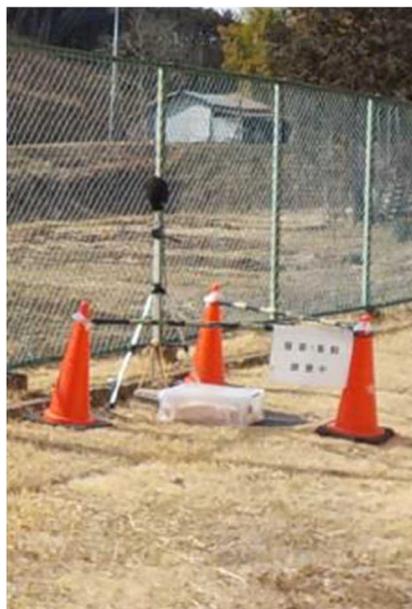
調査状況

工事に伴う環境騒音レベルの調査結果は、40~45 dBの範囲であった。調査地点は、騒音の環境基準のC類型に指定されており、環境基準 60 dBと比較し全ての地点において環境基準を下回る結果となった。

工事に伴う道路交通騒音レベルの調査結果は、50 dBであった。測定地点は騒音の環境基準のC類型のうち道路に面する地域に該当し、環境基準65 dBと比較し環境基準を下回る結果となった。

環境騒音レベル及び道路交通騒音レベルの調査結果は、全ての調査地点において環境基準を下回る結果となっており、追加的な環境保全措置を講じる必要はないと考えられる。
