環境保全計画に基づく
令和3(2021)年度事後調査結果報告書

令和4(2022)年6月

栃 木 県

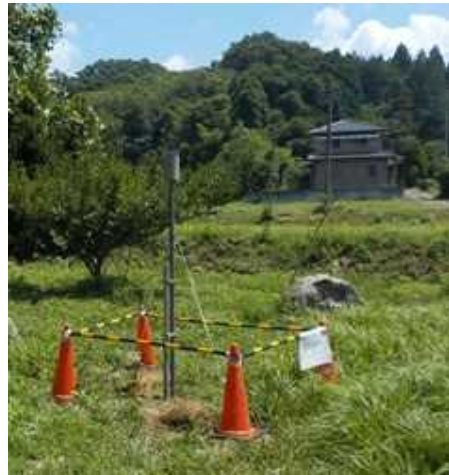
調査状況

降下ばいじんの調査結果は、全ての地点において参考値とする「道路環境影響評価の技術手法」（（財）道路環境研究所）に示される指針値 20 t /km²/月を下回る結果であった。

降下ばいじんの調査結果は、全ての地点において参考値とする 20 t /km²/月を下回る結果となっており、追加的な環境保全措置を講じる必要はないと考えられる。

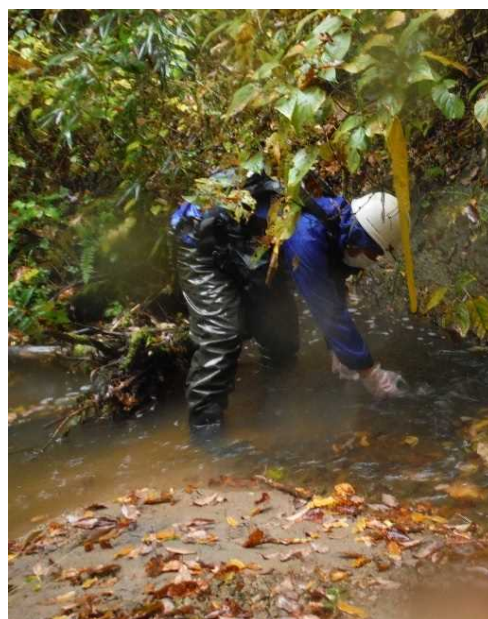
調査状況

工事に伴う河川水質の浮遊物質の調査結果は、11月の備中沢の91mg/l 以外は水質汚濁の生活環境の保全に関する環境基準 (A 類型) である 25 mg/l を下回る結果であった。

11月9日は、最寄りの大田原気象観測所では22.5mm (6:00~11:00) の降水が観測されており、この降雨によるものと考えられる。

土木工事については概ね完了していることから、今後、降雨に伴う河川への濁水の流出は軽減されるものと考えられるが、引き続き調査を実施し状況の確認を行う。

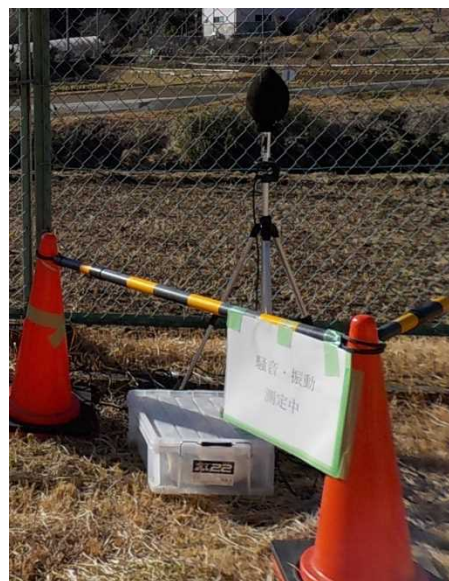
調査状況

工事に伴う環境騒音レベルの調査結果は、39~48 dBの範囲であった。調査地点は、騒音の環境基準のC類型に指定されており、環境基準60 dBと比較し全ての地点において環境基準を下回る結果となった。

工事に伴う道路交通騒音レベルの調査結果は、54 dBであった。測定地点は騒音の環境基準のC類型のうち道路に面する地域に該当し、環境基準65 dBと比較し環境基準を下回る結果となった。

環境騒音レベル及び道路交通騒音レベルの調査結果は、全ての調査地点において環境基準を下回る結果となっており、追加的な環境保全措置を講じる必要はないと考えられる。
