環境保全計画に基づく
平成30(2018)年度事後調査結果報告書

令和元(2019)年9月

栃 木 県

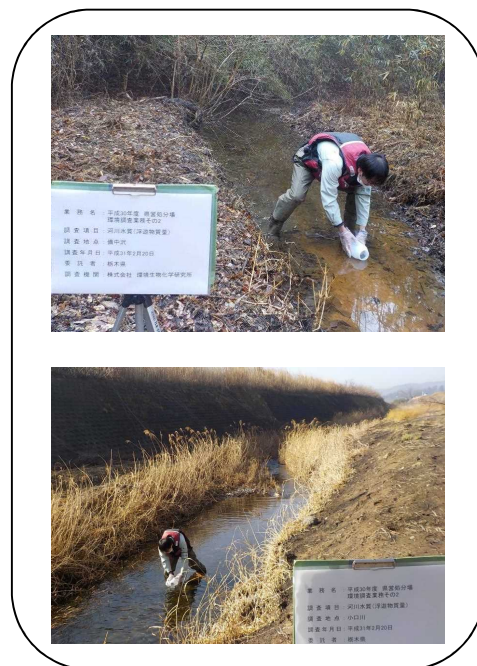
調査状況

浮遊物質量 (SS)

- ・ 備中沢
- ・ 小口川

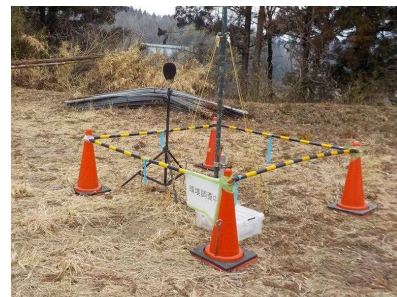
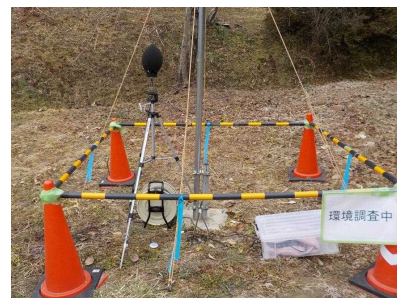
調査状況

- ・ 環境騒音レベル
- ・ 道路交通騒音レベル

- ・ 事業区域西側民家付近(環境騒音レベル)
- ・ 事業区域東側民家付近(環境騒音レベル)
- ・ 特別養護老人ホーム付近(環境騒音レベル)
- ・ 特別養護老人ホーム前の道路沿道(道路交通騒音レベル)

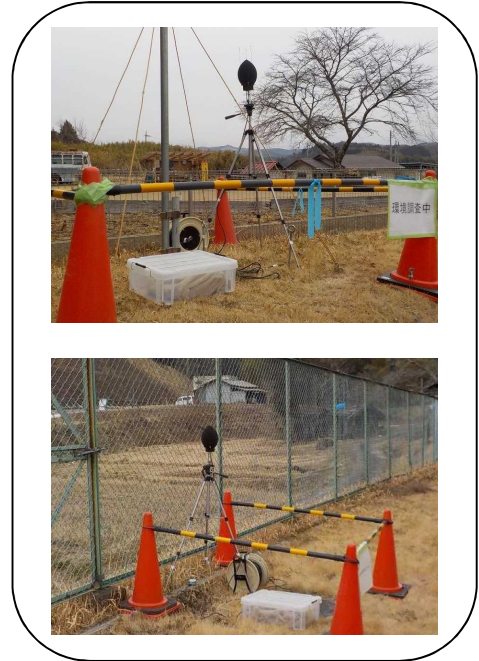
調査状況

- ・ 環境振動レベル
- ・ 道路交通振動レベル

- ・ 事業区域西側民家付近(環境振動レベル)
- ・ 事業区域東側民家付近(環境振動レベル)
- ・ 特別養護老人ホーム付近(環境振動レベル)
- ・ 特別養護老人ホーム前の道路沿道(道路交通振動レベル)
