介護ベッド用手すり (管理番号 : A201000531)

# 介護ベッド ここが危ない!!

医療・介護ベッド安全普及協議会

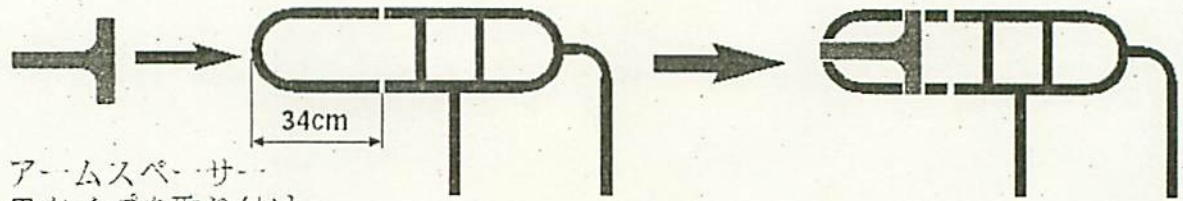
(簡易部品の装着後の図)

アームスペーサー  
Tタイプを取り付け
