5-4 下都賀地域（栃木市、小山市、下野市、壬生町、野木町、岩舟町）

(1) 農業水利施設の概要

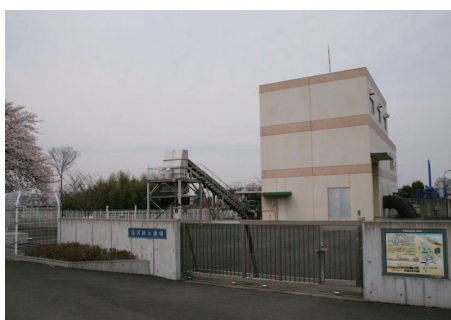
写真1 塩沢排水機場（小山市）

一方、地域南部は長年にわたって湛水被害を受けてきた地域です。渡良瀬遊水地周辺には本地域特有の大規模な排水機場が数多く造成されて、農業農村の排水対策に大きな力を発揮しています。
