# 分土工における落差の解消

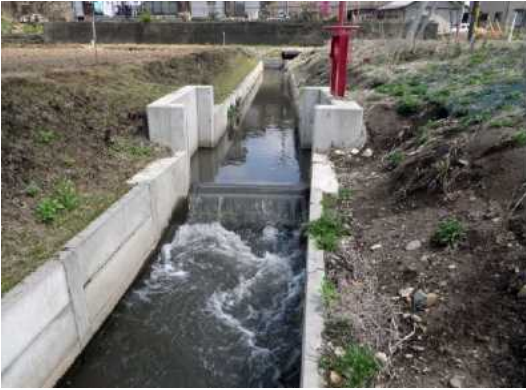
## 対策前

堰板の高さ：30cm  
勾配：垂直

○ 分水のために常時堰板を設置しており、30cmの落差が生じている。下流の水叩き部はコンクリート構造となっており、魚類の遡上は困難と思われる。

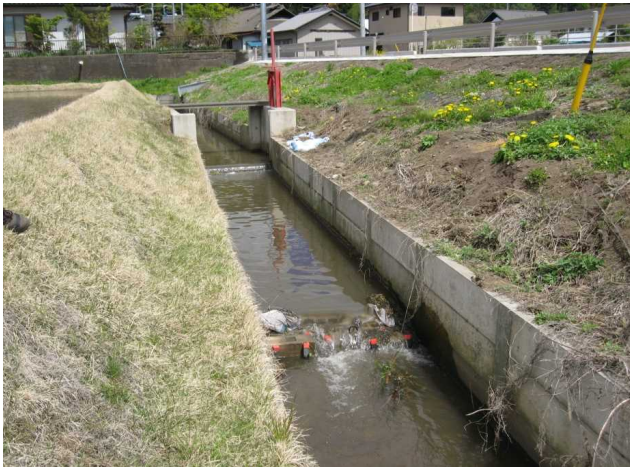
## 補完的対策の状況

○ 敷きコンクリートのない2面構造の部分に、杭やコンクリートブロック、土のうを使用して堰を設置。

○ 堰板の上流にカゴ網を設置し、3日間連続で遡上調査を実施。

- ナマズ2尾、カワムツ1尾、タモロコ1尾、ドジョウ1尾が遡上した。
- 遊泳魚、底生魚ともに遡上が確認された。
- タモロコは、体長5cm以下の小型魚も遡上した。

試験施工は平成25年4月下旬に実施し、その時の水路流況は水深20cm、流速50cm/秒程度であった。最初は土のうだけの設置で堰上げができると思い、数個の土のうを水路内へ敷設したが、作業中に土のうが流出してしまう始末。そこで再考し、土のうの土砂を玉石に入れ替え、プラスチック杭と鉄筋を打ち、さらにコンクリートブロックを敷設し土のうが流出しないように補強した。そうした結果、土のうも安定しあっという間に水位が上昇し、上流の既存分土工の落差軽減を確認することができた。施工後、2年余りが経過し、台風等の大雨でプラスチック杭等が一部流出してしまったが、分土工の落差を小さくしたことにより、一級河川江川から生態系保全地までのネットワーク形成の手助けとなったと思われる。
