令和5年度工事の状況(小泉・本沼地区) Vol.4

上空からの全景図

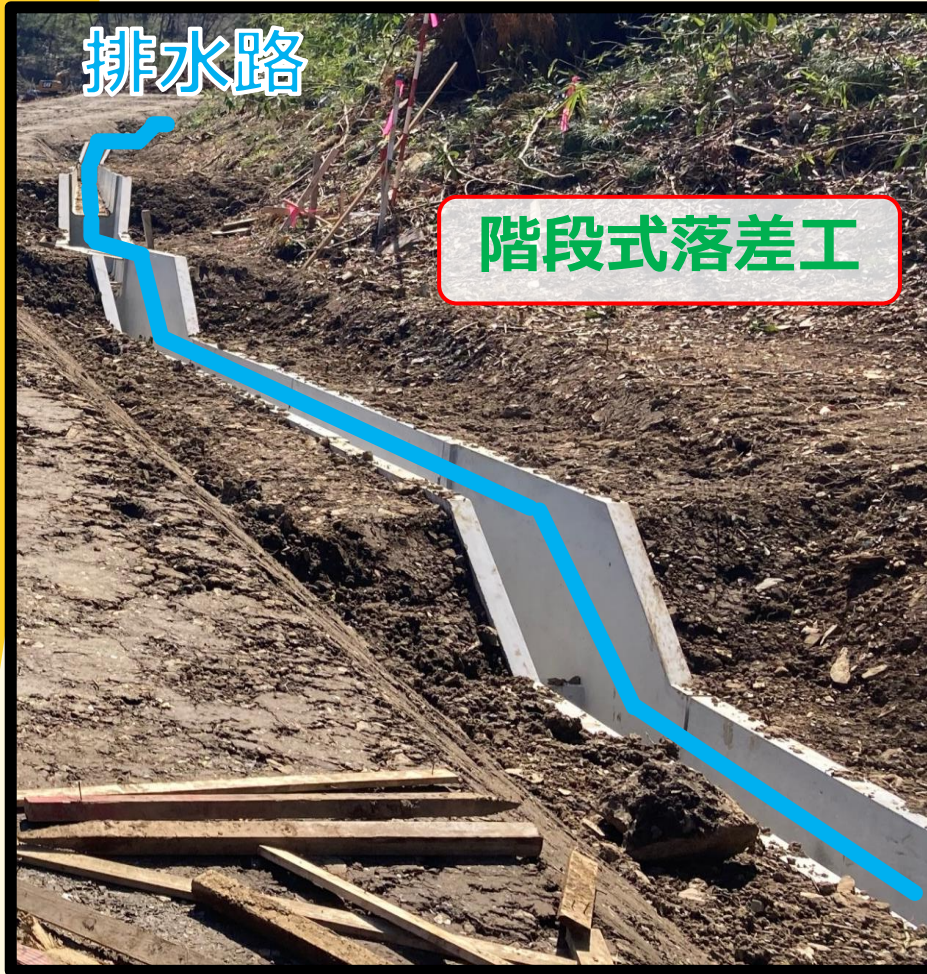
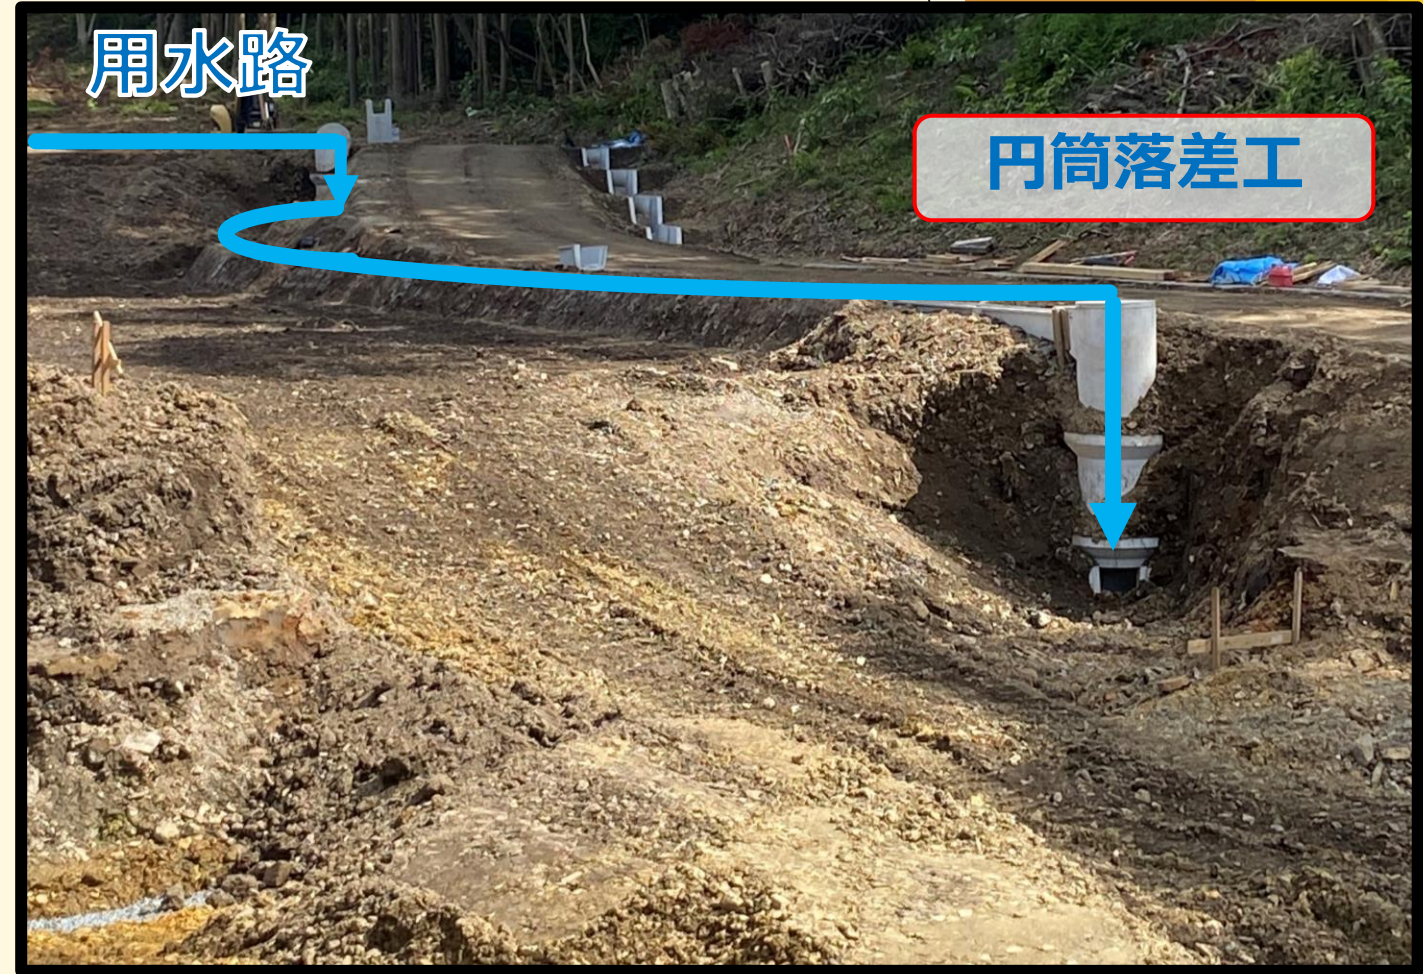
水路状況

排水路では階段式落差工、用水路では円筒落差工を設置しています。
これらの落差工は急勾配による水の流れの速さを緩和する効果を発揮します。
今後も下流から上流へ向かって水路を布設していきます。

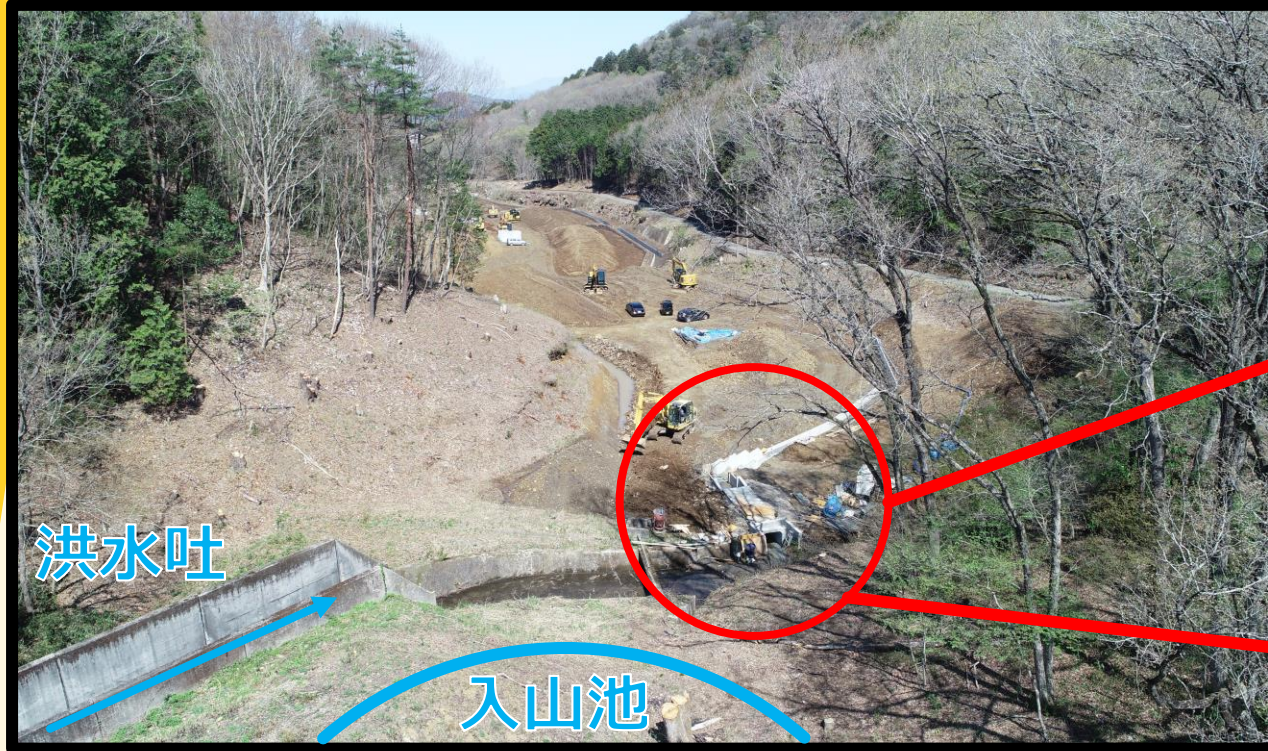
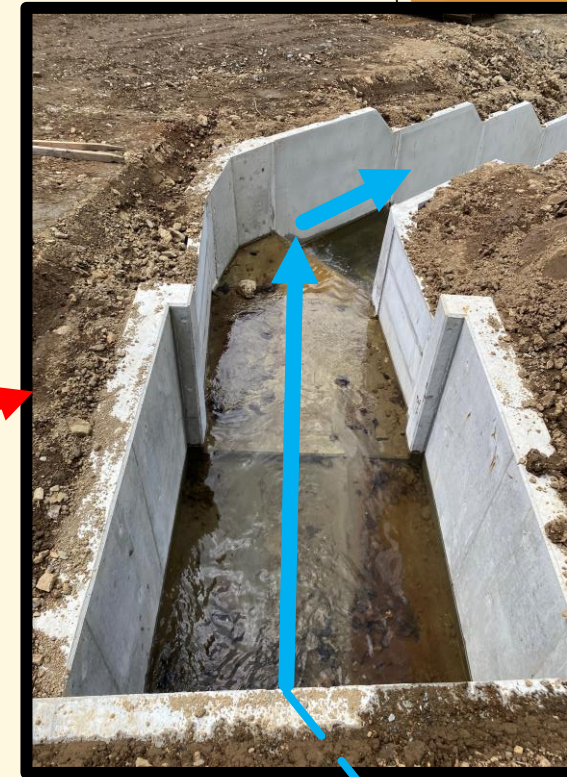
水槽の設置状況

上流部のため池（入山池）から排水路へつなぐ水槽が完成しました。
雨量の増加によってため池からあふれた水は洪水吐を通過してここから下流へと流れます。
