希少水生生物保全事業（平成 23 年度／国庫委託） —ミヤコタナゴ稚魚の生息環境の創出—

綱川 孝俊・吉田 豊・久保田 仁志

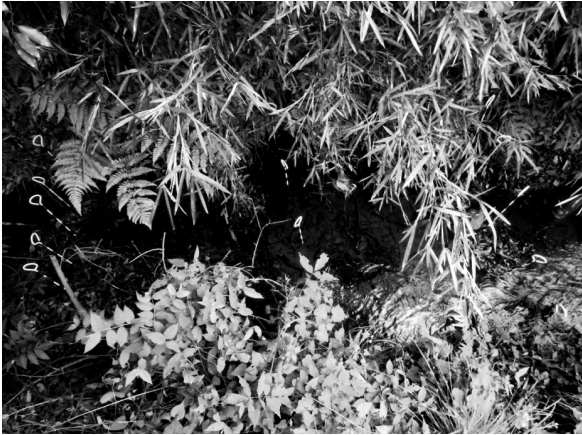
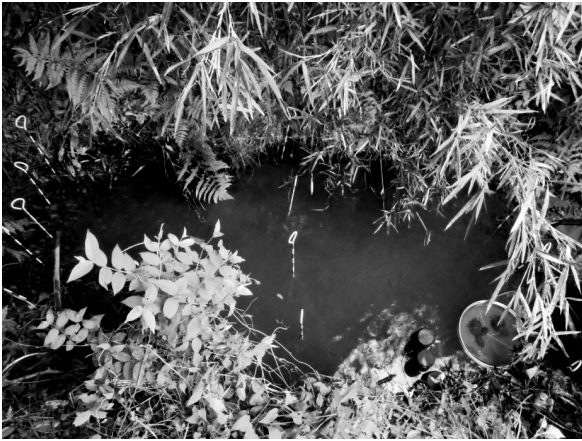
図2 環境改善前と改善後の様子

環境改善作業は、大人数で作業すれば人力のみで十分対応可能であり、技術的にも容易なものであった。環境改善を行った調査区は、環境改善前に比べ流れの緩やかな深みとなった（図 2）。

上図：改善前，下図：改善後
