3 豚熱発生一農場の再開に向けた取組

県北家畜保健衛生所
金澤礼樹、赤間俊輔

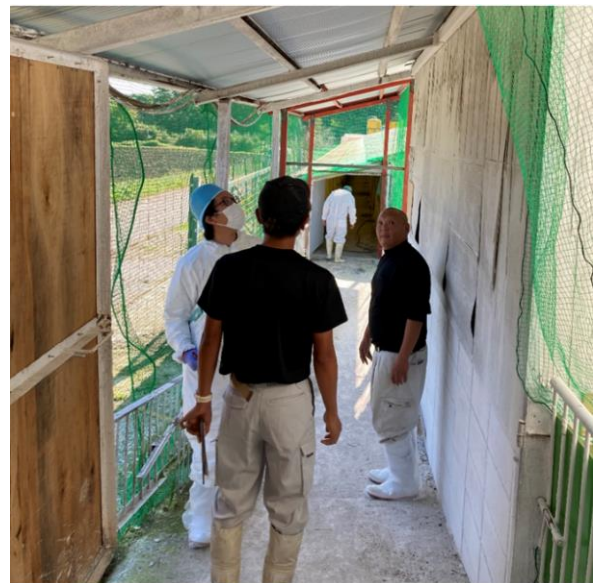
図2 現場検証

まず、従業員とともに現場検証を実施し、農場施設の状況や、人や豚の作業動線の確認等、現状の衛生管理を確認した(図2)。普段は人が踏み入れない飼養衛生管理区域の境界から、豚舎内の天井から床下も含めて細部の至る所まで目視確認を行った。また、実際に各従業員に日常作業を実演させ、作業動線や作業における衛生対策状況を確認した。

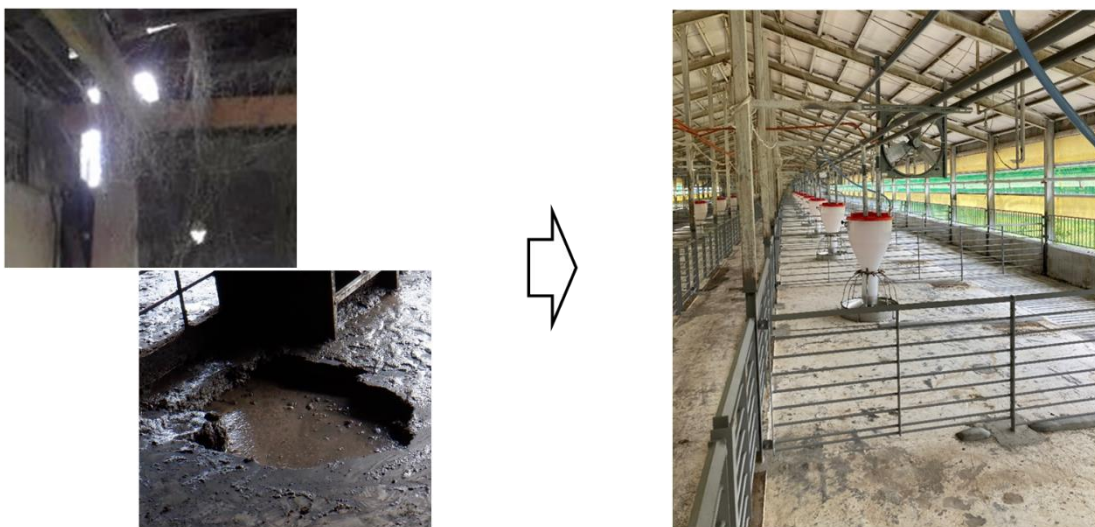
図5 豚舎の修繕

- ① 現場検証時に確認された穴や破損箇所について、全て修繕し野生動物が侵入できないよう整備した（図5）。
- ② 繁殖エリア及び肥育エリアそれぞれにおいて、入口近くの豚房を改造し前室を設置した。前室の設置によりスペースが確保でき、豚舎専用衣服の着替え、長靴の交換・消毒を確実に実施出来るようになった（図6）。また、豚舎外の施設についても改造修繕を実施した。完全に屋外になっていた出荷台に対し、屋根と防鳥ネットを設置し、豚舎や通路内への野生動物侵入防止対策を講じた（図7）。

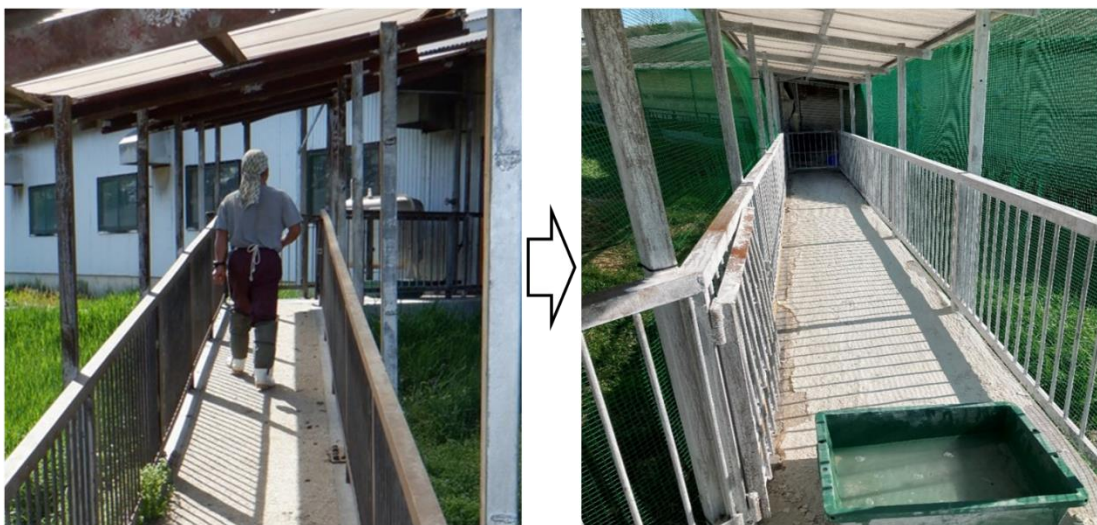
図 8 豚舎間通路の改造・消毒徹底

同様に、全ての豚舎間通路においても側面に防鳥ネットを張り、さらに、通路の随所で長靴の踏込消毒が実施出来るようにした（図8）。

ハード面の改善では、豚舎前室の設置や豚舎外通路への防鳥ネットの設置等、飼養衛生管理基準で求められる水準以上の対策が講じられ、徹底的な侵入防止対策が講じられた。

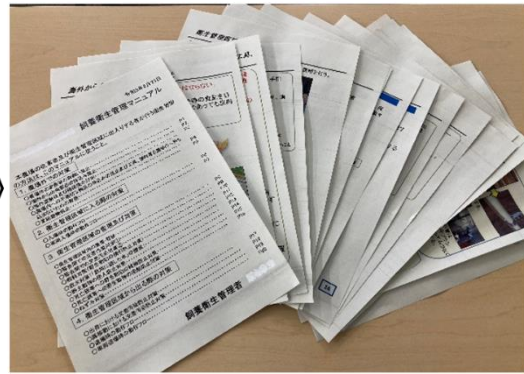
図9 飼養衛生管理マニュアルの改善

- ① 農場全体における衛生意識の統一化を図るため、全ての従業員を対象に、飼養衛生管理に係る教育訓練を実施した。また、作業手順の平準化を図る目的で、飼養衛生管理マニュアルの内容の充実化を指導した。結果、以前は文字だけで1枚のみのマニュアルであったが、改善後は写真の多用により、理解しやすく農場作業手順を網羅した内容となった（図9）。また、該当する作業ページを農場の随所に張り出すことで、従業員全員が同じ水準で衛生管理を実行出来るようにした。
- ② また、新しい飼養衛生管理マニュアルでは、これまで意識の薄かった行動による侵入対策についても取り入れた。消毒設備自体や薬品等の外箱等、盲点になりがちな物を含め、農場内や畜舎内に持ち込むあらゆる物に対して、徹底的に消毒する必要があることについて意識付けを実施した（図10）。さらに、侵入経路の盲点の意識付けとして、死亡豚の受け渡し方法の変更も実施した。従来は、飼養衛生管理区域境界で死亡豚運搬業者への引渡しを行っており、その際の従業員と業者との接触によるリスクが十分に意識されていなかった。今回、衛生管理区域から離れた場所に新たな保管庫を設置し、農場への立入を原則禁止とした上で、書類の受け渡し時の接触や、作業前後における消毒徹底について、

1枚：文字のみ

25枚：写真多用

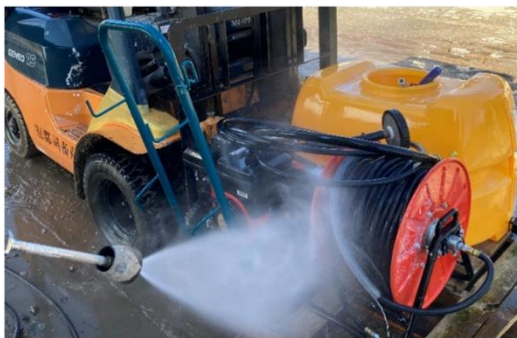
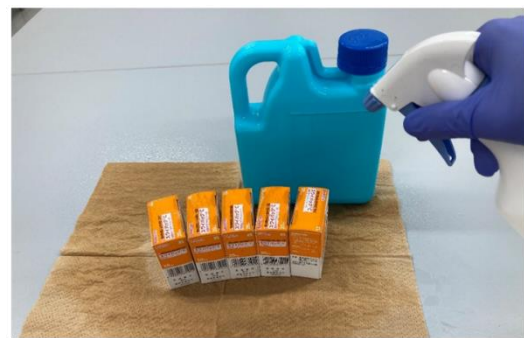
図10 『消毒の盲点』の意識付け

消毒設備本体

薬品等の外箱

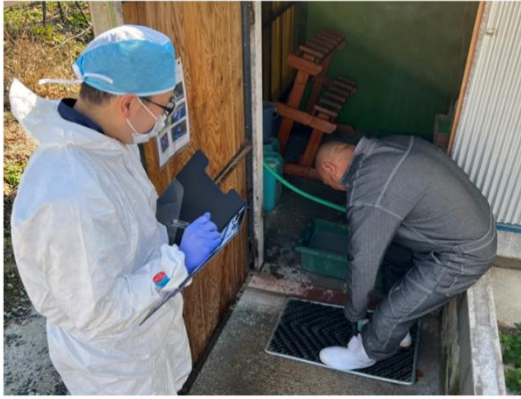
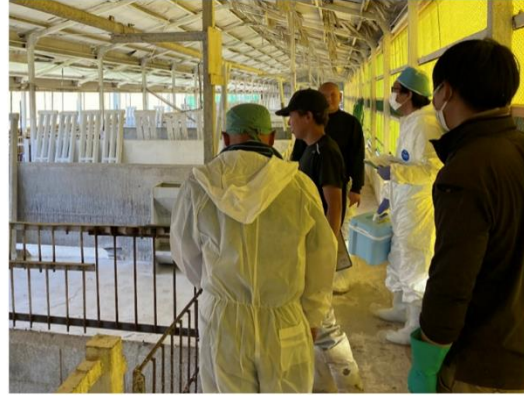
図 12 農場内・豚舎内における作業動線の確認

ハード・ソフト両面の改善後、導入に向けての最終確認を実施した。10月上旬、従業員を対象に、実際に豚がいることを想定の上、農場内及び豚舎内における作業動線を実演してもらい、飼養衛生管理基準の遵守状況のチェック表及び新たな飼養衛生管理マニュアルに基づき、家保職員が飼養衛生管理基準の全項目を遵守していることを確認した（図12）。

豚舎入場時の流れの確認

豚房の清掃・消毒の流れの確認

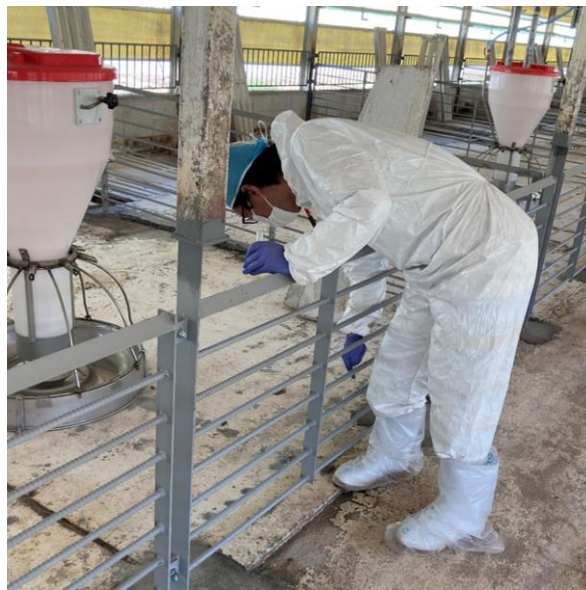
図 13 環境中ウイルス遺伝子検査材料の採材

飼養衛生管理基準遵守状況確認後の10月中旬に環境中ウイルス遺伝子検査を実施した。設備の溝や隙間等の消毒の盲点となりがちな箇所を重点に、農場の施設内をくまなく入念な採材を実施した。2農場で計760検体の採材を行い、全て陰性を確認し、豚熱ウイルスの残存を否定した。

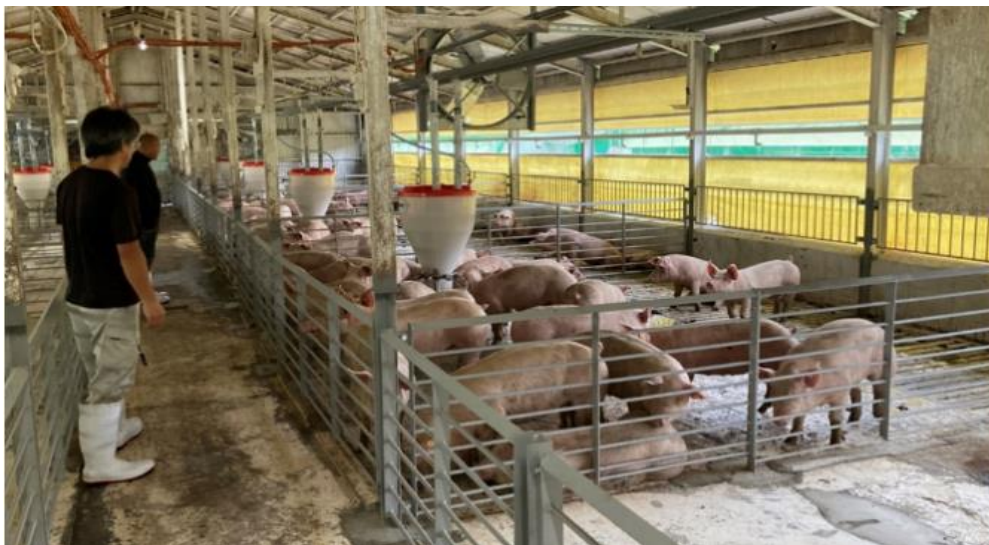
図 14 豚の再導入直後の様子

防疫措置完了から約半年後の10月末、計画どおりに関連農場へ種豚約200頭を再導入し、経営の再開に至った（図14）。
