第14編

災害復旧

第1節 災害復旧の概要

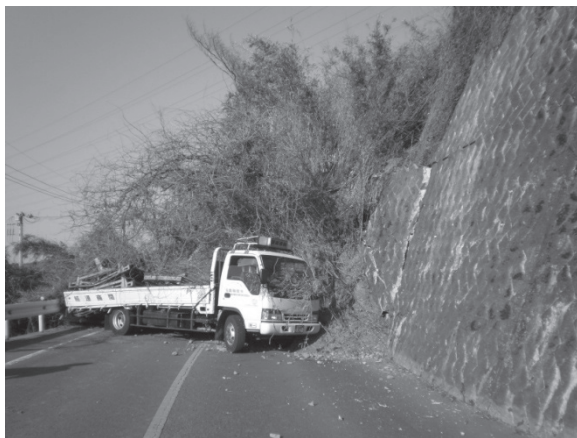
図 14-3-1 被災状況

①一般国道 408 号 宇都宮市板戸

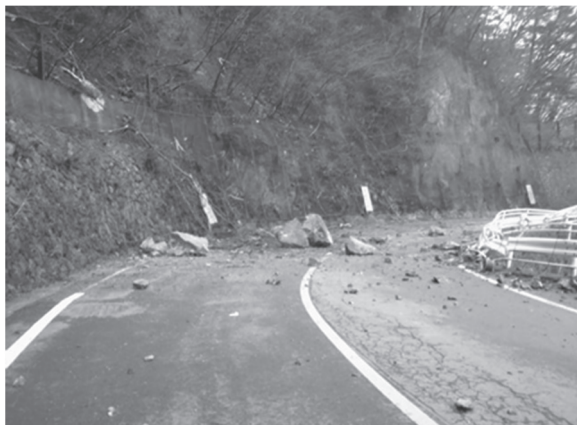
図14-3-3 被災状況

②一般国道400号 那須塩原市塩原

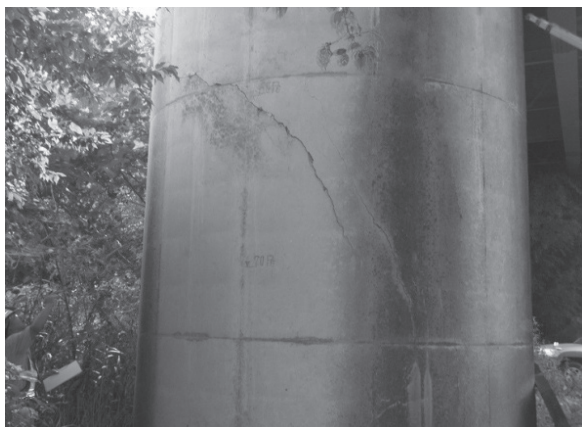
(一) 蛭田須佐木線(大田原市湯殿大橋)

図14-3-5 被災状況(P6橋脚)

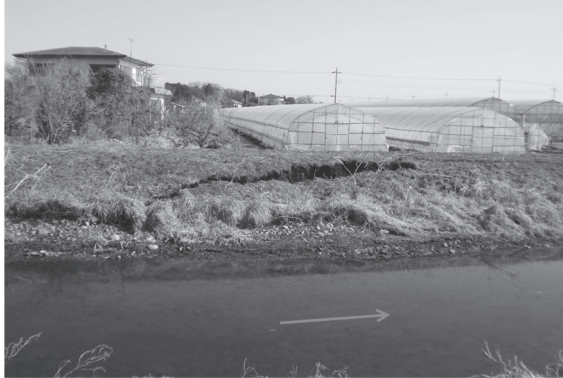
写真14-3-7 被災状況
左岸の土羽護岸が23.7mにわたり崩落

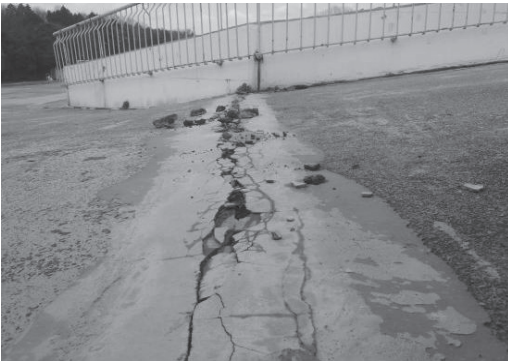
写真 14-3-12 被災状況
（床面に発生した亀裂）

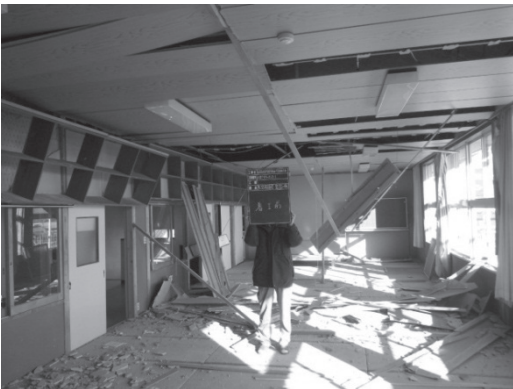
建築施設の被災箇所は、公共施設で10棟、公営住宅で12棟の合計22棟であった。主に、天井・壁材の破損・脱落、照明や配管等の設備類の破損など、非構造部材の被害が目立った。

写真 14-3-14 被災状況
（天井、壁材等の破損）

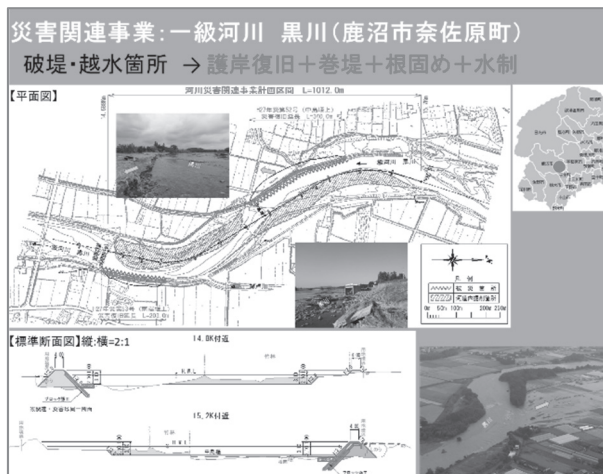
図14-4-10 災害関連事業箇所

なお、改良復旧が必要な箇所(黒川、鬼怒川)については、河川等災害関連事業を導入し、再度災害の防止を図ることとしている(図14-4-10)。

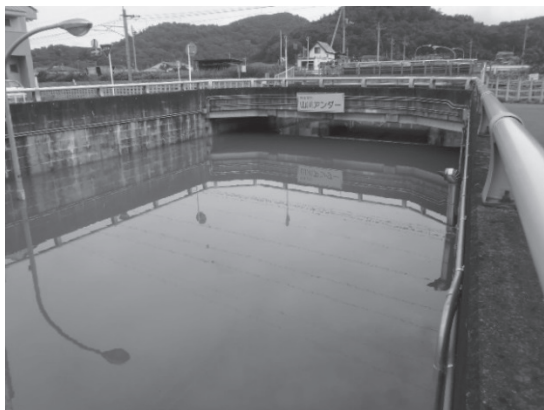
図14-5-2 (主) 足利環状線(足利市)山川アンダー冠水状況

- ・ 機器等の復旧
(工事費 約96.7百万円：国庫補助)
- ・ 機械室の地上への移設
(工事費 約15百万円：県単 災害復旧費)

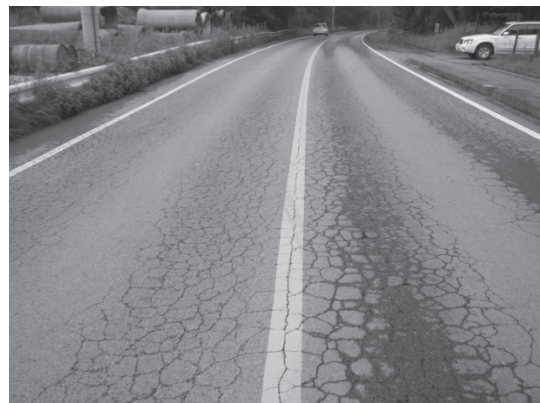
凍上災とは、冬期の低温によって道路の路盤や路床に大きな霜柱が発生し地面が隆起することにより、舗装のひび割れが路盤まで及び、道路に被害が発生する災害である。

図14-5-3 (一) 蛭畑須佐木線 大田原市湯津上凍上災(平成24年2・3月低温)

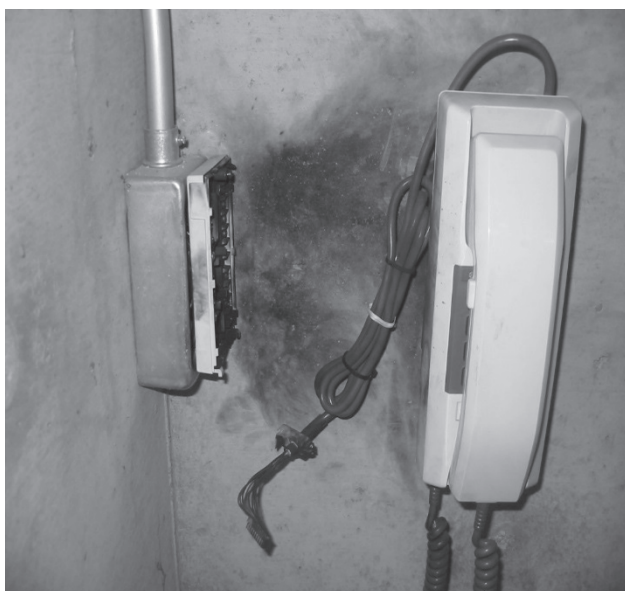
図14-3-10 送受信所内インターフォンの損焼状況

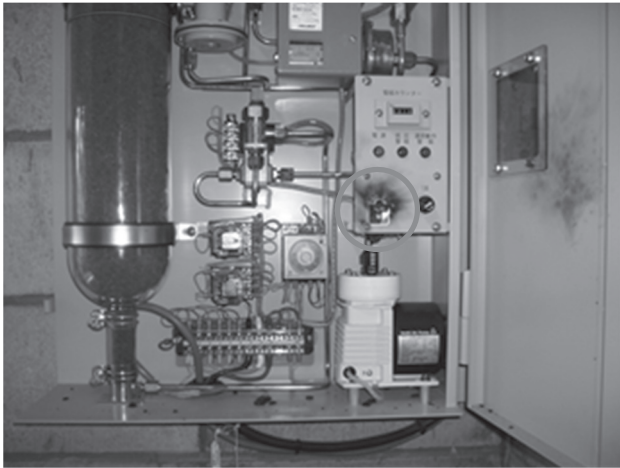
図14-3-12 デハイドレータのスパーク痕

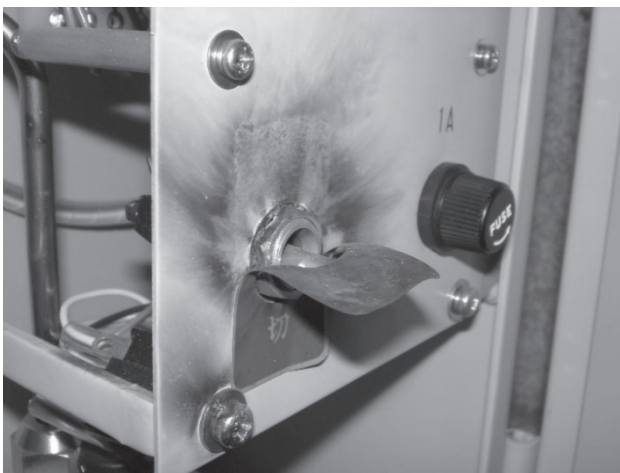
図 14-3-13 デハイドレータ拡大

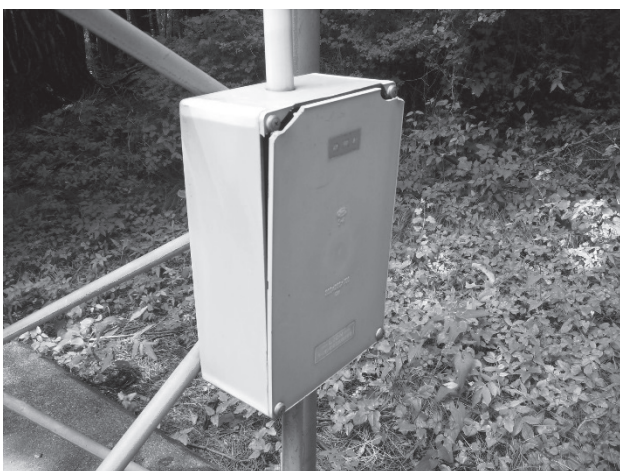
図 14-3-14 試験端子箱損傷状況
