平成26年度 第2回栃木県公共事業評価委員会

2 栃木県県土整備部所管事業の再評価について

河川事業の再評価概要書

街路事業の再評価概要書

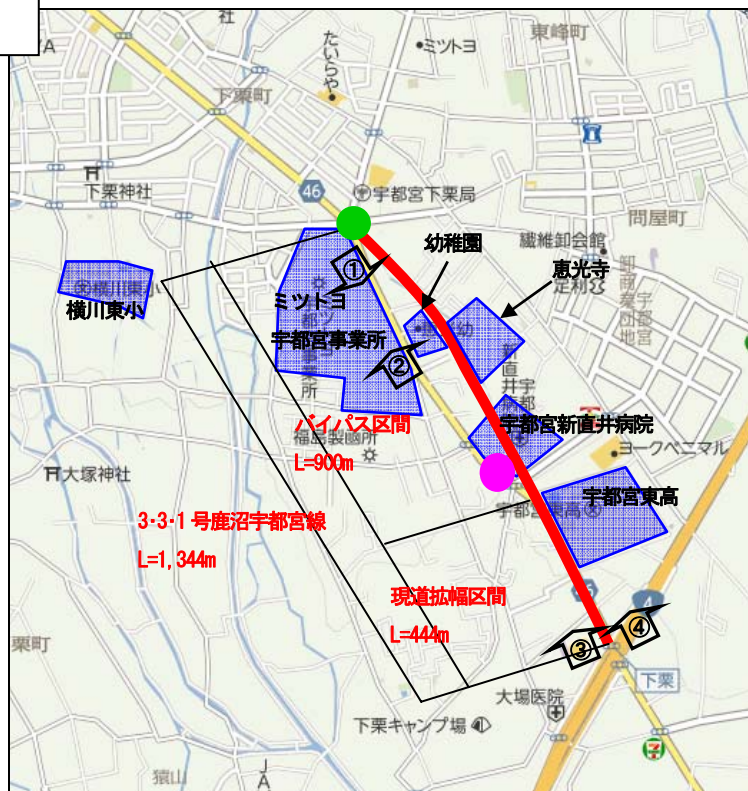
概要図

- 主要渋滞箇所
- 事故危険箇所
- ◀ 写真位置

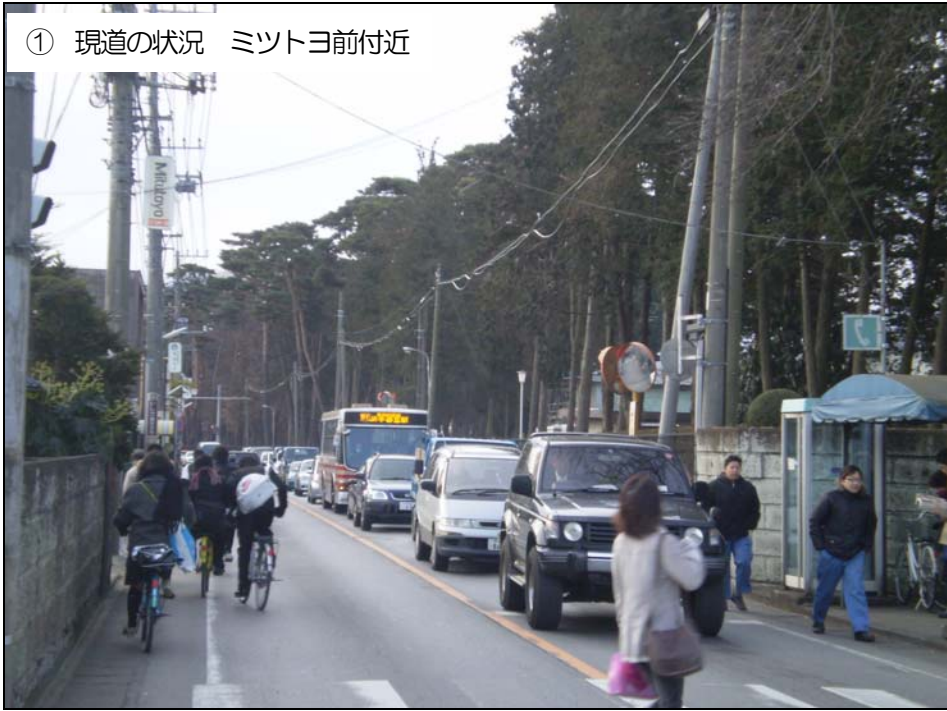
① 現道の状況 ミツトヨ前付近

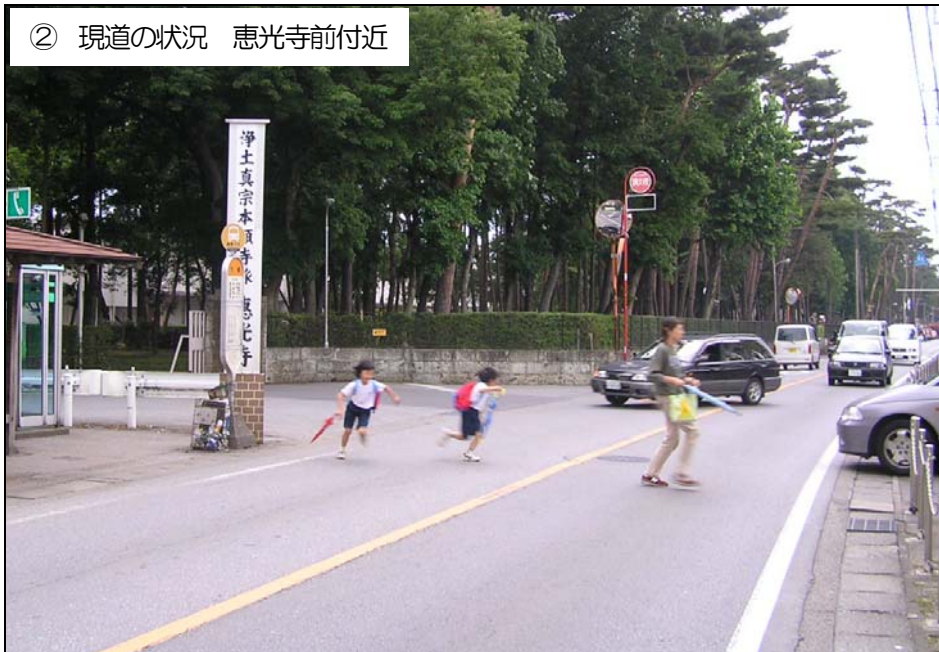
② 現道の状況 恵光寺前付近

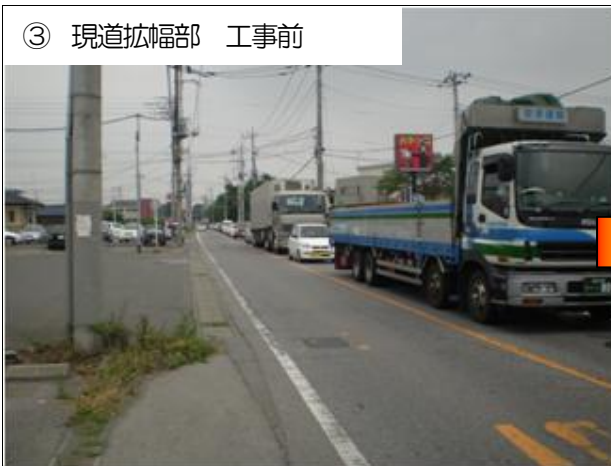
③ 現道拡幅部 工事前

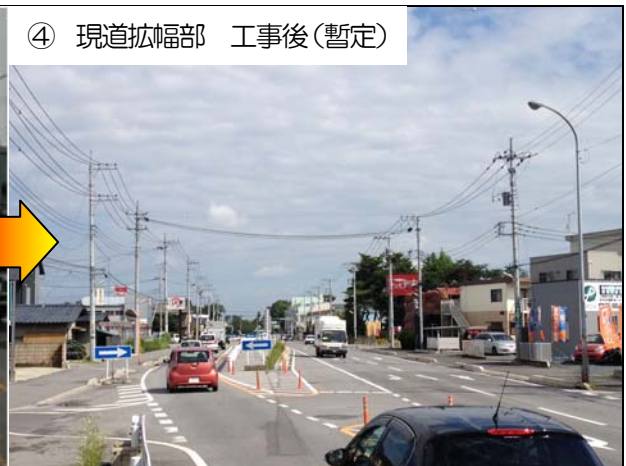
④ 現道拡幅部 工事後(暫定)

(1)事業全体 B/C = 2.8		154.8億円		55.0億円	
(2)残事業 B/C = 61.6		154.8億円		2.5億円	
2 事業の整備効果等					
・都市間の連携強化		・現道における渋滞緩和			
・歩行者・自転車の安全で快適な通行空間の確保		・救急救命活動や都市防災機能の強化			
事業の進捗状況等					
1 事業の進捗状況					
・現道拡幅部分 (L=444m) の大部分で自転車歩行者道が整備され、歩行者自転車の安全性が改善された。					
・バイパス部分 (L=900m) の用地取得が完了したため、バイパス工事を鋭意推進中である。					
2 今後の事業進捗の見込み					
・今後も残る用地取得を推進して順次工事を進め、平成29年度を目標に事業完了を図る。					
コスト削減等					
1 コスト削減方策					
・路盤材、アスファルト合材に再生材を活用し、コストを削減。					
2 代替案立案等の可能性					
・既にほとんどの用地を取得して工事を進めているところであり、都市の骨格を形成する「放射道路」として都市計画の諸手続きを経て整備しているため、現計画が最適である。					
事業の対応方針(案)		現計画で事業を継続する。

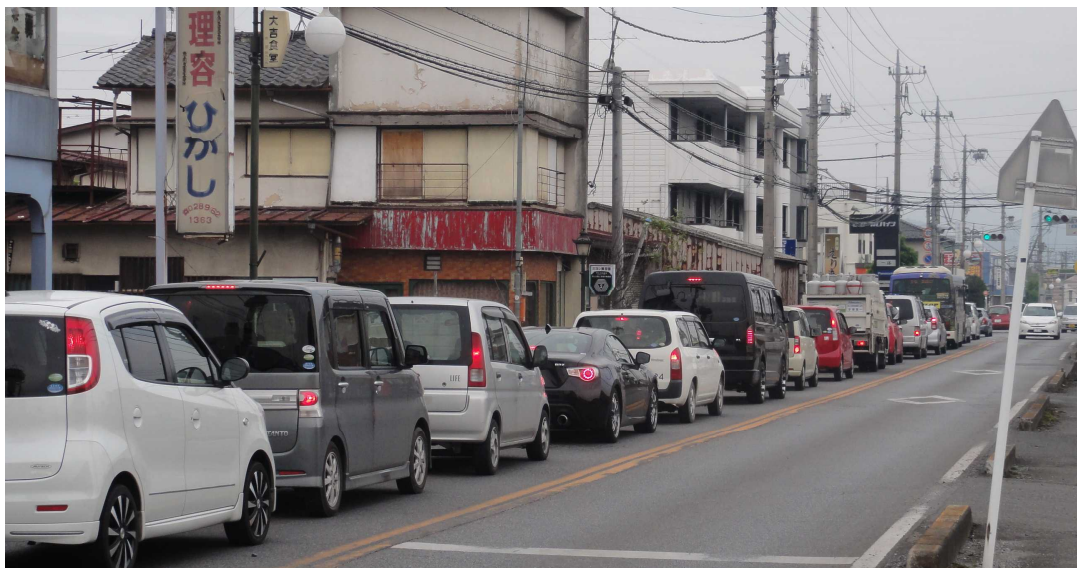
写真1：現道渋滞状況（(仮称)茂呂街道口バス停西交差点：西進方向）

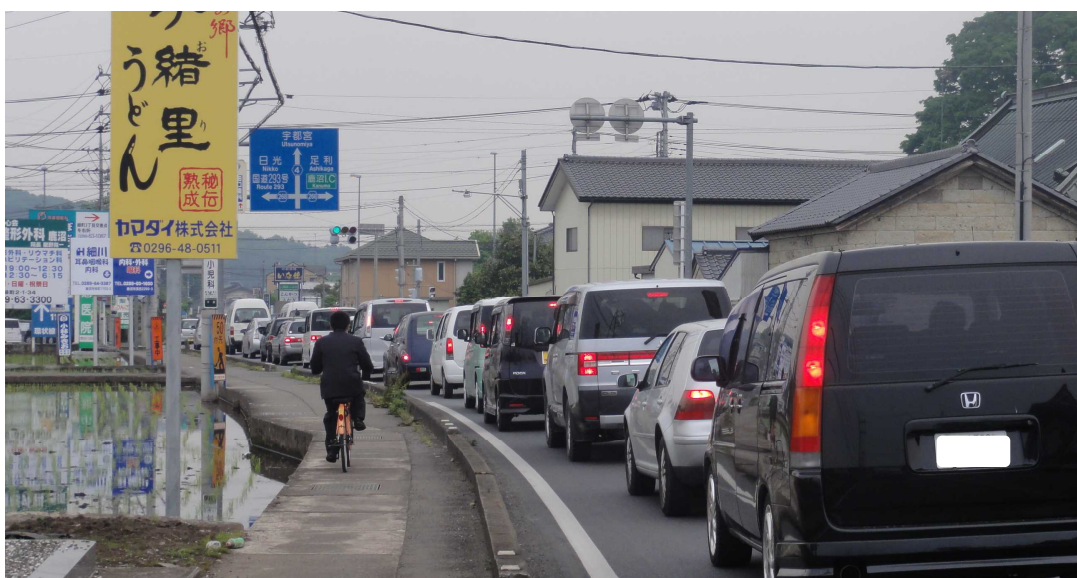
写真2：現道渋滞状況（千渡交差点：東進方向）

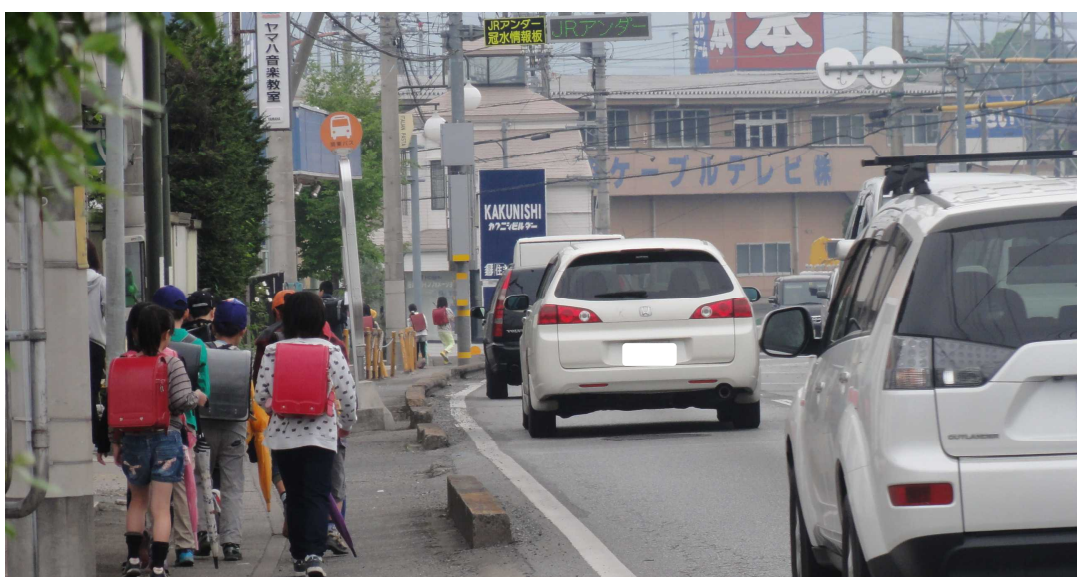
写真3：通勤通学時間帯の交通状況（東町1バス停付近：西進方向）
