栃木市における中心市街地の 浸水対策について

令和5年5月24日

栃木市 都市建設部 治水対策室

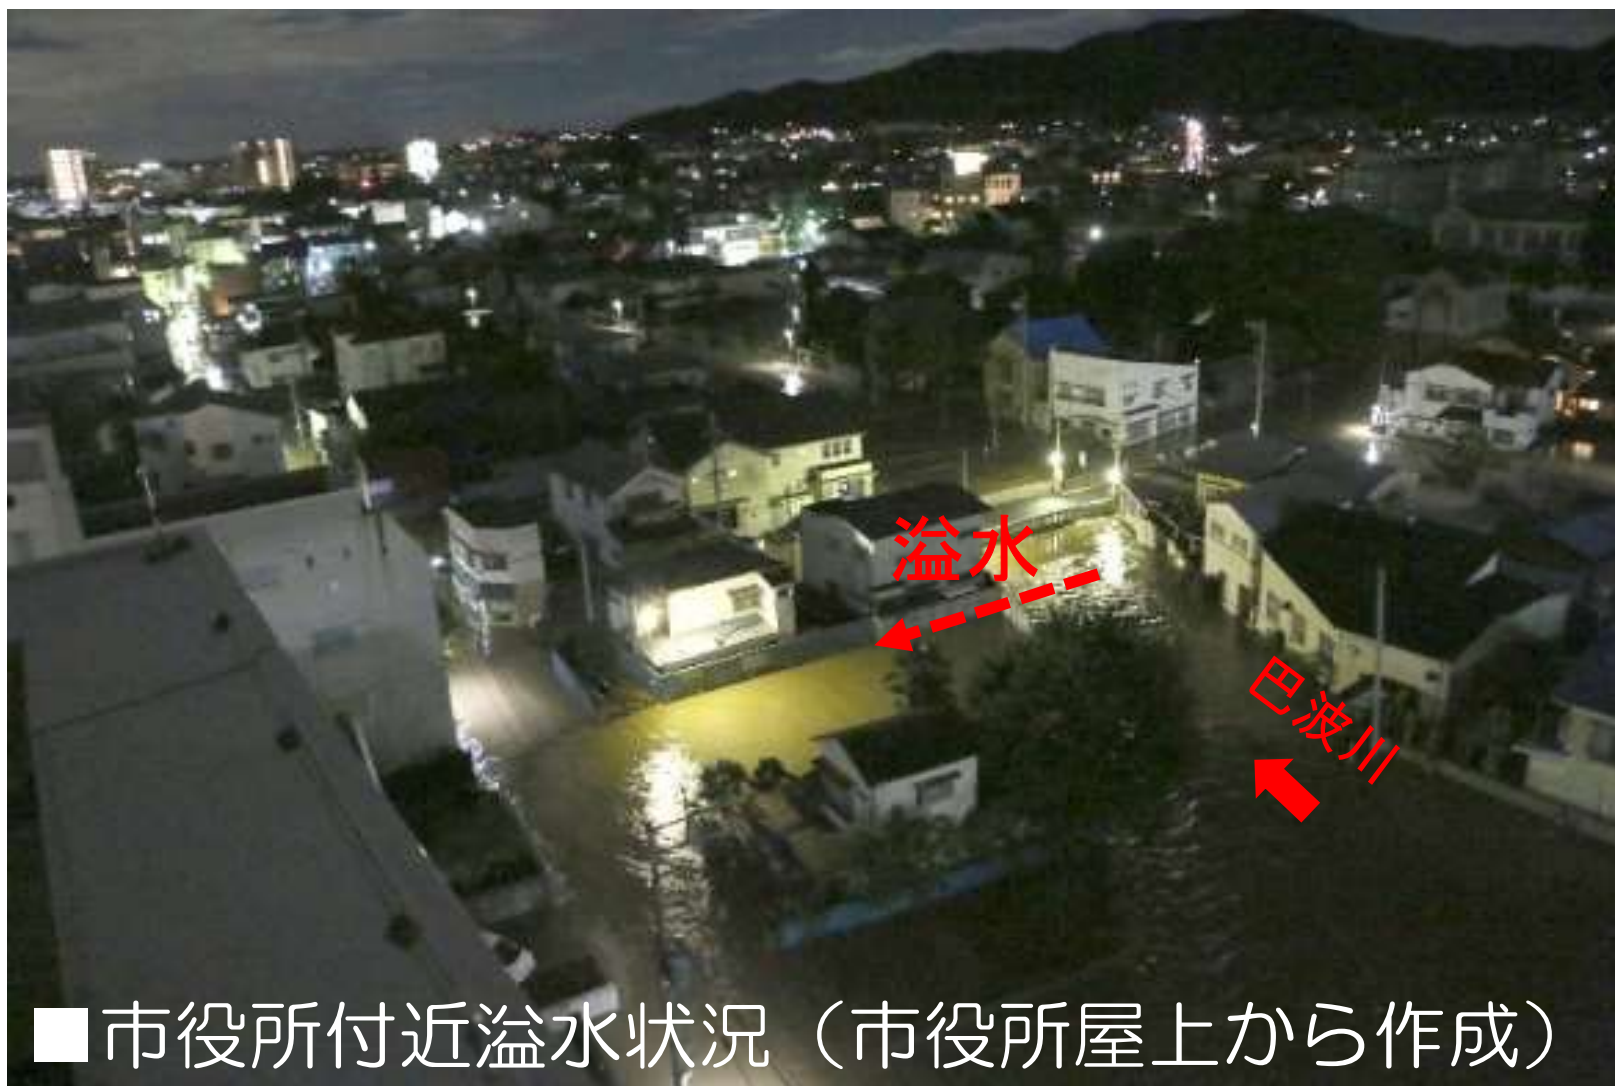
■市役所付近溢水状況（市役所屋上から作成）

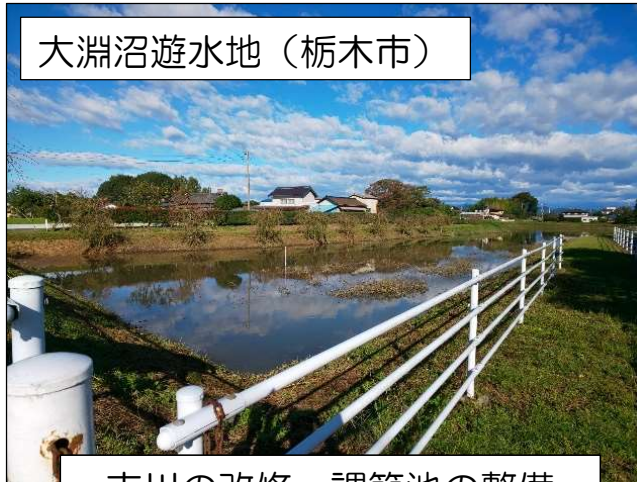
支川の改修、調節池の整備

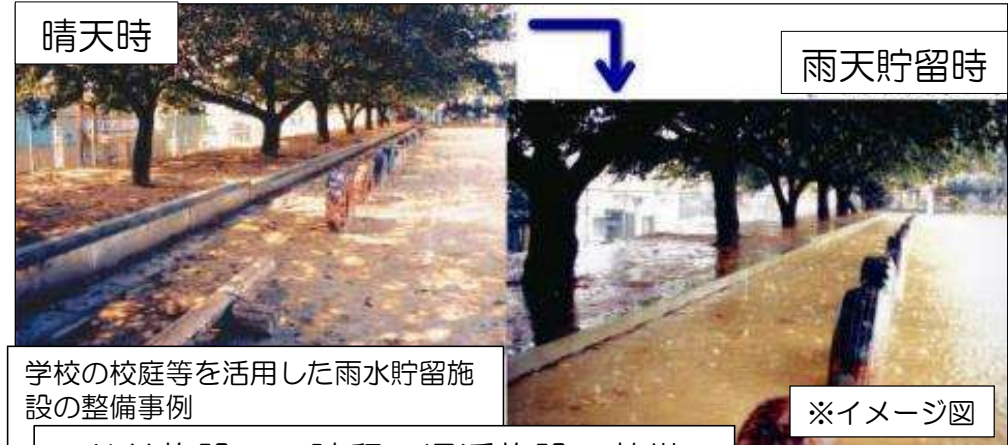
公共施設への貯留・浸透施設の整備

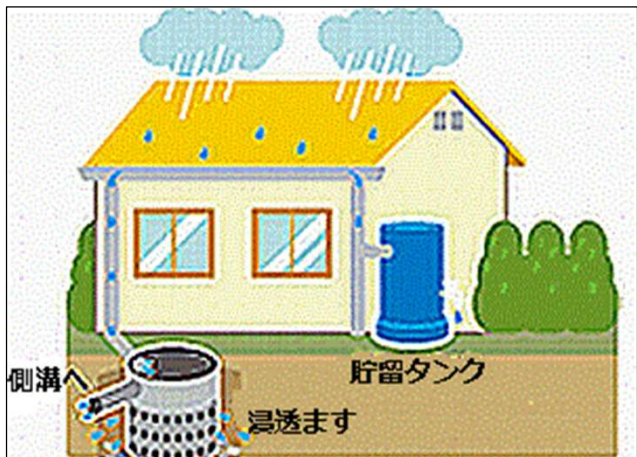
宅地内貯留・浸透施設設置等の推進

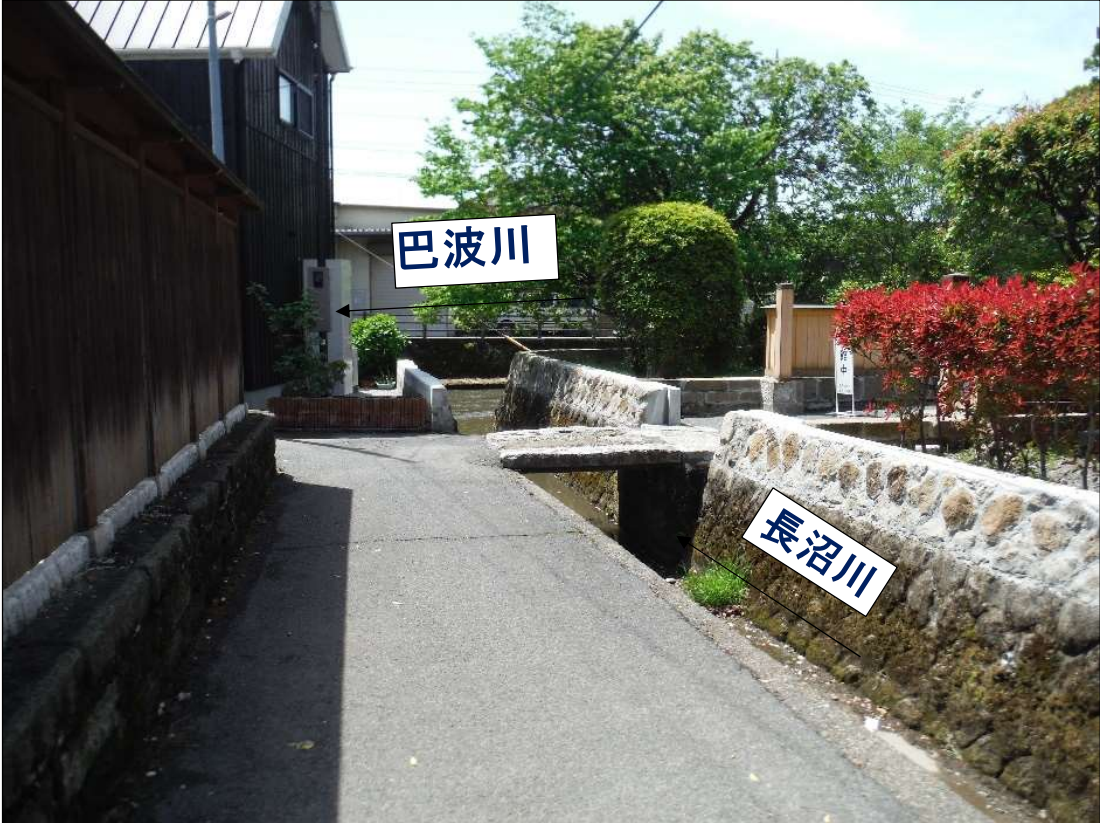
普通河川改修 (長沼川)

市内中心部、伝統的建造物群保存地区を流れ、
巴波川に流入する普通河川長沼川

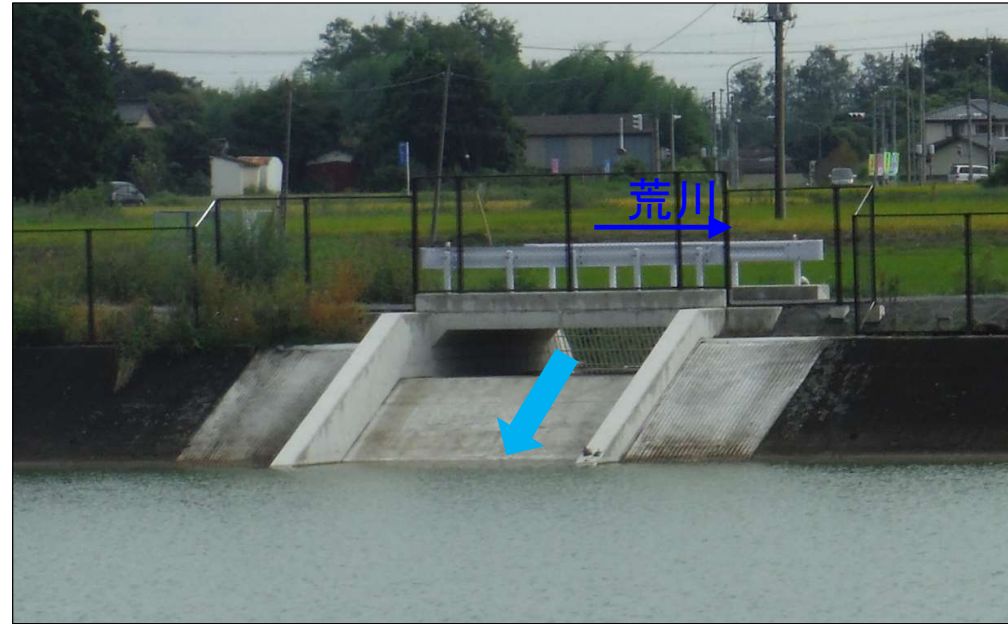
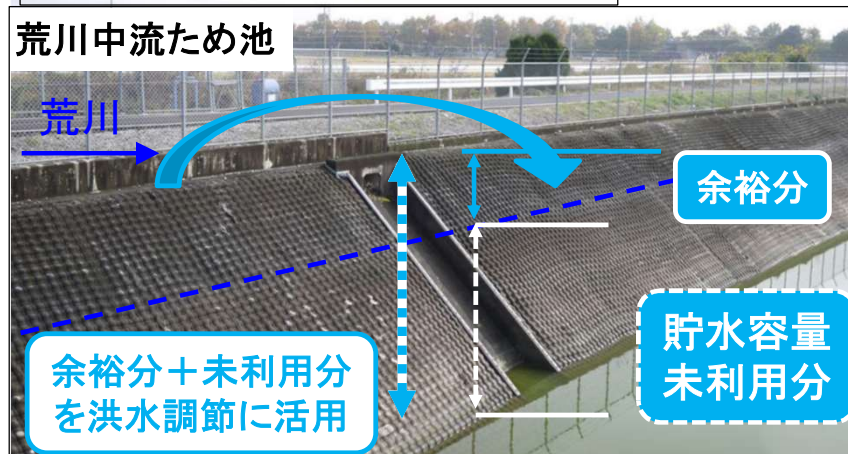
普通河川改修（荒川：農業用ため池の活用）

貯水容量未使用分を洪水調節に活用するため、越流施設を整備

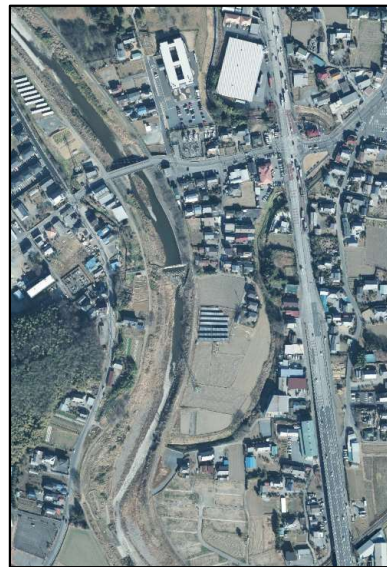
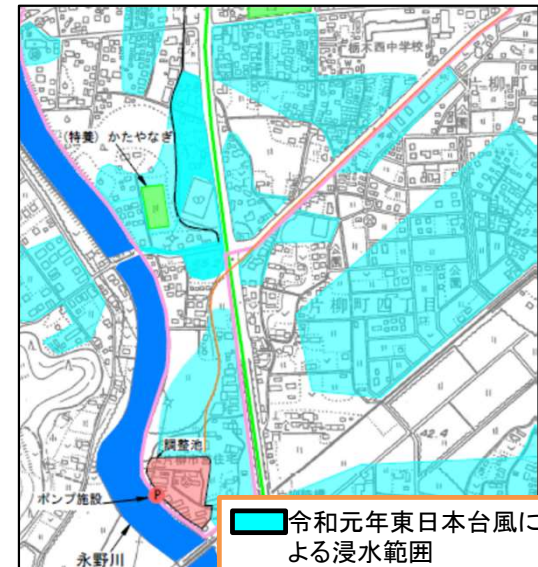
ながのかわ 永野川左岸第1排水区 大規模雨水処理施設整備事業

- 令和元年東日本台風で時間雨量37mm/h、平成27年9月関東・東北豪雨で、時間雨量49.5mm/hの豪雨を記録し、栃木市片柳町4丁目周辺では、広範囲に床上・床下浸水が発生。
- このため、公共下水道計画に基づく雨水整備事業（5年確率 60mm/hr）を実施することで、早期の浸水被害の軽減を図る。

- 事業内容 : 雨水渠全体延長 1,300m
雨水貯留施設貯留能力 27,300m³
雨水ポンプ場 排水能力 90m³/分
- 全体事業費 : 約23億円 ※工事諸経費等を含む
- 事業期間 : 令和3年度～令和10年度

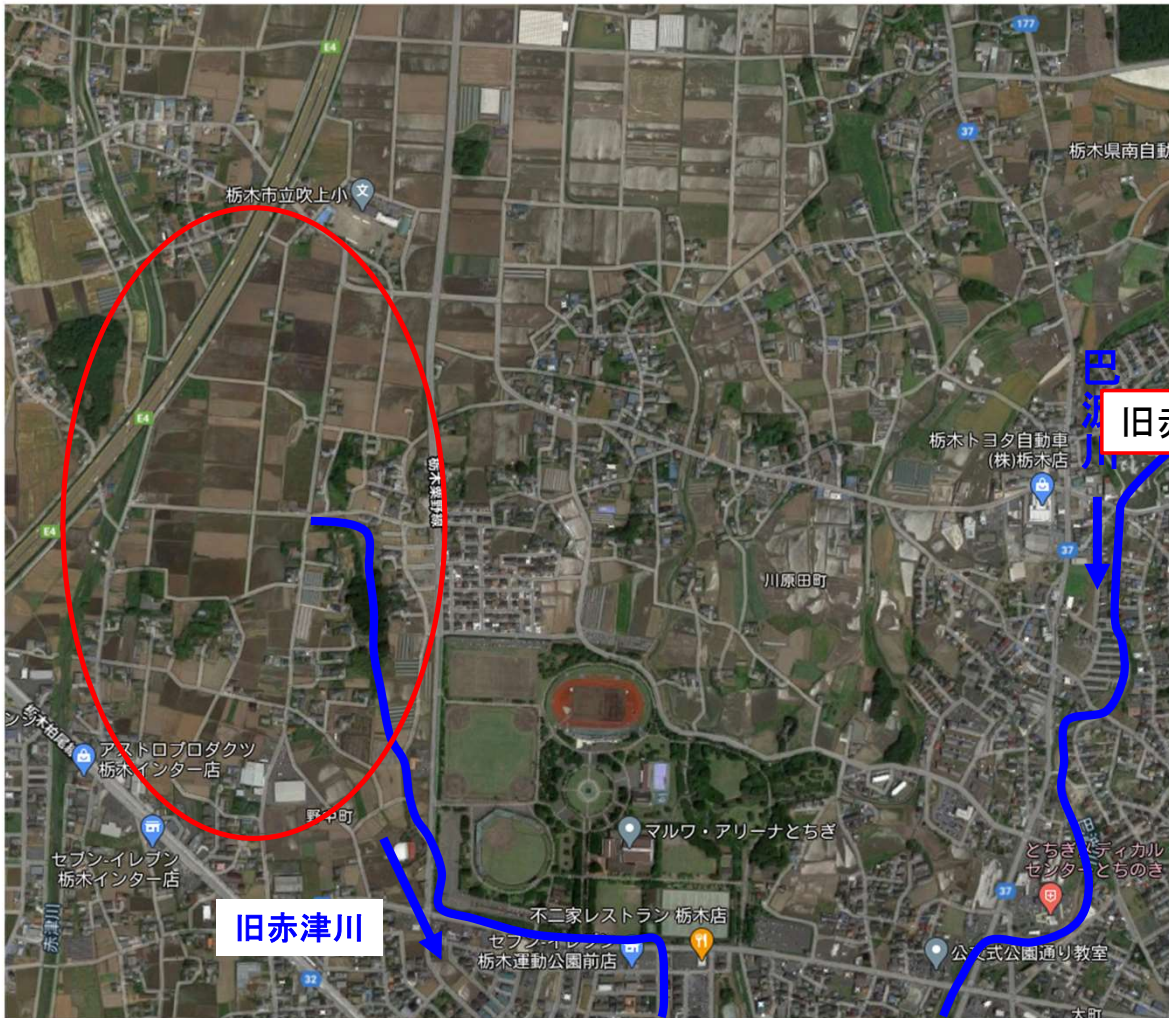
田んぼダム取り組み

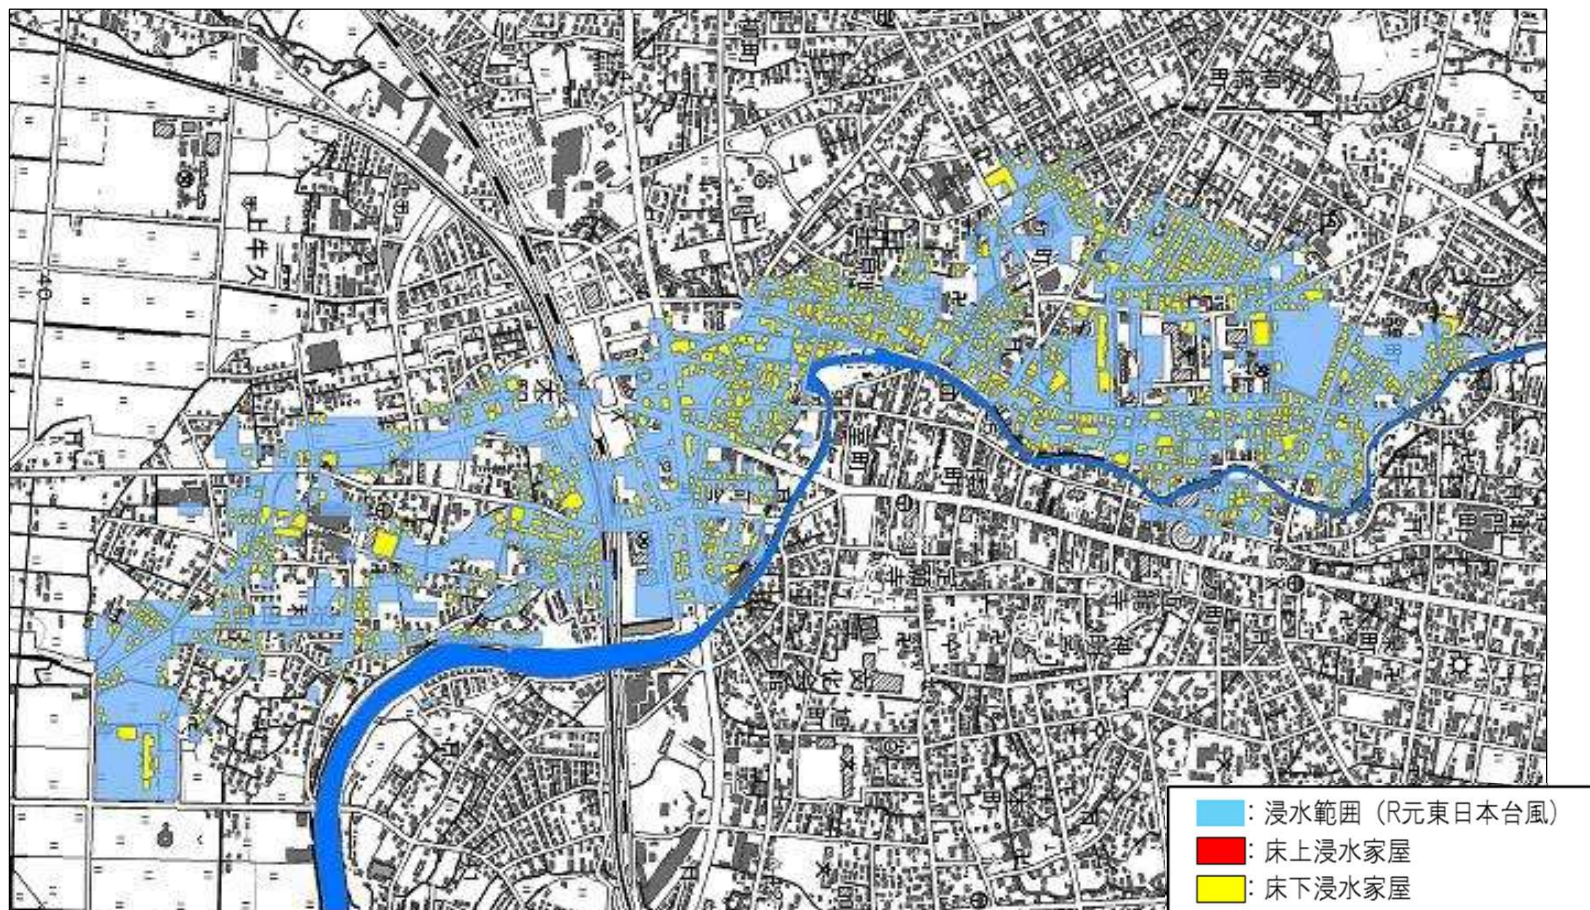
地下捷水路整備後（捷水路のみ）における令和元年東日本台風規模による浸水シミュレーション結果
