土砂災害警戒区域等の指定の公示に係る図書(その1)

様式-1(急)
土砂災害警戒区域・土砂災害特別警戒区域
位置図

| 箇所名 | 本城溜池北 |
| 所在地 | 栃木県足利市本城一丁目 |

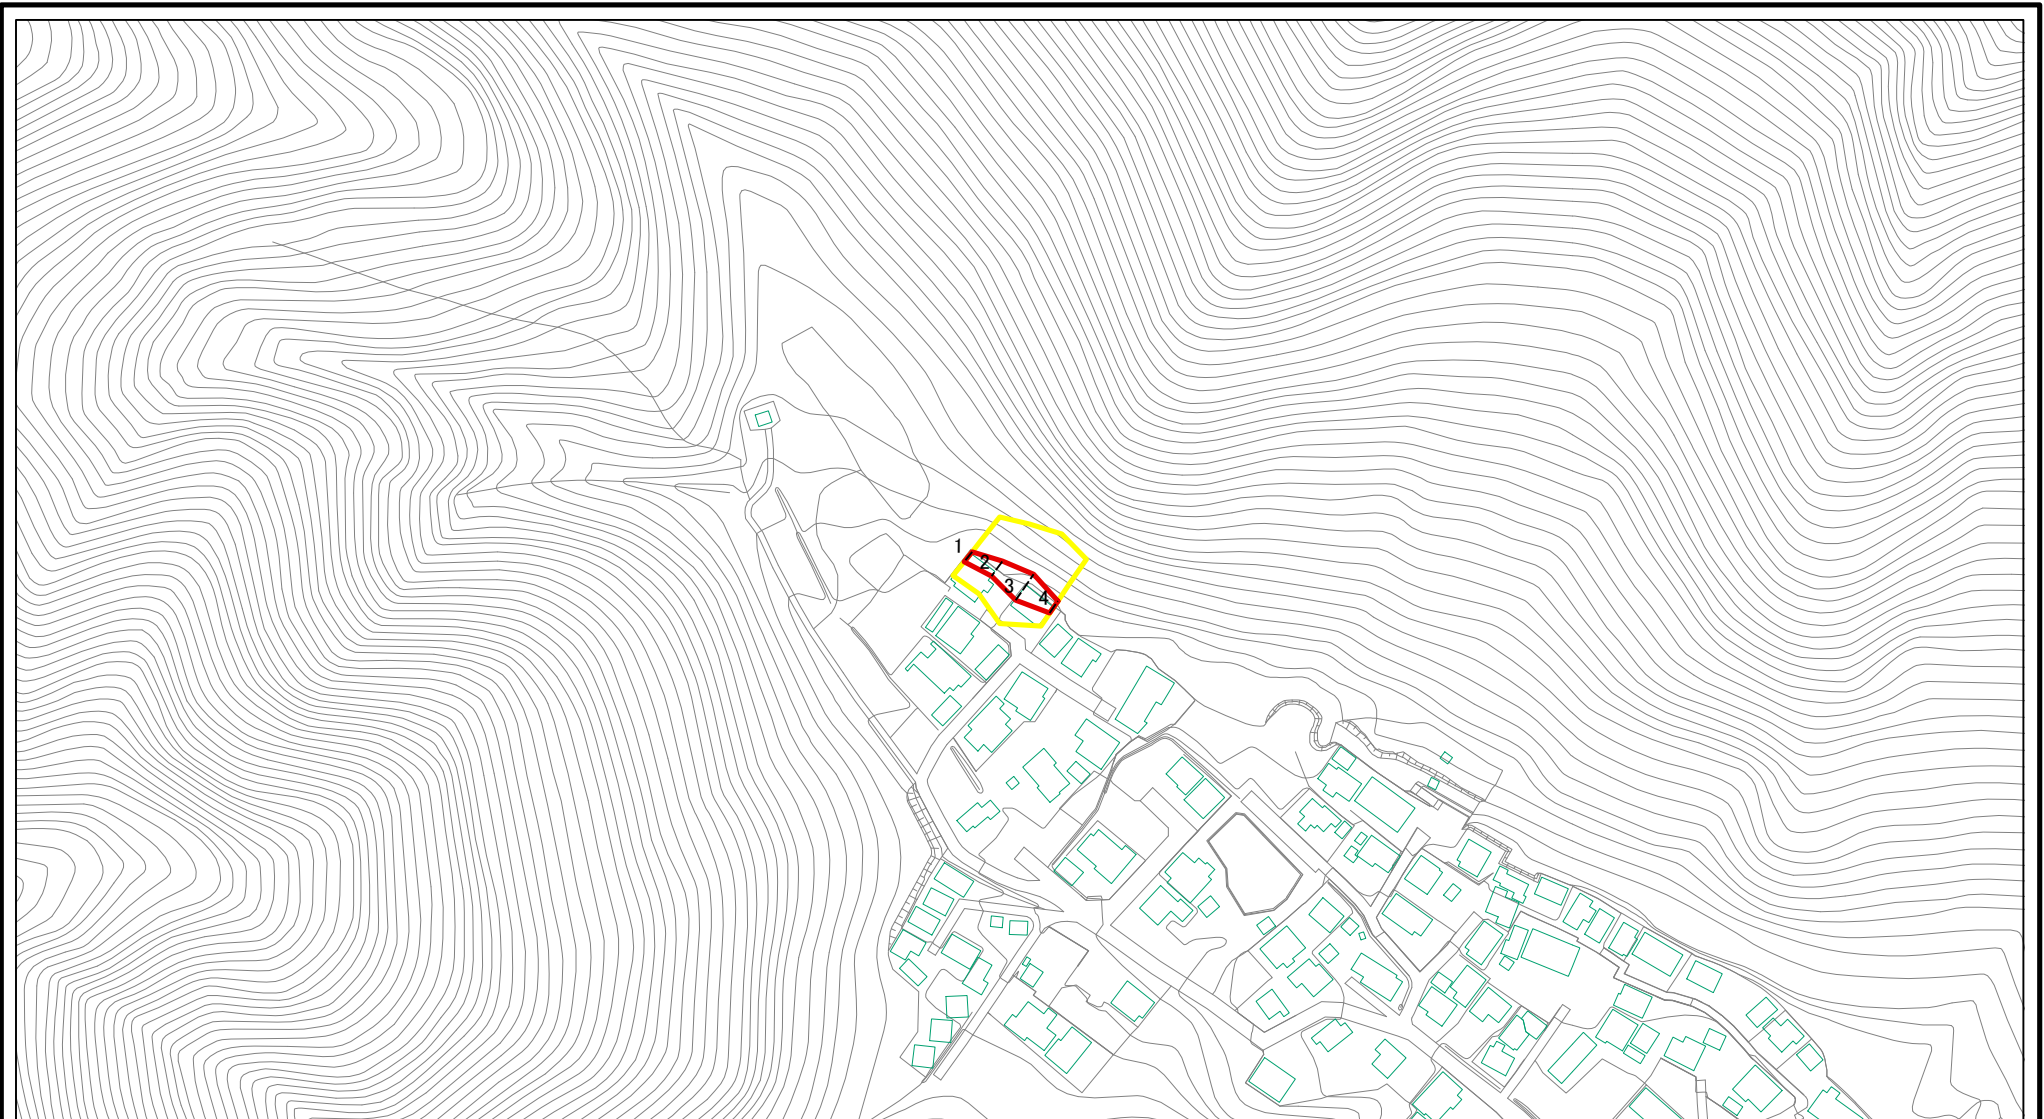
様式-2(急)

図中の数字は横断測線番号を示す

土砂災害警戒区域・土砂災害特別警戒区域
区域図(その1)

土砂災害防止法施行令第二条の基準に該当する区域

土砂災害防止法
施行令第三条の
基準に該当する

土石等の(移動)高さが1m以下の場合、
土石等の移動による力が100kN/mを超える区域

土石等の堆積の高さが3mを超える区域

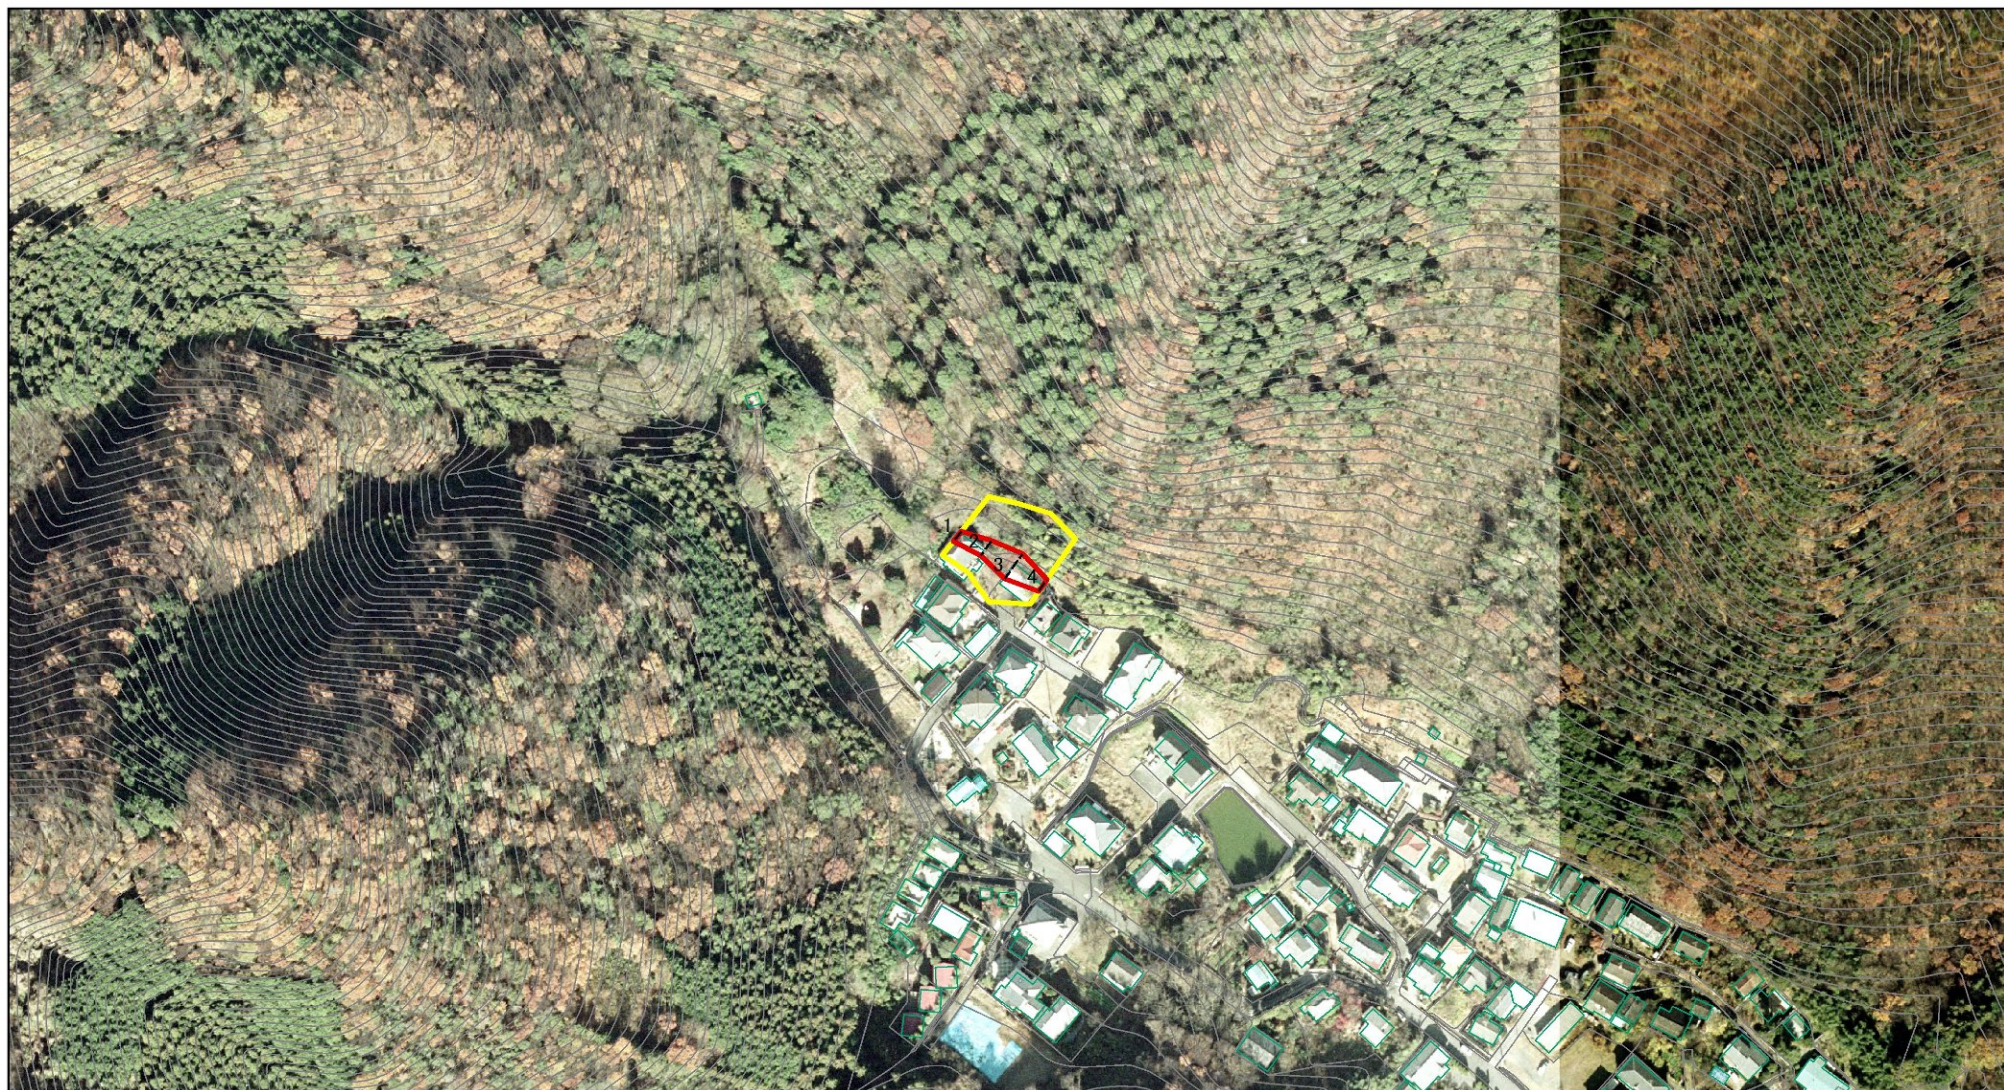
様式-2(急)

図中の数字は横断測線番号を示す

土砂災害警戒区域・土砂災害特別警戒区域
区域図(その1)

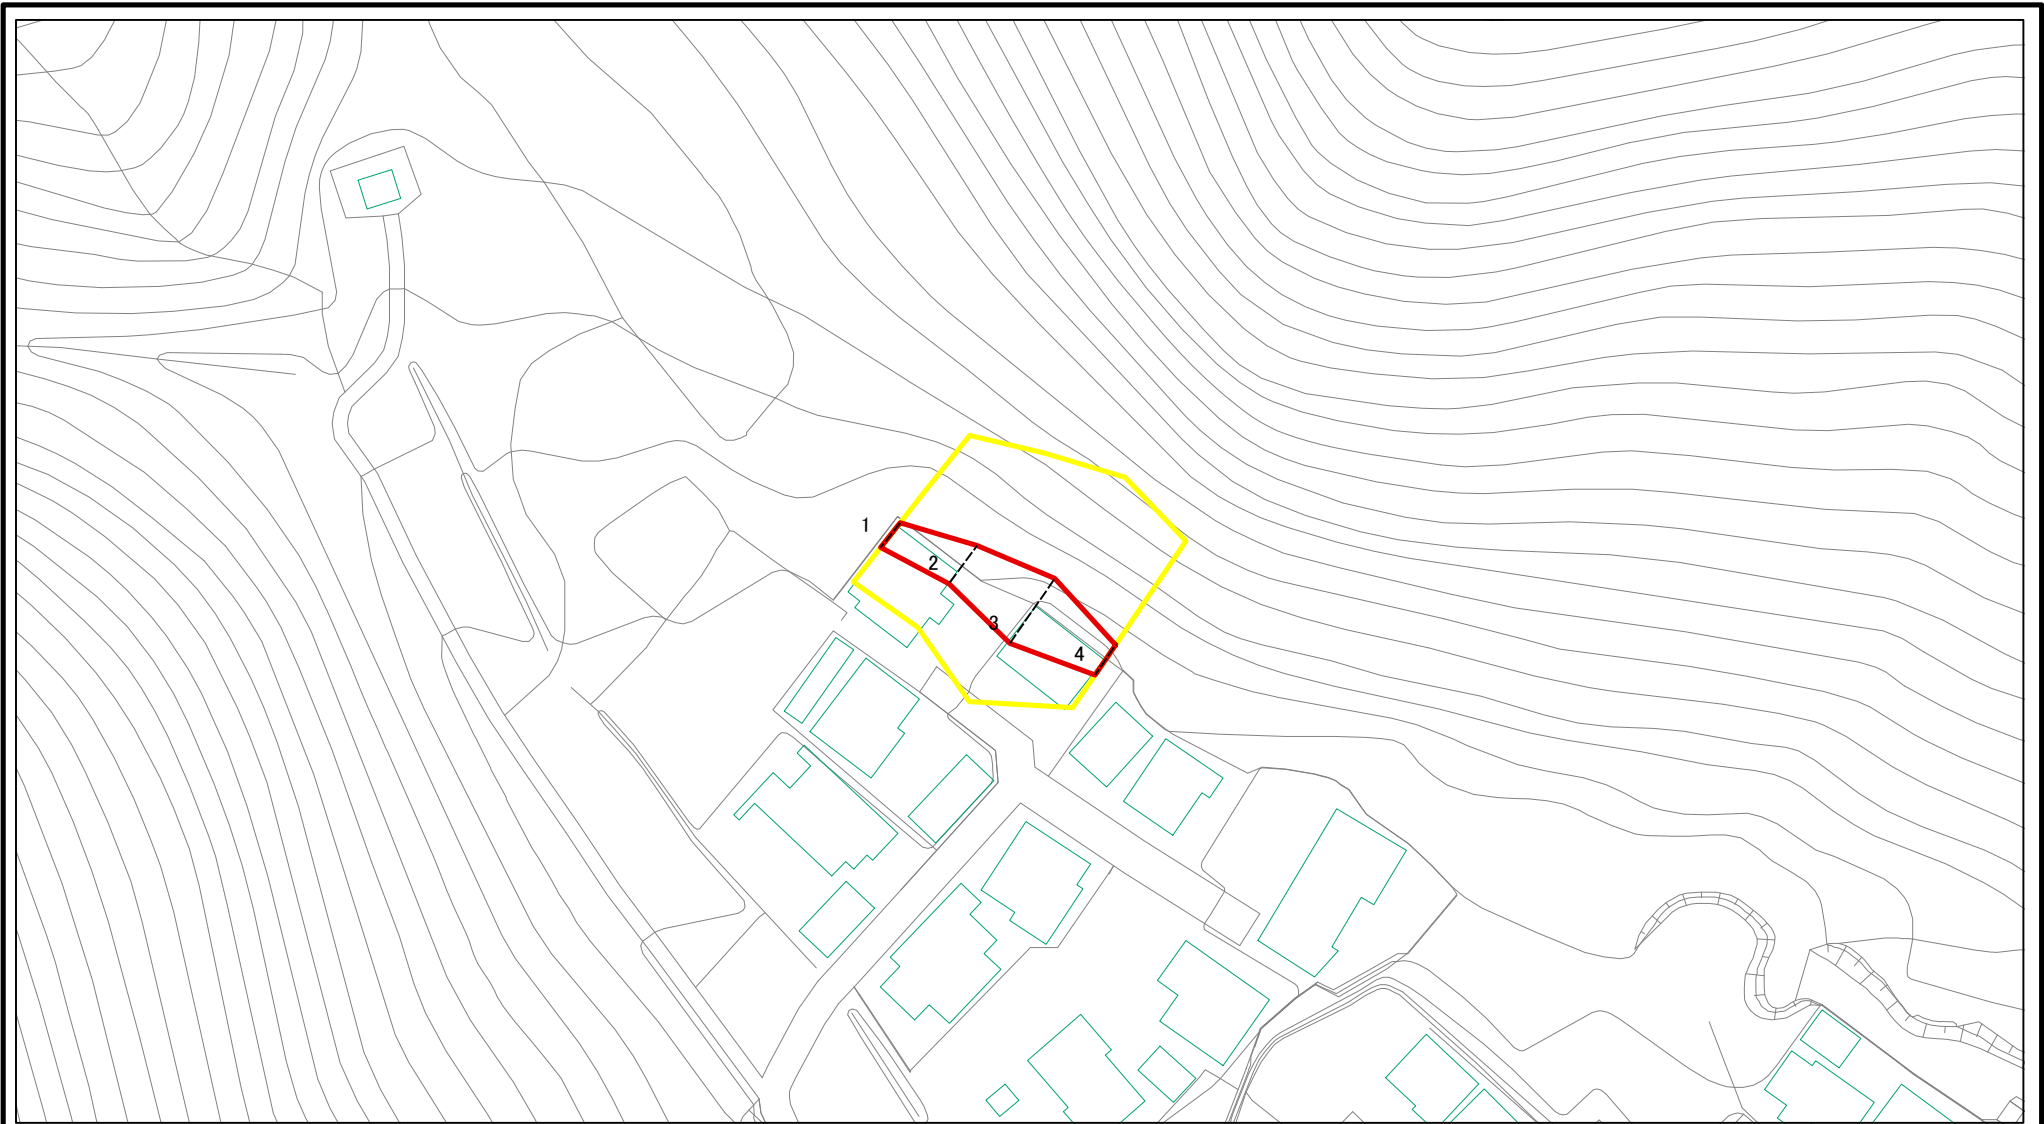
図中の数字は横断測線番号を示す

| 様式-2-1(急) 土砂災害警戒区域・土砂災害特別警戒区域 区域図(その2) | 土砂災害防止法施行令第二条の基準に該当する区域 | | 縮尺 1:1,000 | 自然現象の種類 | 急傾斜地の崩壊 | 箇所番号 | 202-I-047 |

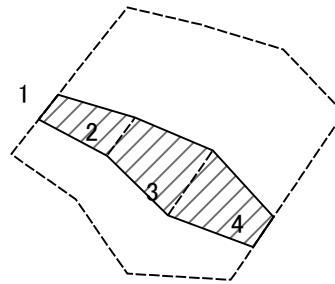
図中の数字は横断測線番号を示す

| 様式-2-2(急) 土砂災害特別警戒区域の区域区分図 (急傾斜地の崩壊に伴う土石等の移動により 建築物の地上部に作用すると想定される力) | 土砂災害防止法施行令第二条の基準に該当する区域 | | N 縮尺 1:1,000 | 自然現象の種類 | 急傾斜地の崩壊 | 箇所番号 | 202-I-047 |

| 横断測線の区間 | 土石等の移動により建築物の地上部に作用すると想定される力 | | | | 土石等の堆積により建築物の地上部に作用すると想定される力 | | | | 横断測線の区間 | 土石等の移動により建築物の地上部に作用すると想定される力 | | | | 土石等の堆積により建築物の地上部に作用すると想定される力 | | | |
|---|---|---|---|---|---|---|---|---|---|---|---|---|---|---|---|---|---|
| 1 ~ 2 | - | - | 64.09 | 1.00 | - | - | 10.85 | 2.03 | ~ | | | | | | | | |
| 2 ~ 3 | - | - | 83.64 | 1.00 | - | - | 10.50 | 1.96 | ~ | | | | | | | | |
| 3 ~ 4 | - | - | 83.64 | 1.00 | - | - | 9.62 | 1.80 | ~ | | | | | | | | |

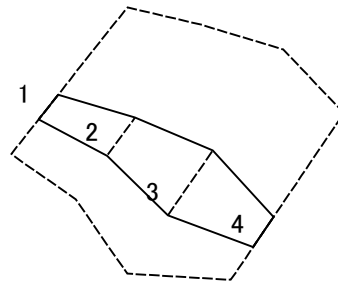
図中の数字は横断測線番号を示す

様式-2-3(急)
土砂災害特別警戒区域の区域区分図
(急傾斜地の崩壊に伴う土石等の堆積により
建築物の地上部に作用すると想定される力)
