土砂災害警戒区域等の指定の公示に係る図書（その1）

様式-1(急)
土砂災害警戒区域・土砂災害特別警戒区域 位置図

自然現象の種類	急傾斜地の崩壊
箇所番号	343-I-1037
箇所名	安養寺前IA
所在地	栃木県茂木町茂木

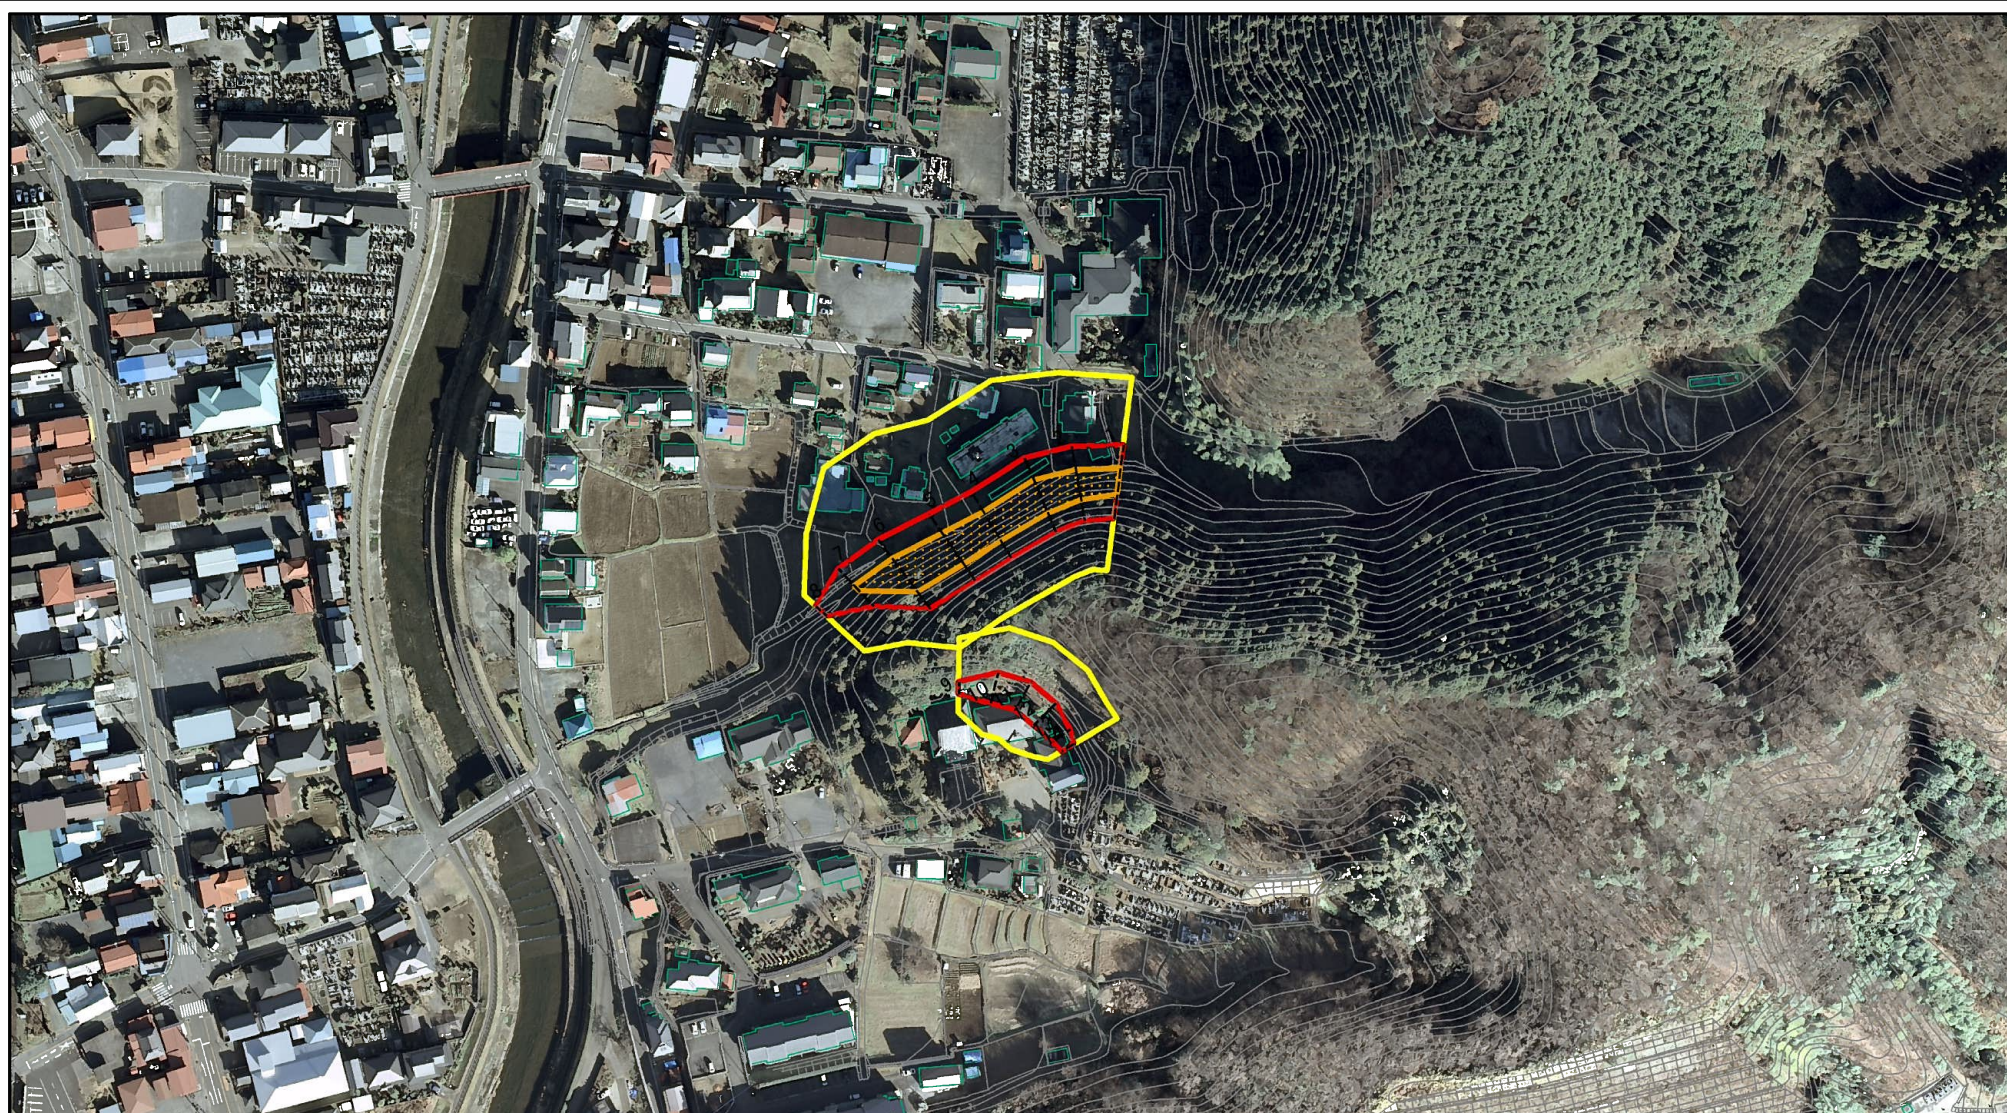
様式-2(急)

図中の数字は横断測線番号を示す

土砂災害警戒区域・土砂災害特別警戒区域
区域図(その1)

土砂災害防止法施行令第二条の基準に該当する区域

土砂災害防止法
施行令第三条の
基準に該当する
区域

土砂等の堆積の高さが3mを超える区域
それ以外の区域

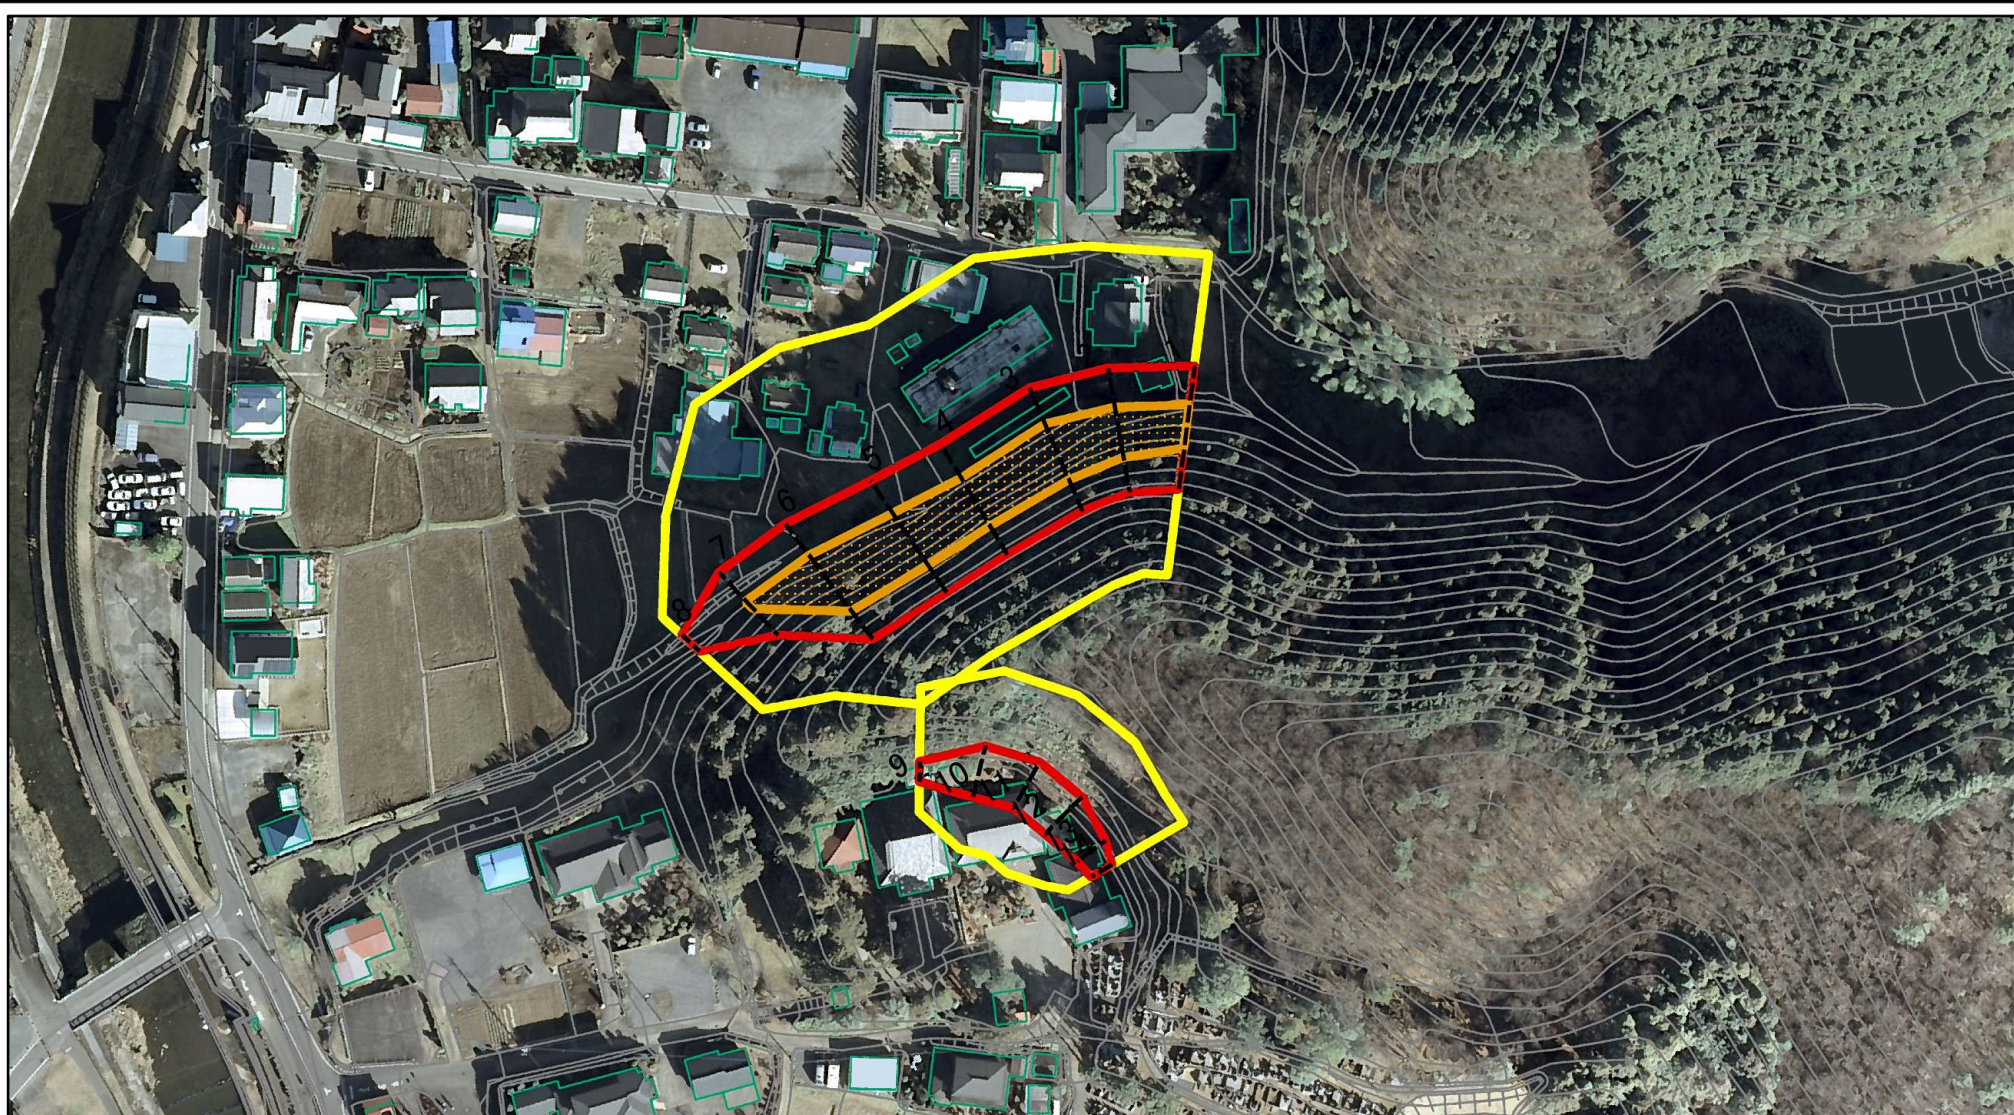
様式-2-1(急)

図中の数字は横断測線番号を示す

土砂災害警戒区域・土砂災害特別警戒区域
区域図(その2)

土砂災害防止法施行令第二条の基準に該当する区域

土砂災害防止法
施行令第三条の
基準に該当する
区域

土砂等の堆積の高さが3mを超える区域
それ以外の区域

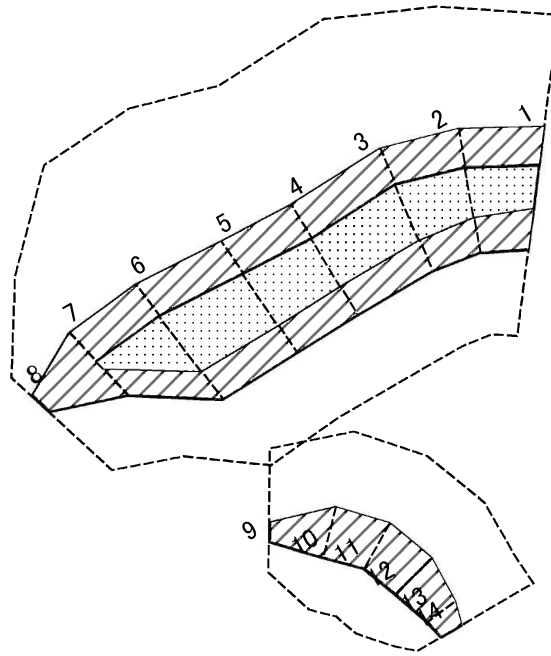
様式-2-2(急)
土砂災害特別警戒区域の区域区分図
(急傾斜地の崩壊に伴う土石等の移動により
建築物の地上部に作用すると想定される力)

図中の数字は横断測線番号を示す

土砂災害防止法施行令第二条の基準に該当する区域	
土砂災害防止法施行令第三条の基準に該当する区域	
それ以外の区域

横断測線の区間	土石等の移動により建築物の地上部に作用すると想定される力				土石等の堆積により建築物の地上部に作用すると想定される力				横断測線の区間	土石等の移動により建築物の地上部に作用すると想定される力				土石等の堆積により建築物の地上部に作用すると想定される力			
	土石等の(移動)高さが1m以下の場合、土石等の移動による力が100kN/m ² を超える区域		それ以外の区域		土石等の堆積の高さが3mを超える区域		それ以外の区域			土石等の(移動)高さが1m以下の場合、土石等の移動による力が100kN/m ² を超える区域		それ以外の区域		土石等の堆積の高さが3mを超える区域		それ以外の区域	
	力の大きさのうち最大のもの (kN/m ²)	土石等の高さ (m)	力の大きさのうち最大のもの (kN/m ²)	土石等の高さ (m)	力の大きさのうち最大のもの (kN/m ²)	土石等の高さ (m)	力の大きさのうち最大のもの (kN/m ²)	土石等の高さ (m)		力の大きさのうち最大のもの (kN/m ²)	土石等の高さ (m)	力の大きさのうち最大のもの (kN/m ²)	土石等の高さ (m)	力の大きさのうち最大のもの (kN/m ²)	土石等の高さ (m)	力の大きさのうち最大のもの (kN/m ²)	土石等の高さ (m)
1 ~ 2	128.35	1.00	100.00	1.00	-	-	12.60	2.40	~								
2 ~ 3	133.80	1.00	100.00	1.00	-	-	12.92	2.46	~								
3 ~ 4	133.80	1.00	100.00	1.00	-	-	13.14	2.51	~								
4 ~ 5	136.59	1.00	100.00	1.00	-	-	15.55	2.96	~								
5 ~ 6	136.59	1.00	100.00	1.00	-	-	15.55	2.96	~								
6 ~ 7	136.26	1.00	100.00	1.00	-	-	12.66	2.41	~

7 ~ 8	-	-	100.00	1.00	-	-	11.47	2.19	~								
~									~								
9 ~ 10	-	-	83.79	1.00	-	-	10.82	2.06	~								
10 ~ 11	-	-	83.80	1.00	-	-	10.26	1.96	~								
11 ~ 12	-	-	83.80	1.00	-	-	10.27	1.96	~								
12 ~ 13	-	-	83.28	1.00	-	-	10.45	1.99	~								
13 ~ 14	-	-	67.27	1.00	-	-	10.45	1.99	~								
~									~								
~									~								
~									~								
~									~								
~									~								
~									~								
~									~								
~									~								
~									~								
~									~								
~									~								
~									~								
~									~

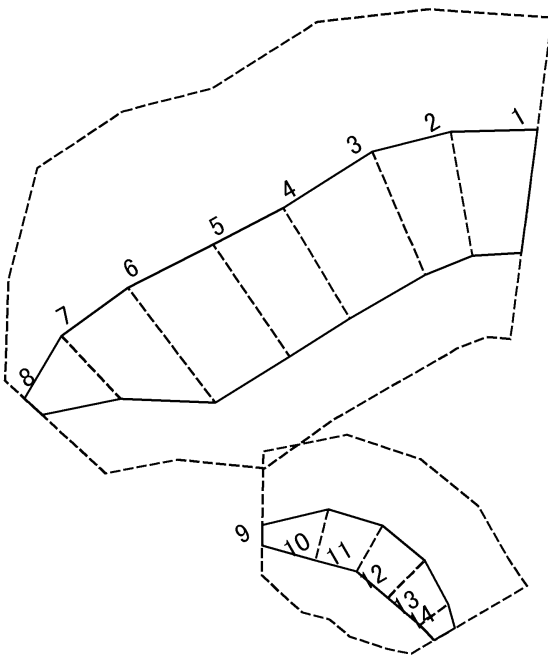
様式-2-3(急)
土砂災害特別警戒区域の区域区分図
(急傾斜地の崩壊に伴う土石等の堆積により
建築物の地上部に作用すると想定される力)

図中の数字は横断測線番号を示す

土砂災害防止法施行令第二条の基準に該当する区域

土砂災害防止法
施行令第三条の
基準に該当する
区域

土石等の堆積の高さが3mを超える区域
