土砂災害警戒区域等の指定の公示に係る図書（その1）

様式-1 (急) 土砂災害警戒区域・土砂災害特別警戒区域 位置図	自然現象の種類	急傾斜地の崩壊
	箇所番号	407-II-1316
	箇所名	屋家代ⅡA
	所在地	栃木県那須郡那須町梁瀬

様式-2(急) 土砂災害警戒区域・土砂災害特別警戒区域 区域図(その1)	土砂災害防止法施行令第二条の基準に該当する区域		N 縮尺 1:2,500	自然現象の種類	急傾斜地の崩壊	箇所番号	407-II-1316
	土砂災害防止法施行令第三条の基準に該当する区域			告示番号		箇所名	屋家代IIA
	それ以外の区域			告示年月日		所在地	栃木県那須郡那須町梁瀬

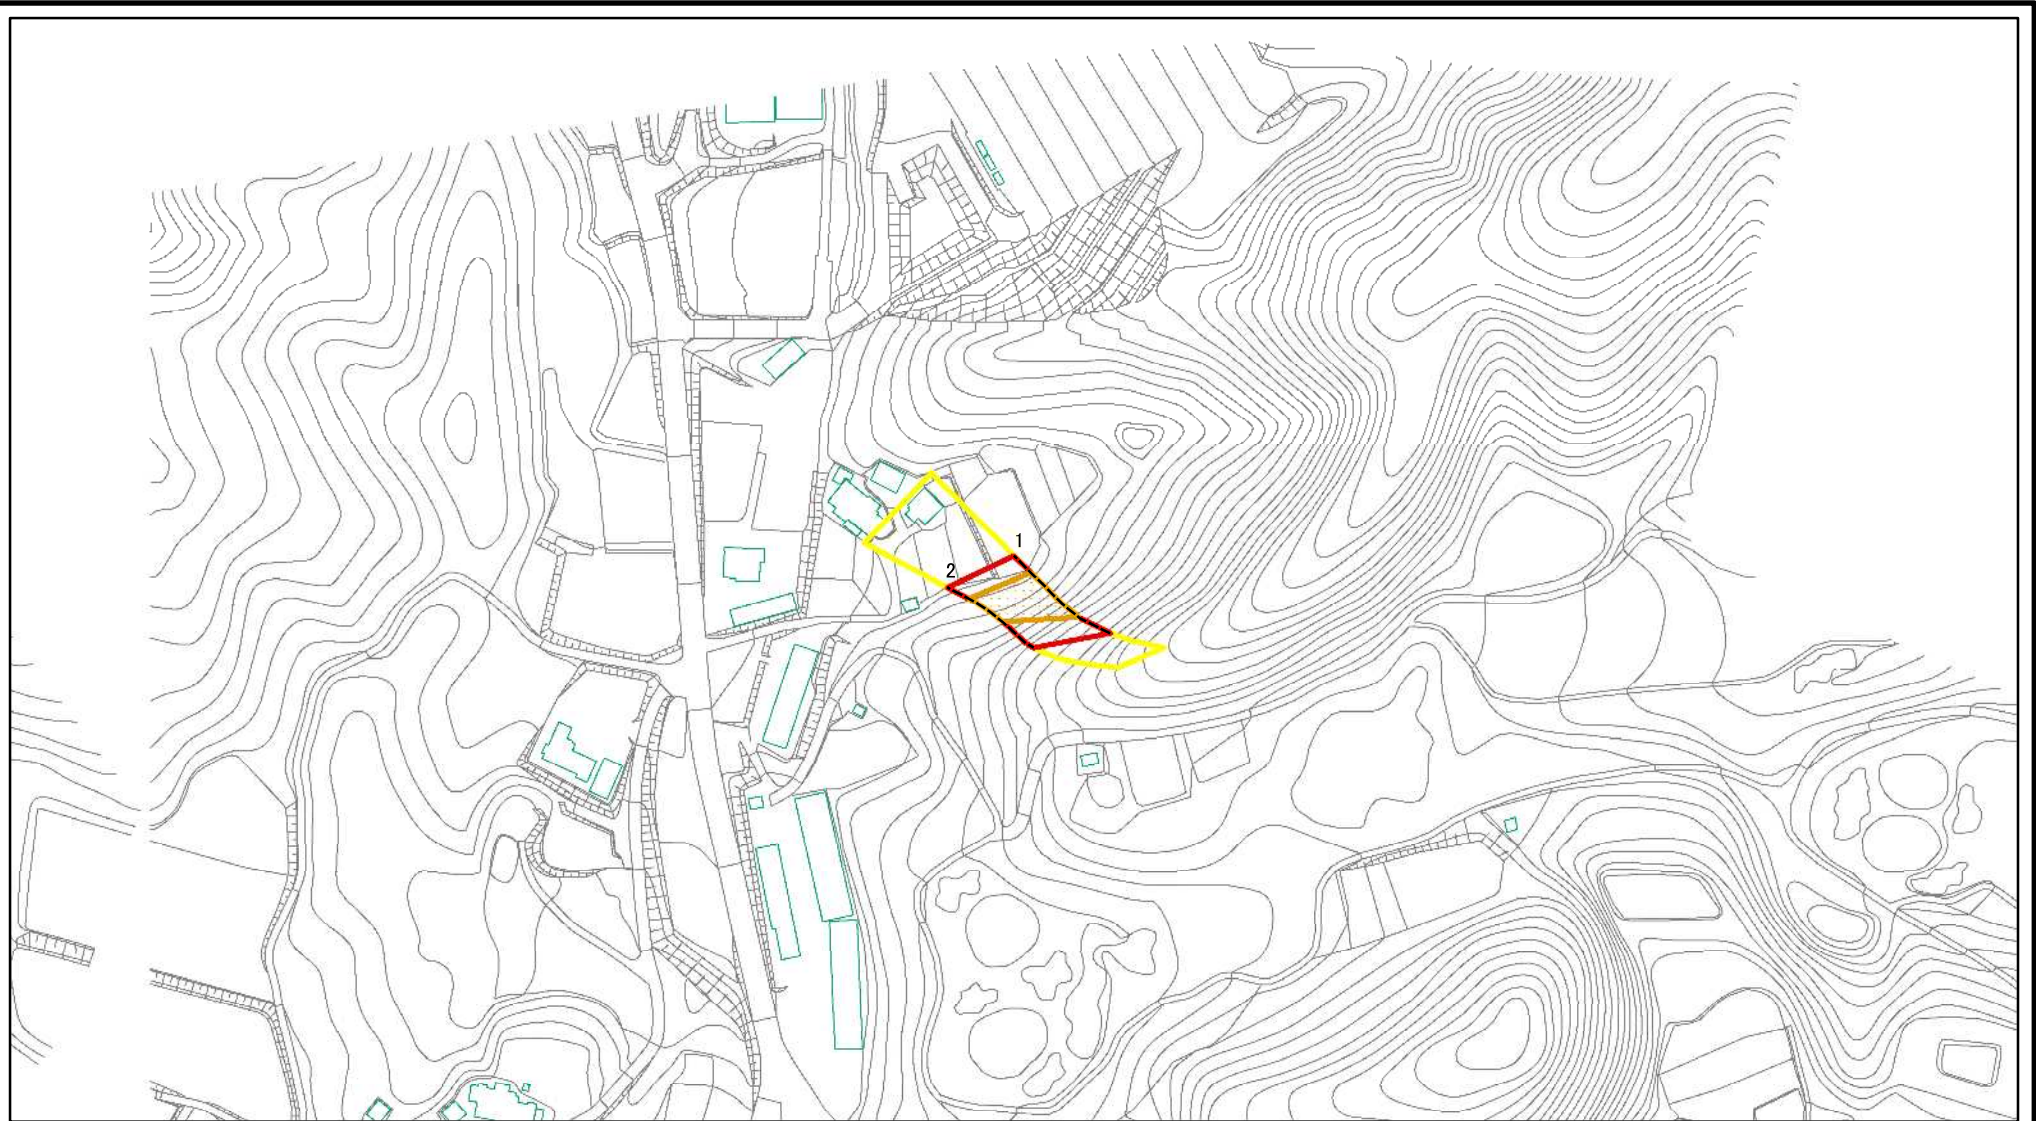
土砂災害警戒区域等の指定の公示に係る図書(その2)

図中の数字は横断測線番号を示す

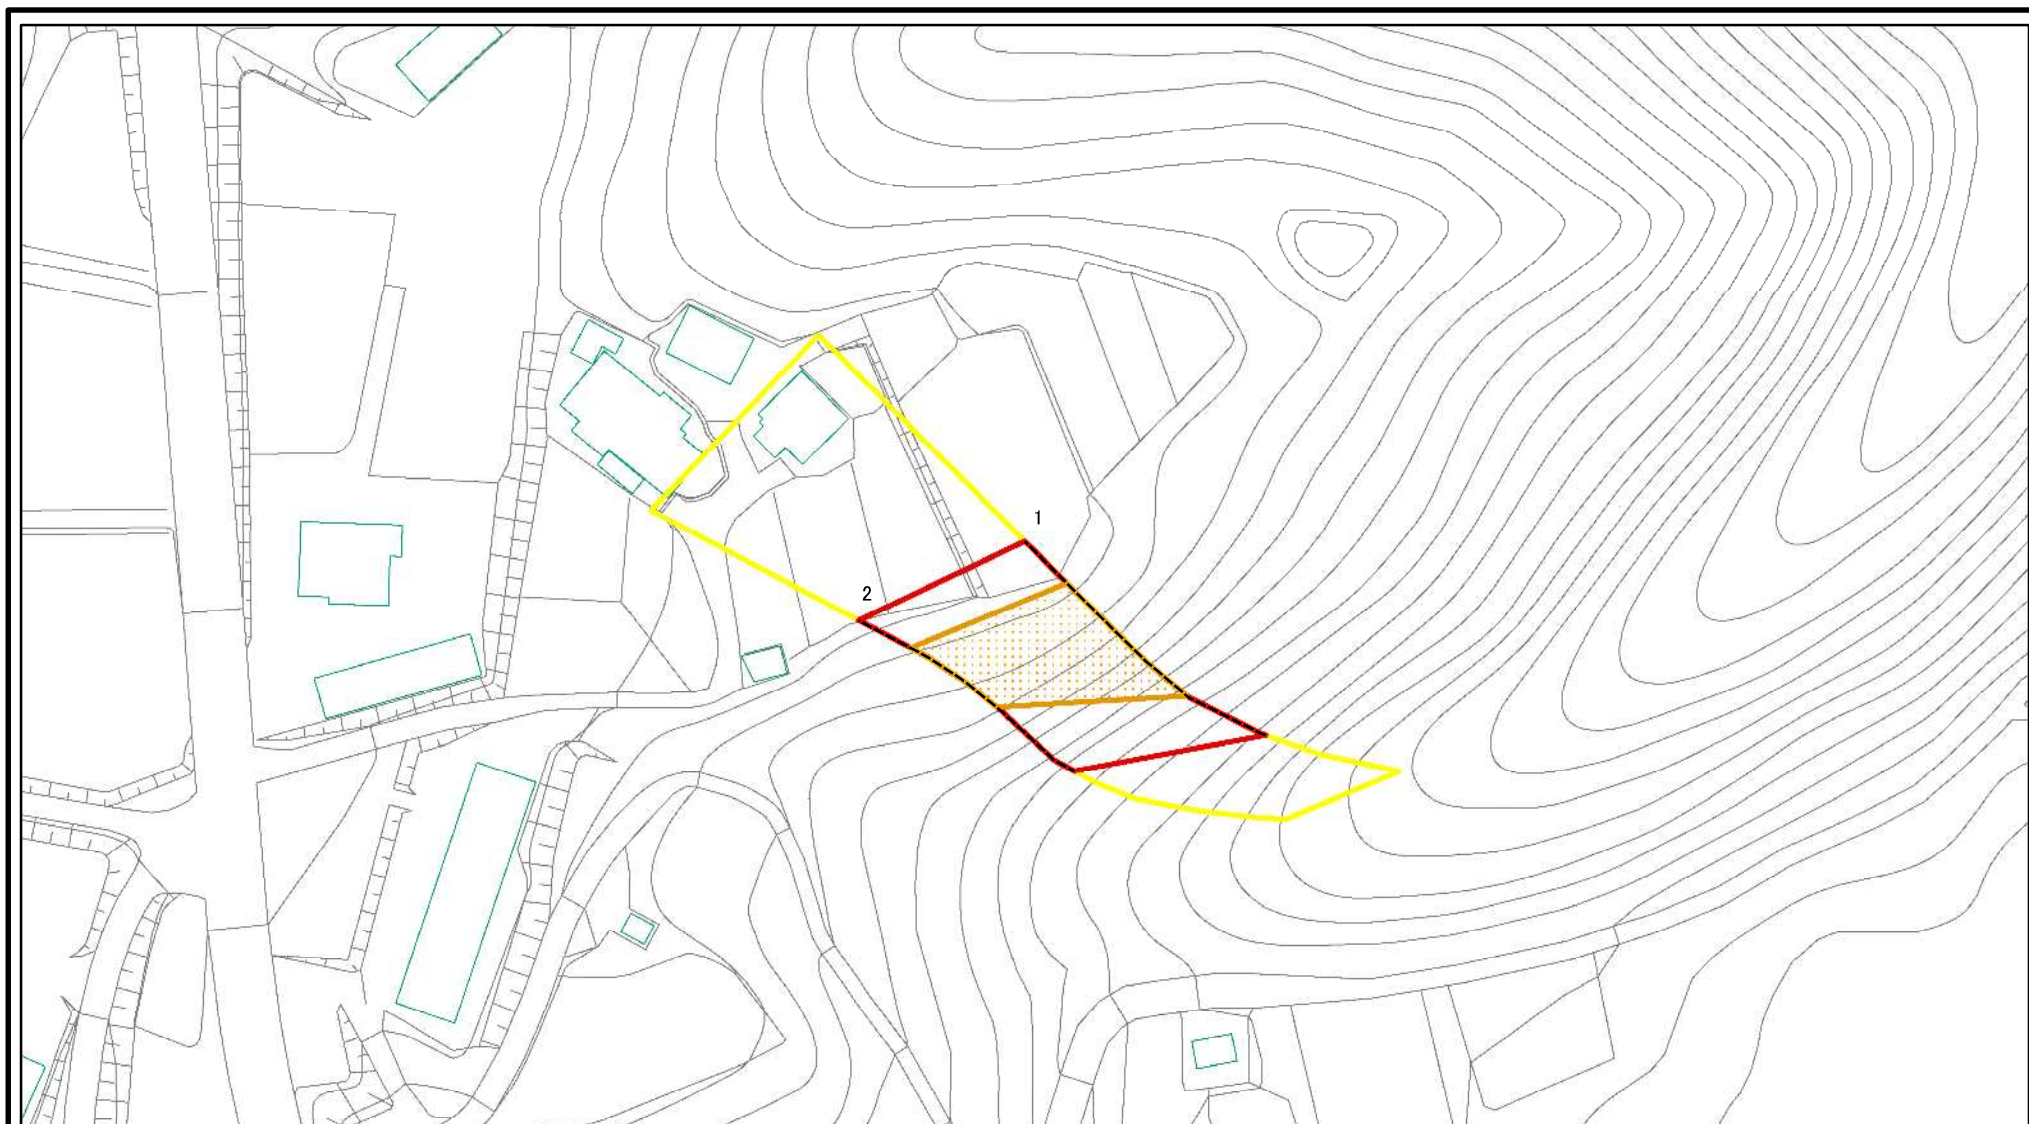
土砂災害警戒区域等の指定の公示に係る図書(その2-1)

図中の数字は横断測線番号を示す

土砂災害警戒区域・土砂災害特別警戒区域
区域図(その2)

土砂災害防止法施行令第二条の基準に該当する区域
土砂災害防止法
施行令第三条の
基準に該当する
区域
土石等の(移動)高さが1m以下の場合、
土石等の移動による力が100kN/m²を超える区域
土石等の堆積の高さが3mを超える区域
それ以外の区域

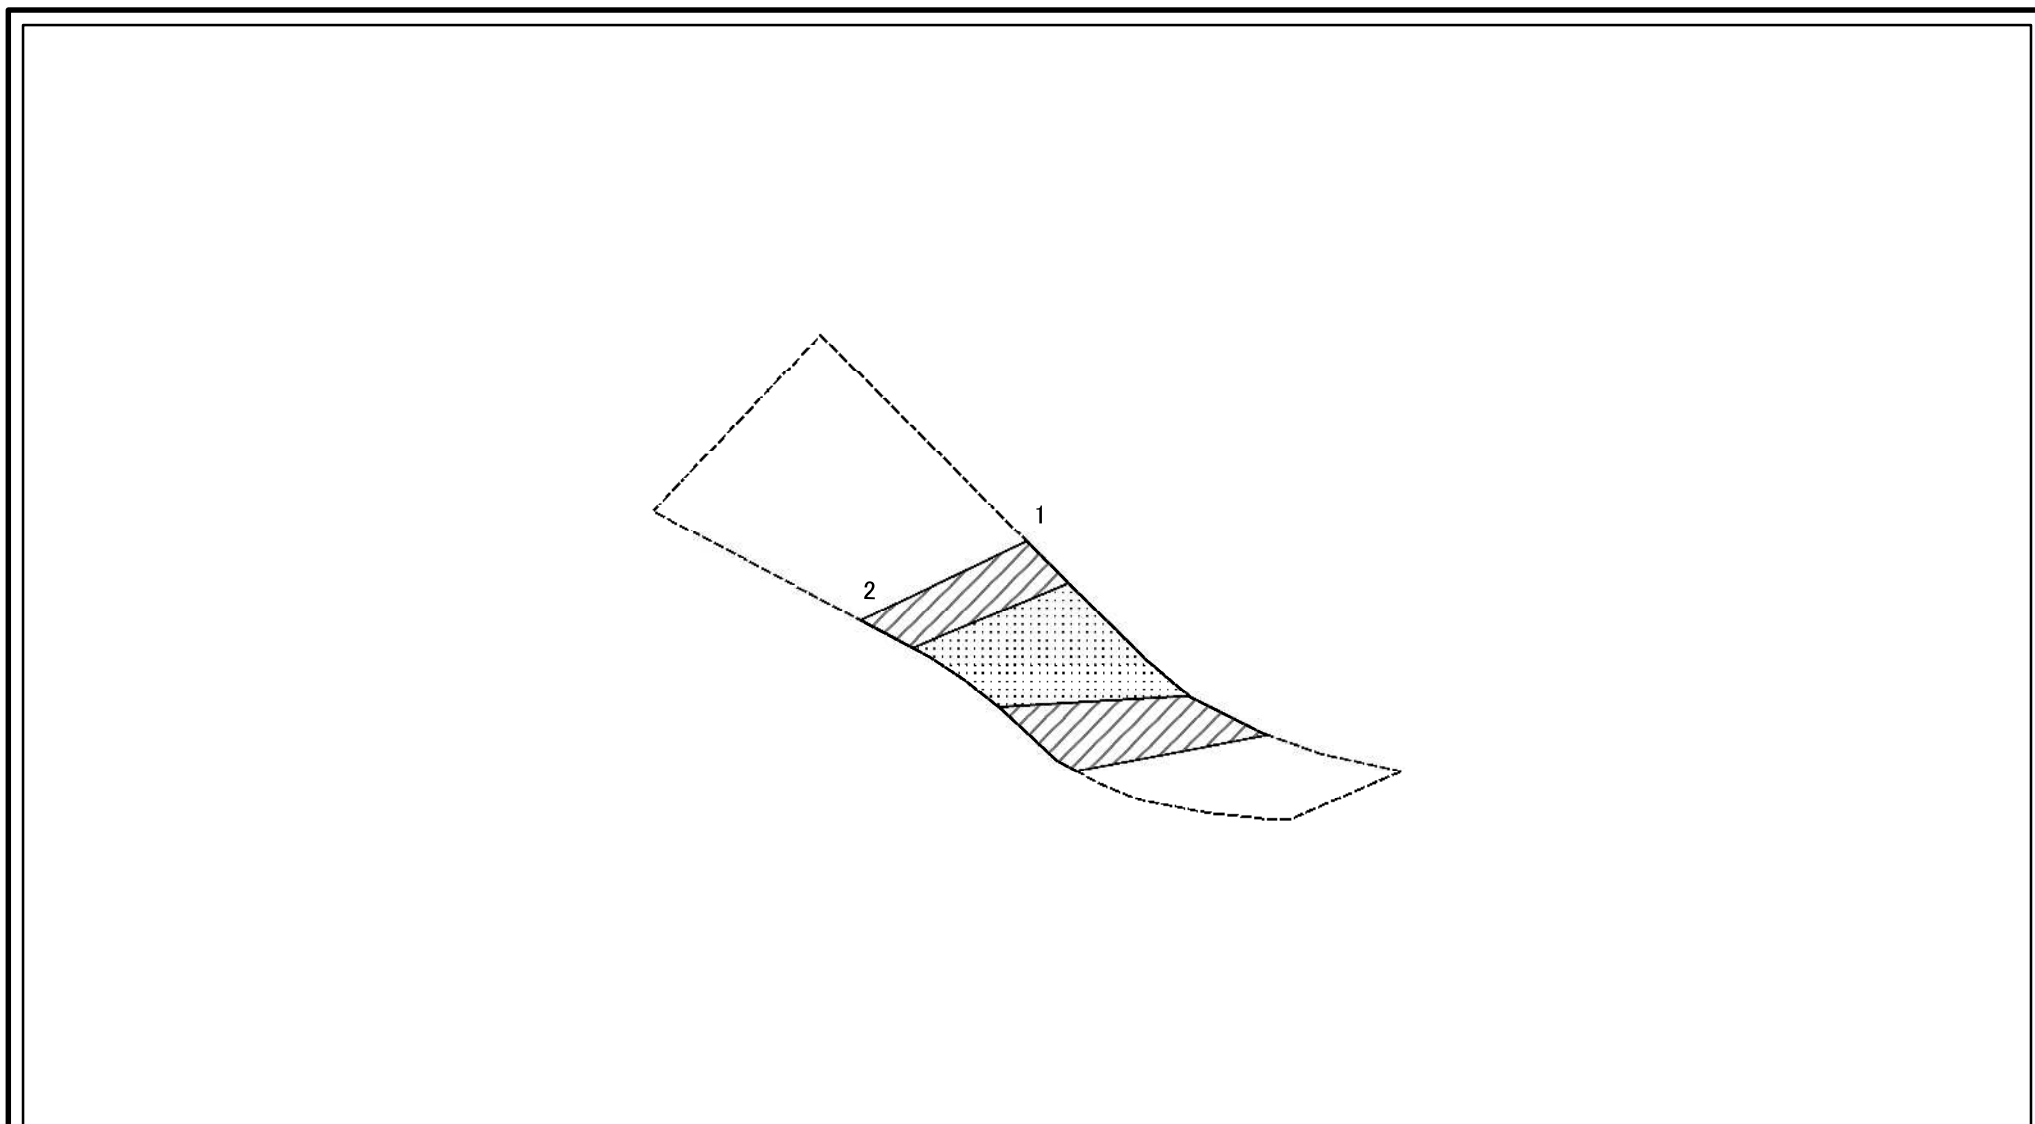
土砂災害警戒区域等の指定の公示に係る図書(その2-2)

図中の数字は横断測線番号を示す

様式-2-2(急) 土砂災害特別警戒区域の区域区分図 (急傾斜地の崩壊に伴う土石等の移動により 建築物の地上部に作用すると想定される力)	土砂災害防止法施行令第二条の基準に該当する区域		N 縮尺 1:1,000	自然現象の種類	急傾斜地の崩壊	箇所番号	407-II-1316
	土砂災害防止法施行令第三条の基準に該当する区域			告示番号		箇所名	屋家代IIA
	それ以外の区域			告示年月日		所在地	栃木県那須郡那須町梁瀬

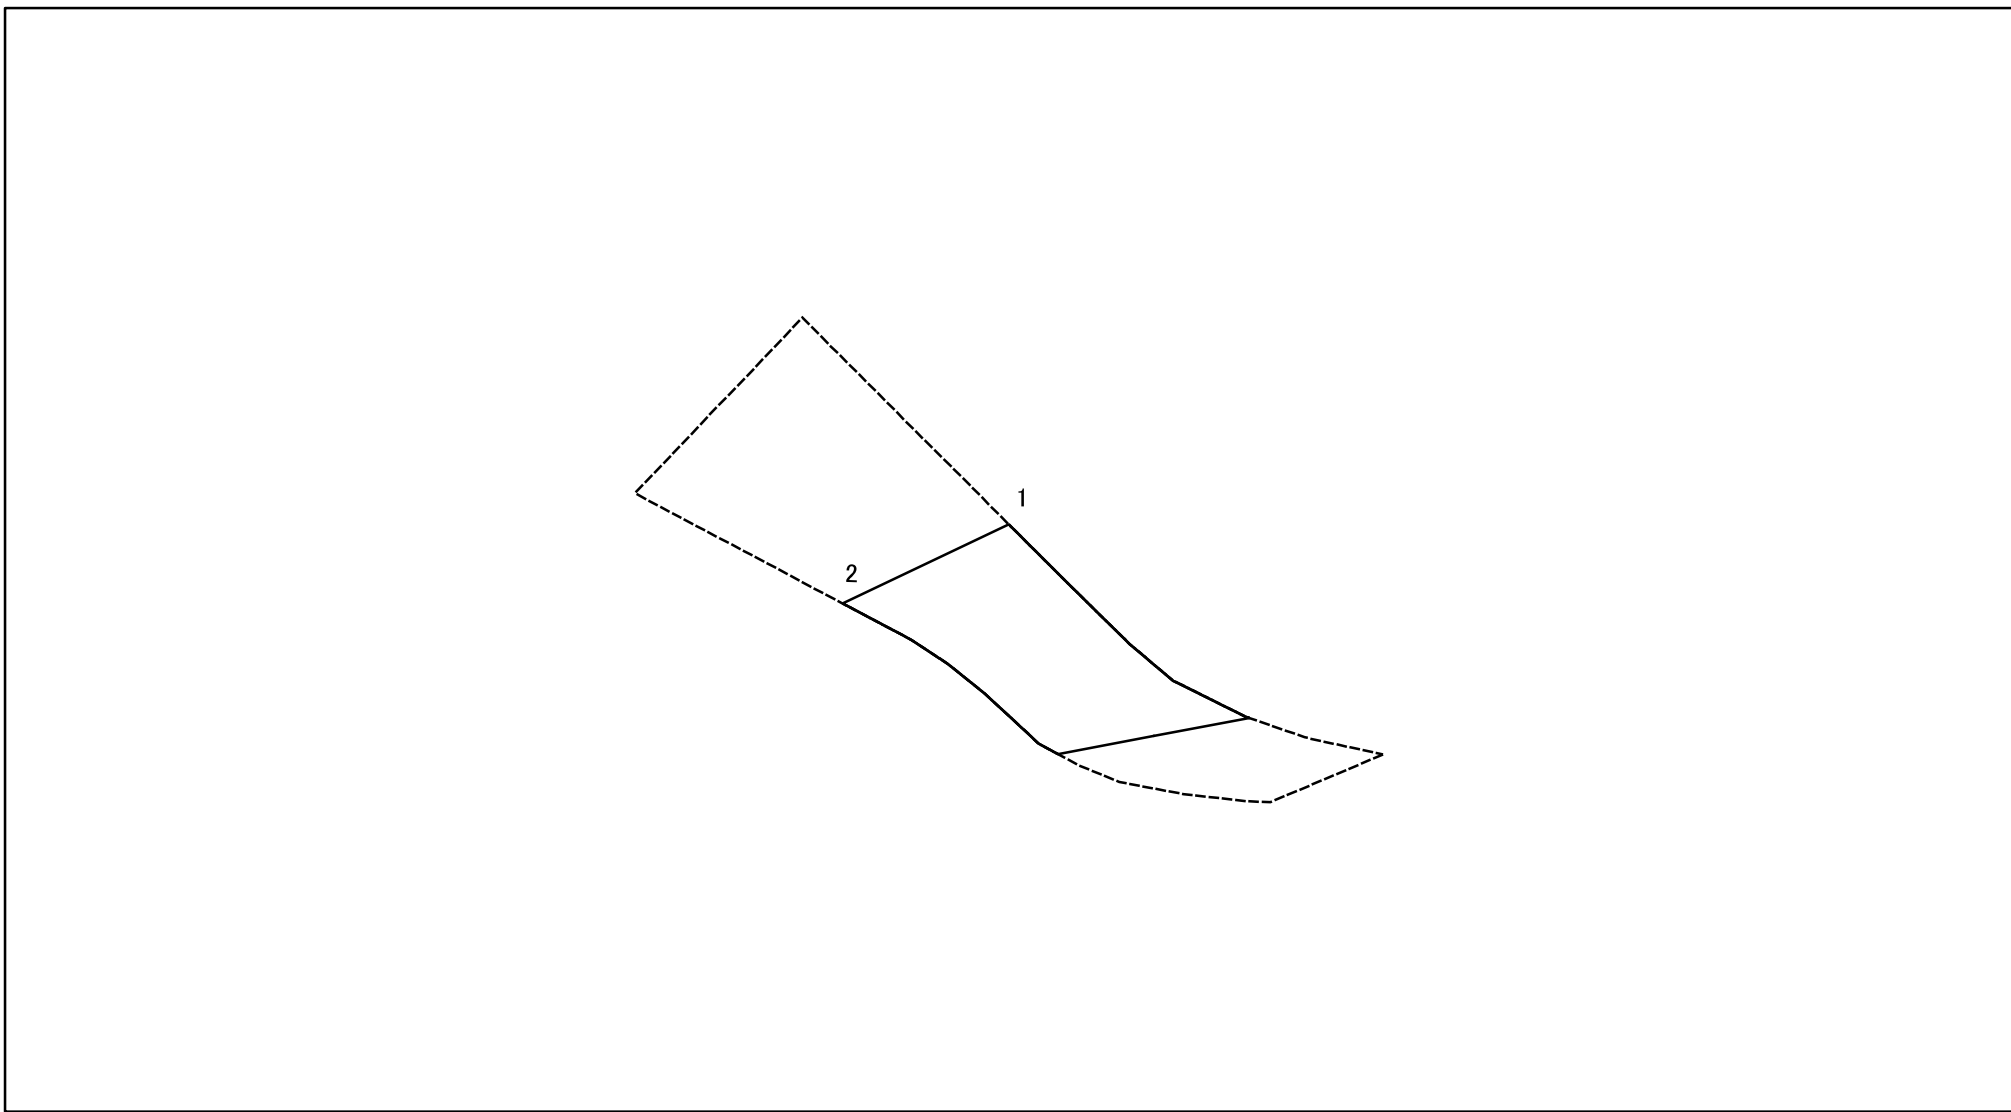
土砂災害警戒区域等の指定の公示に係る図書(その2-3)

図中の数字は横断測線番号を示す

様式-2-3(急)
土砂災害特別警戒区域の区域区分図
(急傾斜地の崩壊に伴う土石等の堆積により
建築物の地上部に作用すると想定される力)

土砂災害防止法施行令第二条の基準に該当する区域	
土砂災害防止法施行令第三条の基準に該当する区域	
それ以外の区域
