土砂災害警戒区域等の指定の公示に係る図書(その1)

様式-1(急)
土砂災害警戒区域・土砂災害特別警戒区域
位置図

| 箇所番号 | 407-II-1728 |
| 箇所名 | 愛宕前ⅡB |

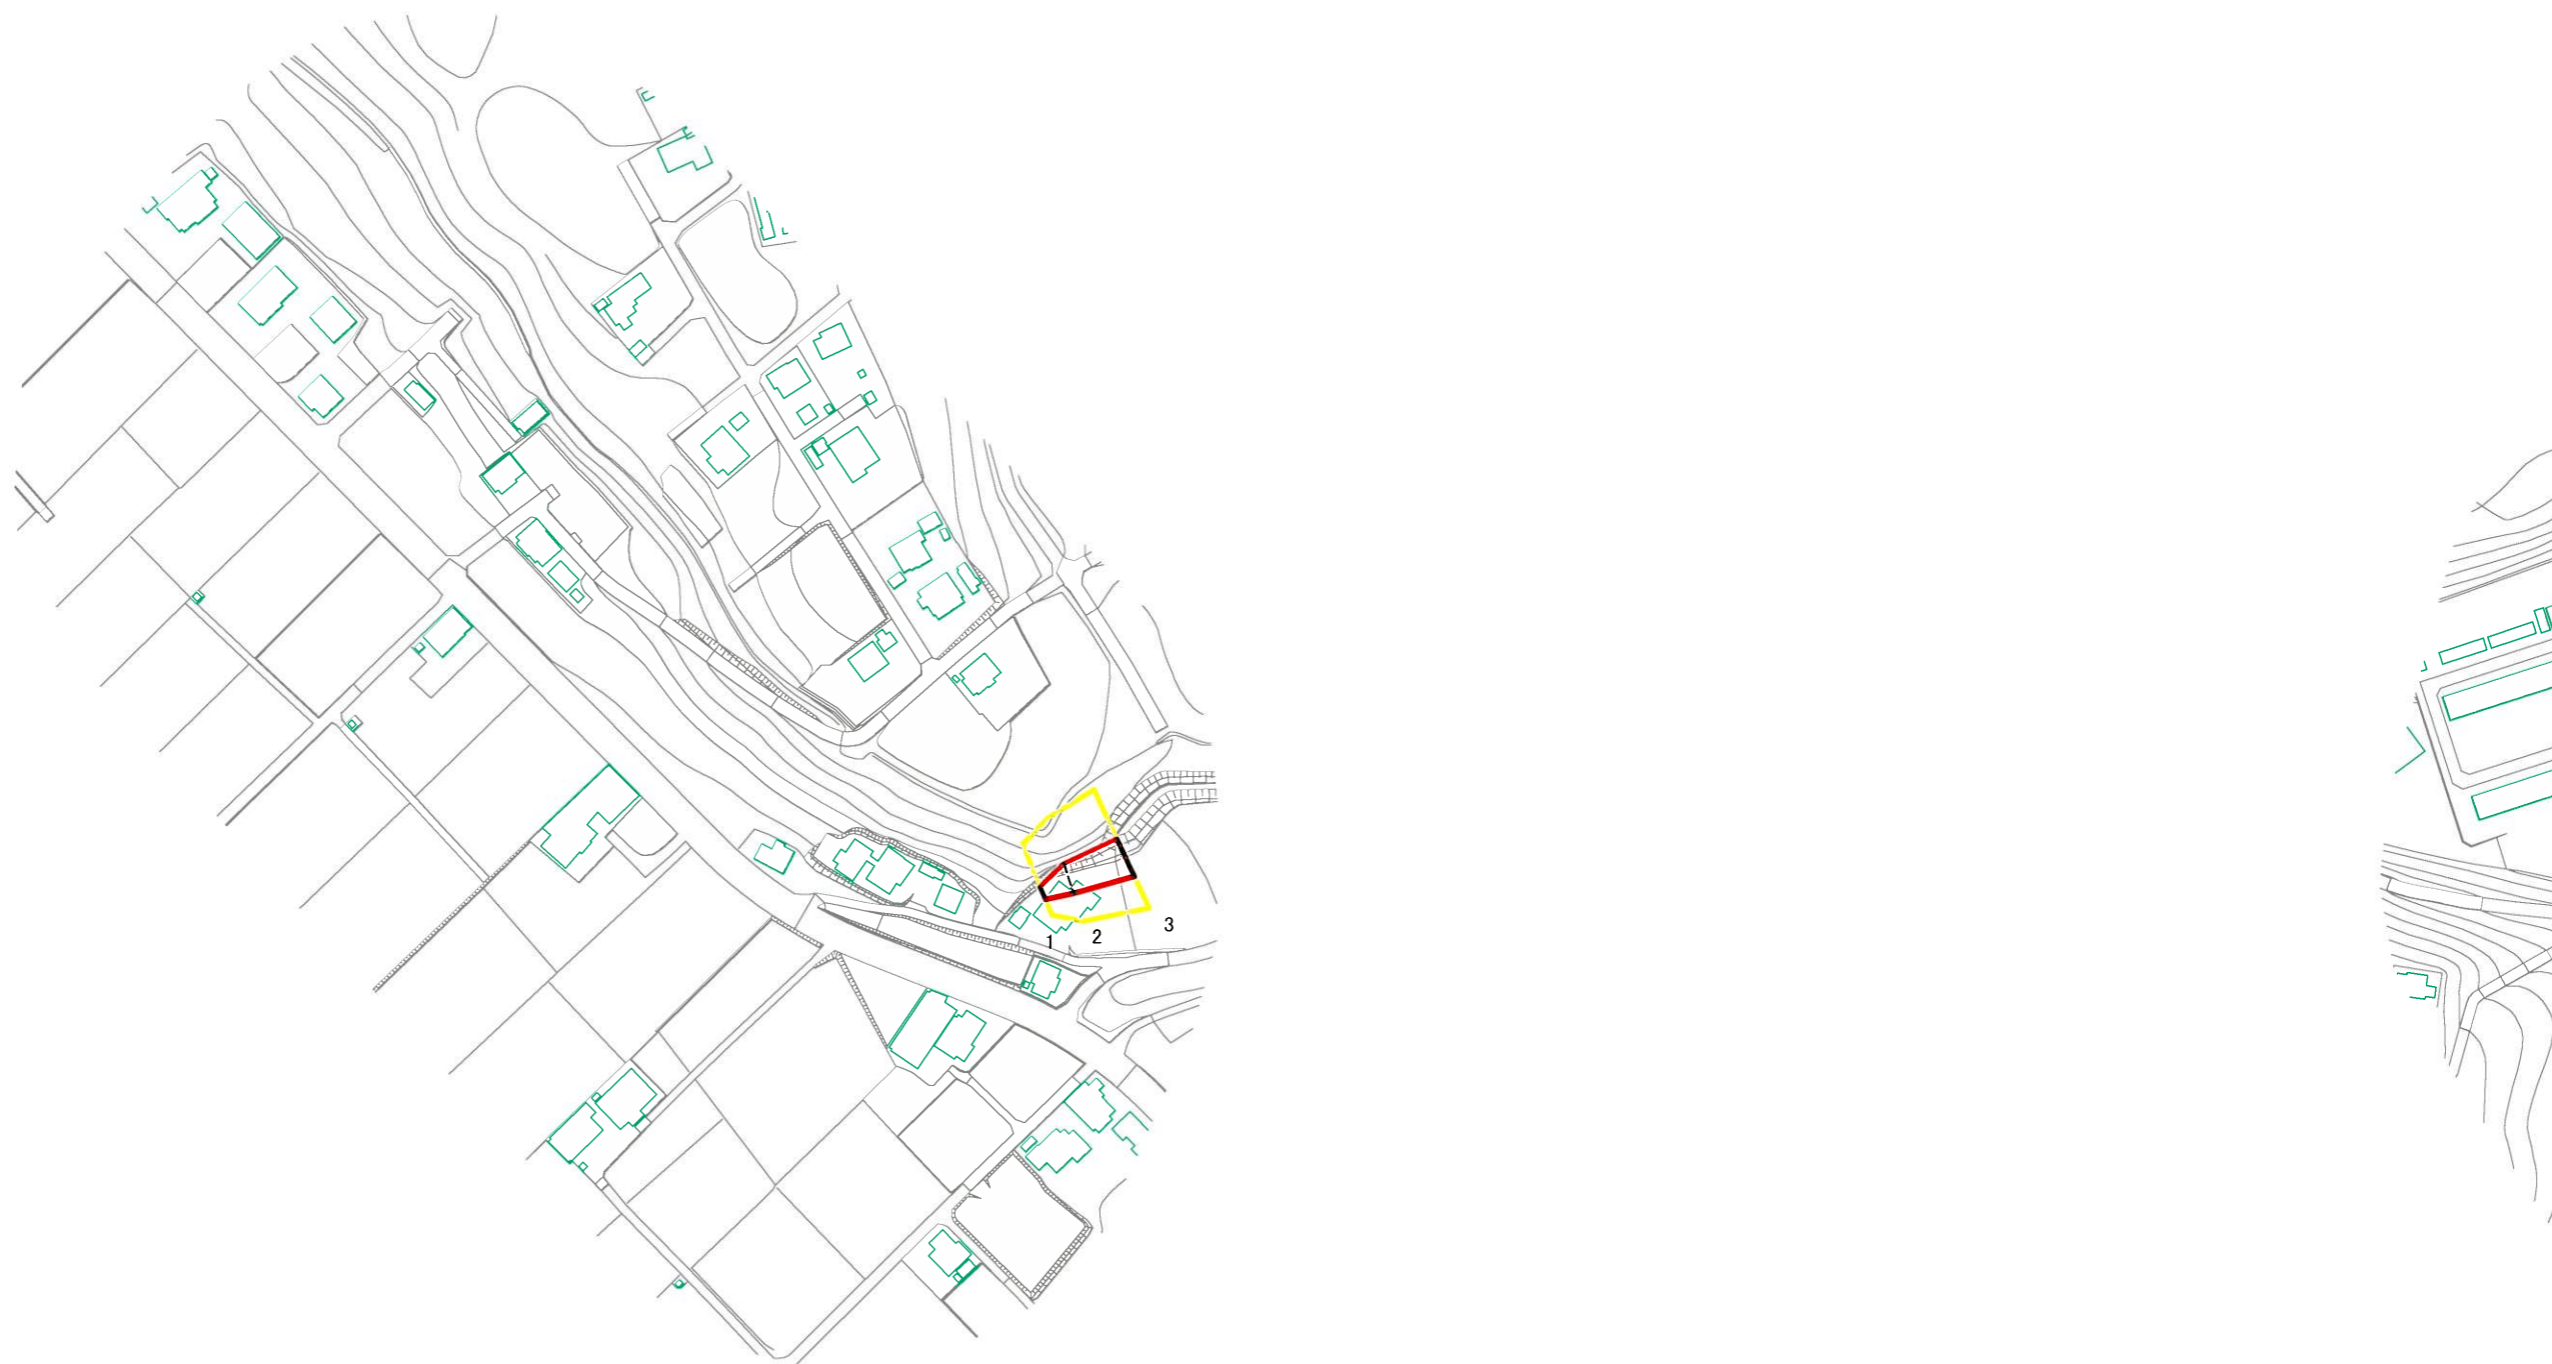
| 様式-2(急) 土砂災害警戒区域・土砂災害特別警戒区域 区域図(その1) | 土砂災害防止法施行令第二条の基準に該当する区域 | | N 縮尺 1:2,500 | 自然現象の種類 | 急傾斜地の崩壊 | 箇所番号 | 407-II-1728 |

図中の数字は横断測線番号を示す

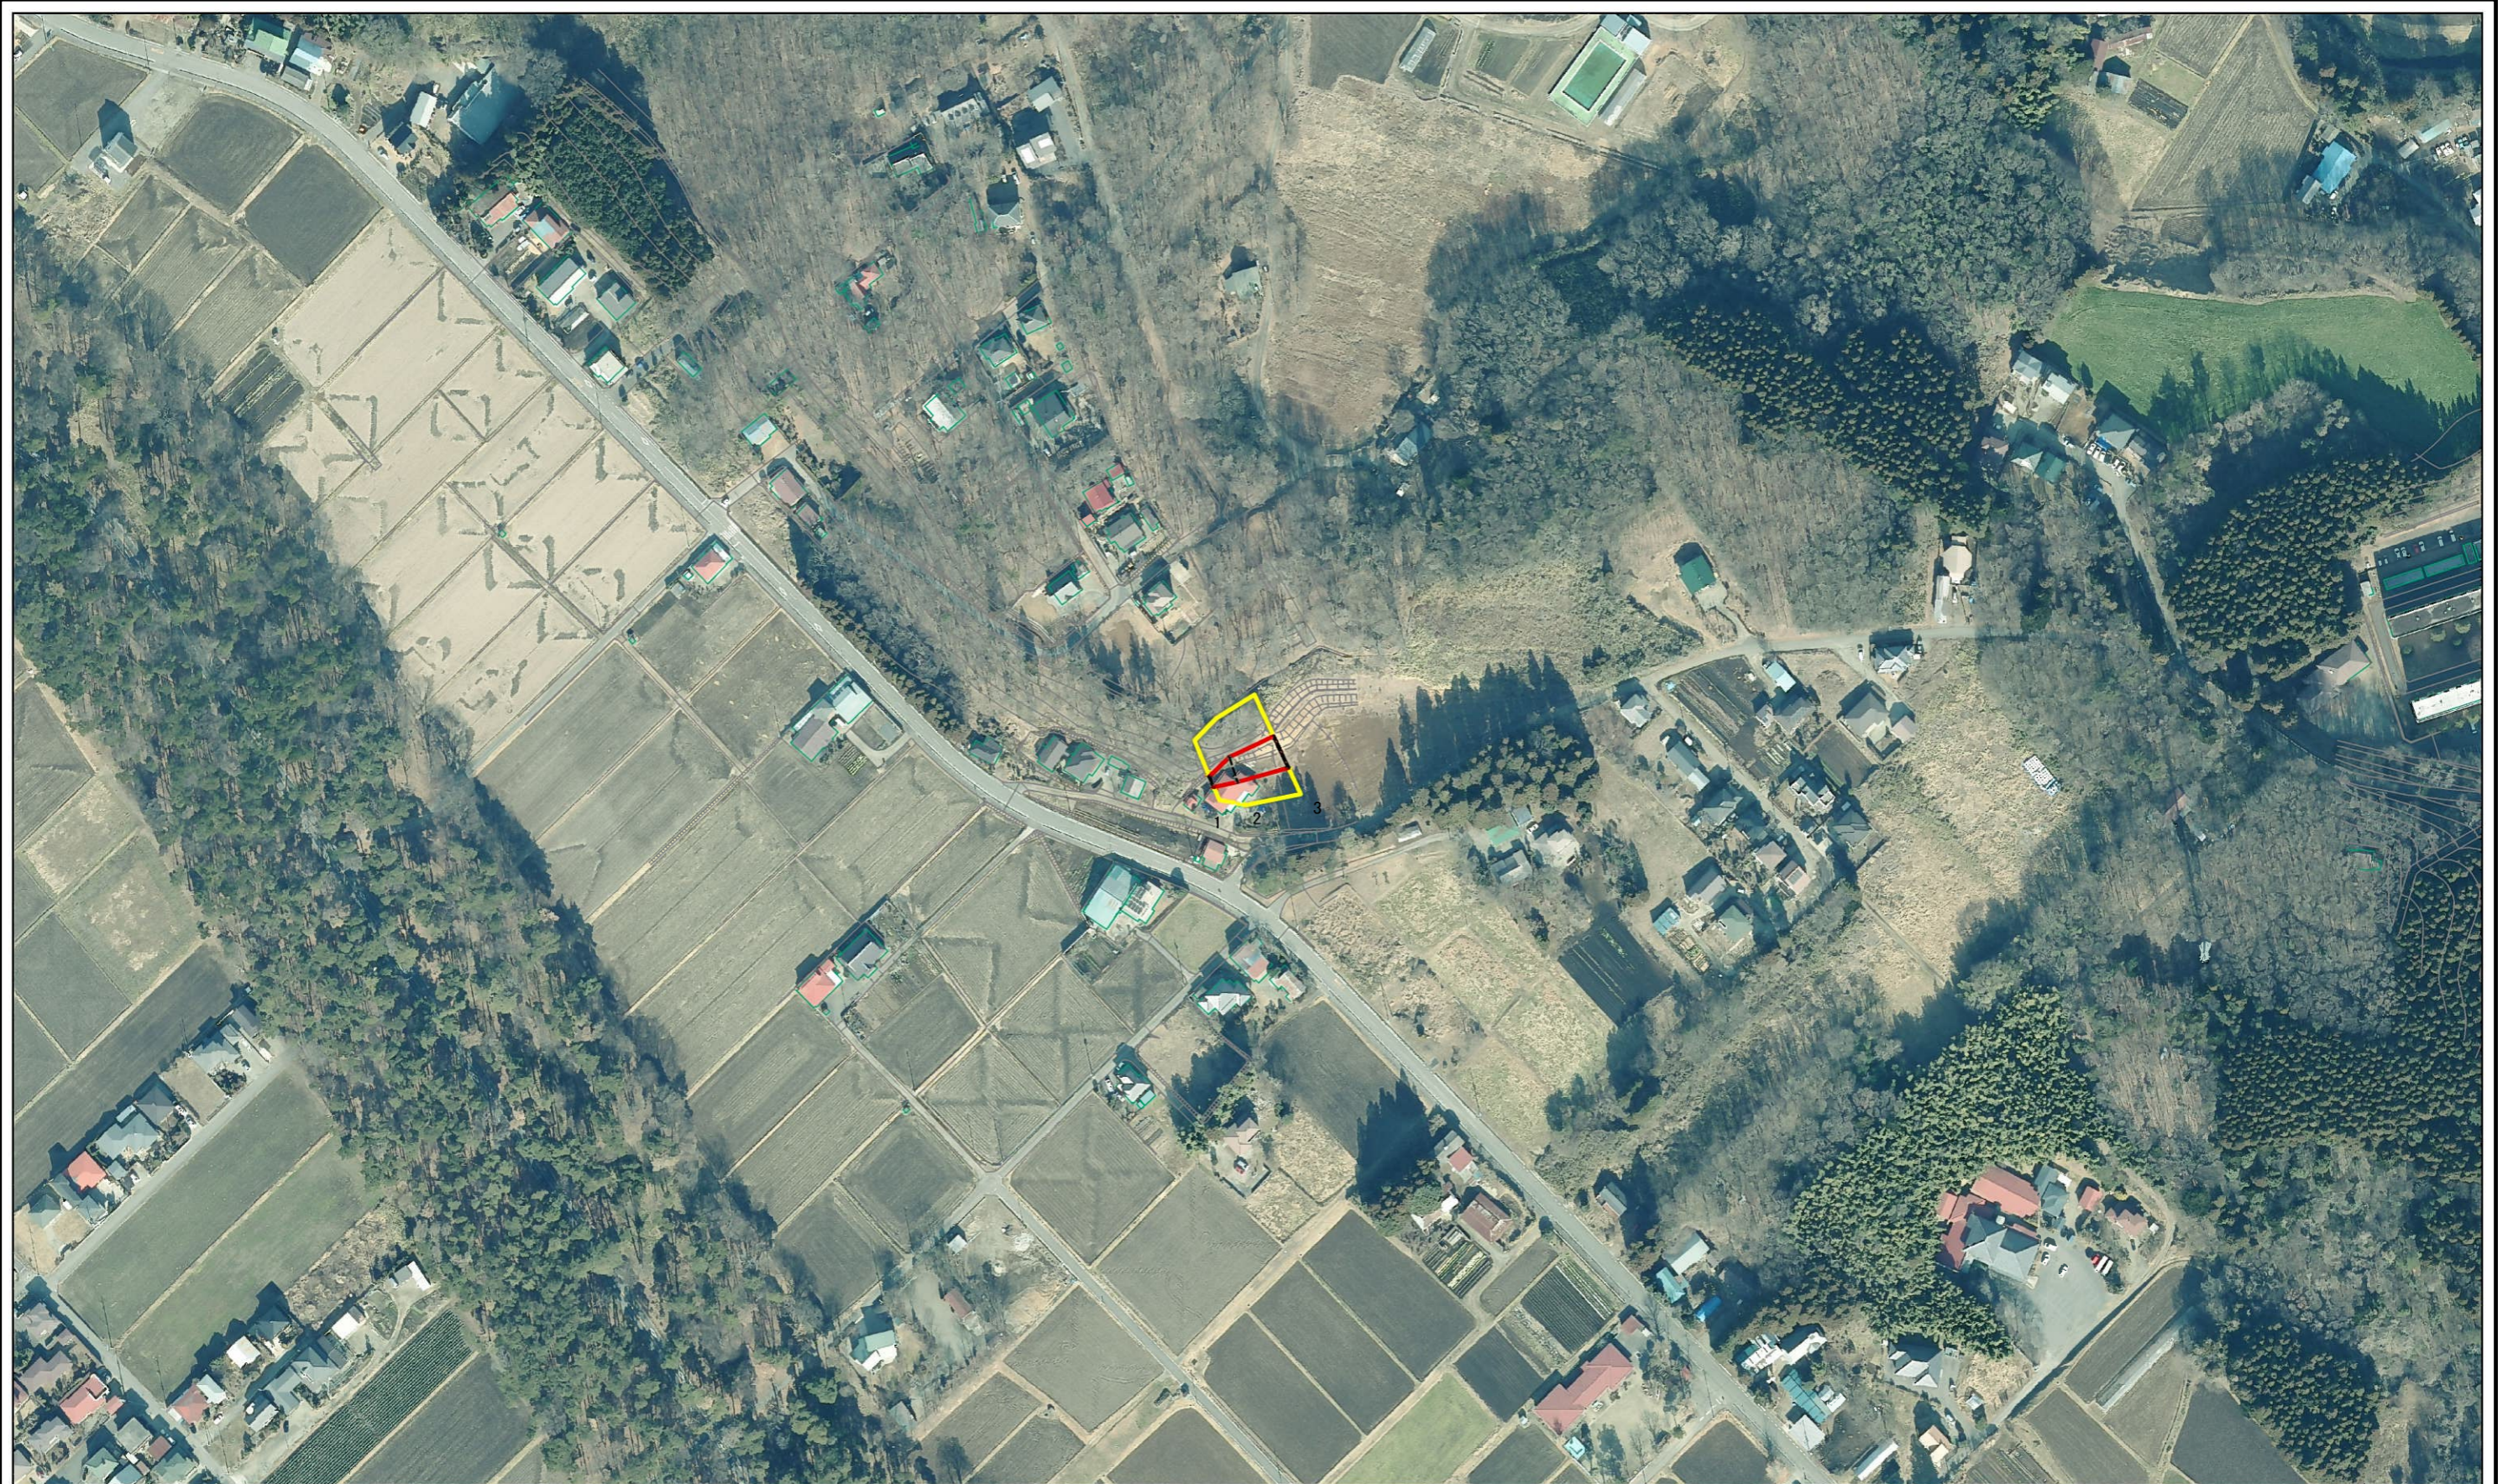
参考資料

図中の数字は横断測線番号を示す

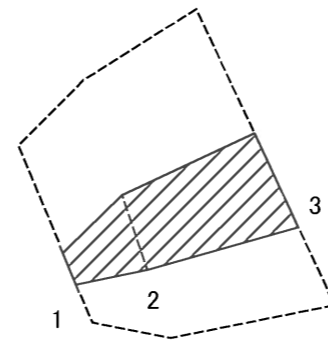
| 様式-2-2(急) 土砂災害特別警戒区域の区域区分図 (急傾斜地の崩壊に伴う土石等の移動により 建築物の地上部に作用すると想定される力) | 土砂災害防止法施行令第二条の基準に該当する区域 | | N | 自然現象の種類 | 急傾斜地の崩壊 | 箇所番号 | 407-II-1728 |

図中の数字は横断測線番号を示す

| 横断測線の区間 | 土石等の移動により建築物の地上部に作用すると想定される力 | | | | 土石等の堆積により建築物の地上部に作用すると想定される力 | | | | 横断測線の区間 | 土石等の移動により建築物の地上部に作用すると想定される力 | | | | 土石等の堆積により建築物の地上部に作用すると想定される力 | | | |
|---|---|---|---|---|---|---|---|---|---|---|---|---|---|---|---|---|---|
| 1 ~ 2 | - | - | 83.79 | 1.00 | - | - | 10.31 | 1.93 | ~ | | | | | | | | |
| 2 ~ 3 | - | - | 87.61 | 1.00 | - | - | 9.80 | 1.83 | ~ | | | | | | | | |

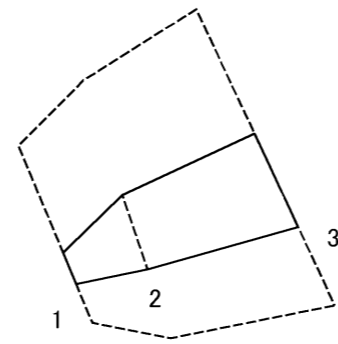
| 様式-2-3(急) 土砂災害特別警戒区域の区域区分図 (急傾斜地の崩壊に伴う土石等の堆積により 建築物の地上部に作用すると想定される力) | 土砂災害防止法施行令第二条の基準に該当する区域 | | N 縮尺 1:1,000 | 自然現象の種類 | 急傾斜地の崩壊 | 箇所番号 | 407-II-1728 |

図中の数字は横断測線番号を示す
