土砂災害警戒区域等の指定の公示に係る図書（その1）

様式－1(急)
土砂災害警戒区域・土砂災害特別警戒区域
位置図

自然現象の種類	急傾斜地の崩壊
箇所番号	402-Ⅱ-1050
箇所名	東沢ⅡA
所在地	栃木県那須烏山市谷浅見

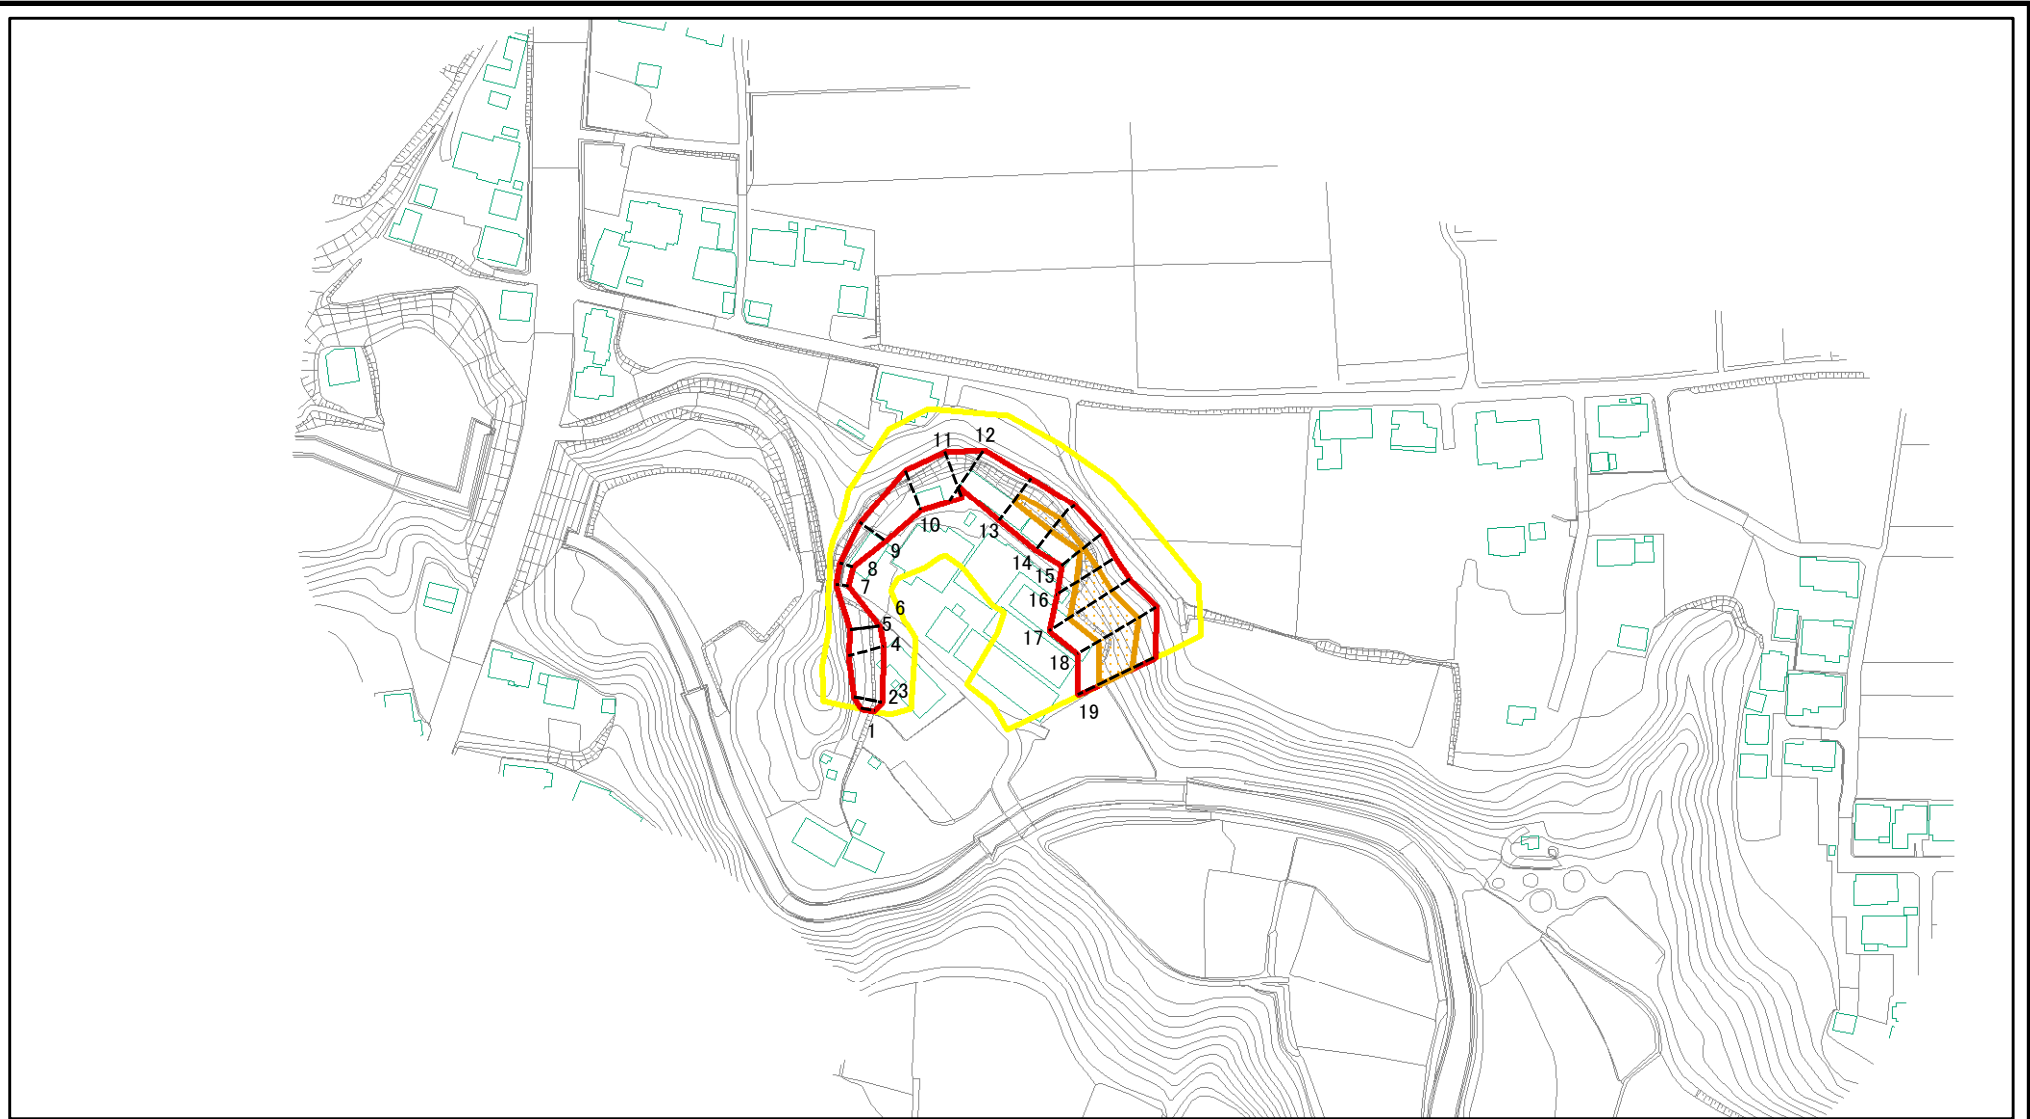
様式-2(急)
土砂災害警戒区域・土砂災害特別警戒区域
区域図(その1)

図中の数字は横断測線番号を示す

土砂災害防止法施行令第二条の基準に該当する区域	
土砂災害防止法施行令第三条の基準に該当する区域	
それ以外の区域

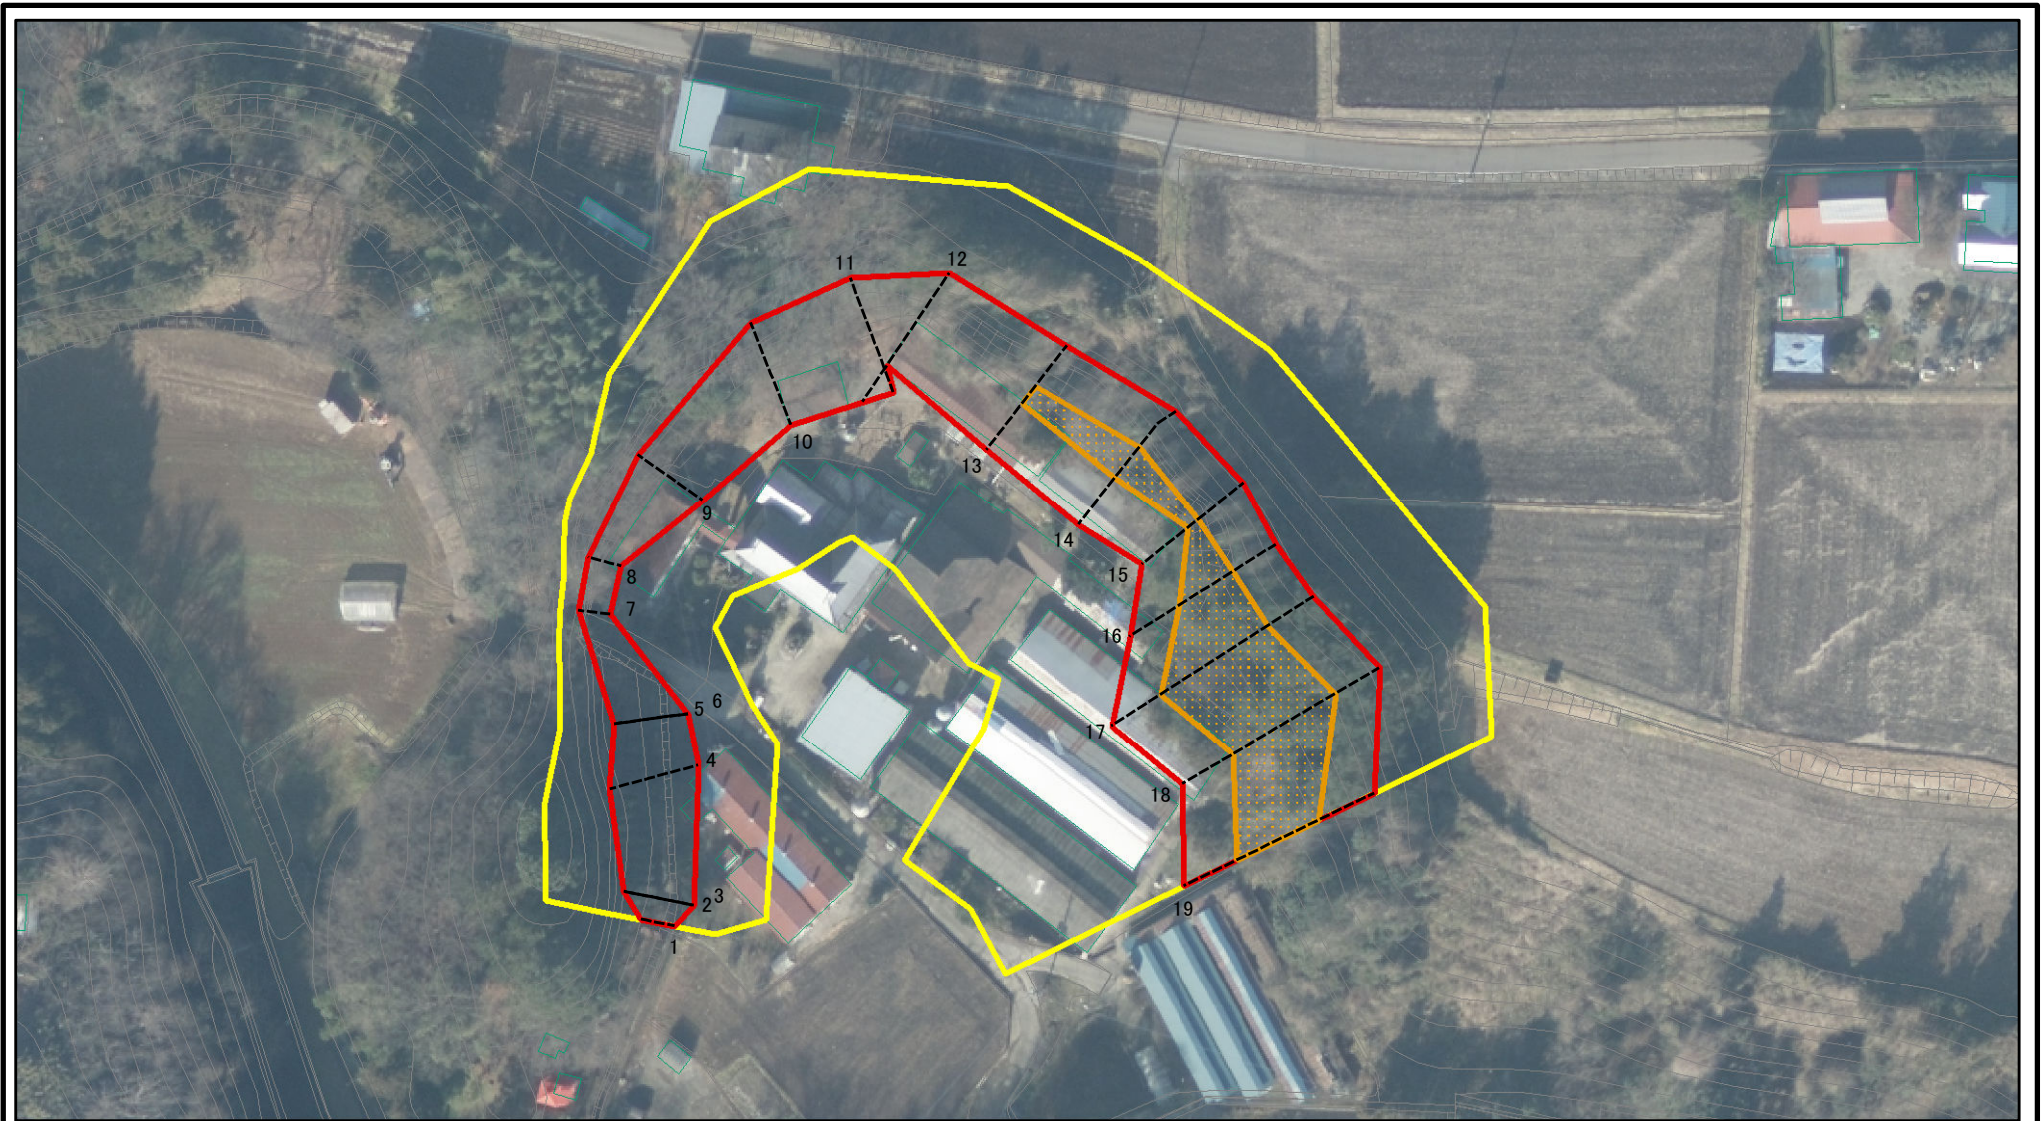
図中の数字は横断測線番号を示す

様式-2-1(急) 土砂災害警戒区域・土砂災害特別警戒区域 区域図(その2)	土砂災害防止法施行令第二条の基準に該当する区域		N 縮尺 1:1,000	自然現象の種類	急傾斜地の崩壊	箇所番号	402-II-1050
	土砂災害防止法施行令第三条の基準に該当する区域			告示番号		箇所名	東沢IIA
	土砂等の(移動)高さが1m以下の場合、土砂等の移動による力が100kN/mを超える区域		告示年月日		所在地	栃木県那須烏山市谷浅見	
	土砂等の堆積の高さが3mを超える区域						
	それ以外の区域

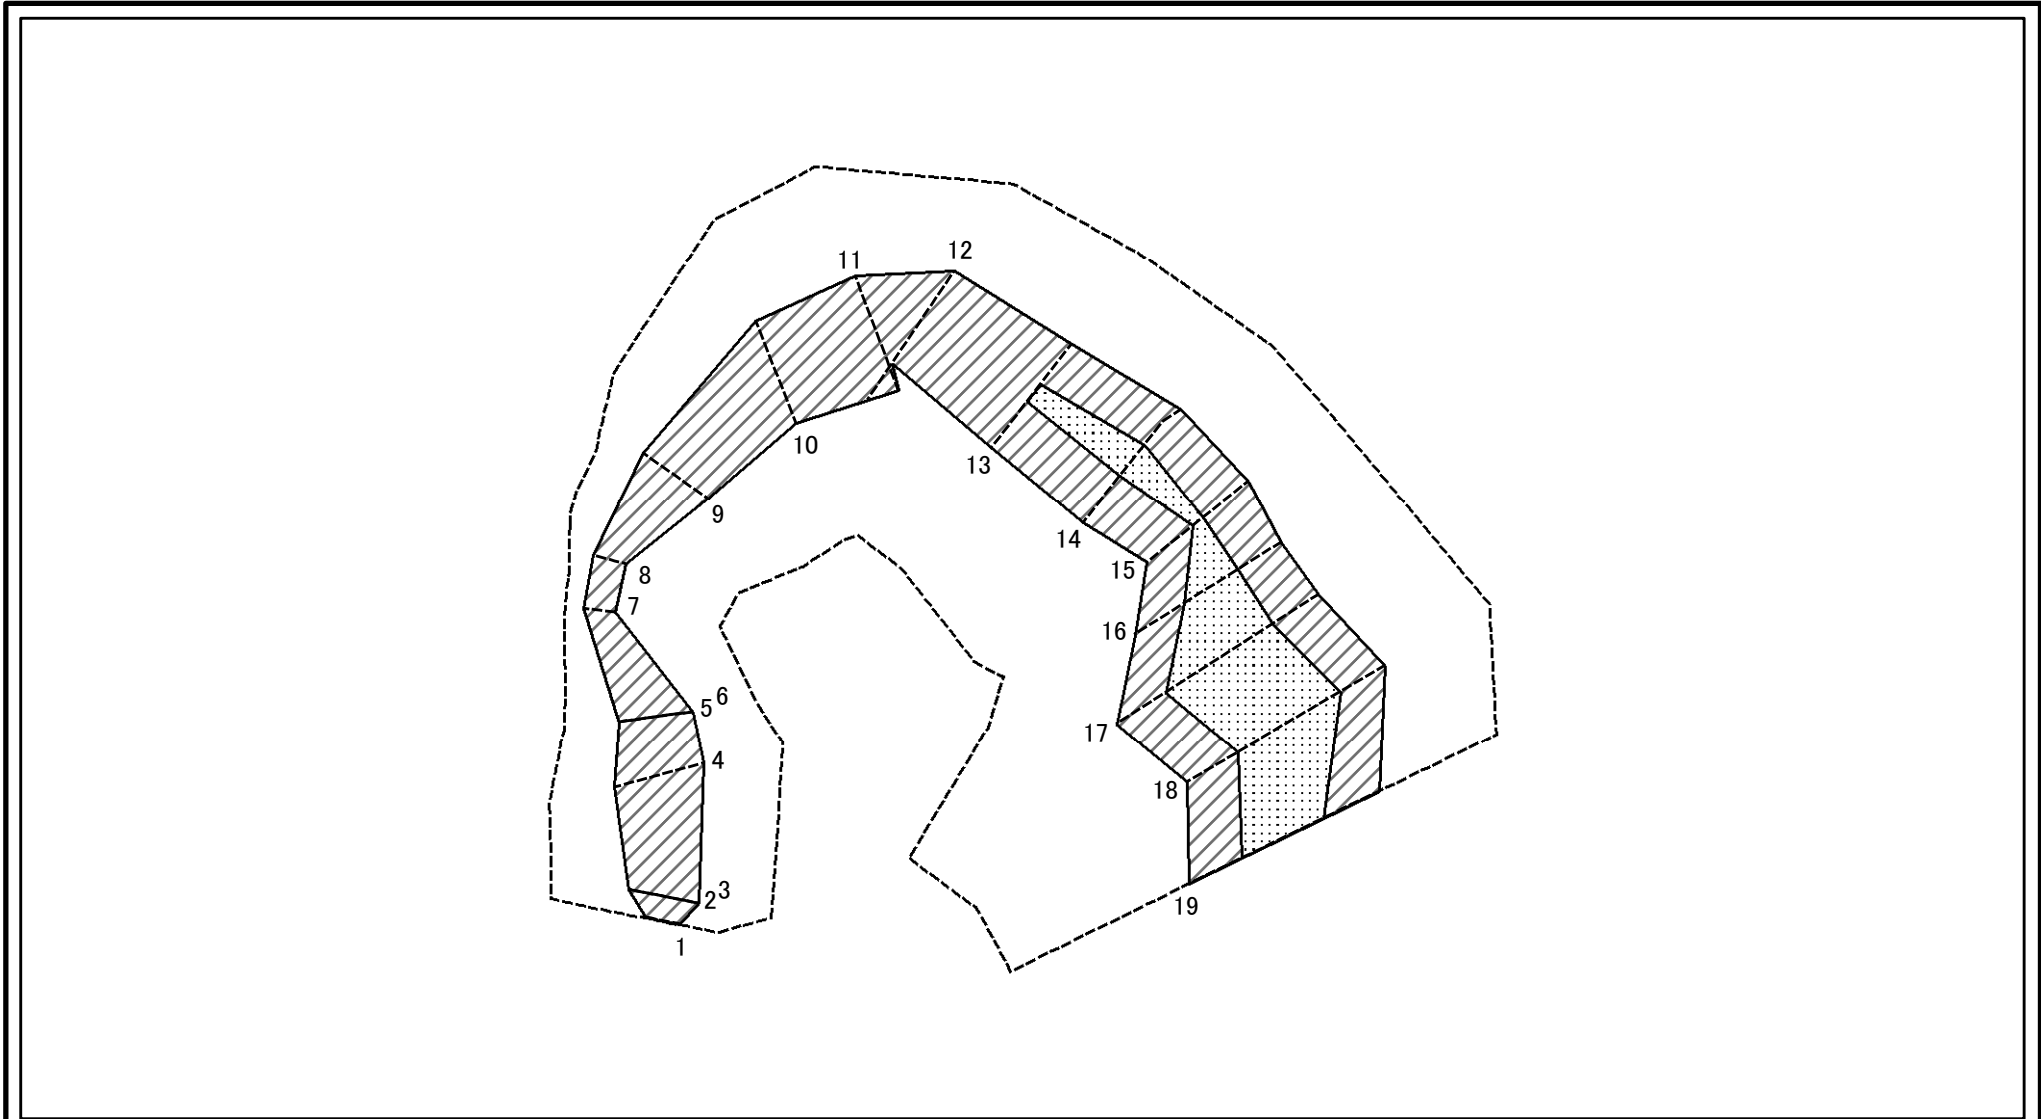
図中の数字は横断測線番号を示す

様式-2-2(急) 土砂災害特別警戒区域の区域区分図 (急傾斜地の崩壊に伴う土石等の移動により建築物の地上部に作用すると想定される力)	土砂災害防止法施行令第二条の基準に該当する区域		N 縮尺 1:1,000	自然現象の種類	急傾斜地の崩壊	箇所番号	402-II-1050
	土砂災害防止法施行令第三条の基準に該当する区域			告示番号		箇所名	東沢IIA
	それ以外の区域			告示年月日		所在地	栃木県那須烏山市谷浅見

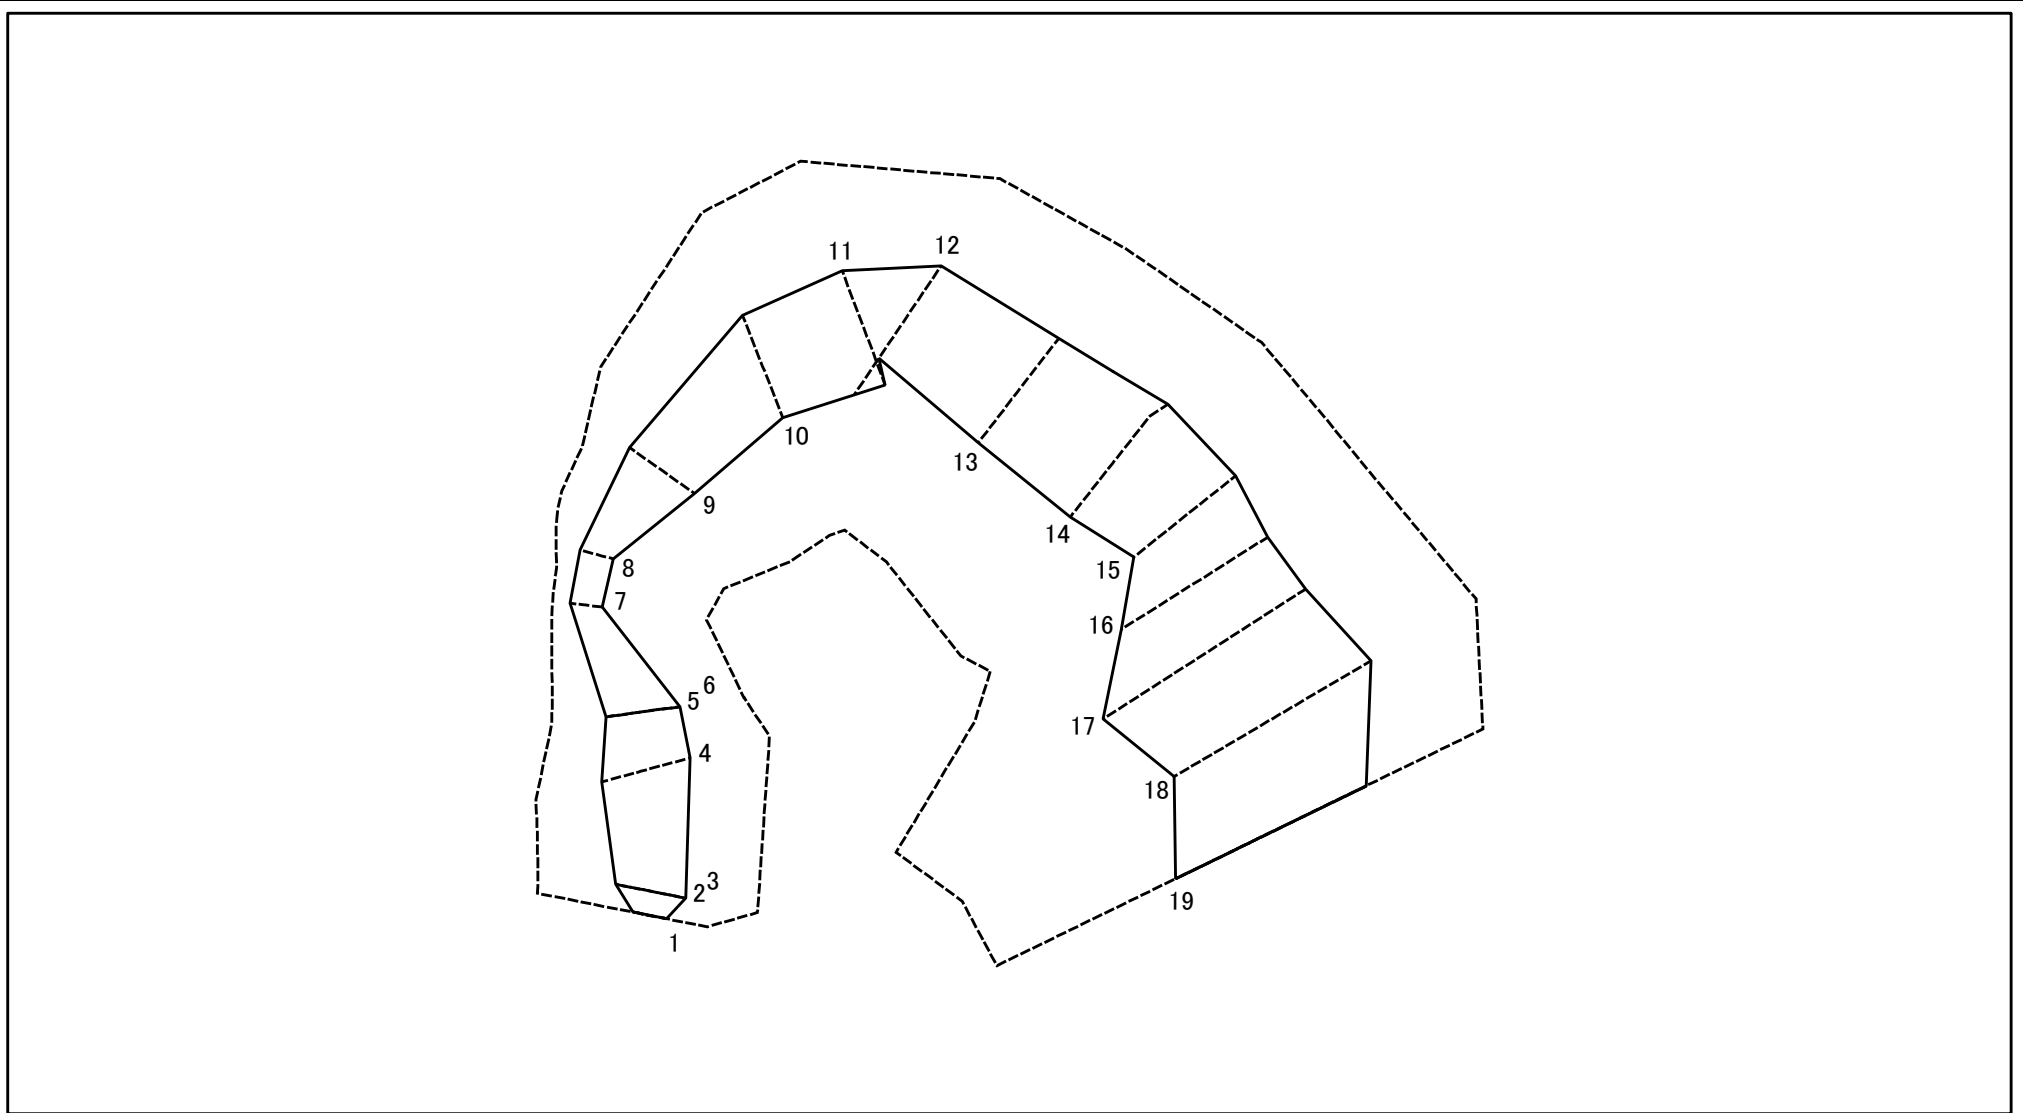
様式-2-3(急)
土砂災害特別警戒区域の区域区分図
(急傾斜地の崩壊に伴う土石等の堆積により建築物の地上部に作用すると想定される力)

図中の数字は横断測線番号を示す

土砂災害防止法施行令第二条の基準に該当する区域	
土砂災害防止法施行令第三条の基準に該当する区域	
それ以外の区域
