土砂災害警戒区域等の指定の公示に係る図書(その1)

様式-1(急)
土砂災害警戒区域・土砂災害特別警戒区域
位置図

403-Ⅲ-1054

保ノ内ⅢA

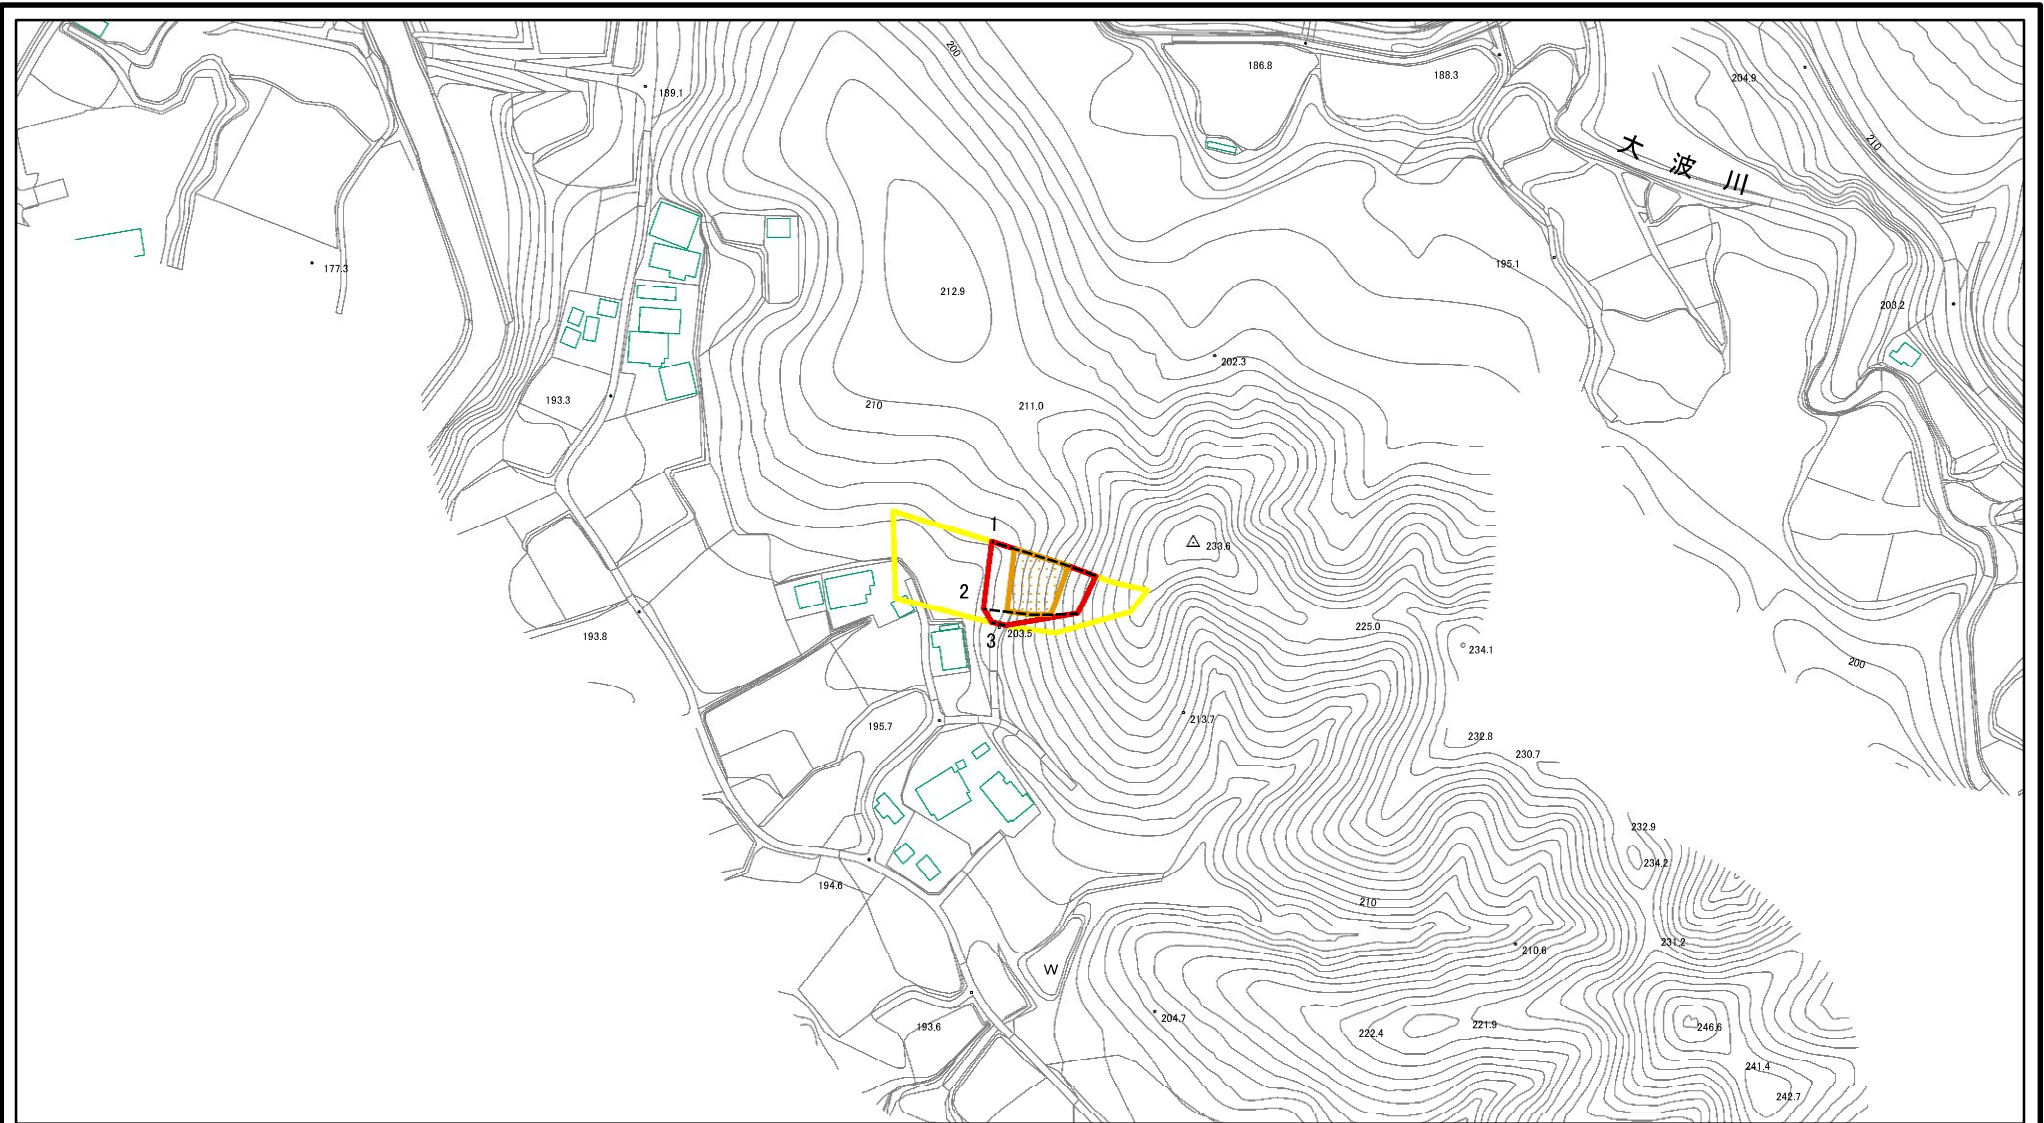
土砂災害警戒区域・土砂災害特別警戒区域
区域図(その1)

図中の数字は横断測線番号を示す

土砂災害防止法施行令第二条の基準に該当する区域

土砂災害防止法
施行令第三条の
基準に該当する
区域

土石等の(移動)高さが1m以下の場合、
土石等の移動による力が100kN/mを超える区域
土石等の堆積の高さが3mを超える区域
それ以外の区域

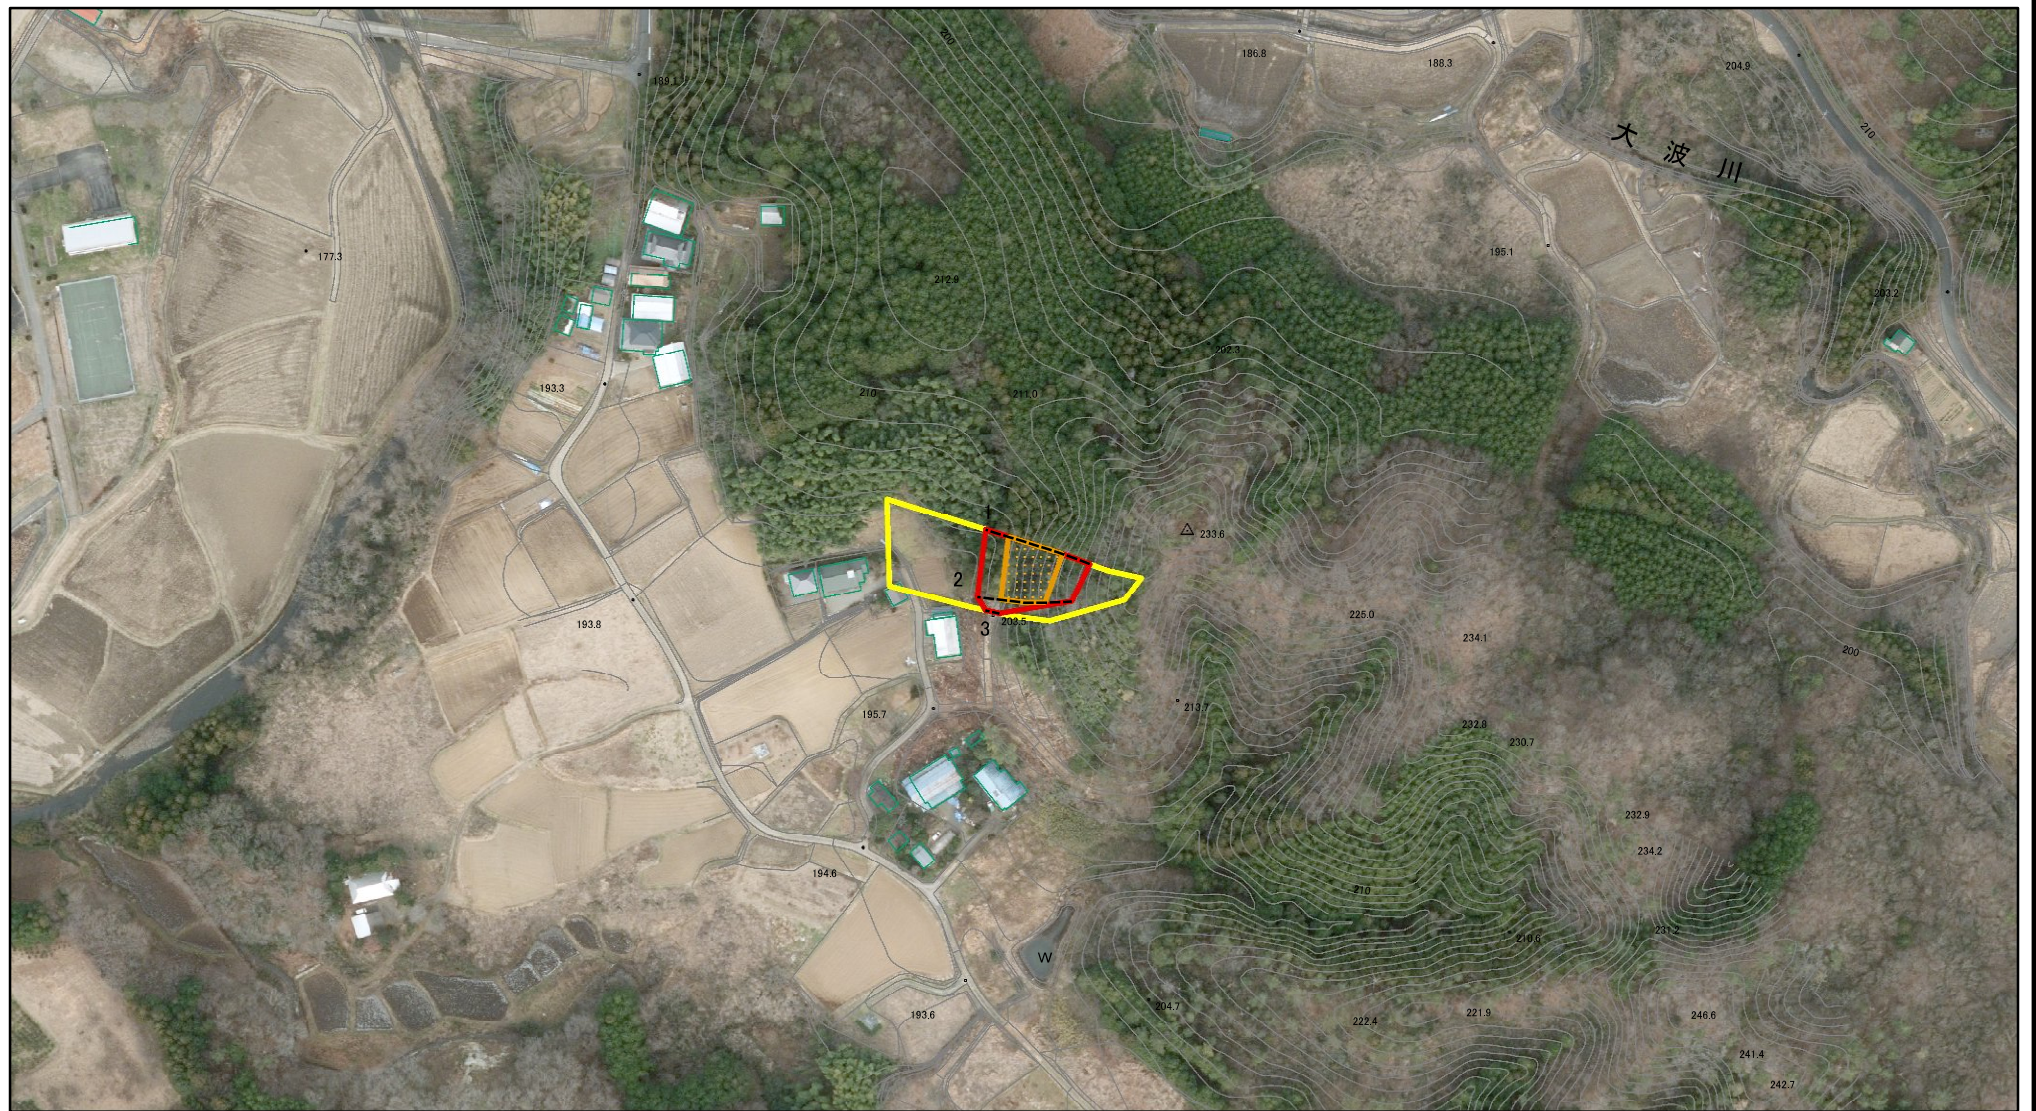
| 様式-2(急) 土砂災害警戒区域・土砂災害特別警戒区域 区域図(その1) | 土砂災害防止法施行令第二条の基準に該当する区域 | | N 縮尺 1:2,500 | 自然現象の種類 | 急傾斜地の崩壊 | 箇所番号 | 403-Ⅲ-1054 |

図中の数字は横断測線番号を示す

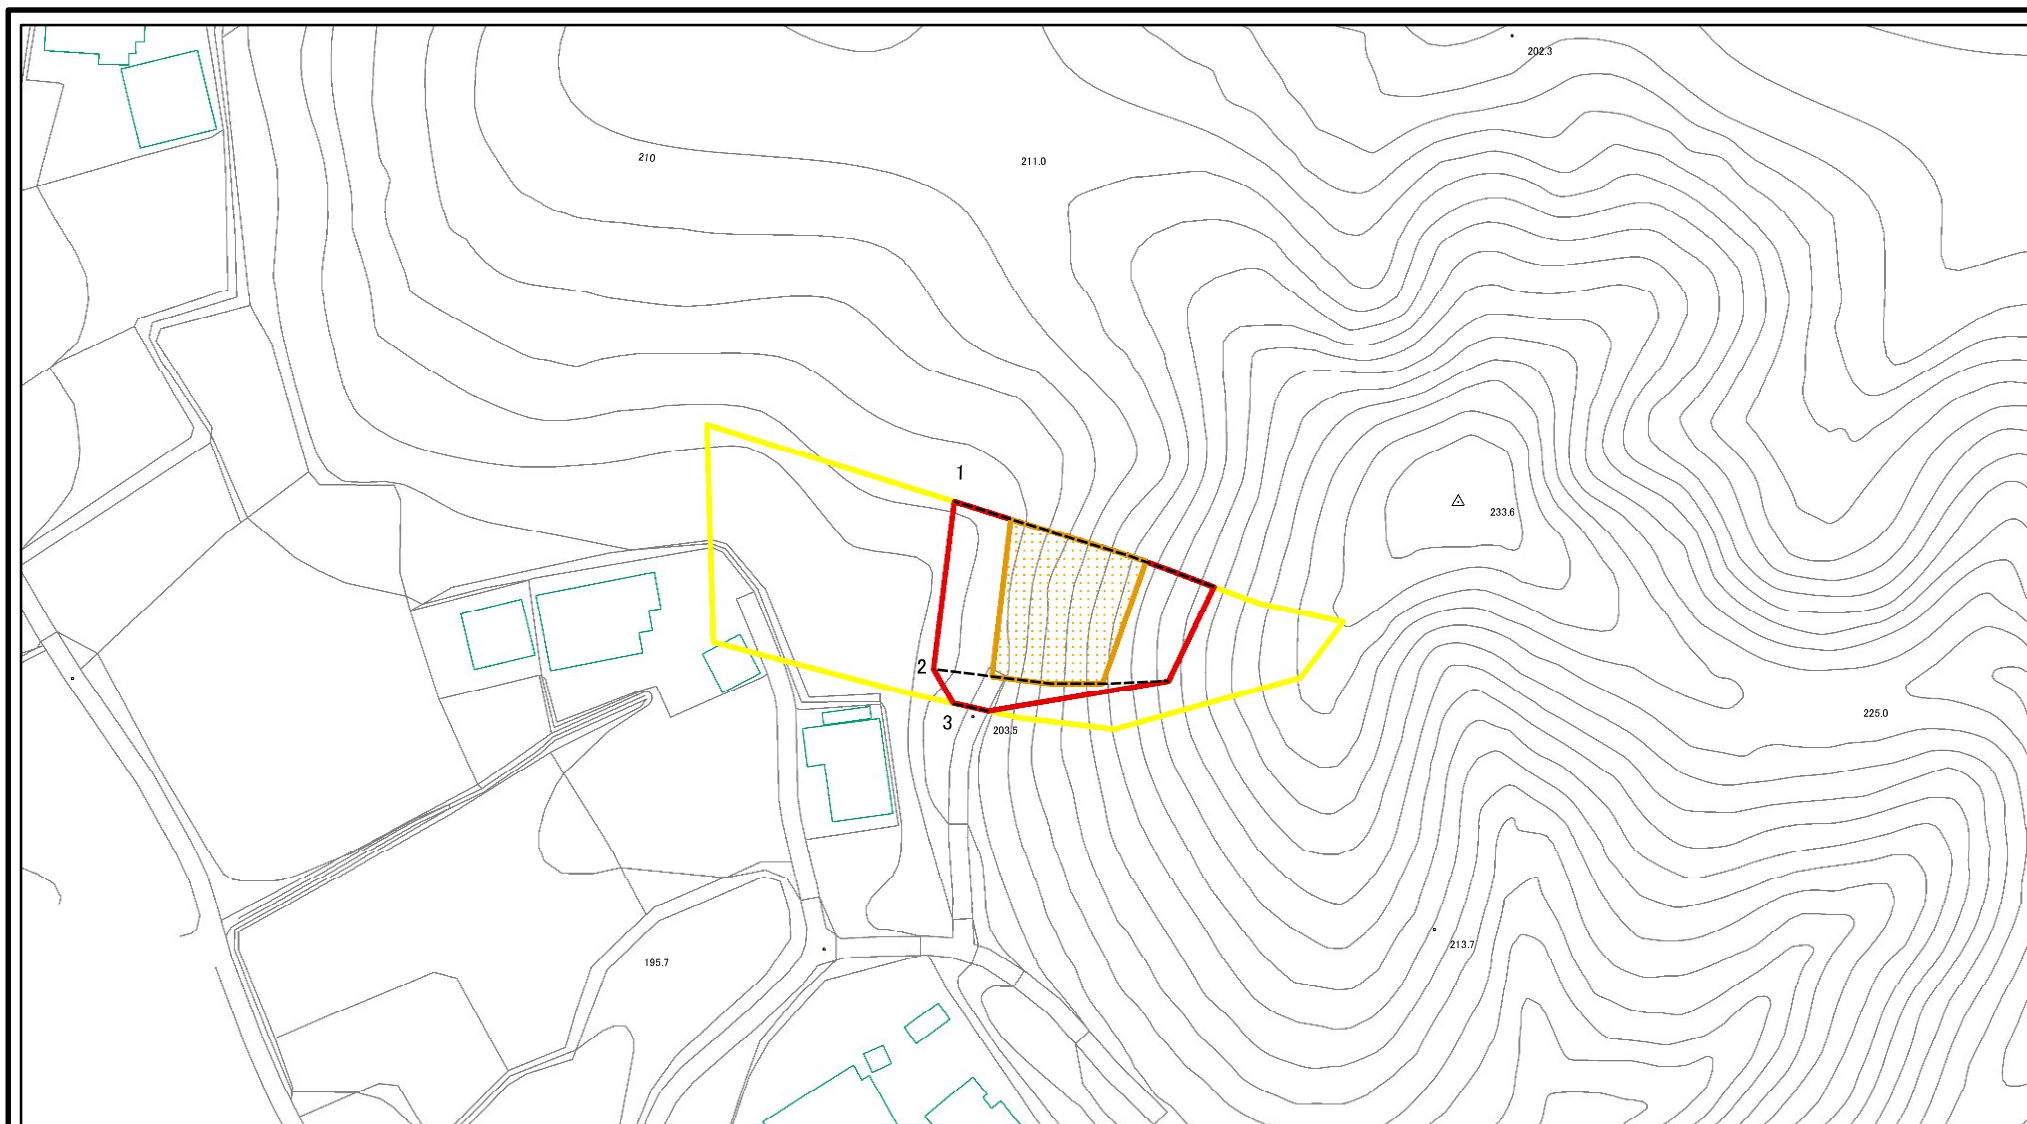
土砂災害警戒区域・土砂災害特別警戒区域
区域図(その2)

図中の数字は横断測線番号を示す

| 土砂災害防止法施行令第二条の基準に該当する区域 | |
| 土砂災害防止法施行令第三条の基準に該当する区域 | |
| 土砂等の(移動)高さが1m以下の場合、土砂等の移動による力が100kN/m ² を超える区域 | |
| 土砂等の堆積の高さが3mを超える区域 | |

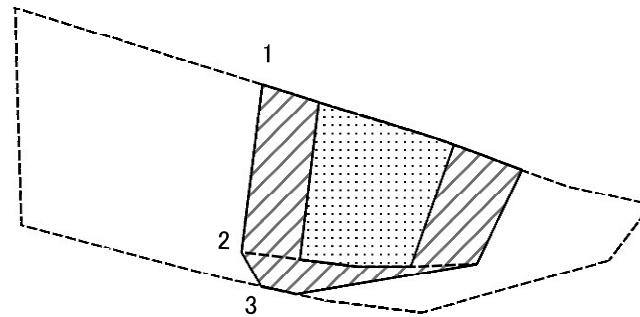
| 様式-2-2(急) 土砂災害特別警戒区域の区域区分図 (急傾斜地の崩壊に伴う土石等の移動により 建築物の地上部に作用すると想定される力) | 土砂災害防止法施行令第二条の基準に該当する区域 | | N 縮尺 1:1,000 | 自然現象の種類 | 急傾斜地の崩壊 | 箇所番号 | 403-Ⅲ-1054 |

図中の数字は横断測線番号を示す

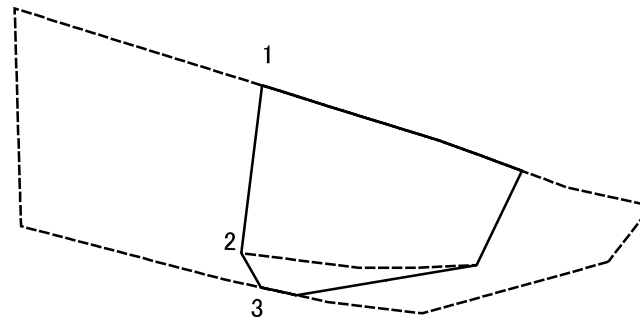
| 様式-2-3(急) 土砂災害特別警戒区域の区域区分図 (急傾斜地の崩壊に伴う土石等の堆積により建築物の地上部に作用すると想定される力) | 土砂災害防止法施行令第二条の基準に該当する区域 | | N 縮尺 1:1,000 | 自然現象の種類 | 急傾斜地の崩壊 | 箇所番号 | 403-Ⅲ-1054 |

図中の数字は横断測線番号を示す
