土砂災害警戒区域等の指定の公示に係る図書（その1）

様式-1(急)
土砂災害警戒区域・土砂災害特別警戒区域 位置図

| 箇所名 | 西豊田IIA |
| 所在地 | 栃木県矢板市豊田 |

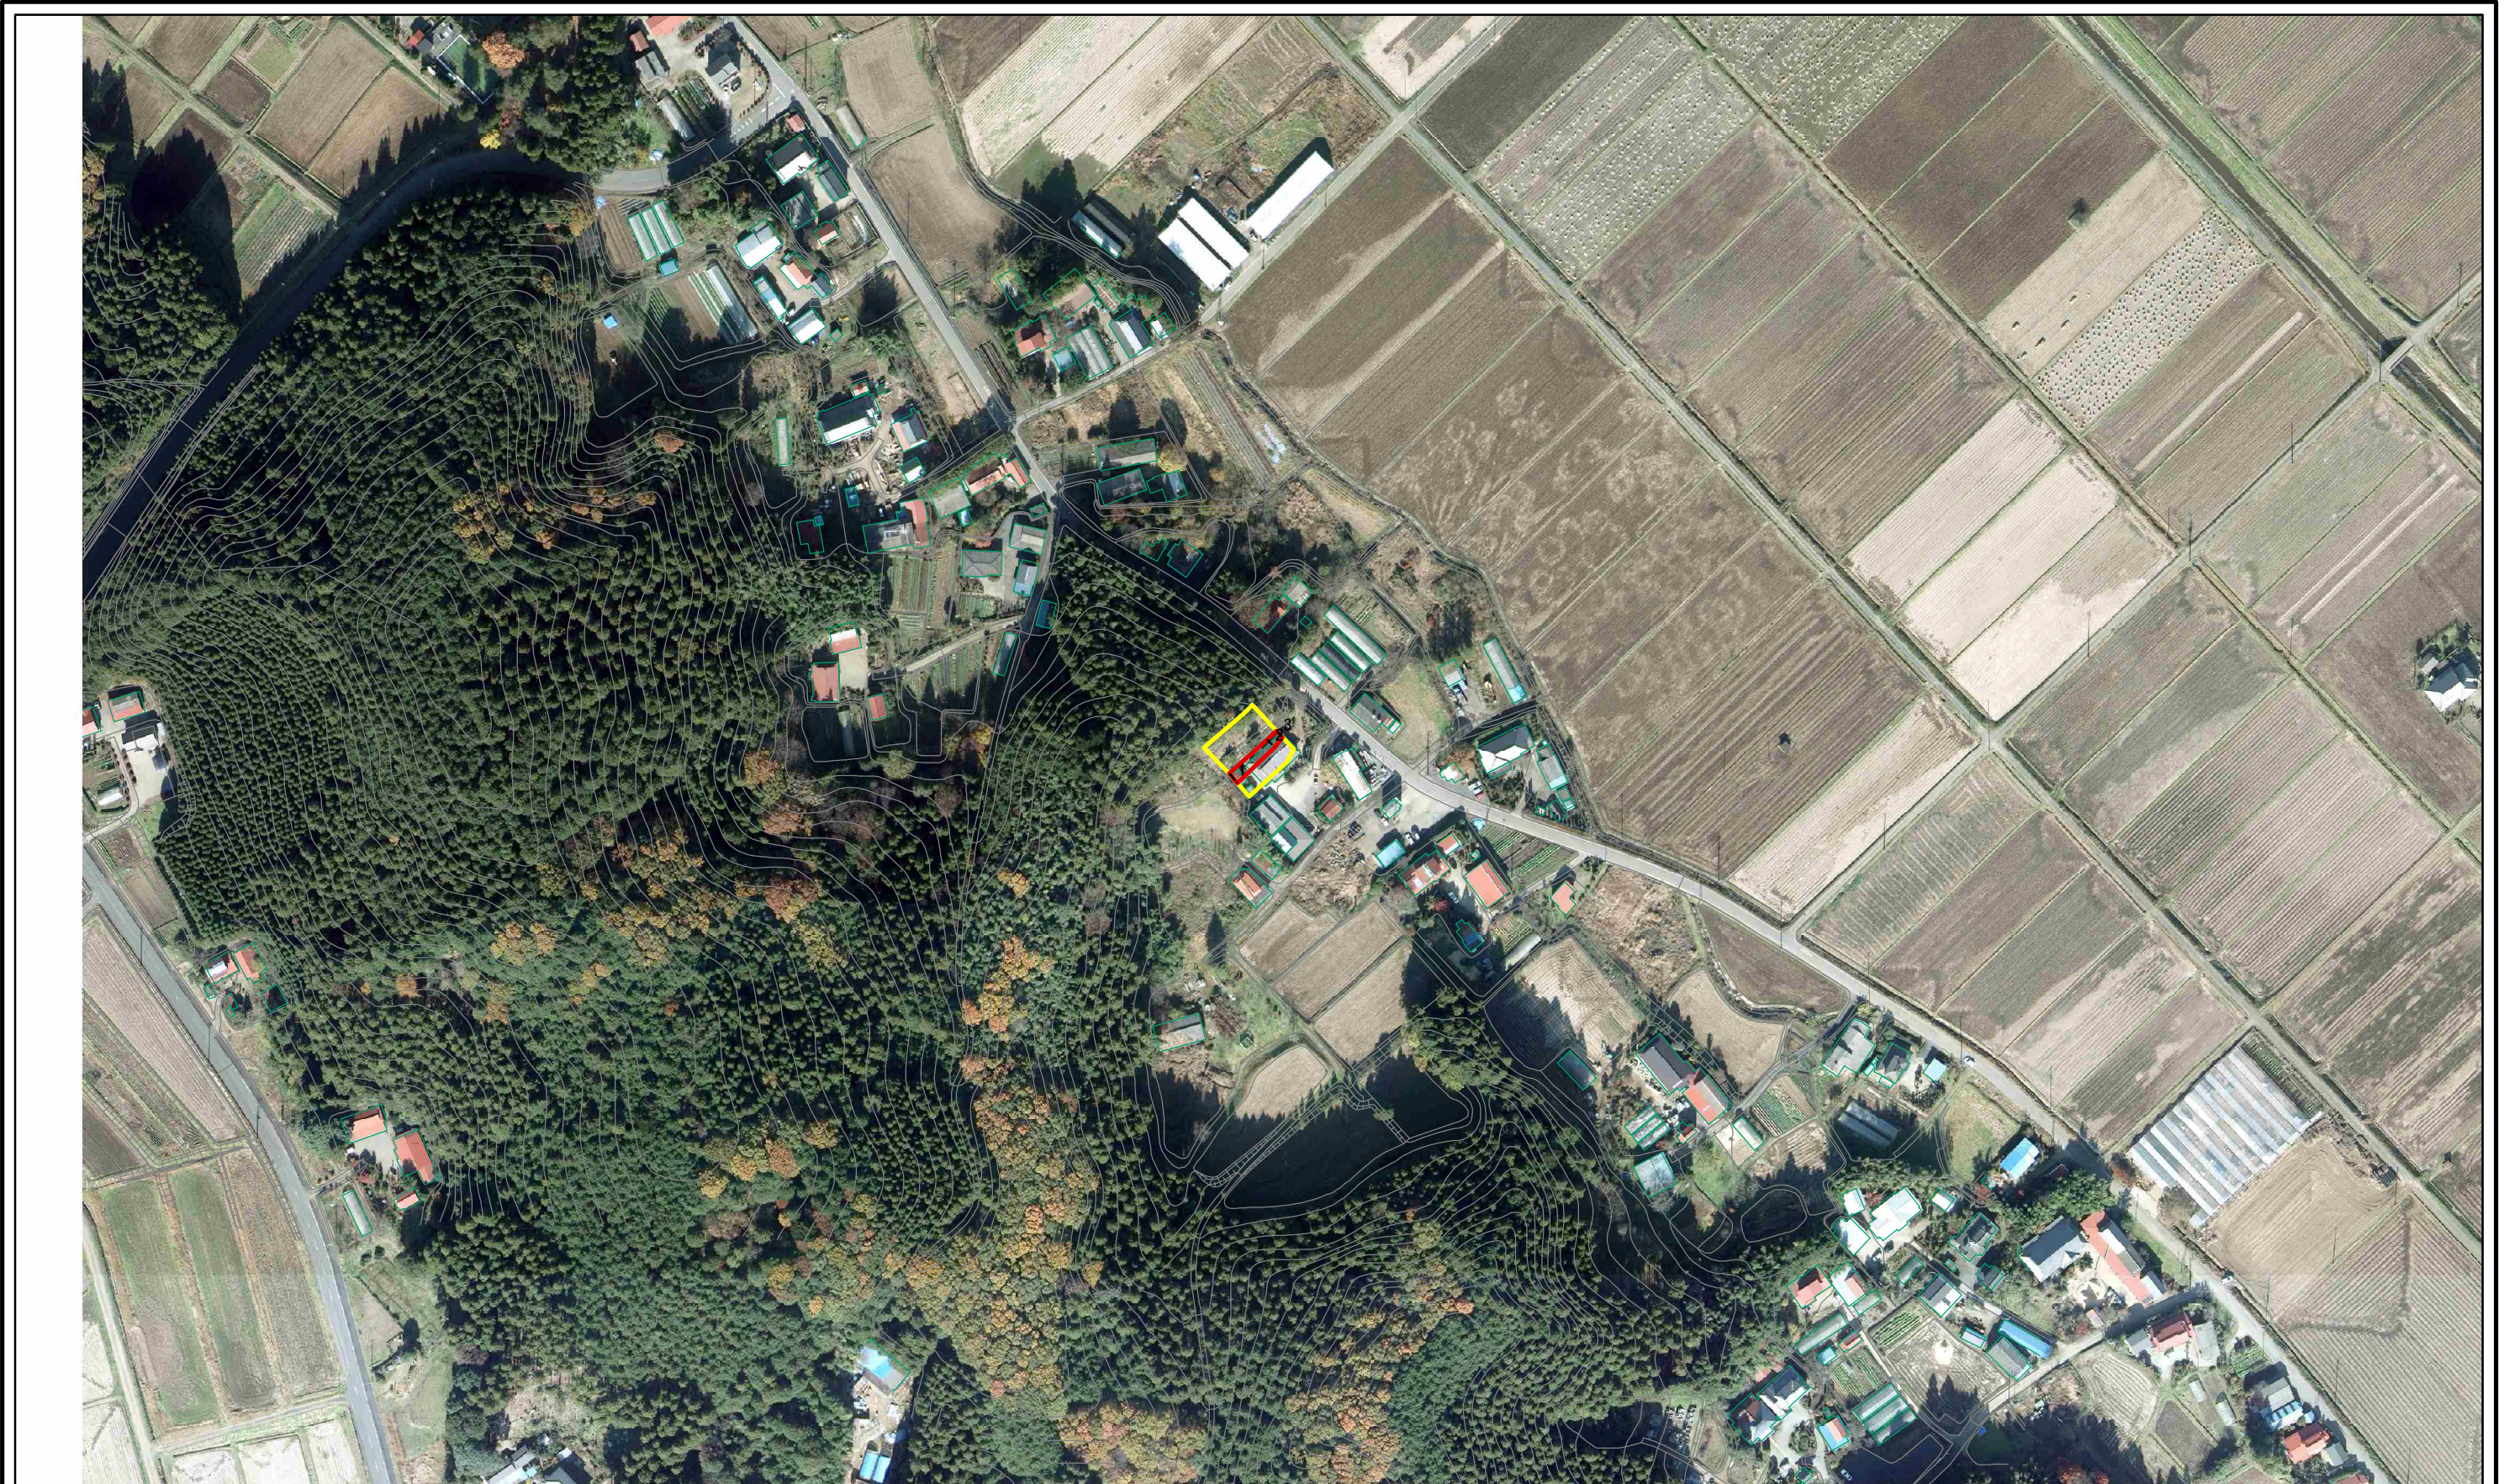
様式-2(急)
土砂災害警戒区域・土砂災害特別警戒区域
区域図(その1)

図中の数字は横断測線番号を示す

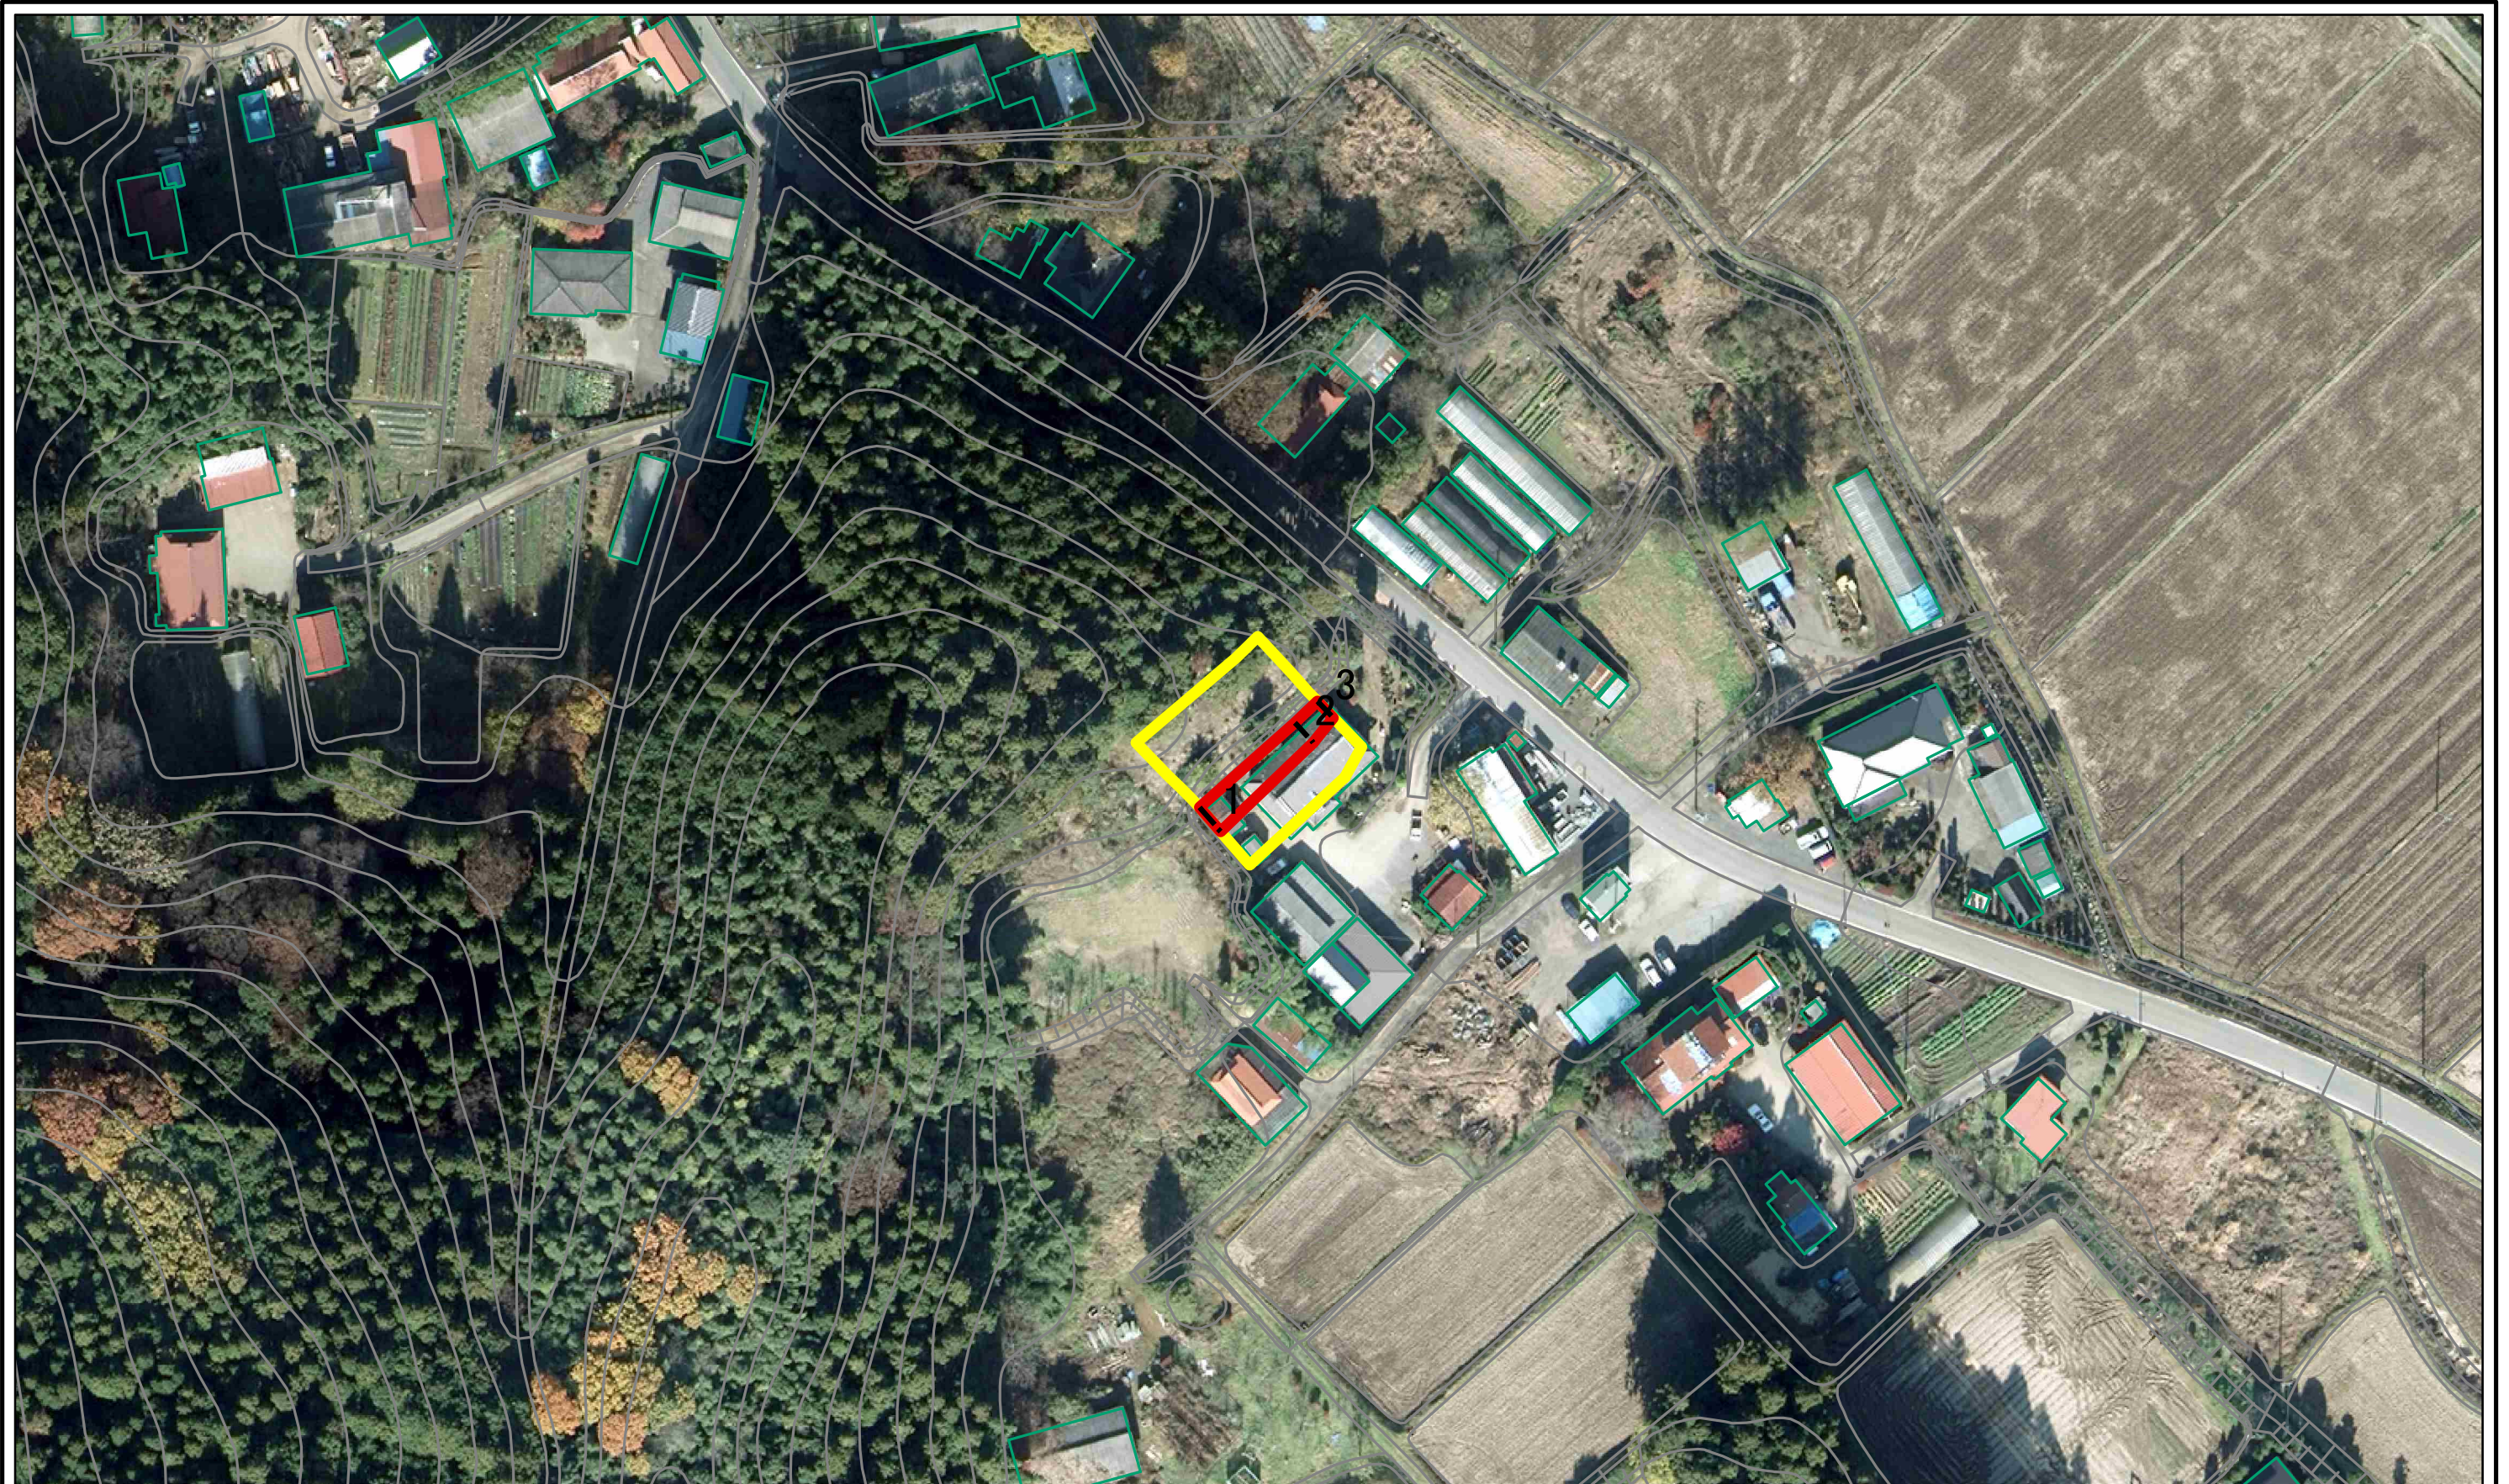
| 様式-2-1(急) 土砂災害警戒区域・土砂災害特別警戒区域 区域図(その2) | 土砂災害防止法施行令第二条の基準に該当する区域 | | N 縮尺 1:1,000 | 自然現象の種類 | 急傾斜地の崩壊 | 箇所番号 | 211-II-1025 |

図中の数字は横断測線番号を示す
