## 7) 塗膜成分分析調査

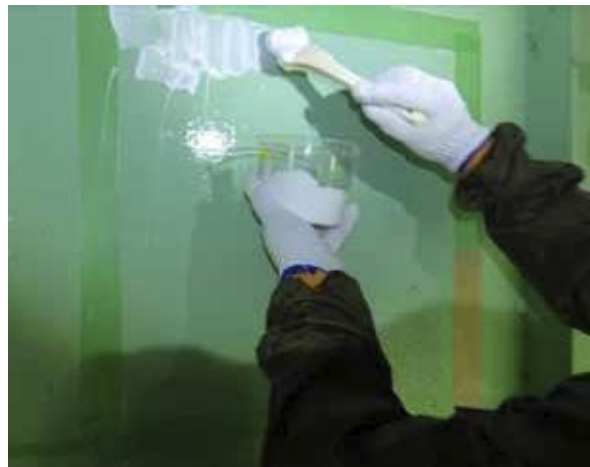
試験部位	既存塗膜 平均膜厚 ( $\mu\text{m}$ )	試験 区画面積 ( $\text{m}^2$ )	はく離剤 塗布量 (g)	$\text{m}^2$ 当りの はく離剤 の塗布量 ( $\text{kg}/\text{m}^2$ )	塗膜回収 重量 (g)	$\text{m}^2$ 当りの 塗膜回収 重量 ( $\text{g}/\text{m}^2$ )
主桁	273	0.25	250	1.00	170	680

試験区画面積： $0.5\text{m} \times 0.5\text{m} = 0.25\text{m}^2$

分析の結果、鉛および鉛化合物が  $49,000\text{mg}/\text{kg}$  が確認されたことから、下塗りに鉛系の塗装剤が使用されていたと考えられる。その撤去にあたっては、基安労発 0530 第 1 号、基安化発 0530 第 1 号「鉛等有害物を含有する塗料の剥離やかき落とし作業における労働者の健康障害防止について」に適した作業を実施することが必要である。

また、総クロムの含有量は  $1,000\text{mg}/\text{kg}$  超であり、鉛含有量およびクロム含有量のいずれも基準値を超えており、特別管理産業廃棄物に該当するという結果となった。
