令和元年東日本台風(台風第19号)

永野川

災害復旧助成事業

永野川災害復旧助成事業の概要

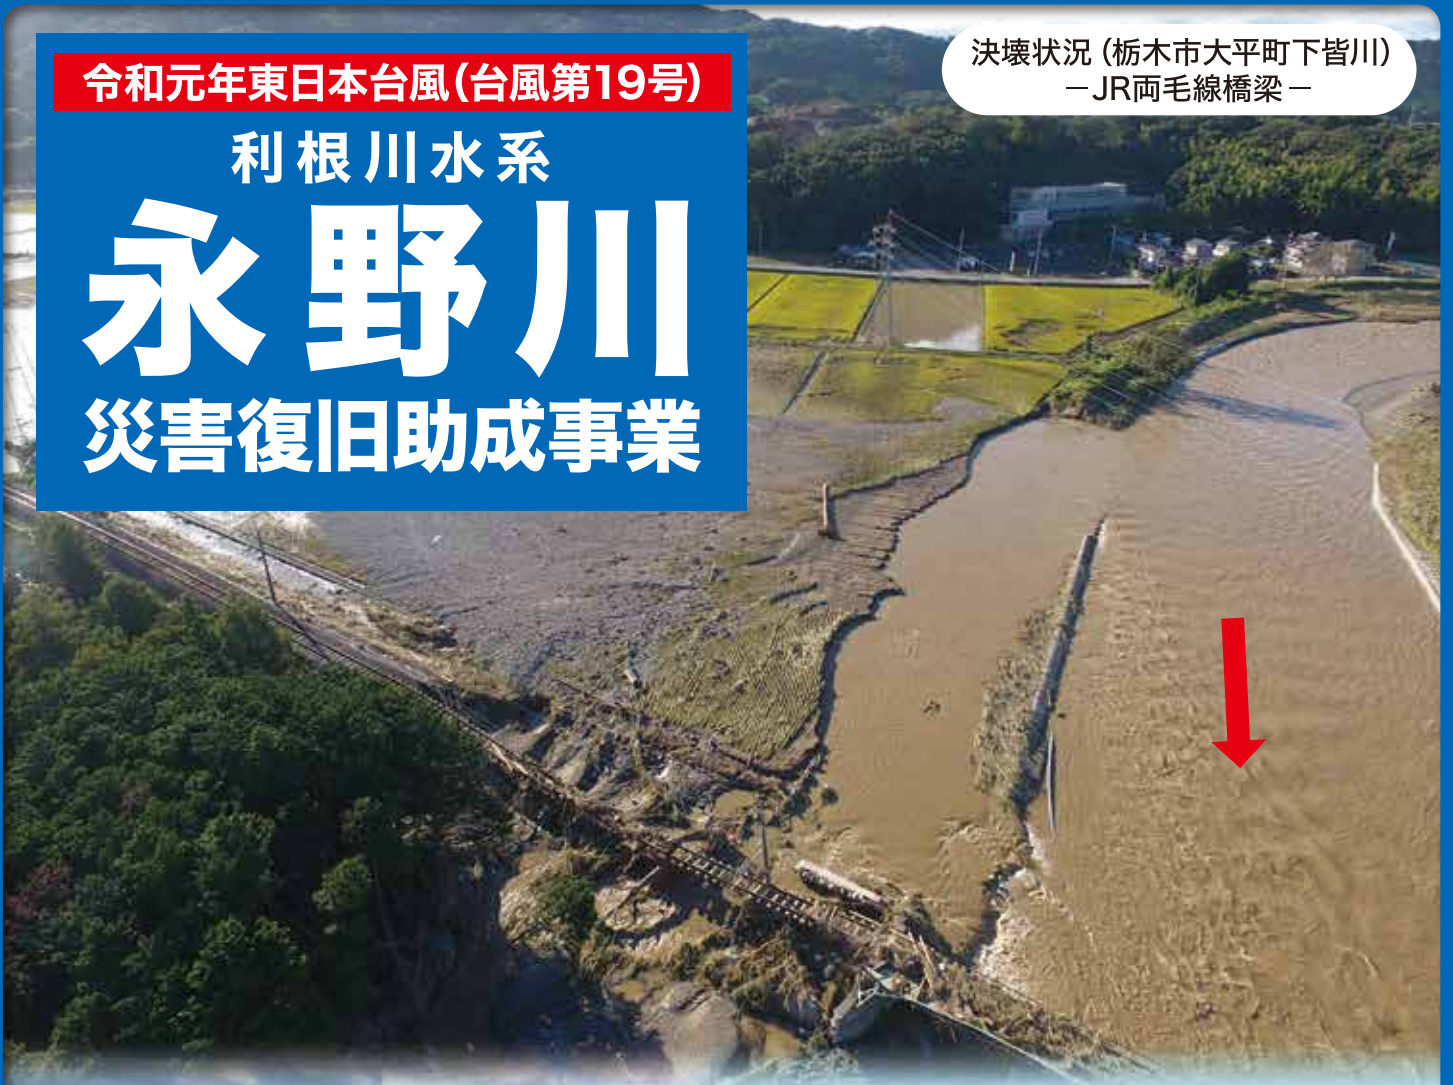
決壊状況(栃木市大平町下皆川)
—JR両毛線橋梁—

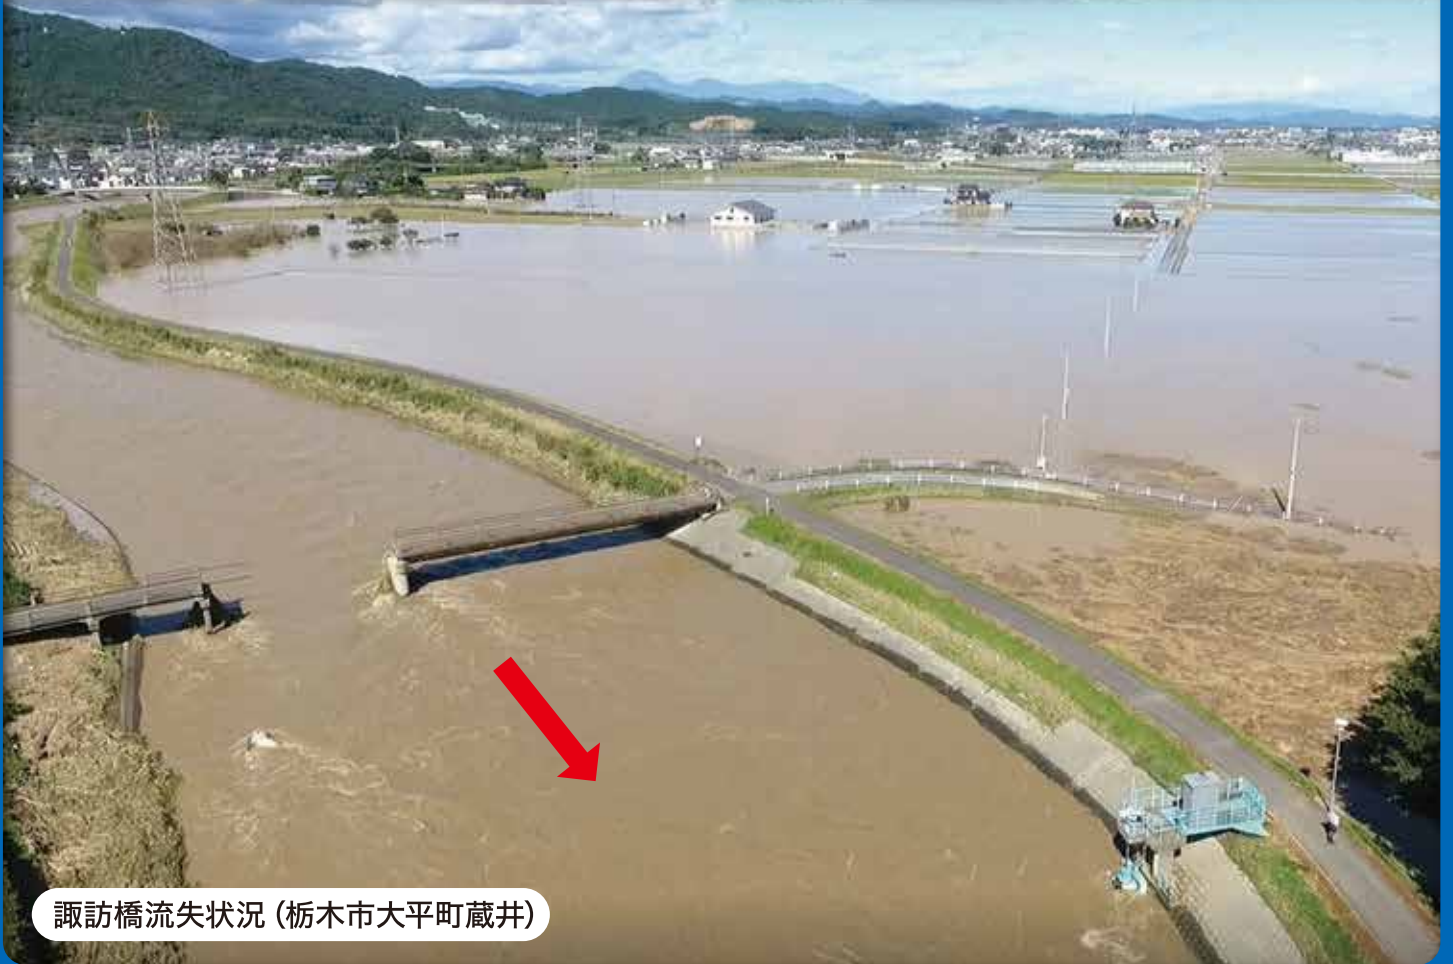
諏訪橋流失状況(栃木市大平町蔵井)

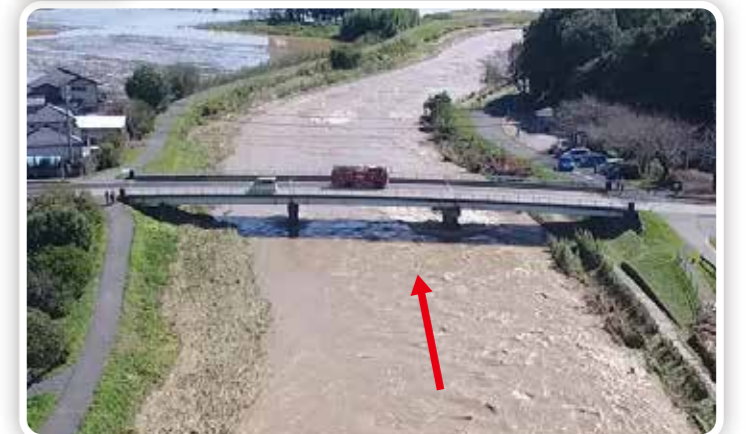
■山下橋

出水時 (令和元年10月13日11時30分)

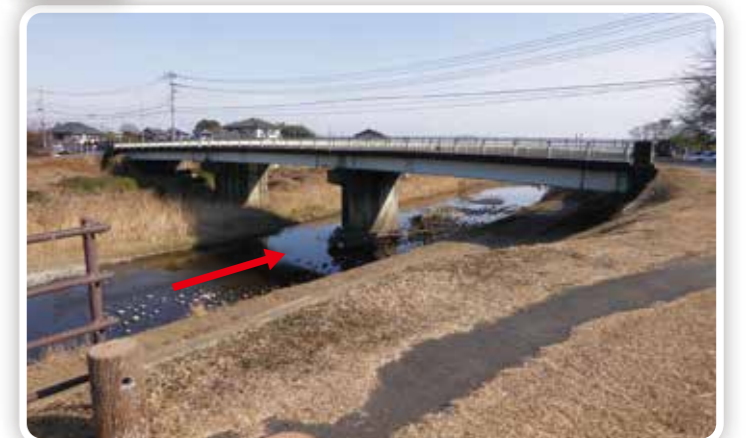
平常時

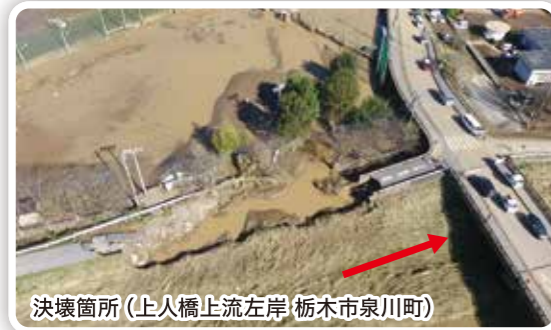
決壊箇所（上人橋上流左岸（栃木市泉川町））

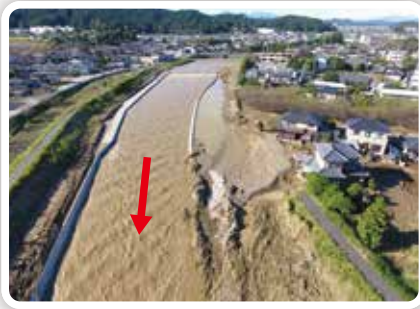
二杉橋下流左岸

被災状況

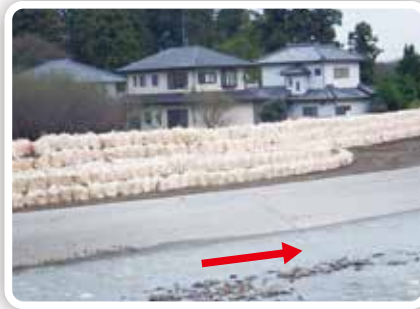
応急仮工完了

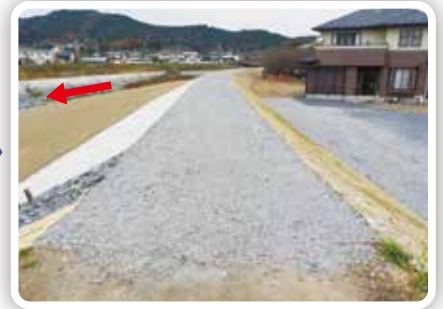
応急工事完了

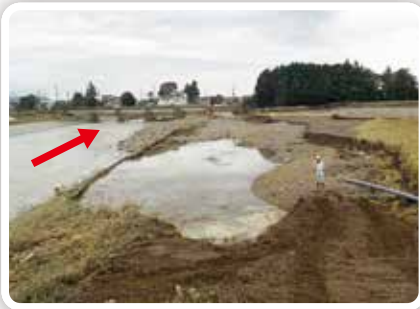
JR両毛線上流右岸

被災状況

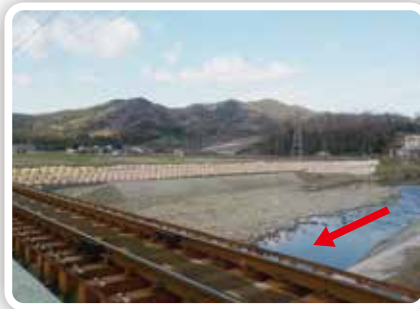
応急仮工完了

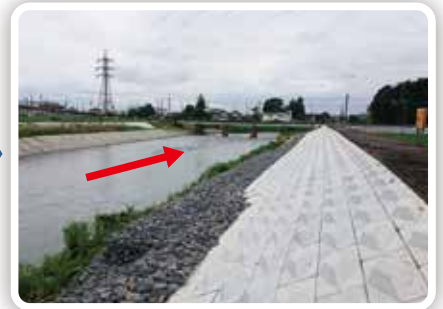
応急工事完了
