# 災害復旧助成事業

あらかわ  
一級河川 荒川

栃木県

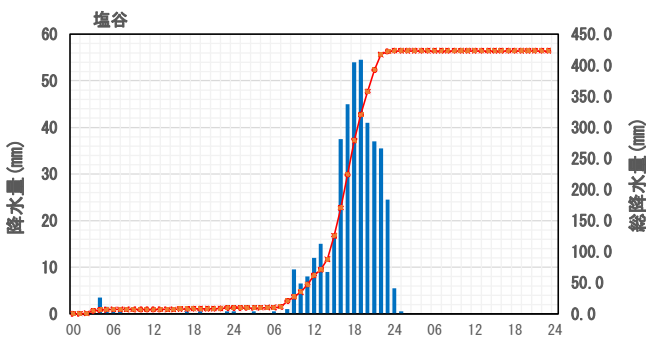
### 【塩谷雨量観測所】

24時間で最大414mm、1時間あたり最大で54.5mmの降雨を観測

■一時間雨量のピーク値は、塩谷で54.5mm、那須烏山25.5mm、高根沢23.0mmを観測しました。

■10月11日00時から13日09時の総降水量は、塩谷で423mmとなりました。

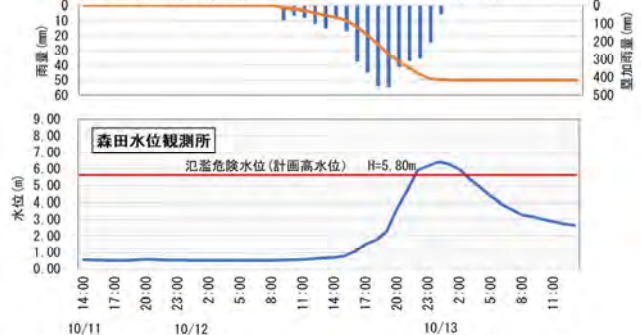
### 【森田水観測所】

氾濫危険水位 (5.80m) を超過する6.42mの最高水位を観測

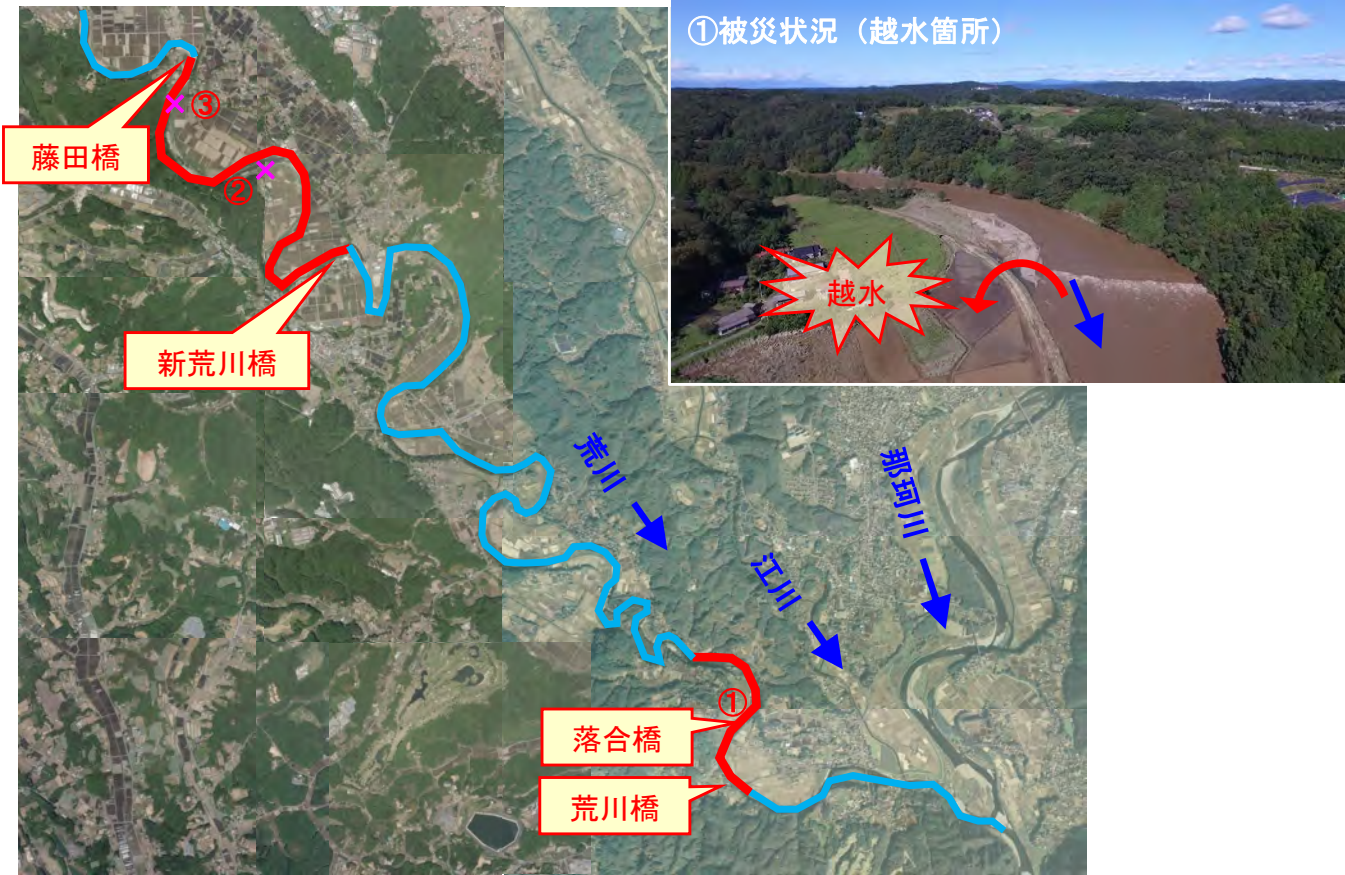
- 下流の向田工区では、河川の越水により浸水面積約79haに及ぶ被害が発生しました。
- 上流の小倉・藤田工区では、堤防の決壊及び越水により浸水面積約69haに及ぶ被害が発生しました。

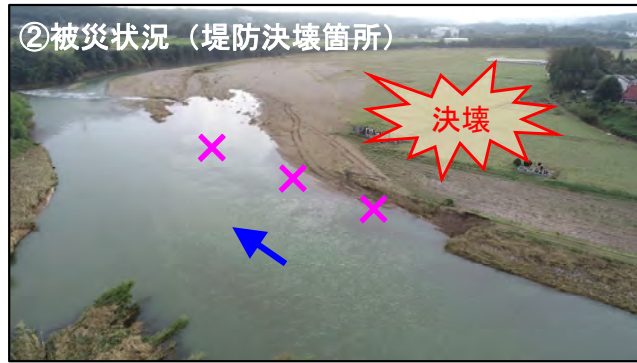
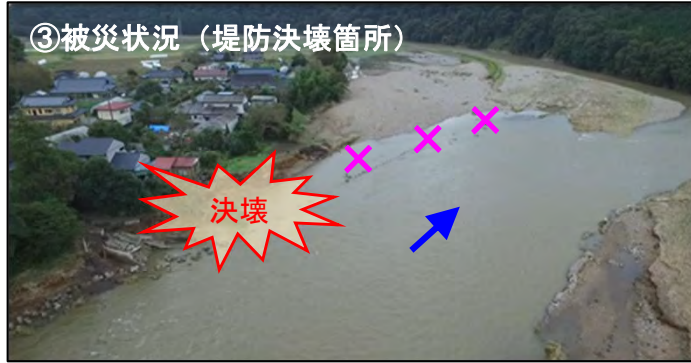
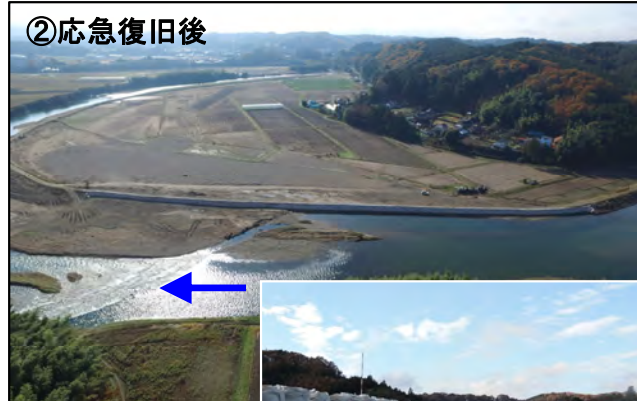
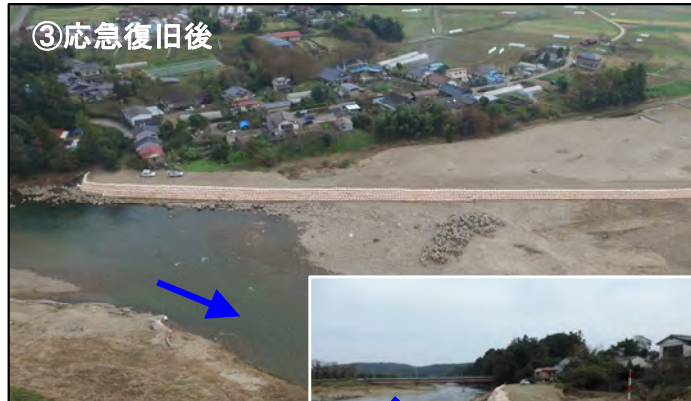
堤防決壊箇所は、大型土のうによる応急復旧を実施しました。

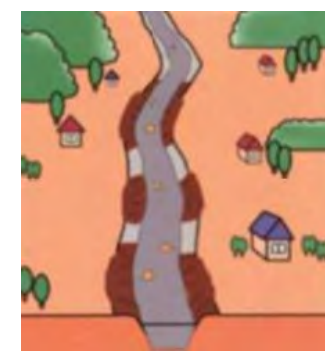
出水により護岸が被災

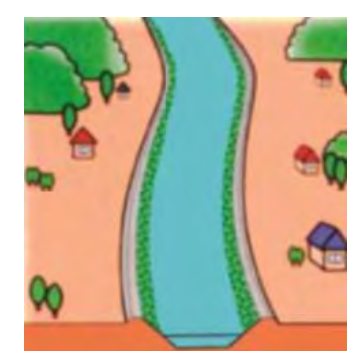
一連区間の護岸嵩上げの実施による改良復旧

- 越水実績が確認できる区間は『越水させない原形復旧』により堤防の嵩上げを行います。
- 越水実績が確認できない区間は、改良復旧による堤防嵩上げ等を行います。
- 計画流量を計画高水位、被災をもたらした洪水を対象とした流量を堤防満杯で流せる断面とします。

⇒越水させない原形復旧と改良復旧を組み合わせることにより、一連の区間で被災箇所の再度災害防止を図ります。
