秋山川改修事業について

[佐野市 植下町～大橋町]

令和2年6月
栃木県 県土整備部

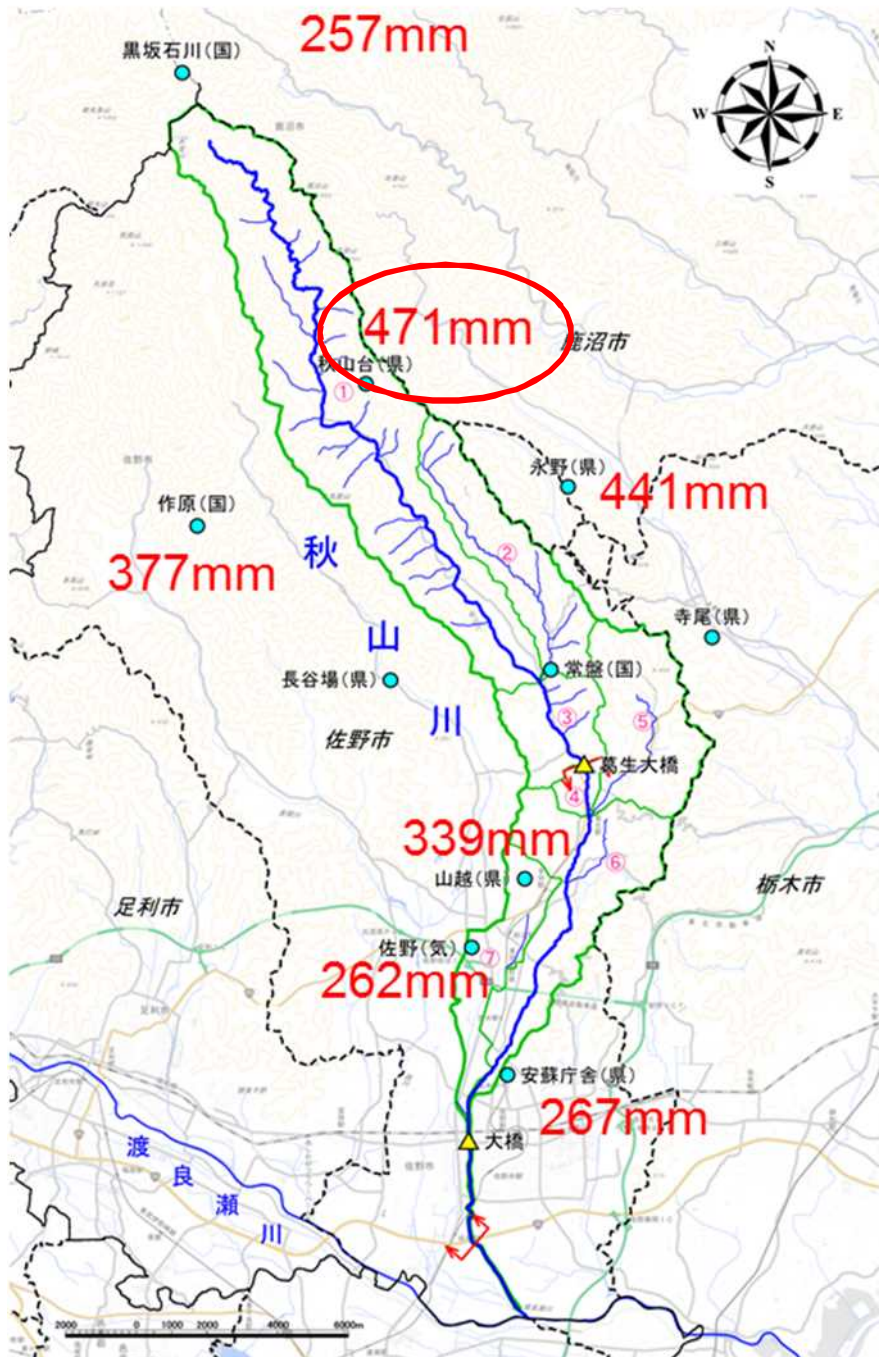
○令和元年東日本台風により
栃木県では令和元年10月11日
から13日朝にかけて、県内全
域で大雨となりました。

○秋山台雨量観測所では、この
大雨により24時間最大で
471mmを観測しました。

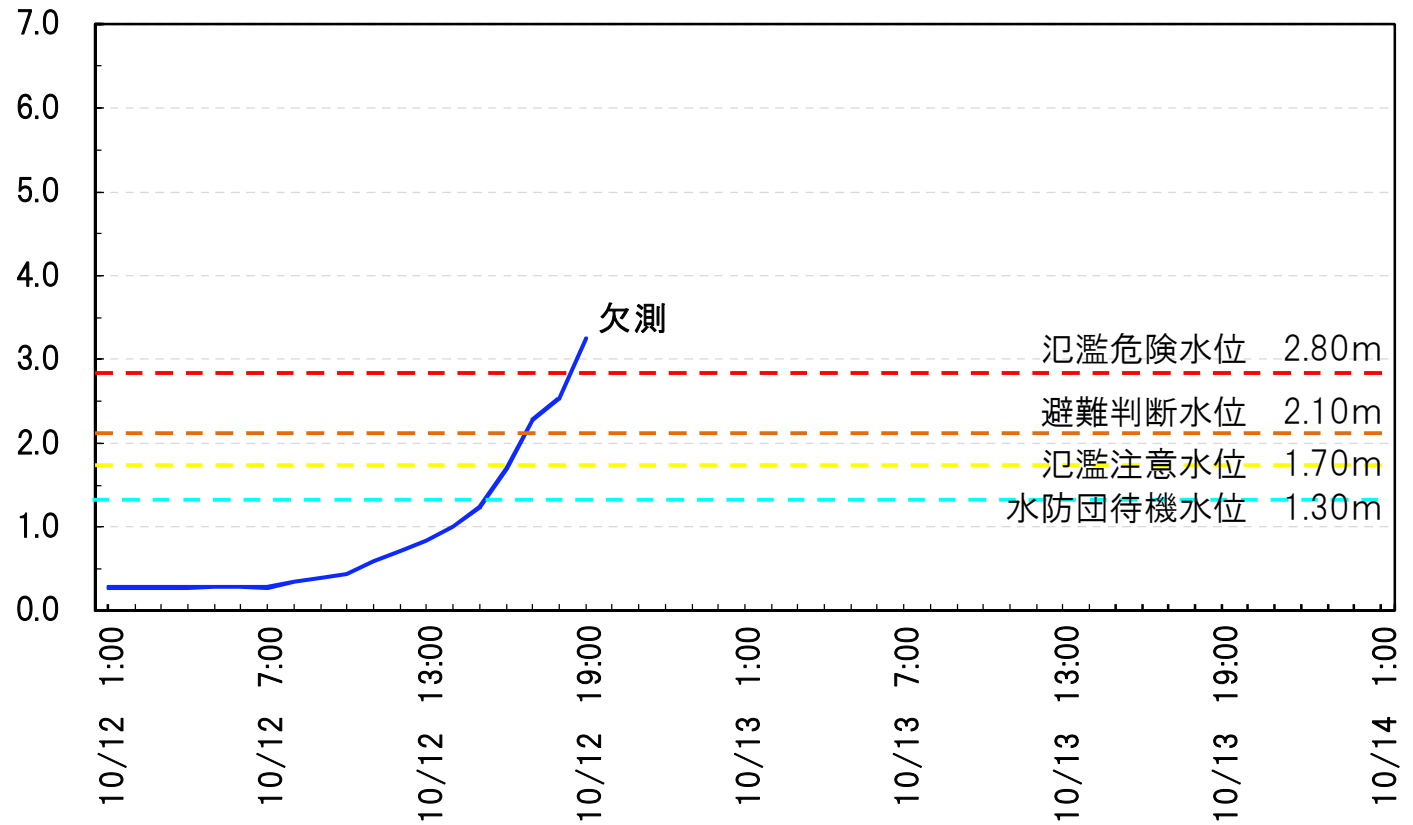
氾濫危険水位	氾濫注意水位を超え、更に水かさが増し、溢水・氾濫等により重大な災害が起こるおそれがある水位のことをいいます。	避難判断水位	氾濫注意水位を超え、水かさが増し、溢水・氾濫等により重大な災害の発生を特に警戒すべき水位のことをいいます。
氾濫注意水位	降雨などによって水かさが増し、災害のおそれがある水位のことをいいます。	水防団待機水位	水防団が水防活動の準備を始める目安となる水位のことをいいます。

○大橋水位観測所では、秋山川の水位が氾濫危険水位を越え、最高水位3.25mを観測しました。（その後、施設が被災し欠測）

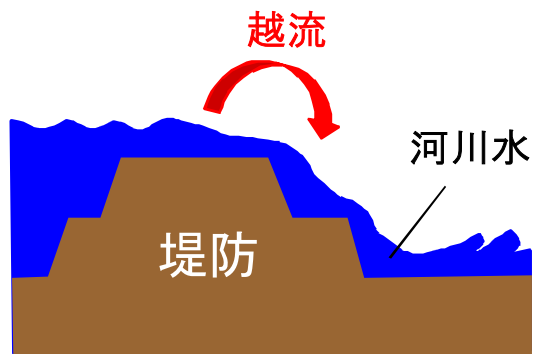
①河川の水が堤防を越える

○令和元年東日本台風による浸水被害は、秋山川で流せる水の量（流下能力）を超える雨が降り、河川の水が堤防を越え、堤防が浸食を受けて決壊したことなどにより発生しました。

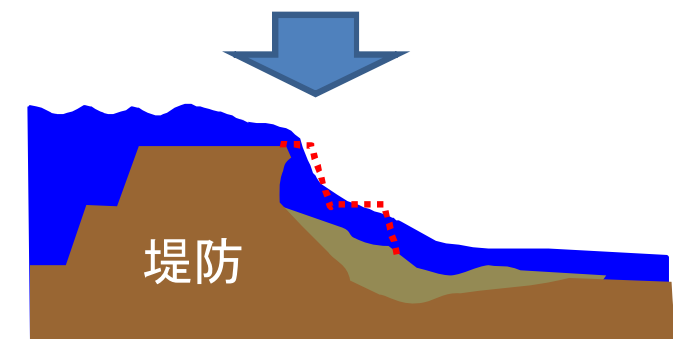
③堤防浸食により **堤防決壊**に至る

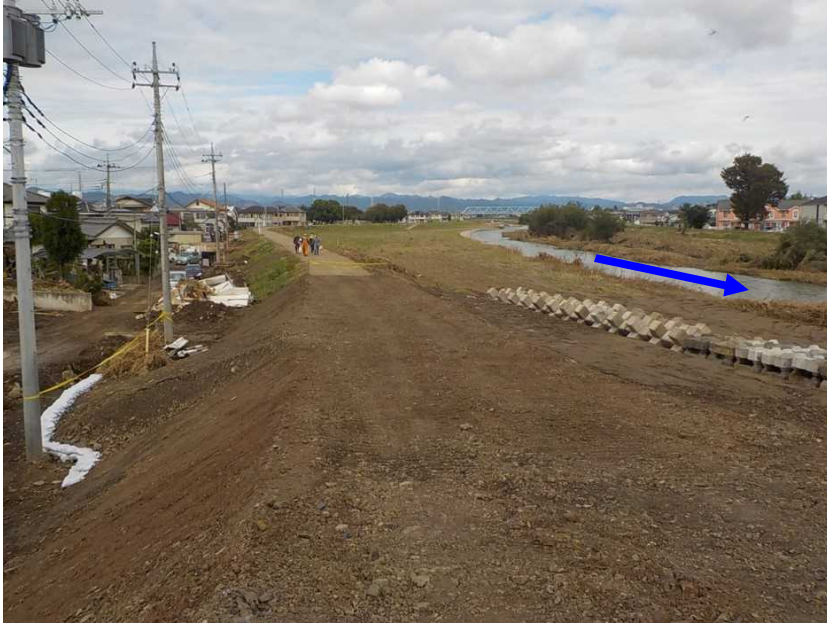
被災後速やかに、堤防決壊箇所について、大型土のう及び暫定堤防等による応急復旧工事を実施しました。

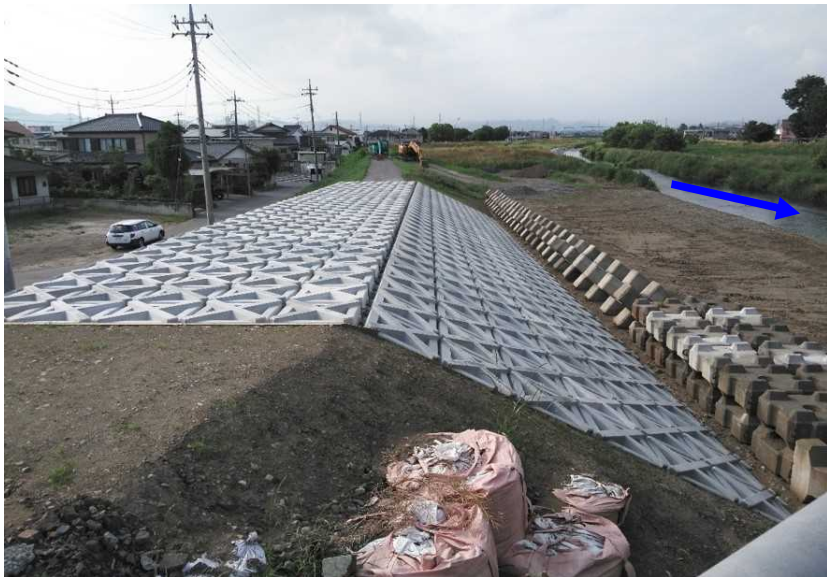
河川の水が増加する時期に備え、応急復旧に追加対策が必要な箇所について、護岸工事を実施しました。

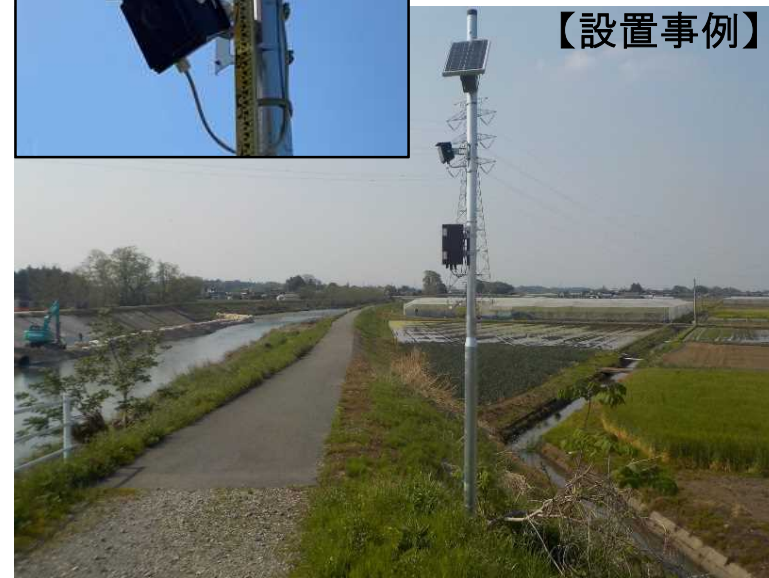
【設置事例】

・河川監視カメラを新設

住民の円滑かつ迅速な避難行動に
資するきめ細やかな河川情報を配信
