# 第3章

## 東日本大震災からの復旧・復興

### 3-1 被災箇所の応急・復旧対策

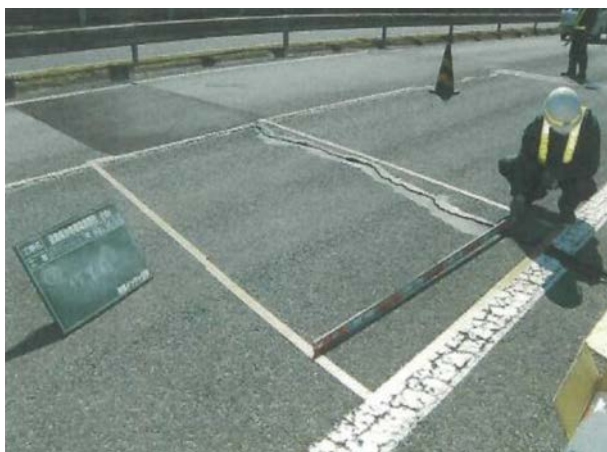
日光宇都宮道路においては、表層クラック箇所が多数見つかリ、特に、大沢今市間でひび割れが多く、段差が見られた。3月12日に路面補修を完了し、地震発生直後より全面通行止となつてから2日後の3月13日に、時速50kmの速度規制の下、通行止を解除した。

日光宇都宮道路上り14.86KP  
(段差すり付け工 作業前)

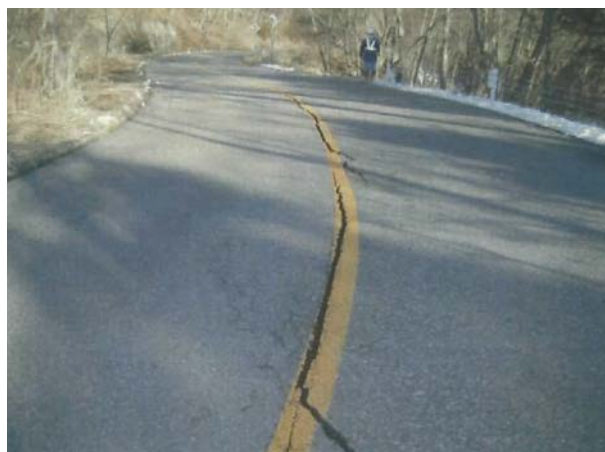
また、日塩有料道路（もみじライン）においては、カーブ16地点で舗装にクラックが見られた。地震当日に通行止とした区間があつたが、翌日の3月12日には、カーブ16を片側交互通行として開放した。

日塩有料道路（もみじライン）カーブ16  
(舗装打替え工 作業前)

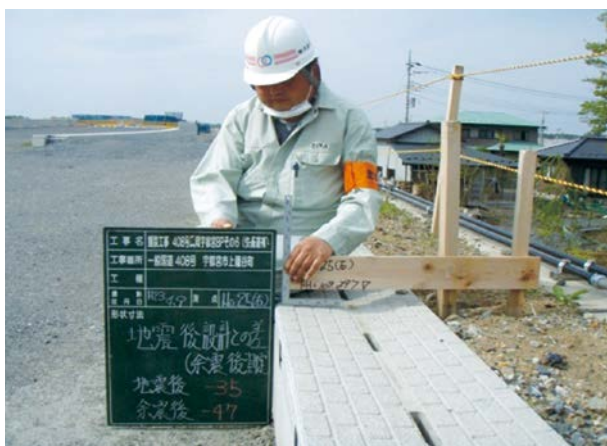
真岡宇都宮バイパス 側溝の不等沈下

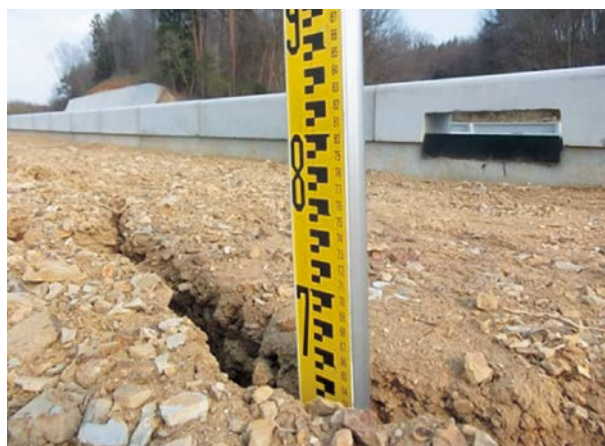
芳賀市貝バイパス 路体クラック

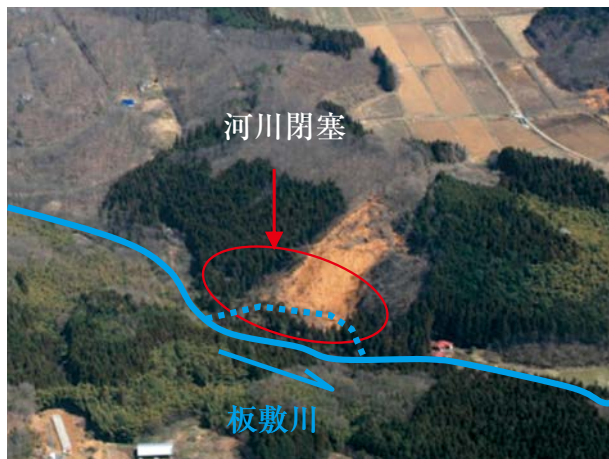
山腹崩壊により河川内に土砂が流入し、L=150.0mにわたり河道が埋塞した。

被災状況（航空写真）

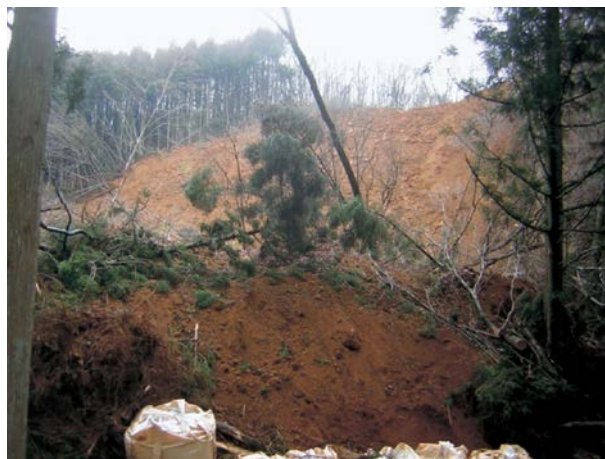
山腹崩壊状況

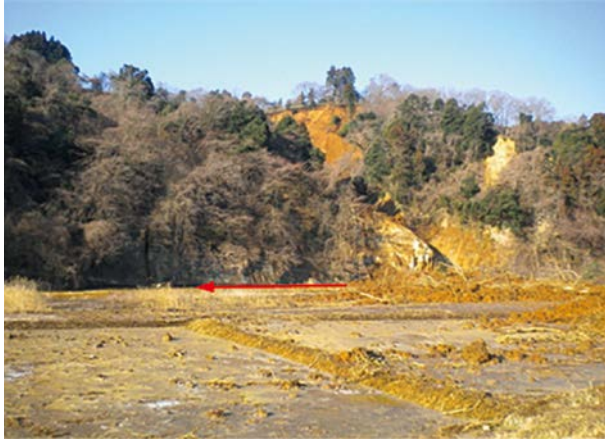
山腹崩壊により河川内に土砂 $V=27,000\text{m}^3$ が流入し、 $L=163.0\text{m}$ にわたり河道が埋塞した。

山腹崩壊状況

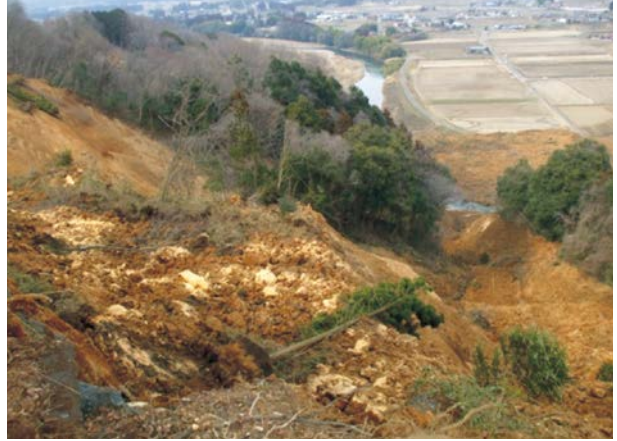
崩落した斜面

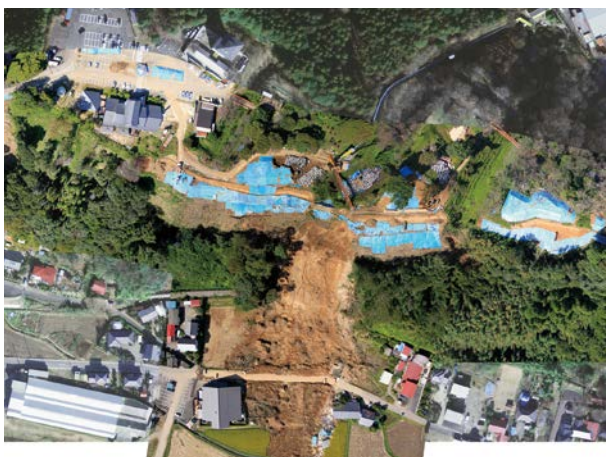
台風第15号に伴う豪雨（時間最大雨量48mm、連続雨量226mm）により斜面の表層部が幅70m、長さ140mの規模で崩壊し、約10,000m<sup>3</sup>の土砂が流出、人家1戸が全壊し2戸が半壊した。この崩壊により、さくら市は追加の避難勧告を行い、61世帯156名が避難勧告の対象となった。

斜面崩壊発生状況

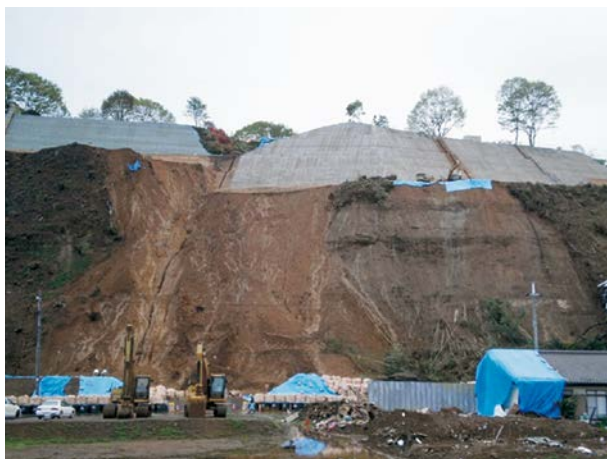
5月2日からの豪雨（時間最大雨量24mm、連続雨量204mm）により斜面の表層部が幅50m、長さ70mの規模で再度、崩壊し、約500m<sup>3</sup>の土砂が流出した。

斜面崩壊発生状況

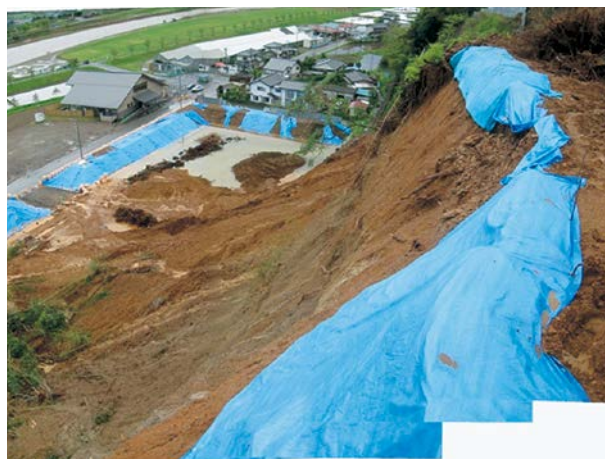
斜面上部より崩壊状況

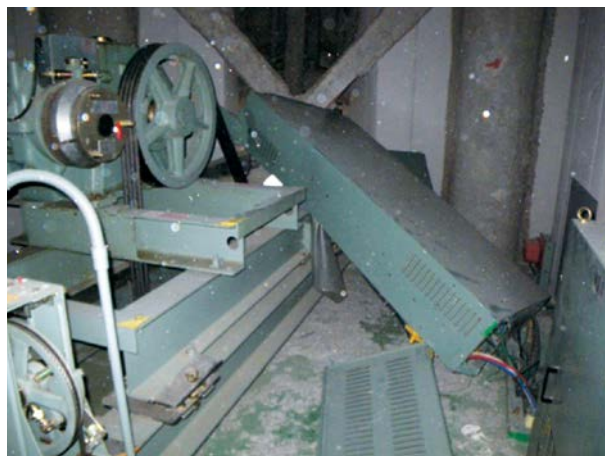
地震の揺れにより、サンサタワー（展望台）のエレベーター機器の転倒及び空調機の天井からの落下等機械設備の損傷があり、使用中止となった。

エレベーター室機器の転倒

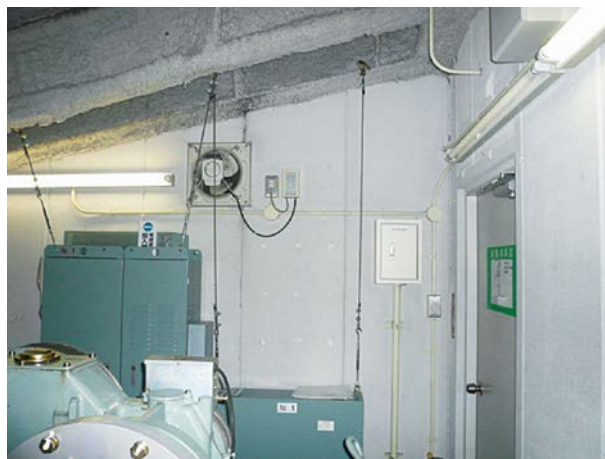
エレベーター室機器の復旧状況

破損した空調機器、エレベーター等の復旧が災害復旧工事に採択され、平成24年3月に完成した。

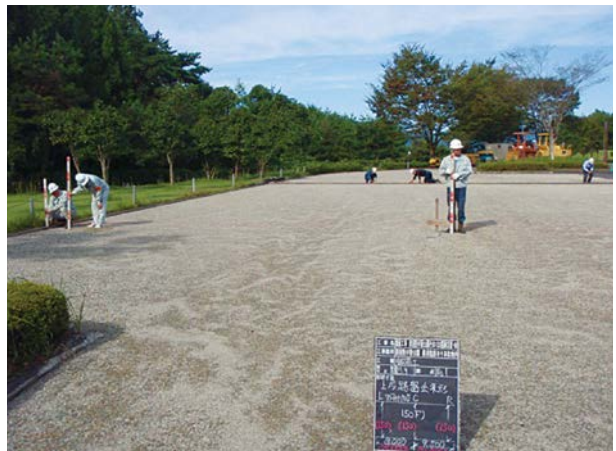
路盤完成状況

表層アスファルト及び路盤の一部打ち替えを910㎡実施した。

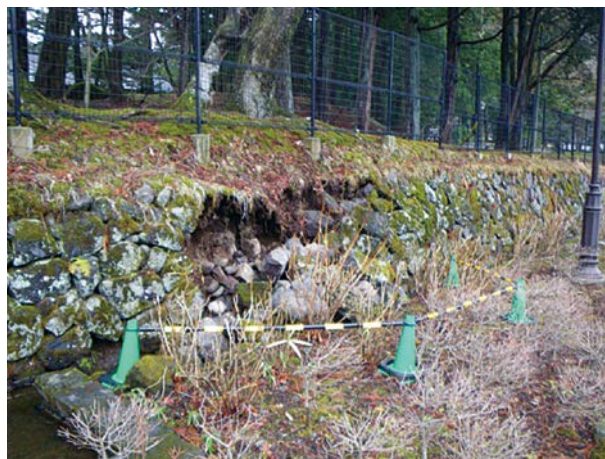
公園の通用門から国道西側添いの囲いである雑割石積みが破損した。

一部崩壊状況

復旧面積40㎡の石積みを一度撤去したところ、空積みであったため、胴込めコンクリート等を施工し無事完了した。

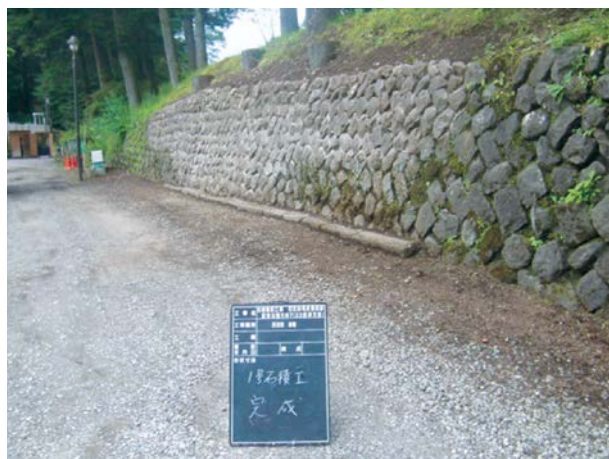
石積み完成状況

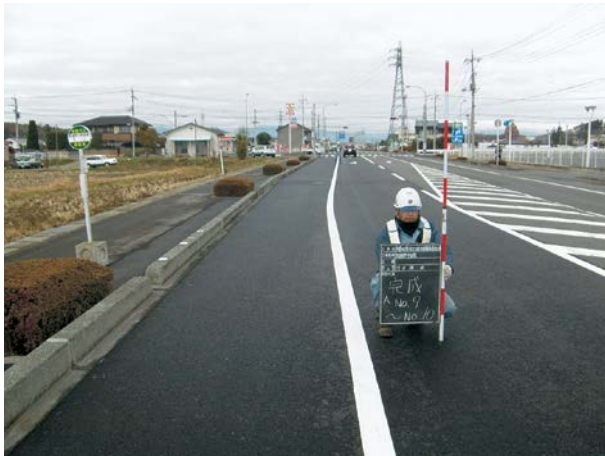
路面仮復旧状況

負担法による災害復旧事業で管渠及び舗装復旧を行った。

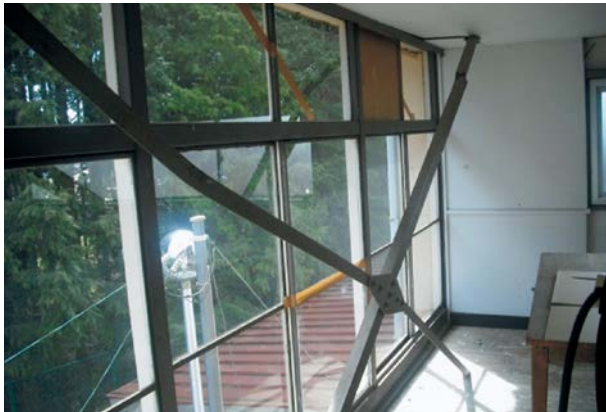
被害：鉄骨ブレース座屈

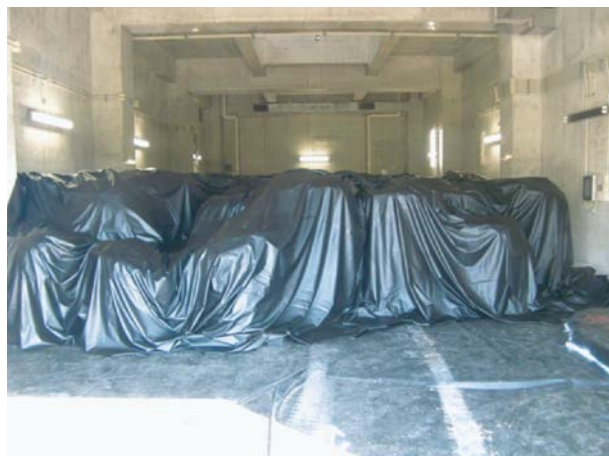
県央浄化センター汚泥棟内スラグ仮置き

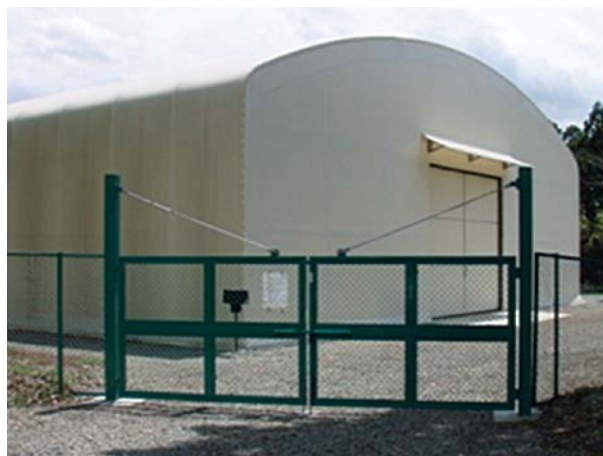
北那須浄化センター敷地内に設置したスラグ仮置きテント
