現場の教科書

《建設事業のトラブル事例と改善策》

平成21年3月

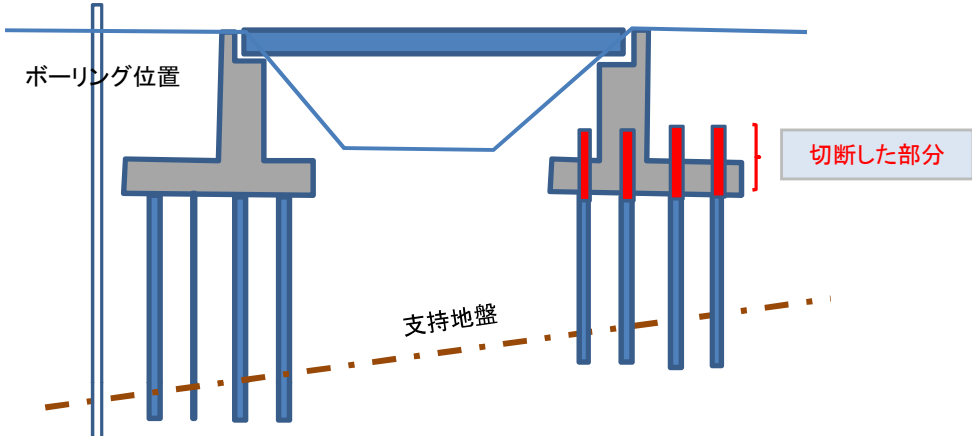
○事例－調査10	橋梁工事(設計杭長打ち込めず－ボーリング調査の不足等)
<p>橋梁基礎工において、鋼管杭基礎の杭長を1本のボーリング調査によって決定し発注したところ、設計の杭長が打ち込めず、ほとんどの杭が高止まりとなった。</p>	
<p>原因</p> <p>・現場の支持地盤が変化しており、1本のボーリング調査では基礎地盤の把握が十分でなかった。また、当該ボーリングの位置が橋台のジャストポイントでなかった。</p>	<p>対応策</p> <p>・全ての杭について、現場で支持力測定を実施した。また、所用の支持力等を確認後、高止まり部分を切断しスクラップ控除等による設計変更を行った。なお、安定計算も現場の杭長等に基づき再計算し安全性を確認した。</p>

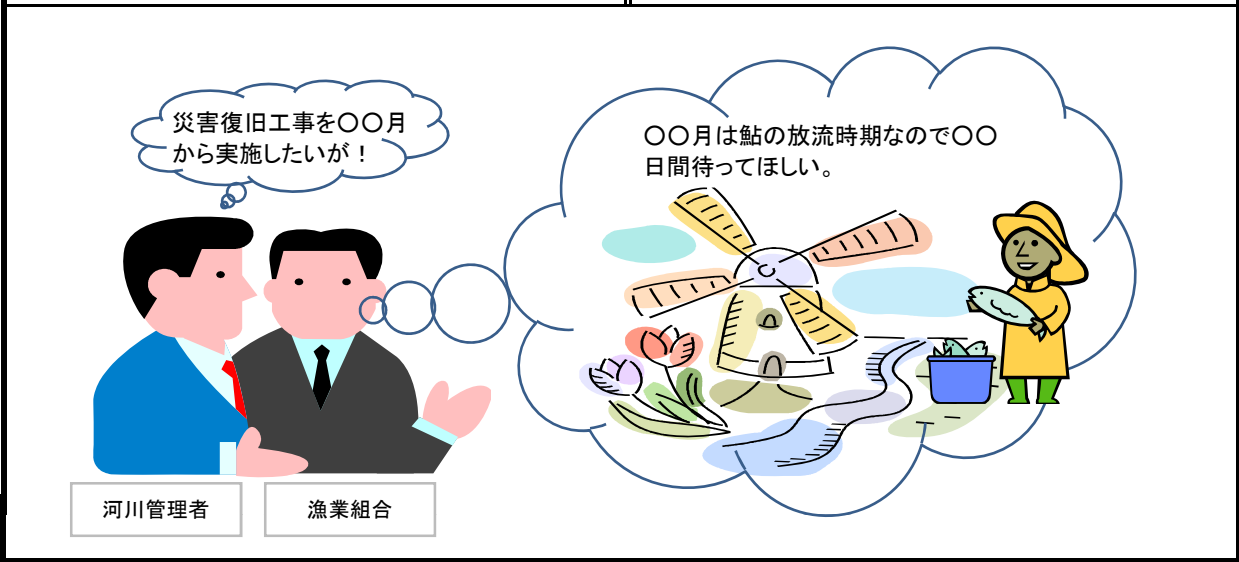
○事例－調査15 災害復旧工事(漁協からの苦情—事前に協議未実施)

河川の災害復旧工事において、工事着手時期がアユの放流時期と重なってしまい、漁協からの苦情を受けた。

原因	対応策
<ul style="list-style-type: none"> ・アユの放流時期についての事前調査及び漁協との調整が十分でなかった。 	<ul style="list-style-type: none"> ・工事を一時中止し、漁協との調整後、工事を再開した。

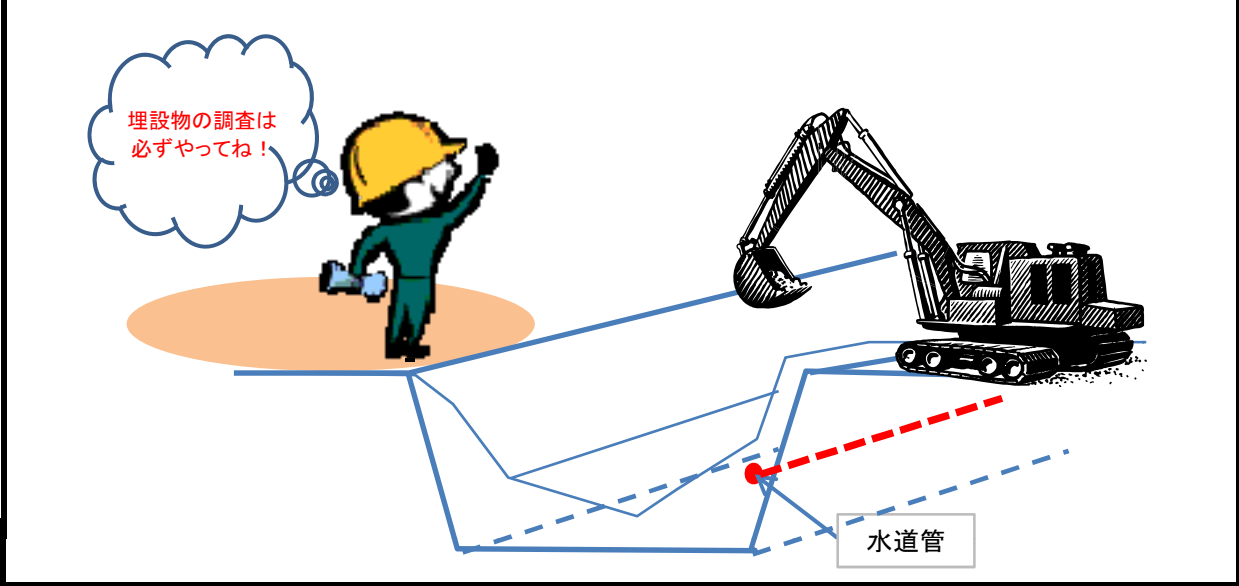
○事例－調査17 **流路工工事(水道管が支障－埋設物の事前調査未実施)**

流路工工事において、掘削作業を開始したところ、水道管の埋設が確認され、工事を一時中断することになった。

原因	対応策
・工事計画策定の際に、埋設物に関する事前調査を実施しなかった。	・関係機関に水道管の移設を依頼し、移設後工事を再開した。

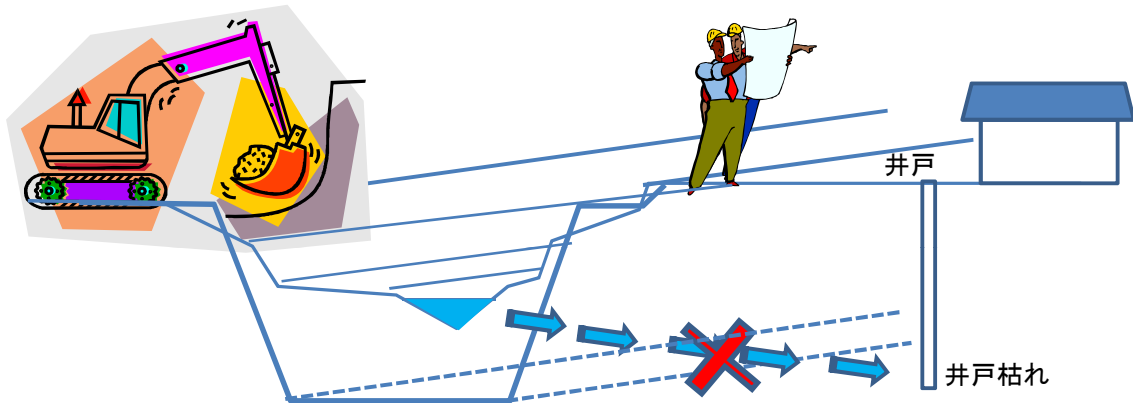
○事例－調査18 流路工工事(井戸枯れ－着工前調査不十分)

流路工工事において、計画に基づき、現況河床から1～2m深く掘削したところ、周辺の集落から、「水(井戸)が出ない」との苦情が殺到した。

原因	対応策
<ul style="list-style-type: none"> ・前担当から引継ぎ直後であったため、現場の地形などを十分理解していなかった。 ・ほぼ単一断面の流路工整備であったため、施工計画を策定する際に、従前の(下流側の)工区と同様の単純な流路工の施工であると過信してしまった。 	<ul style="list-style-type: none"> ・急遽、地元説明会を開催し、町水道の加入依頼および機能補償(井戸の再掘削等)の交渉等を行った。また、町役場に協力していただき、当該地区の水道の敷設を前倒した。その対応が完了するまでの数ヶ月間は、飲料水として使用している家に毎日、ポリ缶で飲料水を届け続けた。

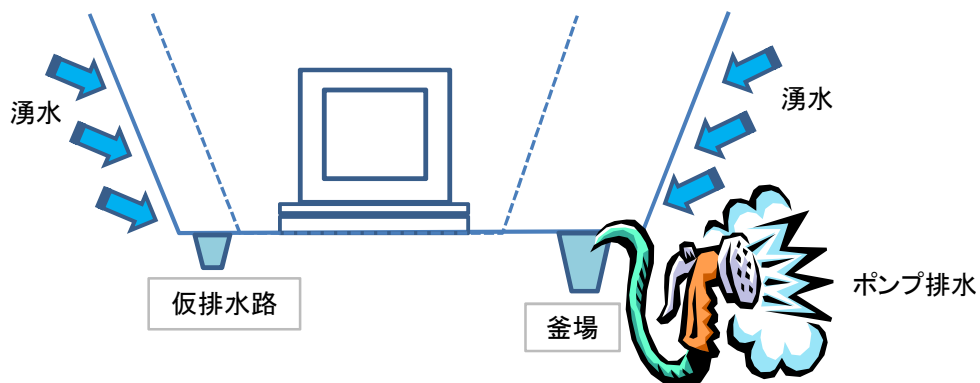
○事例－調査19 流路工工事(地下水湧水－事前調査不足)

ボックスカルバートの床付けの時、地下水の湧水が多く、基礎コンの打設ができなかった。

原因	対応策
<ul style="list-style-type: none"> ・普段は水量が少なかったので湧水が多いとは気がつかなかった。 	<ul style="list-style-type: none"> ・仮排水路及び釜場を設置しポンプ排水を行った。なお、仮排水路や釜場を設置するため掘削幅を当初計画より大きく変更することになった。

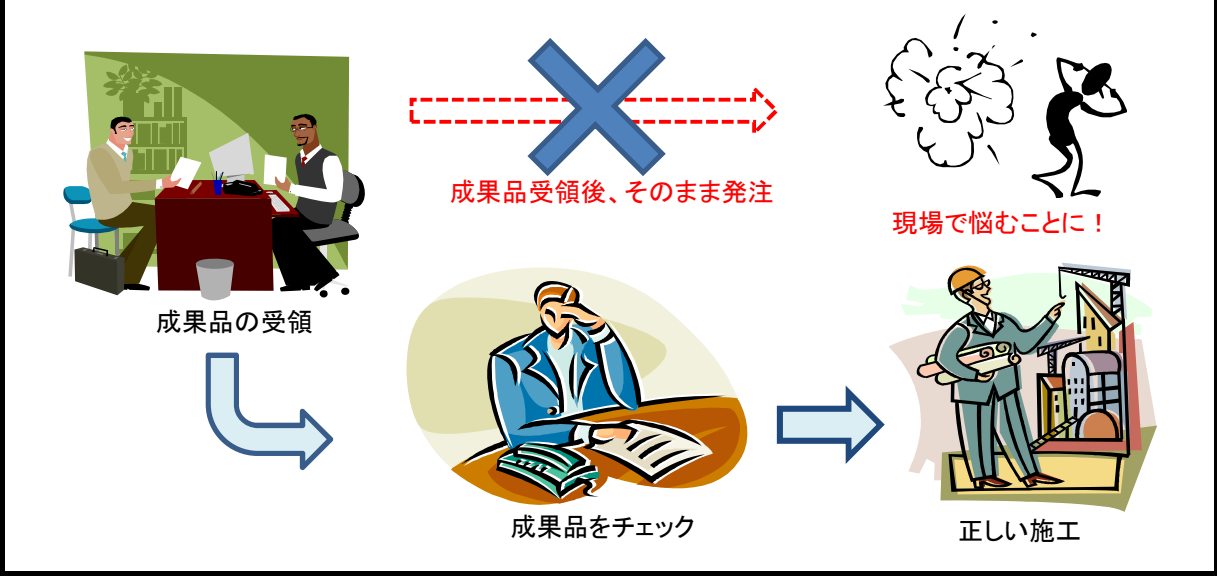
○事例－設計1 **道路計画(単位違い－成果品のチェック不足)**

道路計画について、設計コンサルタントに数量計算を依頼した時、数量を平方メートルで積み上げを指示したが、立方メートルで数量が提出され、それを成果品として受け取ってしまいそのまま積算し発注してしまった。

原因	対応策
<ul style="list-style-type: none"> ・コンサルタントを信用しすぎた部分と、担当者として最低限のチェックを怠ったこと。 	<ul style="list-style-type: none"> ・発注者の考え方や設計コンサルタントの考え方を積算前に確認し合い、成果品の納品前に再度確認する。

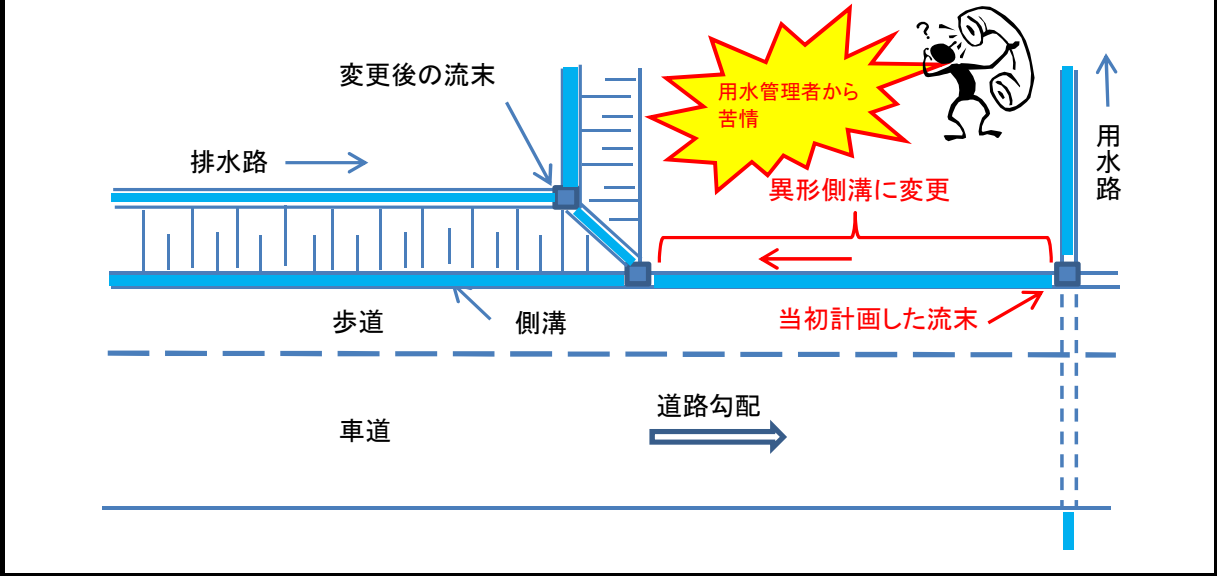
○事例－設計2 **道路改築事業(流末について地元から要望－水利組合との調整未実施)**

道路改築事業に伴い、路面排水(U型側溝300×300)の流末処理を道路縦断勾配の関係から自然流下で用水路へ流す計画であった。工事を着工してから、地元水利組合より用水路に流すとゴミや砂利が田んぼに入るので排水路に流してほしいとの要望があり、工事を中止した。

原因	対応策
<ul style="list-style-type: none"> ・地元水利組合との調整を行わず工事を実施したが、今回の結果を招いた。 ・水利権に関しては非常に重要であることから、地元水利組合の意見を聴取し工事計画に反映する必要があった。 	<ul style="list-style-type: none"> ・U型側溝を異形側溝に変更し排水路に流末が流れるようにした。

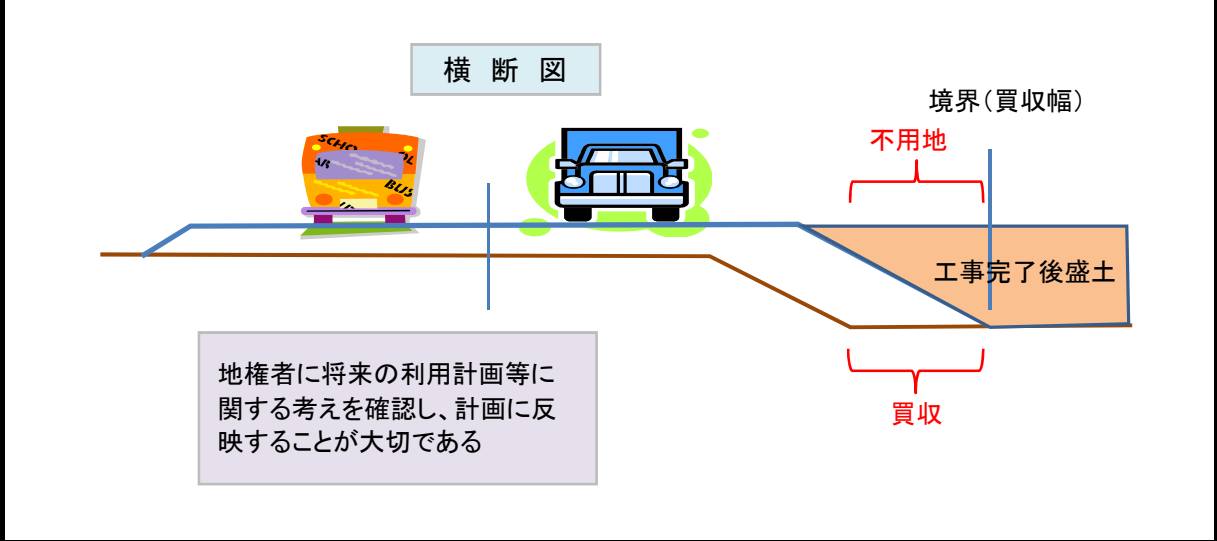
○事例－設計7 道路改良計画(余分に用地買収－地権者への説明不足)

道路改良の計画において、隣接民地が計画高より低いため、盛土の土羽構造として用地を買収し、工事を完了したが、施工後に地権者が計画高にまで盛土してしまった。
結果的に当該部分が不用残地となってしまった。

原因	対応策
・地権者に対して、構造計画の説明が不十分であった。	・買収余裕幅については路肩を設けた。 ・地権者の将来の利用計画等に関する考えを確認し、計画に反映すべきであった。

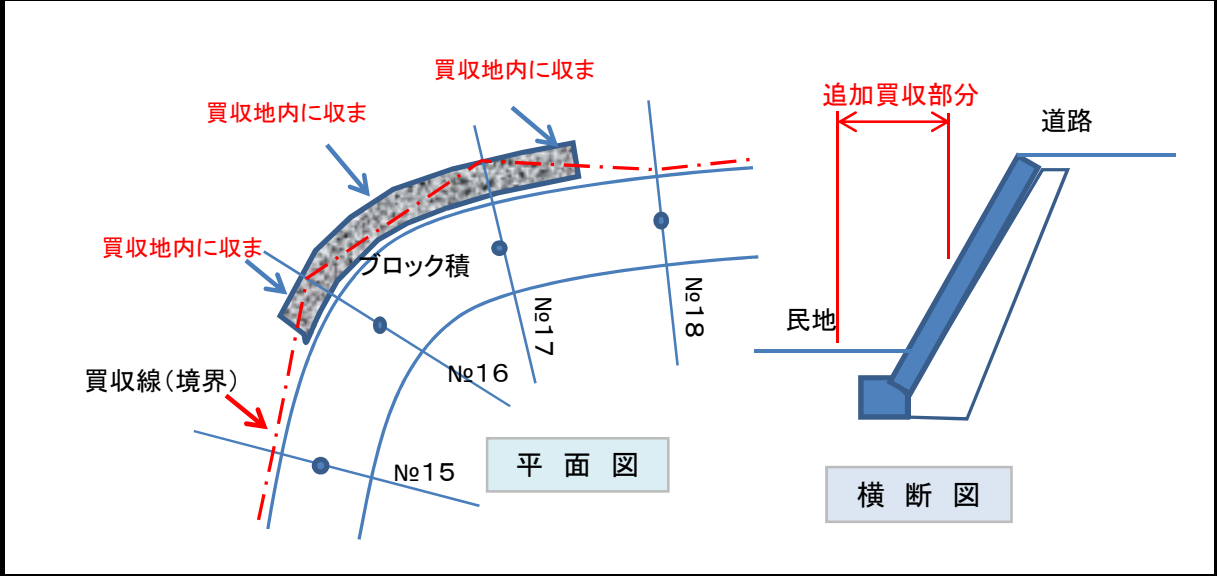
○事例－設計8 道路改良工事(ブロック積みの一部が民地内に一変化点を幅杭表で確認せず)

・道路改良工事で、曲線区間見下げ部のブロック積みを施工するにあたって、丁張りを掛けたところ、用地の買収幅内に収まらずに、ブロック積みの基礎位置が民地側に出てしまった。

原因	対応策
・丈量測量における幅杭表が、構造物の変化点に合わせて詳細に策定されていなかったことによる。	・隣接地権者に説明し、用地を追加買収した。

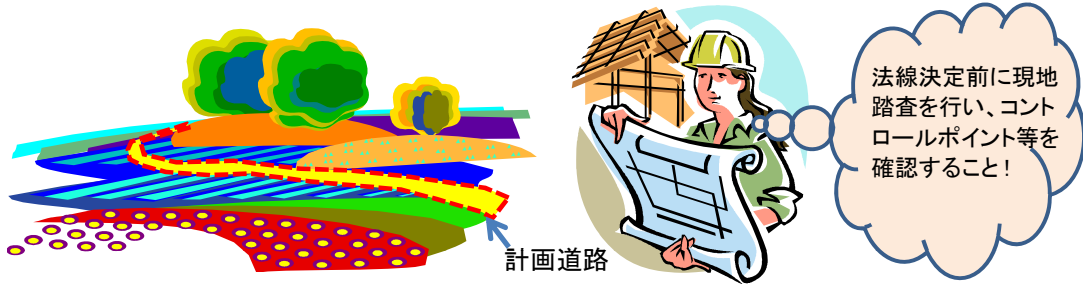
○事例－設計9 道路改良計画(用地交渉難航－計画段階での現地踏査不十分)

・道路改良計画を立案するに際して、建物をかけないつもりで概略法線を決定したが、路線測量の実施時に、受託者にコントロールポイントとして明確な指示をしなかったため、成果品では建物の軒がかかってしまい、多額の移転補償が必要となってしまった。

・バイパス計画を立案するに際して、現地踏査を十分に実施しなかったことから、計画地内に古い墓があることを見落としたまま計画を進めてしまった。

原因	対応策
<ul style="list-style-type: none"> ・計画段階での現地踏査が不十分であった。 ・受注コンサルタントに対し適切な指示がなされなかった。 	<ul style="list-style-type: none"> ・物件を計画のコントロールポイントとする場合は、最終的な縦・横断計画を考慮した上で、路線測量の受託者に対し、物件からの離れ等を明確に提示し作業させる必要がある。 ・バイパス計画の立案に当たっては、航空図化図面だけに捉われることなく、担当者自らが自分の目で十分な現地踏査を実施し計画を行う必要がある。計画を提示した後では、法線変更はできない(してはいけない)と思うべし！

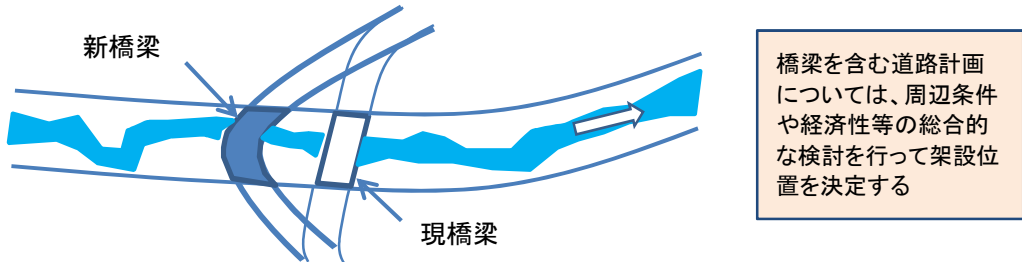
○事例－設計10 道路改良計画(無駄の多い橋梁工事)

・補修等を行えば十分に利用可能な橋梁であったにもかかわらず、計画法線がずれてしまったために、架け換えが必要となってしまった。

・架け換えを目的にバイパスを整備したが、現橋と離し過ぎてしまったため、現橋の落橋が困難となってしまった。

原因	対応策
<ul style="list-style-type: none"> ・既設橋梁に対する調査及び評価の不足であった。 	<ul style="list-style-type: none"> ・道路改良区間に既設橋梁を含む場合は、単に現橋が計画幅員に満たないとして、安易に架け換え前提の計画とすることは厳に慎むべき。(特に、昭和30～40年代に架設された有効幅員が6mの橋梁については、十分な吟味が必要である。) ・老朽橋の架け換えを目的としたバイパス整備に当たっては、事業着手前に関係者(機関)から、落橋の了解を確実に取り付けておく必要がある。落橋が不能な場合は、バイパス計画の見直しを行うか、現状のままで市町村道への移管を行うことへの了解を取り付けておく必要がある。事業化後では後の祭り！

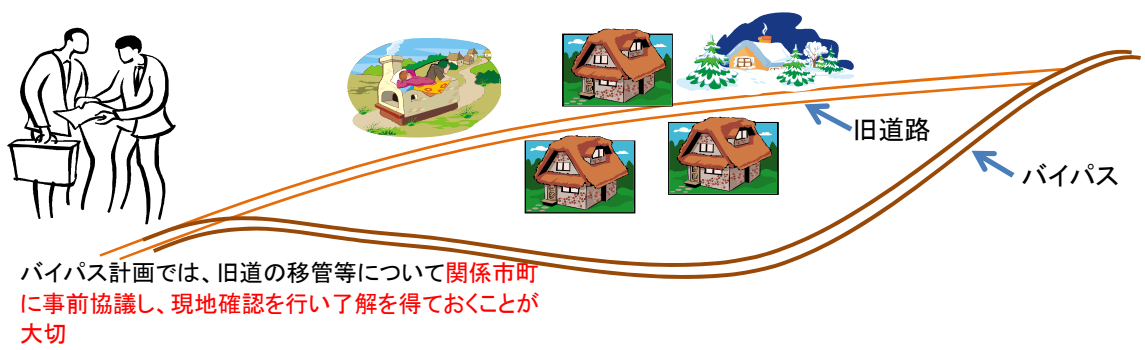
○事例－設計11 道路改築工事(おぼつかない旧道処理)

市町村から、旧道移管の条件として、側溝の整備、舗装の修繕、さらには未登記処理など極めて過大な要求が出され、バイパス道路が開通したにも関わらず、長期に渡り旧道の市町村道移管が行えず、ダブル管理という異常事態が発生している。

原因	対応策
<ul style="list-style-type: none"> 道路管理の手引きで定めている手続きが行われていなかった。 	<ul style="list-style-type: none"> バイパス事業に着手する場合は、必ず事業化前(本来は用地説明会実施前が望ましい)までに、市町村と旧道移管の覚書を締結するとともに、「市町村道の認定や区域決定」の事務を履行させることが必要である。この場合、覚書の締結で良しとしているケースが散見されるが、市町村道の認定手続きが重要な意味を持つことを十分に認識すべきである。

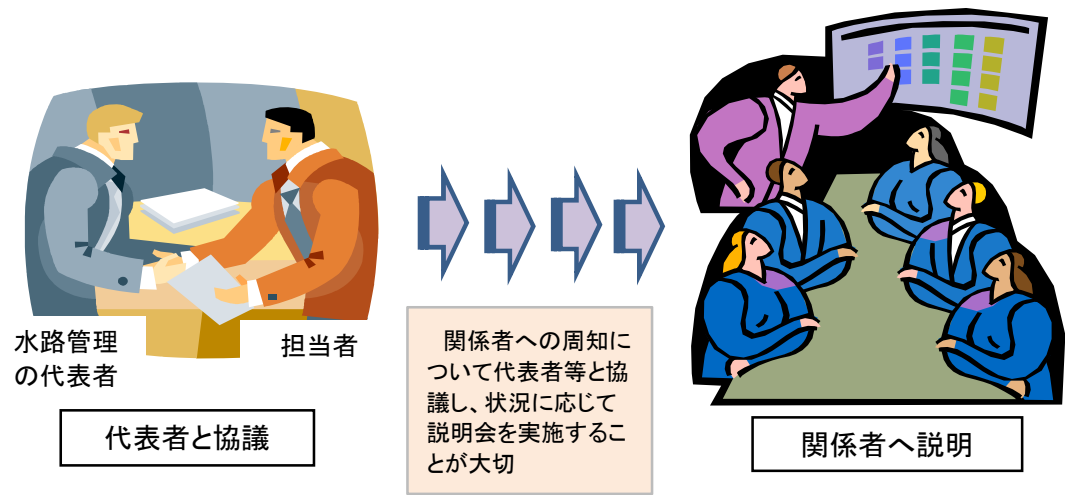
○事例－設計12 修繕工事(水路工事)(断面構造について苦情—代表者のみの説明で着工)

道路排水工事において、土水路をコンクリート製の現場打ち水路に付け替え工事を実施したが、断面等の構造について関係者から苦情が寄せられた。

原因	対応策
<ul style="list-style-type: none"> 関係者全体の説明会を実施せず、代表者への説明のみで工事を着手したため発生した問題である。 	<ul style="list-style-type: none"> 関係者全員に対し再説明を行い、一部構造を修正する等の改善案により了承を得た。

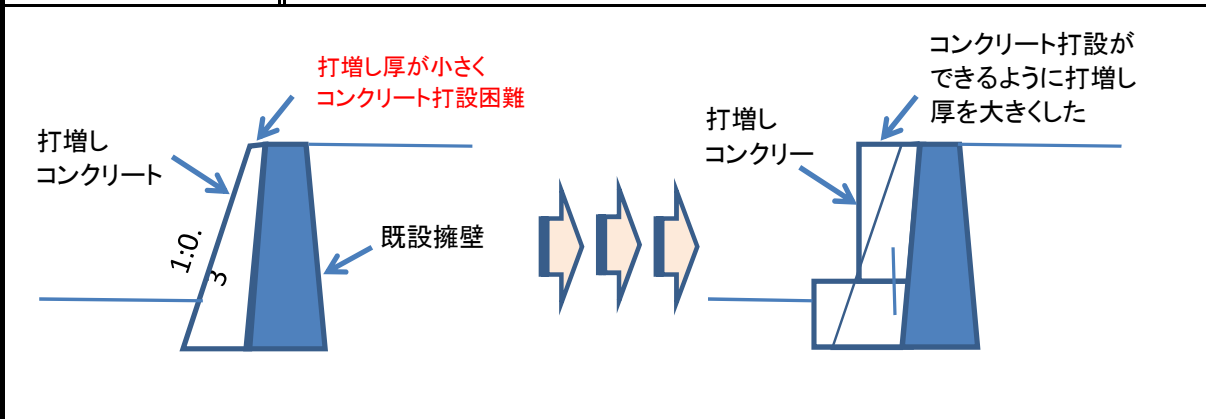
○事例－設計13 舗装補修工事(擁壁補強工事を施工不可能な設計に－施工性の検討不十分)

路肩部の既設の重力式擁壁(高さ1.5m)が旧規格(TL14程度の耐活荷重)であるため、TL20用に補強することとした。既設擁壁を有効に活用するため、民地側を3分勾配としコンクリートの拡幅打設による補強法で設計し発注したところ、請負業者から「この設計では施工が出来ない。」との相談を受けた。理由は、擁壁天端部での打増し厚さが5cmとなり、接着剤を塗る作業やコンクリートの打設作業が困難とのことである。

原因	対応策
<ul style="list-style-type: none"> ・擁壁の補強設計において、耐力や経済性についての検討はなされたが、現場での施工性についての検討が不十分であった。 	<ul style="list-style-type: none"> ・構造物等の設計については、現場の施工性について検討することも重要であり、特に現場経験の少ない新人等が設計を担当する場合は、ベテランの先輩の指導が大切である。 ・擁壁の補強する部分を下側0.5mと上側1.0mの2回に分けて施工することに変更するとともに、補強する上側1.0mについては民地側の勾配を3分から垂直に変更してコンクリートの打設作業が可能となる天端幅を確保することとした。

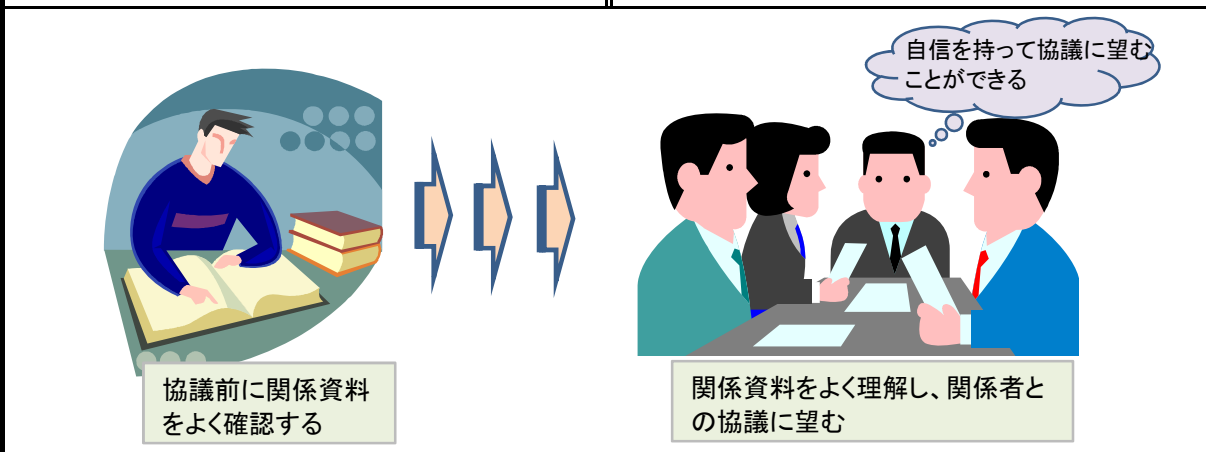
○事例－設計14 舗装修繕工事(舗装材料に相違－市町との協議書の確認不足)

農業集落排水事業及び水道事業による県道の舗装本復旧工事に併せ舗装修繕工事を実施することとした。3者による協議の結果、復旧舗装構成については、表層工(密粒ギャップAs t=5cm)・中間層工(再生粗粒As t=5cm)・基層工(再生As安定処理t=7cm)とした。しかしながら、当該路線は大型交通量が多く耐流動用密粒ギャップAsを使用することが通例のため、表層合材を耐流動用密粒ギャップAsで発注した。関係市町では協議書どおりの発注であったため、両者に相違が生じ問題となってしまった。

原因	対応策
<ul style="list-style-type: none"> ・関係者との協議及び協議書の確認が不十分であった。 ・通常使用する舗装材からの先入観を取り払うべきであった。 	<ul style="list-style-type: none"> ・関係者に対してお詫びし、当該路線は重交通路線であり、維持管理上耐流動用密粒ギャップAsによる施工が必要である旨伝え、関係者に表層の材質を変更していただくこととした。

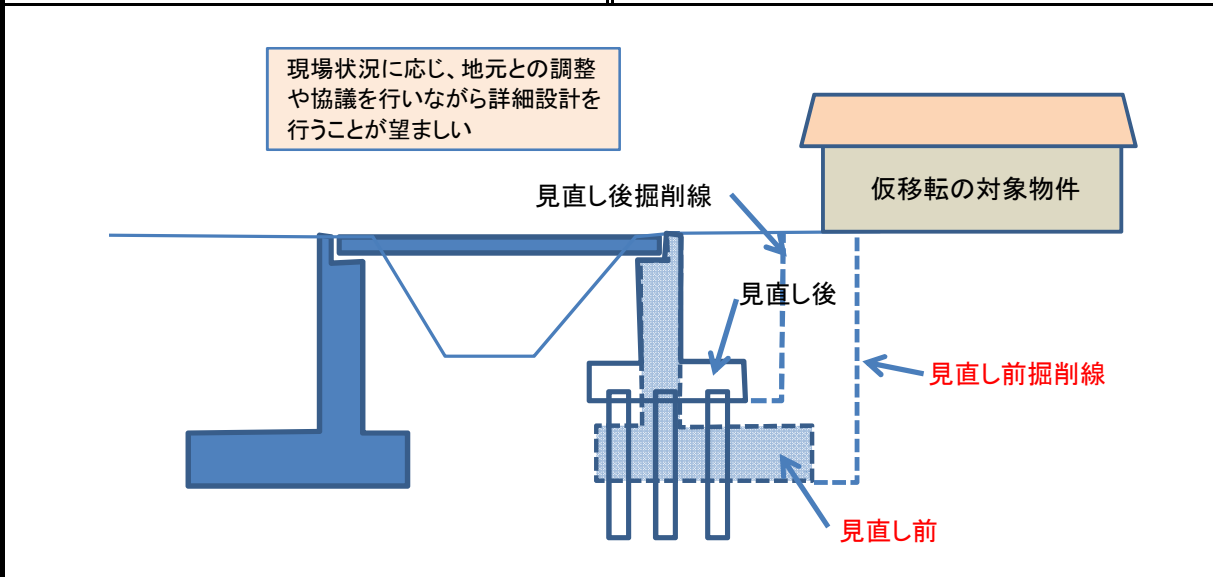
○事例－設計16 橋梁計画(仮移転交渉不調－地元住民に対する先入観)

地質調査及び構造物の経済性から橋梁の基礎形式を逆T式直接基礎として計画・発注したが、当該工事に伴い影響する物件の仮移転関係者に同意を得られず、交渉が不調に終わった。

原因	対応策
・仮移転であれば了解してもらえるという安易な先入観と経済比較のみにとらわれたため。	・工事による仮移転が生じない基礎構造(逆T式基礎→杭基礎)となるよう詳細設計の修正を行った。

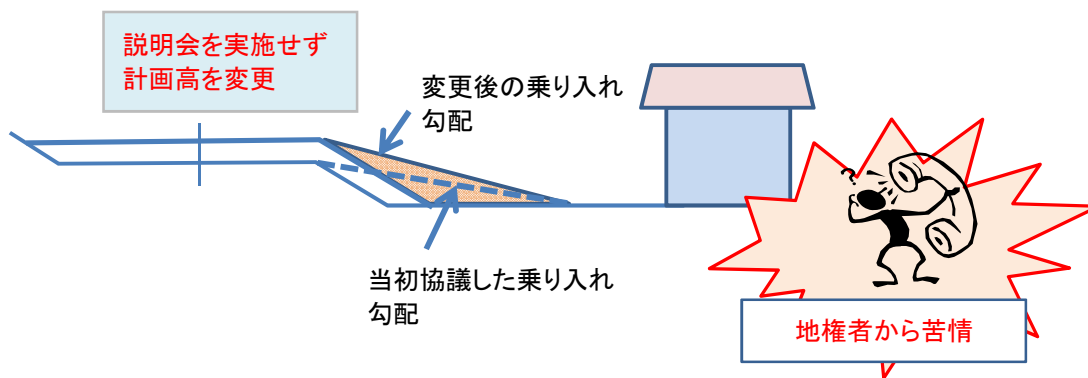
○事例－設計18 橋梁工事(民地側との高低差に難色－計画変更後の説明会未実施)

橋梁取り付け部と民地側の段差(高低差)については、事前に関係者と協議を実施し決定したが、その後、一部の区間において計画高を変更(高低差の拡大)することとした。しかしながら、計画変更に対する説明会は特に実施しないまま工事を発注し、工事着工時において地権者に同意を求めたが、難色を示され工事着工に遅れを生じてしまった。

原因	対応策
<ul style="list-style-type: none"> ・関係者に対し計画変更に対する説明会を実施しなかった。 	<ul style="list-style-type: none"> ・家屋移転等に影響のない範囲で歩道勾配を変更し了解を得た。 ・計画途中で変更等がある場合には、再度説明会を実施し、住民の意見を広く取り入れることが必要である。

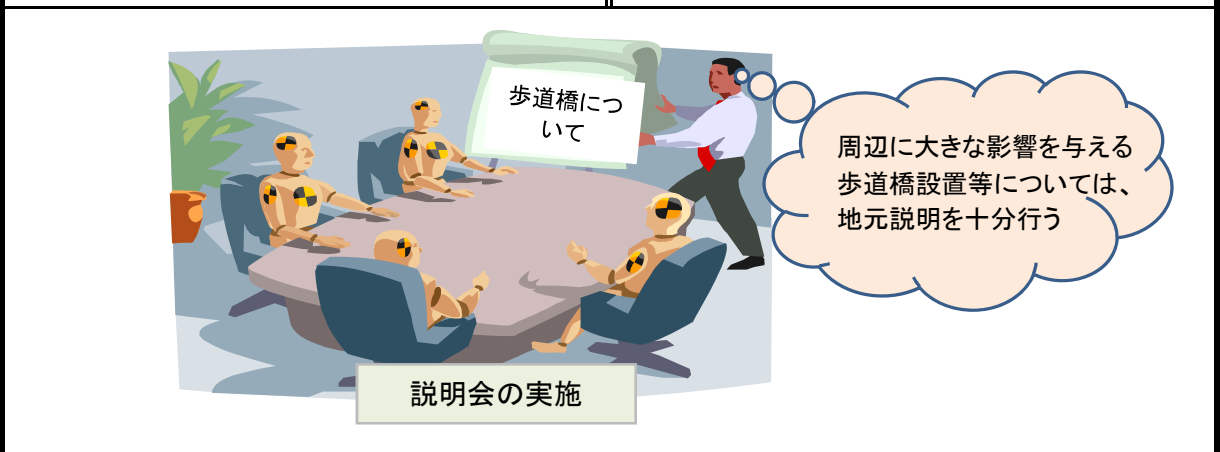
○事例－設計20 歩道橋工事(歩道橋計画撤回要求－歩道橋設置に対する地元説明不十分)

事業整備計画(地元説明済み)に基づき、歩道橋の設置を進めていたところ、地権者から「歩道橋は設置しない約束である」とのクレームがついた。歩道橋を設置すると、地権者の貸店舗の売り上げが落ちるため、歩道橋計画の撤回を求められた。

原因	対応策
<ul style="list-style-type: none"> 全体計画説明時点において、歩道橋設置についての十分な説明がなされていなかった。 個別の用地交渉時点での記録が不備だった。 	<ul style="list-style-type: none"> 説明会等の記録を調査したが、約束の有無は確認できなかった。 地権者に対し再度の説明説得を行ったが、納得は得られなかった。

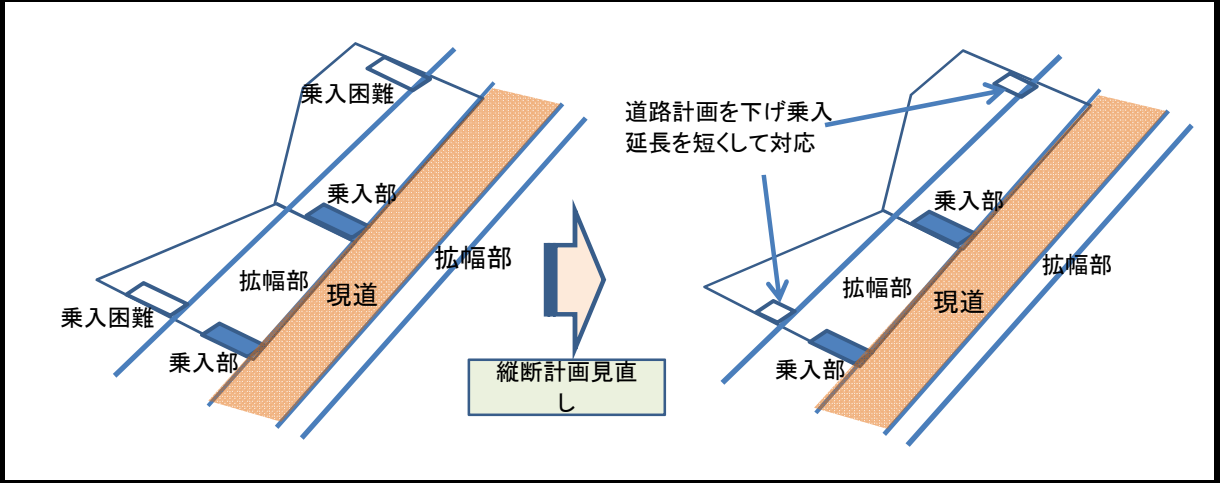
○事例－設計21 県道バイパス工事(乗り入れ苦情－隣接地の土地利用形態チェック不足)

農道を拡幅する県道バイパス工事で現地盤に近い高さで縦断計画し、施工しようとしたところ隣接した低地部の地権者から「乗り入れができなくなってしまう。」と苦情が出された。

原因	対応策
・縦断計画にあたり、隣接地の土地利用形態を細部までチェックできていなかったことによる。	・急勾配ではあるが、できるだけ乗り入れが長くないように縦断計画を下げた。

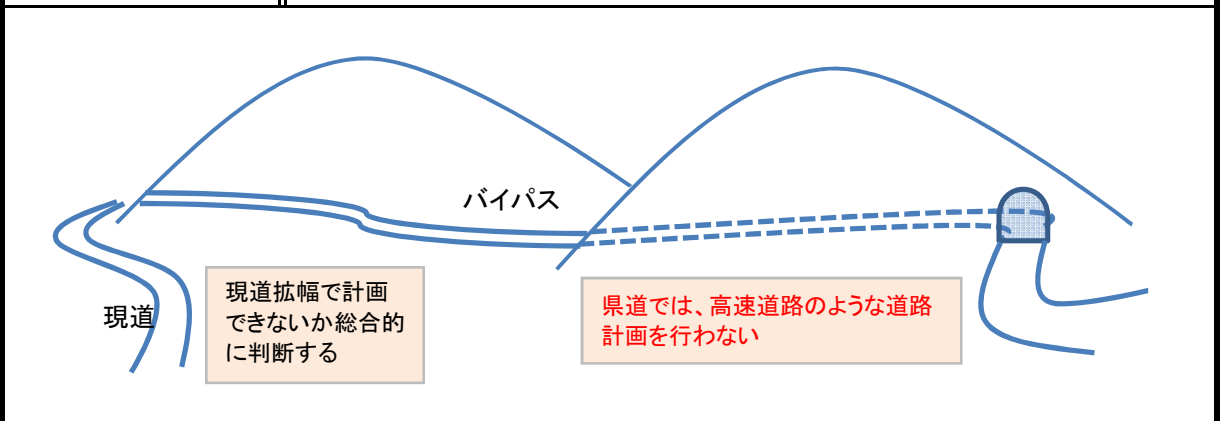
○事例－設計22 バイパス道路計画(過大な計画)

道路計画(バイパス)の策定において、物件補償等による全体事業費の抑制に気を取られるあまり、現道タッチ箇所のない長大なバイパスを計画してしまった。全体区間を一括して整備する場合には経済的な計画ではあるが、段階的な整備計画(工区割り設定)の立案や事業費の集中投資が困難であり、着工の目処が立たない状況となっている。

また、仮に事業化しても完成までに長期間を要し、その間は全く整備効果が発揮できない。

原因	対応策
・公共事業バブル時代の考え方が、未だにあり、一度に大規模かつ過剰なスペックの計画を作ってしまう土壌となっている。	・近年、集中的な事業実施による早期の事業効果発揮が求められており、全体を整備した場合に結果として手戻りや事業費の増工を招いたとしても、適切な工区割りができる計画とすべきである。特に2次改築においては、現道の状況を十分に把握し、一定の整備水準が確保されている区間については、極力現道を活用することで全体計画の縮小に努める必要がある。

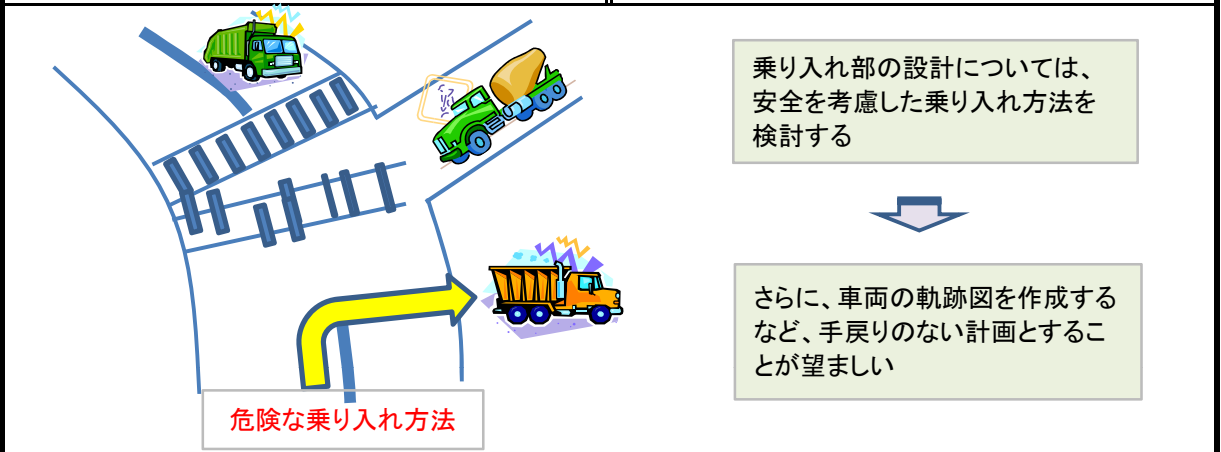
○事例－設計23 交差点改良工事(中央分離帯の撤去要望－現状把握が不十分)

本工事は、渋滞解消を目的として、中央分離帯を延伸するものであるが事業説明会の際に、店主から中央分離帯の延伸に対して計画見直しの要望が出された。
 交通管理者と再協議を行い、中央分離帯の延伸位置を短くすることで、店主に説明し、了解を得て工事を実施した。工事完了後、トラック運転手より、県道からの進入の際に、後方に交通渋滞を引き起こすことや、実際の走行では円滑な乗入れができないとの苦情が店主にあり、たまりかねた店主が中央分離帯の撤去を要望してきた。

原因	対応策
<ul style="list-style-type: none"> ・計画にあたり交差点の形状にとらわれすぎて、現状把握をしていなかった。 ・要望者への説明においても机上論だけでなく、中央分離帯の位置を出し走行するなど実際に試してみるべきであった。 	<ul style="list-style-type: none"> ・交通管理者と再々協議を行い、交差点に直角に接続している町道への右折溜まりを設けることで計画を見直し、中央分離帯を撤去する工事を新たに発注した。

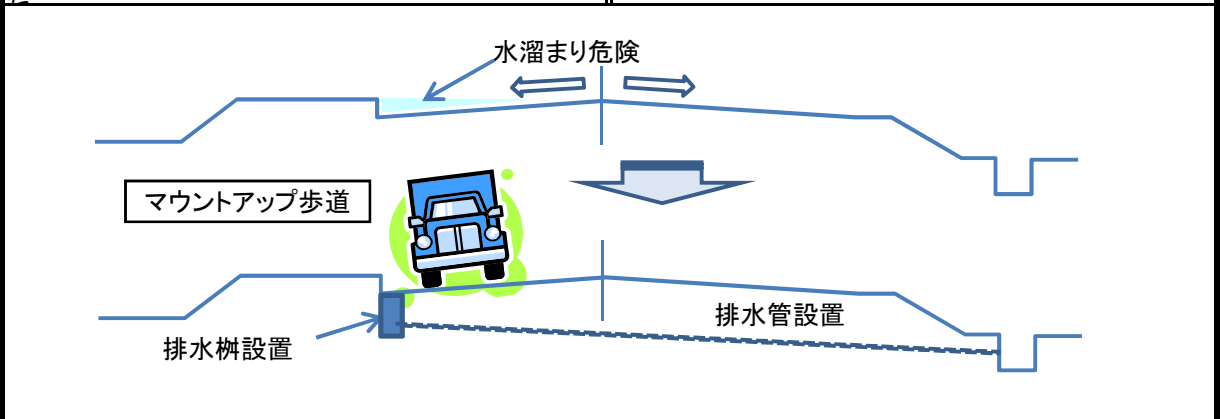
○事例－設計24 交通安全施設工事(車道部が川に一用地の協力を得るためマウントアップ形式に)

平坦な道路に歩道設置工事を実施したが、市街地から離れているため、普通はフラット形式で施工するのが一般的であるが、水田に雨水が入らない様、用地交渉の中で強く要望されたためマウントアップで実施した。その結果、車道部が川になり、走行上非常に危険となり一般の方々から投書があいついだ。

原因	対応策
<ul style="list-style-type: none"> ・容易に用地買収ができるよう地権者の無理難題を聞いたため、道路を利用する一般の方々の利用に支障をきたした。 自然に降った雨が流れ込んでいたものを、物理的に道路施設だけで受けとめることは、大きな問題がある。総合的な排水計画を検討して実施すべきであった。 	<ul style="list-style-type: none"> 短いスパンで、集水柵を設置し、道路を横断して水路に排水した。

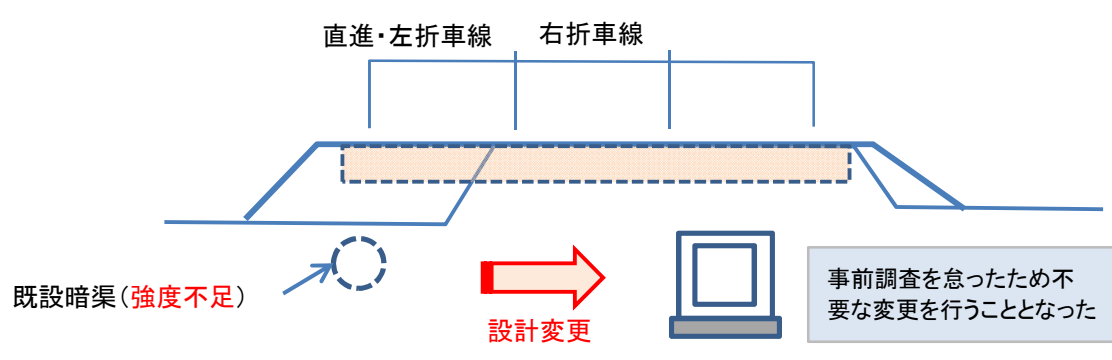
○事例－設計25	交通安全施設工事(既設暗渠の強度不足－構造確認もれ)
<p>当工事は現道脇の既設水路を暗渠とし、右折レーンを増設するものであった。当初、既設暗渠(覆土されていた箇所)については敷設替えを行わず路床の置換のみを行う計画であったが、路床の転圧段階において強度不足が発覚した。</p>	
<p>原因</p> <ul style="list-style-type: none"> ・現道下においても暗渠があったので発注者、コンサルタント、施工業者共に「まず壊れるわけが無い」と漠然と考えてしまった。 ・冷静に構造の確認を行っていれば一目瞭然で強度不足が確認されているはずであった。 	<p>対応策</p> <ul style="list-style-type: none"> ・既設暗渠を照査し設計の変更を行った。幸い予算、工期共に調整が可能な時期であったため、大事に至らなかった。

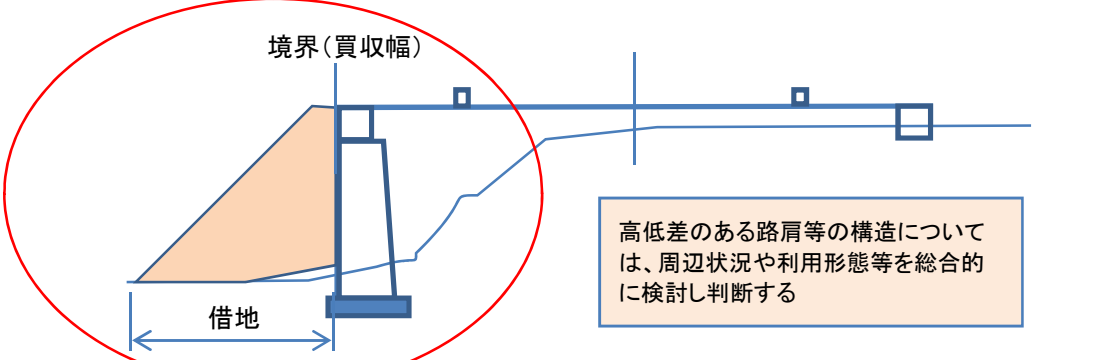
○事例－設計26	都市計画道路(右折レーン設置できず－計画の見直しはできないという先入観)
<p>都市計画道路であったことから、幅員や交差点計画等の見直しを行わずに、従前の都市計画決定幅員で工事計画を策定し用地取得を実施した。この結果、沿道の土地と高低差があるにもかかわらず構造物で直立させなければならなくなった。また、交差点に右折レーンが設置できず改良したにも関わらず渋滞が発生している。</p>	
<p>原因</p> <ul style="list-style-type: none"> ・都市計画道路は、「既に決まっている計画であり見直しはできない」という先入観があった。 ・また、街路事業は計画範囲以外の用地取得はできないと決めつけ、道路事業でさえも法敷を買収しない計画として用地測量を実施してしまった。 	<p>対応策</p> <ul style="list-style-type: none"> ・たとえ都市計画道路であったとしても、事業化の時点で適切な計画であるか再度チェックする必要がある。 ・路肩を構造物による直立構造とするか法面構造とするかについては、現地の状況や経済比較を実施し最適な選択を行う必要がある。

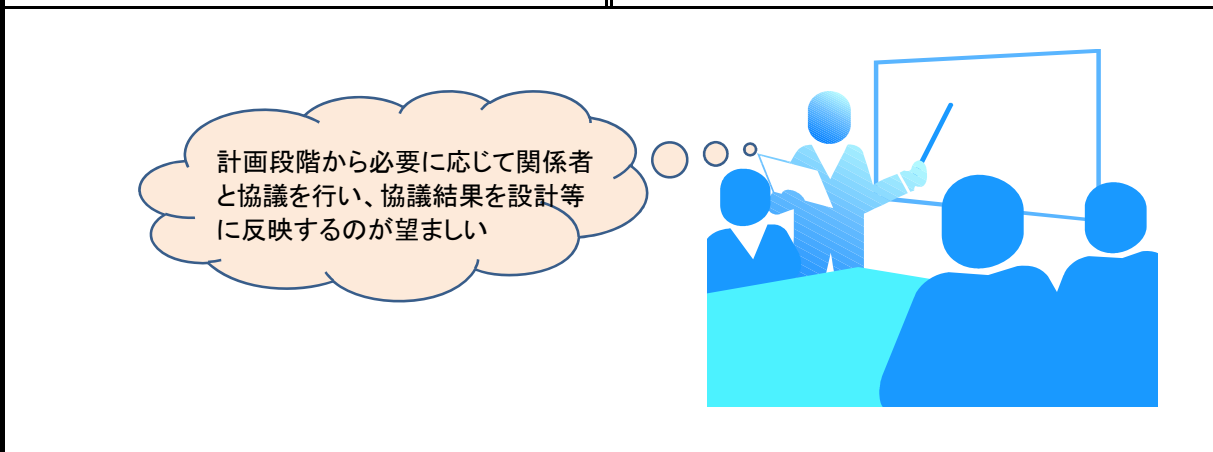
○事例－設計28 道路災害防除工事(通行規制時間の短縮を強いられる－工法協議が不十分)

幅員狭小の峠道において道路災害防除工事を実施したところ、施工箇所が県境ということもあり、周辺住民のみならず隣県全体に工事情報を提供する必要があるため、関係機関と協議した結果、通行規制時間及び期間の短縮を強いられ、当初ブロック積みで施工予定であった計画を見直す必要が生じた。

原因	対応策
<p>・計画段階から隣県及び関係機関等と工法協議を十分に行っていれば、このような事態には陥らなかったと考えられ、改めて計画論の重要性を再認識させられた事例だった。</p>	<p>・大型ブロック積で見直すことにより施工時間が短縮されることから、関係機関と再協議し設計変更することとした。</p>

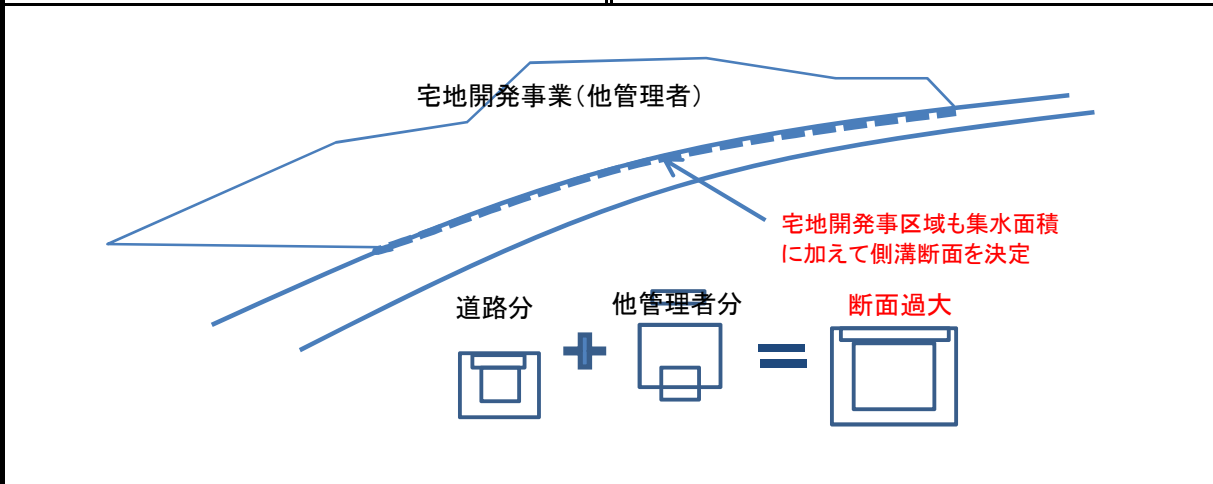
○事例－設計29 道路事業の排水計画(他管理者の排水系統を誤る－他管理者との調整不足)

他管理者の事業と隣接する道路事業において、詳細設計で排水計画を行った際、他管理者の排水系統まで誤って計画してしまった。

原因	対応策
<ul style="list-style-type: none"> 他管理者の設計が行われる前に本事業区間の設計が先行したため、他管理者の区間について思い込みで排水系統を設計してしまった。他管理者との調整不足及び計画の最終確認を怠ったことが原因である。 	<ul style="list-style-type: none"> 排水系統、側溝断面計算について協議のうえ設計修正を実施した。

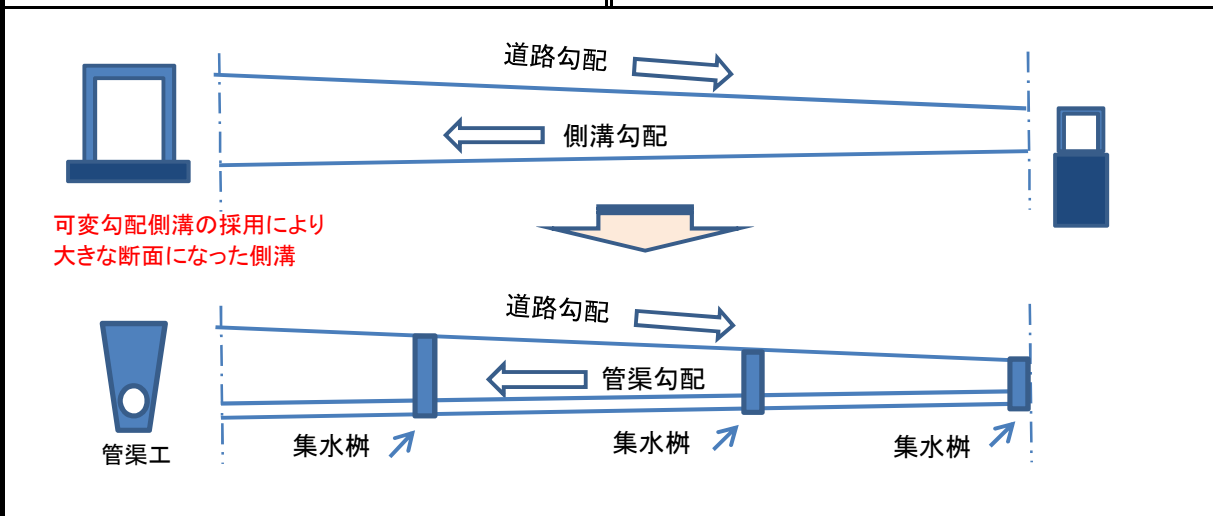
○事例－設計30 側溝工事(流末部断面が不十分－画一的な計画)

側溝工事において、現地の排水計画が逆勾配ということで、可変勾配側溝を計画採用し発注したが、起点側の断面は最小(既製品サイズ)としたにもかかわらず、延長が長いので終点流末が大断面となり、結果的に、不経済な構造となってしまった。

原因	対応策
<ul style="list-style-type: none"> コンサルまかせで、事前の現地調査不足が原因である。 	<ul style="list-style-type: none"> 道路縦断を計画する際には、流末の位置や流下断面について、現地を十分に事前調査し、適切に決定することが重要であり、逆勾配形式は極力回避することが望ましい。やむをえず、逆勾配形式を採用する場合には、経済性、施工性等に十分配慮すること。

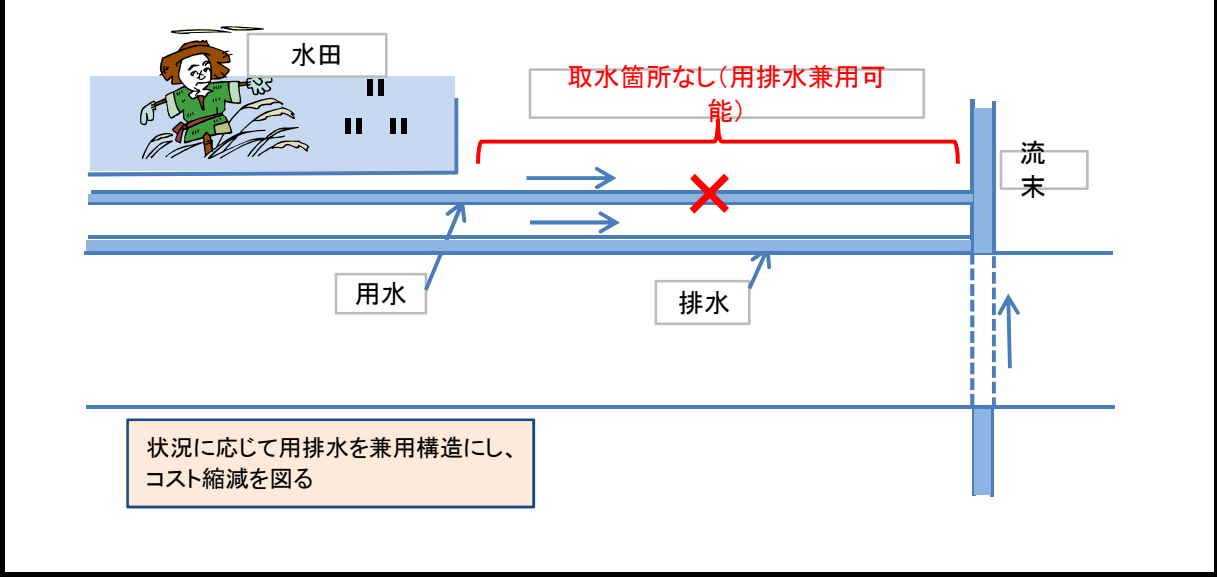
○事例－設計31 流末工事(用排水兼用とせず－現地調査不足)

歩道設置工事の道路排水において、用水管理者との協議の結果、用水と道路排水は別構造とし実施したが、終点流末付近(約30m)に用水の取水箇所がないにもかかわらず、全区間同一構造で施工してしまった。(終点流末付近についての用水機能は不用でした)

原因	対応策
・現地調査の不足	・道路排水の用水機能や道路排水機能を合理的に計画するためには、現地調査や用水管理者との密な協議が重要である。

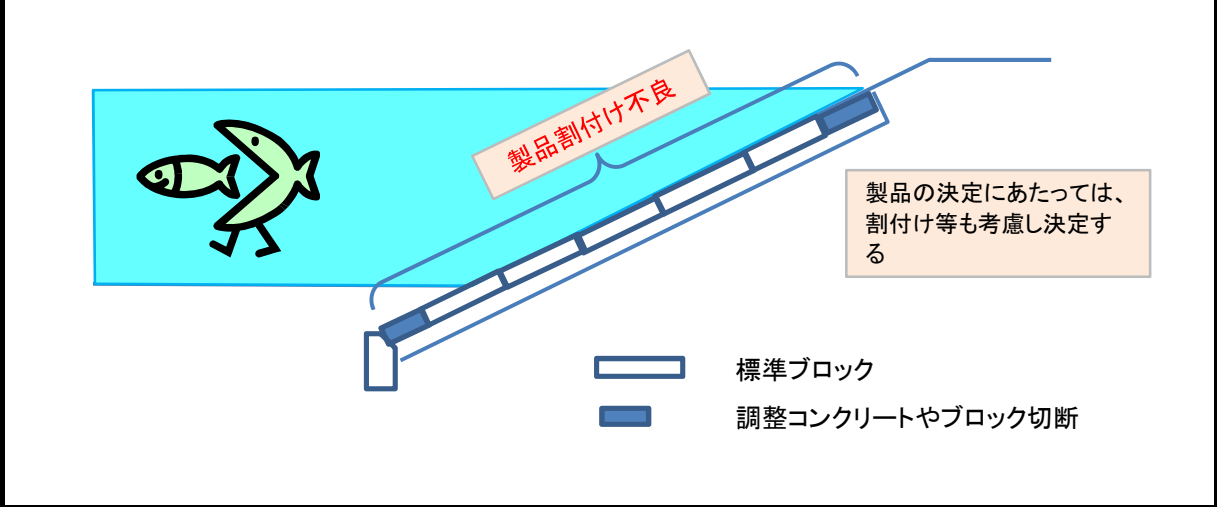
○事例－設計32 護岸工事(製品割付不良－製品検討不十分)

河川の護岸工事において、環境保全型ブロック張(積)を採用し実施したが、法長方向、延長方向及び曲線区間において製品の割り付けがうまくいかず、設計変更を余儀なくされた。

原因	対応策
・設計条件や現場条件を十分に把握せず、製品選択をしたこと。	・基礎コンクリートや隔壁コンクリートの接続部分で調整コンクリートを打設することで対応した。対応できないものは、製品の見直しを行った。

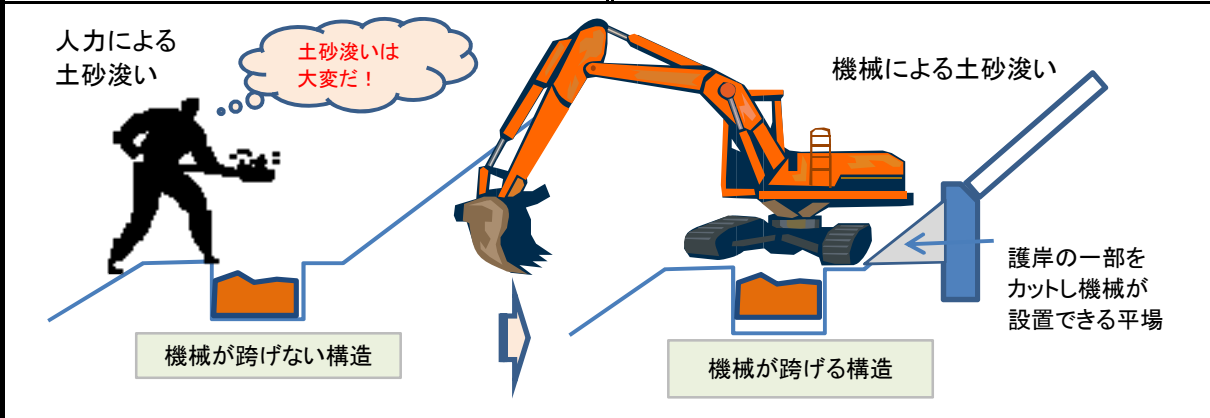
○事例－設計33 災害復旧助成工事(堤外水路構造変更の要望－維持管理を考慮しない構造に)

附帯工事として、堤外水路(U型水路600×600)を施工したが、台風による出水で、水路内に土砂が堆積してしまっ。水路管理者が人力により土砂浚いを実施しようとしたが、土砂の量が多いため不可能と判断し、機械(バックホウ)での土砂浚いを検討したが機械対応の構造になっていないため、水路管理者から機械により土砂浚いができる構造にするよう要望が出された。

原因	対応策
・堤外水路の計画段階で、水路管理者への説明会を実施したが、機械による土砂浚いのできる構造の要望が無かったため、維持管理を考慮しない構造となってしまった。	・堤外水路(U型水路600×600)をバックホウが跨いで作業できる構造とするため、既設コンクリートの一部をはつり、コンクリートのたたき(幅50cm、高25cm)を増設した。

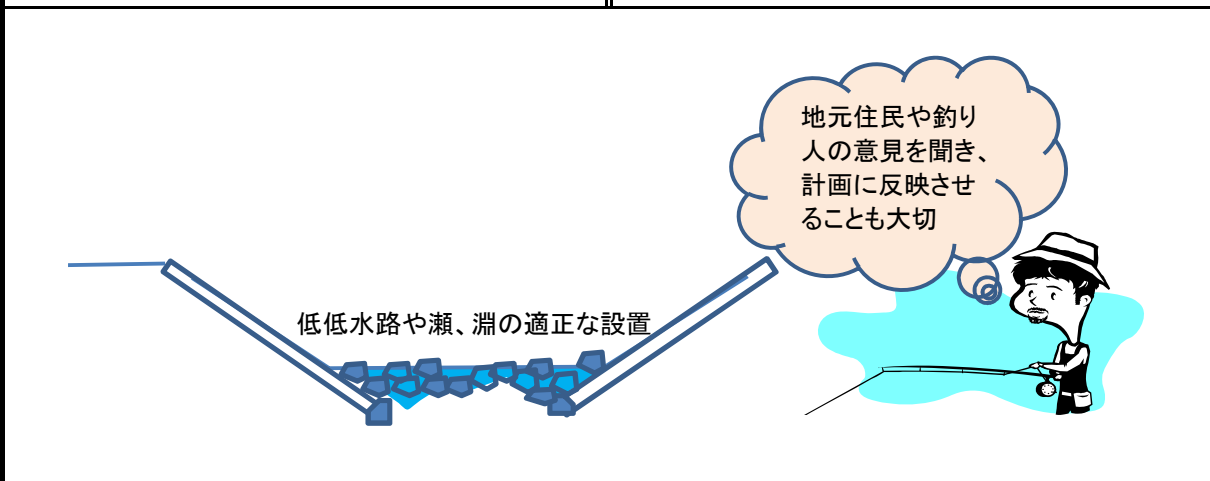
河川災害復旧事業において、自然環境及び生態系の保全に配慮し、魚の遡上に支障をきたさないよう低々水路を設けるなどの計画を事業説明会で示し、工事を実施した。しかし、工事完了後、地元から自分達の考えていた改修工事とは異なり、再整備をしていただきたいという要望書が2千人を越す署名と共に提出された。

原因	対応策
・主に行政とコンサルタントの考えにより、自然環境及び生態系の保全に配慮した計画を作成したため、地元住人及びつり人の考えが取り入れられず、ニーズに対応した河川工事が実施されなかった。	・河床の瀬・淵や低々水路については、再度工事を実施することとした。施工にあたっては、地元関係者と協議を行い、現場において具体的なアドバイスを受け対応した。 計画段階より地元住民やつり人の意見を良く聞き、協議しながら計画を作成していくことが重要である。

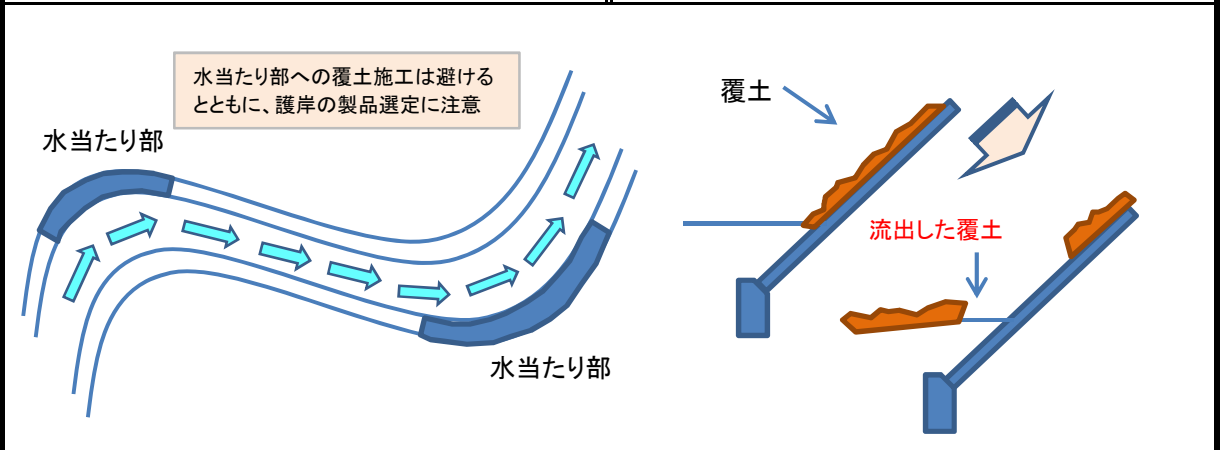
○事例－設計35 河川修繕 築堤護岸工事(覆土流出－現地調査不十分での設計)

多自然型川づくりの名のもとに、コンクリートブロックにて護岸工事を進め、最後に現地河床材を利用して覆土(t=20cm)を施したが、直後の出水により流出してしまった。
災害復旧工事においても多く使われる蛇籠工でも、同様の事例が多く見受けられる。

原因	対応策
<ul style="list-style-type: none"> 設計時に現地調査が不十分である。 何でも多自然型ならOKという風潮に流されず、担当者は何度も現地を見た上で設計がなされていない。 	<ul style="list-style-type: none"> 通常の張ブロックへの覆土は難しく、現在は種々の覆土タイプの二次製品があるので、製品を厳選すべきである。また、出水期の施工をさげ、水当たり部への施工をさける等、現地調査を十分にすべきである。

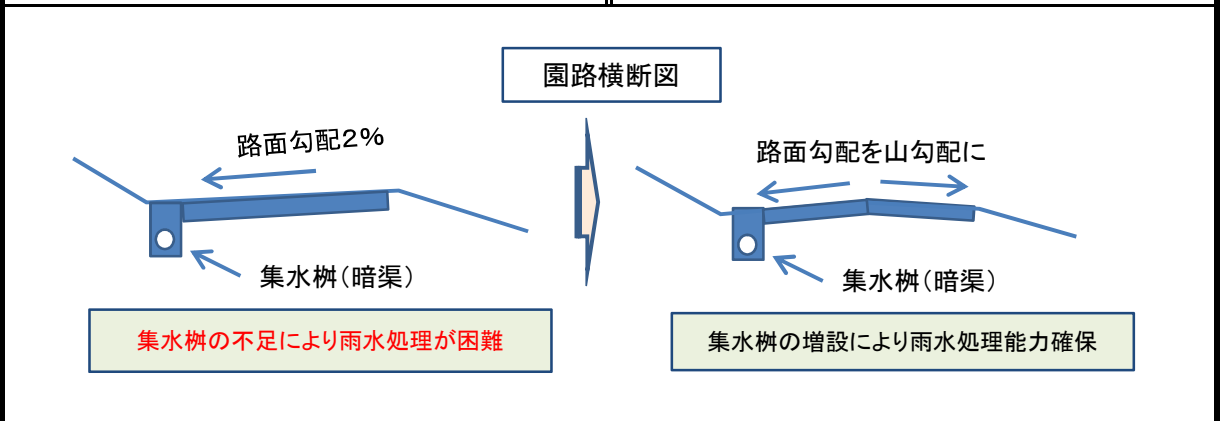
○事例－設計36 公園工事(園路排水不良－排水計画の照査不十分)

園路(幅員3m)の路面排水処理にあたり、横断勾配は山側へ2%の片勾配とし、山側路肩の縦断方向に透水管(粒度調整砕石で巻いた暗渠)を埋設し、集水柵で連結する構造としていた。
急峻な地形においては、谷側の法面保護の観点から有効な方法であるが、現地はなだらかな丘陵地の地形であるため、必ずしも勾配を山側にとるのではなく、谷側に勾配をとっても問題は無く、そうした方が排水性も良く、ところによっては、排水施設を省くことができたのである。

原因	対応策
<ul style="list-style-type: none"> 排水構造の一般的な基準を遵守したため、マクロ的に現場を見た計画にすることができなかった。 路盤及び排水工の施工計画書作成及び審査時に、排水計画についての照査がなされていない。 	<ul style="list-style-type: none"> 路盤と排水施設が仕上がりに、表層を別途発注した時点で気づき、排水施設を活かした形で修正方法を検討したが、路床からやり直さないと谷側で路盤厚の不足を生じるため、やむなく集水柵の位置変更及び増設することで排水性を確保した。

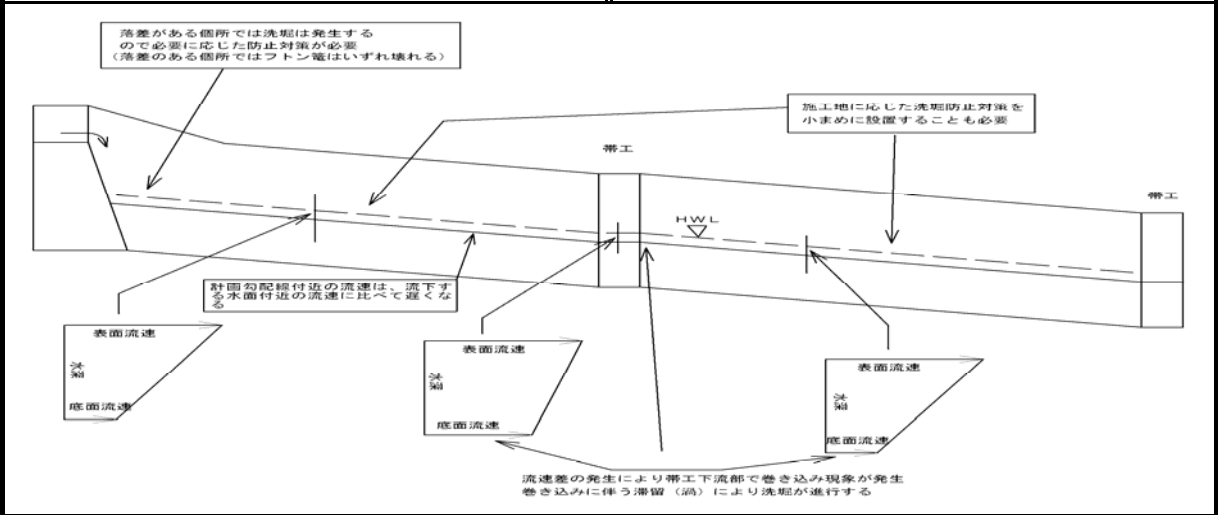
○事例－設計37 算定結果がすべてではない

流路工は原則として底を張らないが、集水面積・流速・礫径等の因子により算定しその結果により計画渓床勾配の維持ができないと判断される場合には、底張りを施工できることとなっている。
 しかし、計算では底張り不要の判定箇所において、渓床勾配の維持が難しくなっているものが見受けられる。

原因	対応策
・算定結果のみですべてを判断	・流路内の床固工、帯工の下流部に発生する洗掘（流速の急激な減速（速度差）による巻き込み）は、底を張らないすべての流路で見ることができ、直接災害等の原因につながるものばかりではないが、計算どおりには行かないことを忘れずにしたい。「フトン籠」「沈床工」「現地発生石」等で、洗掘を防止する対応策が必要である。

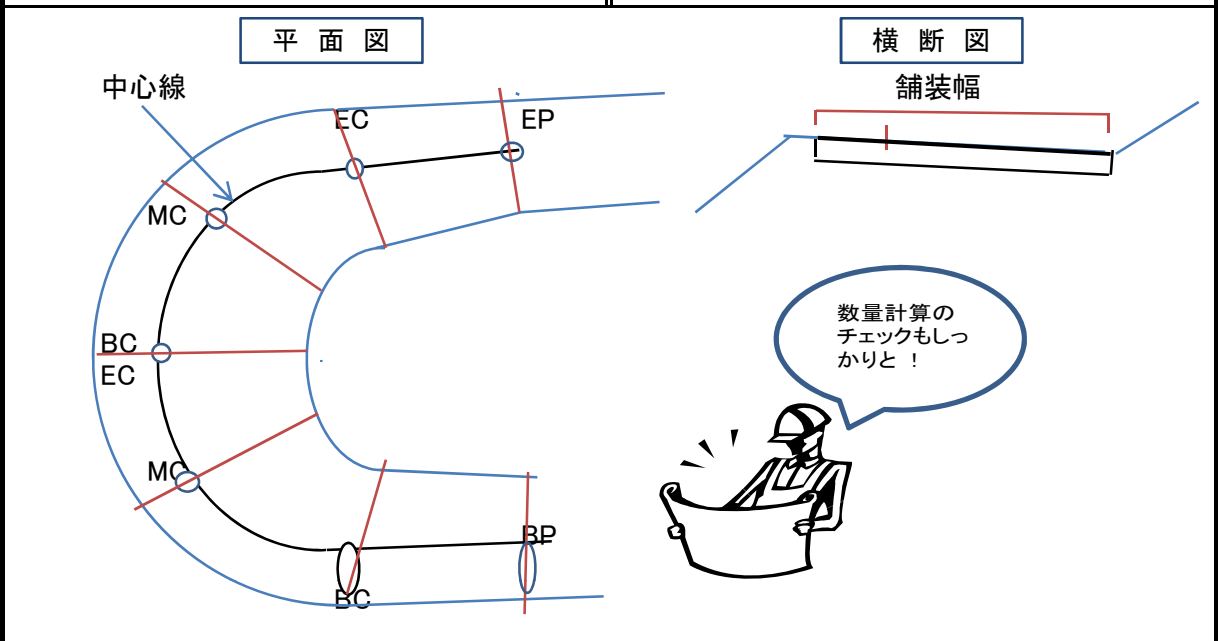
事例－設計38 舗裝修繕工事（カーブ部分の舗装打替え工事で面積計算のミス）

曲線部の舗裝修繕工事で下層路盤工を施工したところ、設計数量と使用数量に差が生じた。

原因	対応策
・通常、舗設面積は、測点間距離(中心線距離)に舗設幅を掛けた計算をしているため、曲線拡幅部でも同様に計算してしまった。	・測点間距離を曲線修正するか、ヘロン計算により面積を算出する。
