現場の教科書

《建設事業のトラブル事例と改善策》

平成21年3月

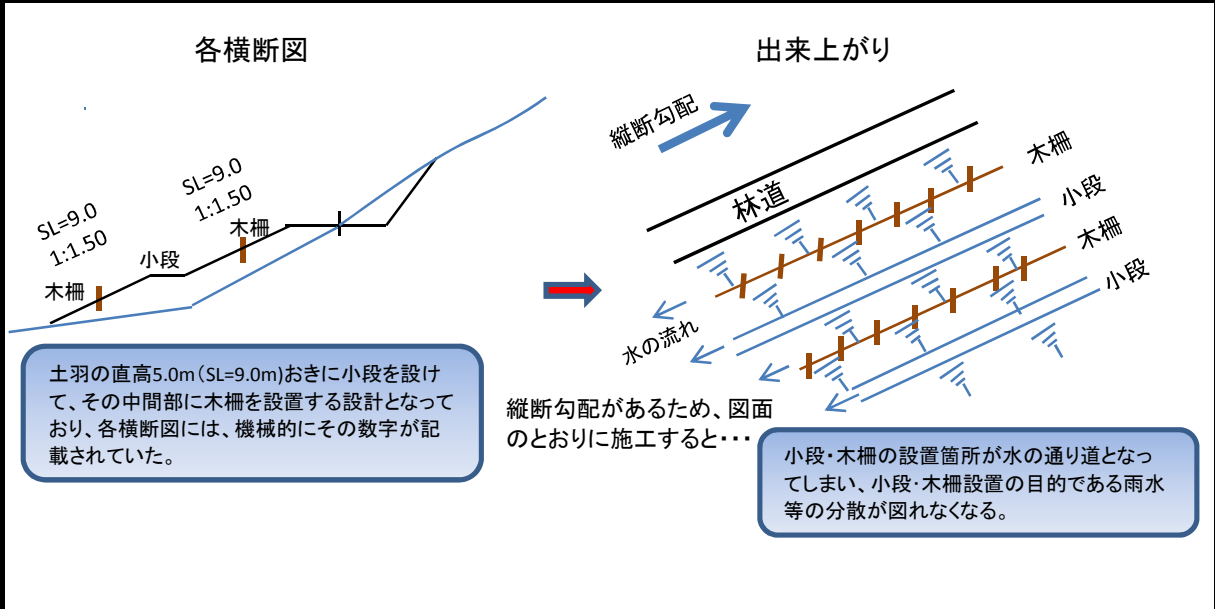
事例一設計39

林道開設工事(土羽部の木柵工・小段を道路勾配なりに施工)

木柵工や小段を道路勾配なりに施工したため、降雨時に雨水が段上を流れ盛土した路体が崩壊してしまった。

原因	対応策
・設計の横断面図で木柵工や小段が路面から一定間隔で施工するように表示されていた。	・横断面図の木柵工や小段の施工位置に計画高を表示することや展開図(正面図)を作成し出来上がりの形を想定できるようにする。

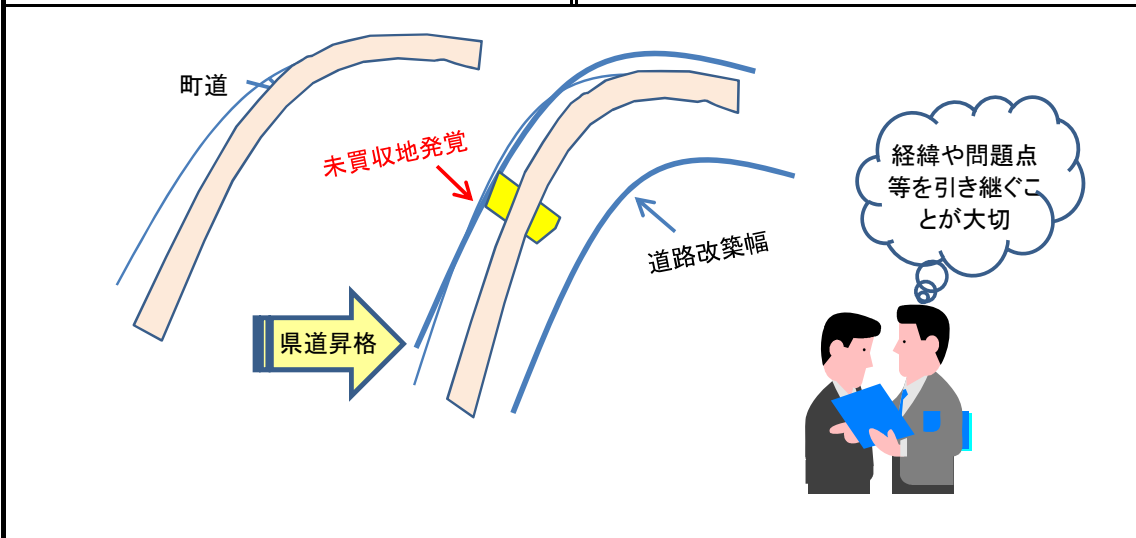
○事例一施工1 道路改築工事(県道昇格路線に登記手続き未了の土地ー引き継ぎ不十分)

町道から県道に昇格した路線における道路改築工事において、町との事前打ち合わせにより、用地買収については町、工事については土木事務所という役割分担であったが、工事に着手したところ、未登記の用地が発覚した。また、所有者は契約者と異なる人物であり、「工事を承諾していないので、速やかに中止するように」との要請が出された。

原因	対応策
<ul style="list-style-type: none"> ・個々の経緯や問題等についての引き継ぎが不十分であった。 	<ul style="list-style-type: none"> ・土地の所有者に対し、町と県の担当者であらためて工事計画を説明することで理解を得られた。 ・県道昇格や町道移管における手続き等においては、各担当者に周知徹底を図る必要がある。

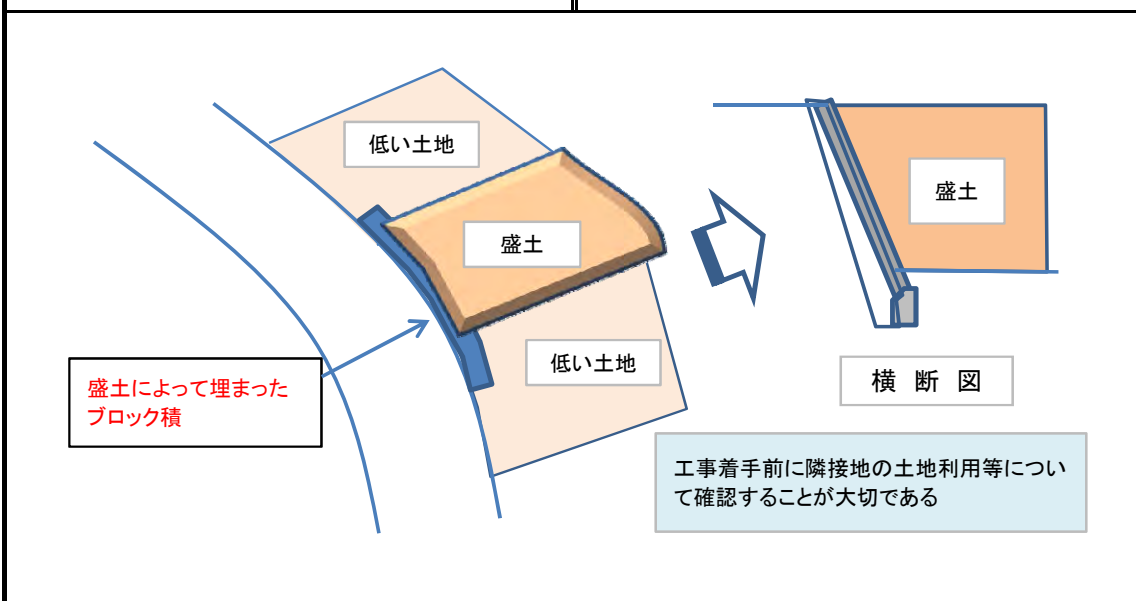
○事例一施工2 道路改良工事(ブロック積が民地側の盛土により埋まるー隣接地の土地利用未確認)

道路改良工事において、道路が隣接の民地よりも高く、見下げのブロック積みを施工する区間があったが、施工中に民地側を盛土されたため、ブロック積みの一部が埋まってしまった。

原因	対応策
<ul style="list-style-type: none"> ・工事着手前に、隣接地の土地利用について地権者に確認をすべきであった。また、施工管理等について業者任せであったため、発覚が施工完了後になってしまった。 	<ul style="list-style-type: none"> ・できるだけ現場に行き、周辺状況を把握していればこのような誤りは未然に防げる。 ・用地買収範囲を境界杭により明確にした。

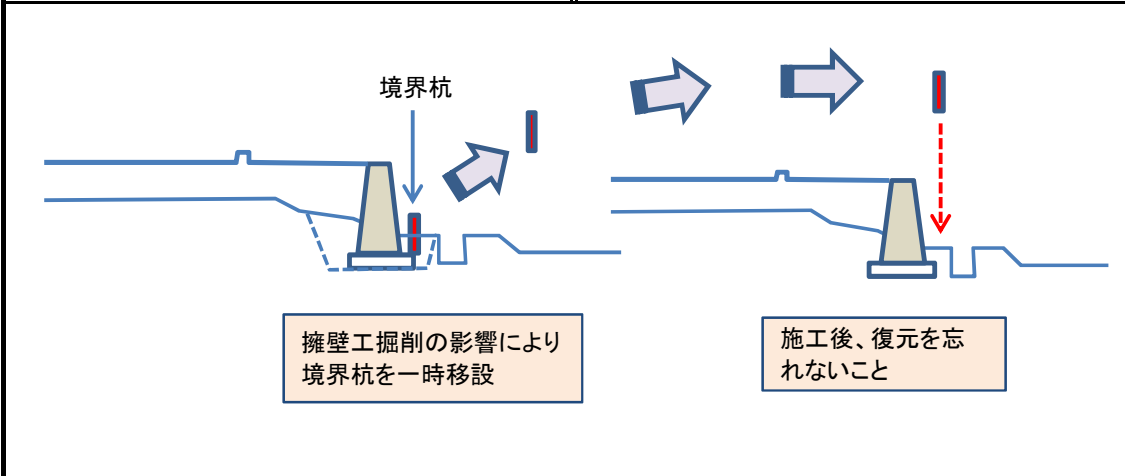
○事例一施工3 道路改良工事(境界杭の復元未実施のため苦情—現地確認不足)

道路と水路との境界杭が工事の支障となるため一時撤去したが、工事完成後の復元を怠ったため、地権者から苦情を受けた。

原因	対応策
・工事前後における現地の照査確認が足りなかった。	・すみやかに杭の復元を実施した。

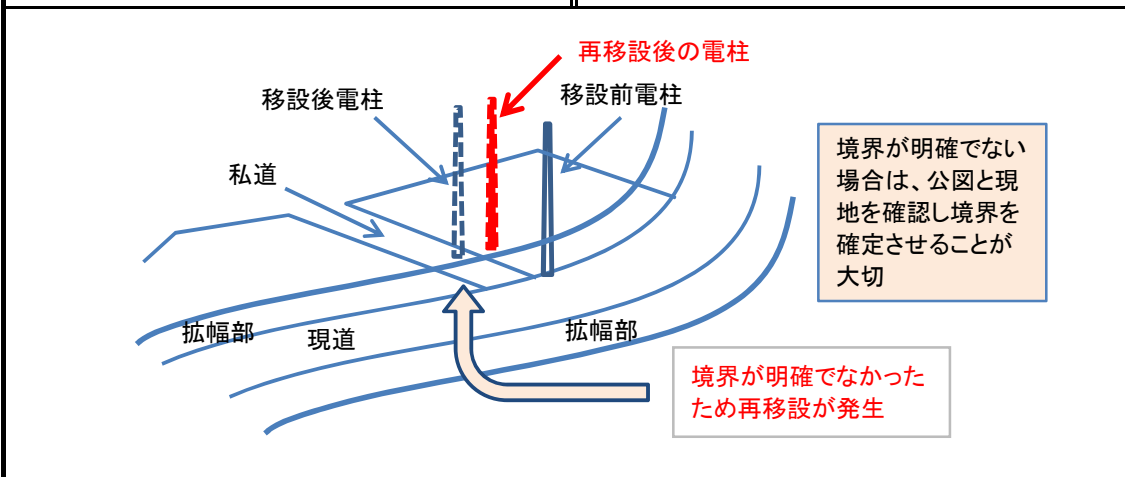
○事例一施工4 道路改良工事(電柱移設位置で苦情—公図で私道の幅確認もれ)

道路拡幅の工事で電柱が支障となったため、移設工事着手前に地権者と立会いを実施し、電柱移設を完了したところ、地権者から再移設の要望が出された。

原因	対応策
・私道との取り付け部であり、私道と店の駐車場(同じ持主)がつながっており、車両が十分通れる幅ではあったが、私道と駐車場との境界を知りたいと言われ測量したところ、公図通りの幅がとれていなかった。 ・最初の立会で公図幅を確認し、現地で確定すべきであった。	・再度、立会いを実施し移設することとした。

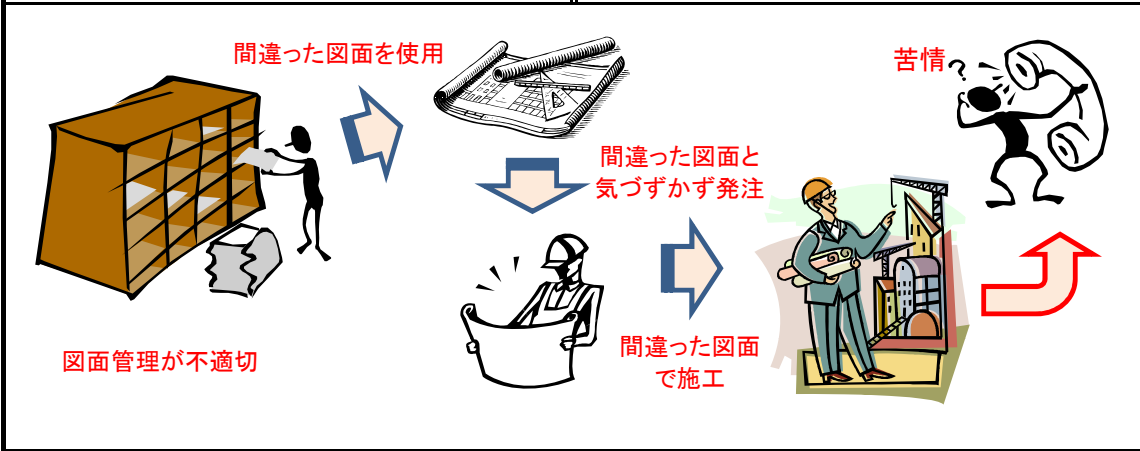
○事例一施工5 道路改良工事(+10cm程度の高低差—誤って暫定計画の図面で発注)

・工区延長及び施工期間が長かったため、終点付近の設計については、暫定計画と最終計画の2通りの縦断計画が存在していた。発注にあたり、側溝設置工事について誤って暫定計画の設計図面を添付したため、施工業者も設計図書通り施工を完了させてしまった。
未施工区間も含めると、最終計画と比較して、暫定計画では最大で+10cm程度の高低差となることが判明した。

原因	対応策
<ul style="list-style-type: none"> ・図面の管理方法に問題があった。 ・照査方法に問題があった。施工業者に対して、照査の徹底を促すべきであった。また、発注者と施工業者が常にコミュニケーションを図っていなかった。 	<ul style="list-style-type: none"> ・街渠型側溝のグレーチングアングルを構造に支障のない範囲で切り下げ、高さの調整を図った。 ・グレーチングアングルの切り下げでも調整不能の区間については、再施工を行った。

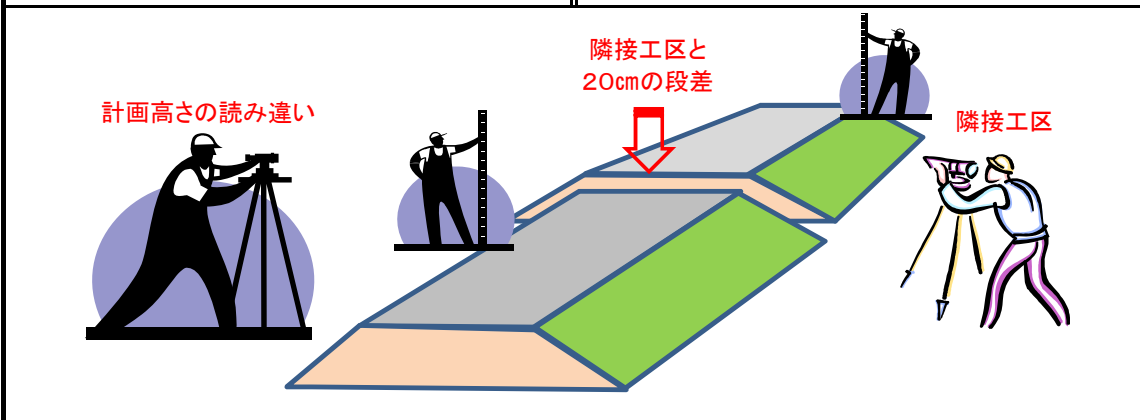
○事例一施工6 道路改良工事(20cm低い道路を築造—出会い丁場で打合せ不十分)

道路改良工事で縦断計画高の読み違いにより、実際の計画高より20cm低い道路を築造してしまった。

原因	対応策
<ul style="list-style-type: none"> ・出会い丁場のため、隣接業者との事前打合せが不十分であったことから、中央分離帯の高さ分を読み違えてしまったことによる。 	<ul style="list-style-type: none"> ・工事完了間近に発覚したため、他工区と調整可能な区間において摺り付けることとした。

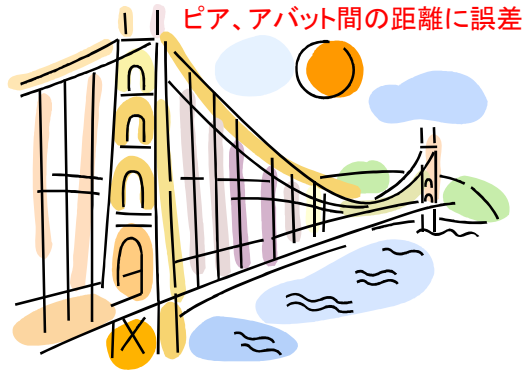
○事例一施工7 道路改良工事(ピア・アバット間の仕上り距離に誤差—単純測定誤差)

橋梁下部工事で、完成後確認測量を実施したところ、ピアとアバット間の離隔距離に許容範囲を超える誤差が発覚した。

原因	対応策
・設置計画点間の単純測定ミスによる。	・上部工の桁製作で誤差長を調整した。 ・最近では光波測距儀が主流となり、従来の機器と比べ測定ミス等は減少したと思われるが、重要構造物の測量については、細心の注意が必要である。

測定ミス

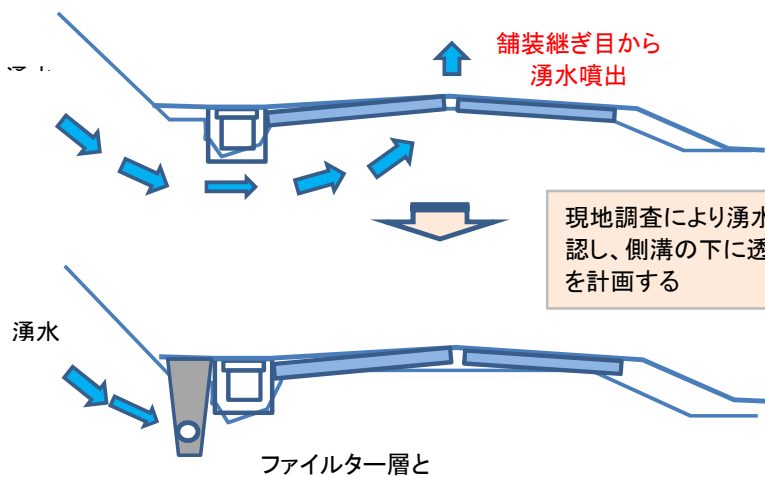
○事例一施工8 道路改良工事(舗装の継ぎ目から湧水—湧水状況確認できず)

改良工事(現路拡幅)において、既設の土側溝をU字溝に布設替えを行ったが、山側からの湧水がU字溝の下側から路床置換部に流れ込み、舗装の継ぎ目からわき出してしまった。

原因	対応策
・現況土側溝への湧水状況を確認せずに、U字溝のみで施工してしまった。	・U字溝の側面を敷高より低い位置まで掘削し、透水管とフィルター工(砕石埋め戻し)を施工した。

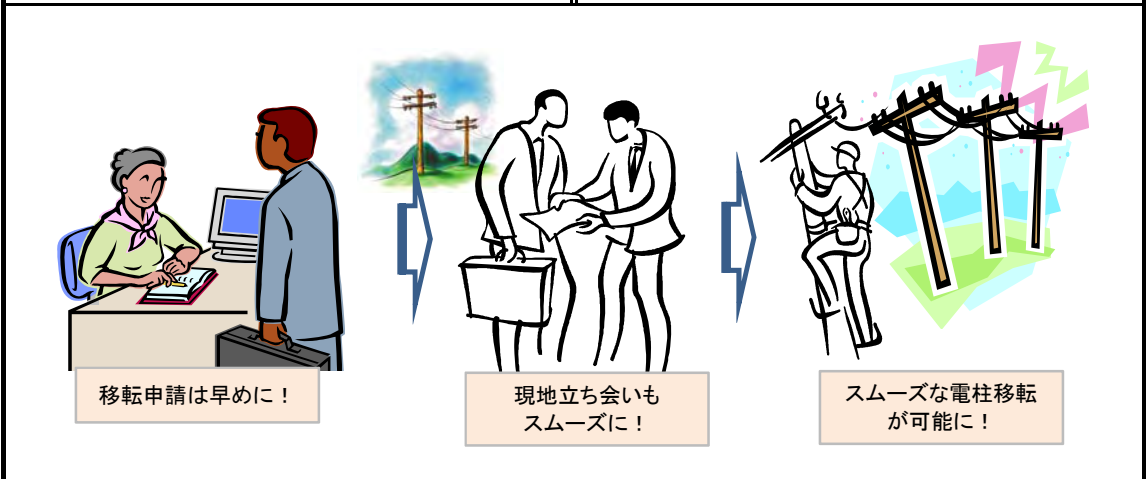
○事例－施工11 道路改良工事(現道拡幅)(電柱移転の遅れにより工期完了に支障)

道路改良工事(現道拡幅)発注後、速やかに支障電柱の移転申請をおこなったが、占有者の電柱移転作業が遅れたため、道路計画のセンター付近に残った電柱が工事の支障となり、工期内の完了が困難になってしまった。

原因	対応策
①東電側の用地交渉の難航 ②東電とNTTの連絡調整の遅れ ③東電と土木事務所の事務処理の遅れ	・残工事量を把握するとともに、再度工程を見直し、作業班数の増員によって工期内に完了することができた。 ②の場合には、NTTへの連絡(東電柱の建柱、張替えが終わったこと旨等)を土木側で行うこと。 ③の場合には、早すぎるくらいの時期に。

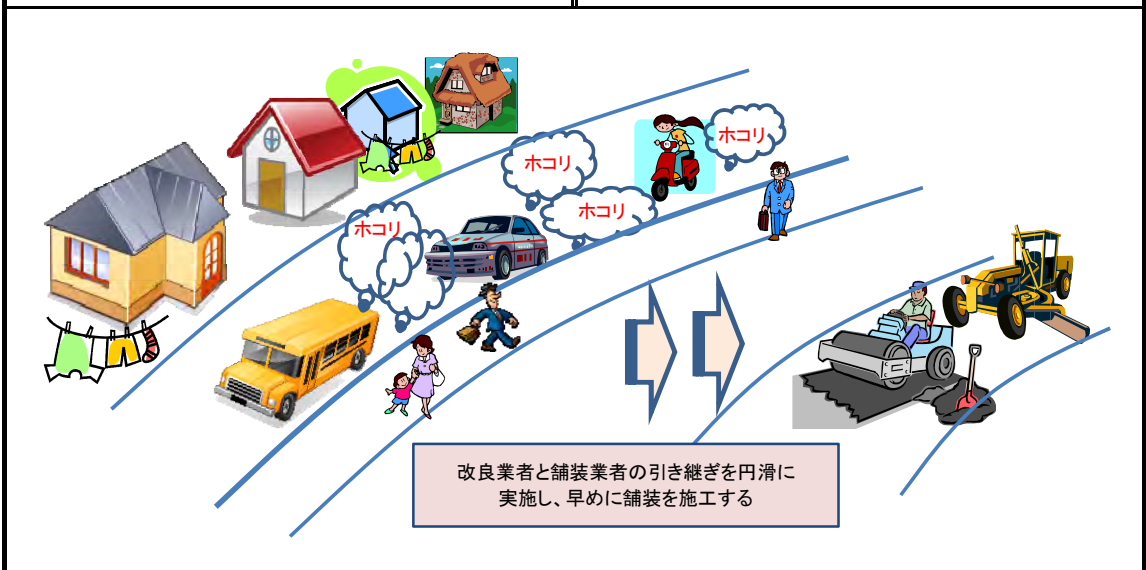
○事例－施工12 道路改良事業(ホコリや路盤の凹凸による苦情－改良工事と舗装工事に時間差)

道路改良事業(道路拡幅)において、改良後の舗装工事着手が遅れたため、周辺住民からホコリや路盤の凹凸に対する苦情を受けた。

原因	対応策
・改良工事完了前に舗装工事を発注することにより対処していたが、梅雨や台風時期と重なったため、なかなか舗装工事に入れなかった。	・周辺住民に十分な説明を行い、散水や車道部(基層)のみ早期に舗装をかけ対応した。

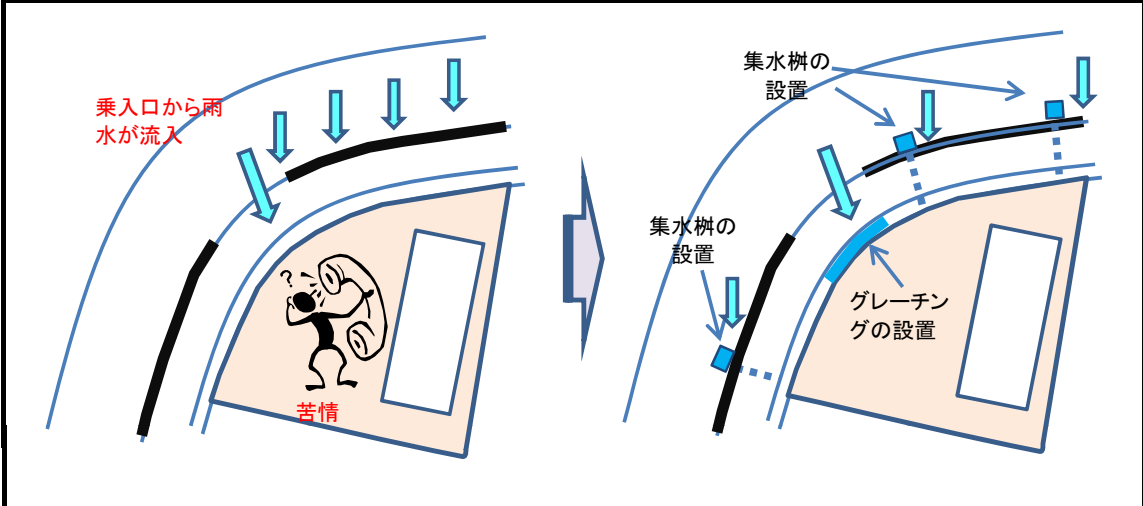
○事例－施工13 舗装補修工事（道路排水が乗り入れ部近くに集まり苦情—現場状況への配慮不足）

市街地において、舗装補修工事を実施した。現道は、曲線区間（片カント）で内側には歩道（フラット型）が整備されており、道路排水施設（U型側溝）は歩道内の民地側に設置されていた。工事完成後、曲線部内側の商店主から「工事着手前からもそうであったが、雨天時に道路排水が店の入り口（乗り入れ部）付近に溜まってしまい水はねがひどい。なんとかしてほしい。」との苦情が出された。

原因	対応策
・舗装補修工事では、現況にあわせた施工が基本ではあるが、施工前の情報の収集や、現況の把握が十分でなかった。	・現況は曲線部の内側であり、歩車道境界ブロックが前後に連続しているため、車道からの排水が、当該商店の乗り入れ部に集中しやすい構造となっていたため、歩道部の横断勾配を若干修正するとともに、乗り入れ口の側溝蓋板をグレーチング蓋板に布設替えを行い改善を図った。

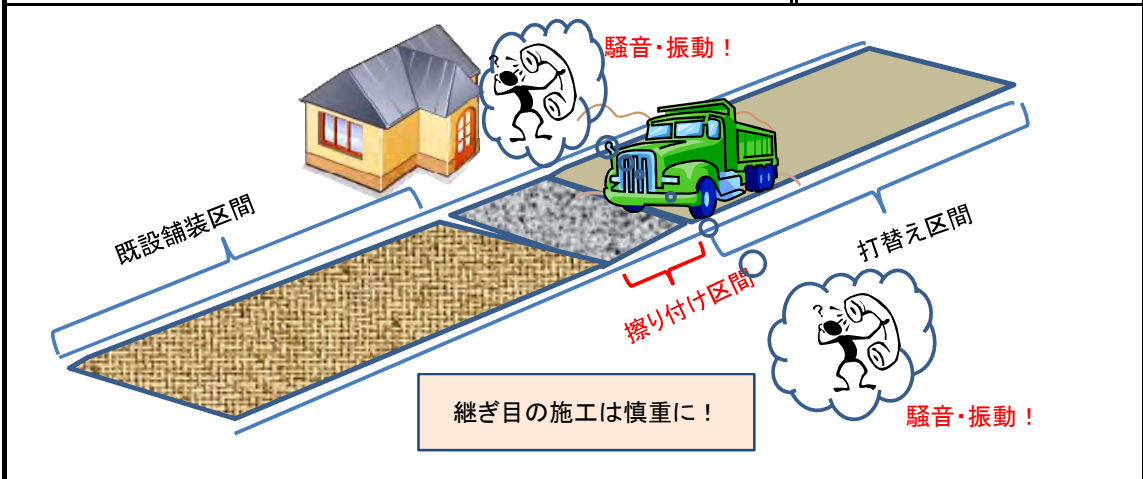
○事例－施工14 舗装修繕工事（施工ジョイントによる振動と騒音の苦情—現地調査不足）

舗装打替え工事において計画的に工事延長を設定し施工したところ、終点の現道すりつけ部付近の民家から振動と騒音に対する苦情が寄せられた。

原因	対応策
・舗装ジョイントに対する細心の注意が払われていなかった結果である。出来ることなら人家の脇でのジョイントは極力避けるべきである。 ・日中は特に気にならない振動、騒音でも夜になると車がスピードをだすので不快に感じるとのことである。	・ジョイント部を切削し、細粒アスファルトですり付けた。

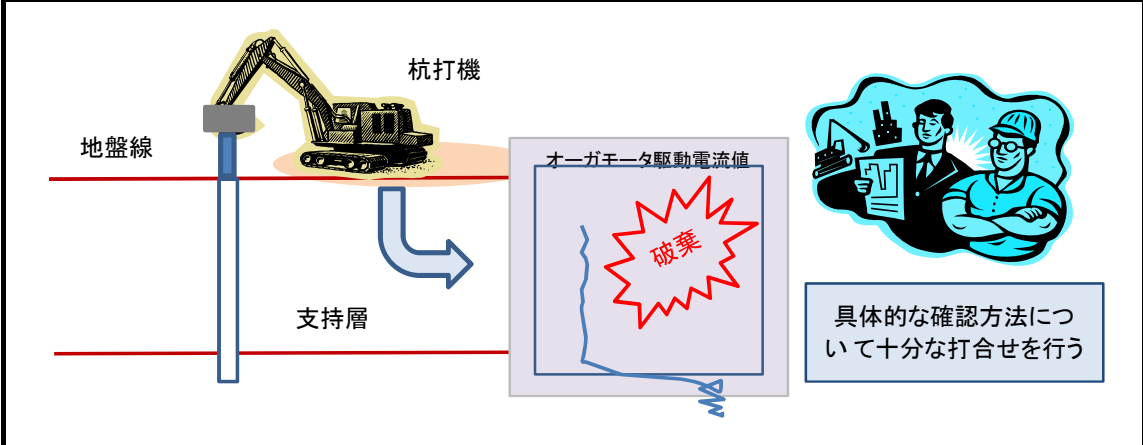
○事例－施工15 歩道橋の基礎杭工事(記録用紙の一部を請負業者が破棄—業者との打ち合わせ不足)

歩道橋の基礎杭において、支持層貫入長の管理資料(電位計自記記録用紙)の一部を請負業者が破棄してしまっ

原因	対応策
<p>・設計では1D(杭径)以上の貫入を条件としていたため、請負業者は電位計が最高位を示す部分のみを保管すればよいと判断し、この部分以外は破棄してしまっ</p> <p>・「1D以上の確認が必要」という条件に対する指示が不十分であった。</p>	<p>・残されていた記録用紙から、波形の特性を見出し、間接的に支持層貫入長を確認した。</p>

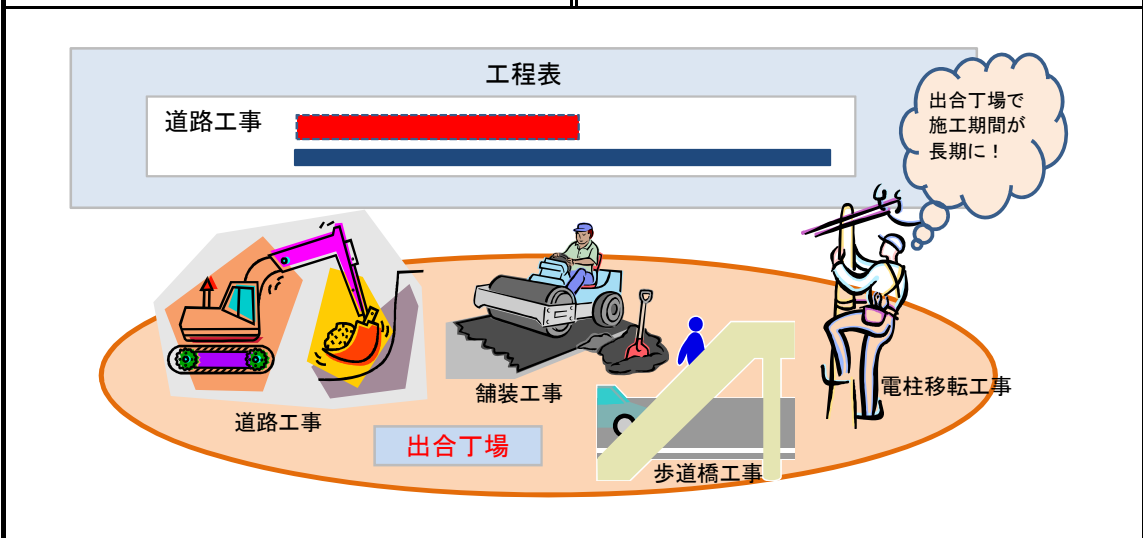
○事例－施工16 歩道橋、道路改良、舗装工事(歩道橋架け替えと電柱移設が絡み、施工期間が長期に)

2車線道路の現拓4車線化工事において、歩道橋架け替え工事・道路改良工事・舗装工事・占有者の電柱移設工事を同一年に実施することとした。現拓工事を円滑に施工するためには、現道交通に対する切り回し手順の計画が重要であるが、当該現場では歩道橋架け替え工事と電柱移設工事が絡んだことで、施工手順が複雑化し、施工期間が当初計画よりも長期化(L=400mで約1年)することとなってしまった。

原因	対応策
<p>現場状況を考慮した工程計画の見直し調整が不十分であった。</p> <p>電柱移設工事が下記の理由により遅延してしまっ</p> <ul style="list-style-type: none"> ・移設先地の地権者に同意が得られない。 ・「建柱位置を確定するため移設工事は道路工事丁張り後に移設したい。」旨の占有者からの要望を受け入れてしまっ 	<p>・占有物件移設等は、工事着手前に移設等を完了しておくことが望ましい。</p> <p>・歩道橋架け替えを伴う改良工事については、現道交通の切り回し等が複雑なため、段階的な施工年次計画とすることが望ましい。</p>

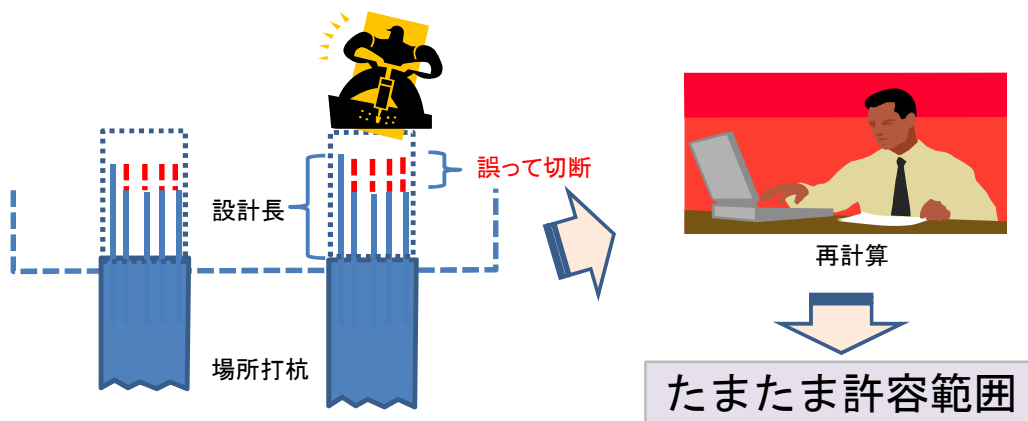
○事例－施工17 橋梁下部工(杭頭処理で必要量以上を切り取ってしまったー認識不足)

場所打杭の杭頭処理において、設計長より短く鉄筋を切断し施工してしまったため、会計検査受検時に構造上不適切であると指摘された。

原因	対応策
<ul style="list-style-type: none"> ・杭頭処理の重要性に対する認識が薄かった。 ・杭基礎の専門業者が下請施工していたため、適切に施工されていると思い込んでいた。 	<ul style="list-style-type: none"> ・鉄筋の設計長〇〇cmに対し△△cm程度(写真で確認)で施工してしまったが、△△cmで再計算したところ、許容範囲内になんとか収まることが確認され了承された。

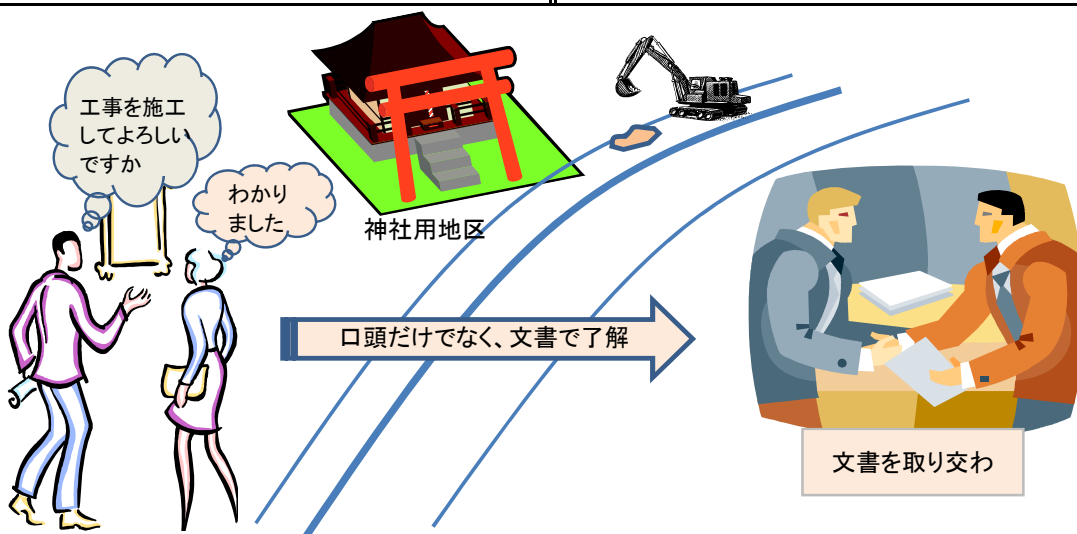
○事例－施工18 歩道設置工事(神社庁からお叱りー口頭での施工了解)

交通安全施設工事の歩道設置工事において、神社用地区内の工事施工に関する事前協議を実施し、口頭による了解が得られたため工事を実施したところ、神社庁からお叱りを受けた。

原因	対応策
<ul style="list-style-type: none"> ・口頭での了解で、工事ができるとしてしまった。 	<ul style="list-style-type: none"> ・口頭での了解だけでは記録とならないので、施工承諾書等の公文書を必ず取り交わすこと。

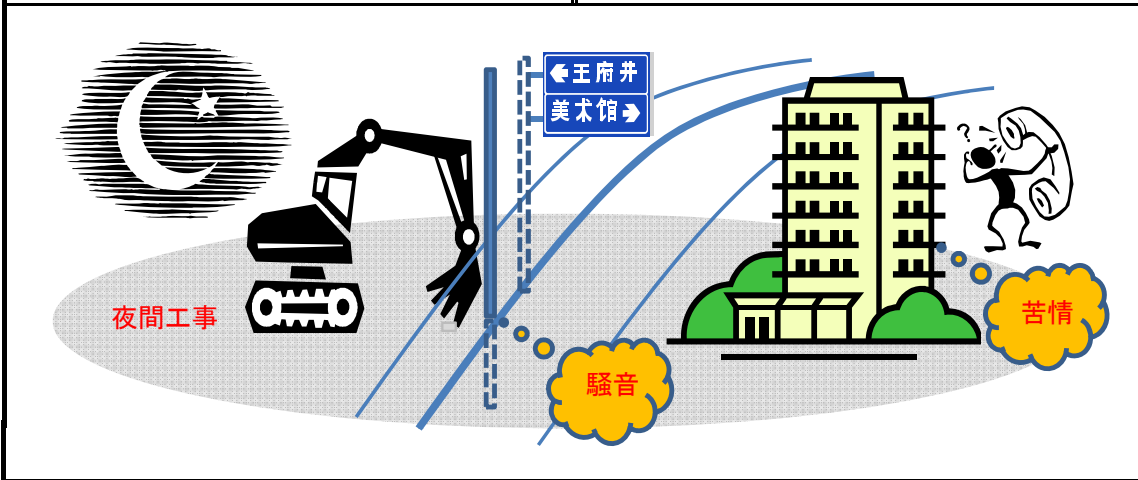
○事例－施工19 交通安全施設工事(住民から苦情―夜間工事に対する周知が不十分)

自動車交通量が非常に多い区間の歩道に照明及び標識を設置する工事において、地下に多くの埋設管が輻輳していたことから、杭基礎形式を採用することとした。交通管理者と協議の結果、交通量等を考慮し夜間作業で実施することとなり、工事に伴う振動及び騒音の発生が予想されたことから、周辺住民への周知の徹底を請負業者に指示した。

しかしながら、沿線住民の一部から苦情が出され、工事を一時中止することとなってしまった。

原因	対応策
<ul style="list-style-type: none"> ・施工業者は集合住宅の管理人に対して説明し、住人に対する周知をお願いしたが、昼間不在の住人も多いため周知が行き届かなかった。 	<ul style="list-style-type: none"> ・住民に対して周知不備の謝罪と施工内容についての再説明を行い理解を得られた。 ・集合住宅については、各住人毎に訪問し説明すること。また、不在の場合については周知のビラを郵便ポストに入れる等の対応が必要である。

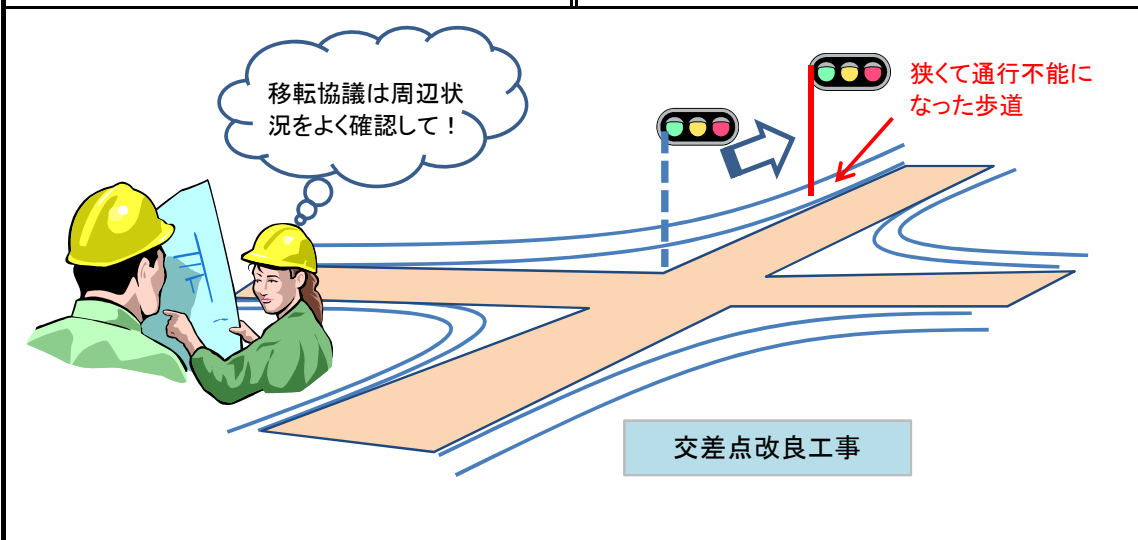
○事例－施工20 交差点改良工事(警察協議により信号機位置が歩道の最狭部に―経験不足)

新規採用職員の頃、用地買収を伴う交差点改良工事において用地交渉が難航したため、当初の計画より歩道幅員が狭くなってしまった。その後、交通管理者と信号機の移設先の立ち会いを実施し、指定先に信号機柱を移設したが、移設位置が歩道の最狭部としてしまったため、信号柱が邪魔をして自転車歩行者が通りにくい状態になってしまった。

原因	対応策
<ul style="list-style-type: none"> ・「車から見えやすい位置に設置する」という考えが先行してしまった。経験不足の為、警察協議等に慣れておらず自分の意見を持ってなかった。 	<ul style="list-style-type: none"> ・道路を通行する全ての交通(トラック、乗用車、バイク、歩行者、自転車、車椅子…)に配慮すること。

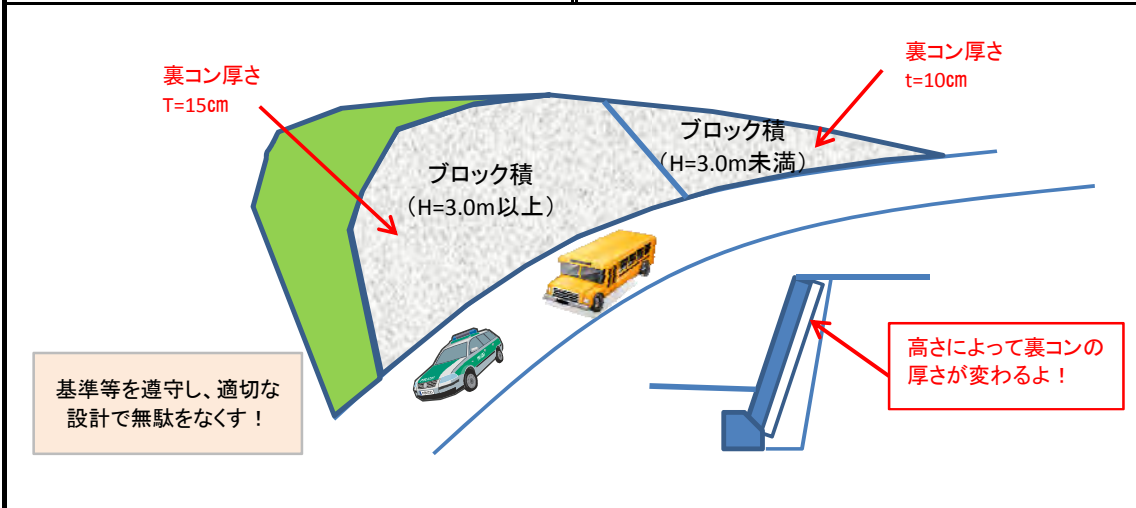
○事例一施工21 道路事業(裏込めコンクリートを設計以上の厚さで施工—業者任せの施工管理)

道路改良工事に伴うブロック積工において、本来、裏込めコンクリートについては直高3.0mを境に10cmと15cmに厚さを変える施工すべきところ、すべて15cm厚さで施工してしまった。

原因	対応策
<ul style="list-style-type: none"> 現場監督業務をおろそかにしたため、施工管理等がほとんどが業者任せとなってしまった。 	<ul style="list-style-type: none"> コンクリートの使用量が設計よりかなり多くなってしまったが、基準値以上の厚さが確認されているため、構造上の問題とはならなかった。

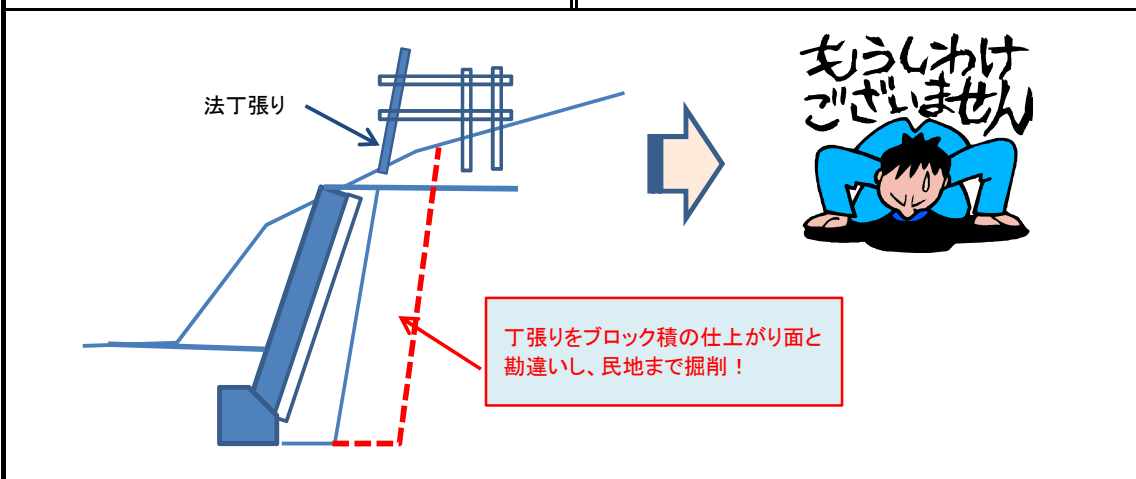
○事例一施工22 道路事業(法面を掘削しすぎて一部民地に一業者内の連絡不十分)

道路工事のブロック積工において、掘削作業を実施したところ、切土面の丁張をブロック積工の仕上がり面と勘違いしたため、未買収区域まで切り込んでしまった。

原因	対応策
<ul style="list-style-type: none"> 丁張検査後、次の日に掘削をしたが、現場代理人の不在に加え、現場代理人と掘削業者との確認が不十分であったことによる。 丁張の表示が明確でなかった。 	<ul style="list-style-type: none"> すみやかに地権者に謝罪するとともに、ブロック上部法面を緑化することで、追加売収無しで了承を得られた。

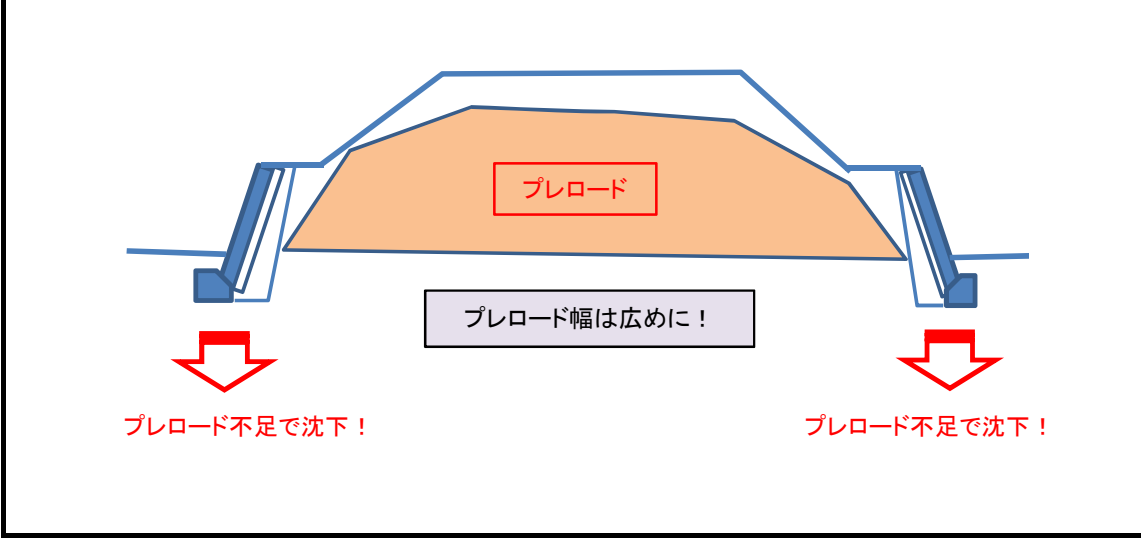
○事例－施工23 高盛土(ブロック積が沈下—プレロード幅が不十分)

高盛土工区(H=6.0m)で、盛土に伴う地盤の圧密沈下を考慮し、1次盛土(H=4.0m程度)でプレロードを実施し地盤の圧密沈下促進を図った。しかし、1次盛土の設定幅が不十分であったため、2次盛土時に施工するブロック積み基礎地盤(盛土押さえ)へのプレロードが不足し、ブロック積みが最大10cm程度沈下してしまった。

原因	対応策
<ul style="list-style-type: none"> ・盛土の両側にある側道を工事用道路として使用していたため、1次盛土のプレロード幅が制約されていた。 	<ul style="list-style-type: none"> ・プレロードの幅は広めとすること。 ・ブロック積み基礎の下部については、砕石等で置換工を行うことが望ましい。

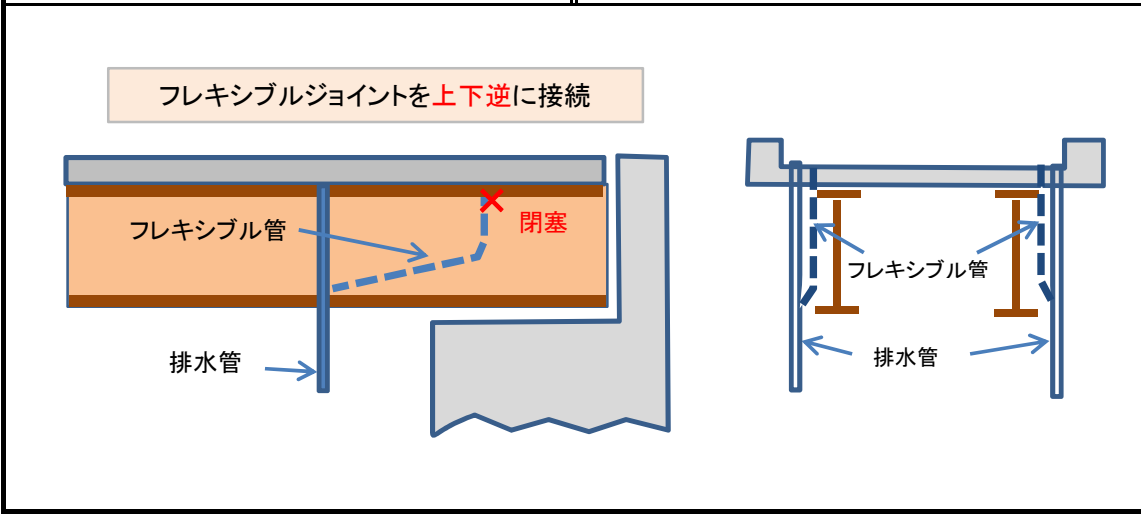
○事例－施工24 排水工(フレキシブルジョイントを逆に設置)

鋼橋の排水管を連結するフレキシブルジョイントを上下逆に接続してしまったため、排水柵からの水がその部分でつまってしまい排水不能となってしまった。

原因	対応策
<ul style="list-style-type: none"> ・フレキシブルジョイントに上下のあることを知らなかったため確認を怠った。 	<ul style="list-style-type: none"> ・フレキシブルジョイントを付け替えた。

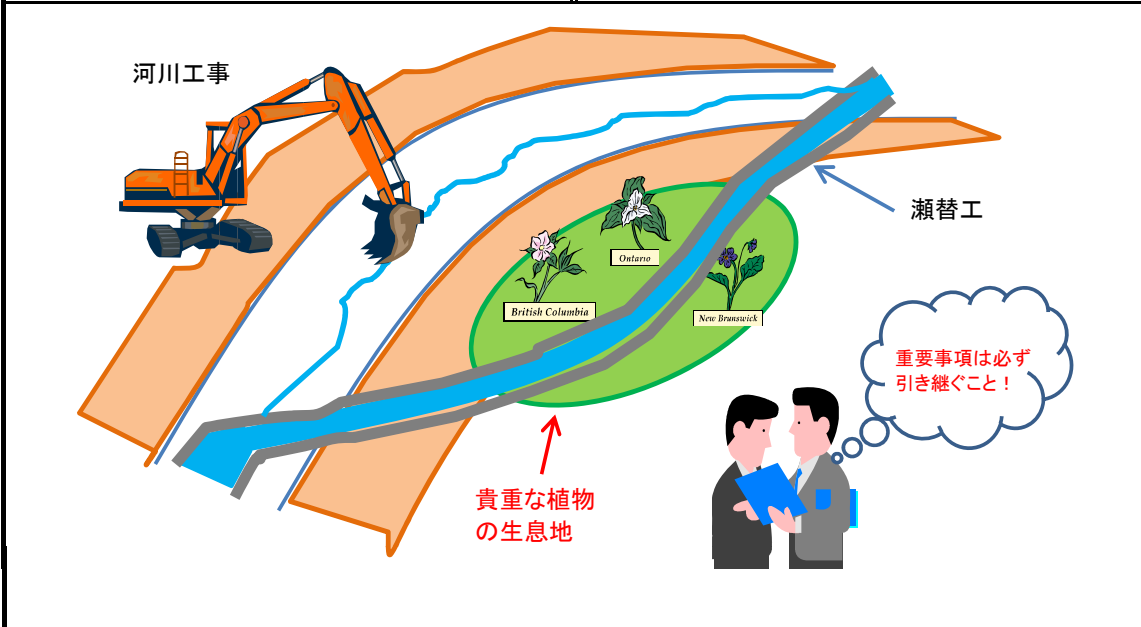
○事例－施工27 河川工事(貴重植物の生息地に瀬替えて水を回してしまったー認識不足)

河川工事で瀬替を実施する際に、施工箇所が貴重な植物の生息地であったにもかかわらず、水を廻してしまった。

原因	対応策
・引継等が不十分であったため、貴重種の生息地という認識がなかった。	・貴重な植物の生息地については、詳細な位置等を把握できるようなデータ(図面等)の作成をするべきである。

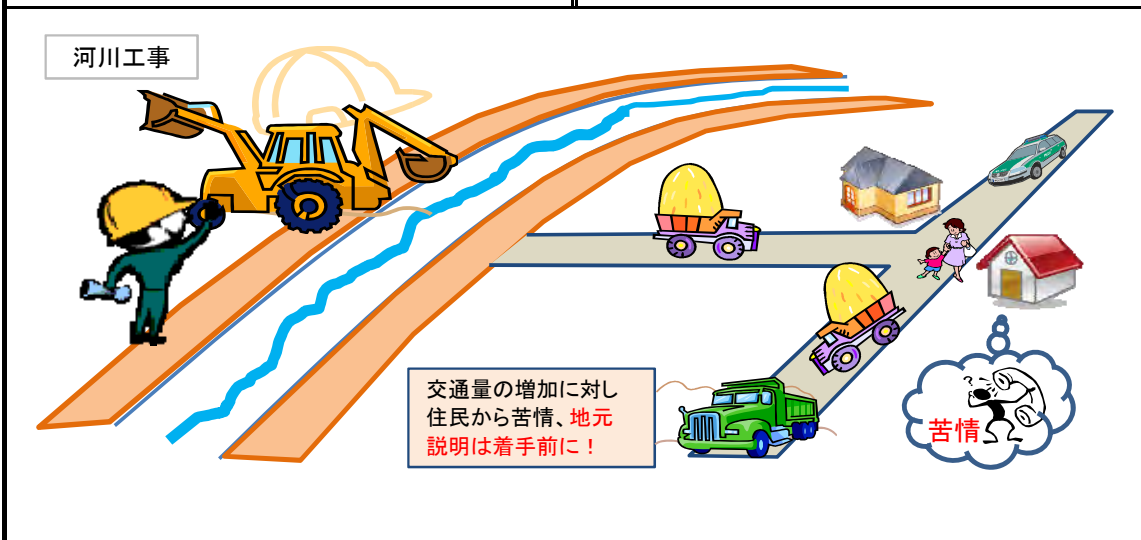
○事例－施工28 河川改修工事(工事用道路の使用について苦情ー事前調整不足)

河川改修工事において、現道を工事用道路として使用したところ、交通量の増加に対し住民から苦情が出された。

原因	対応策
・事前の調整を怠ったことによる。	・後日説明会を開催し、了承を得た。

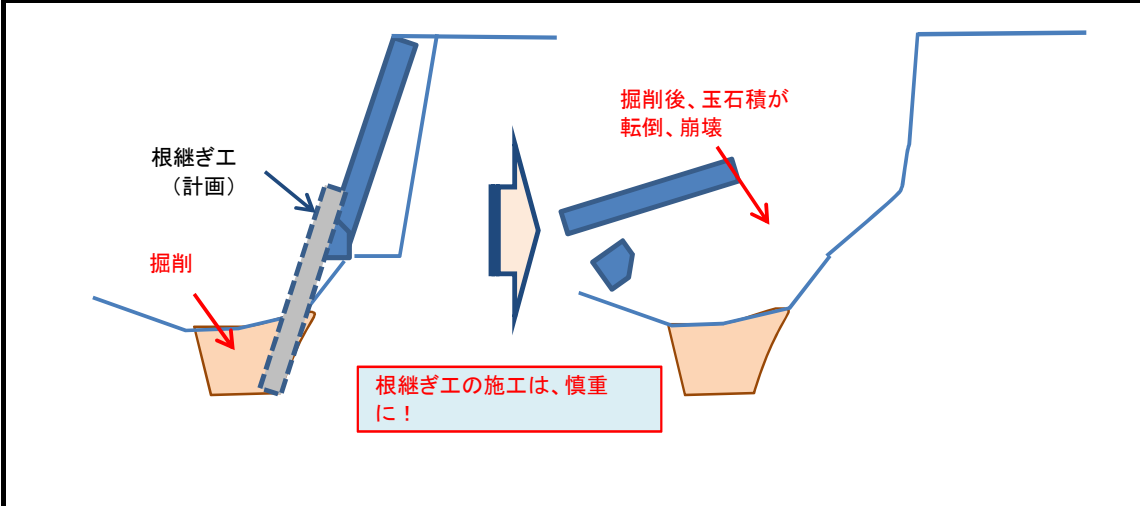
○事例－施工29 河川修繕工事(根継工—一度に全区間施工したことから既設玉石積みが崩壊)

河床が洗掘されたことから根継工を施工するため、河床掘削したところ既設玉石積みが崩壊した。

原因	対応策
<ul style="list-style-type: none"> ・発注側としては、崩落の危険を回避するため、分割施工を考えていたが、業者は工期が迫っていたため、一度に全区間施工してしまったことによる。 ・打合せを密に行い、工期に余裕をもって発注すべきであった。 	<ul style="list-style-type: none"> ・業者が石積みを復旧後、施工区間を分割して根継工を実施した。

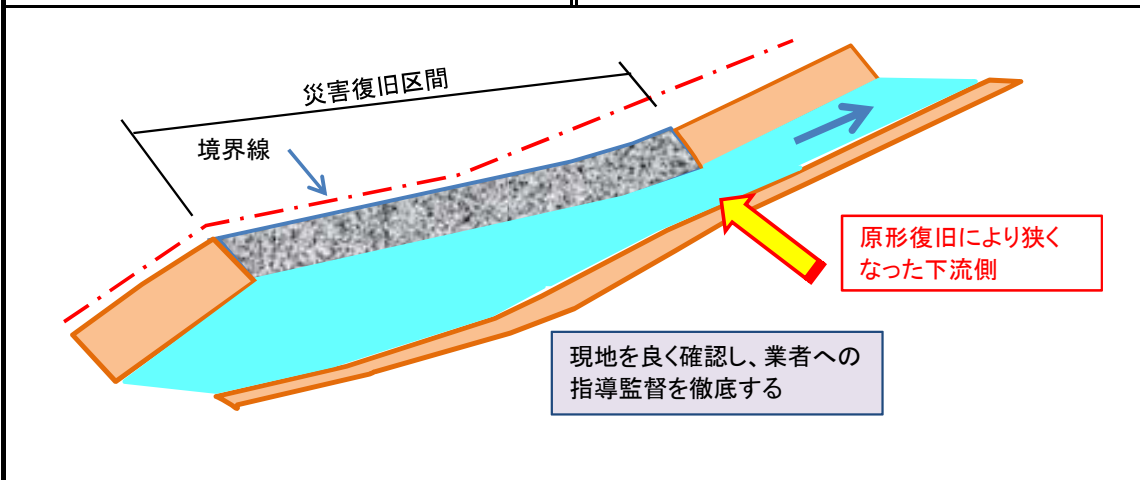
○事例－施工30 河川災害復旧工事(下流側を狭く施工—現地での指導不足)

河川災害復旧工事での護岸工事(復旧延長20m)を発注したところ、河川幅が上流側より下流側を狭く施工してしまった。

原因	対応策
<ul style="list-style-type: none"> ・丁張り検査の段階では、適正であったが、その後ほとんど現地には行かなかったため、発覚が完成の寸前になってしまった。また、業者も災害復旧工事は原形復旧という固定概念が強かったことによる。 	<ul style="list-style-type: none"> ・河川計画断面、流量等を調査し完成断面と比較した結果、数値上満足していたため、特に問題とはならなかった。

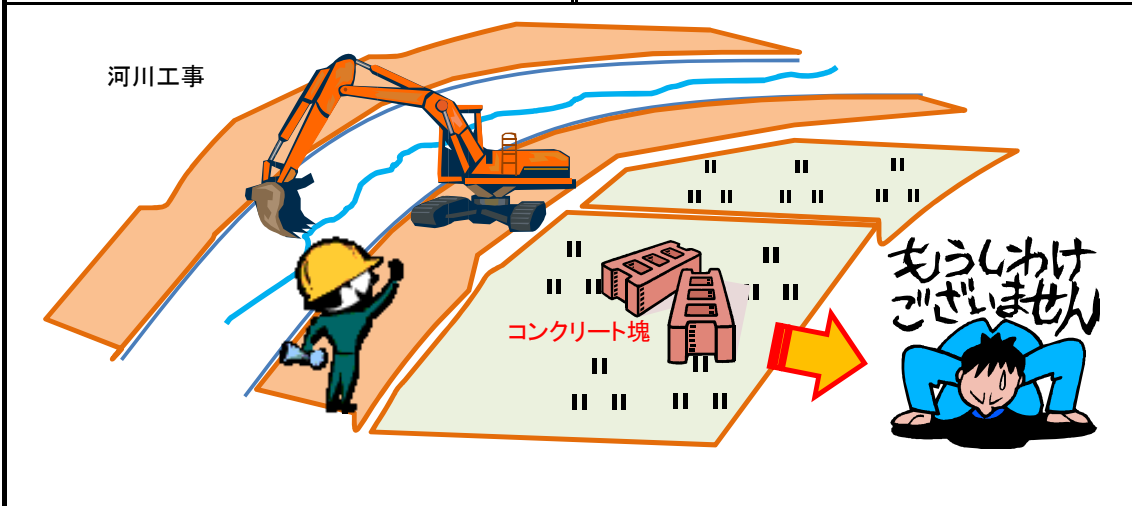
○事例一施工31 護岸工事(取り壊しコンクリートブロックが田んぼの中に一業者への指導怠る)

多自然型護岸工事において、既設コンクリートブロックの取り壊しを実施したところ、破砕したコンクリート塊が河川に隣接する田んぼの中に散乱してしまい(埋まっているものもあった)、地権者から苦情を受けた。

原因	対応策
・常識的な範囲のことと思ひこみ、業者への指導を怠ったことと、現場周辺地権者所有の土地への気配りが不足していたことによる。	・ただちに、地権者へ謝罪し、ブロックの除去作業を実施した。作業終了後、地権者に確認していただき、了解を得た。

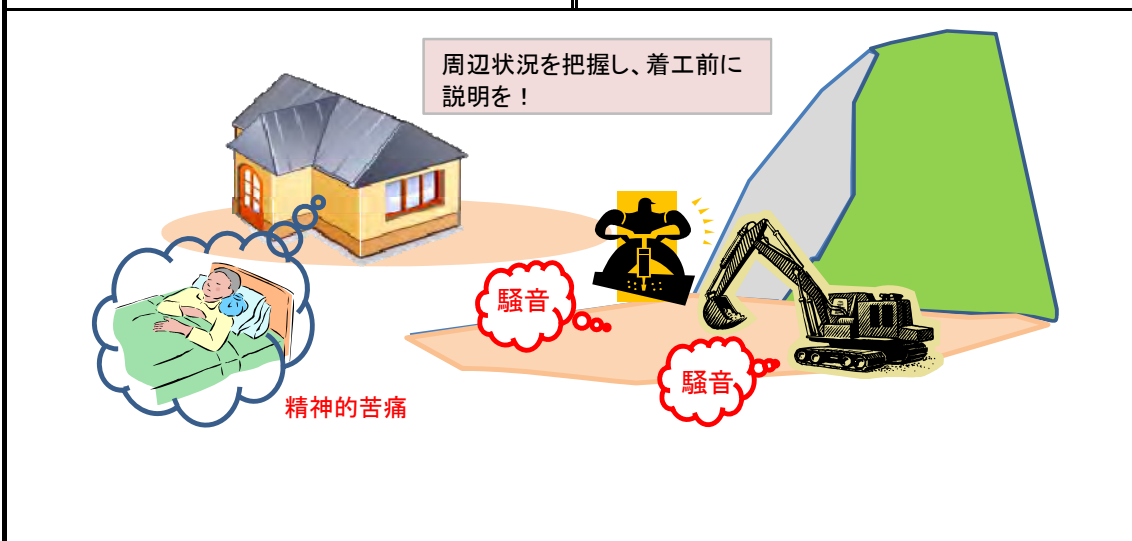
○事例一施工32 急傾斜地崩壊対策工事(取り壊しによる騒音と振動で損害賠償請求—事前確認不足)

急傾斜地崩壊対策工事において、既存のブロック積工をジャイアントプレーカーで取り壊したが、施工後、近接の民家に寝たきりの人が居るといった情報を知った。
間もなく家族より、騒音と振動から精神的な被害を受けたので損害賠償を請求すると連絡があった。

原因	対応策
・騒音・振動が発生すると想定される工事であるにもかかわらず、周辺に寝たきりの病人等の有無についての確認を怠ったことによる。	・当事者宅に施工業者を同行し、2度とこのような迷惑を掛けないよう謝罪した。 ・民家に近接した工事で、騒音・振動が発生する場合は、事前に寝たきりの病人の有無について把握することが必要である。該当者が確認された場合は、施工方法の変更を検討すべきである。

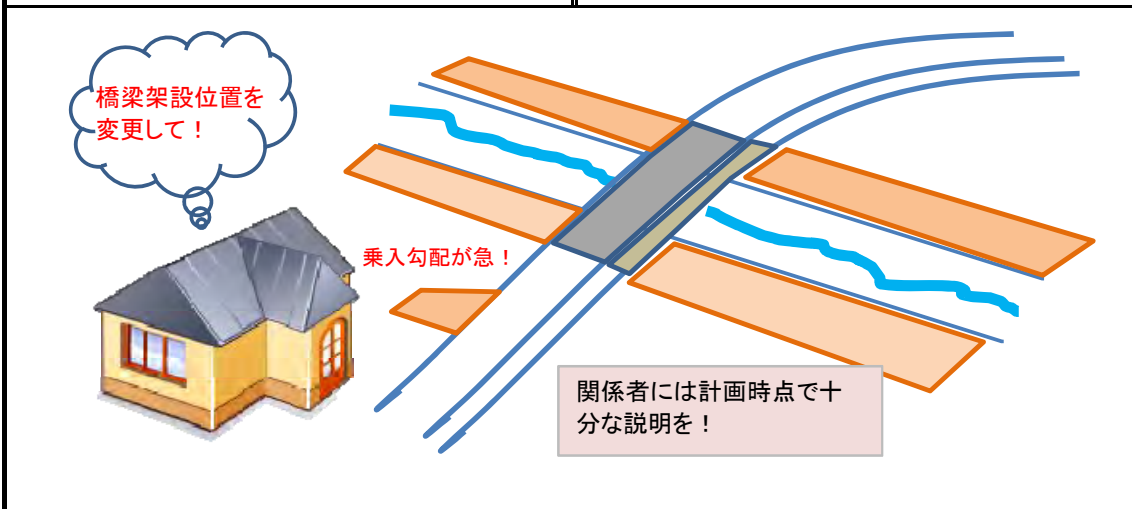
○事例一施工33 砂防施設工事(民家出入口に施工した橋梁の位置変更要望—地元説明不十分)

民家への出入口に橋梁を施工したが、橋台完成後地元から連絡があり、設置位置の変更を求められた。

原因	対応策
<ul style="list-style-type: none"> ・地元説明会では橋梁位置の承諾を得られたが、施工前の説明が不十分であった。 	<ul style="list-style-type: none"> ・地元説明会で了解を得ても、工事着手前には特定の関係者に対し詳細な説明が必要である。

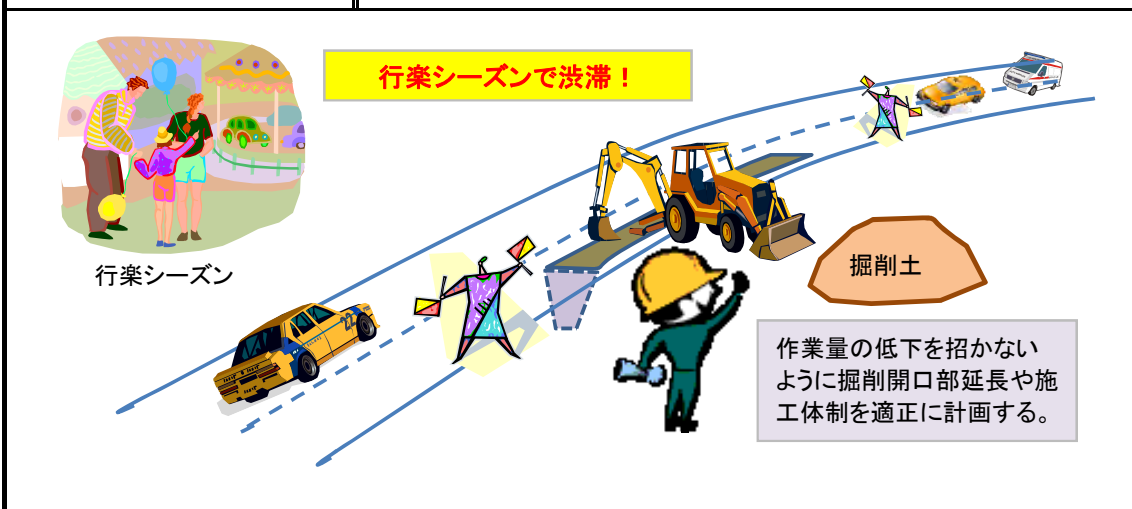
○事例一施工34 下水道事業(作業量の低下—事業の発注時期が行楽シーズン中に)

市道(幅員7m, 片側1車線、歩道なし)に、下水道管(VUφ200)を布設する工事において、片側交互通行の交通規制により工事を実施したところ、行楽シーズン(夏休み、紅葉時期)の交通渋滞から、作業量が低下し、工事工程の遅れが生じた。

原因	対応策
<ul style="list-style-type: none"> ・施工期間内の行楽シーズンに発生する交通渋滞を緩和するため、作業量を低下させたことが主要原因と思われる。 	<ul style="list-style-type: none"> ・行楽シーズン中の昼間は、掘削開口部延長を30mから10mに変更し待ち時間の短縮を図った。 ・施工体制を昼夜2交代としたことで、2ヶ月間で20日の遅れを取り戻した。 <p>以上の対策の結果、無事工期内に工事を完了させることができた。</p>

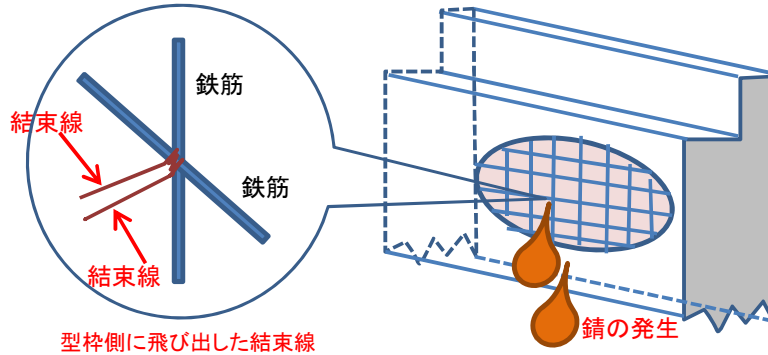
○事例－施工35 コンクリート躯体工事(結束線から錆が発生—組み立て後の確認不足)

コンクリート躯体工事で、鉄筋組み立てに用いる結束線が型枠面に接した状態でコンクリートを打設したため、脱型後に露出した結束線から錆が発生した。

原因	対応策
・鉄筋組み立て後に結束線の処理に対する確認が甘かった。	・コンクリート面の錆をハツリにて削り落とした後に、錆止め及びポリマーを塗布し修繕した。

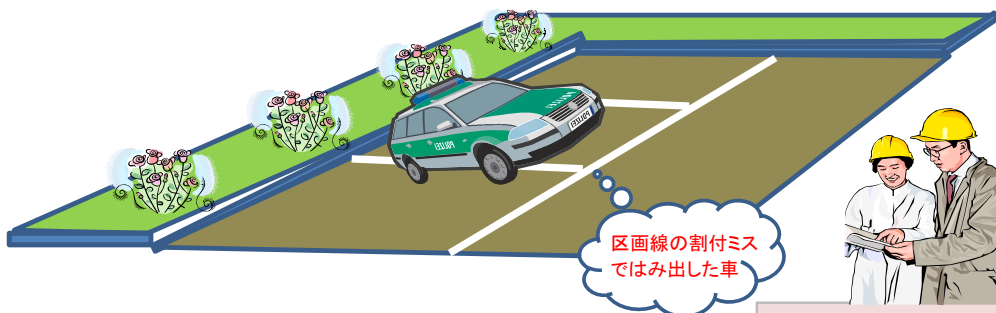
○事例－施工36 駐車場区画線設置(線の割り付けミス—確認不足)

駐車場区画線の設置において、線の間隔(割り付け)を設計と違った寸法で施工してしまった。

原因	対応策
<ul style="list-style-type: none"> ・着手前に施工業者の確認(割り付け図)が不十分であったことによる。 ・割り付けは単純なものであるため、常識的に間違えるはずがないという既成概念も原因の一つである。 	<ul style="list-style-type: none"> ・施工直後にミスが判明したためすぐに引き直すこととしたが、消去した区画線跡が少々残ってしまった。ちょっとした確認不足がなければきれいに仕上がっていたことを思うと悔やまれる。

区画線設置における現地作図は立ち会いで実施

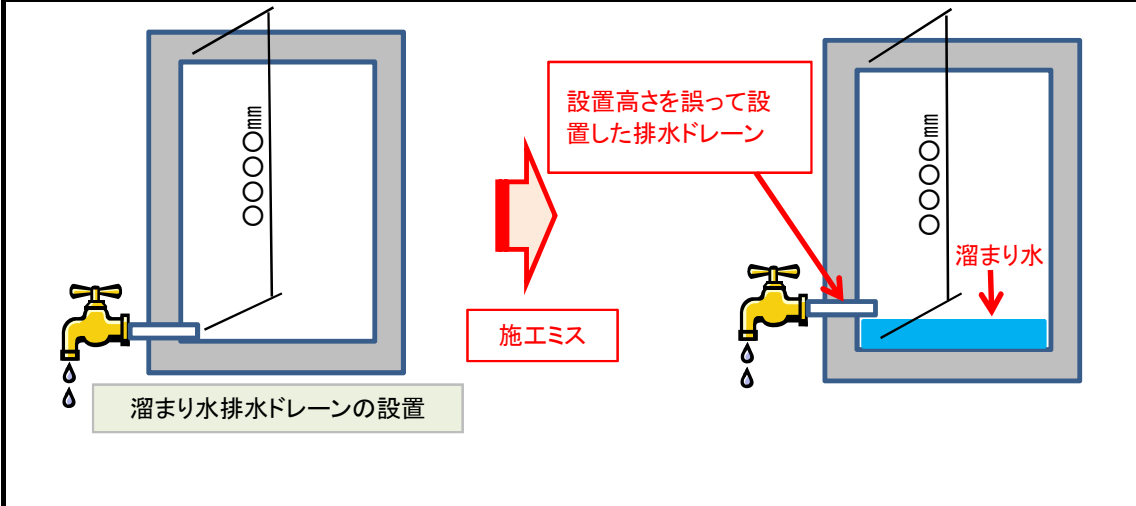
構造物内の溜まり水等を排水する目的で、壁を貫通するパイプ及びバルブを取り付ける工事を実施した。パイプ及びバルブの取り付け位置は、構造物天端からパイプの中心位置の高さで設計し図面表示してあったが、請負者が勘違いし、構造物底面より5cmほど高い位置にパイプ及びバルブを取り付けたため、溜まり水等を排水しても5cm分の水が残ってしまう事態となってしまった。

原因	対応策
・構造物の壁面に貫通穴をコンクリートカッターで施工する際に、高さの確認を行うべきであった。	・小さな構造物で、底面の面積も少ないことから、底面に5cmほどコンクリートを打設して底面の嵩上げを行った。

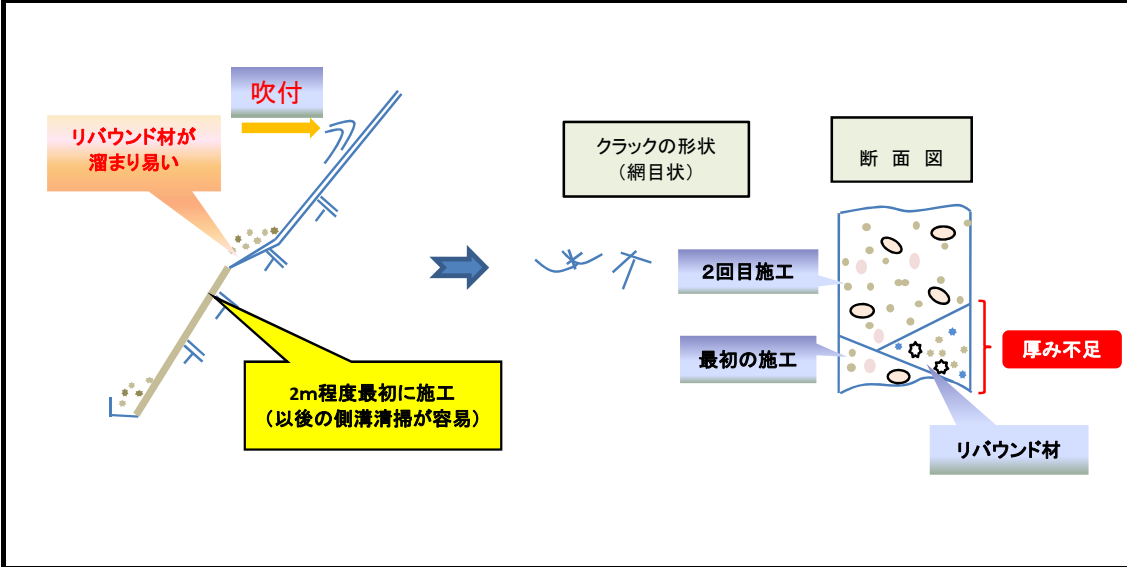
○事例－施工39 クラック対策は万全に！（モルタル吹付工）

モルタル吹付工施工箇所において、高さ2m付近に横クラックが網状に発生した。吹付け作業においては下部（高さ約2m以下）を初めに施工し（「腰吹施工」という）、その後上部から下部に吹き付けた。

原因	対応策
・初め、吹き付けたモルタルの上端付近は、その後、吹き付けた上部からのリバウンド材が溜まりやすく、そのため岩盤部と密着していない。	・いわゆる腰吹施工は止めて、上部からのリバウンド材の清掃除去を徹底する。

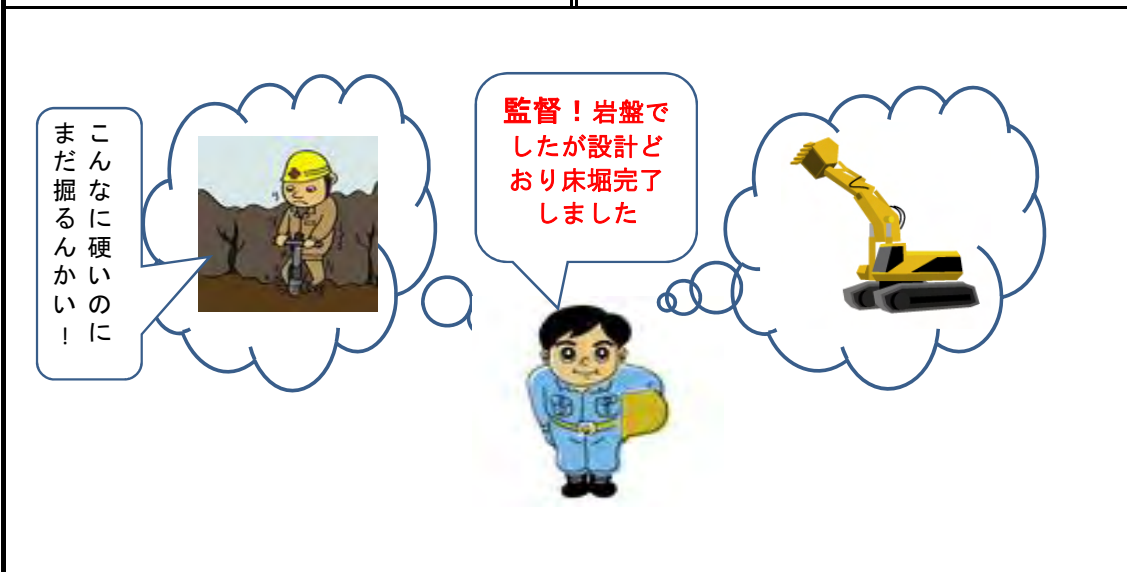
○事例－施工40 岩でも掘っちゃった！ やっぱり報・連・相

災害復旧工事で着工前に雪が降ってしまい、発注後工期が厳しくなった。当然、現場も急いで施工したが、当初想定していない岩が出てきた。事前報告がなかったため、床掘検査時には設計書どおりの深さで掘ってしまった。

原因	対応策
・岩が出てきたときの対応を監督員が現場代理人に伝えていなかった。	・事前に変更が想定されるところは調整しておく必要がある。現場代理人等の工種工法の理解が必要。報・連・相が大事！
