現場の教科書

《建設事業のトラブル事例と改善策》

平成21年3月

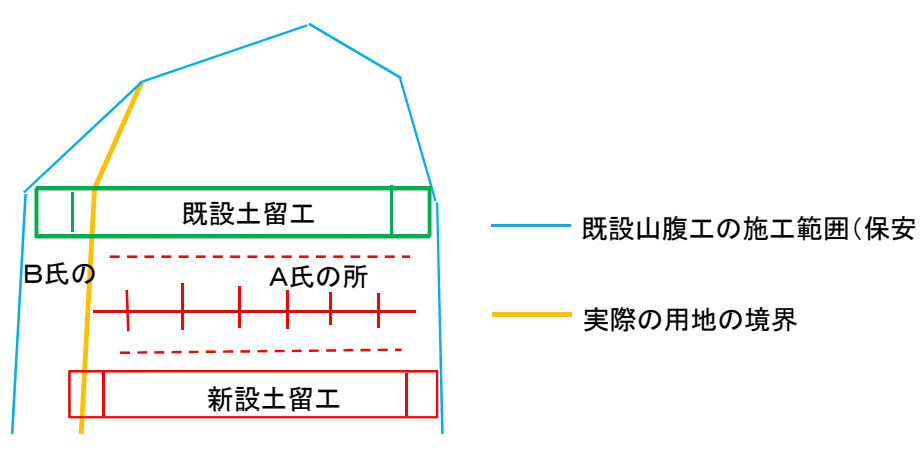
○事例－施工41	用地は入念に確認する	
<p>既設山腹工の下部が不安定となったため、山腹の麓部に新設の土留工工事を担当した時のこと。新設する土留工は既設山腹工の施工範囲内にあった。その施工範囲内の土地所有者(A氏)の同意を得て工事を進めていた。ところが、支障木伐採が完了した際、B氏から「うちの木を切った」とおしかりの電話があった。</p>		
<p>原因</p> <p>・既設山腹工の施工範囲は、保安林の指定範囲と一致する形になっていたため、隣接地に工事が及ぶ可能性はないと思い込んでいた。このため隣接地の土地所有者(B氏)には工事内容の説明のみを行っただけで、用地境界の確認等は行わなかった。B氏に事情を聴くと、既設土留工の施工範囲はA氏の境界をはみ出てB氏の山林まで達しており、既設山腹工を施工した際も勝手に木を切られたので不満に思っていたとのこと。</p>	<p>対応策</p> <p>・施工現場の確認として、現地の状況ばかりでなく、隣接地も含めた所有者の意見や境界確認等を入念に調査する必要がある。</p>
