現場の教科書Ⅱ

《建設事業のトラブル事例と改善策》

栃木県新技術研究会

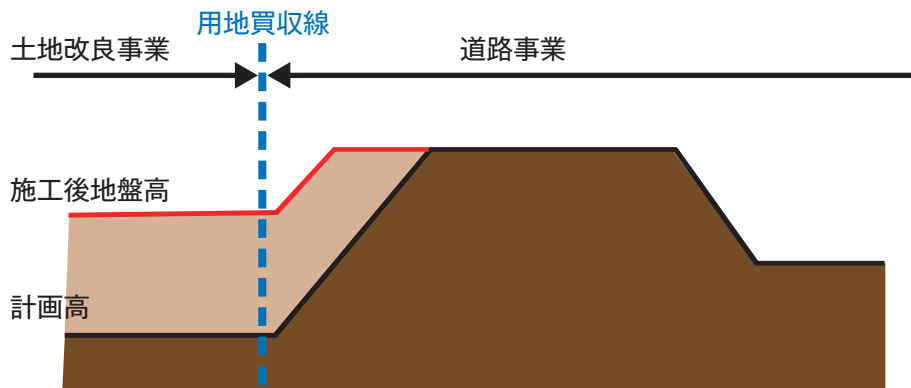
調査 8 道路工事（圃場整備事業との用地の調整について）

バイパス予定区間の一部区間において土地改良（圃場整備）事業が着手されることとなった。事業計画は道路事業が先行していたため既に丈量測量も完了していたことから、これに基づき土地改良事業者は事業を進めた。

しかし、現場着手は土地改良工事の方が早く、道路改良工事が着手した時には土地改良事業により地盤高が変わっていた。これにより法長が変わり、不要の用地が生じてしまった。

原因	対応策
<ul style="list-style-type: none"> 土地改良事業においては、土砂の量により田面高さが変わるため、計画どおりに高さを仕上げるのが難しいことによる。 両事業が事業開始時から調整を図っていれば、現場完了後に境界を確定させることもできたが、今回はその手法もとれなかった。 	<ul style="list-style-type: none"> 路側帯を広くして対応した。

連携する事業においては、事業着手前からの調整が必要です！

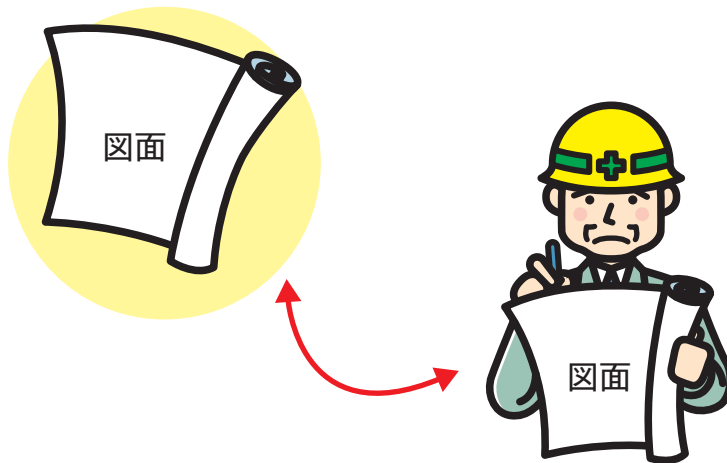
調査 9 道路工事（保安林解除の申請について）

保安林解除が必要な道路事業において、部分的に保安林解除（申請）がもれてしまい施工が出来なくなった。

原因	対応策
<ul style="list-style-type: none"> 保安林解除の申請において、事業計画地が保安林になっているか林班図において確認作業をしたが、別葉の図面に整理されているものの確認がもれてしまった。 	<ul style="list-style-type: none"> 追加申請を行い、許可をもらってから工事を再開した。 保安林解除に関しては、手戻りで再申請が難しいため申請にあたって確認（現地、既存資料）を行うべき。 林班図の確認においては、営林署の方に見てもらうなど、馴れた人にチェックをしてもらうのが有効である。

林班図が別葉で存在し、確認がもれてしまった。ベテランにチェックしてもらいましょう！

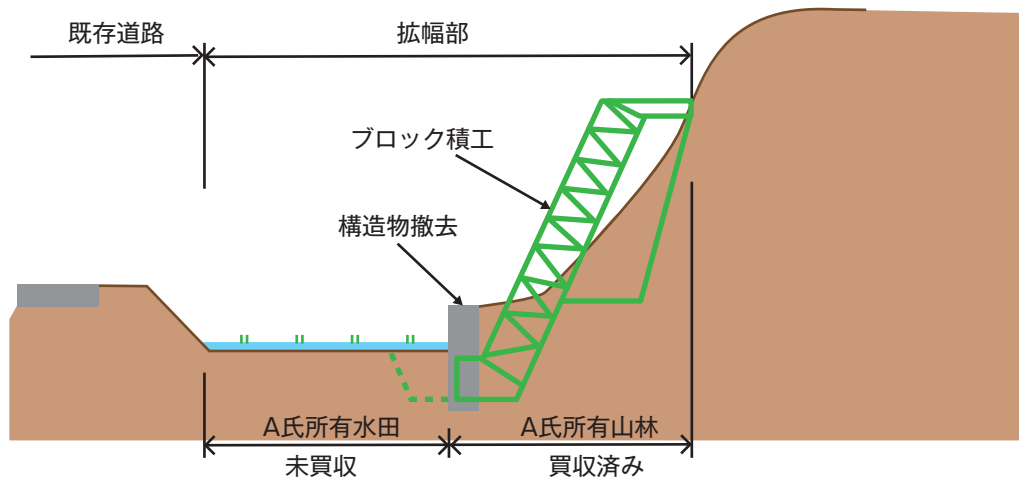
調査 10 道路工事（工事施工に必要な土地の借地について）

施工のために隣接する土地の借用が必要不可欠な工事において、用地買収時に借地の協力を依頼してなかったことから、工事発注後に発注者が借地交渉をした。しかし、地権者の都合により施工者の工程に添った借地ができなかった。このため、ブロック積工、既存構造物撤去工が減工となり、受注金額の30%が減額となった。

原因	対応策
<ul style="list-style-type: none"> 用地買収に協力してくれた地権者であったため、借地の協力も可能であろうと発注者が安易に考えていたことによる。 	<ul style="list-style-type: none"> 発注者が借地契約を結び、翌年度、別途工事として発注し、道路を完成させた。

工事に必要な調整は工事発注前に行っておきましょう！

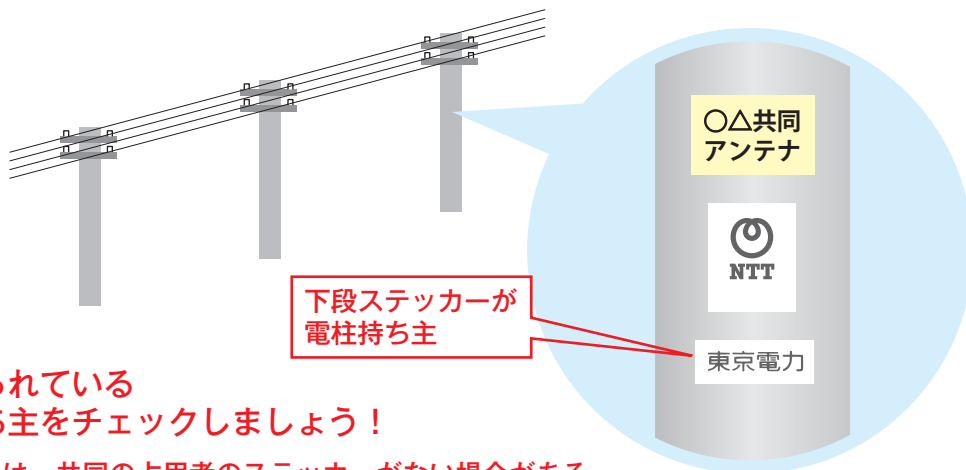
調査 11 道路工事（支障電柱移設に伴う添架線について）

道路拡幅工事に伴い、道路敷きにあった地元共同アンテナが添架されている電柱（占用柱）の移設が生じた。電柱の持ち主が地元共同アンテナ組合に移設するよう依頼したところ、移設工事費用が多額なため、地元組合から道路工事発注者に対して苦情が寄せられた。

原因	対応策
<ul style="list-style-type: none"> 電柱持ち主への占有者確認を怠ったことによる。 	<ul style="list-style-type: none"> 地元共同アンテナ組合との協議、移設の時間が必要なことから、工事を一時中断した。 古い地元ケーブルTVなどの添架線は電柱にステッカーが貼られてない場合が多いため、電柱持ち主への確認作業は不可欠である。

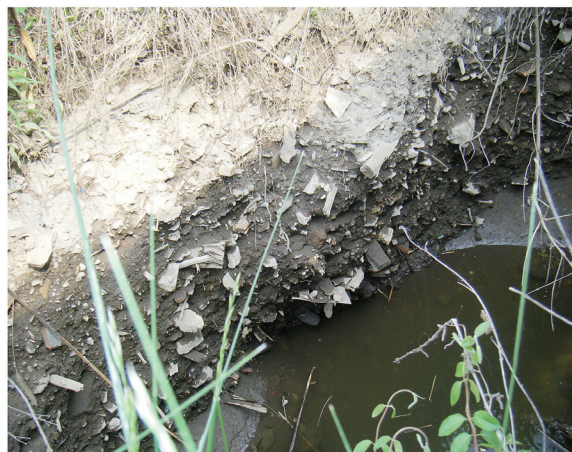
調査 12 道路工事（道路予定地として買収した土地に産業廃棄物が埋められていた）

バイパス道路の工事に着手したところ、産業廃棄物が埋められていたため、工事を一時中止することとなった。

原因	対応策
<ul style="list-style-type: none"> 買収する土地の現状から、事前調査で産業廃棄物等の有無を確認しておくべきだった。（現状は雑木林であったが、多量のゴミが捨てられていた） 	<ul style="list-style-type: none"> 県の関係機関へ報告し対応を相談したところ、不法投棄者が分からない場合は、土地の権利者（所有者等）が処分しなければならないとの指導を受けた。 用地買収済みであったことから、道路改良工事にて処分費を計上し処理した。

産業廃棄物は、土地の所有者が処分しなければなりません。事前の調査・対応をしっかり行いましょう！

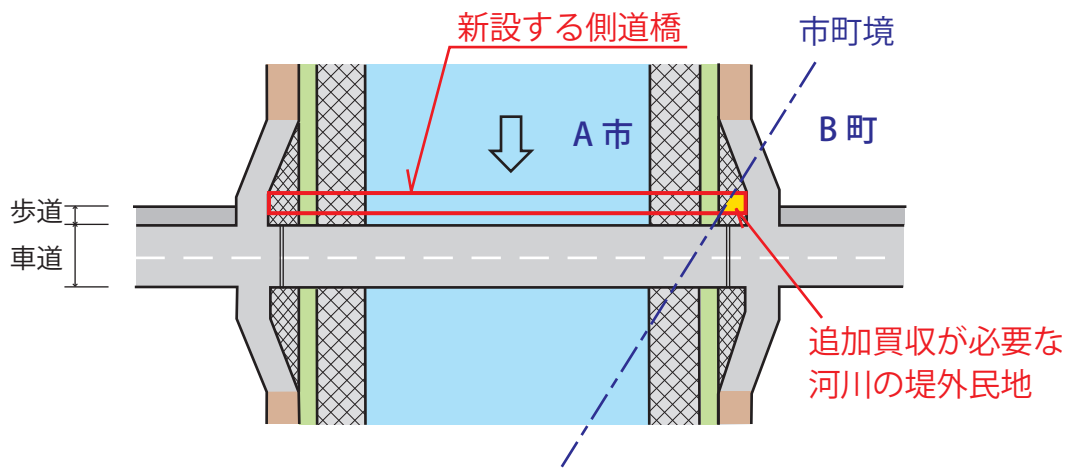
調査 15 橋梁工事（未買収の用地があった）

側道橋を新設する工事において、工事発注後に丁張り確認をしたところ、橋台の掘削影響範囲の一部が用地買収されていないことに気付いた。工事発注後に用地買収を行うことになり、工事を一時中止することになった。

原因	対応策
<ul style="list-style-type: none"> 橋台の施工範囲に市町境があり、他町の公図調査にもれが生じたことによる。 	<ul style="list-style-type: none"> 用地買収を実施し、速やかに工事再開して年度内渇水期間に工事を完了することができた。 公図、用地測量図等をよく照合し複数の人間で確認作業をする必要がある。

公図は測量図と違いわかりづらいので、多重チェックをしましょう！

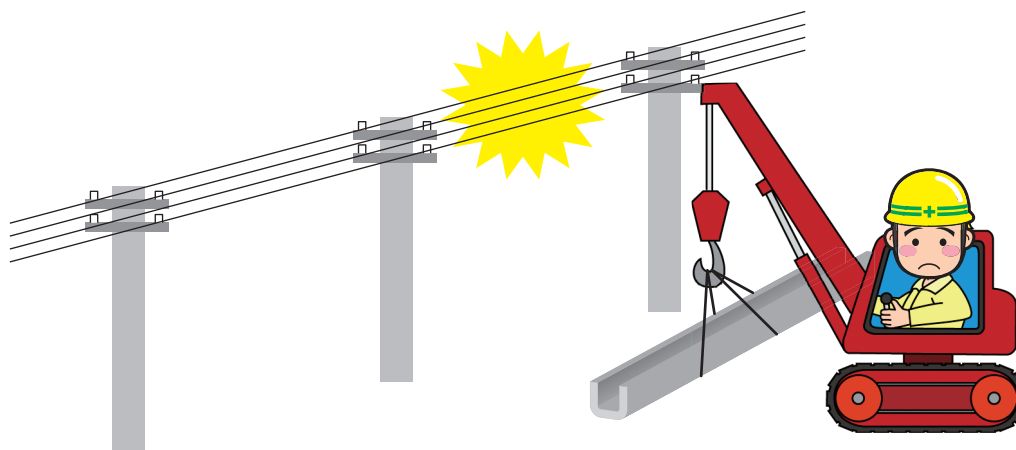
調査 16 区画整理工事（水路施工に伴う上空作業スペースの確認不足について）

現道拡幅に伴う水路工事で、内空幅3m、高さ2mのボックスカルバートを布設する際、水路上空の電線が支障となりクレーンによる吊り込み作業ができない状況が生じた。

原因	対応策
<ul style="list-style-type: none"> 事前確認が不十分であったことによるものであるが、施工方法に関して平面的な捉え方しかできなかったために、現地調査においても考えが及ばなかったことが原因である。 	<ul style="list-style-type: none"> 仮設電柱の建柱及び電線の仮移設が必要であったため、作業工程を見直すとともに発注者側で直接電柱占有者と調整を行う等早期完成に努めたが、工期を延長することになった。

クレーン作業を伴う作業計画は現場の上空（架線）の確認を行いましょう！

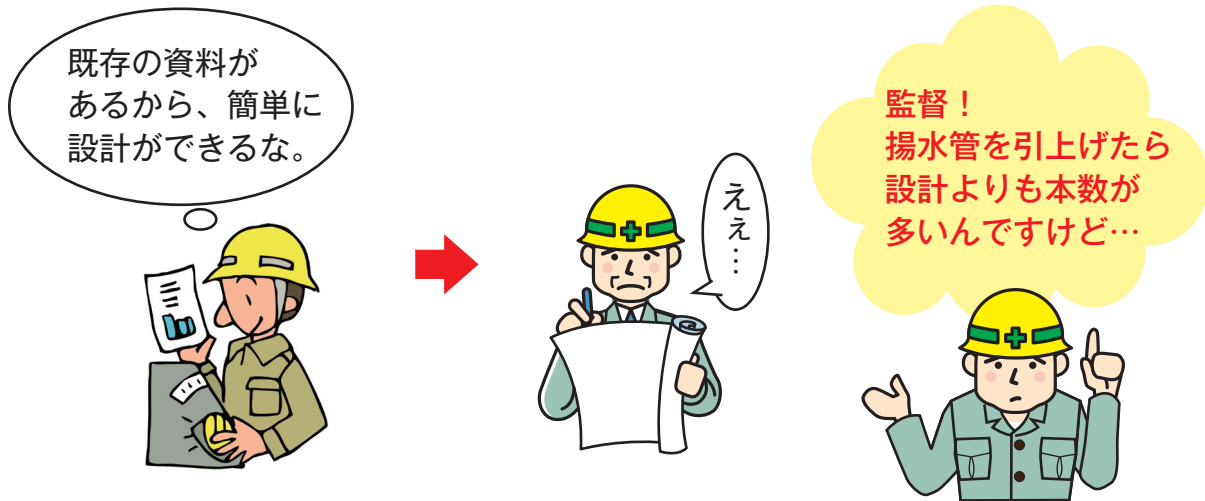
調査 17 井戸工事（揚水管の更新数量の変更について）

既存井戸の揚水管を更新する際に、揚水管の更新数量を過去の工事記録を根拠として設計したが、実施にあたり既存の揚水管を引き上げたところ、設計数量よりも多く布設されていた。このため、設計変更の必要が生じるとともに、材料の納品が遅れ工期内の完了ができなくなった。

原因	対応策
<ul style="list-style-type: none"> ・当時の工事関係書類を鵜呑みにし、関係者等への聞き取り等の調査を怠ったことによる。 	<ul style="list-style-type: none"> ・設計前の現地踏査や施設改修状況の聞き取りなどを十分に行い、確認することが必要である。

既存の資料を鵜呑みにしないで、関係者への聞き取りも必要です！

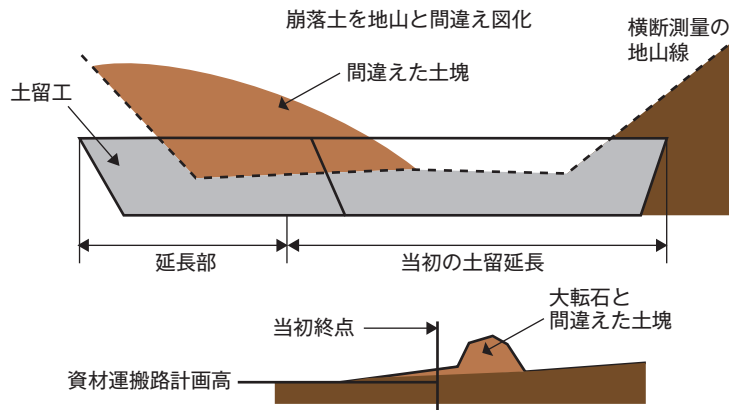
調査 18 治山工事（指示内容の認識違い I）

山腹工及び資材運搬路の測量設計委託を発注した。現場打合せで、崩落土と地山を区別するよう指示した。しかし、成果品の土留工横断面は、両端部が地山に取り付いた図面だが、現地で照査したところ、崩落土であったため、地山まで土留工を延長することになった。

また、資材運搬路成果品で、大転石の手前で終点にする図が出されたが、転石は土塊であったため、延長した図面を再度作成した。（この点も現場で指示済みだった。）

原因	対応策
<ul style="list-style-type: none"> ・受注者の執行体制が測量部門と設計部門で分かれており、連絡体制が不十分であったため、現場状況が設計部門にうまく伝わらなかった。 	<ul style="list-style-type: none"> ・受注者と現場に行き、現状をよく説明し、手直しさせた。調査着手時点で、業者と現地確認や設計方針等について、確認することが重要。また、成果品と現地の整合性を、現地で確認する必要がある。

測量設計受託者と監督の認識を統一させましょう！

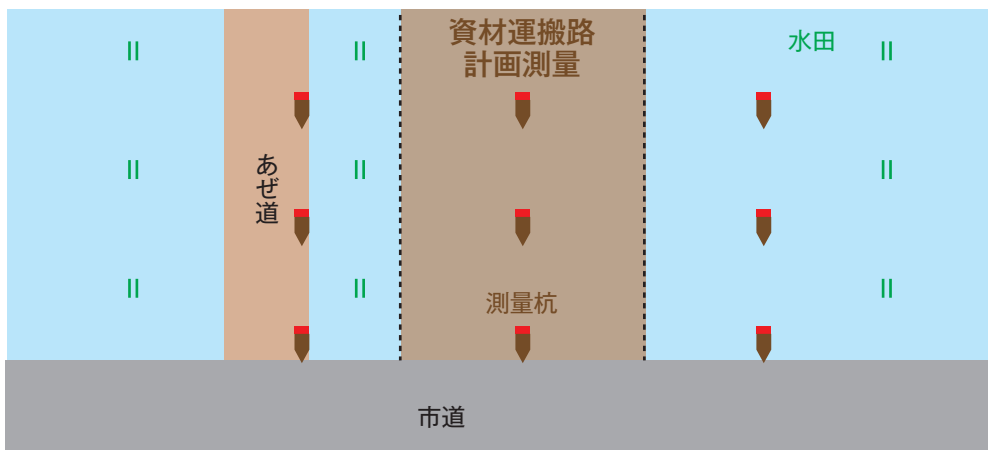
調査 19 治山工事（測量杭で苦情）

測量設計業務委託で資材運搬路の測量に伴い、水田のあぜ道に測量杭（木杭 3cm角）を設置したところ、近隣住民から苦情が寄せられた。

なお、あぜ道に面した田の所有者は治山施設施工地と同一人物であり、この人物からは承諾を得ていた。苦情を寄せた人物はこれと別人であったが、自分の耕作地へのアクセスにあぜ道を利用していた。

原因	対応策
<ul style="list-style-type: none"> あぜ道に杭を設置するにあたり、この道を利用する全ての人に事前説明をしていなかった。 	<ul style="list-style-type: none"> 改めて、あぜ道を利用すると思われる土地所有者、周辺住民を確認し、直接訪問して謝罪と事業説明を行い、ご理解をいただいた。

測量杭設置にも土地使用承諾が必要です！

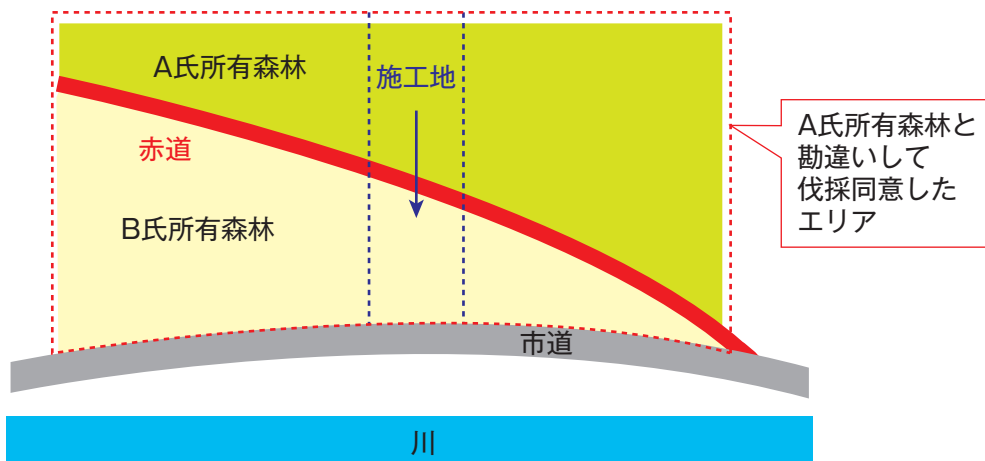
調査 20 治山工事（境界立会い者も勘違い）

現地の公図を元に、現地立会いを行い、工事施工箇所の支障木伐採の同意を得ていたが、立会い者が現地を正しく把握しておらず、伐採後に支障木が別の所有者のものであることが判明した。このため、伐採後に真の所有者に土地使用承諾及び立木伐採の承諾をもらったが、所有者からは伐採前に説明してもらいたかったとお叱りを受けた。

原因	対応策
<ul style="list-style-type: none"> 赤道と市道の錯誤に気づかず、土地所有者境界の正確な把握ができなかった。 	<ul style="list-style-type: none"> 公図の確認はもちろんのこと現地の状況確認や近隣への聞き込みを綿密に行い、土地所有者の特定には細心の注意を払うべきである。また、現地立会いを必ず行うこととする。

境界立会い者も境界を勘違いしていることがあるので注意しましょう！

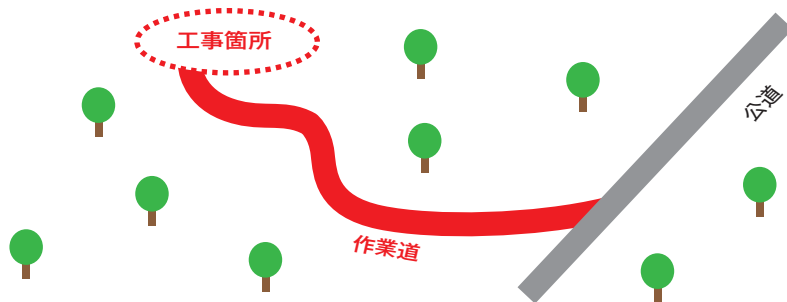
調査 21 治山工事（道の開設者と所有者が違う）

資材運搬路として使用する予定であった既設道路の通行について、道を作った個人からの使用承諾を得ていたが、土地所有者の同意を得ておらず、土地所有者から無断使用をとがめられ、運搬路の使用を拒否されてしまった。

原因	対応策
<ul style="list-style-type: none"> ・当該箇所は、公道や林道に接しないため民有地を通る既設道（個人が構築した道）を使用せざるを得ない状況にあった。また、事前に、道を構築利用する方から、使用の了解を得ていた。さらに、近年他所管の工事も含め、公共工事の資材運搬路として利用されていたことから、改めて土地所有者等を確認し、使用について承諾を得ることを怠った。 ・このため、工着手後に、たまたま現地を訪れた土地所有者から無断で道を使用していることについてお叱りを受け、資材運搬路として使用できなくなってしまった。 	<ul style="list-style-type: none"> ・当該トラブルについては、土地所有者から使用中止の意向を示された後、度重なる交渉を粘り強く続けなんとか承諾を得ることができた。 ・このようなトラブルを発生させないためには、計画段階等において実際に接触している関係者の意思のみにとらわれず、継続工事であっても関係者に対する竣工時の挨拶を怠ることなく、今後の土地使用に際しても説明しておく必要がある。

道路は、使用者と土地所有者が異なることがあるので注意しましょう！

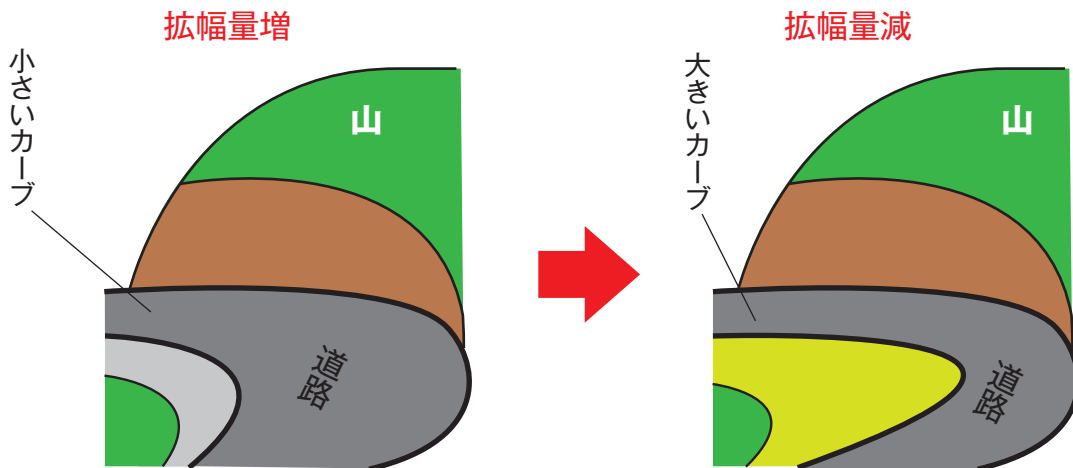
調査 22 林道工事（カーブ曲線半径の大小）

谷地形でのカーブ設定時に、構造物を減らしたいがために曲線半径を小さくしていたら、拡幅量が大きくなり、かえって構造物が大きくなってしまった。
先輩の指摘により、単に曲線半径を大きくしたら、拡幅量が減り構造物が小さくなった。

原因	対応策
<ul style="list-style-type: none"> ・地形に合わせた線形にしたいがため、曲線半径を小さくすることにとらわれすぎてしまった。 	<ul style="list-style-type: none"> ・先輩のアドバイスに従い、曲線半径を大きくした。林道設計においては、一般的には、曲線半径を小さくした方が、地形に合いやすく土工量も小さくなるが、そうでない場合もあるので注意が必要である。

曲線半径を大きくすると、構造物が小さくなることがあるので、注意しましょう！

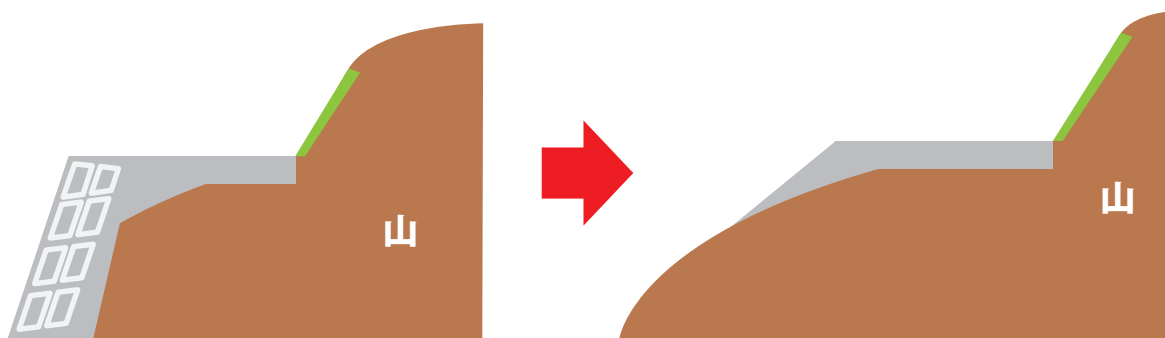
調査 23 林道工事（線形変更で経済的）

委託成果品検収後の工事施工段階で、線形を検討し直すことで、結果的に路側構造物が要らなくなった。

原因	対応策
<ul style="list-style-type: none"> ・ 詳細設計業務委託の受託者が、十分な現地検討をすることなくIPを決定して線形を決めた。 ・ 監督・検査時にも、成果品の線形変更までは気づかなかった。 	<ul style="list-style-type: none"> ・ 線形変更を行い、経済的で効果的な線形とした。受託者は、現地検討時に費用がかさむので、現地調査・測量をできるだけ減らそうとする傾向にあり、このため、IP設定段階で図上で検討するとともに、仮IPでは横断図は作成されておらず、現地を想像しにくいから現地も確認する。 ・ 受託者には、何回も現場に行くことになるので、嫌がられるかもしれないが、できてから再測量させ二度手間になるよりよい。

線形を変更すると、構造物が不要になることもあるので、良く検討しましょう！

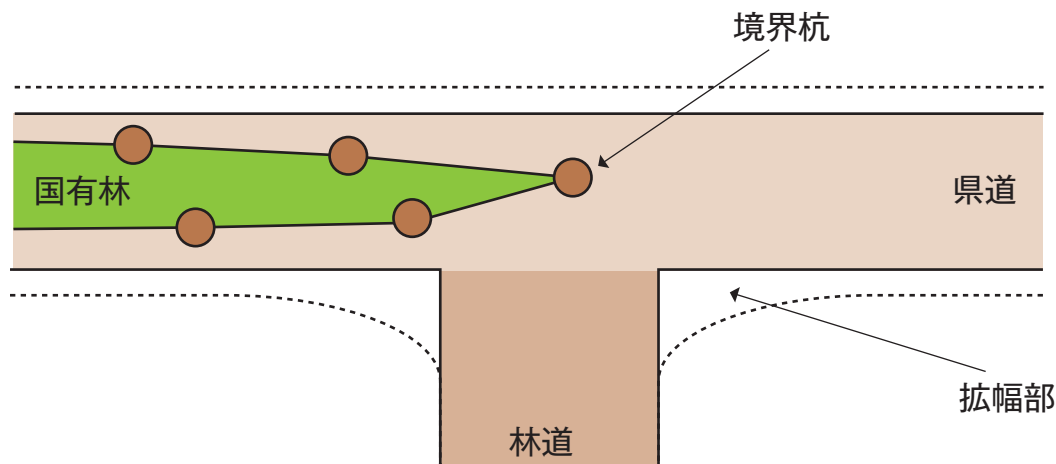
調査 24 林道工事（境界杭を逸散した）

県道への林道取付けに伴う県道拡幅工事において、舗装を打ち換える際に、路面に埋め込まれていた民地と国有林の境界杭を逸散させてしまった。

国有林を管理している森林官からの指摘で気が付き、境界杭を復元したが、相当な労力を要した。

原因	対応策
<ul style="list-style-type: none"> ・ 境界が道路内にあるはずがないとの思い込みがあったため、関係機関との事前調整及び工事着手前の現地確認が不足してしまった。 	<ul style="list-style-type: none"> ・ 思い込みによるのではなく、しっかりと事前確認し、関係機関等との調整を行うことが重要。

境界杭は、しっかりと確認しましょう！

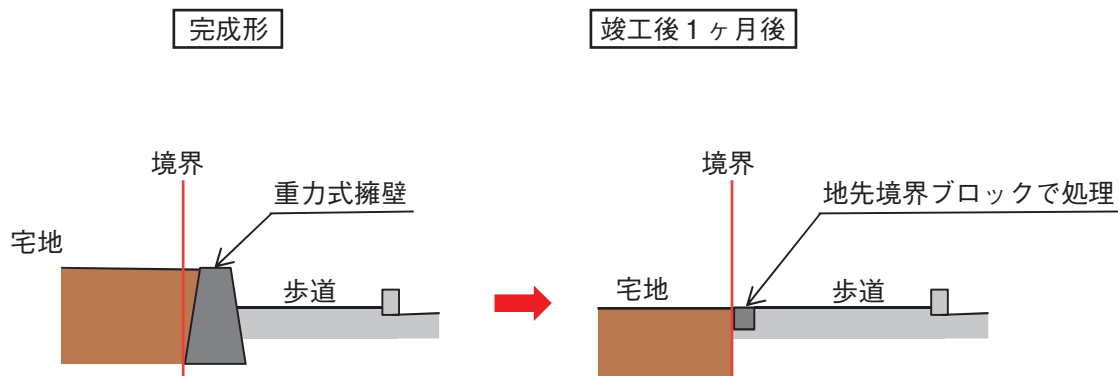
設計 1 道路工事（施工後の状況変化）

現道拡幅の道路工事において、道路計画高と宅地高の高低差がある箇所を擁壁で処理した。しかし、竣工後間もなく宅内の土地形状が変わり、擁壁の機能をはたさなくなった。

原因	対応策
<ul style="list-style-type: none"> 宅地側の土地利用者が地権者と異なり、双方に工事の時期、工事完成後の形状について、現地で確認作業をするべきであったが、地権者への確認を怠ってしまった。 	<ul style="list-style-type: none"> 別途費用で擁壁を撤去し、地先境界ブロックを設置した。

民有地との道路の境界の形状については、工事着手前に地権者に確認をとりましょう！

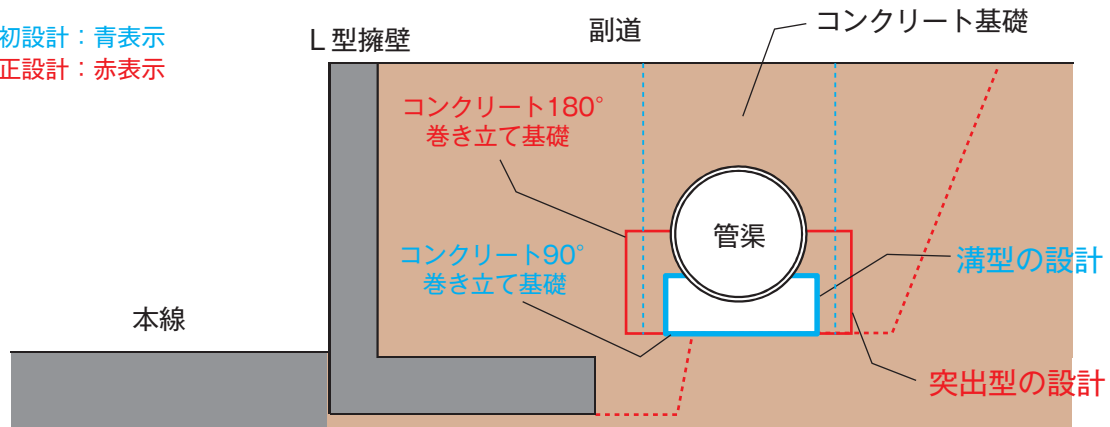
設計 3 道路工事（管渠設計時の条件確認）

L型擁壁に隣接する管渠の設計において、施工時期や掘削範囲が別と判断し、管渠は『溝型』で安定計算し発注した。ところが、工事は同時期の施工となったため、『突出型』による安定計算の見直しが生じた。

原因	対応策
・発注段階で、工事担当者は設計条件と施工条件の確認をすべきであった。	・工事は『突出型』の安定計算による管渠構造に変更し実施した。

当初設計：青表示
修正設計：赤表示

施工年次が違って、盛土が地山化するには数十年かかるとされています。

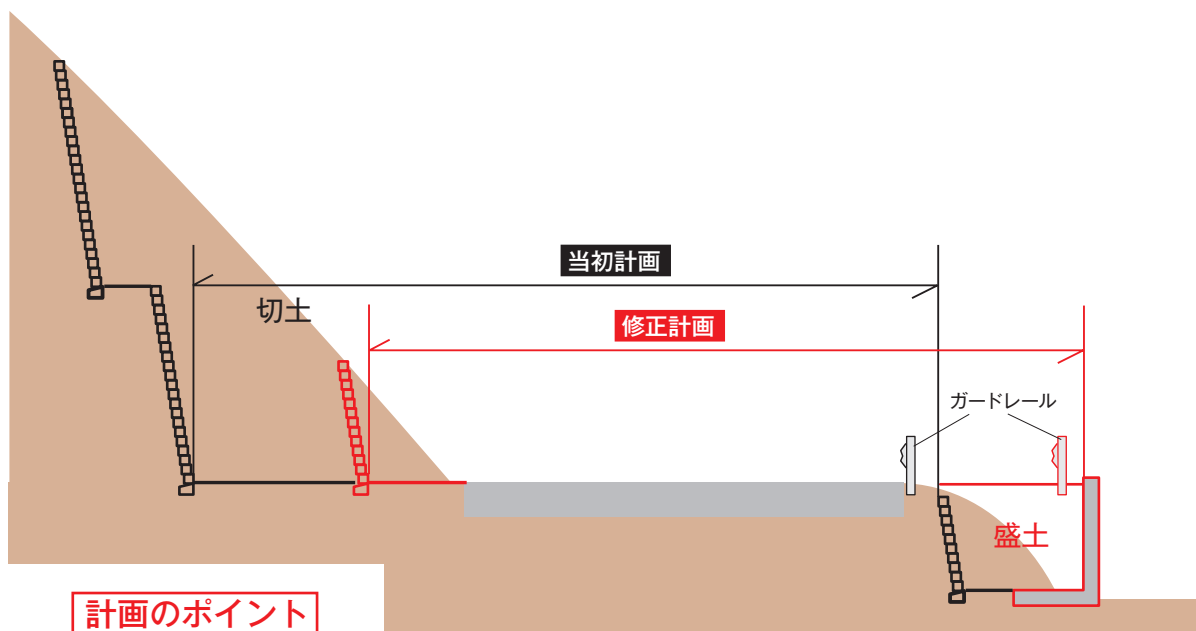
設計 4 道路工事（経済的な道路計画）

道路の現道拡幅計画において、大規模斜面对策が必要となる道路計画となってしまった。

原因	対応策
・将来の維持管理を考慮せず、道路線形重視の計画をしたことによる。	・長大法面をつくらない道路線形に見直した。

- ・長大法面をつくらない（維持管理しやすい）ようにしましょう！
- ・経済性を考慮して、切土≒盛土になるようにしましょう！

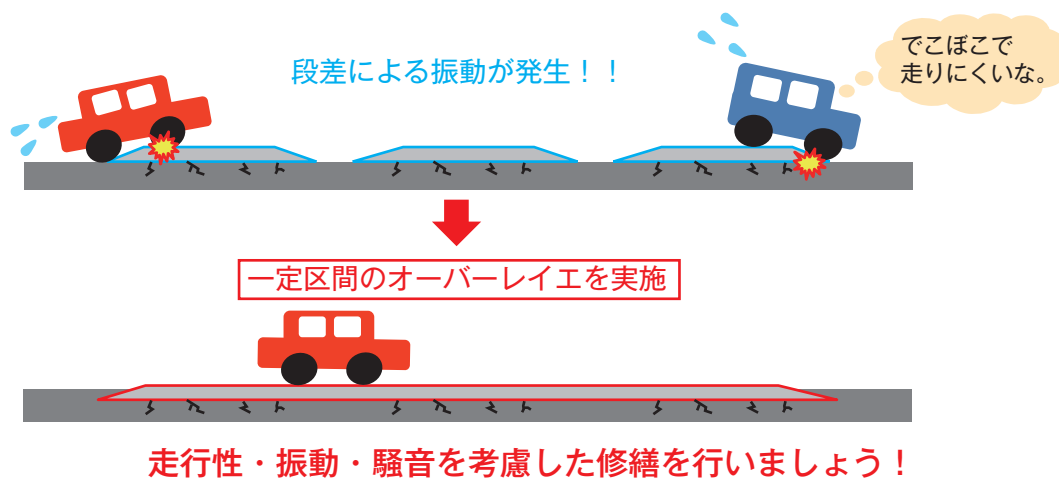
設計 5 道路工事（舗装修繕をしたのに振動・騒音の苦情が寄せられた）

舗装の痛んでいる箇所が点在している路線の修繕工事において、損傷部のみでの切削・オーバーレイを実施したため、舗装の繋ぎ目が多数生じ、走行性の悪い道路となった。このため、近隣住民から振動・騒音の苦情が寄せられた。

原因	対応策
<ul style="list-style-type: none"> ・ 経済性を重視し過ぎ、一定区間の走行性、振動・騒音対策についての配慮がなかった。 	<ul style="list-style-type: none"> ・ 一定区間のオーバーレイ工を実施し、段差を解消した。 ・ 合材は薄層用合材を使用した。 ・ 局所的な舗装の状態だけではなく、全体的な状況、沿道の状況を考慮するべき。

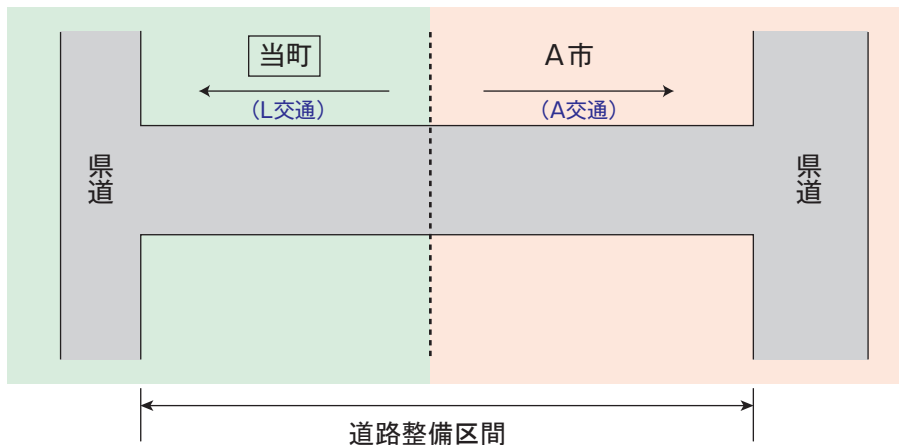
設計 8 道路工事（市町にまたがる同一路線の舗装構造について）

当町と隣接市とにおいて、同一路線の道路整備を計画したところ、途中で幹線道路がないにも関わらず、それぞれ異なる交通区分の道路計画により舗装構成が異なっていた。

原因	対応策
<ul style="list-style-type: none"> ・道路線形、道路幅員についてお互いに調整を図ったが、交通区分は同じとの思い込みが原因である。 	<ul style="list-style-type: none"> ・A市の工事がすでに実施中であった為、資料の提供を受け当町も同構造で実施した。 ・市町境にまたぐ路線については、道路諸元の確認が必要である。

同一路線に行政境がある場合は、道路構造について確認をとりましょう！

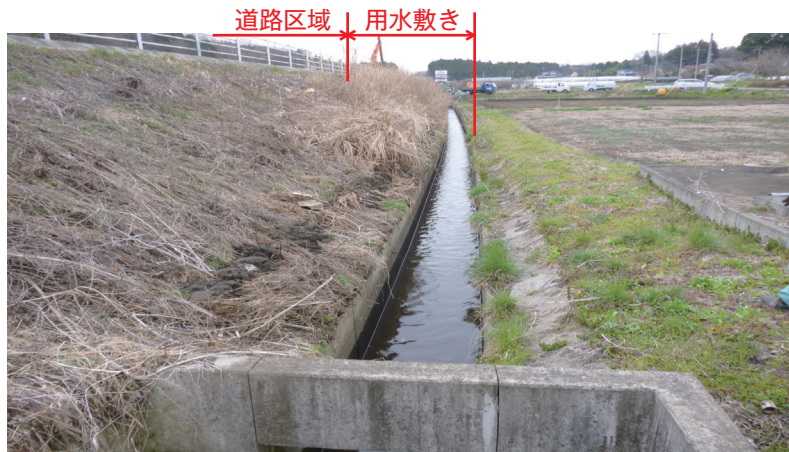
設計 9 道路工事（道路改良に伴い付け替えとなる農業用排水路等の引き継ぎについて）

道路改良計画に伴い付け替えとなる農業用排水路について、工事が完了しているにも係らず、道路占用や財産の引き継ぎ等が行われず、施設の清掃や補修等の維持管理に関する苦情や要望が道路管理者の元へ寄せられた。

原因	対応策
<ul style="list-style-type: none"> 道路管理者は工事着手前に施設の引継ぎについて施設管理者と協議をし、工事完了後は速やかに引継ぎをする事になっているが、圃場整備事業者との工事調整や現場対応に追われ、必要な事務手続きが後回しになったことによる。 	<ul style="list-style-type: none"> 速やかに諸定の手続きを行った。 施設の引継ぎについては、管理者との協議が重要である。

工事着手前、工事完了後の事務手続きはしっかりやりましょう！

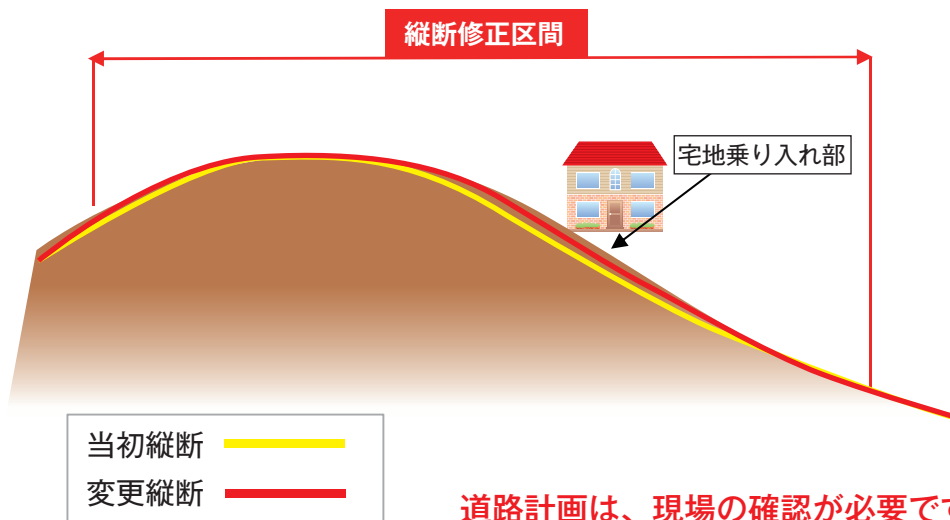
設計 10 道路工事（縦断計画を見直したら宅地乗り入れに支障が生じた）

走行性を良くするために峠の縦断勾配を緩やかにしたところ、一部区間で現道より低くなり宅地の乗り入れが困難な状況が生じた。

原因	対応策
<ul style="list-style-type: none"> 設計区間内の宅地の高さを確認していなかったことによる。 	<ul style="list-style-type: none"> 現場を確認し、沿道に宅地が存在する地点をコントロールポイントにして道路と宅地の高低差をチェック、縦断計画の見直しを行った。

道路計画は、現場の確認が必要です！

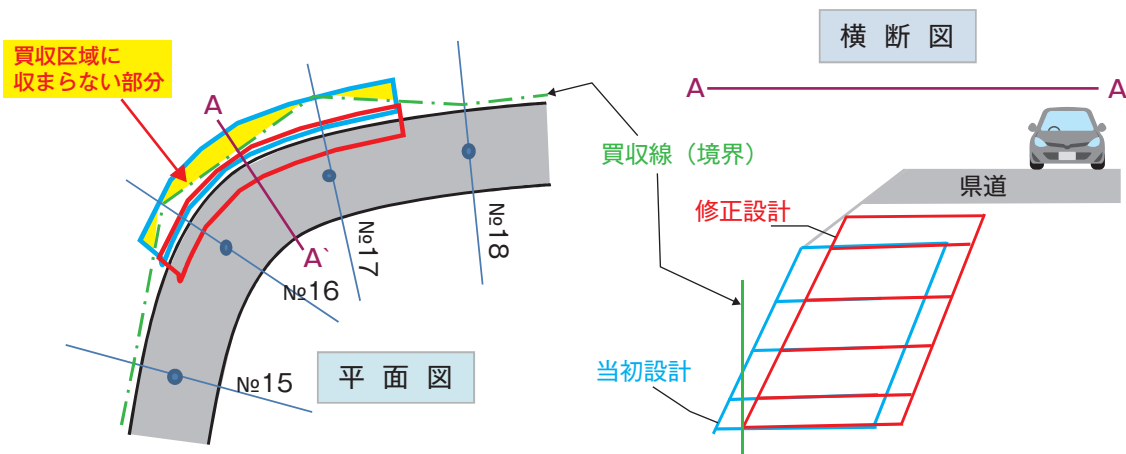
設計 11 道路工事（カーブ区間の構造物設計について）

道路改良工事において、曲線区間見下げ部のジオテキスタイル工を実施するにあたって、丁張りを掛けたところ、用地の範囲内に収まらないことが判明した。

原因	対応策
<ul style="list-style-type: none"> ・ 詳細設計時に、ジオテキスタイル工の施工図が作成されてなく標準断面のみの設計であったため、曲線区間でジオテキスタイルの外周境界を正確に反映していなかった。 	<ul style="list-style-type: none"> ・ 県道敷きに収まるようにジオテキスタイル工の設計を修正（施工位置及び高さ）して施工した。

カーブ区間に構造物が計画される場合は、詳細な設計をして買収位置を決めましょう！

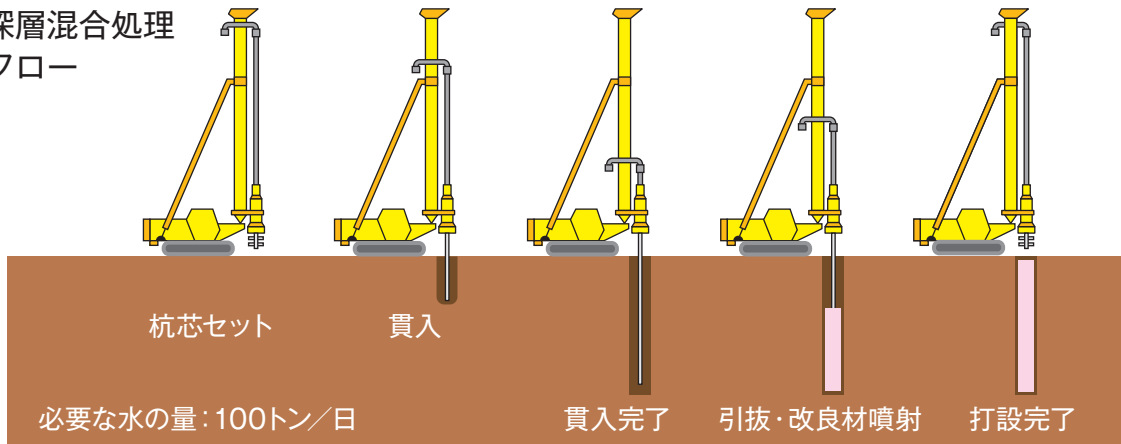
設計 13 道路工事（深層混合処理工施工時における水の供給方法の検討不足について）

深層混合処理工の施工において、大量の水の供給が必要である工法であるのに、設計に水の供給の検討が盛り込まれていなかったため、現場での水の供給検討が急務となった。

原因	対応策
<ul style="list-style-type: none"> 設計業務委託に水の供給検討項目がなく、設計者から発注側への提案もされなかった。 設計業務委託の照査及び発注側の納品時チェック、積算時のチェックが機能していなかった。 	<ul style="list-style-type: none"> 最寄りの水道管から現場まで水道管を新たに敷設し、水の供給源を確保した。

工事に必要となる給水対策も設計時に検討しましょう！

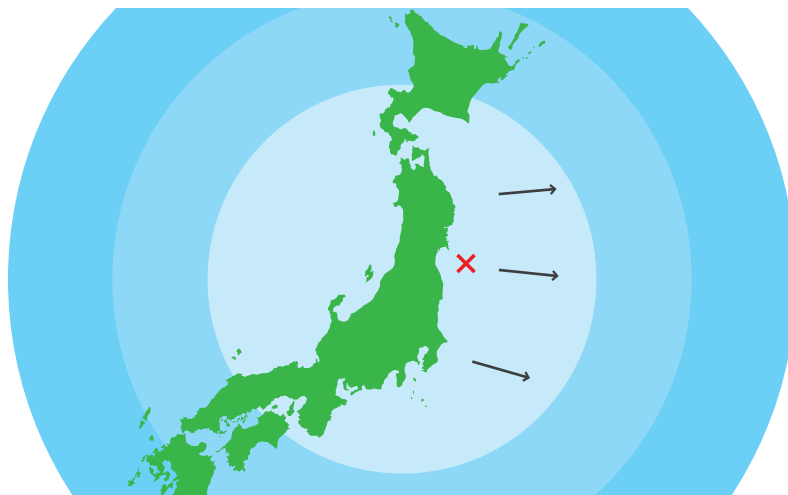
設計 14 道路工事（震災後電子基準点と中心線座標のズレについて）

震災後の電子基準点を基に、施工済みの道路の中心線測量を実施したところ50cmのズレが生じた。

原因	対応策
<ul style="list-style-type: none"> 現地測量を実施した際、使用した測量成果を震災後の電子基準点に座標変換しなかった。 	<ul style="list-style-type: none"> 震災前の測量成果を震災後の電子基準点に座標変換して修正作業を実施した。

震災前の測量データは変換しないと使えません！

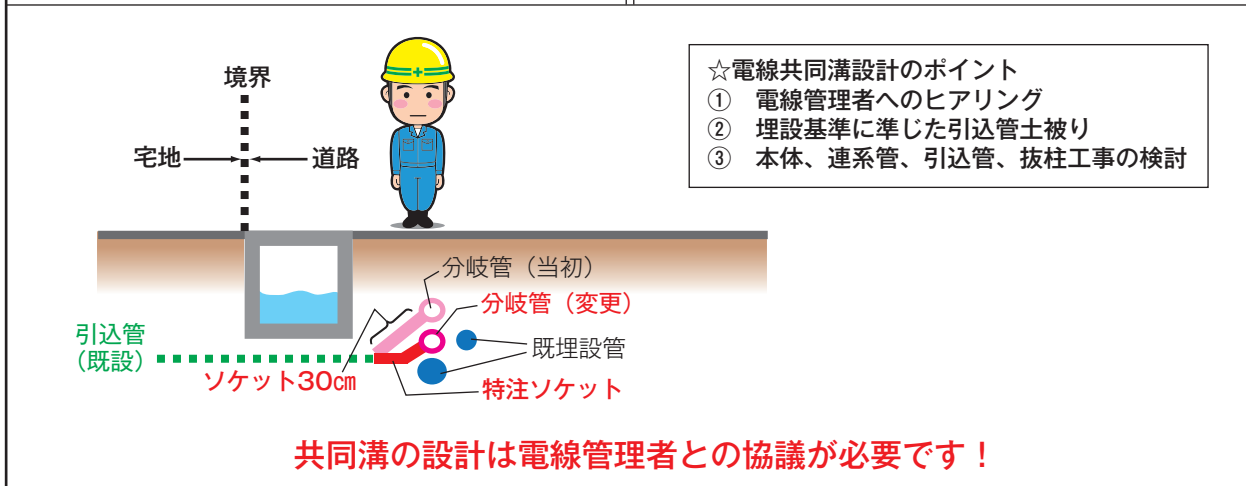
設計 16 道路工事（電線共同溝引込み管の分岐部における設計配慮不足について）

本体供用管の分岐部（分岐管）と引込み管の高さが極端に違い、狭いスペースでの施工が困難な設計となっていた。

原因	対応策
<ul style="list-style-type: none"> ・ 分岐管と引込み管の取り合い（深さ・形状・施工方法等）について、引込み管の設計を行う電線管理者と本体供用管（分岐管含む）の設計を行う道路設計者の間で、事前に打ち合わせを行っていなかった。 	<ul style="list-style-type: none"> ・ 電線管理者との設計協議にあたり、分岐管の高さを引込管の高さと同じにすることが最善の策であるが、他の占用管との兼ね合い及び分岐管の構造から、側溝より50cm離れた位置にしか計画できなかった。 ・ 側溝から50cmの離隔をとった位置では、引込管と分岐管の高さが違うため、その対策として引込管のソケットを現地に合わせた特注品で対応した。

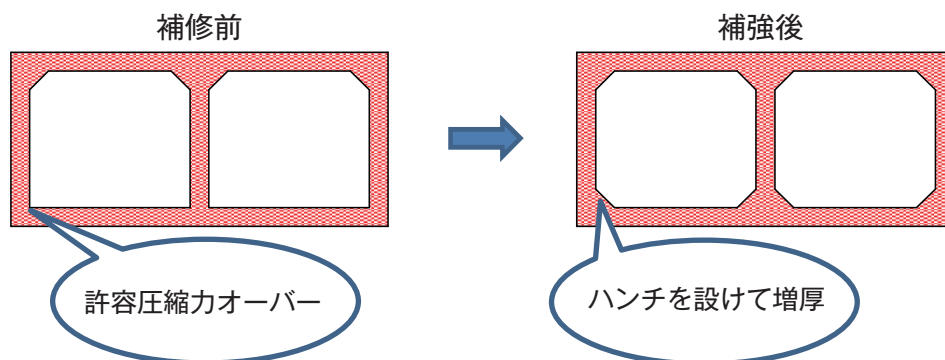
設計 17 道路工事（2連ボックスカルバートを修正設計前の図面で発注してしまった）

道路改良工事におけるボックスカルバートの設計において、発注までに基準の改定があったが、見直しを行わず発注し、工事着手後に施工者の指摘で設計ミスが判明した。

原因	対応策
<ul style="list-style-type: none"> 道路土工カルバート指針の改定（H22）があり、耐震設計の手法の明確化が記載された。指針改定に伴い修正設計の必要があったが、工事発注にあたり設計基準の確認をしなかった。 	<ul style="list-style-type: none"> 改定した道路土工カルバート指針（H22）に従い、地震時の検討を行ったが、現形状では下隅角部の圧縮力が許容値を超えてしまうため、補強案として下隅角部の部材圧を厚くすることで、許容値内になることを確認した上で施工した。

- H22の改定で2連ボックス等の耐震設計においては、ハンチを設けてコンクリートを厚くすることになっていた。
- 壁厚や鉄筋径等の変更にまで及んでないため、後付け施工で対処できた。

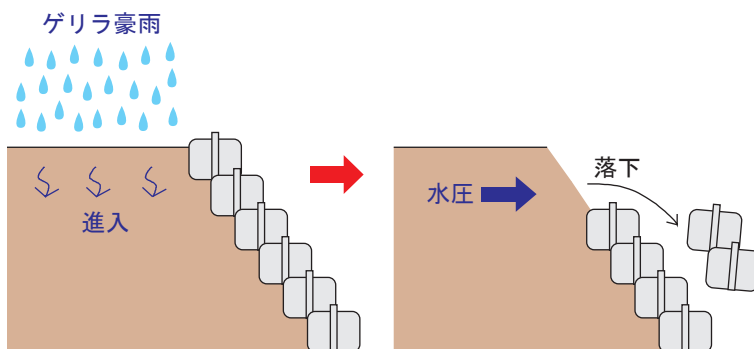
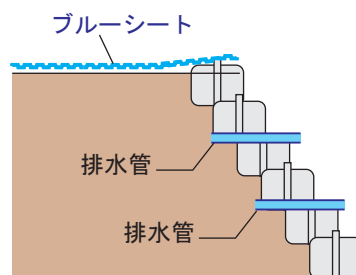
設計 18 道路工事（迂回路の排水処理について）

道路を横断するボックスカルバート施工のため、迂回路を設置した。迂回路施工中にゲリラ豪雨があり、迂回路を形成する土のうが崩れてしまった。

原因	対応策
<ul style="list-style-type: none"> 施工中であったため、舗装されておらず、迂回路内部に排水が流入し、想定外の水圧がかかったのが原因。 	<ul style="list-style-type: none"> 施工中はブルーシート等により、排水が迂回路内に侵入することを防ぎ、大型土のうには塩ビ管等の排水施設を設けるものとした。 仮設構造物とはいえ背後の水抜き対策は必要である。

仮設工でも背後の水抜き対策は必要です！

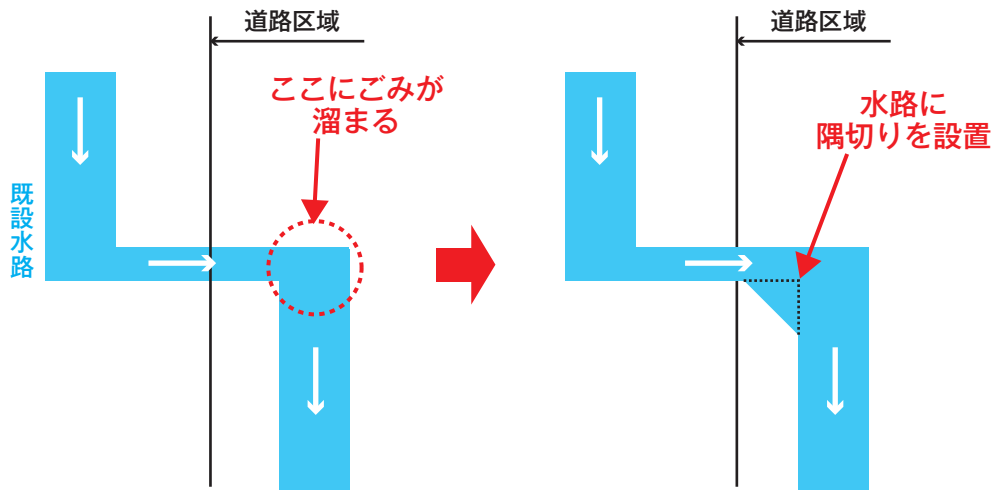
設計 19 道路工事（水路屈曲部の工夫について）

道路工事を実施中、道路に隣接する用排水路において、屈曲した既設の水路にゴミ（木の枝）等が溜まってしまると、水路の管理者から相談があった。

原因	対応策
<ul style="list-style-type: none"> 水路は道路を占用して、水路管理者が設置したもので、補修を重ね継ぎ足して使用していたことから、水路形態に問題があり、ゴミが溜まってしまっていた。 	<ul style="list-style-type: none"> 水路に隅切りを設置して水の流れを良くする補修案を用排水管理者に提案し、用排水管理者の負担により水路の改善をした。

現地に適した工夫が大切です！

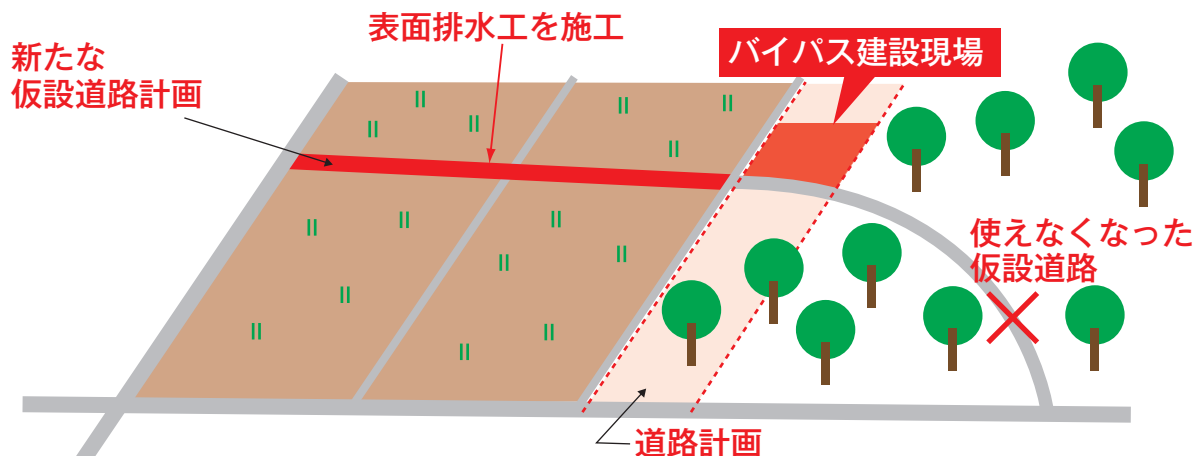
設計 20 道路工事（仮設道路計画箇所の軟弱地盤対策について）

工事現場に接続する仮設道路が借地できなかったため、ルートを変更した。しかし、工事に着手したところ新ルートの水田は超軟弱地盤であったため、仮設道路の施工が困難となった。

原因	対応策
<ul style="list-style-type: none"> 現地を確認を怠り、安易に敷き鉄板の仮設道路を発注したことによる。 仮設道路の借地契約時に水田の状況について聞き取りをしていなかった。 	<ul style="list-style-type: none"> トラフィカビリティを確保して通常の重機類による作業が行えるようにするため、表面排水工（深さ約1mの碎石層に透水管を配置したトレンチを葉脈状に施工）を実施し地盤表層を乾燥させた。

仮設道路でも現地調査をしっかりやって計画しましょう！

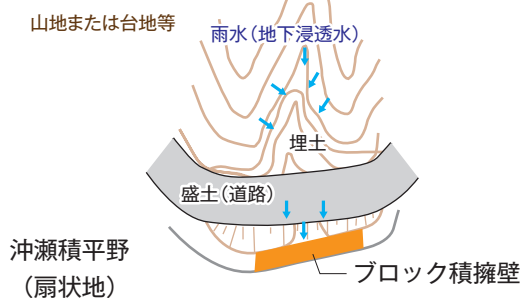
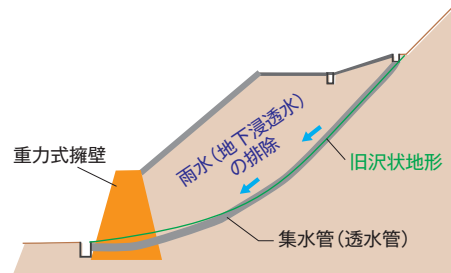
設計 21 道路工事（集水地形部の擁壁設計について）

原因	対応策
<ul style="list-style-type: none"> 道路は、もともと沢地形だったところを盛土してつくられたもので、道路より15mも高い背後の崖の集水区域であることが分からなかった。 水抜きパイプのみだけでは地中に浸透して集まってくる水を排水できず、ブロック積には水圧が作用し崩壊した。 	<ul style="list-style-type: none"> 集水区域の地下浸透水対策として透水管を新たに設計した。 万が一、水抜きパイプが目詰まりをした際も、水圧に耐えられる重力式擁壁工を設計した。 透水管の施工では、その施工管理が設計目的を果たす上で重要なポイントになるため、現場で三者会議を実施した。

破損した原因（メカニズム）を解くにあたり人工盛土部は要注意です！

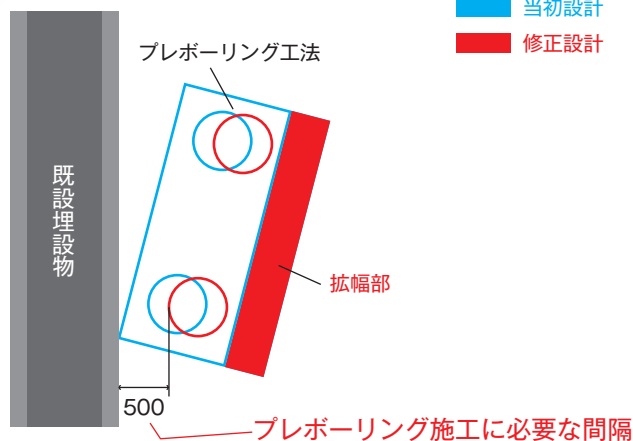
設計 22 橋梁工事（埋設されている支障物件の対応について）

原因	対応策
<ul style="list-style-type: none"> 既設埋設物（ボックスカルバート900×900）の調査が不十分であった（設計時点で試掘によりボックスカルバートの位置を確認しておくべきである）。 既設埋設物と20cmしか離隔がなく、施工不能であった。 	<ul style="list-style-type: none"> 施工可能な離隔50cmの位置に杭を移動し、基礎形状の安定を再計算しフーチングを大きくした。 重要構造物の設計においては、試掘も含め事前調査を詳細に行う必要がある。

重要構造物の設計では、埋設物の位置をしっかりと確認しましょう！

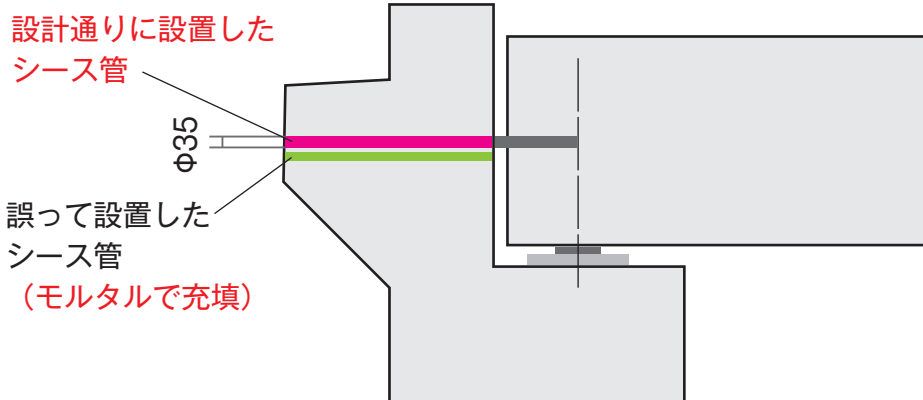
設計 23 橋梁工事（落橋防止装置シース位置の施工不良について）

橋梁の上部工工事において、下部工の施工者が設置したシース管（ガス管）が設計通りの位置でなかったため、落橋防止装置の設置が困難となった。

原因	対応策
<ul style="list-style-type: none"> シース管が、設計より低い位置に設置されていたことによる。 橋梁下部工の施工者の施工精度重要性の認識不足。 	<ul style="list-style-type: none"> 施工のズレは高さのみで、左右にズレていなかったため、パラペット主鉄筋には影響なく設計とおりの位置に削孔し直し、落橋防止装置を設置した。 誤って設置したシース管はモルタルで充填した。

重要構造物の施工においては、最大限の管理（監督）が必要です！

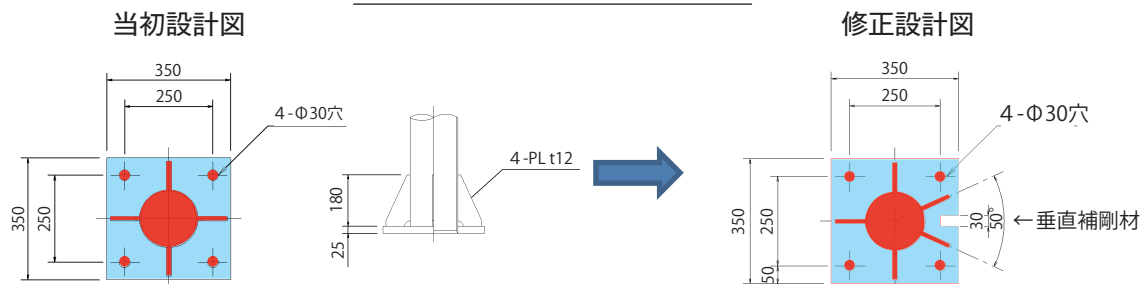
照明柱のベースプレート図

横断歩道橋の施工で、照明柱が現場で設置できない事態となった。設計図面を照査した結果、照明受台部の垂直補剛材と照明柱のベースプレートが干渉してしまっていた。

原因	対応策
<ul style="list-style-type: none"> ・構造寸法の不整合を見落としが原因である。 ・ミスが発生した直接的な要因としては下記の2点である。 <ol style="list-style-type: none"> ①設計担当者のヒューマンエラー。 ②設計検証段階での照査不足。 ・また、ミスの誘因としては、主部材の構造図と照明施設の構造図が別図面となるうえ、工場制作も別業者となることから業者間でのチェックもおこなわれなかった点が挙げられる。 	<ul style="list-style-type: none"> ・照明柱のベースプレートに切り欠きを設け、切り欠きによるベースプレートの補強としてリブプレートを増やした。下記のポンチ絵参照 ・今後の対応策として、チェックリストを活用した自己チェックの実施を徹底すると同時に、本体と付属施設の取り付け部の構造寸法については入念にチェックすることとした。

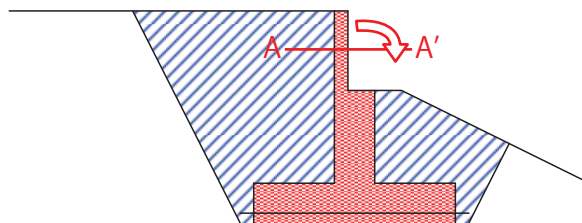
橋台の安定計算において、設計に採用した埋戻し土の土質定数は $\gamma = 19 \text{KN/m}^3$ 、 $\phi = 30^\circ$ であった。しかし、工事の際に実施した埋め戻し土の土質試験の結果は設計時に想定したものと異なった。

原因	対応策
<ul style="list-style-type: none"> ・設計時は、埋め戻し土の想定が困難だったことから、安易に土質定数を想定し、課題を先送りにしたことによる。 ・工事の際に、使用する埋め戻し土の土質試験を行った結果、$\gamma = 15 \text{KN/m}^3$、$\phi = 25^\circ$ となった。 	<ul style="list-style-type: none"> ・埋め戻しに使用できる現地の土の土質試験結果により再計算を行い照査した。その結果、断面力が許容値を超えてしまったため、背面土については購入土で行った。 ・設計時点で埋め戻しに使用する土砂を選別し、土質試験を行い橋台の安定計算をしておくべきだった。

設計時想定した埋戻し土の土質定数と現地発生土の土質定数が異なった。

- ・パラペット部（A-A'断面）の引張力が大きくなった。
- ・立壁は厚かったため問題なかった。

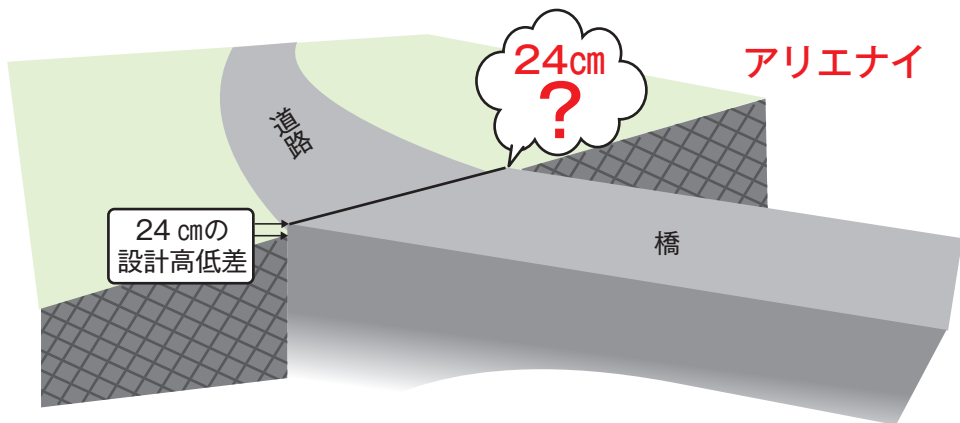
橋梁取り付け部の施工中、取付け道路ブロック積の丁張りを確認したところ、橋梁の計画高さ と取り付け道の計画高さが24cm違っていた。

原因	対応策
<ul style="list-style-type: none"> ・橋梁設計者と道路設計者の間で、高さの整合チェックがなされていなかった。 ※橋梁と道路設計は同一会社であったが担当者が違った。 ・設計段階において設計者の照査、監督員のチェックが機能していなかった。 	<ul style="list-style-type: none"> ・施工途中であったため高低差が用地の中で収まるように縦断計画を修正した。 ・社内での照査のあり方を改善した。 ・発注者は、監督員のチェック体制を強化した。

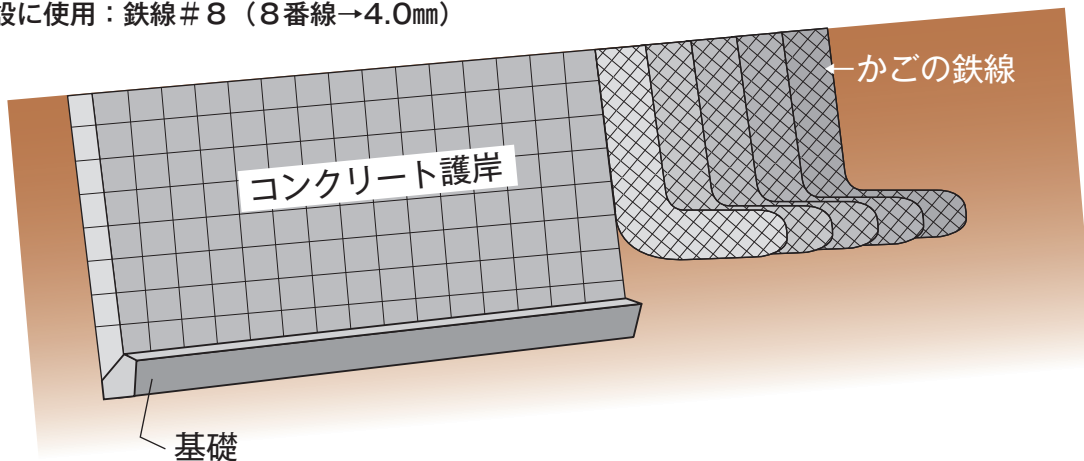
護岸工で擦り付け区間に使用する蛇籠工の鉄線の太さを、施工者に間違えて指示してしまった。

原因	対応策
<ul style="list-style-type: none"> ・鉄線番号と実寸法の確認を怠ったことによる。 ・数字の大きい方が太いと思い込んで指示した。 	<ul style="list-style-type: none"> ・施工者の指摘により間違いに気付き変更した。

仮設に使用：鉄線 # 10（10番線→3.2mm）

本設に使用：鉄線 # 8（8番線→4.0mm）

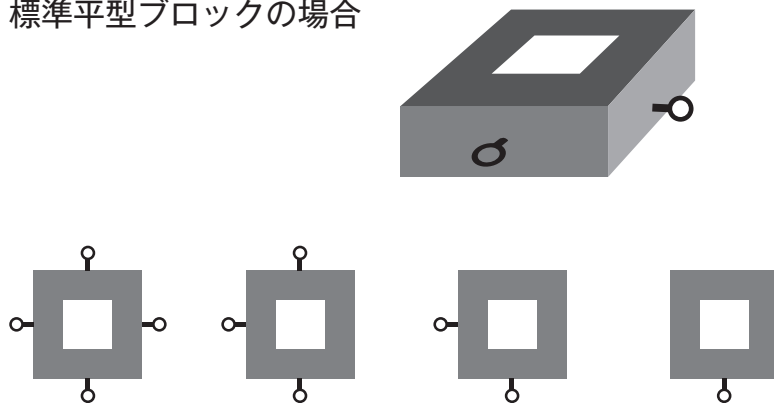
標準平型ブロックの場合

橋梁補修設計において、橋脚まわりの河床洗掘防止対策として護床ブロックの計画をした。護床ブロックは連結することで設計を進めたが、詳細配置図に不明瞭な部分があり、施工者が護床ブロック製作時に連結金具の据付を間違ってしまった。

原因	対応策
<ul style="list-style-type: none"> ・護床ブロックは形状が同じであっても、組み合わせや配列の仕方により、連結するための金具の設置位置が異なる。詳細配置図を添付せず発注したことによる。 	<ul style="list-style-type: none"> ・早い段階で連結金具の設置ミスが確認できたため、製作をやりなおして対応した。

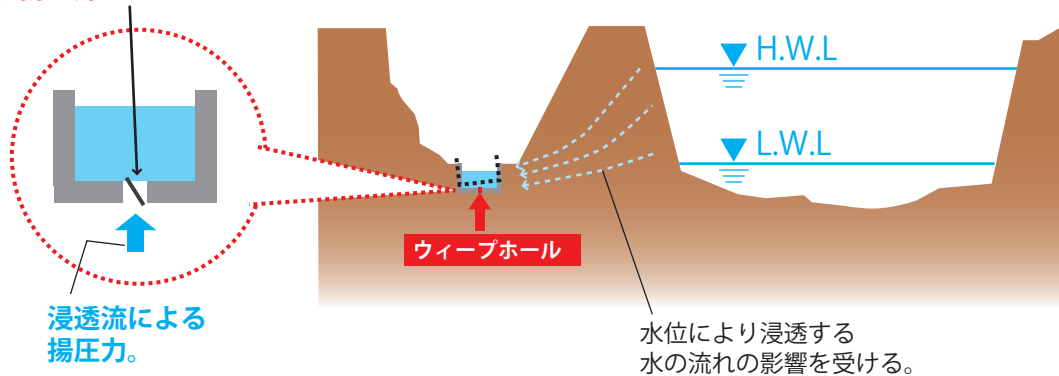
逆流防止弁型ウィーブホール

河川改修に伴う用水路の付け替え工事において、出水後に水路が浮いてしまい、水が流れないとの苦情を受けた。

原因	対応策
<ul style="list-style-type: none"> ・水路設計の際に、揚圧力対策が検討されていなかったことによる。 	<ul style="list-style-type: none"> ・渇水期に、地下水を側溝に排水するためのウィーブホール（逆流防止弁型）を設置し、水路を布せ直した。 ・断面が大きい水路においては、浸透流により水路の浮き上がり対策（揚圧力対策）が必要となる。

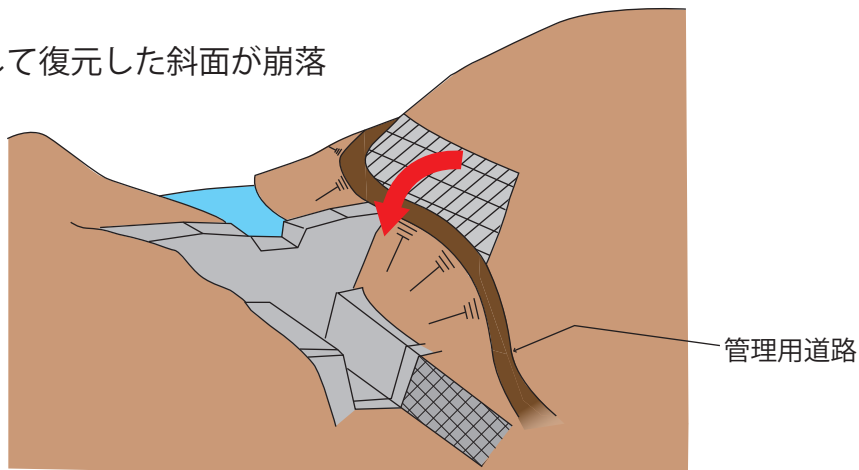
堰堤工の工事用道路を、堰堤左岸の法面を切土して設置した。床止工施工完了後に工事用道路を撤去し、切土した斜面を現場発生土で復元した。ところが、その後の降雨等により、復元した斜面の土砂が崩落し、流路部が閉塞してしまった。

原因	対応策
<ul style="list-style-type: none"> ・地山掘削部を盛土で復旧したことによる。 	<ul style="list-style-type: none"> ・掘削部を再度盛土し法面安定処理を施すよりも、砂防施設の将来の維持管理を考え、掘削法面にブロック積を施工し、管理用道路として工事用道路を残した。

盛土して復元した斜面が崩落

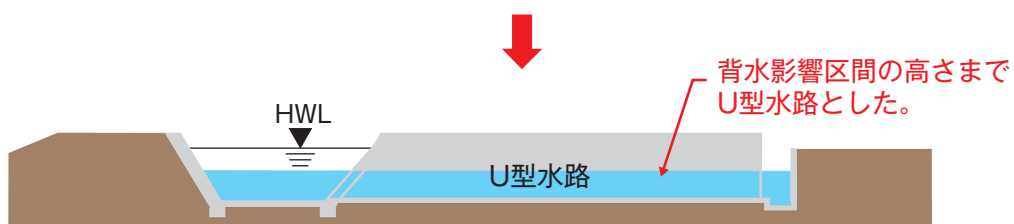
溪流保全工の補償工事設計において、川の取水口と既設水路を暗渠管で繋ぐ計画としたが、管が詰まった時の清掃ができないとの理由で用水管理者の施工同意が得られなかった。

原因	対応策
<ul style="list-style-type: none"> ・経済性を考慮しφ300の暗渠で計画したが、維持管理を考えた構造になっていなかった。 	<ul style="list-style-type: none"> ・開渠に設計変更し、維持管理しやすい形状にした。 ・補償工事の内容については、具体的な構造形式等を事前に管理者へ説明し同意を得ることが重要である。

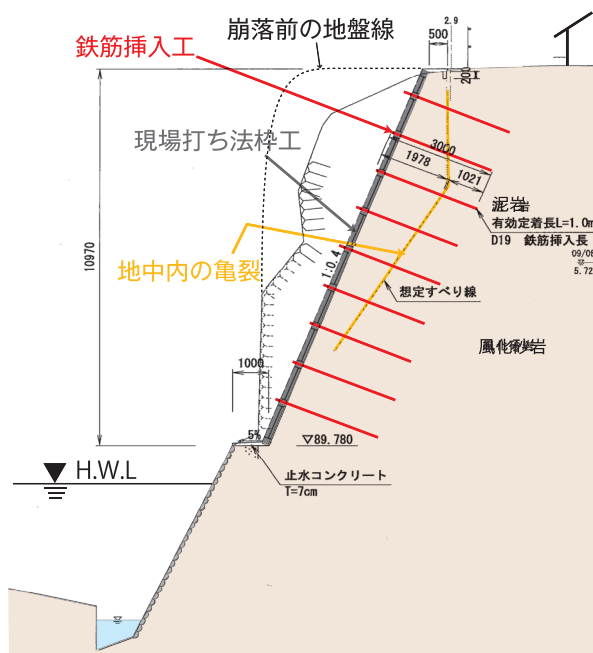
民家の庭先の見下げ箇所において、震度6弱の地震により、長さ40m、高さ10m、厚み2mに渡る崩落があり、その対策として現場打ち法枠工に着手した。ところが、崩落した斜面の基面整正にとりかかったところ、部分的に新たな亀裂が見つかり、その対策検討が必要になった。

原因
<ul style="list-style-type: none"> 崩落した斜面が岩盤であり、その内部に亀裂があることを想定できなかった。
<p>☆当初現地調査結果</p> <ul style="list-style-type: none"> 斜面の風化している所々で地下水がしみ出していた 崖を構成している地質は、上から表土、泥岩、風化砂岩で形成されていた
<p>★追加の弾性波試験結果</p> <ul style="list-style-type: none"> 崩落斜面の肩から数メートルの所に斜面と平行して深さ8mの亀裂があった
対応策
<ul style="list-style-type: none"> 4分勾配の現場打ち法枠工を、亀裂を考慮した8分勾配に変更できるか検討したが、家屋が障害となった。 現場打ち法枠工は当初計画のままとし、補助的な対策（抑止力対策）としてアンカー工を検討し、最も経済的である鉄筋挿入工を採用した。 鉄筋挿入工と現場打ち法枠工の併用で工事を無事完了させ、現地の安定を確保することができた。

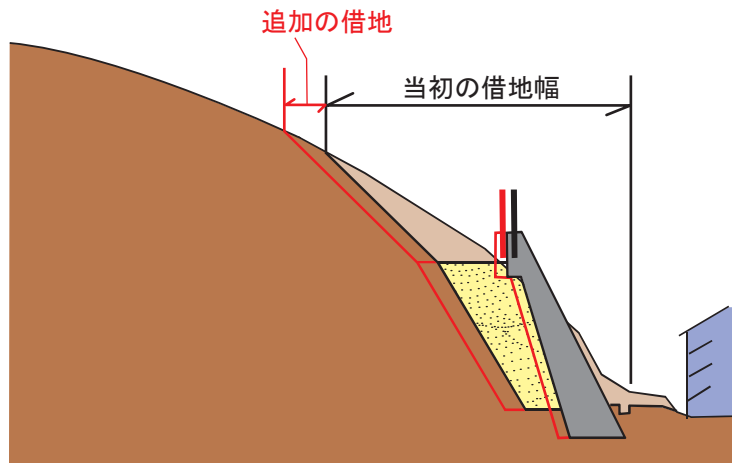
急傾斜地崩壊対策工事において、もたれ式擁壁工の設計となっていたが、発注前に平成24年7月に改定となっていた擁壁工指針で安定計算をチェックしたところ、安定性が確保できないことが判明し、工法を再検討することとなった。

原因	対応策
<ul style="list-style-type: none"> 改定された擁壁工指針において、もたれ式擁壁工の安定計算方法が変更となったことによる（8m以上のもたれ式擁壁だったため、地震時の検討が必要となった）。 	<ul style="list-style-type: none"> 安定計算をやり直した結果、擁壁の幅が厚くなったため、その分、山側をカットする計画に変更した。 地権者に変更の説明を行い、追加の借地了解を得た。 工事は翌年発注し、無事完成した。

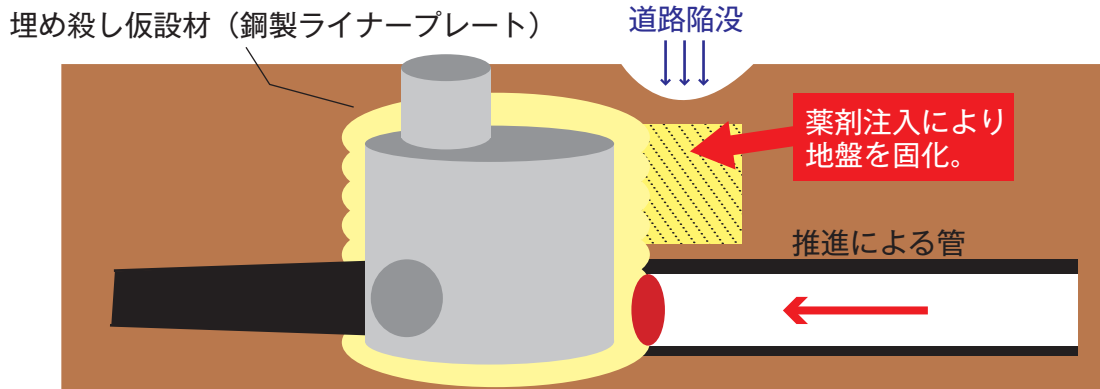
幹線道路の直下に水道管のさや管（ヒューム管）を推進工事によって設置する工事において、立て坑設置完了後に鋼矢板（ライナープレート）の鏡切りを行ったところ、鏡部をはずしたとたんに大量の水と砂が立て坑内に流れ込み、立て坑前面の道路が陥没した。幸いに人的被害はなかった。

原因	対応策
<ul style="list-style-type: none"> 当該現場では鋼矢板がしっかり施工され、立て坑掘削時にたまっていた水を排除した後はドライな状態を維持でき、掘削時にあった水は宙水状態で存在したものと判断した。 設計時にボーリングデータ（土質、地下水位）から推進管設置に適した層の判断、あるいは補助工法の採用に対する検討が甘かったことによる。 	<ul style="list-style-type: none"> 水が動くと被害が拡大するため、立て坑内に水がたまった状態のまま現場周囲をバリケードで広く囲い、推進予定位置周囲を水ガラス系の薬液注入により固結させて、排水後、推進工事を再開し完了させた。
