現場の教科書Ⅱ

《建設事業のトラブル事例と改善策》

栃木県新技術研究会

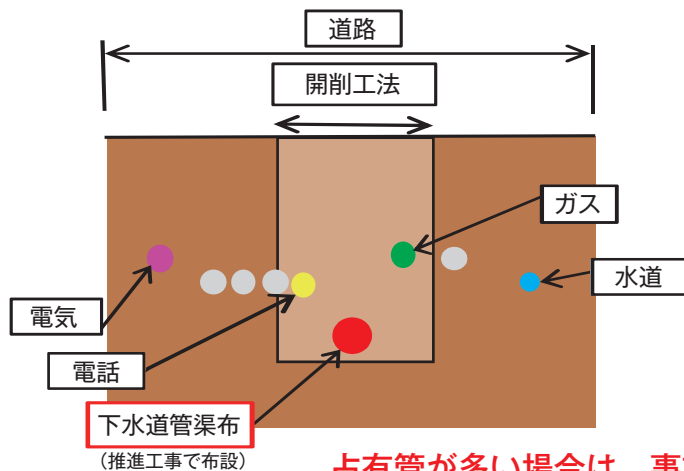
公共下水道管を開削工法で布設する工事において、施工区間内には上水道・電線管・ガス管等の占用物が多数埋設されていたため、道路台帳により占用物の埋設位置を確認して下水道管の布設位置を決定し発注した。しかし、現地で試掘をしたところ、占用物の埋設位置と道路台帳に記載されていた位置とに差異があり、開削工法での施工が不可能となった。

原因	対応策
<ul style="list-style-type: none"> 道路台帳のみで占用物の位置を確認したことによる（各占用物件の管理者と協議のうえ、工事完成図書等により確認するべきであった）。 	<ul style="list-style-type: none"> 下水道管渠布設位置を変更しても別の地下埋設物と干渉するため、開削工法を断念し推進工法（低耐荷力圧入方式）を採用した。結果、既に埋設されている管に支障なく、わずかな増額で無事工期内に工事が完了した。

ガス管及びN T T電話管を避けて開削する計画であったが、試掘の結果、埋設位置がずれていて掘削幅内に埋設されていた。このため、開削工法から推進工法へ変更することになった。

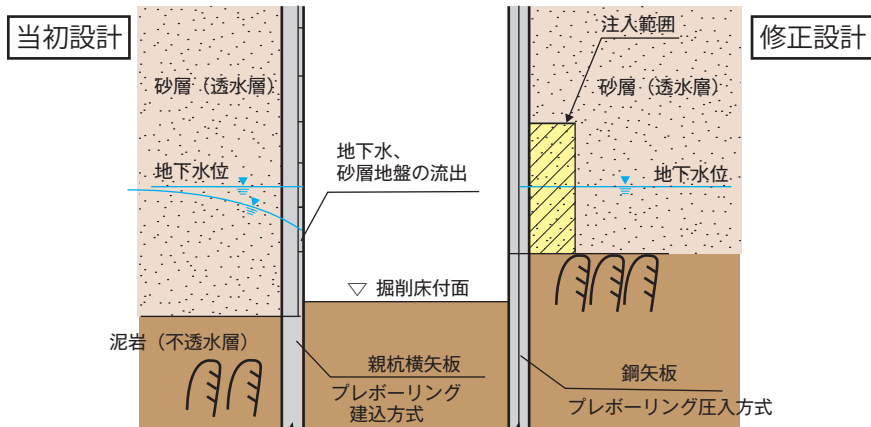
高さH=6.0mの現場打ち鉄筋コンクリートU型水路を、市街地に新設する工事において、土留めのための親杭横矢板工を施工中、背面土砂が流出した。

原因	対応策
<ul style="list-style-type: none"> 不透水層（泥岩）が、事前のボーリング調査結果と違って掘削床付け面より高い位置であった。そのため、掘削が誘因となり、不透水層上面に溜まっていた地下水が土砂と一緒に流出した。 	<ul style="list-style-type: none"> 現場掘削は中止し、発生土で埋め戻し、親杭・横矢板を撤去した。 親杭横矢板工を遮水性の高い鋼矢板工に変更した。 鋼矢板打設前に、地下水位から1m程度高い地点までの範囲を、水ガラス系の薬材注入により固結させ、周辺の地盤沈下及び施工時の安全性確保を図った。

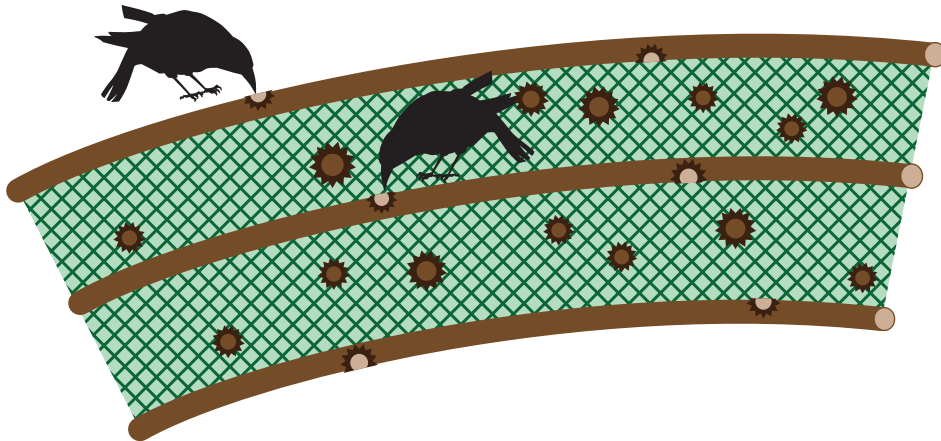
前年度施工した植生帯の被覆部（ホーレスター）が、工事完成後にカラスに荒らされ、発芽時期になっても生育が確認できなかった。特記仕様書に基づく緑化確認を行ったところ、不可判定となったが、施工に瑕疵は無いため、別途張り替えを行った。

原因	対応策
<ul style="list-style-type: none"> ・ 施工地は市街地に近く、カラスのコロニーが施工地に隣接する森林内にあるらしく、工事完成直後からカラスの大群が施工地に来て、丸太筋工の植生帯や植生被覆部分をつついてきた（食べているとは限らない）。 	<ul style="list-style-type: none"> ・ 事後対策としては、ホーレスターより固い材質の植生ネットに張り替え、防鳥対策として施工地全面に防鳥網を設置した。

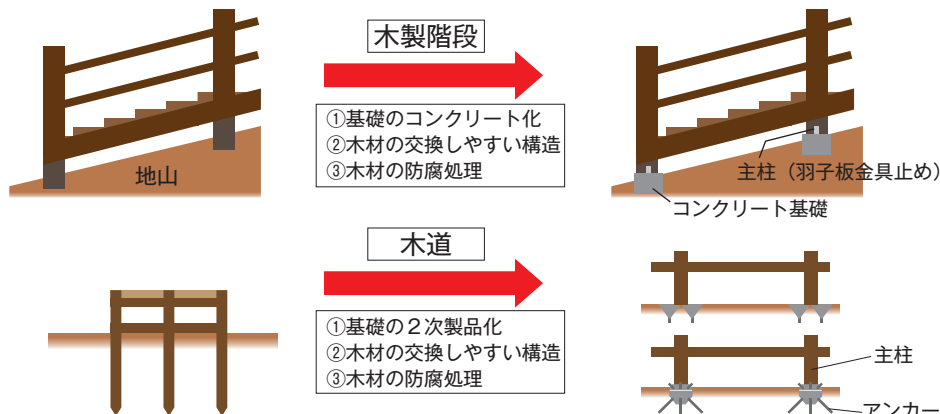
自然公園施設の材料については、景観との調和、生態系への配慮、手触り感等の理由から木材が多く使われてきたが、木材は腐朽することから定期的に交換が必要である。このことは、費用が掛るばかりでなく再整備に際し掘削等が生じる場合は周囲の景観および生態系に多くの影響を及ぼす恐れがある。

原因	対応策
<ul style="list-style-type: none"> ・ 基礎部分も木材で設計している。また、木材部分を交換しにくい構造になっている。生態系に配慮するという理由で、湿原等では木材の防腐処理を行っていない。 	<ul style="list-style-type: none"> ・ 構造物に使用する材料の特性や設置する場所の条件等を踏まえ、維持管理や耐久性を考慮した設計とする。 ・ 山岳地域等のコンクリート運搬や施工に難のある箇所は別として、基礎をコンクリートや二次製品の恒久的なものとし、木材部分のみを交換しやすい構造とする。また、可能な限り木材に防腐処理をする。

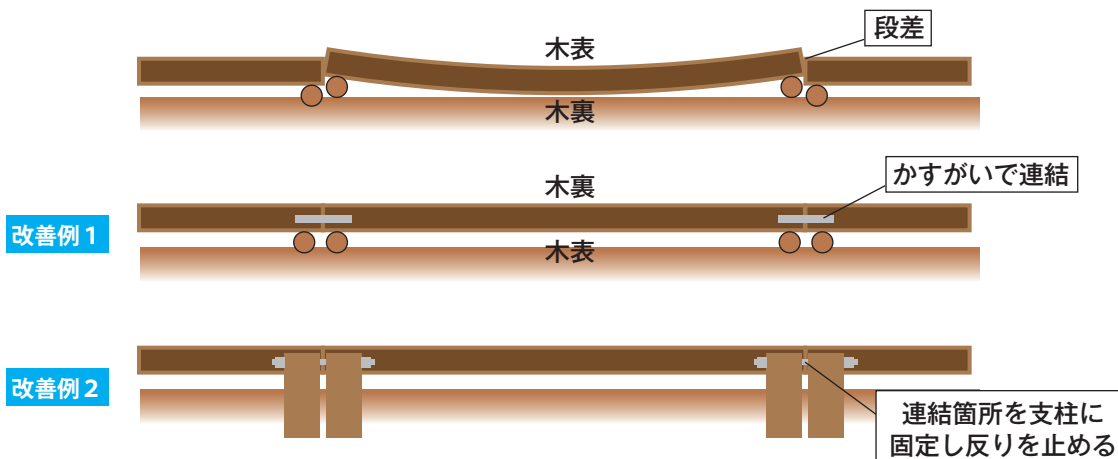
木道の設置後、基礎部の沈下のほか、敷板が反りかえるものがあり、隣接する木道の敷板との間に段差が出来たため、つまづく危険性が発生した。

原因	対応策
<ul style="list-style-type: none"> ・木材は乾燥が進むと反る性質を考慮しなかったことによる。 ・想定以上に敷板が反ったことによる。 	<ul style="list-style-type: none"> ・木裏を上面にして施工する。 ・木道間をカスガイで連結するか、反りを抑えるために支柱を端部に設けた。材質の特性等を踏まえた設計が重要であり、施工者にも木材の性質について指導する必要がある。

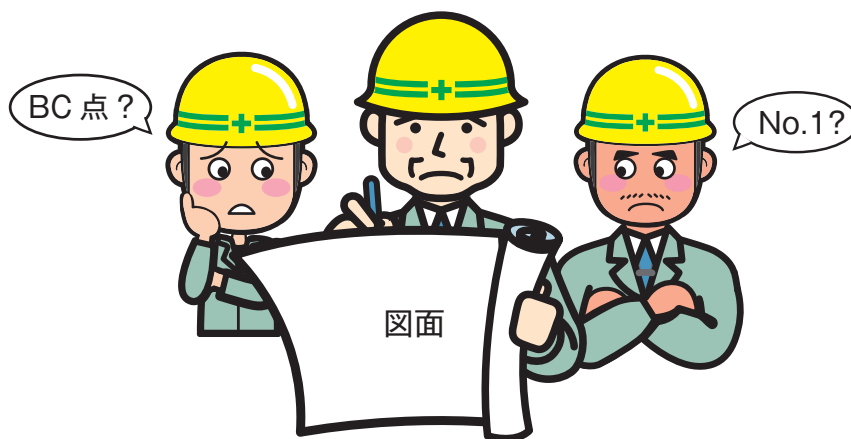
測量時に地形が急峻で危険なため、「測点間が近い場合、同一横断を使用し図化して良い」と指示した。受託者は測量時に数メートル離れた複数測点を同一断面で表現し、地形が違って同一横断としたため、現地と異なる図面となった。

原因	対応策
<ul style="list-style-type: none"> ・監督員が現地で指示した「同一横断を使用する測点間」の距離が、監督員の考えと受注者の代理人の受取形で、隔たりが大きかった。このため、地山の形が違って同一横断で作図し、現地と異なる図面となった。 	<ul style="list-style-type: none"> ・今事例の対応は、作成例を示して再作図させることで、分かり易い成果品となった。 ・今後は、具体的な数字や例を掲げて打合せを行い、発注者の意図が受託者に伝わるようにする。

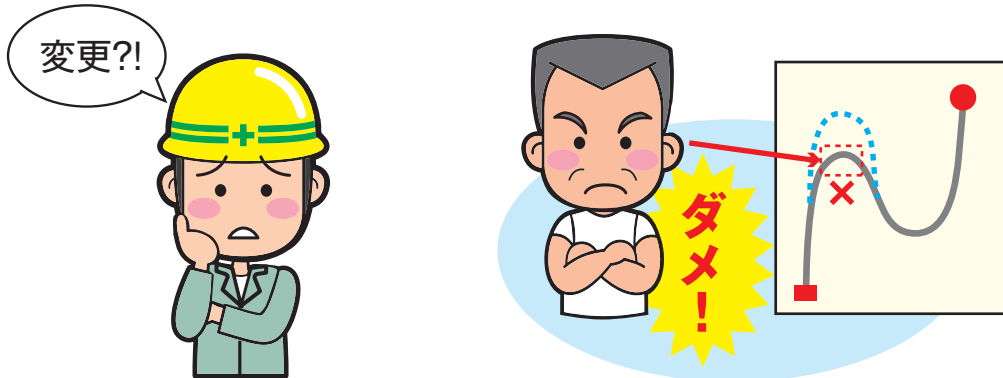
林道の開設要望から数年を経過し、全体計画調査時の地権者説明会では、反対意見が無かったにも拘らず、林道開設工事の測量設計終了後において、山林所有者から林道の設置を拒否され、林道の線形を変えざるを得なかった。

原因	対応策
<ul style="list-style-type: none"> ・地権者が林道開設要望書に署名後約10年経過していた。 ・地元説明会に出席していないので、後日資料を送付していた。 ・全計調査では特に問題はなかった。 ・現地測量着手時に特に異議は出なかったため、詳細設計後に同意書を取得する予定でいた。 	<ul style="list-style-type: none"> ・現地等において、説明や要望に沿う線形等を示したが同意が得られず、当事者の土地を通過しない線形に変えた。 ・測量着手前に、直接森林所有者全員の意向の確認をすることが重要。

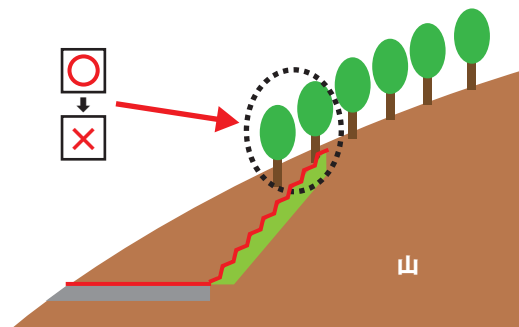
林道2級相当の作業道開設を補助事業で実施した現場でした。定期異動により担当となった時点では、すでに測量設計委託は完成していた。事業主体により、開設に伴う支障木や潰れ地も、現地で所有者に対して説明済みだが、念のため設計と現地を照合してみると、支障木や潰れ地が事業主体が所有者に対して説明したものよりもはみ出す部分が出ることが判明し、このままでは実施できない状況となった。

このため、該当する複数所有者に対し、再度事業主体が説明を試みた結果、最初の説明以外では同意しない所有者などがいて、事業主体ではお手上げ状態となった。

原因	対応策
<ul style="list-style-type: none"> ・事業主体は、工事、特に設計図書に対する見方などの経験が不足していた。現地説明のクレームを避けるため、潰れ地等を少なめに説明したのではないかと推定される。 	<ul style="list-style-type: none"> ・完成した成果品による支障木・潰れ地での再交渉は、事業主体と土地所有者の関係悪化により事業中止が懸念された。今回は、地形に沿った作業道開設であるため、大きな切盛はないことから、事務所担当者が、現区域で開設可能となるように修正設計を行い、同意取得範囲で事業用地を取めることができ実施できた。

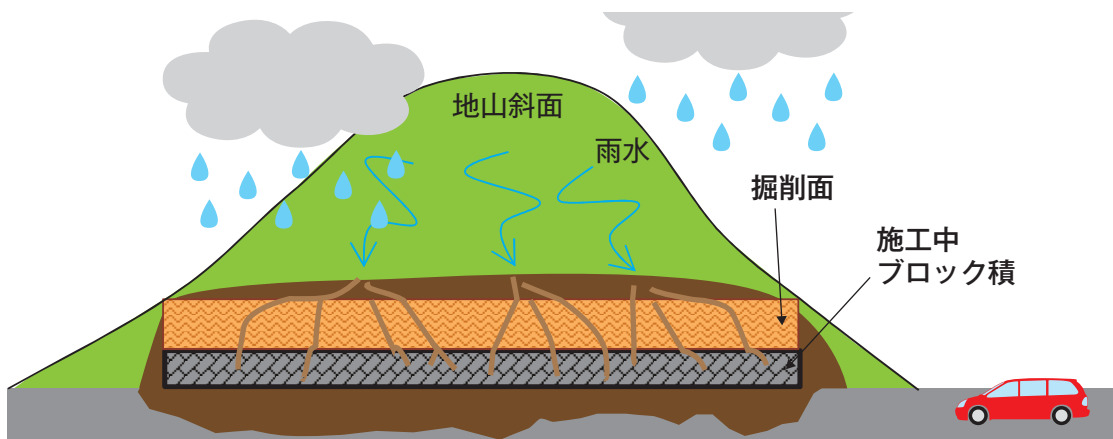
道路見上げのブロック積工において、掘削完了間近に降った豪雨により、掘削面が崩壊し、土砂が現道に流出して通行止めになった。

原因	対応策
<ul style="list-style-type: none"> 設計の全延長を掘削したことで、広い面積の切土面を長期間にわたり露出させてしまったことによる。 	<ul style="list-style-type: none"> 崩壊斜面部や沢水の落ち口は大型土のうで養生し、人員を増やして工事を速やかに完成させた。 現場状況や気象条件などによるリスクを予測し、分割施工にて斜面崩壊を回避すべきであった。

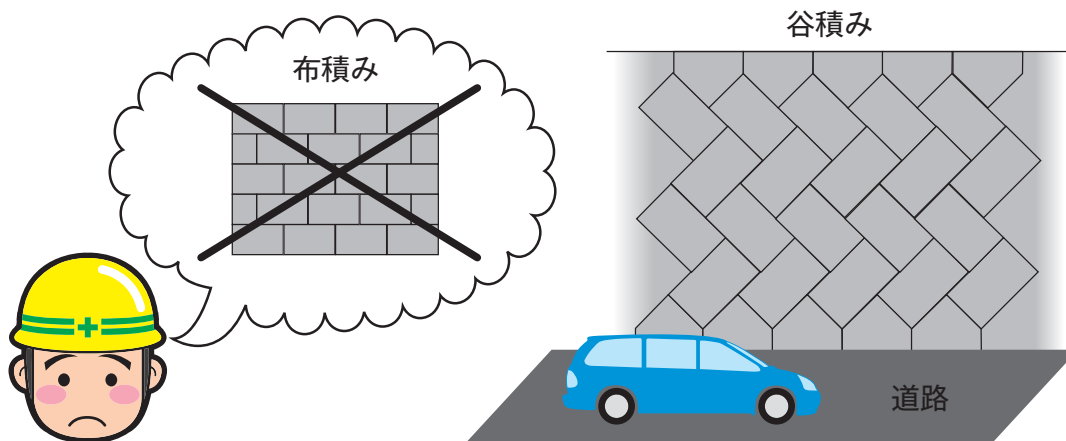
道路見上げ斜面の法覆工において、間知ブロック（控え35cm）を使用したコンクリートブロック積工を発注したが、現地へ行ってみると、布積みによって施工されていた。（布積みは構造的に弱いとされており、道路擁壁では谷積みが基本構造となっている。）

原因	対応策
<ul style="list-style-type: none"> ・ 間知ブロックは谷積みで施工するのが当たり前と思い込んでしまい、施工者に積み方を確認していなかった。 ・ 施工者が土木工事共通仕様書を理解していなかった。 	<ul style="list-style-type: none"> ・ 施工者の責任により積み直しを行った。

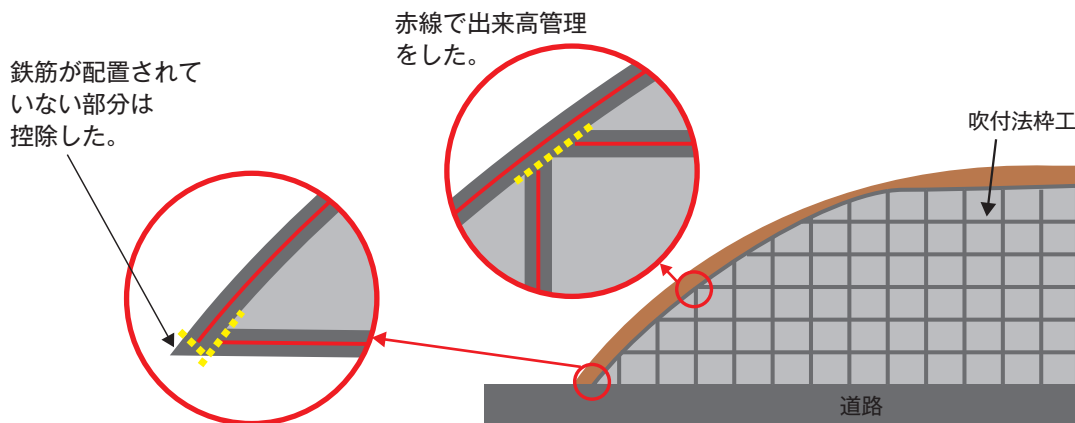
道路改良工事の法面工において、吹付法枠工を施工し、出来形管理として展開図を作成していた。その展開図は全体の法枠延長を計測し枠交点の数に枠断面寸法を乗じ延長を控除することとしていたが、法枠の出来高不足を起こしてしまった。

原因	対応策
<ul style="list-style-type: none"> ・ 法枠が四角形（正方形）の場合は特に問題とならないが、端部等で法枠が三角形になる場合がある。この場合に、設計断面寸法が確保できていないにもかかわらず延長に含めた管理をしたため出来高不足を起こした。 	<ul style="list-style-type: none"> ・ 法枠の設計断面が確保できている部分のみの延長とする。

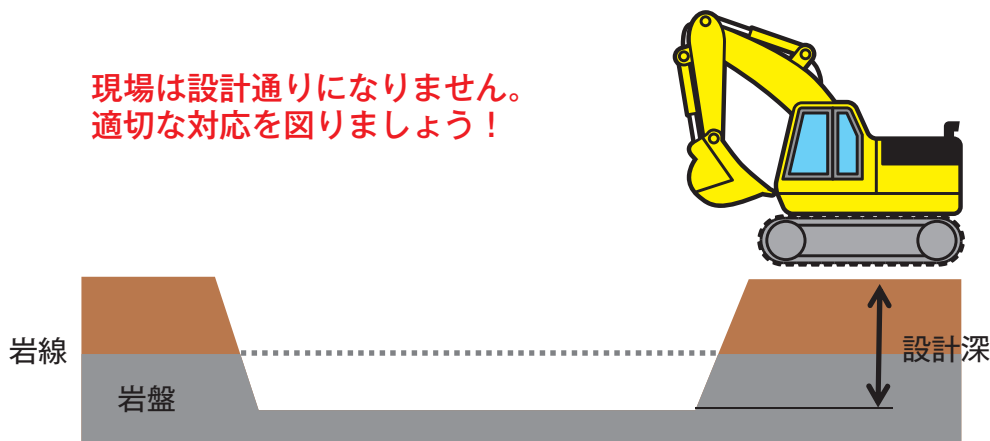
道路改良工事における路床置換工において、一部の区間で岩が露出したが、施工者は設計通りの深さで掘削してしまった。

原因	対応策
<ul style="list-style-type: none"> ・設計通りにやればよいという現場代理人の判断に誤りがあった。 ・掘削中に土質が変化した時の対応を、監督員が現場代理人に伝えていなかった。 	<ul style="list-style-type: none"> ・当初設計通り、路床置換工を実施した。なお、岩掘削及びその部分の路床置換工の費用については施工者が負担した。 ・「設計で想定していない事が現場では起きる」ことを現場代理人に理解させ、状況変化時には連絡・相談をするように改めさせた。

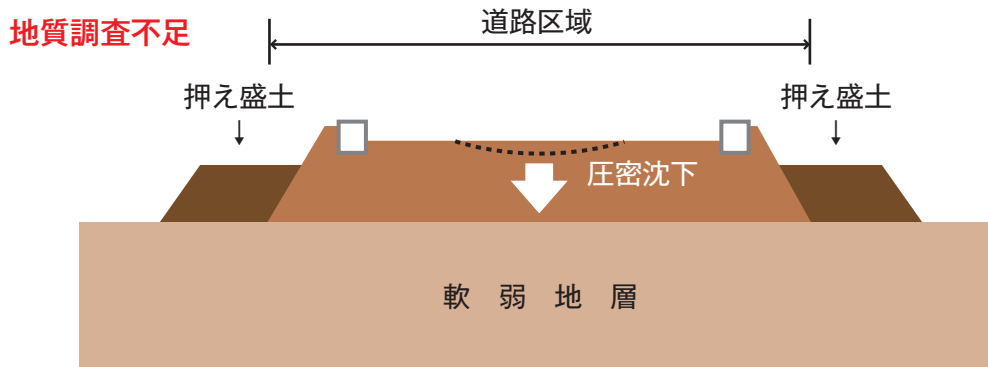
丘陵地のバイパス道路の工事において、冬季に路体盛土（高さ0～5m程度）、路床工、下層路盤工、排水工を施工し、春先に完了した。その後、盛土部全体が降雨で徐々に沈下をはじめ、側溝が波うち、下層路盤がくぼんでしまった。その後、梅雨があけてから沈下現象は収束した。

原因	対応策
<ul style="list-style-type: none"> ・地質調査を行わず、形状の複雑な丘陵地で急速施工したことによる。 	<ul style="list-style-type: none"> ・道路隣接者の方々への用地協力を得て、法脚部に盛土を行い補強、沈下の抑制を図った。 ・側溝の撤去・再設置及び下層路盤材の補足施工を行った。 ・くぼ地になっていた箇所は、沈下を想定し、プレロードの実施を検討するべきであった。

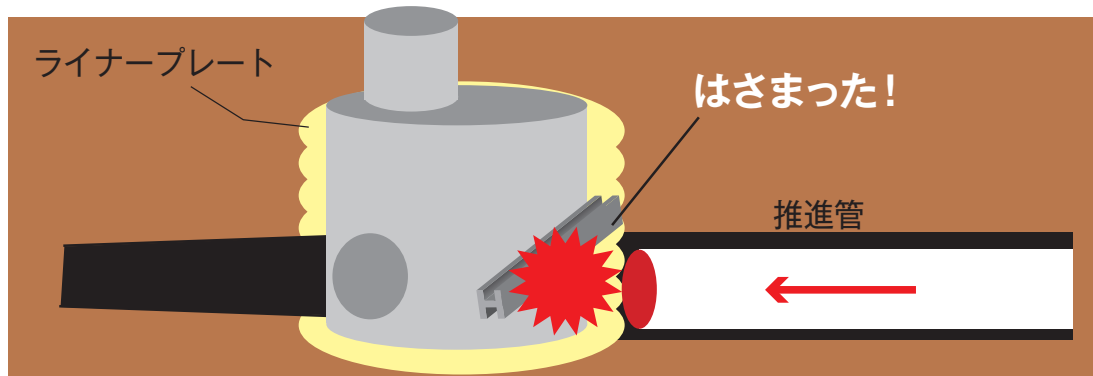
バイパス道路の道路排水施設として、直径1mの管を地下7～12mに構築するため刃口推進工事を実施した。推進管が到達立抗に達し、マンホールに接続する直前で、管の推進が困難となり、推進の圧力を上げるとマンホールがさしみだす状況となってしまった。

原因	対応策
<ul style="list-style-type: none"> 別工事にて立抗を設置した際、ライナープレートの内側に設置した支保工の部材（H鋼材）が置き去りになっていたため、H鋼材がマンホールと推進管の間に挟まった状態となってしまったことによる。 	<ul style="list-style-type: none"> 立抗施工業者の責任により、ライナープレートの外側を開削して、H鋼材を撤去した。 開削した部分の推進管には360°巻きたてコンクリートを施工し、開削したことにより推進管に生じる土圧及び輪荷重に耐えられる構造とした。

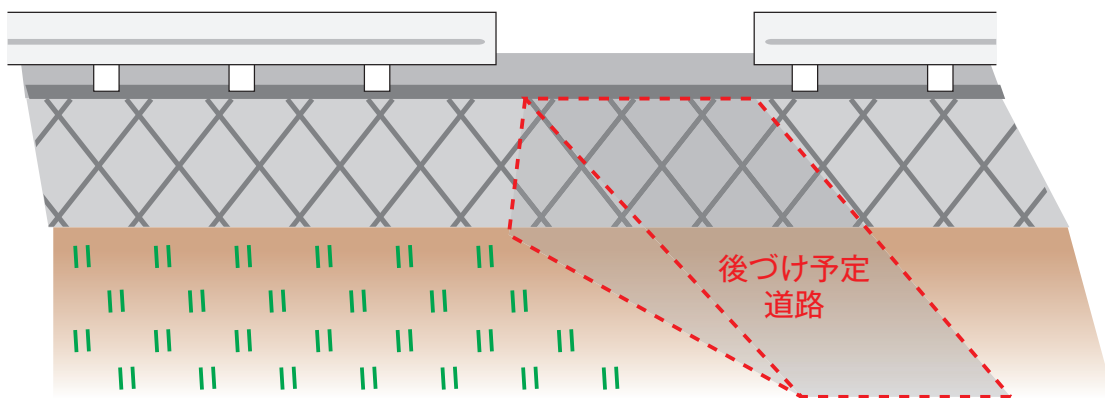
見下げ部分にブロック積が計画された道路改良工事で、先に施工したブロック積の前面に、後から見下げの田畑への乗り入れ口を施工することになり、不経済な工事となってしまった。

原因	対応策
<ul style="list-style-type: none"> 見下げの田畑への乗り入れ部の位置について、隣接地主と現地で確認することなく施工してしまったことによる。 	<ul style="list-style-type: none"> 乗り入れ口と重なるブロック積については、単費で精算することにした。 田畑への乗り入れ位置については、現地において隣接地主に対し十分説明することが必要である。
