施工 9 道路工事（山岳部の舗装打ち換え工事について）

施工 10 道路工事（地下水流入による地耐力低下について）

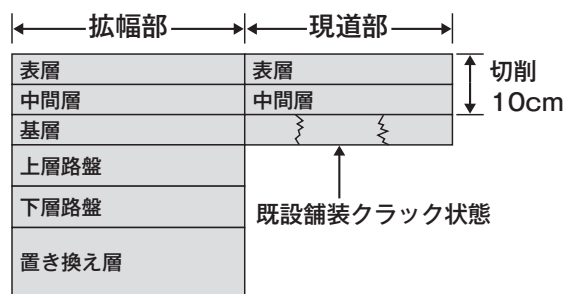
【当初】

道路拡幅工事と合わせて、既存のアスファルト舗装（表層・中間層）を切削し、舗装する設計であったが、切削完了時、3層目の基層を確認したところ、表面には多数のクラックが発生していた。

原因	対応策
<ul style="list-style-type: none"> ・ 現道部の修繕計画は試掘調査を行っておらず、中間層、基層の状況を確認していなかった。 ・ 周辺での工事実績もなく、参考となる情報がなかった。 	<ul style="list-style-type: none"> ・ クラックが発生している基層の上に舗装を行っても耐久性に問題があるため、基層も撤去し3層の舗装を実施した。 ・ 表層のクラック状態で下層の状況を判断するのは難しく、試掘をして確認するべきであった。

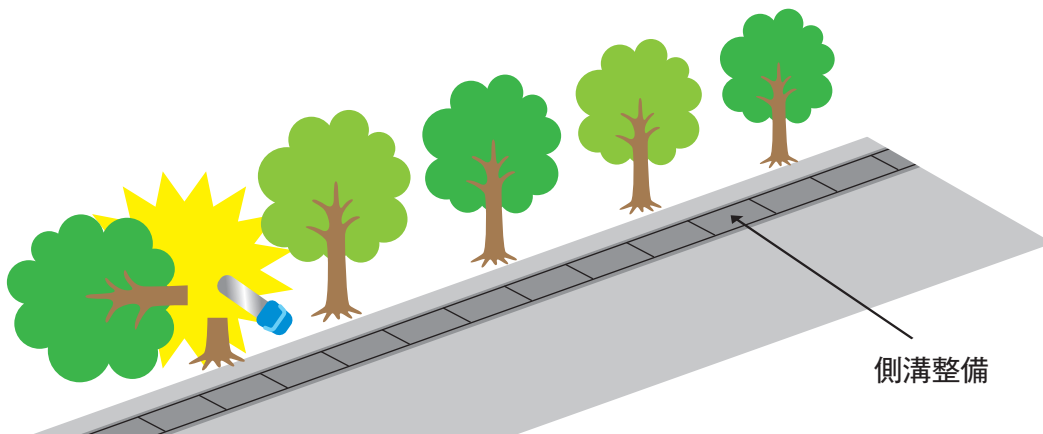
道路の片側に側溝を布設する工事において、施工に支障となる生垣や立木の枝の伐採について、住民の了解をとり工事を進めた。ところが、「なぜ、無断で立木を撤去したのか」という苦情があり、調べたところ生垣や立木の所有者は別人であった。

原因	対応策
<ul style="list-style-type: none"> ・住民への工事説明も必要であるが、立木の所有者を調べず工事を進めたことが原因である。 	<ul style="list-style-type: none"> ・所有者の方には経過を説明の上、謝罪して許しを得た。 ・個人の財産を処分するには、必ず、事前に所有者を確認し了解を得る必要がある。

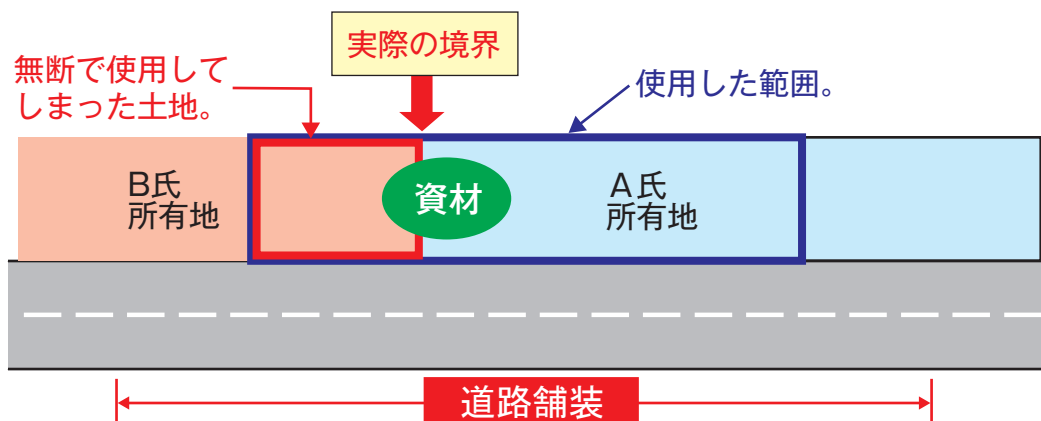
道路舗装工事において、施工者が資材置き場等に必要の私有地を、土地所有者に借地許可を得て使用していた。ところが、借地している土地の境界を誤り、隣接地を無断で使用してしまい、隣接地所有者から苦情を受けた。

原因	対応策
<ul style="list-style-type: none"> ・施工者が借地した土地の境界を確認していなかったことによる。 	<ul style="list-style-type: none"> ・施工者と発注者で隣接地所有者に無断使用したことを謝罪した。 ・境界がはっきりしない場合は、借地であっても隣接地権者に境界を確認してもらう必要がある。

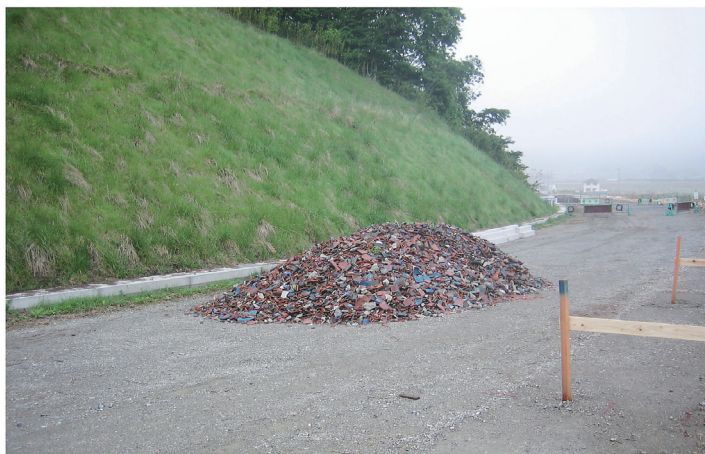
バイパス道路の整備において、改良工事完了から舗装工事発注までの間、施工者がいない現場に瓦が不法投棄されていた。

原因	対応策
<ul style="list-style-type: none"> 改良工事完了に伴い施工者がバリケード等を撤去したため、現場内に入ることができる状況となっていた。また、発注者がそれを放置していたことによる。 	<ul style="list-style-type: none"> 不法投棄者が分からないことから、土地の権利者（所有者）である県が、廃棄物処理法に基づき処分した。 施工者がいない施工途中の現場管理は、発注者が責任をもって行う必要がある。

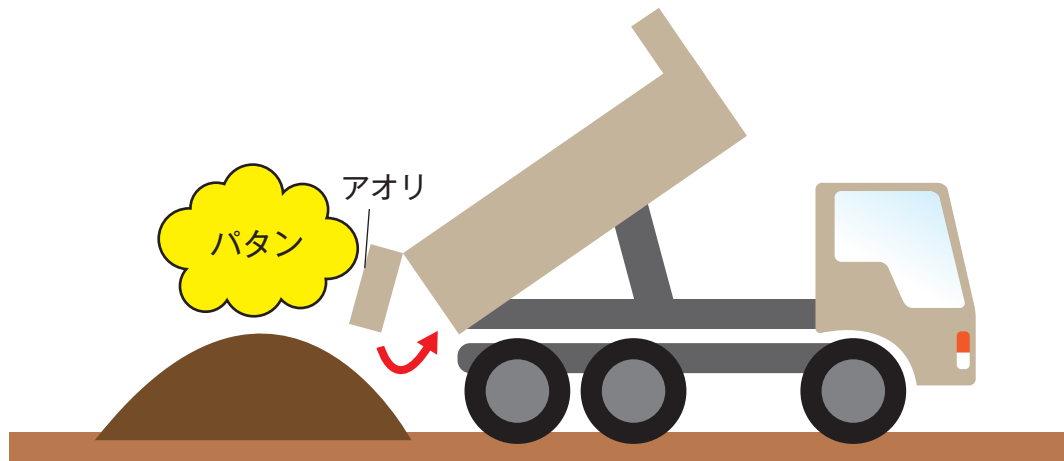
夜間工事で発生した残土を一時仮置きする場所において、荷卸し時のダンプトラックの「アオリ音」が連続して発生したため、近隣の住民から警察へ苦情が行き、注意を受けてしまった。

原因	対応策
<ul style="list-style-type: none"> ダンプトラックの運転手に荷卸し時の「アオリ音」を出さないように指示したが、全く音を出さずに作業する事はできなかったためである。 	<ul style="list-style-type: none"> 車両一台毎にアオリ部へ角材を挟み込み、音が鳴らないように工夫した。 近隣住民に対しては謝罪をし、あらためて工事内容の説明を行って理解してもらった。

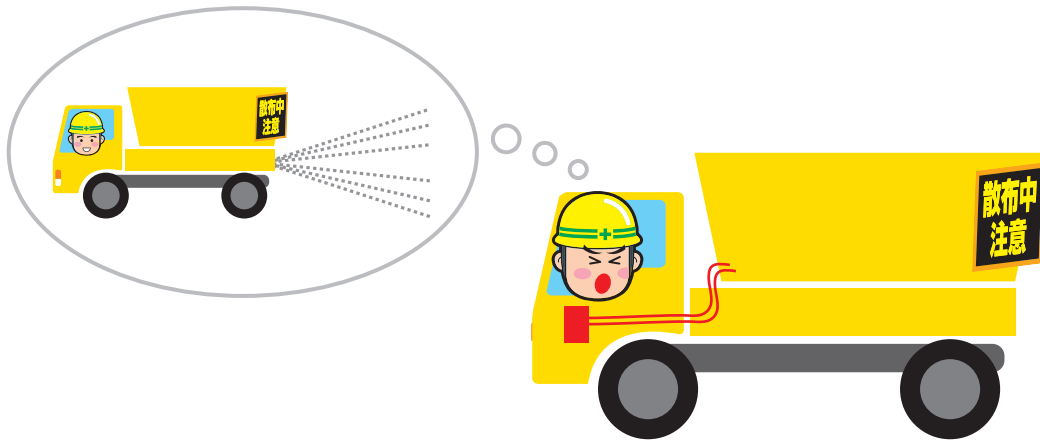
あまり雪が降らない地区において、急な降雪があり凍結防止剤散布をすることになった。3台（3エリア）で凍結防止剤散布を行う予定であったが、その内の1台が機械不良により作業できず、凍結防止剤散布が大幅に遅延した。

原因	対応策
<ul style="list-style-type: none"> 点検整備から戻ってきた車両は、間違いなく動くものと思ひ込み、動作確認を怠ったため、作業直前まで故障が分からなかったことによる。 	<ul style="list-style-type: none"> 故障していない2台で、作業を行った。 日頃から車両の点検を習慣にしておくべきである。

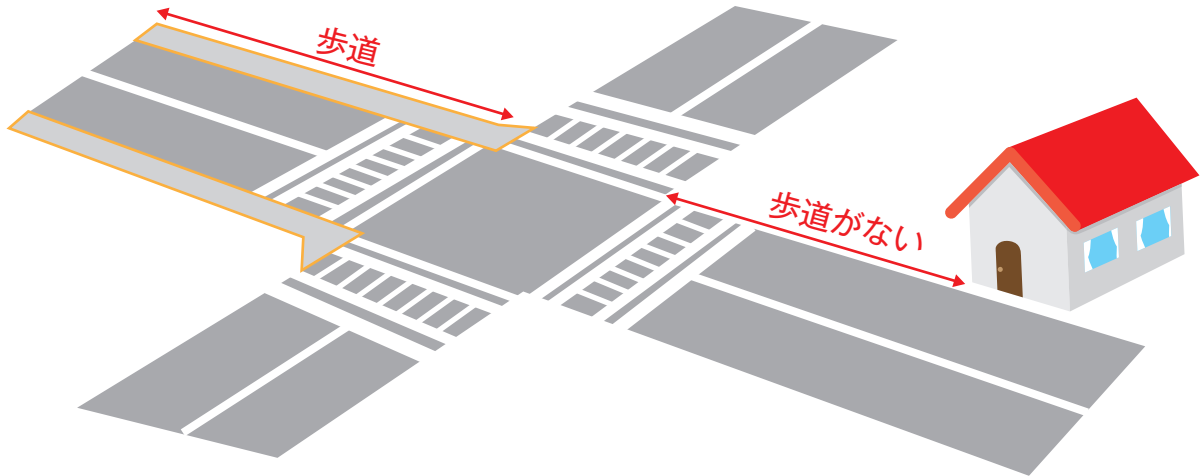
歩道整備の計画において、県道交差点を事業区間の終点とし両側の歩道整備を行ったが、計画区間外の住民から、何故家の前まで工事をしてくれなかったのかと苦情が寄せられた。

原因	対応策
<ul style="list-style-type: none"> 道路計画において、起終点の設定を交差点部とし、周辺の土地利用状況を十分把握していなかった。また、自動車の通行について優先して計画した。 	<ul style="list-style-type: none"> 工区の設定では、整備後の状況をイメージして、計画する必要がある。 2期計画があることを説明し、理解してもらった。

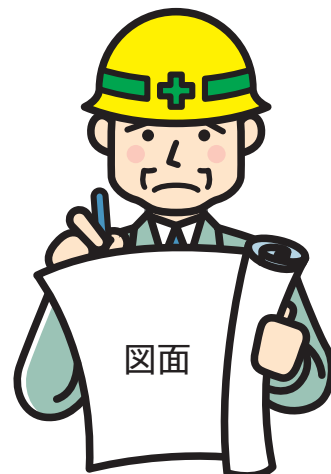
歩道橋の基礎杭工事において、橋台床付け面までの掘削作業中に水道管を切断してしまった。

試験掘をした方がよい

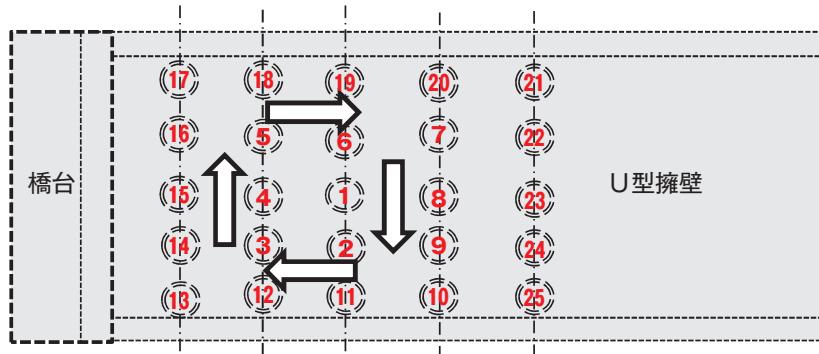
平面図

橋梁アプローチ部の現場打ちU型擁壁の基礎工（PHC杭基礎）の施工中、打ち込み杭が中心付近で高止まりしてしまっ

原因	対応策
<ul style="list-style-type: none"> 杭を打つ順番を間違え、外側から中心に向かって打ってしまったため、中心付近の地盤が締まり、杭が入らなくなったことによる。 	<ul style="list-style-type: none"> 現状での杭体の安定計算を行ったところ、安定が確認できたため、高止まりした杭の杭頭を切断処理し、工事を続行した。

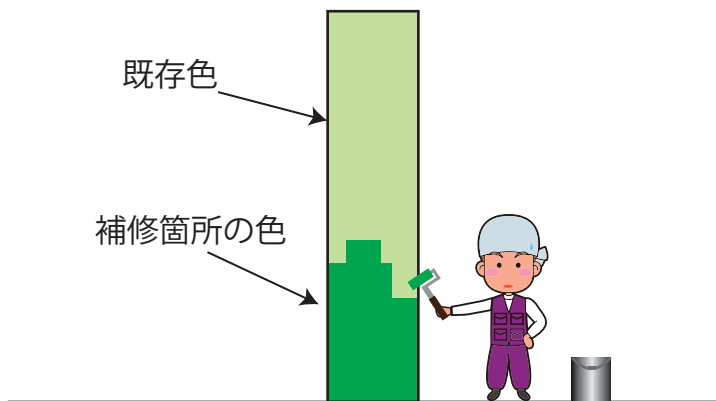
鋼橋の補修工事で補修箇所の塗装を行ったが、仕上がりの色と既存の色とで微妙な色違いが生じ、地元や関係者から問合せや苦情が寄せられた。

原因	対応策
<ul style="list-style-type: none"> ・使用した塗料の製造メーカーと色票番号が前回塗装時のものと同じであれば問題ないと考え、経年変化による色違いについては気付かなかった。 	<ul style="list-style-type: none"> ・現地での色合わせを行い、再塗装した。 ・既存構造物を部分的に再塗装する場合は、製造メーカーや色票番号が同じものであっても、微妙な色違いが生じる事があることを認識していなければならない。 ・現地での色合わせが必要。

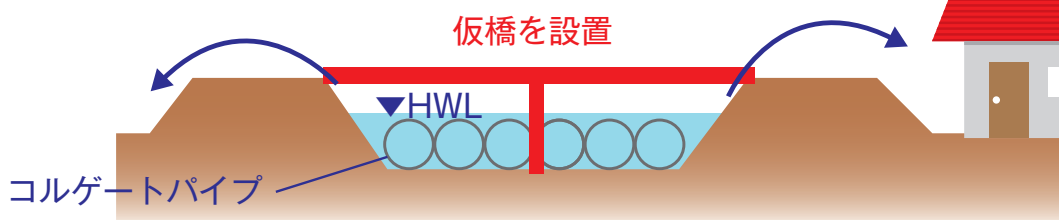
原因	対応策
<ul style="list-style-type: none"> 季節外れの豪雨による出水で、上流から大量の流木が流れてきたことにより仮設のコルゲートパイプが閉塞してしまったことによる。 また、想定外の出水への対策を考えていなかったことによる。 	<ul style="list-style-type: none"> 損害を与えてしまった全戸に施工業者と共にお詫びにまわった。 仮橋を設置することで地元自治会の了解を得て、工事を再開した。

仮締め切堤設置基準（案）に従い仮締め切りを行っても、ゲリラ豪雨等により水位が上昇した際の対策を検討しておかなければなりません。

工事施工期間の過去5年間の時刻最大水位相等の通水断面を確保したが、あふれてしまった。

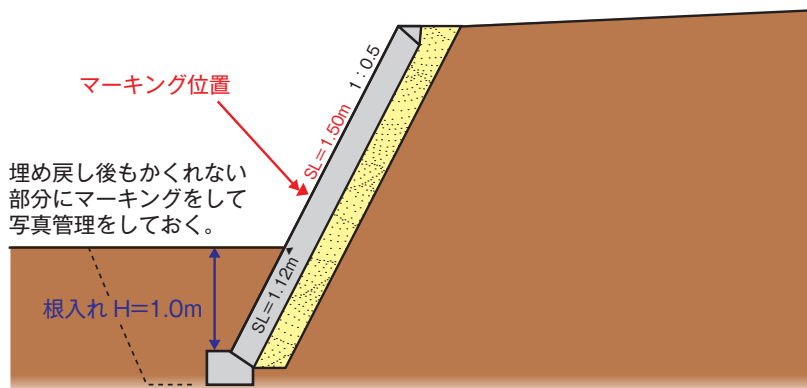
河川の護岸工事において、現場に法長のマーキングがなかったため、完了検査時にブロック積工の法長を確認することができなかった。

原因	対応策
<ul style="list-style-type: none"> 埋め戻し前に土砂で隠れてしまうブロック積工の法長数量を現場にマーキングしなかったことによる。 	<ul style="list-style-type: none"> 基礎まで掘り起こし、ブロック積工の法長を確認して設計通り施工できていることを確認した。 現場にマーキングをして、写真を撮り直し、工事資料を作成し直した。 完了検査時に埋まって確認困難な部分は、埋戻す前に現場に出来形数量をマーキングし、必要により監督員の立会い確認をする。

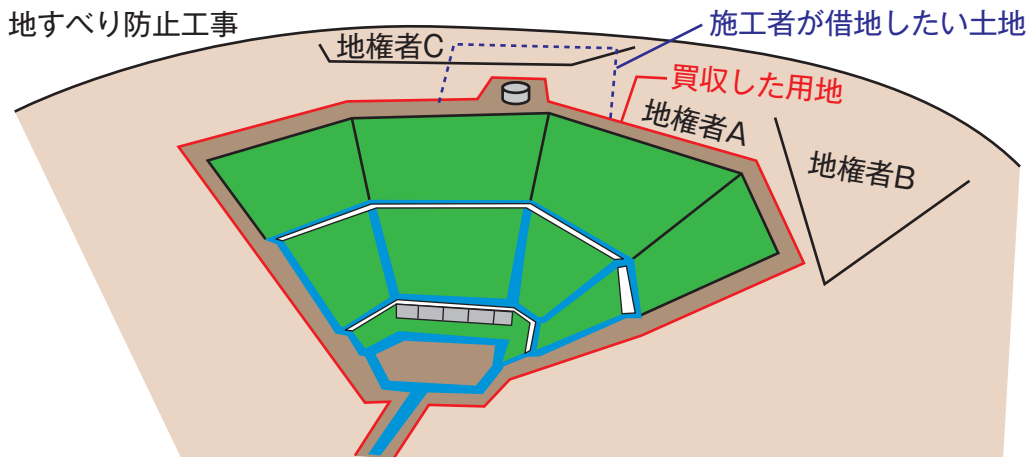
山林の地すべり防止工事において、資材置き場として借地した土地の所有者が、別人であることが工事着手後にわかった。

原因	対応策
<ul style="list-style-type: none"> ・森林組合に確認するなど、正確に地権者を把握せず工事着手してしまったことによる。 	<ul style="list-style-type: none"> ・関係地権者に現場に来てもらい、現地で土地の境界を確認して借地の了解を得た。 ・山林の境界は特に分かりずらいため、地権者に必ず現地立会してもらい確認をとることが必要である。

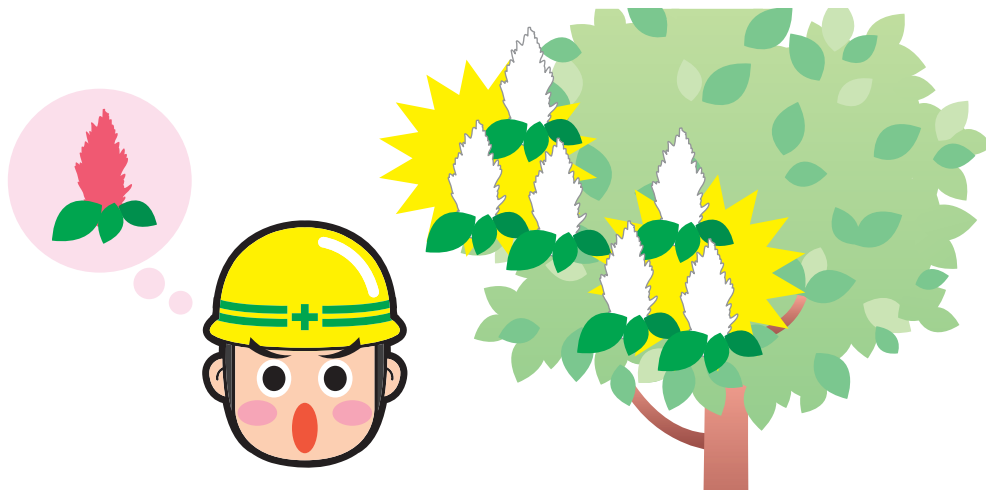
県施設の整備工事で、シンボルツリーとしてベニバナトチノキ（赤花）を植えたつもりが、白い花が咲いてしまった。

原因	対応策
<ul style="list-style-type: none"> ・木の選定を生産者に任せたことによる。 	<ul style="list-style-type: none"> ・実際に咲いている花の色を確認し、施設の休館日に、受注者の責任で植替えた。

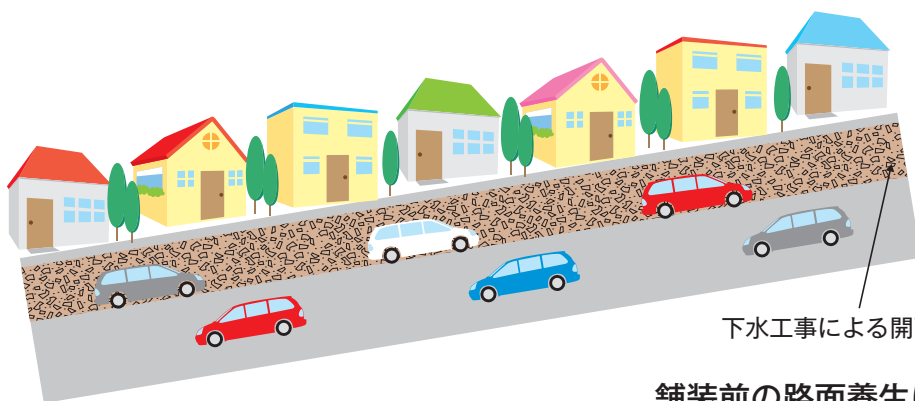
開削により管布設を行う下水道工事において、舗装復旧を別工事で行うまでの間、砂利にて路面養生して交通開放したが、砂ほこりや砂利の飛散がひどいといった苦情が寄せられた。

原因	対応策
<ul style="list-style-type: none"> ・前年度、道路改良事業により道路が広くなり交通量が多くなっていったことから砂利による養生では対応しきれない状況であった。それを砂利で交通開放するという判断が甘かった。 	<ul style="list-style-type: none"> ・路面に乳剤を散布すると共に、交通車両に対する減速を促す看板の設置・飛散した砂利の清掃や路面散水等を行った。 ・速やかに道路関係部所で舗装工事を発注し、一体的に道路の舗装を施工した。

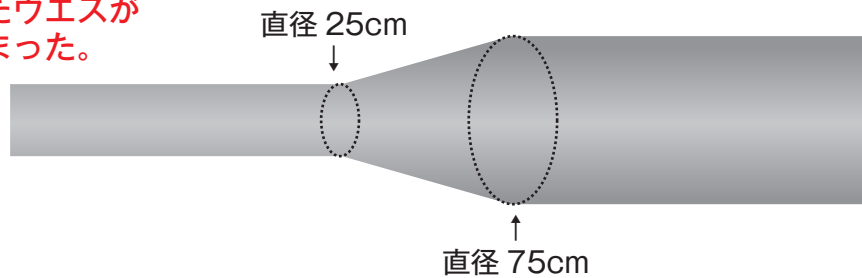
原因	対応策
<ul style="list-style-type: none"> 異物は施工中に水道管等の材料の施工に用いたウエスであり、施工者が現場施工中に水道管の中に残してしまったものであった。 	<ul style="list-style-type: none"> 水道管理者は別途工事を発注して異物を除去し、水圧は戻って水量不足は解消された。さらに、水質検査を行い、異常がないことも確認した。 水道布設と管理を適切に行うことは水道法によっても定められており、発注者はこの事態を重く受け止め、関係する工事業者を集め資材管理と水道管布設の際の現場管理の徹底を周知した。 水道管理者が負担した調査費用、異物撤去費用、水質検査費用は施工者に負担してもらった。

接続作業に使用したウエスが筒の中に残ってしまった。

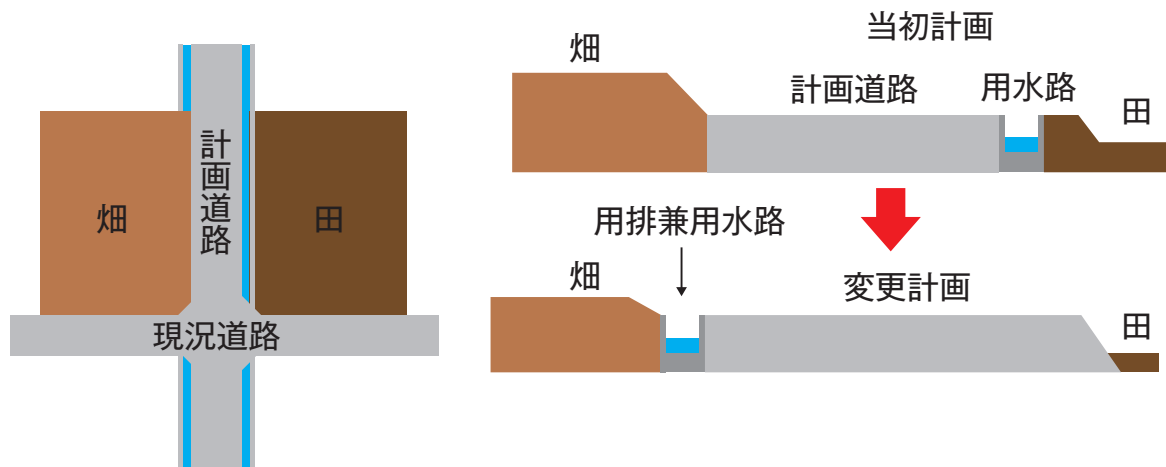
畑の排水を考慮して道路の高さを低く設定したが、周囲の地形条件（宅地や現況道路）に比べて、道路高が低くなってしまったことによる。

原因	対応策
<ul style="list-style-type: none"> 宅地や現況道路等の周囲の地形条件を考慮し、道路高を計画しなかったことによる。 	<ul style="list-style-type: none"> 隣接工事の残土を利用して道路高を変更した。畑の排水については換地原案を見直し、水路の位置を変更するとともに用排兼用水路とした。

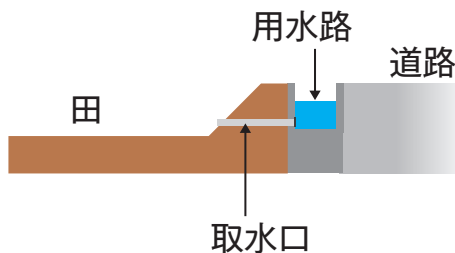
当初設計

原因	対応策
<ul style="list-style-type: none"> ・ 施工業者が圃場整備工事に不慣れなため、臨機に設計変更を提言する等の対応ができず当初設計どおり施工してしまった。また、発注者側も不慣れな業者に対して注意喚起が不足していた。 	<ul style="list-style-type: none"> ・ 施工業者に対し、田面高が計画通り仕上がらないこと、それに伴い用水路計画も変更が生じることを十分に注意を促すとともに、監督員との連絡調整を密に行う必要性等を指導する。

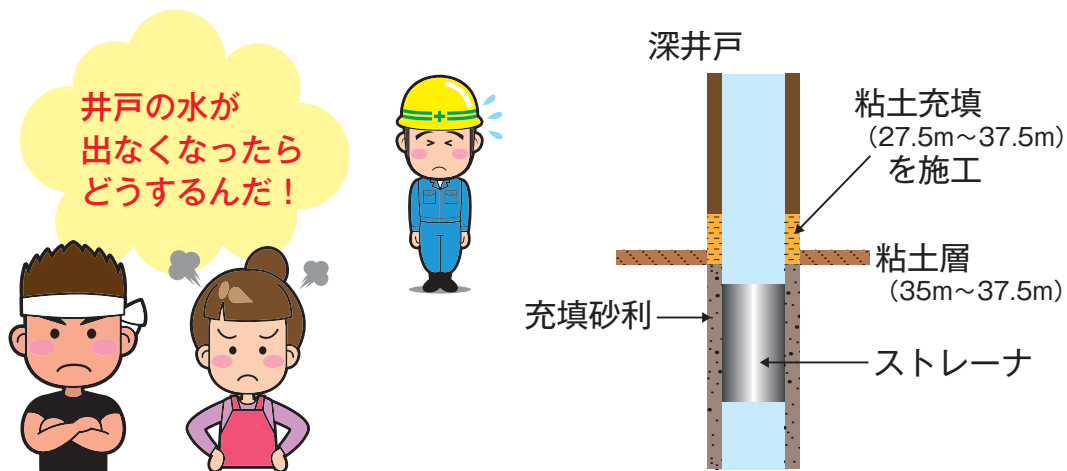
さく井工事の現場周辺に民家の井戸があり、工事の際に民家の井戸の水位低下対策を求められた。

原因	対応策
<ul style="list-style-type: none"> ・ 農業用井戸と民家の井戸では取水層が異なることから、民家の井戸には影響を及ぼさないと考えていたが、住民から一番大切な35m～37.5mの粘土層を壊すことは上層の水が下層へ抜けて水位が低下する恐れがあるとして対策を求められた。 	<ul style="list-style-type: none"> ・ 通常さく井工事においては、地表面から3m程度は粘土、それ以下は0～40の砂利充填としているが、今回は27.5m～37.5mの10mに粘土を充填することとした。この結果、揚水試験時において民家への影響が無かったことが確認された。

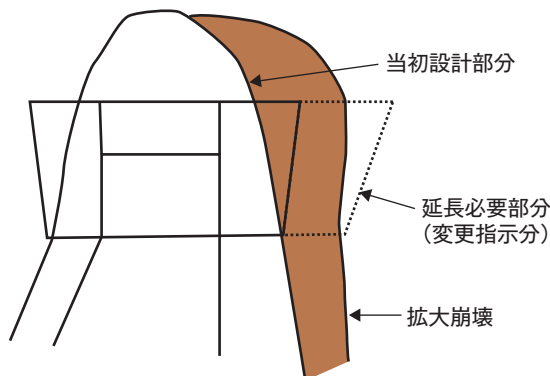
その場で現場代理人に間詰工の意味・内容を説明し、地山に据え付けて施工するよう指示したうえで、変更設計を行った。

原因	対応策
<ul style="list-style-type: none"> 工事受注者は近接の既設谷止工と同じ施工業者であったため、間詰工を理解していて、図面と合わない場合は事前に相談してくると思っていた。 現場代理人は間詰工の意味について理解が不足していたため、図面どおりに施工すればよいと考えていた。 	<ul style="list-style-type: none"> 治山事業経験のある業者でも、現場代理人等の経験が有るとは限らないので、工事着手前に現場代理人等と設計図面の内容をお互いに把握しておくよう、現地打合せを行う。 本体工事の完了時に、間詰工施工位置や規模を現場代理人と現地で再度確認し、必要に応じて変更設計をする。また、「地山に据え付けるように施工すること」等施工上の注意を徹底して現場代理人に伝える必要がある。

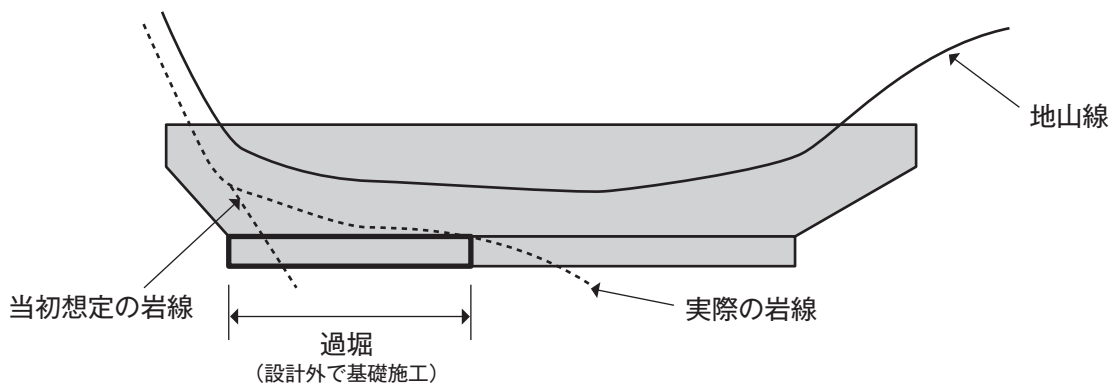
ブロック積土留工において、良好な岩盤が露出したため基礎コンクリートを控除すべきところ、受注者が当初図面どおりに掘削を実施してしまった。このため工期のロスと受注者の余計な経費負担が生じてしまった。

原因	対応策
<ul style="list-style-type: none"> ・受注者が当初設計と異なった場合の連絡や確認を疎かにし、独断で作業を進めた。 ・受注者が岩盤露出時の構造変更について理解が不十分だった。 ・事前の打合せや立会いにおいて、監督員からの説明が不十分だった。 	<ul style="list-style-type: none"> ・過掘となるため、受注者の責において、同等質以上の資材で埋め戻しを行った。 ・事前に提出した施工計画書の記載内容を熟知するように徹底する。 ・当初設計と現場が異なる場合は、必ず報告し、協議することを徹底する。

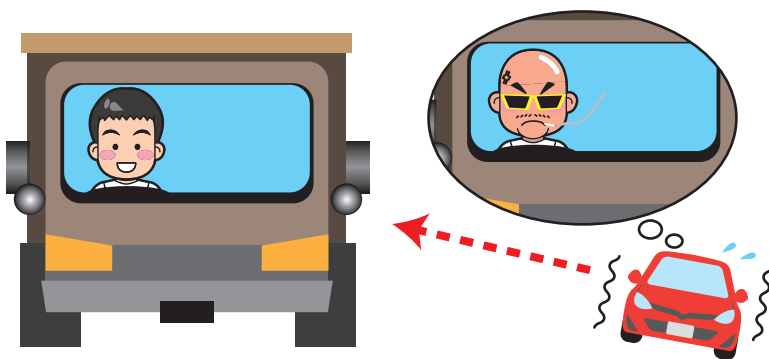
良好な自然環境や湧水を求めて多くの人が利用する林道で、湧水地点より奥で山側法面の災害復旧工事を実施した。残土処理があり11tダンプが林道外に運搬するため一般車両とすれ違うが、その際に一般車が待避所までバックすることもあった。数日後事務所に『林道でダンプトラックの運転手に威圧的な態度で車をバックさせられた』との苦情の電話があった。

原因	対応策
<ul style="list-style-type: none"> ・受注業者に確認すると威圧的な態度で運転している事実はなく、常に一般車に配慮しながら運転しているとのことであった。幅員が狭いこと、ダンプトラックの運転席が上の方にあること、ダンプが大きいことなどが林道での運転が不慣れな人にとっては、威圧的な態度と感じたものと思われる。 	<ul style="list-style-type: none"> ・受注業者、監督員は地域住民や林道利用者とトラブルが起きないように配慮し、万が一苦情があった場合でも誠意をもって対応することが最終的に工期の短縮や良好な工事につながる。

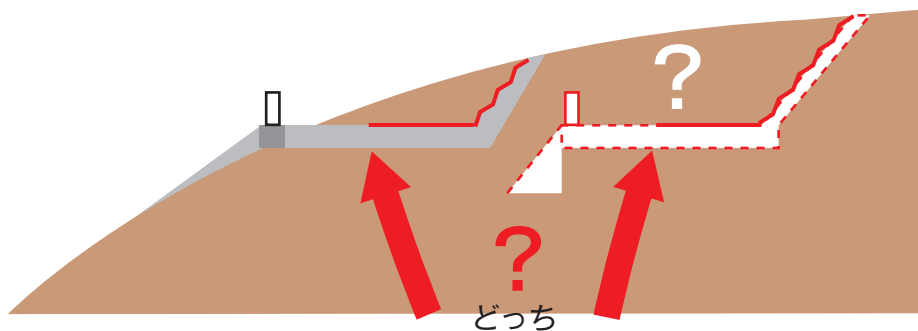
林道開設工事で、受注者が平面データでBPからEPに起工測量をおこなったところ、EPの位置が山側に2mほど違うとの報告があった。林道平面測量はコンパスを使用したのが、代理人はトランシットにより高精度でBPから順に測量しIPを現地に復元し直した結果、各測点で少しずつ誤差が生じ最終的にはEPで大きな差になって報告された。その後、No杭やMC杭等は移動してもよいが、IP杭は動かさず控えをとって対応することなど説明し、結局、起工測量はやり直しになった。請負業者は初めて林道工事を行う地元のSA業者であり、現場代理人も若く林道工事は初めてであった。

原因	対応策
<ul style="list-style-type: none"> ・当時の林道の平面測量はコンパスで測量し、方位角は30'の精度で曲線表に記載してあった。現場代理人はトランシットにより20"の精度でBPから順に測量してIPを現地に復元し直した結果、各測点で少しずつ誤差が生じ最終的にはEPで大きな差になった。 	<ul style="list-style-type: none"> ・監督員も林道工事の特殊性を理解し、施工前には十分な打ち合わせをするとともに、現地と設計図書が相違した場合の対応について確認しておくことが必要である。

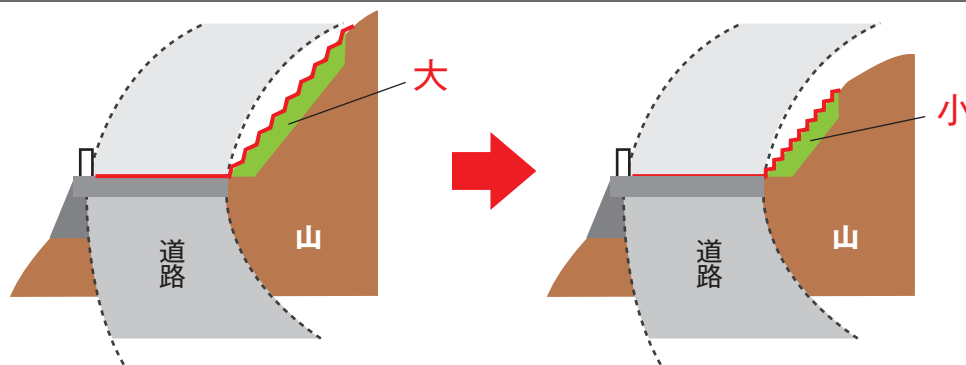
林道の切土法面崩落復旧工事で、法切施工時までは業者から当初想定外の不安定土砂除去のため増額になると報告を受けていたので、事業費が増額になる方向で調整していたが、段階確認（ラス検）で展開図を作成したところ、大幅な面積減が発生した。

原因	対応策
<ul style="list-style-type: none"> ・ 狭隘区間の急カーブで長い法であるうえ、調査時から時間がたっていたため、図面が一部現地と合っていないかった。 ・ 受注者は、法面の横断方向について、厳密な起工測量を行っていなかったため、段階確認（ラス検）用の図面を作成して初めて気がついた。 （→ラス張りの段階で材料に余剰が出ているにもかかわらず、確認しなかったことも原因） 	<ul style="list-style-type: none"> ・ 発注者は数量に単価を乗じて積算するが、受注者は当初受注した金額の中でどのように利益を出すかで施工を計画するため、減額になることを望まないが、現地を再確認し、適切な設計変更（減額）を行った。

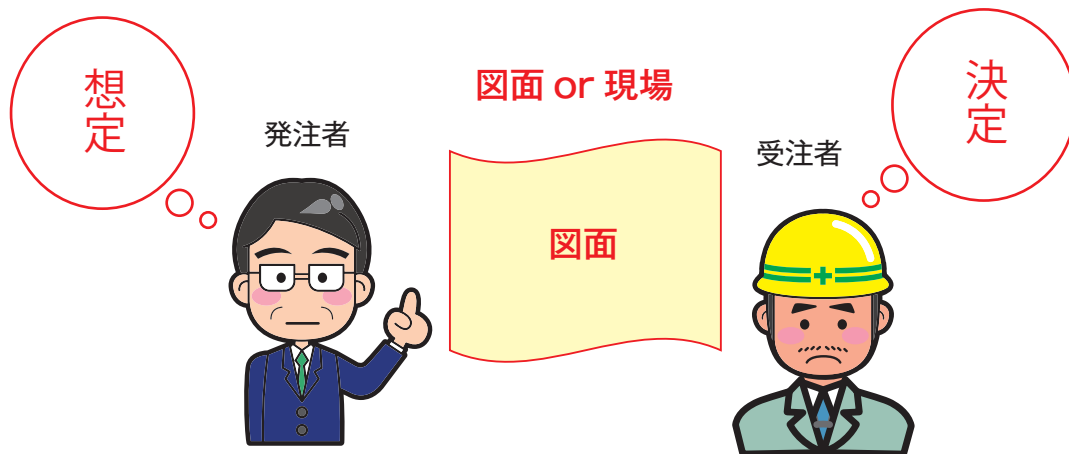
林道の切土法面崩落復旧工事で、発注時に横断図面を想定で計上したが、請負業者は、想定図面に基づき、工事目的を考えず崩落土除去が不完全であったり、過掘りした箇所があった。

原因	対応策
<ul style="list-style-type: none"> ・ 設計者は崩落土除去のため横断勾配を想定して図化したのが、受注者は図面上指示された勾配に仕上げればよいと考えていた。 ・ このため、受注者は不安定土砂や地山に拘らず、図面の指示どおりに施工しようとした。 	<ul style="list-style-type: none"> ・ 現場代理人に、丁寧に設計の意図を説明し、理解してもらうようにする。

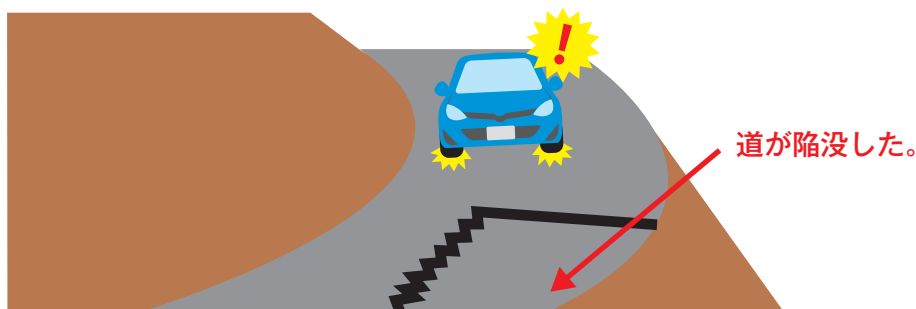
作業道の新設工事の現場において、年度末に完成し、検査時には異常がなかったが、引き渡しを受けてから間もなくして、盛土法面にクラックの発生や土場（盛土による路体構築箇所）の一部分に土のへこみ（凹）が生じた。

原因	対応策
<ul style="list-style-type: none"> ・ 標高の高い山岳地で、1～2月は除雪をしなければ施工できない現場であった。 ・ 切土工で発生した土砂を盛土材として利用する設計をしていたが、切土発生材が水分を含みやすい粘性土であり、礫質土の発生があれば粘性土と混合して利用することも出来たが、礫質土がほとんど発生しない地質であった。 <p>以上の現場条件の下、凍結した土を、盛土材として利用したため、春になって水分が融解し、変状したものと思われる。</p>	<ul style="list-style-type: none"> ・ 厳冬期の工事は、生コンクリート温度低下防止のため、養生の設計や施工時の温度管理など、受注者も適切な対応をとるが、土工事の土質にも注意する必要がある。そのため、発注者は早期発注はもちろんのこと、場合によっては、工事を一時中止するなど極力厳冬期の施工を避けるための工夫をしなければならない。

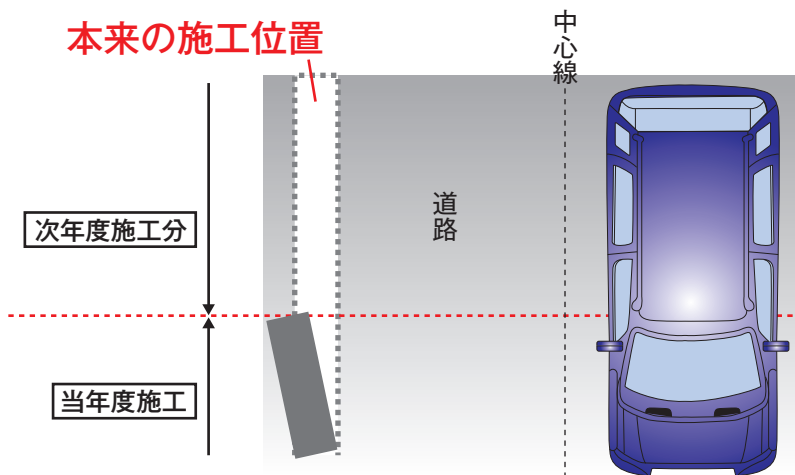
林道開設工事における路側ブロック積で、設置方向が中心線に平行でなく、誤って施工した。

原因	対応策
<ul style="list-style-type: none"> ・ 工期末で工事請負者は夕方遅くまで施工し、工期内完成を目指していた（代理人と監督員は忙しかった）。 ・ 施工区間の終点側に、路側ブロックの設置を増工指示したが、施工延長が短い（約5.0m程度）ので代理人と協議して丁張確認を省略した。 	<ul style="list-style-type: none"> ・ 次年度の工事請負者が、たまたま前年度と同じ業者であったことから、当該路側ブロックを取壊して正規の施工方向に積み直した。どんなに忙しくても、基本どおり確認を実施することが重要。

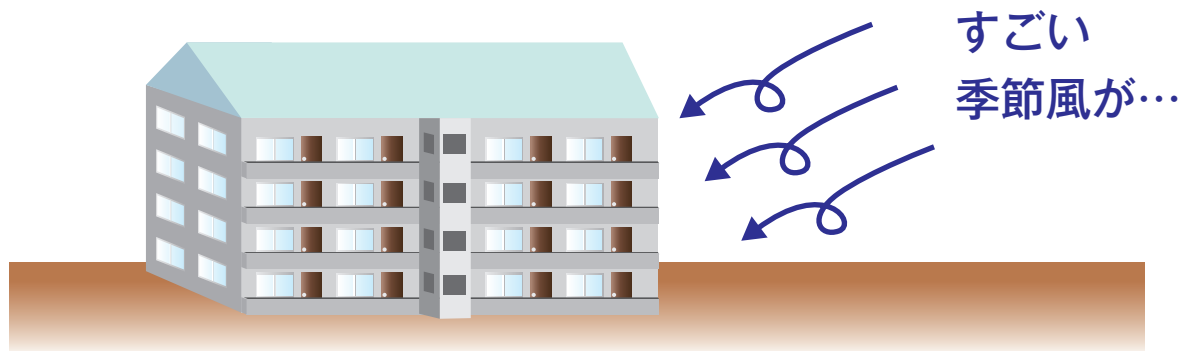
RC造4階建ての建築物、躯体の施工完了時点での出来事。4階にて現場確認を行っていたところ、とんでもなく強い風が吹き付けてきた。この建物は共同住宅で、北側外部に屋外廊下を配し、併せてEVホールも屋外に配置していた。このままでは、強風時に様々なトラブルが予測され対応策の検討が必要となった。

原因	対応策
<ul style="list-style-type: none"> 建物の計画で、気候等の地域特性に配慮する事は必要だが、何にどれくらい配慮すべきか明確な定めは無い。しかし、建物を使用するうえで支障となりうる事柄には、当然対応すべきである。上部階において季節風の影響を考慮できなかったことは、調査・計画時点のミスである。 	<ul style="list-style-type: none"> エレベーターホールに風除けスクリーンを配置し、強風時・雨天時の影響を低減した。計画にあたっては、気候や地域特性を十分に考慮し、現地調査を行うべきである。

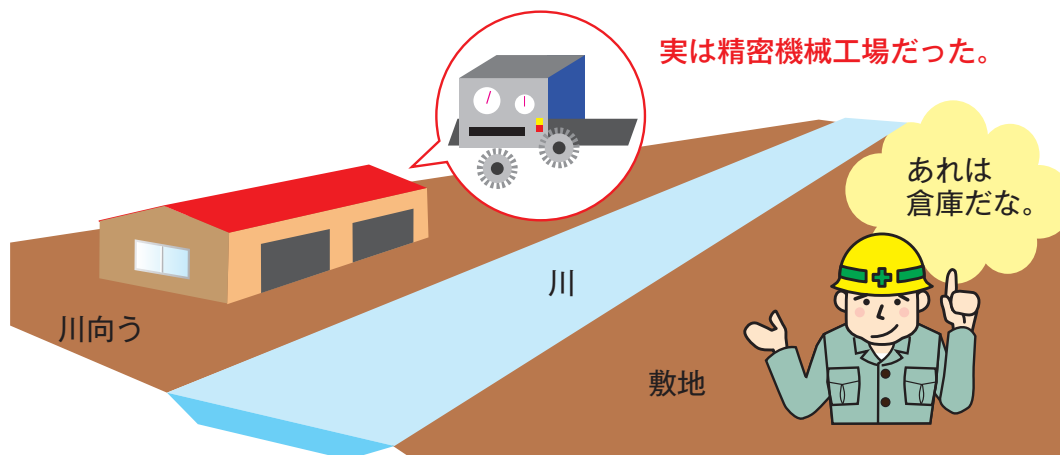
建物の建設工事で、支持杭の施工を始めたところ川を挟んで隣接する工場主から振動により工場の機械が誤作動するため工事を止めて欲しいとの苦情が入った。

原因	対応策
<ul style="list-style-type: none"> 計画段階の現場周囲の状況確認時に、川(幅6m程度)向こうに見える建物は倉庫だと誤認していた。精密機械による加工を行っている工場とは考えていなかった。見た目ではなく、地図や現地を歩くなど調査段階での情報収集が不足していたことが原因である。 	<ul style="list-style-type: none"> 工場の休業日等の確認を行い、工程計画を再度立案した。工場の休業日に支持杭の施工を行うことで、工場側の了解を得ることができ施工完了した。調査段階の情報収集は、正確に行うべきである。

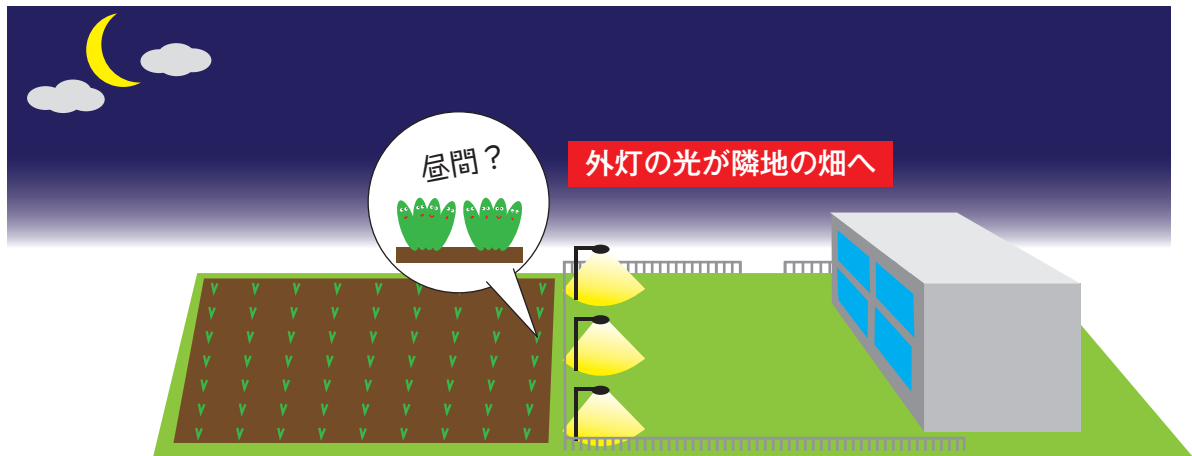
建物の建設が山場を越えて、外構の整備に取り掛かった。敷地周囲には外灯を配置する計画で、順調に工事は進捗していた。そんな折、「外灯の光が、畑の野菜の生育に悪影響を与える恐れがある。」との苦情があった。

原因	対応策
<ul style="list-style-type: none"> 外灯の光によって、隣地の畑で栽培している野菜の葉色に影響がでることが判った。計画時に畑があることは承知していたが、作物の品種や外灯の光が与え得る影響については検討を行っていなかった。 	<ul style="list-style-type: none"> 設置した外灯に遮光板を追加設置し、外灯使用時間をタイマー制御により必要時間のみとすることで、理解を得ることができた。外灯の計画は、敷地外へ与える影響についても検証すべきである。

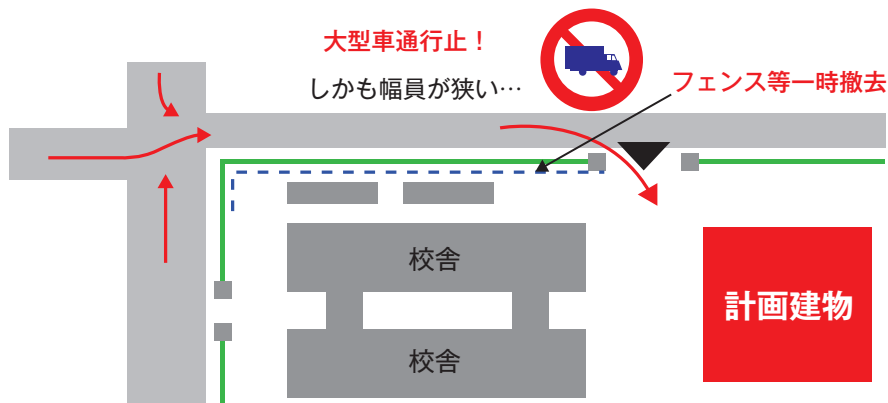
工事場所を含む周辺に大型車の通行規制がかかる地域で、大規模な建設工事を実施した。資材搬入に大型車通行が必要で警察署との協議を行ったところ、土の搬出やコンクリート搬入に特に支障ないが、大型トレーラーの通行は問題があるとの指摘があった。トレーラーの通行なしに工事は進まない。

原因	対応策
<ul style="list-style-type: none"> 工事場所は、旧市街地にあり周辺道路も狭隘である。設計時点から資材の搬入がカギになることは判っていたが、大型車＝ダンプやアジテーターというような固定観念があった。搬入車両には、全長が長く回転半径も大きい鉄骨搬入用11mトレーラーも存在することを忘れていた。 	<ul style="list-style-type: none"> 工事中の周辺交通への影響に配慮して、工事場所側のフェンスを一時撤去し、通行幅員と搬入口の幅を確保する事とした。大型トレーラーの通行と現場搬入には多くのスペースが必要であった。

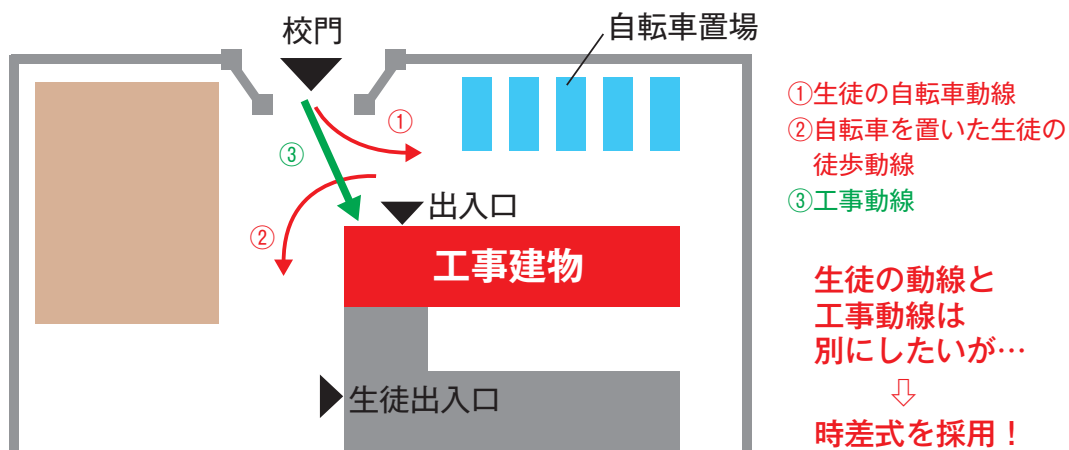
学校の改修工事で仮設計画の検討を行ったところ、生徒が登下校に使用する出入口と建設工事の出入口を共用せざるを得ないことが判った。工事動線と施設利用動線が重複してしまい、安全管理上の問題が生じた。

原因	対応策
<ul style="list-style-type: none"> この学校の敷地は、狭小で余分なスペースがほとんど無い状況であり工事の資材置場を確保するにも一苦労である。工事専用の出入口を検討したが、既存施設との関係から断念せざるを得ない状況であった。 	<ul style="list-style-type: none"> 学校と協議の上、生徒の登下校の時間と工事関係者の現場入場時刻を時差式にした。また、工事期間中の登下校時間帯は、校門に教員と工事関係者の双方が立ち番を行い関係者の誘導にあたった。仮設計画は、動線分離が原則だが状況により臨機の対応も必要となる。

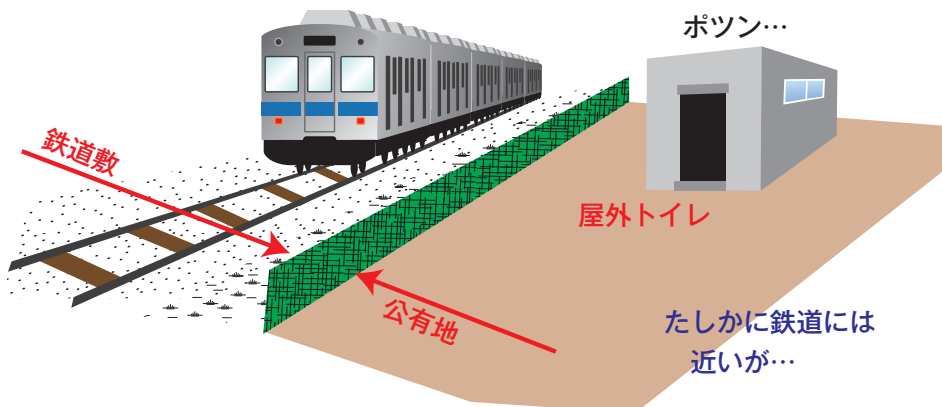
鉄道敷に隣接する敷地で、平屋の屋外トイレを建設しようとしたところ鉄道事業者との協議が必要であることが判明した。協議には概ね2カ月程度を要するとのことである。協議に2カ月費やすこととなると年度内の完成は絶望的である。

原因	対応策
<ul style="list-style-type: none"> 鉄道敷が隣接していることは重々承知していたが、高さが2.3m程度の平屋の建物であり、建設にあたって大型の重機は使用しないため特段の協議が必要であるとは考えなかった。 	<ul style="list-style-type: none"> 同一敷地の別工事で大型重機使用により鉄道事業者と協議中の件があり、本件を併せた形で協議を行い通常の半分の期間で協議を終了し年度内に工事完了できた。工事対象が小規模である等にかかわらず、事前に関係者への協議・確認を十分に行う事が必要である。

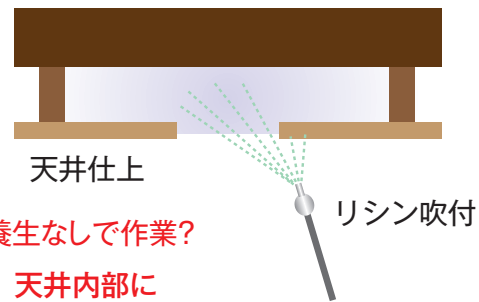
アスベスト含有の吹付リシン仕上げの天井ボード撤去工事を実施した。作業にあたり、事前に現場調査を進めていたところ、吹付リシンが天井内部にも付着していることが判明した。

原因	対応策
<ul style="list-style-type: none"> ・新築時に天井ボードに吹付リシンを施工する作業で、照明や火災報知機を設置予定の天井切欠部分の養生を行わずに施工したため天井内部に飛散したものと思われる。設計段階の調査時に天井裏まで確認が及ばず、状況を事前に把握していなかった。 	<ul style="list-style-type: none"> ・天井撤去後に天井内に付着しているリシンについては、所定の接着剤を塗布することにより強制的かつ強固にリシンを定着させる封じ込め工法で対応した。事前調査の時点で一步踏み込んだ調査・確認を行えば回避できたトラブルである。

養生なしで作業？

天井内部に
飛散していた…

なぜ養生してなかったのか？？

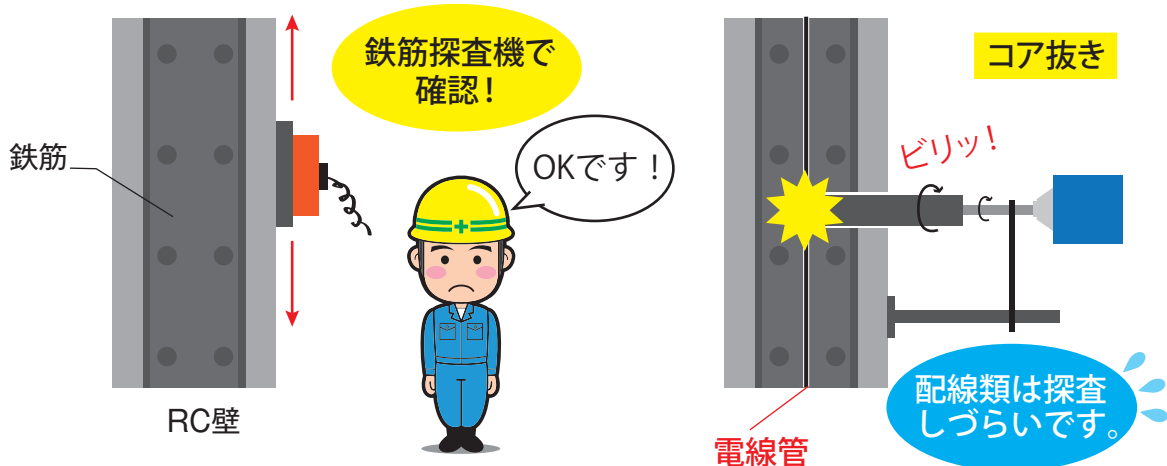
公営住宅の耐震診断で、耐力壁のコア抜き作業中に配線(電線、電話線)を誤って切断してしまい停電・電話不通状態が発生した。

原因	対応策
<ul style="list-style-type: none"> ・コア抜き前に鉄筋探査機による調査を行ったが、配線が細いため鉄筋探査機では判断できなかった。また、建設当初の建物の詳細図が残っていなかったため、事前に配線位置を確認することが出来なかった。 	<ul style="list-style-type: none"> ・緊急の復旧工事を行い対応した。建物調査を目的としたコアボーリングは綿密な計画に基くべきである。位置も壁端部か中央部が適切かなど様々な検討を行うことが必要である。

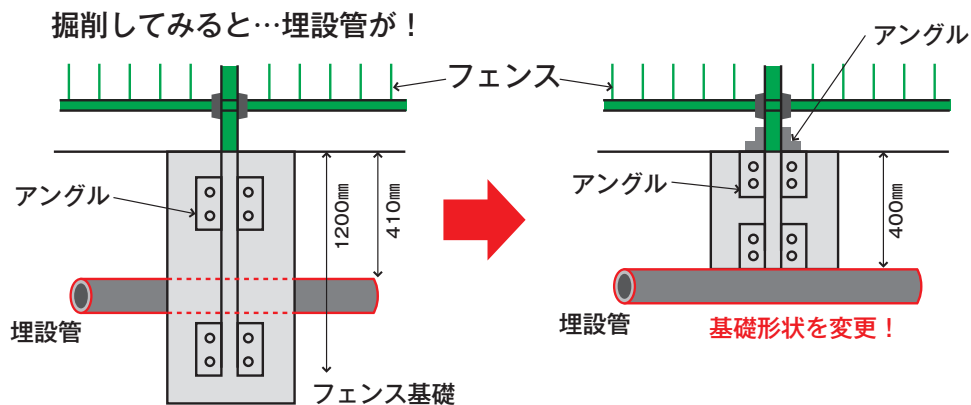
公共建物の敷地内で既存擁壁の内側に高さ3mのフェンスを取付ける工事で設計上、深さ1200mmの基礎が必要であった。試掘を行うと深さ410mmの位置に擁壁に沿って4本の埋設管があり、設計どおりの基礎が設置できなくなってしまった。

原因	対応策
<ul style="list-style-type: none"> 敷地内の埋設物に関する図面等が無く、設計段階で事前確認ができなかったことが原因である。 	<ul style="list-style-type: none"> 構造検討行い、柱を擁壁に固定するためのアングルを増やし、深さ400mmの基礎を設置することとした。埋設物が干渉する場合、臨機の対応が必要となる。局所的な形状変更について、検討出来るよう構造計算内容を把握しておくことが必要である。

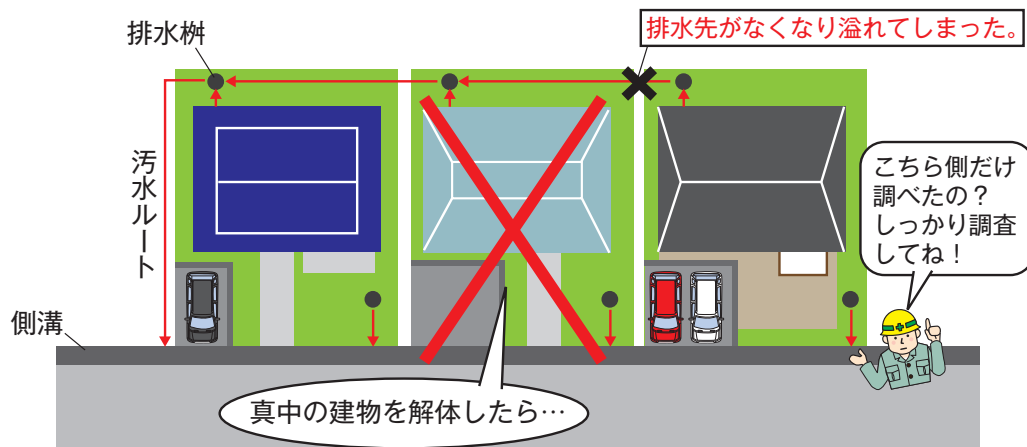
戸建公営住宅が3戸並んでいる。真ん中の住宅のみを解体する工事で、屋外排水柵を撤去したところ、隣の戸建公営住宅の生活排水が適正に排水されずに溢れてしまった。

原因	対応策
<ul style="list-style-type: none"> 3戸の住宅は、排水経路を共用し柵も相互に繋がっていたことによる。敷地内に排水柵が2つあり、現地調査時に1つの排水柵が直接側溝に排水されていたため、もう一方の排水柵もそうなっているだろうと思込んでしまった。 	<ul style="list-style-type: none"> 排水先を喪失した戸建公営住宅の排水経路を別途確保し直接側溝に流れるよう対応した。現地調査は近隣状況を含め十分に行う必要がある。

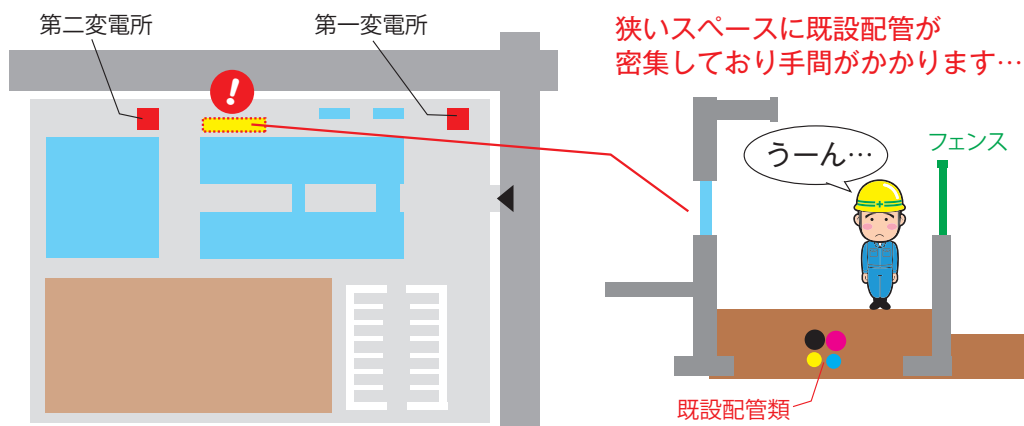
構内配電線路工事での出来事。第一変電所から新設の第二変電所に至る高圧用ケーブル埋設作業の計画検討を行った。重機による掘削作業を予定していたが、建物と外構工作物に挟まれた区間は作業空間が狭いことや掘削位置に基礎定盤など地中埋設物も存在し、重機作業が困難であることが判明した。

原因	対応策
<ul style="list-style-type: none"> 設計時点で、実施段階の作業想定が適切でなく、現地調査が不十分であったことが原因である。 	<ul style="list-style-type: none"> 重機を使用できない区間について、手掘りによる掘削作業を行った。当初計画の作業時間を上回る時間を要することとなった。事前の調査で、掘削区間全体について検討を行うことが必要である。

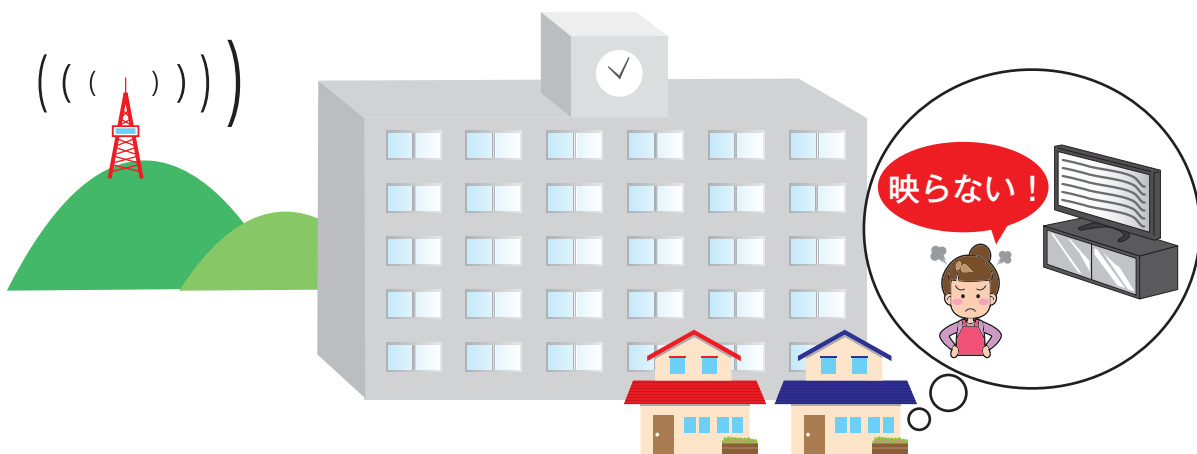
RC造5階建ての学校新築工事。近隣住民よりテレビの映りが以前よりも悪くなっていると苦情を受けた。

原因	対応策
<ul style="list-style-type: none"> 設計時に電波障害対策の検討・調査が行われていないことが原因である。複数年にわたる工事であり、工事途中で引継いだ案件。前任者から電波障害に関する引継ぎは特になく、当然ながら調査をしているものと思いついでいた。 	<ul style="list-style-type: none"> 急遽、電波障害調査を行い状況と影響範囲を把握した。機能補償に工事費と期間を要した。企画段階で敷地や近隣状況を把握し、電波障害発生のおそれがある場合は調査と対策費用を準備するなどの措置が必要である。

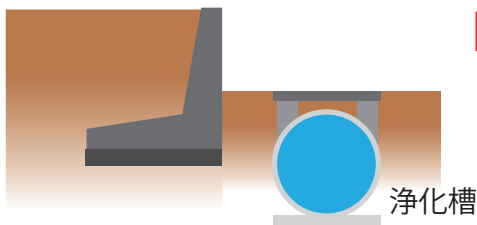
計画では

浄化槽を設置しようと掘削を行ったところ隣接地にL型擁壁があり、擁壁底盤が支障となって計画どおり設置することが出来ない状況となった。

原因	対応策
<ul style="list-style-type: none"> 設計時点の確認不足が原因である。L型擁壁が設置されていると思い込んでいたが、実際は逆L型擁壁が設置されていた。また、造成工事担当者との調整も不足していた。 	<ul style="list-style-type: none"> 擁壁の底盤に干渉しない位置へ浄化槽の埋設場所を変更し設置した。事前の内部調整と担当者間の打合わせを十分に行うべきである。

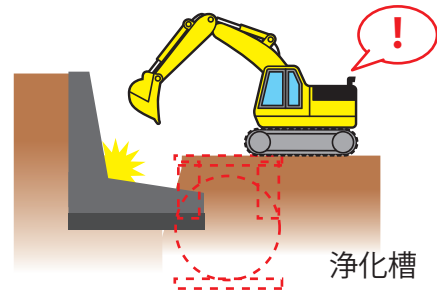
掘削してみたら
擁壁の底盤が…

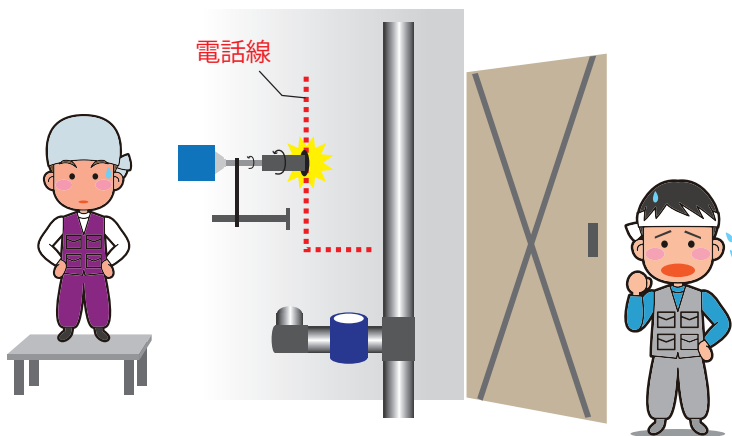
共同住宅の改修工事。住戸水廻りの改修に伴い、パイプシャフト内部からRC間仕切壁にコア抜きを行った。その際、間仕切壁内部に配線された電話線を切断してしまい、電話が不通となっているとの苦情を受けた。

原因	対応策
<ul style="list-style-type: none"> 本件は、機械設備の改修だが既存建物の改修にあたり他の要素(電気設備)に注意を払わなかったこと。事前調査を十分に行わなかったことが原因である。 	<ul style="list-style-type: none"> 緊急の電話線復旧工事を行い、不通状態は解消した。機械設備の担当・請負者であっても工事に関連する部分については事前に図面や現地状況を調査確認する等の対策が必要である。

そこに電話線が
入ってますよ！
