設計 1 建築工事（想定より大きな地下水位の変動）

現場の教科書Ⅱ

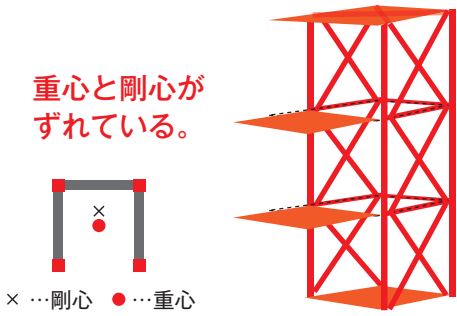
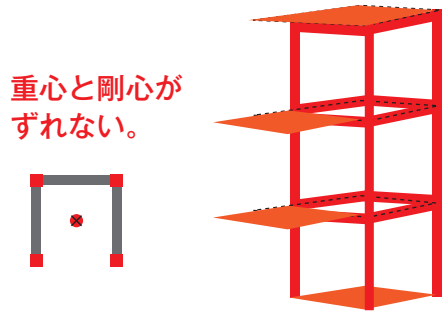
E V増築の現場での出来事。昇降路の構造体を鉄骨ブレース構造にて計画した。中間検査を受けたところ検査員から「構造体のバランスを確認した方がいい」とのアドバイスを受けた。最上部に移動し、強制的に振動を与えてみると共振現象により昇降路が大きく揺れることが判った。

原因	対応策
<ul style="list-style-type: none"> 構造計算は成立しているが、コスト面重視で昇降路の構造体をブレース構造としたことで出入口面でバランスが悪くなっていたことが原因である。重心と剛心が離れてしまい構造的バランスが崩れやすく強制的な振動を与えると挙動が大きくなることが判った。 	<ul style="list-style-type: none"> 重心と剛心を極力一致させる構造検討を行い、補助部材を配置することでバランスを向上させた。構造体の計画は構造計算の成立はもちろん、コスト面だけでなく安定性にも配慮した計画とすることが重要である。E V昇降路のような搭状の構造計画にはラーメン構造のほうがより適している。
<p>△ ブレース構造</p>

<p>重心と剛心がずれている。</p> <p>× …剛心 ● …重心</p>	<p>◎ ラーメン構造</p>

<p>重心と剛心がずれない。</p>
<p>コストと機能・性能のバランスが大切です。</p>

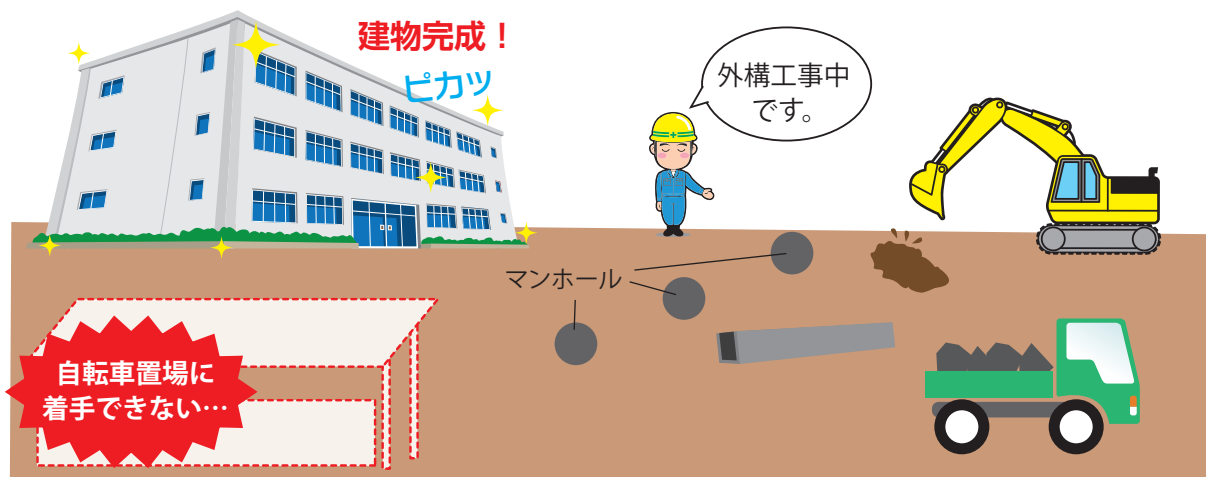
建築本体工事に付帯する駐輪場の工事。悪天候によって分割発注の外構工事に遅れが生じ、このままでは駐輪場の工期内の完成が困難な状況となってしまふ。

原因	対応策
<ul style="list-style-type: none"> 建築本体工事と分割発注工事との工程の調整不足及び予測の難しい気象条件への準備が不足していた。悪天候時の対処法などを明確にしておくなどの対応が必要であった。 	<ul style="list-style-type: none"> マスター工程表に分割発注工事も組み込み検討を行うことで、現場作業効率が上がリ工期内に完成することができた。発注・施工日程を把握し、気象状況も織り込んだ工程管理が必要である。

効率アップには、総合工程表を作成し各工事間の情報を集約しましょう！

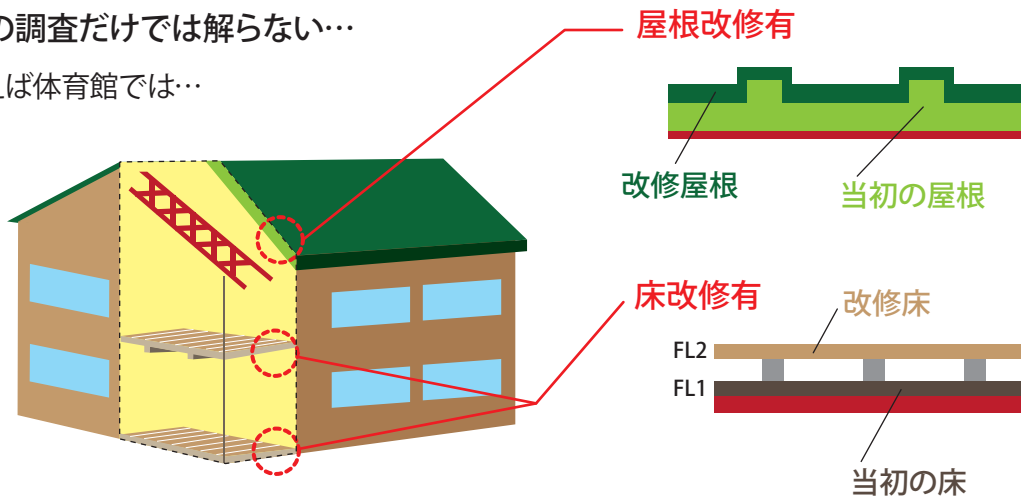
解体工事で、産業廃棄物処分量が設計数量から大幅に増加してしまった。

原因	対応策
<ul style="list-style-type: none"> 解体建築物は過去に改修工事が行われており、カバー工法により屋根及び床が2重になっていたことに気付かず設計してしまった。 	<ul style="list-style-type: none"> 廃棄物処分の増加は、数量を変更し対応した。設計図書等の書類の保管・管理を適正に行い、建築物の改修履歴等を正確に把握できる体制を整えることが必要。また、施設管理者への聞き取りなど情報収集に努めることが重要である。

外観の調査だけでは解らない…

例えば体育館では…

既設建物の情報は、施設管理者への聞き取り調査が、カギです!

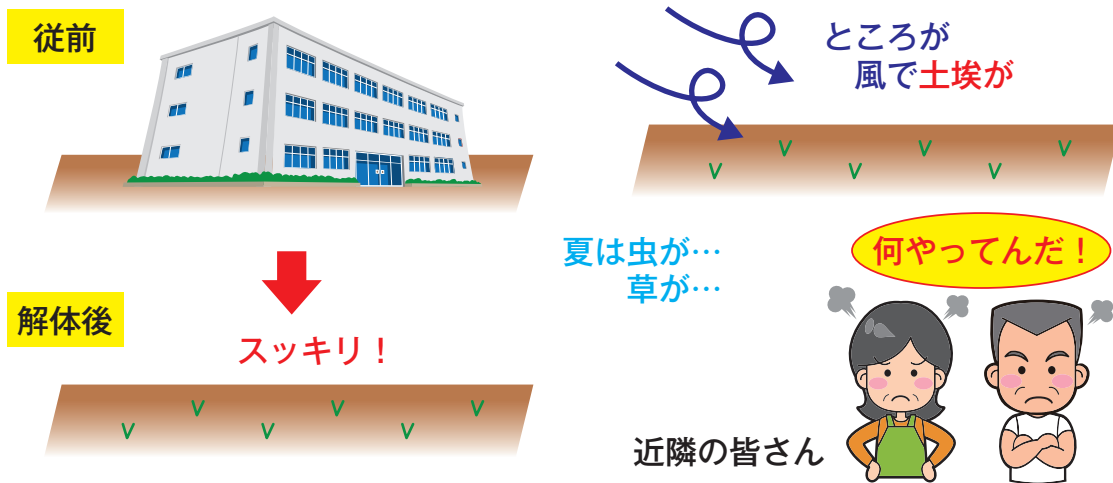
役目を終えた公共施設の解体工事を行った。建物解体は概ね終了し、整地を行い完了する予定であった。重機を使用し整地を行っていたところ、近隣の住民から「土埃がひどくて洗濯物も干せない状態だ」との苦情を受けた。

原因	対応策
<ul style="list-style-type: none"> 狭小な敷地であれば気づかないかも知れないが、広大な敷地から強風で舞上がる土埃が住宅地周囲に与える影響を計画時点で想定できなかった。 	<ul style="list-style-type: none"> 土埃の飛散を防止できる程度の砂利敷きを追加施工することとした。解体後の敷地の管理についても、周辺への配慮が必要である。

解体工事は、その後の維持管理にも配慮する必要があります。

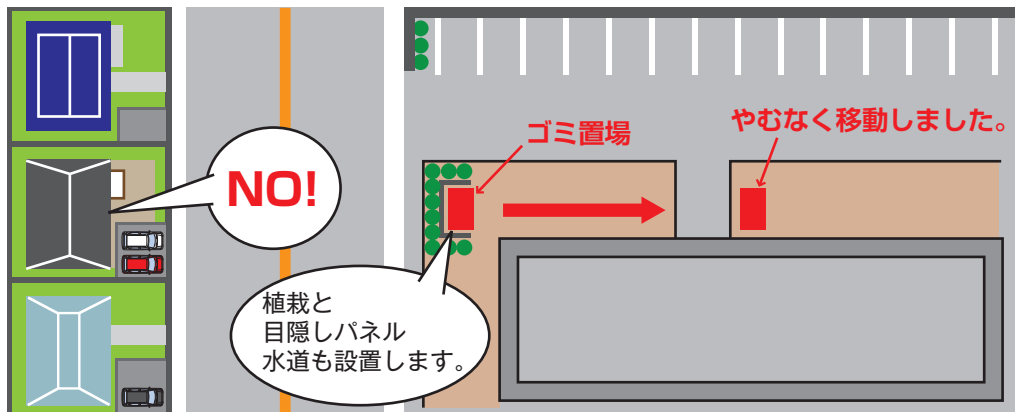
建物の配置計画に基づき、ゴミステーションを計画し施工しようとしたところ、道路を挟んで反対側の住民から「私の家の前にゴミステーションは困る！」との苦情が入った。

原因	対応策
<ul style="list-style-type: none"> ・ゴミステーションの周辺対策として、周囲には目隠しパネルを配置し、道路側には植栽を行うこととしていた。設置にあたり自治体との手続きも進行している状況。前面道路の幅員も広く、反対側の道路境界からゴミステーションまで10m以上の距離があるため、苦情は想定していなかった。 	<ul style="list-style-type: none"> ・ゴミステーションは、目隠しパネルを配置することや周囲に植栽を行うこと。また、水道を設置し衛生に留意し使用すること等を説明したが理解は得られなかった。道路側に配置することを断念し、配置計画を見直すこととした。

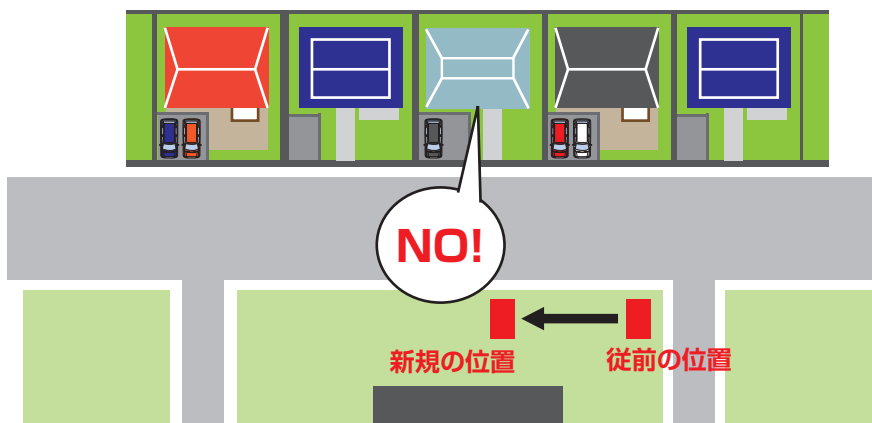
公共施設の建替えにあたり建物配置、敷地利用計画を立てた。敷地内にあったゴミステーションを従前の位置から若干移動させる必要が生じた。建物整備が終盤にかかりゴミステーションの施工にかかろうとしたところ、近隣住民より「ゴミステーションが自分の家に近くなり困る。」との苦情が入った。

原因	対応策
<ul style="list-style-type: none"> ・近隣住民は、従前のゴミステーションの管理状況が良くなかったことから、悪臭などの発生を懸念していた。 	<ul style="list-style-type: none"> ・新ゴミステーションは、環境対策として水洗浄ができるよう計画しており、清掃の体制など説明し理解を得られた。ゴミステーションの位置は、周囲への影響が大きい。事前に、様々な観点から配置を検討する必要がある。

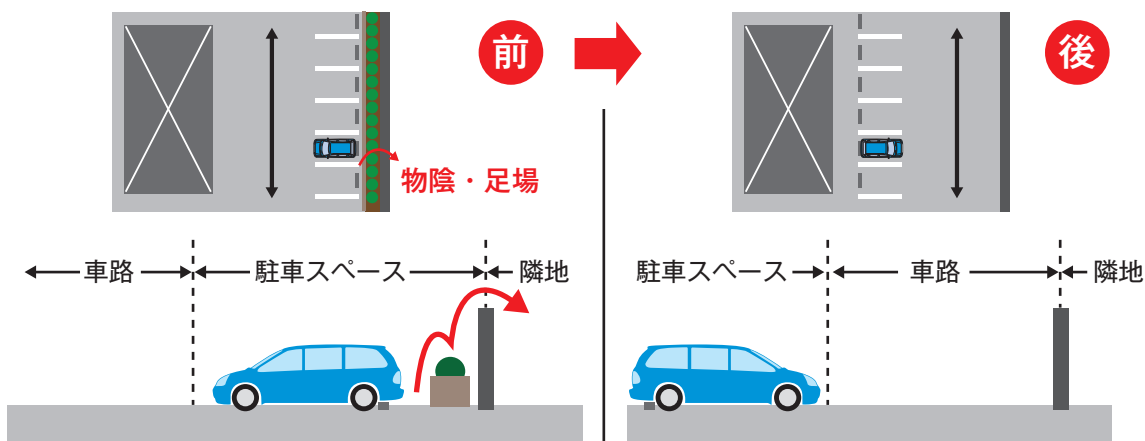
公共施設の建設計画について、近隣住民への説明会を開催したところ、隣接する住民から建設計画には反対しないが、駐車スペースと車路の関係について騒音と防犯の観点から見直しを要望された。

原因	対応策
<ul style="list-style-type: none"> 住民は、駐車スペースが隣接していると車の騒音や排気ガスの影響を受けること、車や近隣に配慮して配置した植込みなどが、物陰や足がかりとなり隣家への侵入者を助長することになると心配していることが判った。 	<ul style="list-style-type: none"> 敷地は住宅街にあることから、近隣への騒音対策をより強化する目的で、車路と駐車スペースの配置を入れ替えることとした。大規模な公共施設の整備は近隣に与える影響も大きいことから細やかな配慮が求められる。

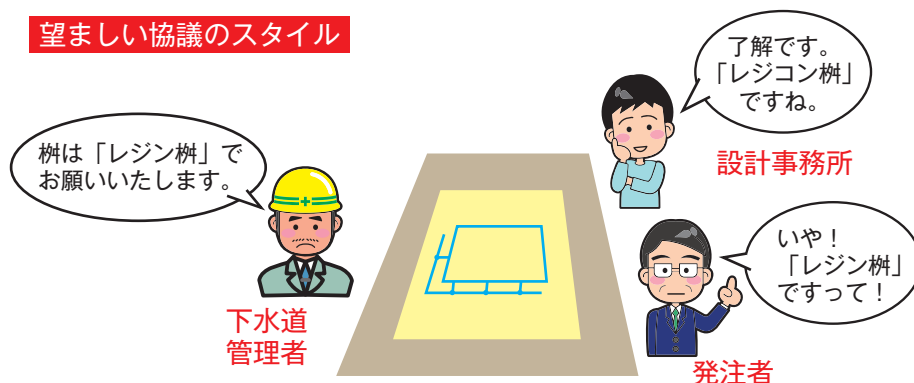
望ましい協議のスタイル

学校の下水道接続工事の設計最終段階で、官公署協議を行った。下水道管理者に図面を確認してもらったところ、「柵が指定した仕様と異なる」と指摘を受けた。下水道管理者は「レジコン柵」を指定したが、図面には「レジコン柵」が描かれていた。

原因	対応策
<ul style="list-style-type: none"> 設計の当初に下水道管理者と設計事務所の2者で協議を行ったが、その際に設計事務所が作成した打合記録で「校内にはレジコン柵を使用すること」と記載されており、この段階での聞き間違いがトラブルの原因であった。（レジコン柵は短い管をつないで柵の形状にする。レジ柵は縦管が1本でできているため、地下水等の浸入が少ない。） 	<ul style="list-style-type: none"> 工事を発注する前の段階であったため、図面を修正して工事を発注できた。これ以降、官公署協議は受注者任せにせず、可能な限り同席するようにしている。

重要な打合せは、担当者同席で！打合せ記録の確認も重要です。

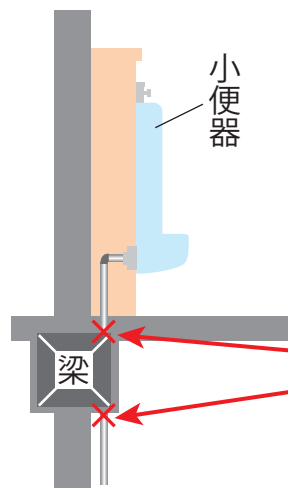
RC造の学校新築工事で、壁掛けタイプの小便器の排水管が梁に干渉し、設置出来ないことが施工図検討段階で判明した。

原因	対応策
<ul style="list-style-type: none"> 設計時に機械設備担当者は構造設計担当者に梁の位置・サイズを確認したが、その後に梁の仕様が度々変更されたため最終的に設備図と構造図で梁の食い違いが生じた。 	<ul style="list-style-type: none"> 小便器の仕様を床置きタイプに変更し、排水の床貫通部を壁から離すことで対処することができた。

梁と排水管が
干渉していますよ。

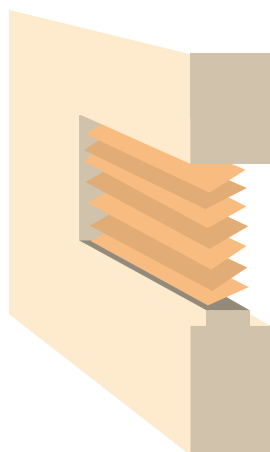
外壁面に取り付く機械設備の換気ガラリサイズについて、必要となる換気量が確保できないことが判明した。

原因	対応策
<ul style="list-style-type: none"> 設備設計からダクトサイズを伝達し、建築設計で外壁面にガラリを設ける計画であったが、ダクトサイズのままガラリサイズを決定したため、ガラリの開口率を乗じると換気量が不足することとなった。設計段階で、建築・設備間の確認が行われなかったことが原因である。 	<ul style="list-style-type: none"> 換気ガラリのサイズを大型化し、必要な換気量を確保した。ガラリの設計でルーバーがある場合は、開口率による換気量の減算が発生するため注意が必要である。

**ガラリはルーバーがある
ので見た目の
面積ほど空気は
通りません。**

設備設計と建築設計間の調整不足は、機能性の低下に直結します。

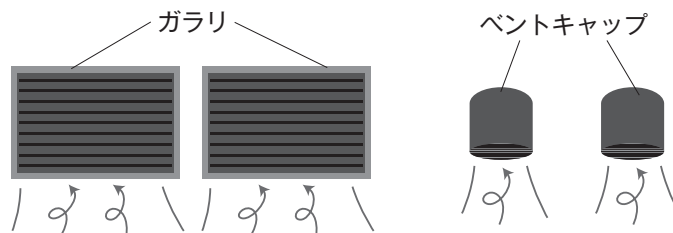
原因	対応策
<ul style="list-style-type: none"> ・外壁に設置してある給気ガラリ内部に防虫ネットが設置してあり、その防虫ネットが原因で目詰まりを起し外調機の給気量不足となった。給気ガラリや給気用ベントキャップには防虫ネットが設置されている事例が多いが、極力設置無し又は防鳥ネット程度にするなど対応が必要であった。 	<ul style="list-style-type: none"> ・給気ガラリの清掃を行い不具合は解消した。住宅用給気ベントキャップに防虫ネットを設置する場合は、入居者が交換しやすい器具を選定し、定期的に清掃が必要なことを説明する必要がある。

ガラリやベントキャップを清掃しやすい場所に設置することも大切です。

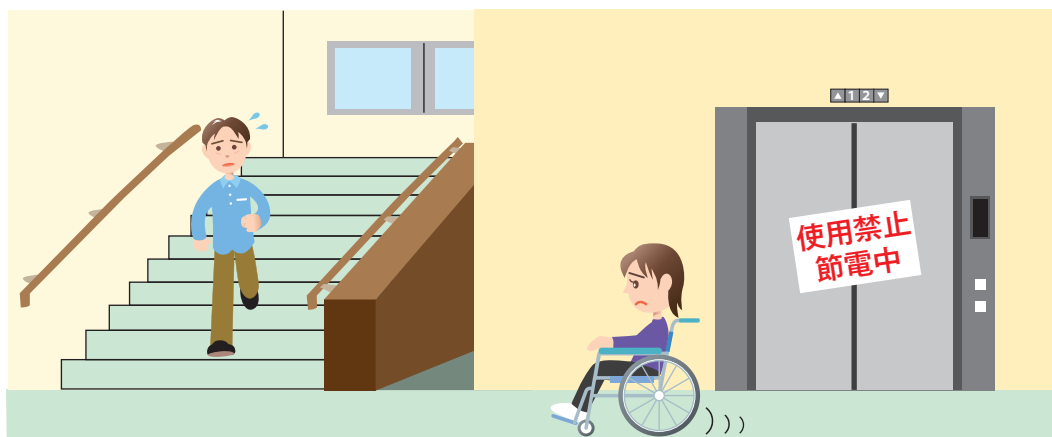
特別支援学校の増築工事でEVを設置した。2階建なので油圧式を選定し完成した。その後、数年経過して学校に行く機会があり聴いてみると「EVは使っていません。」とのこと。油圧式EVは油をコンプレッサーでシリンダーに送り込みカゴを押し上げる機構となっており、常時電源を入れ油を温めておく必要があったため、使われていなかった。

原因	対応策
<ul style="list-style-type: none"> ・設置後、省エネ節電の対応のなかで使用頻度の少ないEVの電源を切ることになったとのこと。節電が、あたりまえになった現在では使用頻度の少ないEVのために常時電源を入れておくことが難しくなった。 	<ul style="list-style-type: none"> ・EVは、2階建でも機械室レス巻上式EVがあるので待機電力が不要な機種を選ぶこと。EVに限らず、機器の選定は省エネ事情を考慮して機種選択すること。

機器の選定は、省エネやランニングコストに配慮が必要です！

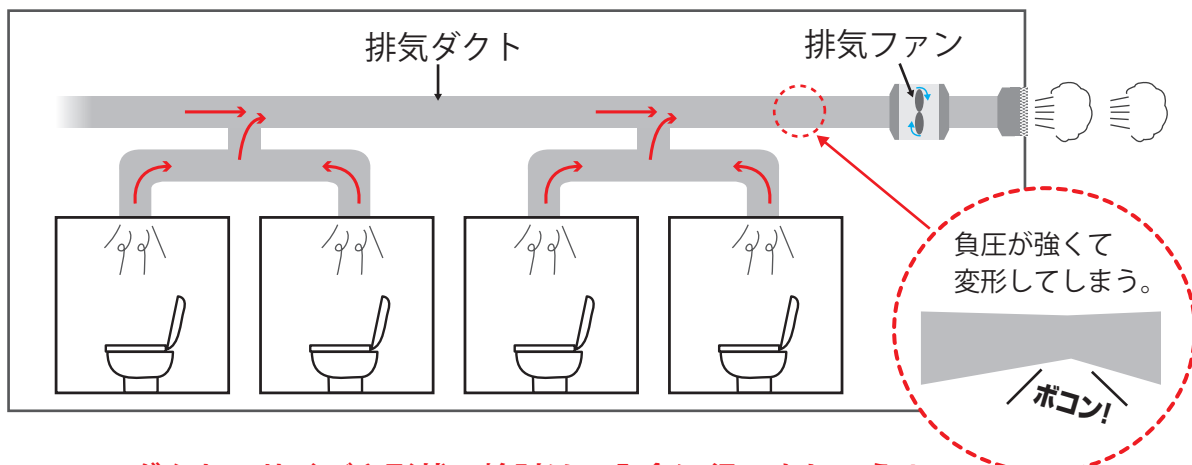
特別支援学校の新築工事においてトイレ系統の排気ファンを運転すると、天井内から排気ダクトがつぶれる金属音がする。

原因	対応策
<ul style="list-style-type: none"> 特別支援学校のため、トイレの面積が他の学校よりも大きく、1フロア分全てのトイレの排気を大型のファン1台で行っていた。これにより排気ファン手前でダクト内部の負圧が非常に大きくなり、ダクトがつぶれた事が原因である。 	<ul style="list-style-type: none"> ダクトが変形しないように補強を行うことで異音の発生を抑えた。このような場合は、排気系統を細分化することやダクト内部の負圧が大きくなりすぎないようにダクトのサイズや形状について入念に検討すべきである。

ダクトのサイズや形状の検討は、入念に行いましょう！

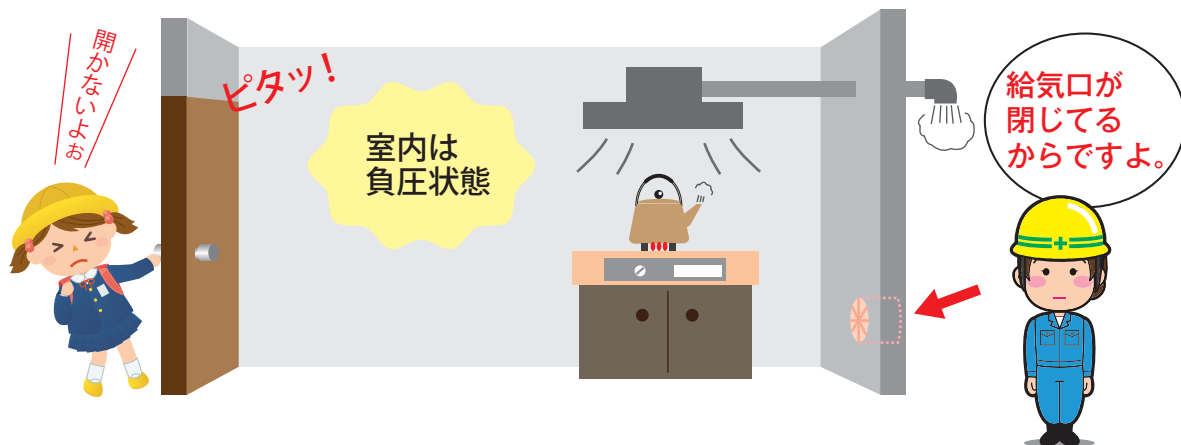
共同住宅の住戸で、台所のレンジフードファンを回すと室内が負圧状態となって、玄関ドアが子供の力では開かなくなると住民からクレームがあった。

原因	対応策
<ul style="list-style-type: none"> 居室や台所に外気取り入れ用の開閉式給気口が付いているが、冬季に冷えた外気が室内に入ってくるのを避けるため給気口を閉じてしまう。引き渡し時の住民へに取扱説明が不十分であった。 	<ul style="list-style-type: none"> 給気口を開放することで、ドアの問題は解消した。換気の観点からも給気口は極力開けておくよう説明した。気密性の高い共同住宅等では、同時給排気型のレンジフードファンを採用するなどに対応することが必要である。

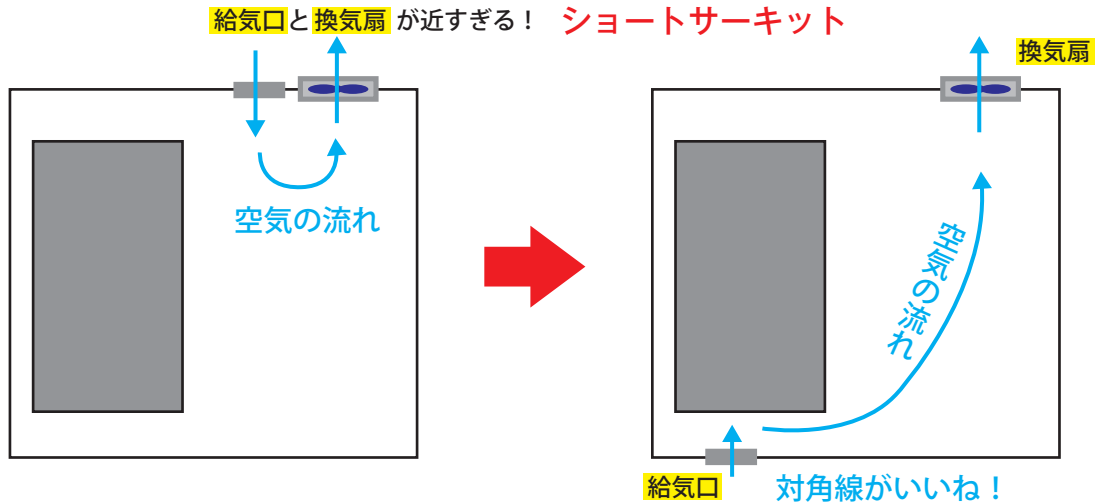
ボイラー室の給気経路と排気経路が、同じ壁面にあつて空気の流れが悪くなつてゐる。さらに室内の温度が上昇し感知器が作動してしまふ。

原因	対応策
<ul style="list-style-type: none"> 換気計画時の初歩的なセオリーについて、確認を怠つたことが原因である。設計時、施工時の確認不足である。 	<ul style="list-style-type: none"> 現地で給気口とは反対側の壁面に排気口を設置し、空気の流れを向上させた。軽微・簡易なものについても基本条件の確認は重要である。

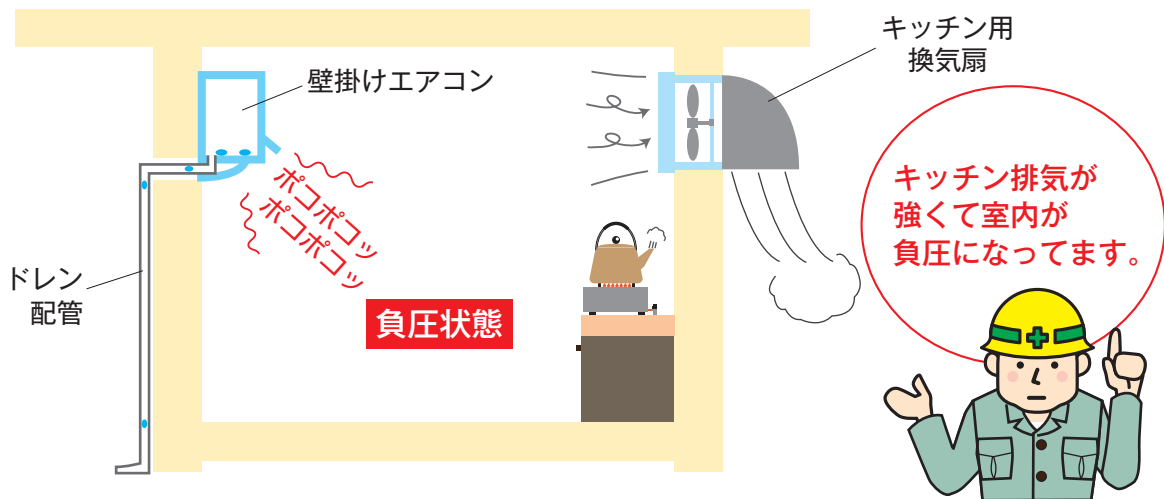
共同住宅でキッチンの排気設備を運転した際、壁掛けエアコンより「ポコポコ」と異音が発生した。

原因	対応策
<ul style="list-style-type: none"> 空調用ドレンが外部に開放されている場合、室内のキッチン排気を運転すると室内が負圧となり空調用室内機のドレン配管から外気を吸い込み、そこにドレン水があると「ポコポコ」と異音が発生していた。 	<ul style="list-style-type: none"> 排気ファンによって、負圧となっている室内状況を見直した。風切音など異音がしない程度のすきま風進入路を作り、使用者に異音が発生した場合には給気口を開けるよう説明する等の対策を講じた。

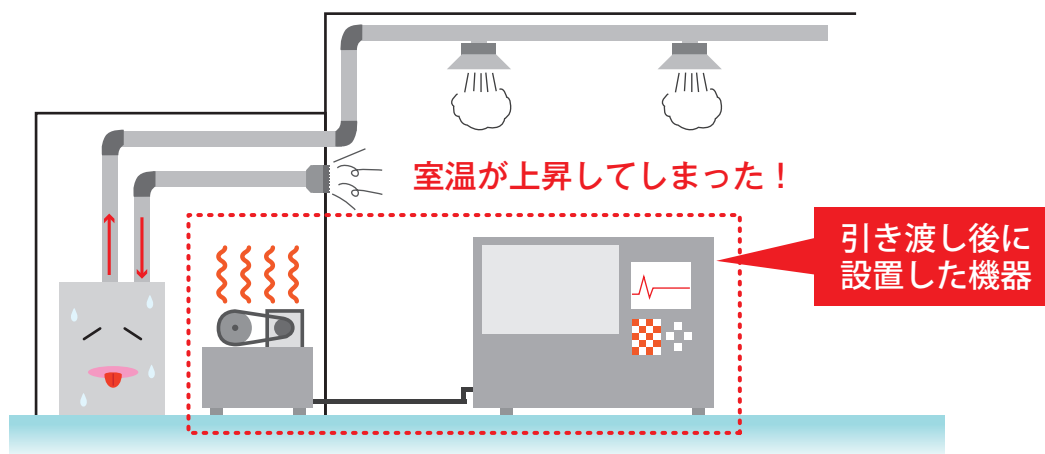
新築の建物で、建物引渡し後に空調機械室にコンプレッサーを設置した。設置後、機械室内の温度が上昇し、空調機が温度の異常上昇を感知して停止してしまった。

原因	対応策
<ul style="list-style-type: none"> 設計時に、機械室内でのコンプレッサーの発熱量が考慮されていなかったため、機械室内に熱気がこもってしまい温度が上昇してしまった。 	<ul style="list-style-type: none"> コンプレッサーを屋外に移設することで対応した。設計時に建物の引渡し後、設置する機器についても検討を行う必要がある。

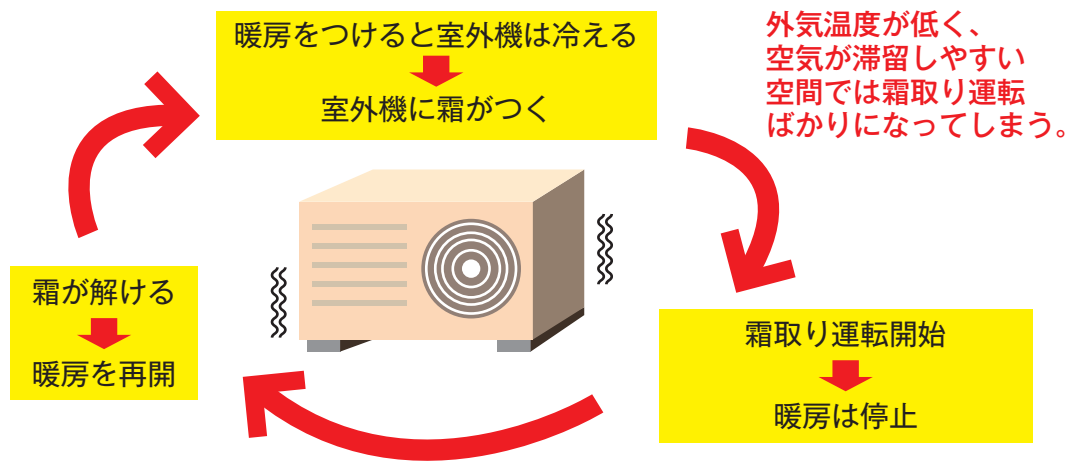
大規模施設の空調機改修を実施したところ、冬期に施設内の気温が上がらないという苦情があり調査した。空調機自体は、問題なし。室外機を調査したところ、室外機全体が霜で覆われ凍りついている状態であった。

原因	対応策
<ul style="list-style-type: none"> 室外機の設置場所が、建物に囲まれた閉塞空間で建物の高さも20m近いことから、排出された冷気が上方に抜けずショートサーキットを起こしていた。暖房運転時、室外機に早々に霜が付き、霜取り運転が開始するという悪循環が原因であった。 	<ul style="list-style-type: none"> 室外機位置を閉塞部分から開放された部分に移設した。移設後は、室外機も正常に稼働するようになり、問題が解決した。機器の設置は効率的な配置が求められるが、機器の特性に応じた対応が必要である。

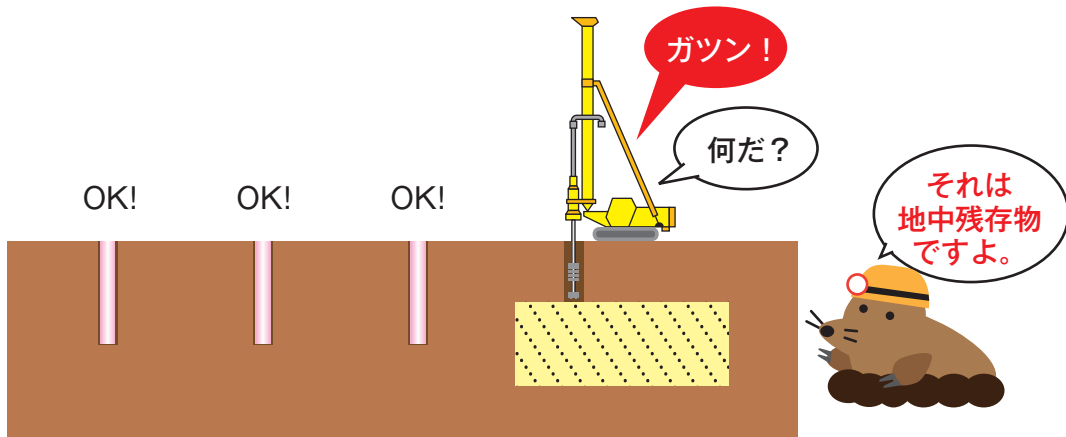
解体更地における新築工事の杭工事中、突如としてオーガーが異物に阻まれ工事中断。異物はオイルタンクの残存物であることが確認され、その撤去に要する増工と工期延長を余儀なくされた。この残存物は既存建築物の設計図に記載が無く、また埋設深度が深かったため解体時にも確認できなかったものであった。

原因	対応策
<ul style="list-style-type: none"> 昔の事務所建築物では、熱源としてオイルを使用していたこと、またオイルタンクの撤去は上半分をカットして下半分は残すことが普通に行われていたことによる。図面に無くとも、こうした「昔の業界の常識」に思いが至らなかったことが遠因であった。 	<ul style="list-style-type: none"> 業界の常識は時代と共に変化する。改築、改修工事においては、「昔の常識」によって建築されたことを考慮することが重要であり、こうした話も含め、若手技術者に伝承していくことが必要である。

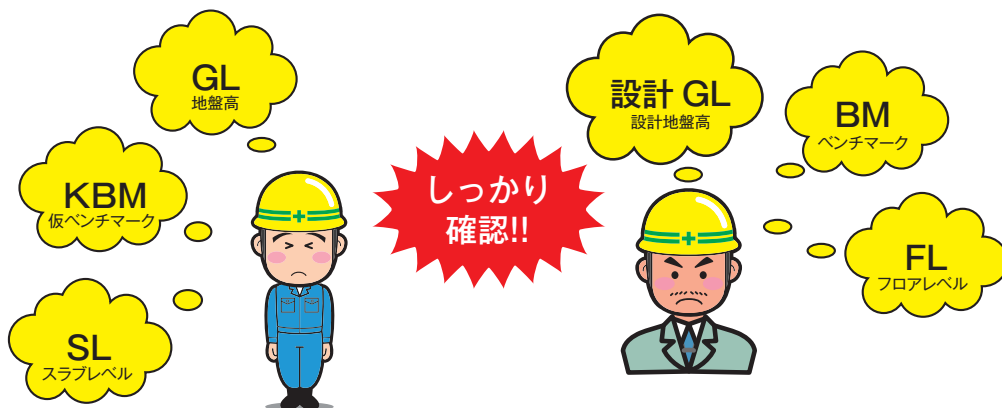
RC造3階建ての新築工事で地盤改良、基礎及び基礎梁のコンクリート打設終了時に現地確認を行った。現場では、外部足場の設置作業中で、地盤を掘削し足場のベースを設置していた。掘削しなければならない原因を確認したところ、SLとGLを取り違えていることがわかった。

原因	対応策
<ul style="list-style-type: none"> 現地で建物位置、BMを確認する際に、口頭でBMから設計GLの設定を指示したが、正確に伝達されなかったことと、現地作業でSLとGLを取り違えてしまったことが原因である。このままでは建物が地面にもぐり込んでしまう。 	<ul style="list-style-type: none"> 構造検討を行い地中梁上部にフカシコンを設けSLラインを上げ、外構計画でさらに高さ調整することでなんとか対応することができた。建物位置や基準となる高さについては、現地での入念な確認が不可欠である。

建物位置や基準となる高さについては、現地での入念な確認が必要です！

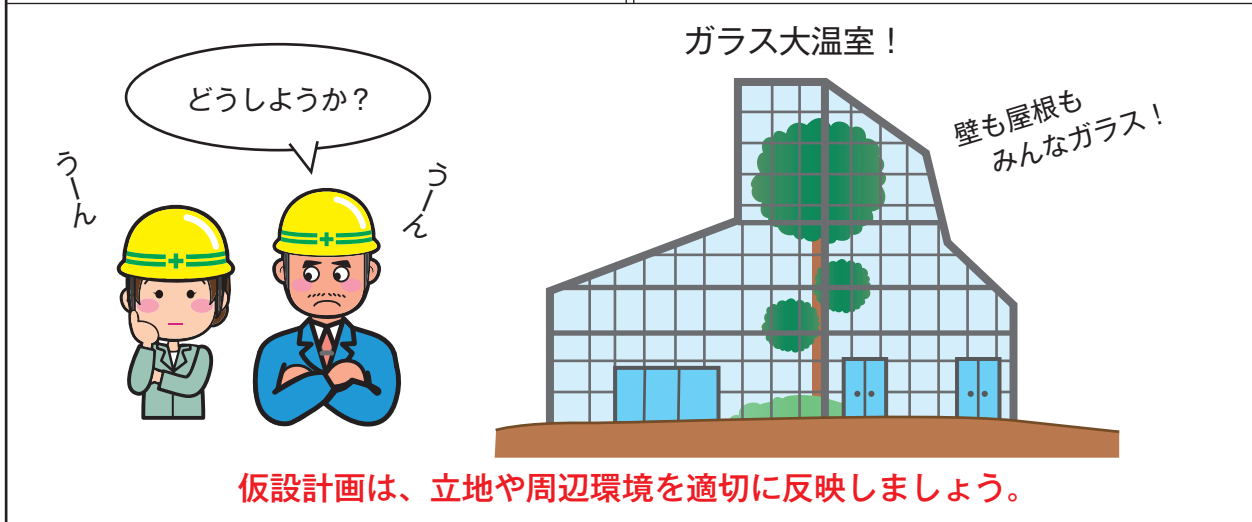
ガラス大温室の改修工事で、設置した仮設材の固定に不足があり、強風で一部が飛ばされ落下した際に天窗等を損壊してしまった。幸い夜間であったため、見学者・職員はおらず大事には至らなかった。これが日中起きていたら大きな事故になっていた。

原因	対応策
<ul style="list-style-type: none"> ・地形上、風が山から吹き降りてくる。立地や周辺環境を仮設計画に反映できなかったことが原因。仮設材を緊締する際、地面に固定することも必要。また、ガラス温室に仮設材を設置するので既存施設に負担のかからない方法で設置せざるを得なかったことも原因である。 	<ul style="list-style-type: none"> ・仮設材を設置する場合、立地や周辺環境・特殊性を考慮のうえ安全性を重視。建物の計画は使用開始からメンテナンス性や改修時の作業性も考慮し十分なスペースを確保すること。保守上、最低限必要な器具は当初から設置しておくなどの対応が必要である。

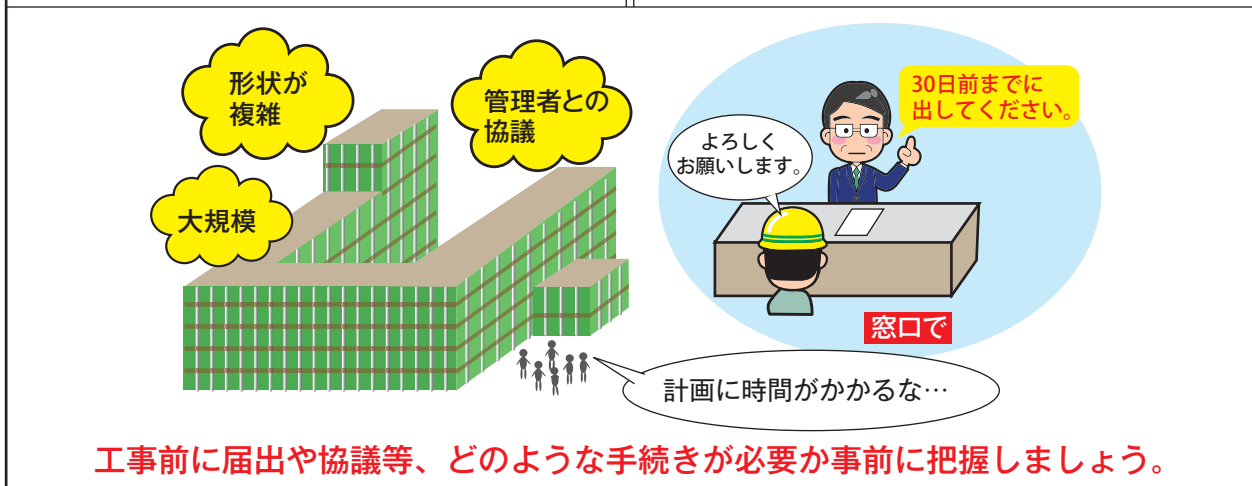
外壁改修の工事で、現地の実作業を積上げて工期設定を行った。工事に着手し労働基準監督署あてに足場設置の届出を行ったところ、規定の届出期間を確保すると足場の設置時期が計画工程よりも遅れてしまう状況となった。現場着手の時期が遅延するとともに監督署から注意を受けてしまった。

原因	対応策
<ul style="list-style-type: none"> ・工事実施にあたり様々な届出や協議事項が発生する。契約から工事着手・作業開始までには、様々な手続き期間が必要となる。建物管理者との調整と建物形状が複雑で足場計画立案に予測よりも多くの時間を要したことが原因である。 	<ul style="list-style-type: none"> ・規定の準備期間を確保し手続きを行うこととなった。労基署以外にもアスベスト撤去や土壌汚染対応など、工事着手前に関係機関協議や届出を要するものは少なくない。実際の作業工程以外に、どのような手続きを要するのか事前に把握し、適正な工期設定を行うことが重要である。

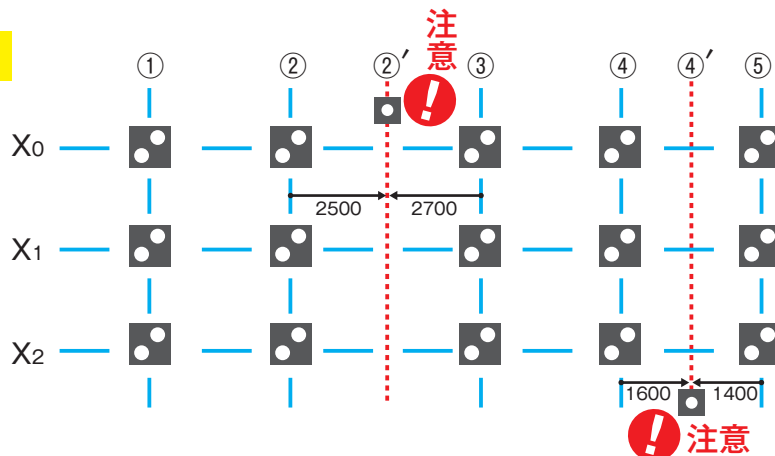
杭伏図

現地で建物位置の確認を行った。長辺方向はX0から順次、短辺方向は①から順次位置確認を行った。後日、杭の施工完了に伴い再度、現地確認をしたところ屋外階段下の基礎に用いる単杭基礎の杭位置にずれが生じていることが判った。

原因	対応策
<ul style="list-style-type: none"> 建物位置の確認時に、屋外階段下の単杭位置のみ確定していなかったため現地にて作業指示を行った。再度の位置出し作業にて、この単杭の位置出し起点を他の杭と異なる方法で計測してしまったことが原因であった。 	<ul style="list-style-type: none"> 単杭の施工位置のずれは、偏心考慮の構造検討を行いフーチング形状と鉄筋の配筋を若干変更することで対応。主構造体は誰もが注意をしているが、局部的なものも同じく細心の注意を払うことが肝要。また、些細なことも逐次現場にて確認する必要がある。

位置確認は、まず起点を確認しましょう！

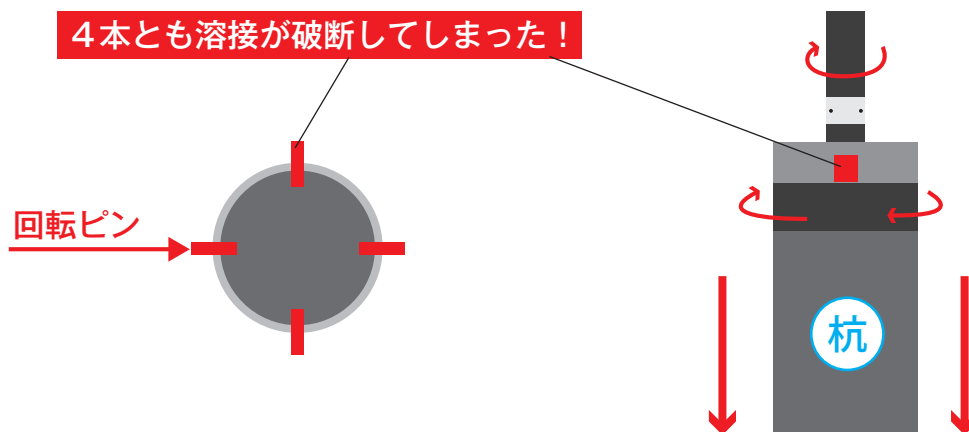
杭工事の施工において、回転キャップを取付け、杭芯・レベル調整の為、反復しながら圧入中に回転ピンが外れ、杭本体が杭孔直下に落下した。杭周固定液が噴水状に溢れ、隣接する駐車場に飛散してしまった。

原因	対応策
<ul style="list-style-type: none"> 回転ピンの溶接作業を前日の夕方に施工したが、溶接長さ・溶接盛り不足があったことを確認せずに施工を行ったことが原因。また回転ピンの溶接完了後、監理者確認を行うことや、状況により溶接箇所の3辺・2盛を4辺・3盛に増やすなどの対応も必要であった。 	<ul style="list-style-type: none"> 杭施工中に無理な衝撃を与えないよう作業すること。杭が高止まりしていたため、ケーシング工法にて周囲の縁切り・杭の引抜きを行い杭状態確認後、再度同じ工法で正規位置に杭の打設を行うこととした。

工程毎の確認が、トラブル防止への最短コースです。

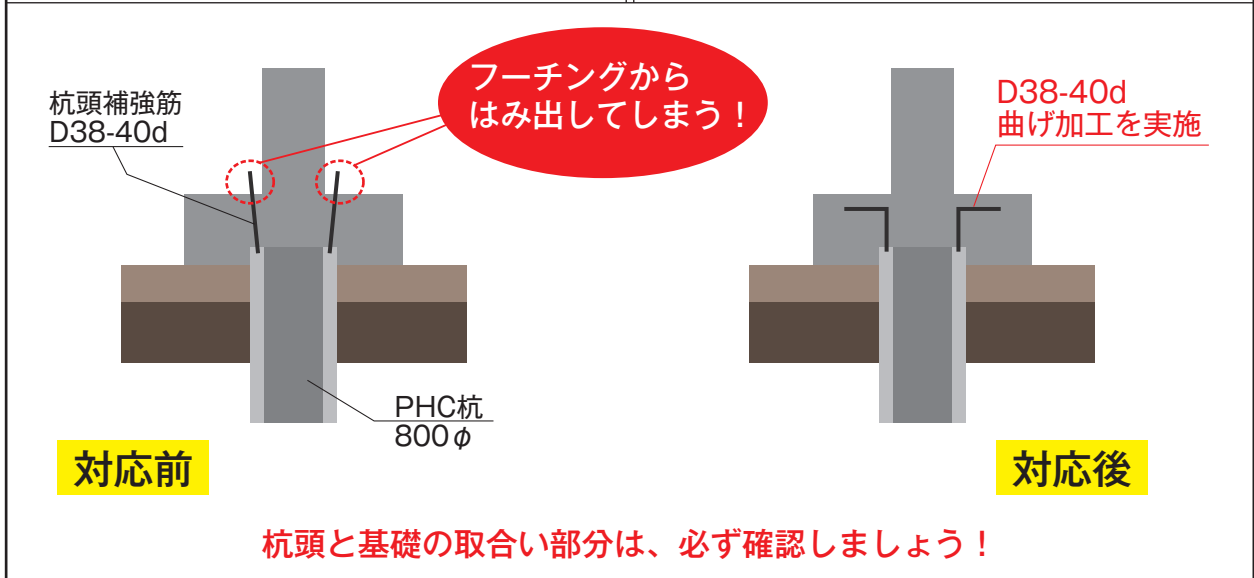
RC造3階建ての新築工事の杭工事で、単杭800φ施工完了後に杭頭補強筋を設置しようとしたところ、基礎フーチングから補強筋がはみ出してしまうことが分かった。

原因	対応策
<ul style="list-style-type: none"> 建設コスト削減のため、基礎形状についても経済設計を推進し基礎ボリュームを抑える設計としたが、杭頭補強筋の配筋について詳細確認を行わなかったことが原因である。 	<ul style="list-style-type: none"> 杭頭補強筋を工場で曲げ加工し、基礎内に定着できるようにした。構造体の取合い部分については、入念な確認が必要である。

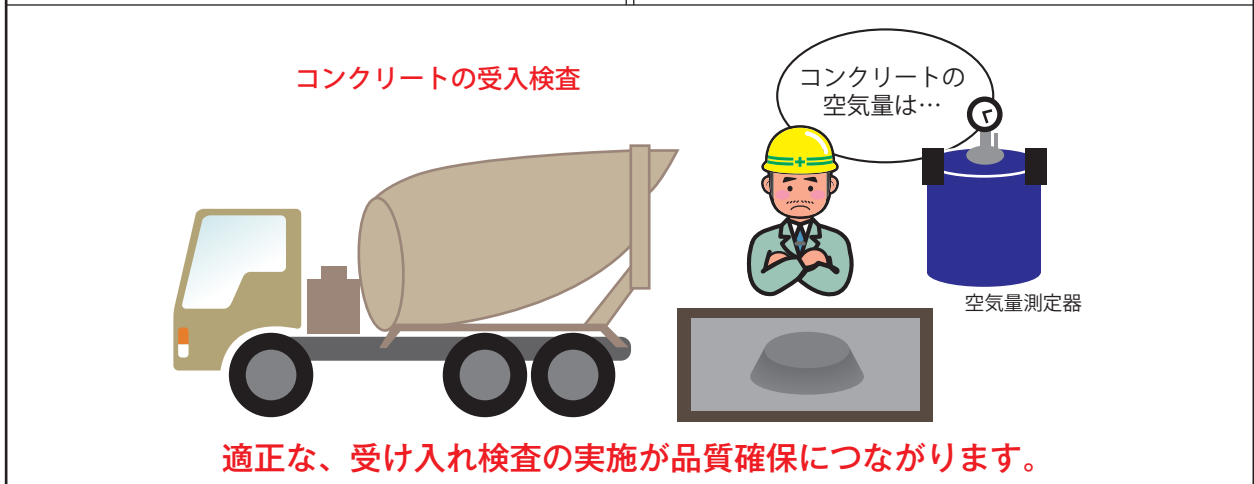
コンクリート配合計画で、普通コンクリート空気量を標準4.5%±1.5%として計画した。現場で受入検査を行った際、空気量が規定の範囲に満たない値であった。150mlに1回の受入検査なので、前回の検査から先程打設したコンクリートまで規定値を満たしていない可能性が出た。すでに打設完了したコンクリートの品質確認が必要となった。

原因	対応策
<ul style="list-style-type: none"> 空気量は、コンクリート工場で薬品を入れて調整するが、担当者が薬品を投入し忘れたことによる人的ミスが原因であった。工場も2人体制でチェック機能を強化することとなった。 	<ul style="list-style-type: none"> 技術士（鋼構造及びコンクリート）とコンクリート主任技士と共に現場にて強度検査を行った。空気量が少ないと圧縮強度は上昇するが、凍害には弱くなる。今回の箇所は2Fの床スラブで外部には面しないため直接の影響はないとの結論に至った。

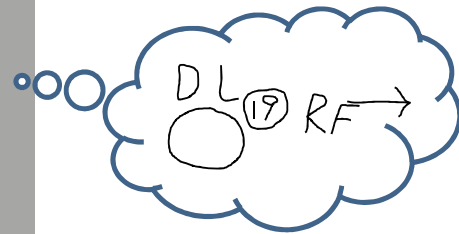
コンクリートスラブに様々な墨を出して施工しているが、墨出しに伴う寸法記載に油性マジックを使用した結果、完成後半年から1年後に記録した寸法等が仕上げ床面に浮き出ってしまった。

床の墨が仕上げ材表面に浮き出ってしまった例。

墨出しの寸法記録に、油性マジックは適していません。

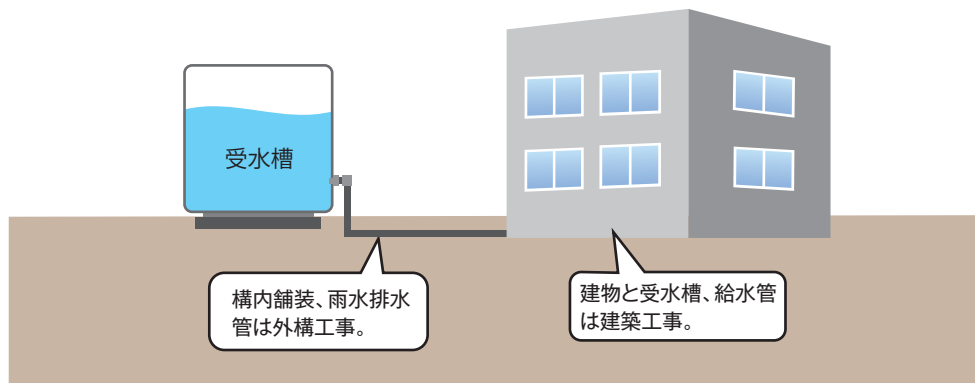
建築物の新築で、分離分割して執行する工事について各々の工事工期が重複することで、作業がかち合ってしまった。完成時期にずれが生ずることで、配管や機器の接続先や取合い部分の対応がうまくいかない等の問題が生じた。

原因	対応策
<ul style="list-style-type: none"> 工事が、一施工者の計画で進まないこと。完成時期が違うこと。各々の工事工程や順番の協議が十分なされず工期を決定してしまうことが原因である。 	<ul style="list-style-type: none"> 工事間の調整会議を定期に開催し、連絡調整を密にすることで対応した。設計の各担当者が、工事工程全体を把握し最適な工期と重複期間の設定を行う。各工種の施工範囲の明確化も重要である。施工時の各工種間で調整の協議を行い、重複期間の効率的な施工順を決定することとした。

工事間の調整会議を活用し、連絡・調整を密にしましょう。

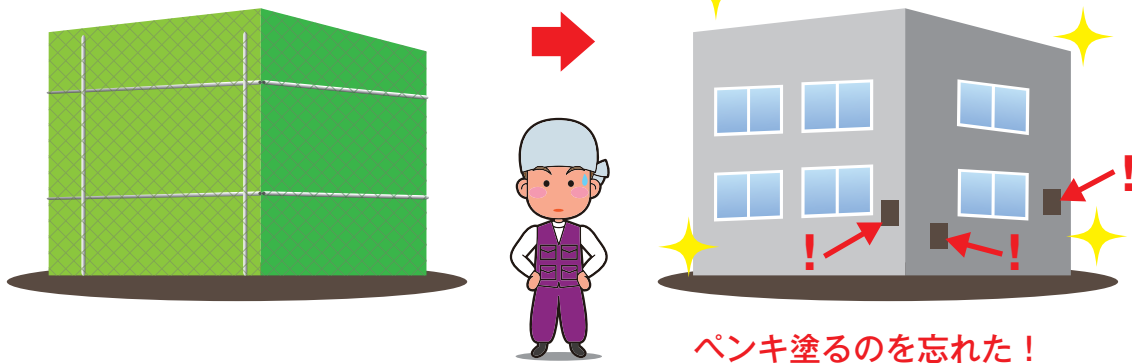
改修工事中

原因	対応策
<ul style="list-style-type: none"> ・ 建築担当は、電気盤や排水管の塗装は電気・機械の担当が対応するものと思い、電気・機械担当は、塗装を施す程度なので建築工事に対応しているものと思い込んでいた。発注者と受注者の間でも、各工種間の連絡調整ができていなかった。 	<ul style="list-style-type: none"> ・ 脚立足場で施工できる範囲内で済むことから電気盤と露出排水管の塗装を追加施工した。発注者と全受注者による総合工程調整の中で協議事項として検討する事が必要である。

足場の撤去前に、工事間の確認が大切です。

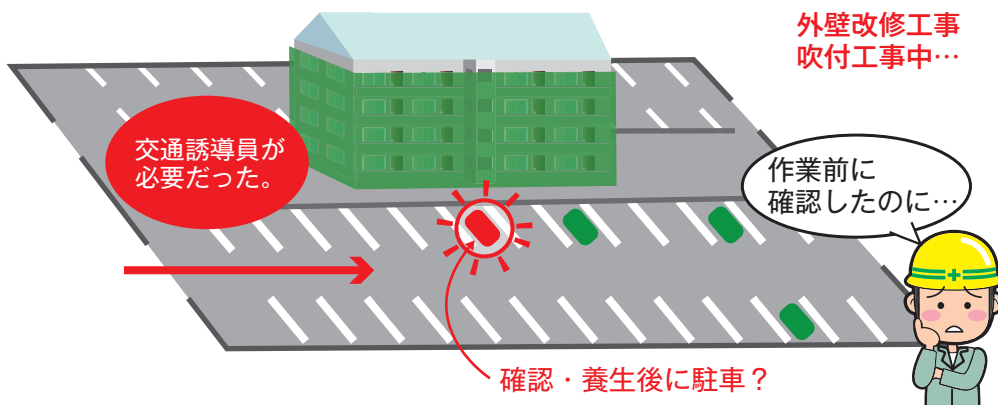
公営住宅の外壁改修工事で、外壁の吹付工事を行った際、駐車場に駐車している車に吹付材が飛散してしまった。

原因	対応策
<ul style="list-style-type: none"> ・ 建物周囲の養生を行い、作業開始前から駐車している車にも養生シートを被せる等の対応を行った。施工途中で駐車した車には、十分な対応をしていなかった。強風時に塗料が飛散してしまったことが原因である。吹付工事を行うため、車の出入りは出来ない旨の文書を各戸に配布したので、車の出入りはないものと過信してしまった。 	<ul style="list-style-type: none"> ・ 施工中は駐車場を閉鎖し、交通誘導員を配置するべきであった。また、強風時の作業は見合わせるなどの対応が必要であった。塗料が飛散した車のクリーニングは、工事保険を活用した。

交通誘導員の配置を検討しましょう。

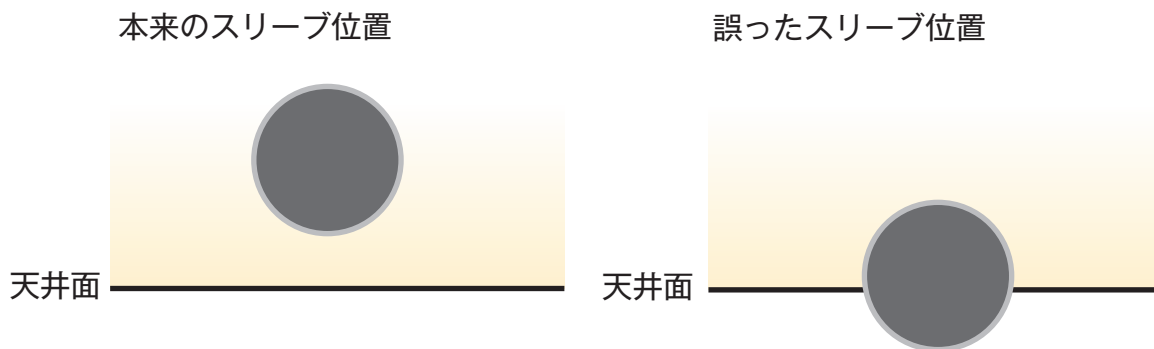
RC造2階建ての新築工事にて、1階躯体工事が終了した。仕上に向けて墨出しを行うと換気ダクトのスリーブが、天井面に干渉してしまう位置に設置してあるとの報告があった。このまま施工を進めると、天井面付近に換気ダクトが一部露出してしまふ。

原因	対応策
<ul style="list-style-type: none"> ・本件は建築・電気・機械に分割発注されたもので、この件は建築と機械の施工図段階の連絡調整不足が原因である。また、当該部分が一般部の天井高さより1箇所だけ異なっていたことも原因であった。 	<ul style="list-style-type: none"> ・天井面に干渉するダクト用スリーブは、補修により埋めることとし、適正位置を確認のうえ躯体にコアボアリングにより新規のダクト用貫通口を設置した。躯体計画時に各工種間の綿密な連携が図られていれば、十分に防ぐことができ得た事例である。

! ダクトが天井面より下に…

各工種間の綿密な連携で、トラブルを防止しましょう！

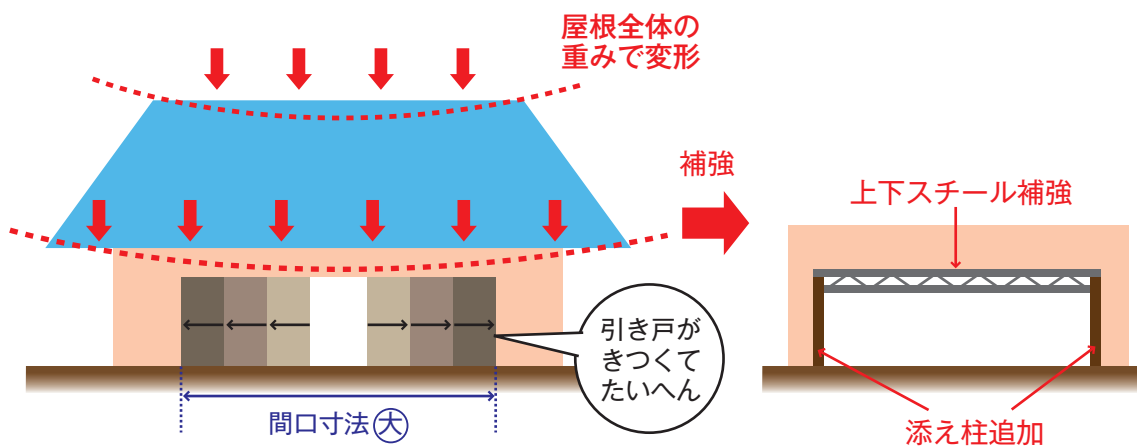
木造建築物の新築で、間口10mの開口部を木材によるトラス構造にて計画した。建物完成後、徐々に開口部の引き戸の動きが悪くなり、半年後には簡単には開かなくなりました。

原因	対応策
<ul style="list-style-type: none"> ・構造計画を確認したが、木材によるトラス構造の設計は計算により十分な強度があることが確認できた。しかし、施工段階の加工精度や小屋組み施工時の「むくり」の付け方、また木材の樹種等の影響もあり屋根全体の加重により挙動していることが判った。 	<ul style="list-style-type: none"> ・トラス両端及び中間点等に仮設材を配置し、ジャッキアップを行い、トラス両端に添え柱を追加配置・木材トラスの上下弦材等をスチールで補強することとした。現場状況や作業条件・施工誤差などの諸条件を加味した設計を行う事が大切である。

現場状況や作業条件・施工誤差を加味した設計を行う事が大切です！

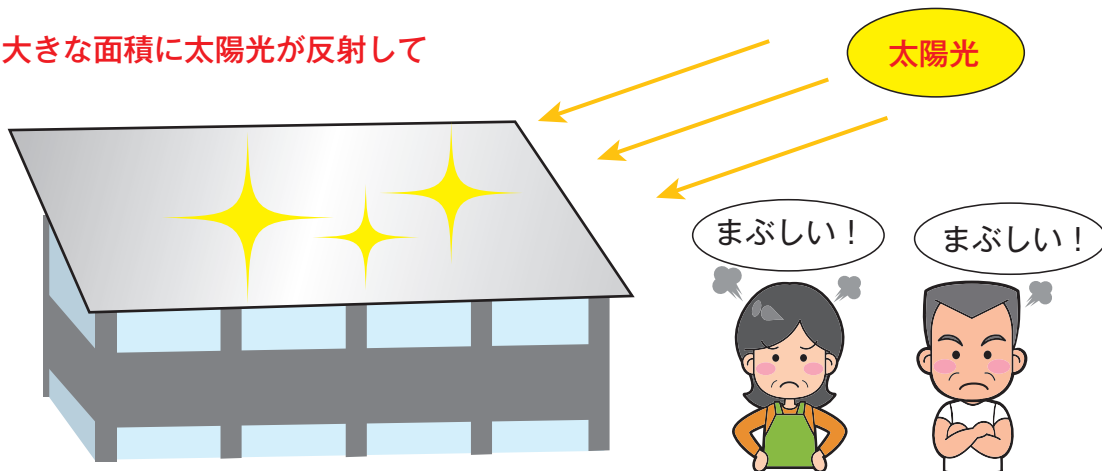
競馬場のRC造観覧スタンドの屋根をモルタル防水からシート防水に改修する工事で、改修したシートの色について近隣の住民から苦情を受けた。

原因	対応策
<ul style="list-style-type: none"> 防水シートの材料に明るいグレーのシートを選んだ結果、太陽光を反射して付近の住宅に反射してしまい、眩しいとの苦情に至った。 	<ul style="list-style-type: none"> 塗装を行う等の検討を行ったが、2ヶ月ほど経過した後に、ホコリ等の付着により眩しさが軽減されたため近隣住民からも理解が得られた。大規模な屋根仕上げ材等の色選定は、周囲の住環境にも大きな影響を与える場合があり注意を要する。

大きな面積に太陽光が反射して

仕上げ材の色選定は、周囲の住環境にも大きな影響を与える場合があります！

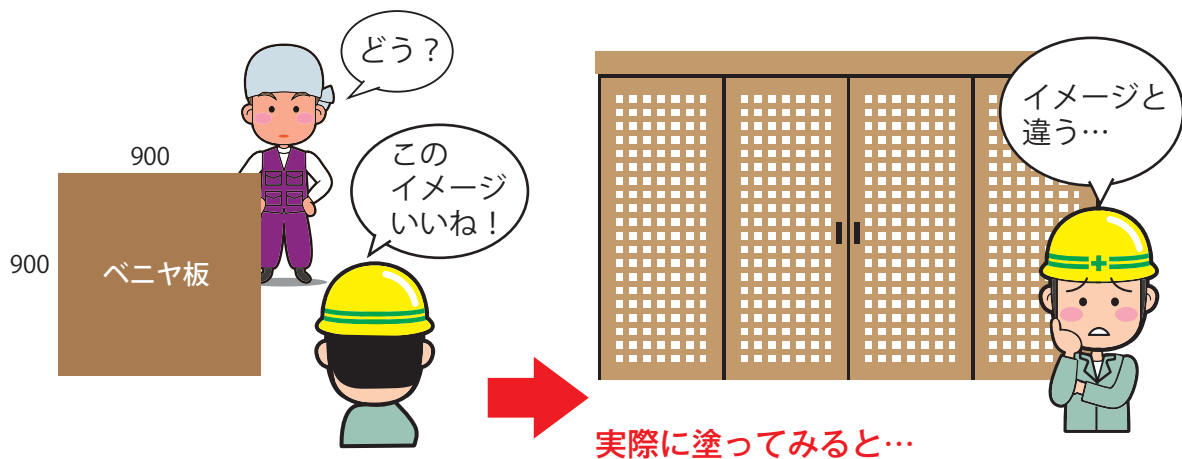
木製建具・木製枠の塗装色が、計画していた色と違うため、部屋のイメージが変わってしまった。

原因	対応策
<ul style="list-style-type: none"> 色決めは、大きめの木製ボードに試塗りをを行い決定したが、施工してみると建具や枠の材質・木材自体の色が違っていた。完成時と試塗りは塗料は同色であるが、見た目は木への浸透率や木材自体の色によって違って見える。 	<ul style="list-style-type: none"> 現場協議のうえ、出来る限り色を落とす対応をし、イメージした色に近付けた。試塗りをを行う場合、実際に使用する木材を使うことが重要である。

試塗りは、実際に使用する材料を使うことが重要です！

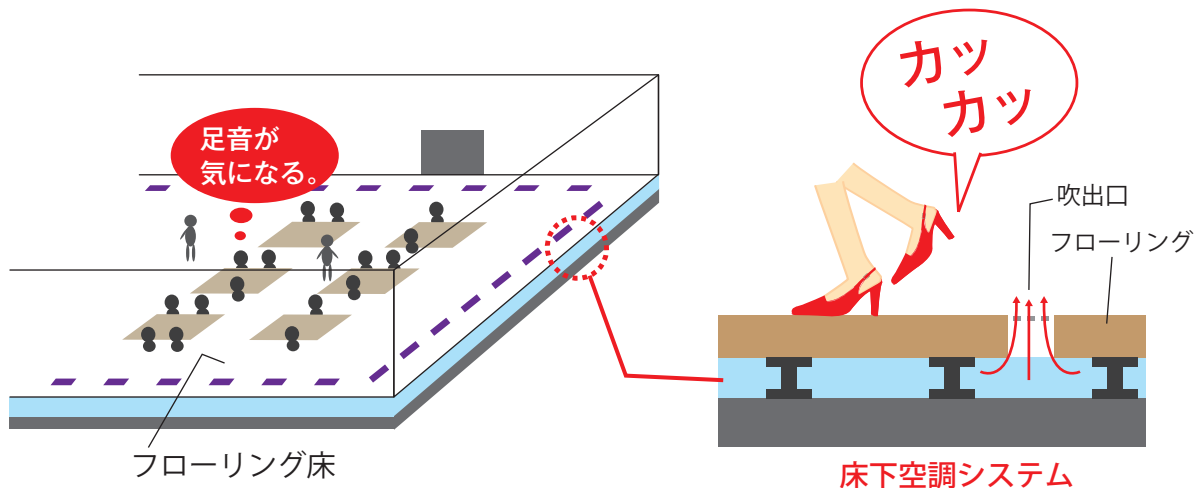
図書館の施設整備で、床仕上材は維持管理しやすいフローリングを採用した。施設の利用がはじまると、革靴やハイヒールなどの靴音が気になるとの意見が寄せられた。

原因	対応策
<ul style="list-style-type: none"> この施設は、床下の空間を利用した空調システムを採用しており閲覧室の床下は中空になっている。床仕上材が硬質で、靴音が反響することが原因である。 	<ul style="list-style-type: none"> 床仕上材の選定は、検討を重ねて決定したもので機能上の問題はないが、床と下地のように検討対象と他の部位の相性を含め十分検討し設計を行う必要がある。

床仕上げ材と床下地の相性も十分に確認しましょう。

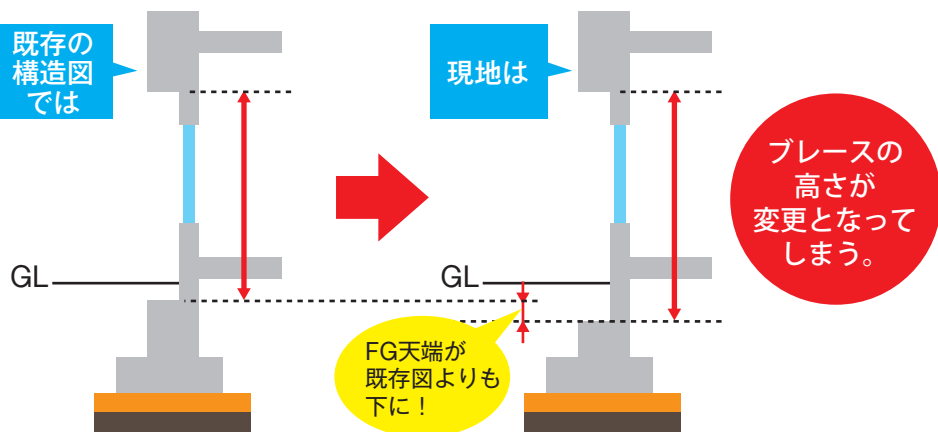
RC造4階建て学校校舎の耐震補強工事。外付鉄骨ブレース設置にあたって、既存基礎周りを掘削したところ、地中梁の位置が既存図面よりも低い位置にあることが判明した。学校の休み期間を利用しての工事であり、対策に急を要した。

原因	対応策
<ul style="list-style-type: none"> 既存建物の改修設計は、現存の図面が頼りである。既存の構造図により設計をすすめたが、施工段階の詳細調査で計画との食い違いが生じたものである。 	<ul style="list-style-type: none"> 構造体各部の寸法を現地採寸確認し、鉄骨製作の計画を変更した。地中等の不可視部分の計画は、現存する図面や入念な現地調査によるも十分でない場合もある。余裕をもった工程計画と現地確認を重ねることが必要である。

現場の状況を適切に反映した工事实施が必要です！

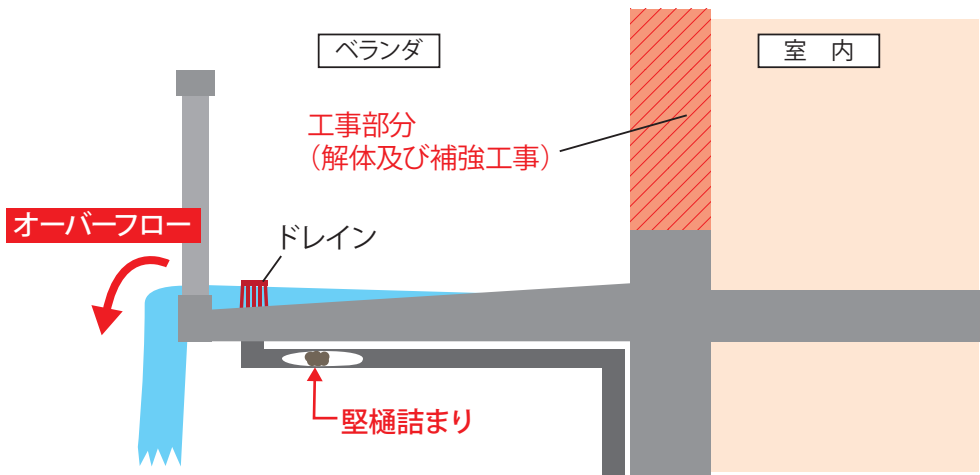
耐震補強工事での出来事。ベランダに吹き込んだ雨水が、縦樋に流れずオーバーフローしてしまった。

原因	対応策
<ul style="list-style-type: none"> 改修に伴う既存壁の解体で、発生したコンクリート片と補強壁施工時に使用した発砲ウレタン片等が、縦樋に詰まっていた。これらが降雨時に縦樋内に流れ込み縦樋が閉塞したことによる。ドレイン部分の養生と清掃が十分でなかった事が原因である。 	<ul style="list-style-type: none"> 閉塞した排水ドレインを含め縦樋全箇所を清掃し、養生を行う等の対応を行った。施工中のドレイン養生及び施工後の現場清掃を確実に実施することが必要である。工程毎の現地確認、養生や清掃状況の確認を行う事が必要である。

工程毎の現地確認、養生や清掃状況の確認が大切です。

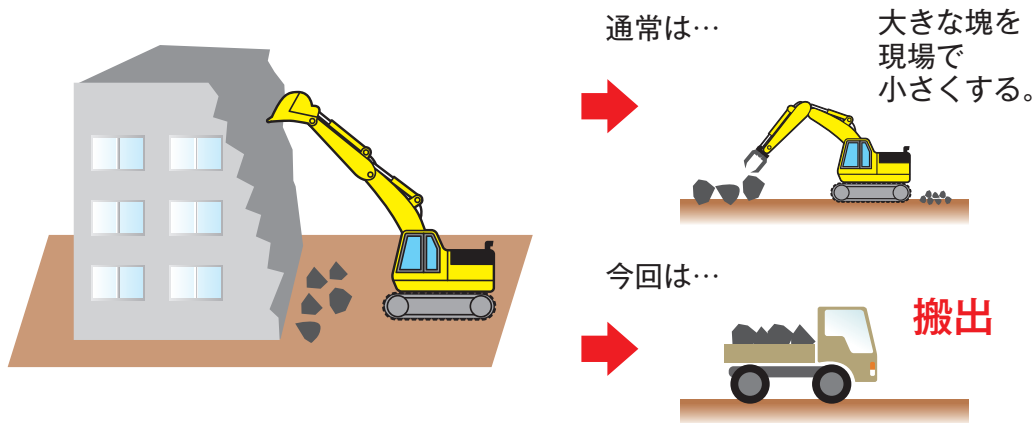
解体工事を実施中、近隣から騒音と振動について苦情があった。作業は始まったばかりで継続的な騒音と振動の発生は、施工上の工夫では如何ともしがたい状況であった。また解体工事終了後は、新築工事を予定しており近隣への配慮が必要である。

原因	対応策
<ul style="list-style-type: none"> ・現地で作業内容を確認すると、意外に地上作業が多いことに気付いた。解体した比較的大きなコンクリート塊を地表で小割りし鉄筋と分別する作業で騒音・振動が発生する事がわかった。普通のプロセスであるが何か工夫の余地はないものか？ 	<ul style="list-style-type: none"> ・施工者からの提案で、大きなコンクリート塊を地上で分別せず、現場外の再生プラントに直接搬出して分別作業を行うこととした。これにより現地での作業工程が大幅に減少し、作業時間総量を減少させることで騒音・振動発生を抑制できた。

携わる技術者が、解決のアイデアを出し合い、検討・協力しましょう！

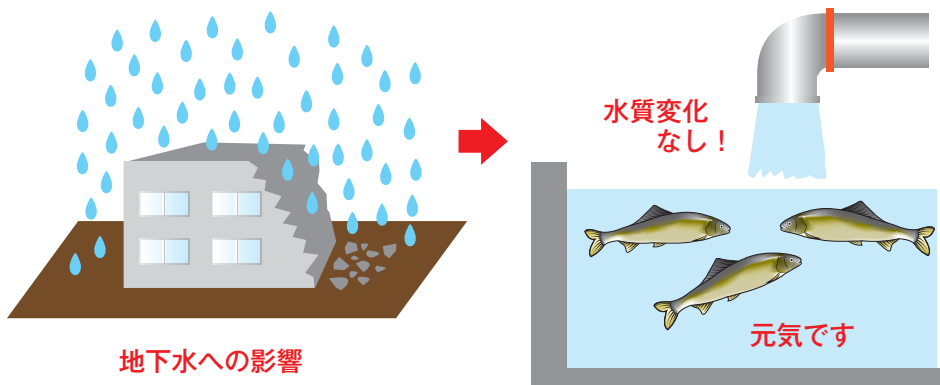
河川近接のアユ養殖場内で、RC構造物を解体することとなった。アユ池の水は、川の伏流水を場内で取水し使用している。解体工事で発生する破碎したコンクリート塊のアルカリ成分が降雨等で地中にしみ込んだ場合、アユへの影響はないのかと問われた。

原因	対応策
<ul style="list-style-type: none"> ・アユの養殖・育成は水が生命線であり、もしもの事があればアユの稚魚が死滅するので解体工事によって水質に変化が生ずることは絶対に避けて欲しい。調査・設計時点では表明されていなかった懸念が、施工を行う段階で表面化してきたものである。 	<ul style="list-style-type: none"> ・水のPHと魚について、はっきりした文献が無い。一方、極端なPH差でない限り支障ないとの文献も有り。工事を想定した実験を行いコンクリートと雨水の関係を整理し、様々な条件下でPH測定。PHに大きな差は生じないことが判った。この結果を示し懸念を払拭した。

管理者や使用者の疑問には、技術者としてしっかり答える義務があります。

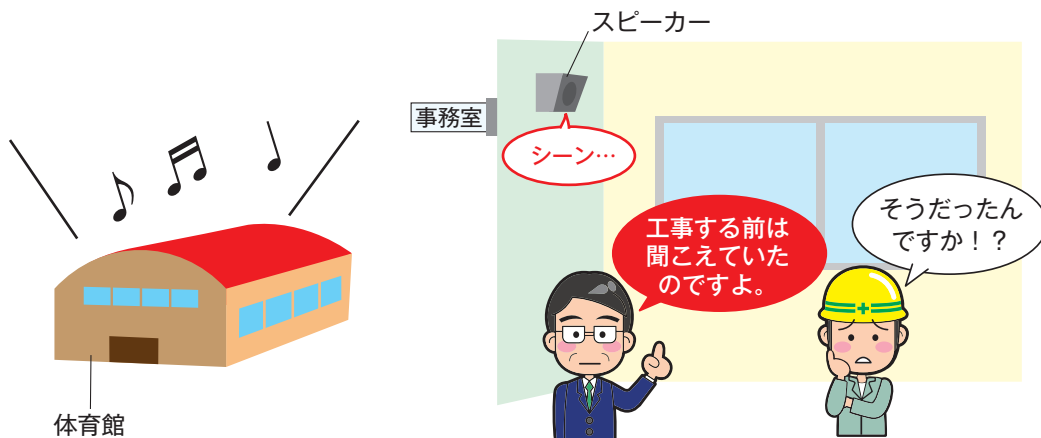
学校の大規模改修で、事務室を改修するため既存放送設備の撤去・改修を行った。この学校では体育館で行事を行う場合、専用の放送設備から事務室へ放送が入り、状況が確認できるようになっていたが工事終了後、事務室で確認出来なくなってしまったとの苦情を受けた。

原因	対応策
<ul style="list-style-type: none"> ・ 工事着手前に図面等での既存状況と管理者への使用状況の確認不足が原因であった。また、管理者に特殊な設備や運用状況を確認する必要があった。 	<ul style="list-style-type: none"> ・ 改修後の機器では、従前機能を担保できる回路が設定できないこともあるため、従前の放送設備の運用と使用状況の確認が必要である。修繕工事を行い、管理者の了解を得た。

管理者に、特殊な設備や運用状況を確認する必要があります。

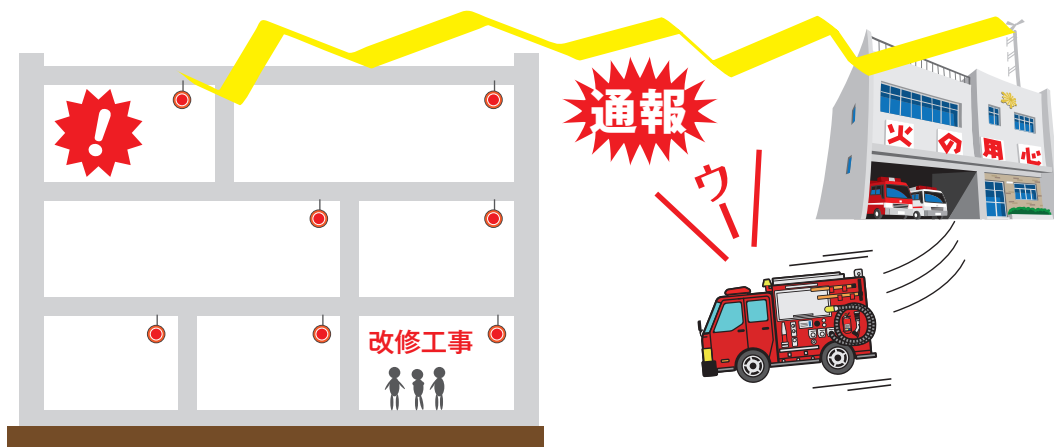
学校の改修工事で、休日に受変電設備の改修を行った。全停電を行うと、火災報知器が鳴動したため工事を中止し状況確認を行った。しばらくするとサイレンを鳴らした消防車が校内に入ってきた。

原因	対応策
<ul style="list-style-type: none"> ・ 今回の原因は、煙感知器の誤発報であった。学校等の施設は、夜間・休日に火災が発生した場合に火災信号を直接消防署へ送る通報装置と切替スイッチがついていた。この装置の存在は確認していたが、停電で火災報知器が発報するとは思わなかった。 	<ul style="list-style-type: none"> ・ 煙感知器は煙だけではなくホコリなどにも反応してしまう場合がある。工事範囲の状況確認を入念に行う事がトラブル防止の第一歩である。停電作業を行う場合は、施設管理者に機器の動作状況や運用方法等を確認・調査を行い、リスク軽減を図ることが必要であった。

機器の動作状況や運用方法を確認・調査し、リスクの軽減を図りましょう！
