設計 1 建築工事（想定より大きな地下水位の変動）

現場の教科書Ⅱ

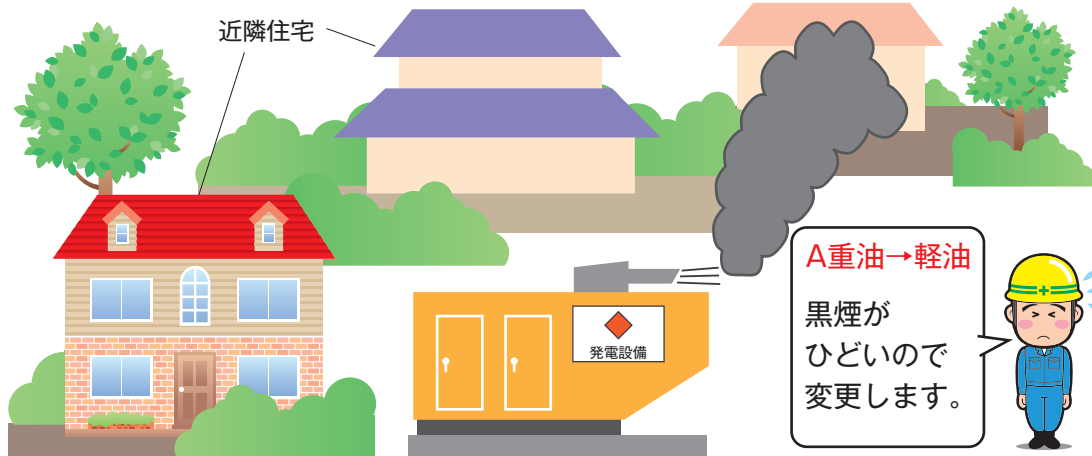
電気設備の改修工事で、自家用発電機設備を設置完了し試運転を行ったところ、排気煙が黒煙となってしまった。この施設の近隣は住宅街であることから配慮する必要が生じた。

原因	対応策
<ul style="list-style-type: none"> 今回設置のディーゼル発電機は、燃料に軽油とA重油のどちらも選択可能であった。ランニングコストが有利なA重油を選択したため、排気煙が黒煙となったものである。 	<ul style="list-style-type: none"> 通常は、自家用発電機でディーゼルエンジンを使用する場合A重油で支障はないが、施設近隣が住宅街という環境のため燃料を軽油に変更し、黒煙の抑制対策を講じた。設置場所を考慮した燃料の選択が必要である。

設置場所を考慮した燃料の選択が必要です。

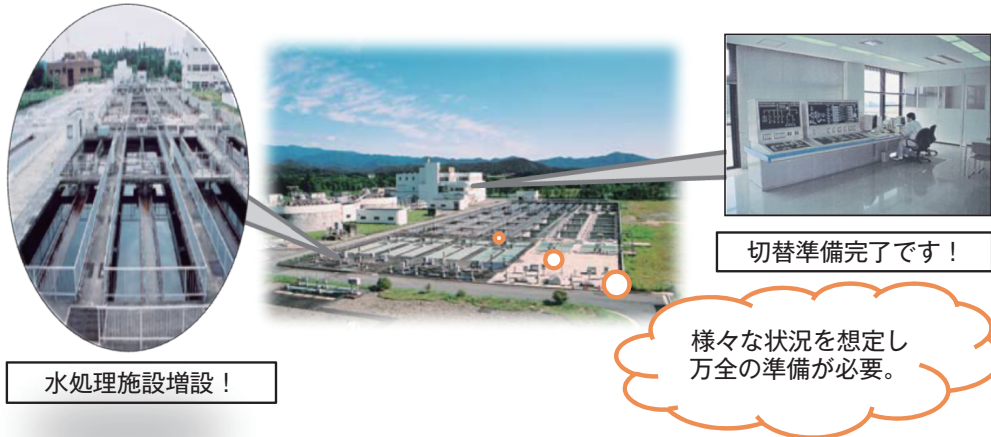
下水処理施設の増設工事。監視制御システムや配線・機能増設等のためコントローラを一時停止し取り外し作業を行った。作業終了後、システム復旧を行ったが処理システムが不作動となり自動処理が行えない状況となった。

原因	対応策
<ul style="list-style-type: none"> 予備電源を切断したことにより、制御プログラムが消失したことが原因であった。 	<ul style="list-style-type: none"> 作業前に、万一を想定した検討を行っていたため、装置を直接運転操作に切替え、水処理を継続することができた。制御プログラムも事前に準備しており、迅速に復旧できた。入念な準備が功を奏した。

万一を想定した入念な準備が、功を奏しました！

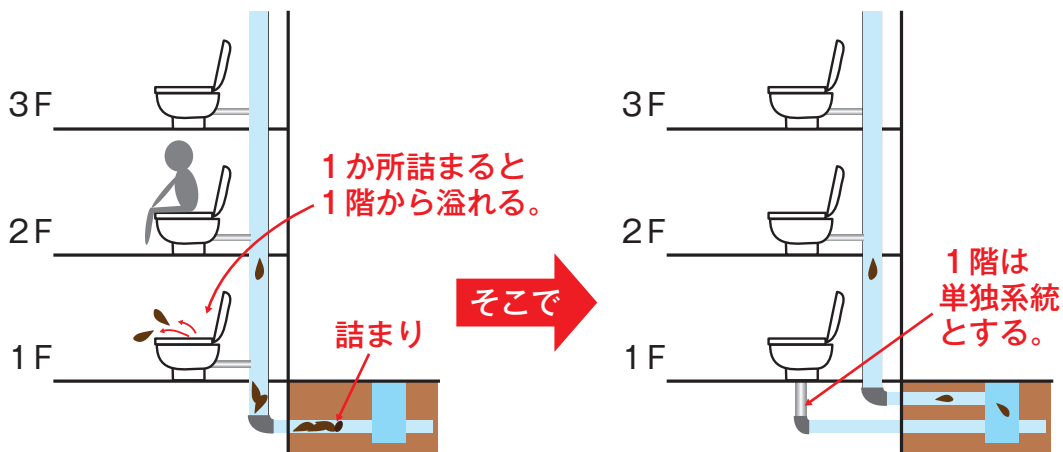
新築の共同住宅で、汚水排水第一桝手前で閉塞（異物の詰まり）が発生し、1階の大便器から汚水が逆流してしまった。

原因	対応策
<ul style="list-style-type: none"> 汚水管が、施工時に発生したモルタル片により閉塞していた。また1階が空家であったため、トラブルの発見が遅れてしまった。 	<ul style="list-style-type: none"> 汚水管内のモルタル片を除去し、不具合は解消した。また、汚水管は1階と2階以上の階を別系統とすることで、万が一トラブルが発生した場合でも被害を少なくすることができ有効である。施工途中の配管端部は、養生を行うなどの工夫が必要である。

汚水管は1階と2階以上の階を別系統としましょう！

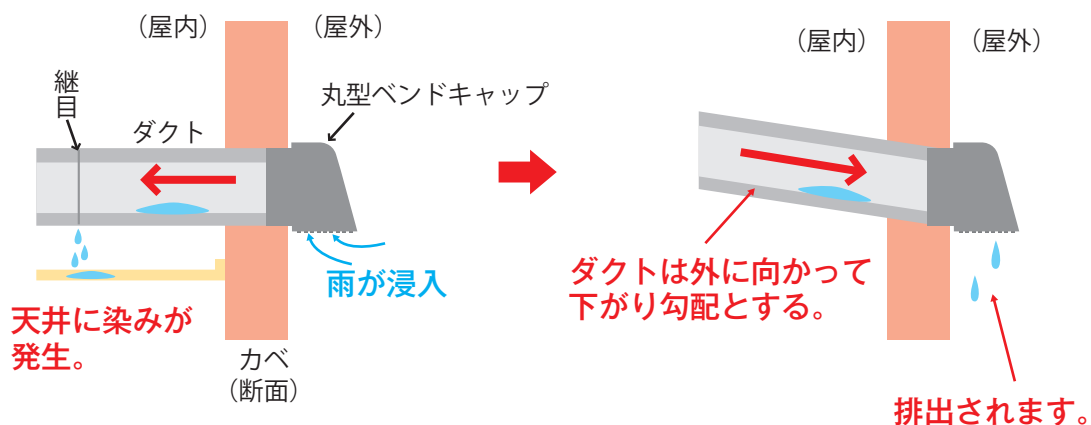
天井換気扇の排気ダクトに浸入した雨がダクト接続部分から漏れ、天井に染みを作った。

原因	対応策
<ul style="list-style-type: none"> ・天井換気扇の排気ダクトの勾配が逆勾配であったため、バンドキャップからダクト内に浸入した雨がダクトの継ぎ目から天井内に落ちたことによる。 	<ul style="list-style-type: none"> ・雨が侵入しないように、バンドキャップを深型のものに交換した。ダクトは屋内側から外壁側に向かって先下がり勾配とし、バンドキャップ内に雨が浸入する可能性がある場合は、深型のバンドキャップを採用する必要がある。

ダクトが逆勾配だと…吹き込んだ雨が屋内に入ってしまうことも!

ダクトは屋内側から外壁側に向かって先下がり勾配とします。

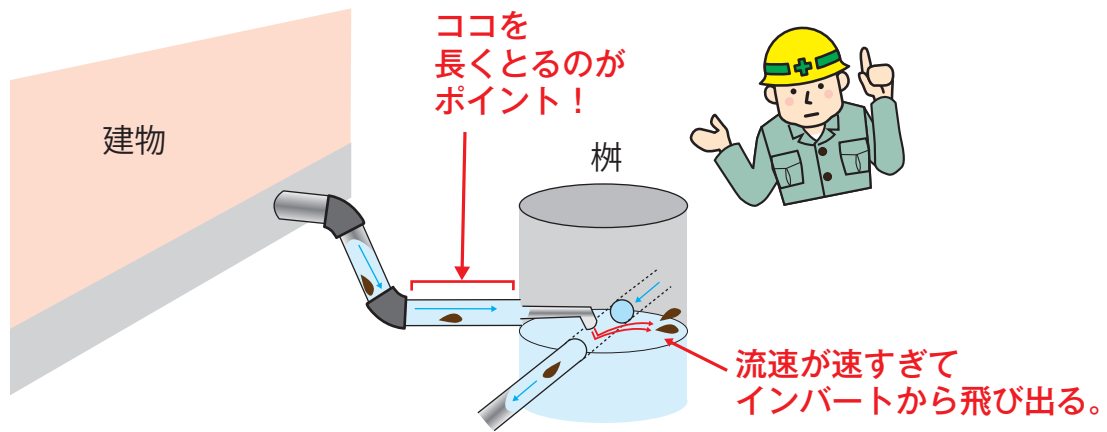
建物から出た直後の污水管の枡で、枡の内部のインバート部分に汚物が乗り上がってしまった。

原因	対応策
<ul style="list-style-type: none"> ・建物から出た污水管が外部のメイン管に合流する場合、枡の手前で污水管に勾配をつけて深さ調整を行うが、勾配が急だったために流速が速い状態で污水が枡に流入したことにより、インバートに汚物が乗り上がってしまった。 	<ul style="list-style-type: none"> ・モルタルでインバートの水深を増すことで乗り上げ防止対策を行った。枡に接続する手前の配管はなるべく直線部分を長くすることにより、污水の流速を落とした状態でインバート部分へ流すことが必要である。

インバート枡への接続は、直線部分を長くとり污水の流速調整を行います。

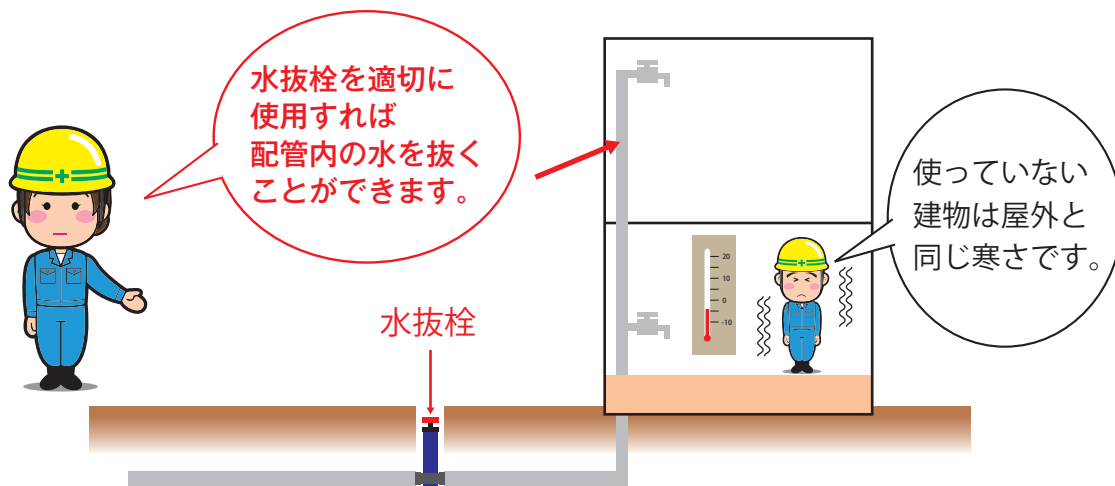
竣工から使用開始までに管理上の空白期間が発生する建物で、冬季に屋内給水管が凍結しまい水漏れが発生してしまった。

原因	対応策
<ul style="list-style-type: none"> 建物を使用していないため屋内も完全に冷え込んでしまい、給水管が凍結してしまった。この建物は給水管にステンレス管を採用したため、凍結により水が膨張し継手が抜けてしまったことが原因である。 	<ul style="list-style-type: none"> 冬季に使用しない建物は、屋内配管であっても配管内の水抜きを行い、凍結防止の処置をすることが重要である。

建物管理上のアドバイスや使用上の注意点は、正確に伝達する必要があります。
