医用テレメータの 電波管理実践ガイド

Practical guide for radio wave
management of
medical telemetry devices

医用テレメータの電波管理実践ガイド

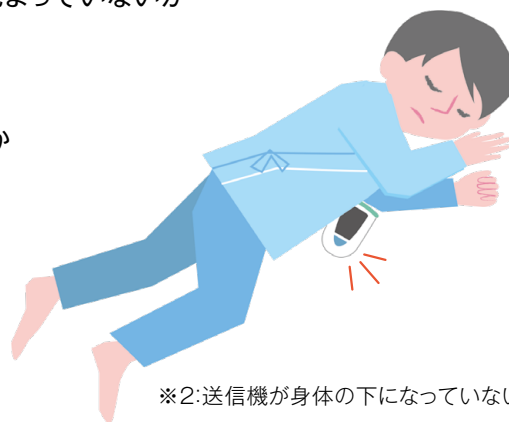
※2: 送信機が身体の下になっていないか

- ☐ 患者が使用しているチャンネルを確認する
- ☐ 患者の場所を確認する（在室かどうか）
- ☐ トイレに行っていないかなど
- ☐ 患者が電波の届きにくいところへ行っていないか
（事前に不感エリアを把握している場合）
- ☐ 送信機の電源が入っているか
- ☐ 送信機の電池残量は十分か
- ☐ 送信機の表示が正常か
- ☐ アンテナとしてリード線を使用している場合、リード線が丸まっていないか※¹
- ☐ 送信機、リード線が患者の身体の下になっていないか※²
- ☐ 送信機を交換して改善するか
- ☐ セントラルモニタのチャンネルは送信機と同じになっているか

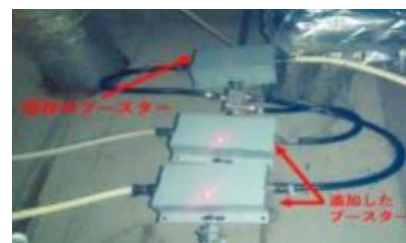
[ブースタ設置イメージ]

天井裏設置例
