# 第3回 国道121号日光地区 防災検討会資料

宇都宮国道事務所

平成31年3月6日

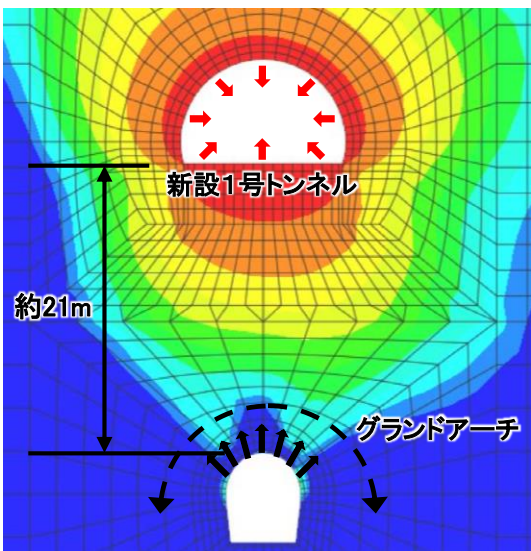
新設1号トンネルが既設トンネルに与える影響

小網トンネル(野岩鉄道)

・地山が新設1号トンネル側に引張られることにより、グラウンドアーチ部に緩みが生じ、小網トンネルの天端部覆工に**応力変化が生じる(許容応力以下)**  
 ⇒ 将来的にトンネル構造に影響を及ぼす可能性があるため、**対策の検討が必要**

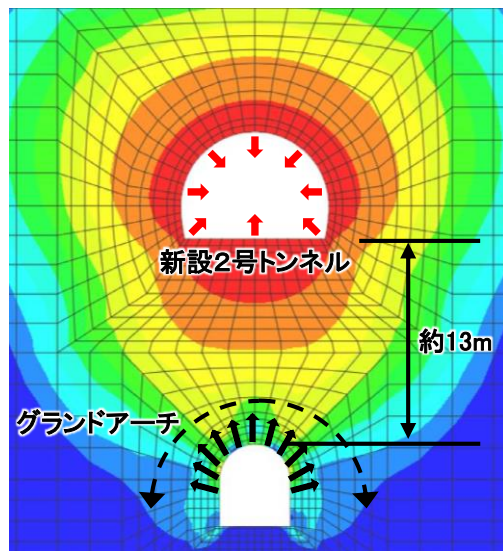
新設2号トンネルが既設トンネルに与える影響

葛老山トンネル(野岩鉄道)

・地山が新設2号トンネル側に引張られることにより、グラウンドアーチ部に緩みが生じ、葛老山トンネルの天端部覆工に**応力変化が生じる(天端部が許容応力以上)**  
 ⇒ 施工時にトンネル構造に影響を及ぼす可能性があることから、**対策の検討が必要**

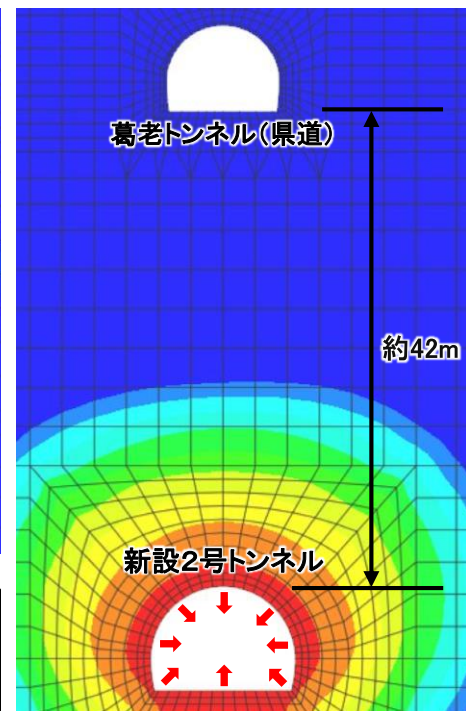
・**既設トンネルへの影響は無いと考えられることから、対策は必要ない**と想定

※ 局所安全率 = 地山が破壊に至る応力状態 ÷ 新設トンネル掘削により地山に発生している応力状態 【局所安全率】

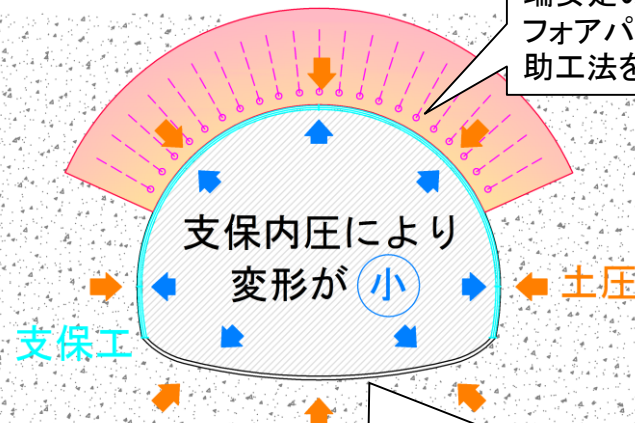
### 早期閉合工法

早期閉合時には、切羽天端安定のために長尺鋼管フォアパイリングなどの補助工法を併用する。

コンクリート吹きつけなどでインバート(一次)を同時に施工することで地盤変位・応力変化を防ぐ

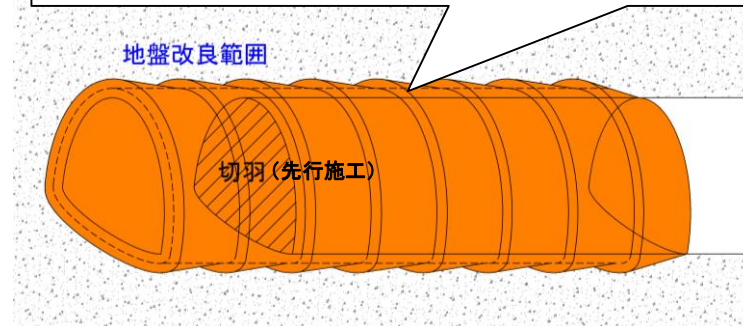
### 地盤改良工法 (先行施工)

地盤改良材をトンネル断面全周に注入することで、周辺地盤の緩み、強度低下を回避する

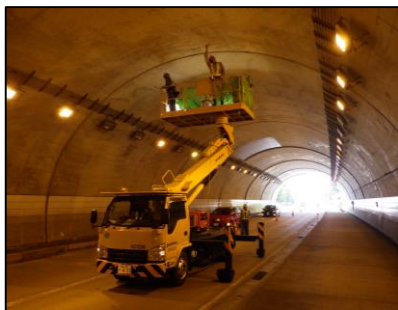
#### トンネル覆工目視調査及び打音検査

既設トンネルの覆工変状状況を「新設トンネル掘削前」、「新設トンネル掘削中」、「新設トンネル掘削後」の各段階で目視確認及び打音検査を実施し、新設トンネル掘削にともなう影響を確認する。

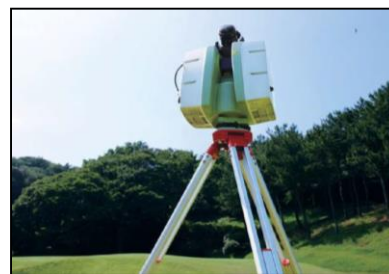
定置式レーザースキャナー(イメージ)

新設トンネル交差付近において、「定置式レーザースキャナー」、「走行型レーザー計測機」等により既設トンネルの内空断面を計測し、新設トンネル掘削による既設トンネル変形モードを確認する。

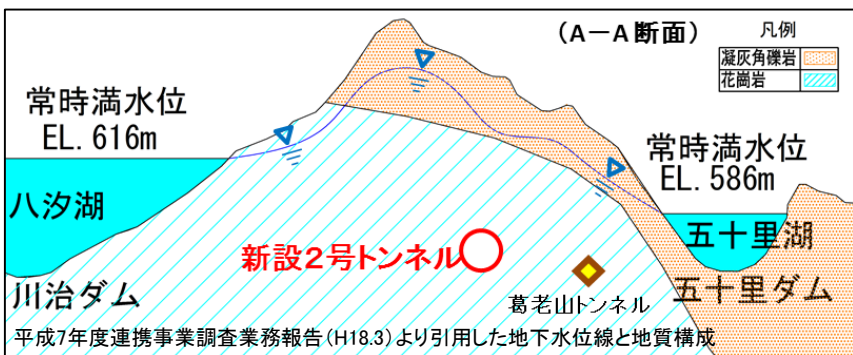
- ・ 葛老山トンネル施工時に大量湧水記録 (7.5m<sup>3</sup>/分程度)
- ・ 葛老山トンネル施工時に川治ダムが湛水を開始した段階において大量の湧水あり
- ・ 現在、葛老山トンネル内に地山から入ってきている水をダム湖に戻している状況

- ・ 凝灰角礫岩が分布する地域の透水性は高く、花崗岩が分布する地域の透水性は低い。
  - ・ 弾性波速度5.0km/sの岩盤(良質)は透水性低いが、3.7km/s層(風化岩)は亀裂が多い。
- ⇒ **透水性の高い地山が混在している状況**

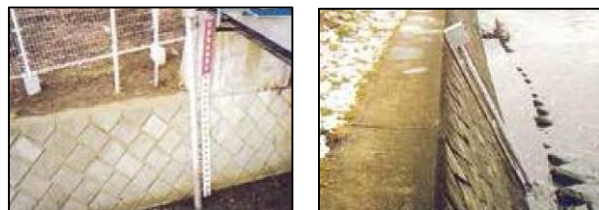
ダム湖面水位計測

水晶式センサーの設置例(イメージ)
