# 栃木県トンネル長寿命化修繕計画

令和 7 年12月

栃木県 県土整備部 道路保全課

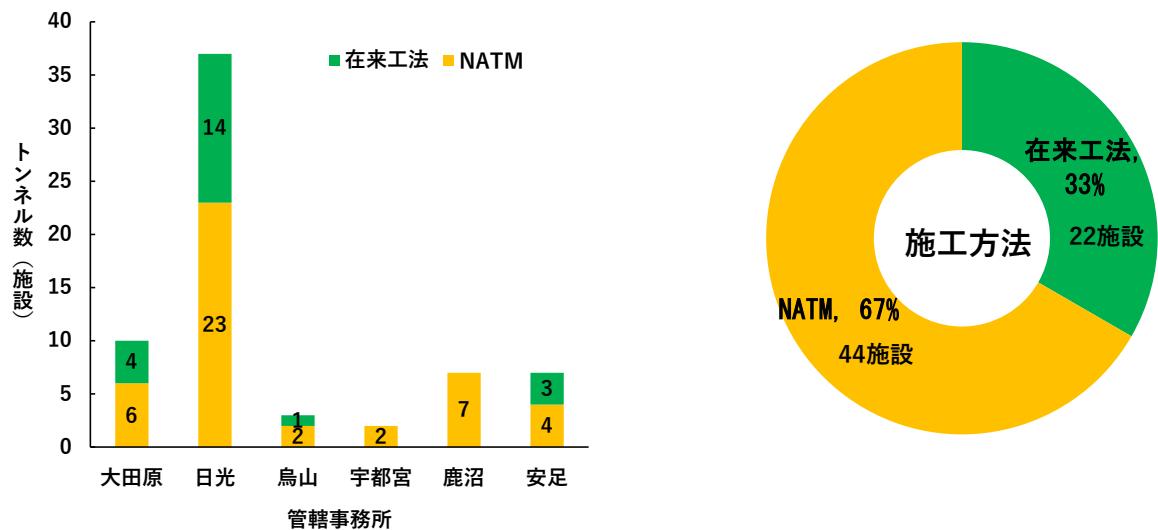
令和5年3月時点<sup>で</sup>、栃木県が管理するトンネル数は65施設である。事務所別では、管内の大部分が山岳地帯である日光土木事務所が最も多い37施設（56%）を管理している。

全トンネルのうち、在来（矢板）工法が22施設（33%）、NATM（山岳トンネル工法）が44施設（67%）である。

図 2-1 事務所別のトンネル数（左） 施工方法別のトンネル数（右）

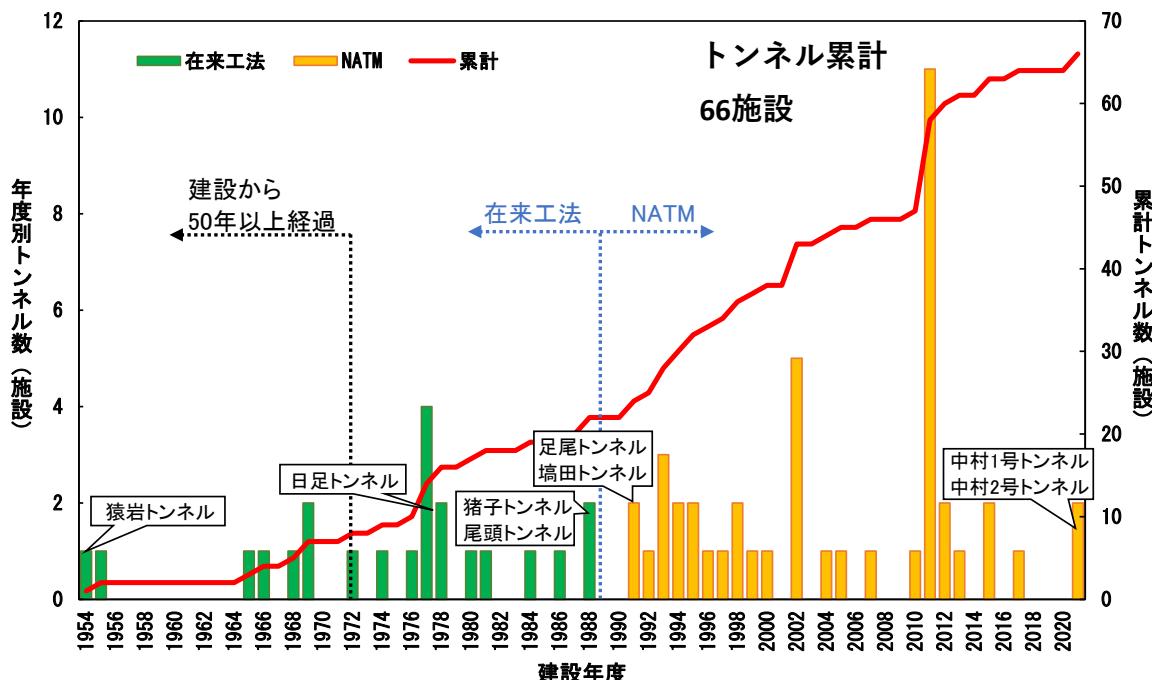
栃木県が管理するトンネルは、1954年～2021年に渡って建設されている。また、在来工法のトンネルが、1954年～1988年に建設されており、1990年以降はNATMによるトンネルが建設されている。

図 2-3 トンネルの建設年次別建設数

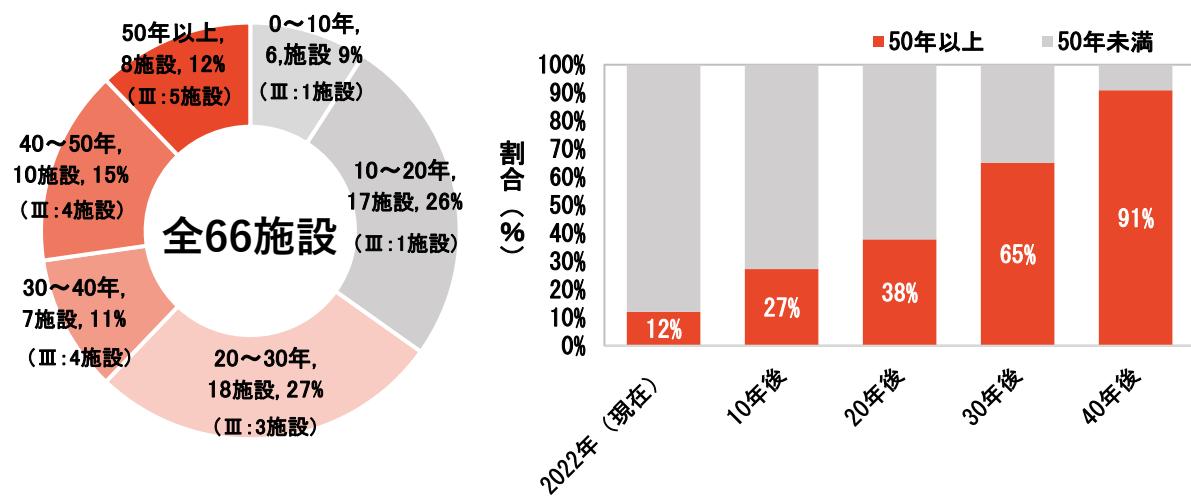
建設から50年が経過したトンネルは、現在は全体の12%であるが、30年後には半数を超え、40年後には91%となる。そのため、今後の急速な老朽化により、10年後以降において、維持管理費の増大が予想される。

図 2-4 建設後の経過年数割合 (左)

50年経過したトンネルの推移 (右)

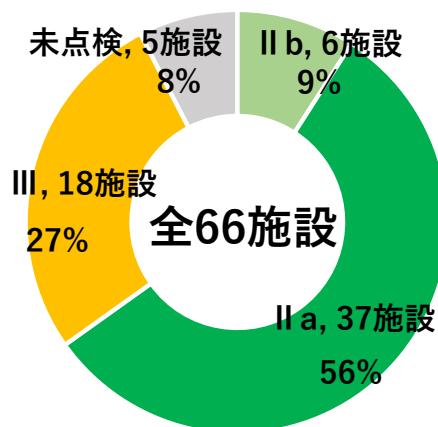
平成29年度から令和3年度までの5年間で実施された定期点検結果に基づき、栃木県が管理するトンネルの健全性割合を以下に示す。これによると、早急な対策を要するIII判定は27%、予防保全の観点から計画的な対策を要するIIa判定は56%となっている。

図 2-5 直近5年間の点検で判定された健全性の割合

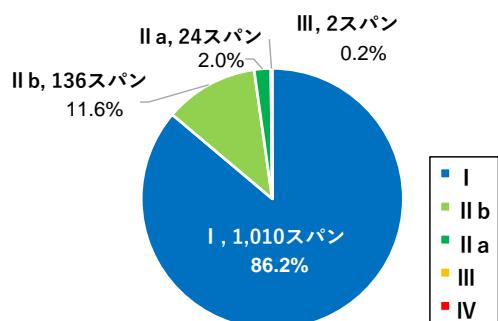
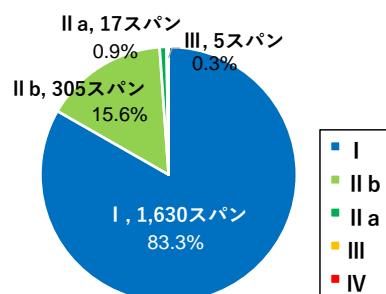
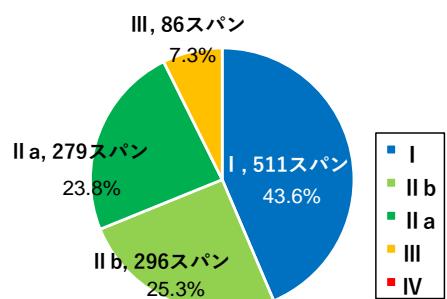
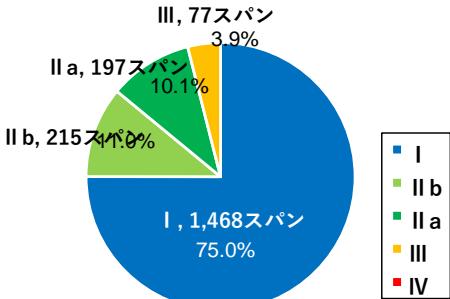
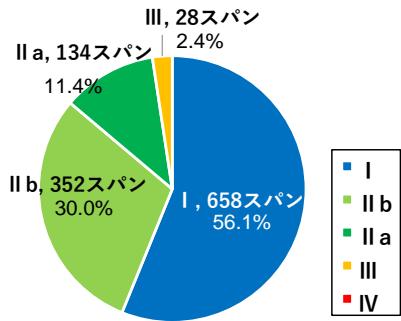
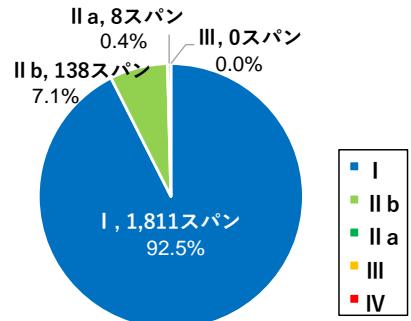
施工方法別の変状区分（外力、材質劣化、漏水）によるスパン毎の健全性を以下に示す。スパンとは、覆工を施工する際に、一度にコンクリートを打設する長さのことであり、栃木県の全トンネルで、計3,055スパンある。

外力では、在来工法、NATMで大きな違いは見られない。

材質劣化では、在来工法のIII・II a判定が31%であるのに対し、NATMのIII・II a判定は11%である。

漏水では、在来工法のIII・II a判定が14%であるのに対し、NATMのIII・II a判定がほぼ発生していない。

在来工法の方が、NATMより材質劣化、漏水による変状が進行していることが分かる。

図 2-6 施工方法別の変状区分によるスパン毎の健全性

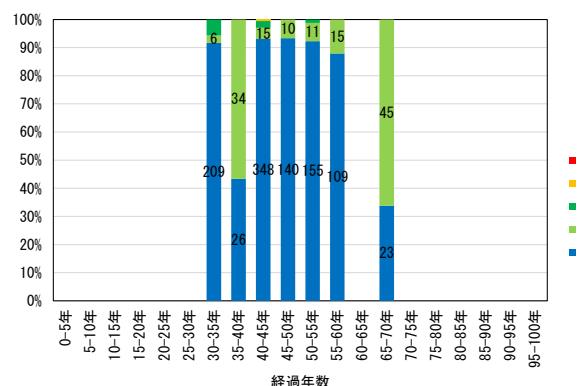
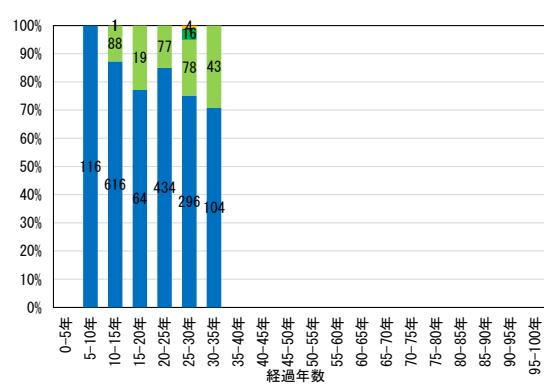
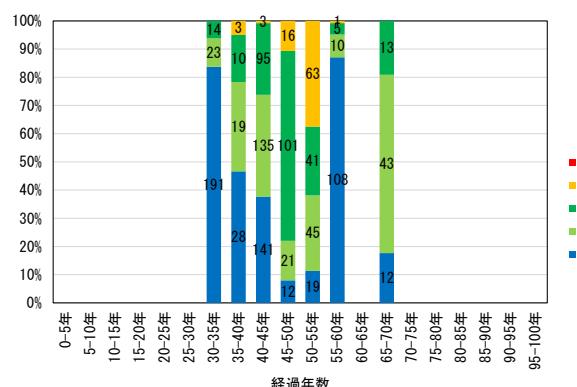
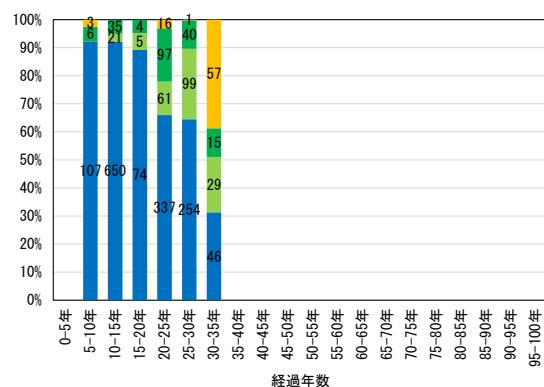
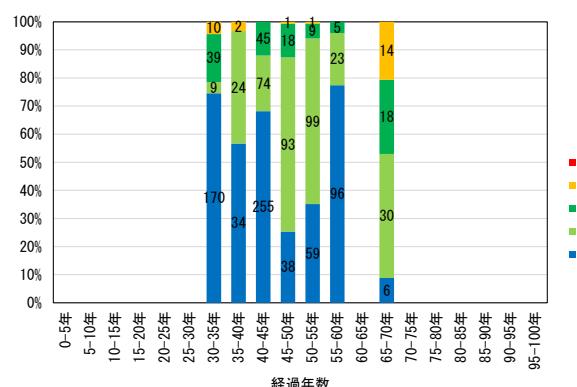
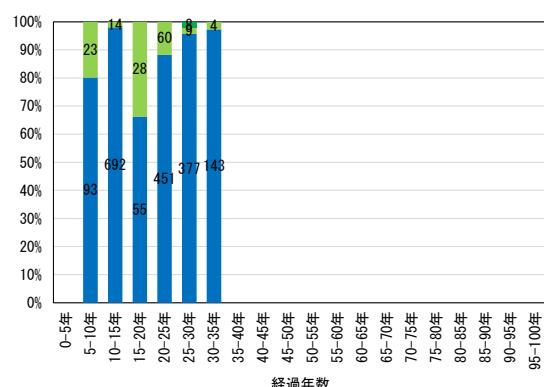
外力では、III・IIa判定の発生が少なく、また経過年数による特性は見られない。外力と判定されている変状は、ひびわれ幅や長さ、パターン等から乾燥収縮等の初期ひび割れが大部分を占めているものと推察されるため、経過年数と健全性の関係性が見られなかったものと考えられる。

材質劣化では、在来工法、NATMにおいて、経過年数が大きくなるほど、III・IIa判定の割合が多くなる傾向が見られるがややバラツキもある。

漏水では、在来工法において、経過年数に関わらずIII・IIa判定のスパンが多く発生している。一方、NATMではIII・IIa判定はほぼ発生していない。

図 2-7 変状区分によるスパン毎の健全性と経過年数の関係

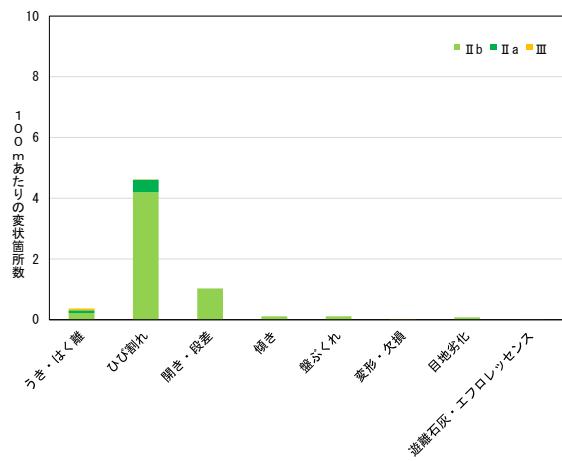
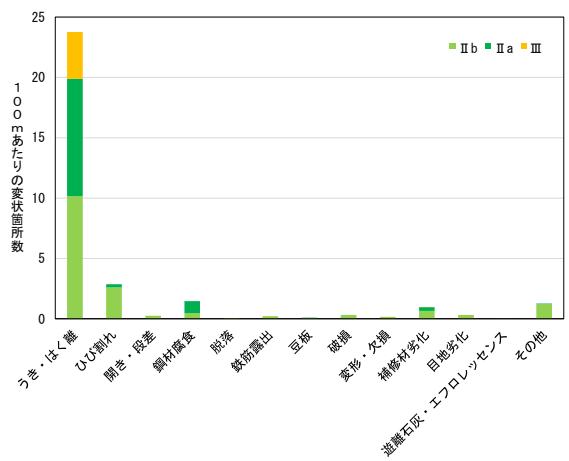
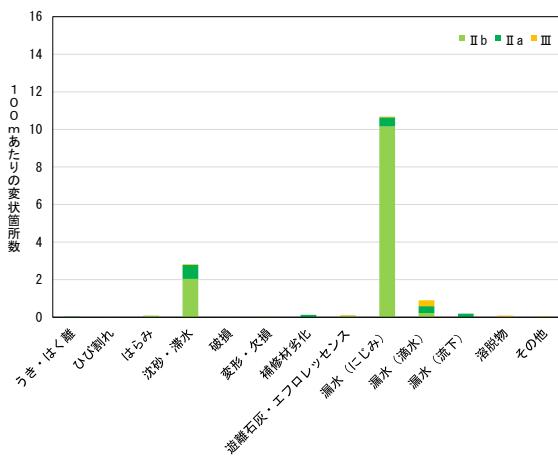
変状区分別・変状種類別の100m当たりの変状箇所数を以下に示す。外力では、ひび割れが大部分を占めるが、多くはIIb判定となっている。材質劣化では、うき・はく離が特に多く発生しており、III・IIa判定の変状も多い。漏水では、漏水（にじみ）が大部分を占めるが、多くはIIb判定となっている。

図 2-8 変状区分別・変状種類別の100mあたり変状箇所数

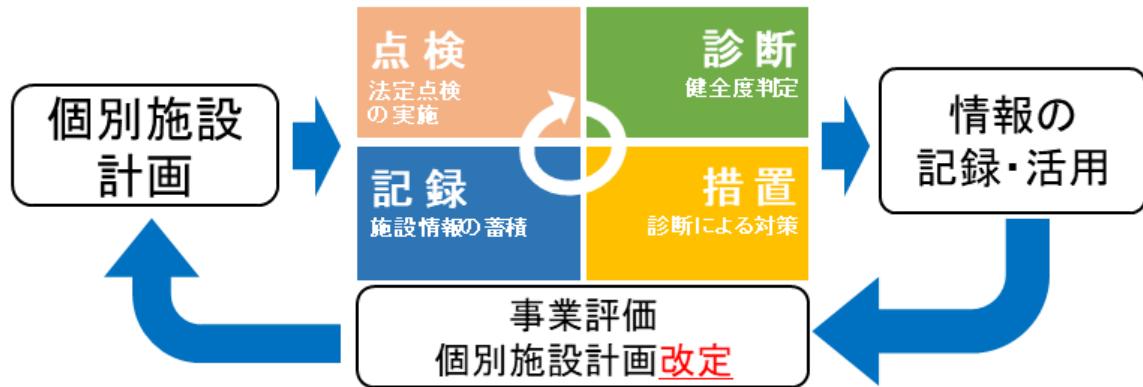
計画的なトンネルの維持管理を図るため、「点検」→「診断」→「措置」→「記録」のメンテナンスサイクルを確実に実施すると共に、点検や修繕のデータを記録し、今後本計画を改定する際に蓄積したデータを活用することで、より効率的、効果的なメンテナンスサイクルを構築する。

図 3-1 長寿命化修繕計画におけるメンテナンスサイクル

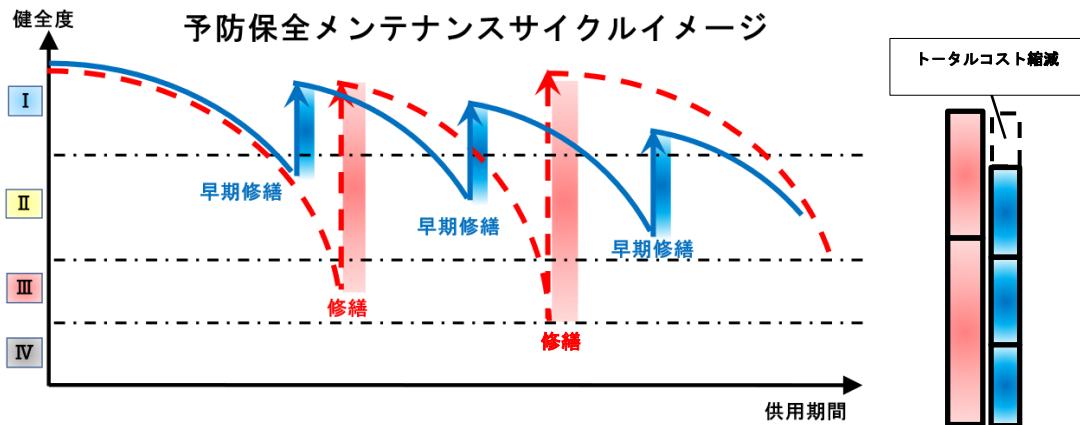
損傷が深刻化した後に大規模な対策を実施する「事後保全型」から、損傷が軽微な段階で損傷の進行を防止するために予防的な対策を実施する「予防保全型」に転換することで、ライフサイクルコストの縮減を図る。

図 3-2 予防保全型と事後保全型のイメージ

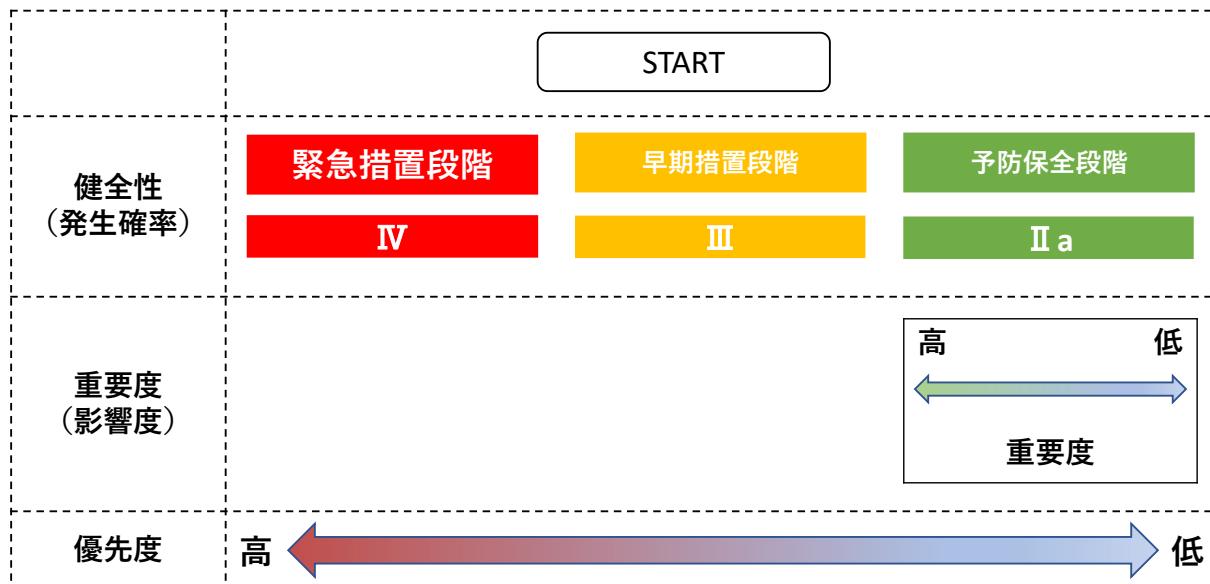
- ・対策の優先度は健全性（I～IV）と重要度（優先順位決定指数）の2軸で評価する。
- ・IV判定→III判定→II a判定の順に実施する。
- ・IV判定及びIII判定の施設は、重要度にかかわらず全ての施設の対策を実施する。
- ・II a判定の施設は、重要度の高い施設から優先的に対策を実施する。

図 3-3 優先順位評価方法のイメージ

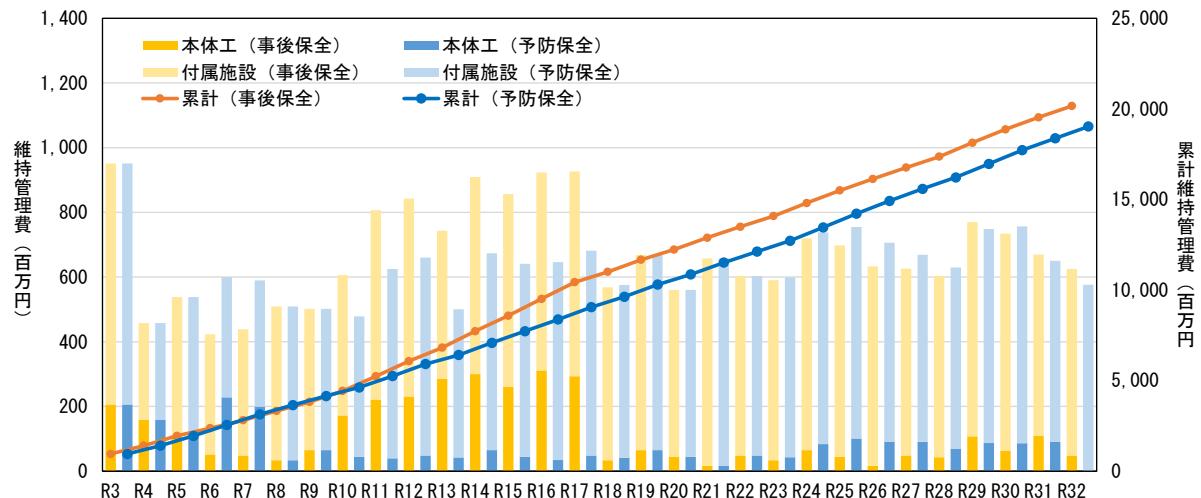
本計画に則り、トンネルに関する「予防保全型維持管理」、「修繕への新技術活用」を着実にかつ計画的に実施する。これにより、今後30年間で約11億円（約6%）のライフサイクルコスト縮減効果が期待できる。

図 5-1 ライフサイクルコスト比較
