擁壁・のり面等被害状況調査・ 危険度判定票作成の手引き

令和3年9月

被災宅地危険度判定連絡協議会

擁壁・のり面等被害状況調査・危険度判定票作成の手引

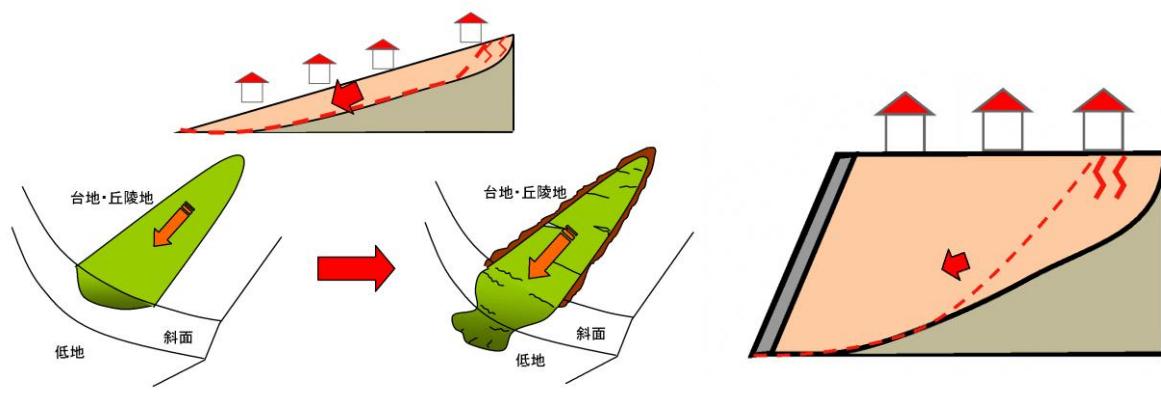
図-1 大規模盛土造成地で発生する滑動崩落

(a)谷埋め型大規模盛土

(b)腹付け型大規模盛土

- ①のり面ののり肩のクラック、中段部のハラミが大きく、予想される降雨で滑り崩壊しそうである。
- ②大規模な谷埋め盛土崩壊が進行している。(図-1参照)
- ③大規模な腹付け盛土崩壊が進行している。(図-1参照)
- ④湧水が多く、のり面が湿潤状態(飽和状態)である。滑り崩壊しそうである。
- ⑤小さな落石が継続して発生している。今後大きい落石が懸念される。
- ⑥のり面は一見大丈夫そうだが、相当緩んでいると思われる。週間天気予報では雨の予報もあり、のり面下の学校に影響がありそうだ。
- ⑦自然斜面からの湧水が多く、宅地のクラックにしみ込み、のり面全体が滑りそうである。
- ⑧裏山の表層が滑ってはらんでいる。このままでは、滑り落ち宅地に流れ落ちる。

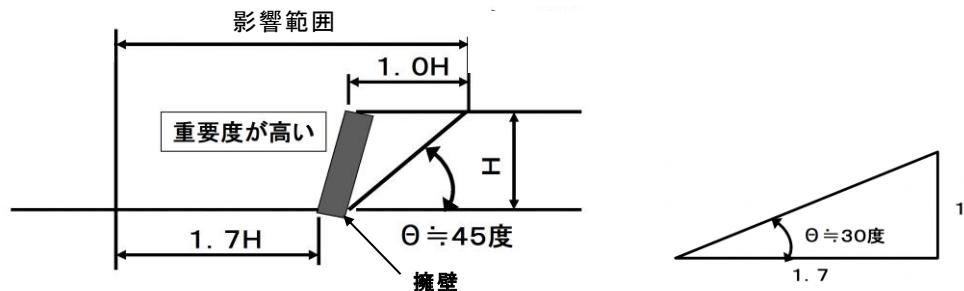
図－2 建物、道路との位置関係

- ・擁壁に対して、建物・道路が図－2の何処に位置するかを把握し、基礎点を配点する。

ケースA：影響範囲に建物・道路が存在する
ケースB：影響範囲に建物・道路が存在しない

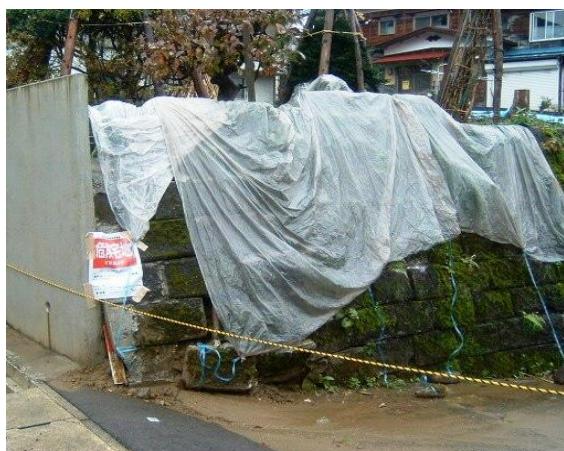
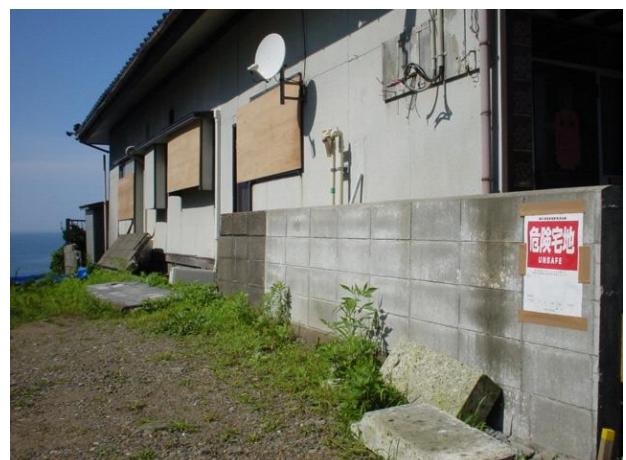
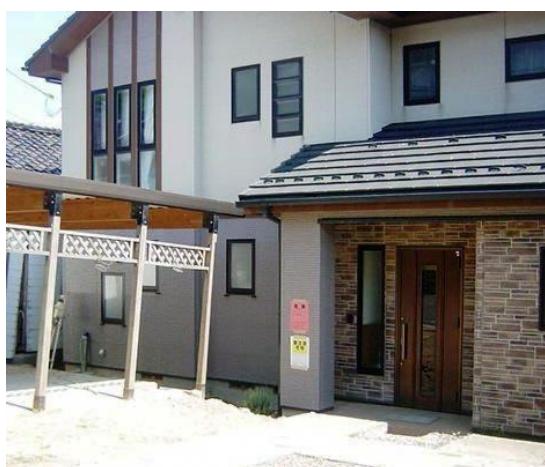
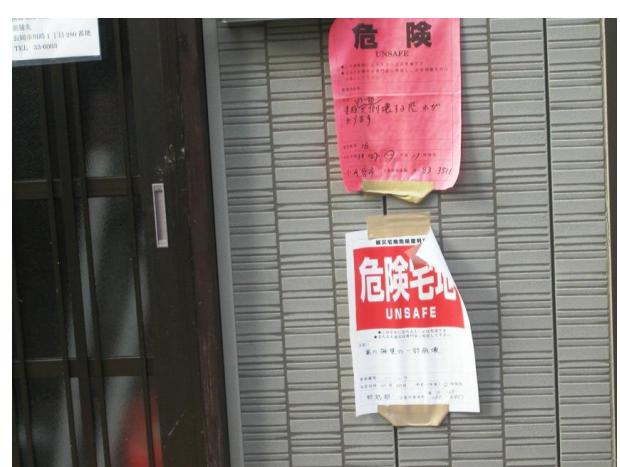
写－2 危険度判定ステッカーの添付事例

また、のり面等の現地表示は該当箇所に表－4に示すように判定ステッカー(ビニール被覆)を針金ピン(足場番線#10×70cmを代用)等で固定する。それらが難しい場合には付近の電柱に布製ガムテープ等で貼り付けたり、針金ピン(足場番線#10×70cmを代用)でクラックのある石積等にも取り付けるなどの方法がある。

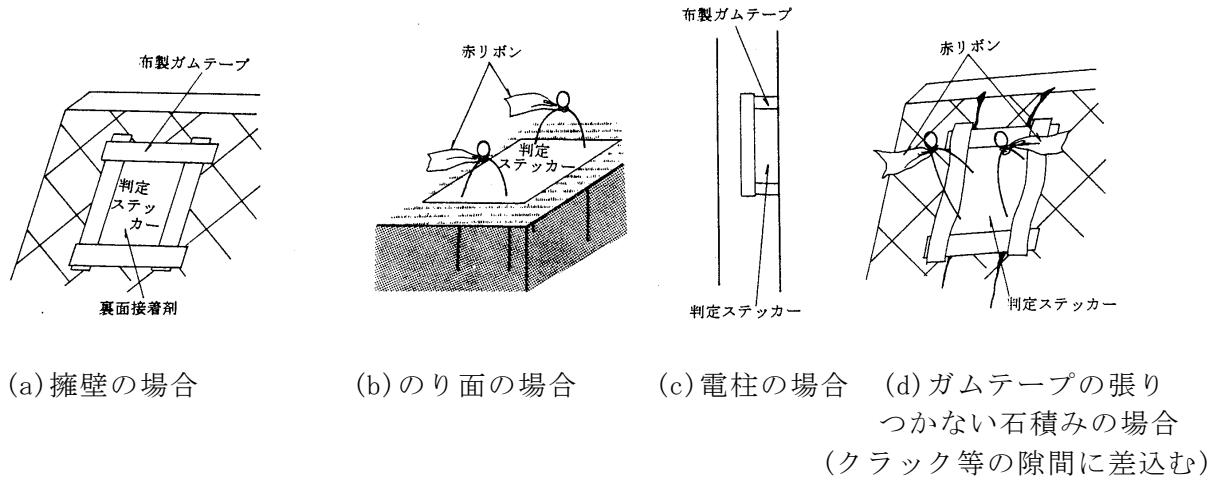
図－4 判定ステッカーによる現地表示方法(例)

被災擁壁の現地表示は、図－4に示すように該当箇所に判定ステッカーを布製ガムテープ等で貼り付ける。

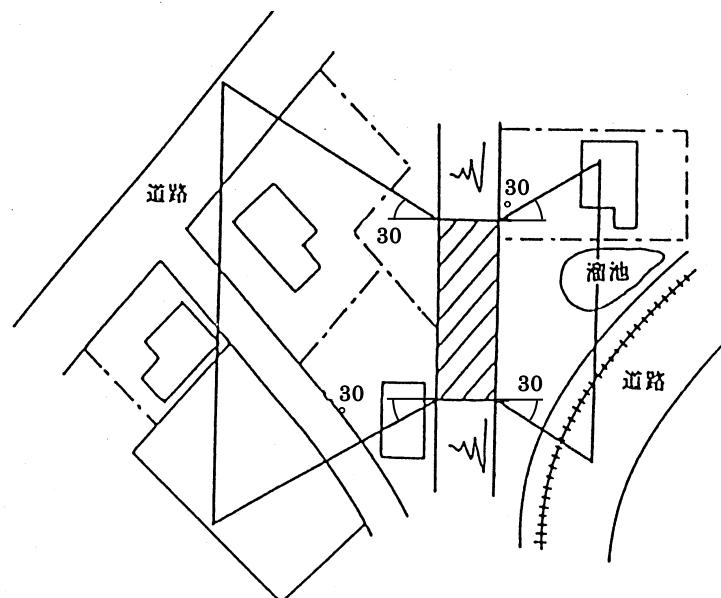
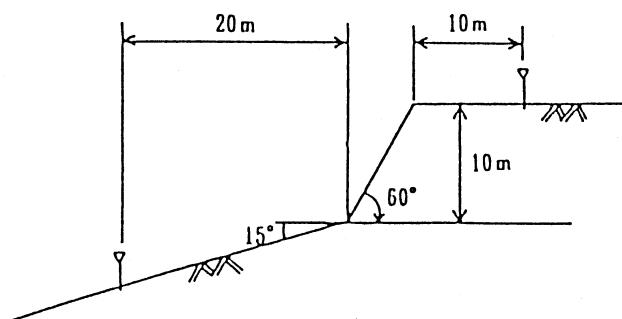
被災した擁壁・のり面と宅地・建物等の位置関係図

地震名又は降雨災害名	○○地震	調査番号	F-1			
擁壁・のり面の危険度評価区分 〔小被害 中被害 大被害〕	大	影 響 範 囲 の 設 定	被災箇所 $D_1(m)$			
			5			
			被災範囲 $D_2(m) = D_1 + H$			
			15			
擁壁 ・ のり 面 条件	擁壁 のり面 高さ $H(m)$	10	水 平 距 離	L1(m) $\beta < 15^\circ$	$\alpha < 45^\circ : 0.6H$ $45^\circ \leq \alpha < 60^\circ : 0.9H$ $60^\circ \leq : 1.3H$	
	擁壁 のり面 勾配 $\alpha(^{\circ})$	60		L2(m) $\beta \geq 15^\circ$	$\alpha < 45^\circ : H$ $45^\circ \leq \alpha < 60^\circ : 1.5H$ $60^\circ \leq : 2.0H$	20
	地表面勾配 $\beta(^{\circ})$	15	上 端	L'(m)	$\alpha < 45^\circ : 0.4H$ $45^\circ \leq \alpha < 60^\circ : 0.6H$ $60^\circ \leq : H$	10
