栃木県横断歩道橋長寿命化修繕計画

令和 7 年12月

栃木県 県土整備部 道路保全課

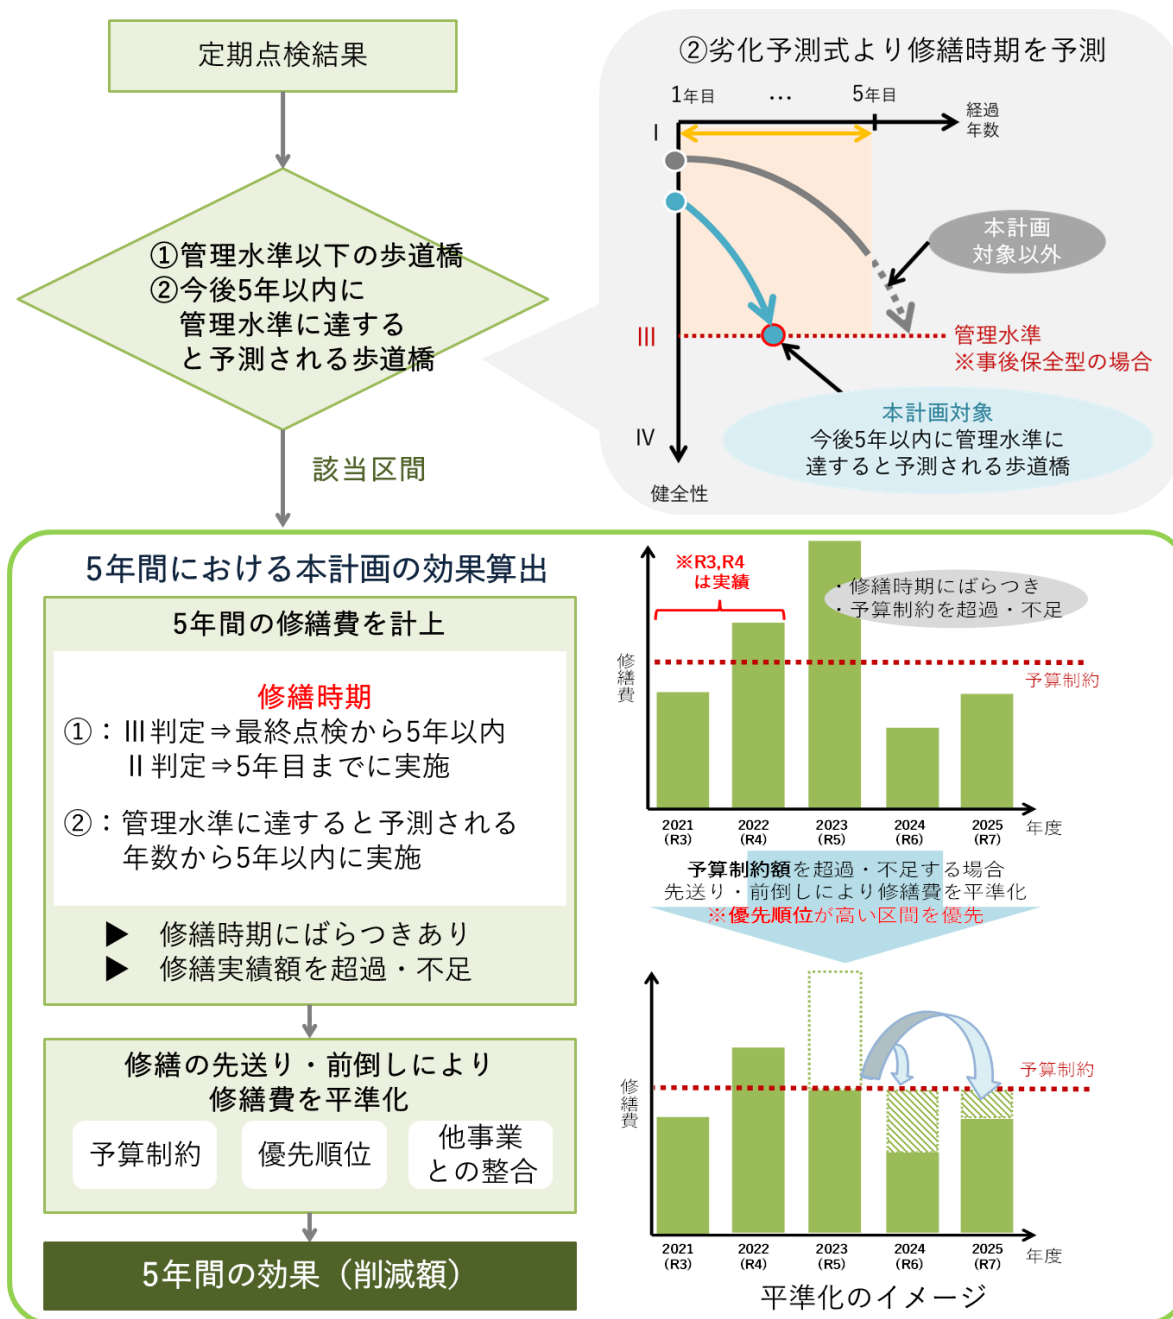
図 5-1 効果算出のためのフロー

直近5年の定期点検結果をもとに、5年間（2021年度（令和3年度）～2025年度（令和7年度））における、本計画によりもたらされる効果を算出した。効果算出のためのフロー図を図 5-1に示す。
