土砂災害警戒区域等の指定の公示に係る図書(その1)

様式-1(急)
土砂災害警戒区域・土砂災害特別警戒区域
位置図

自然現象の種類	急傾斜地の崩壊
箇所番号	343-I-1079
箇所名	板戸IA
所在地	栃木県芳賀郡茂木町坂井

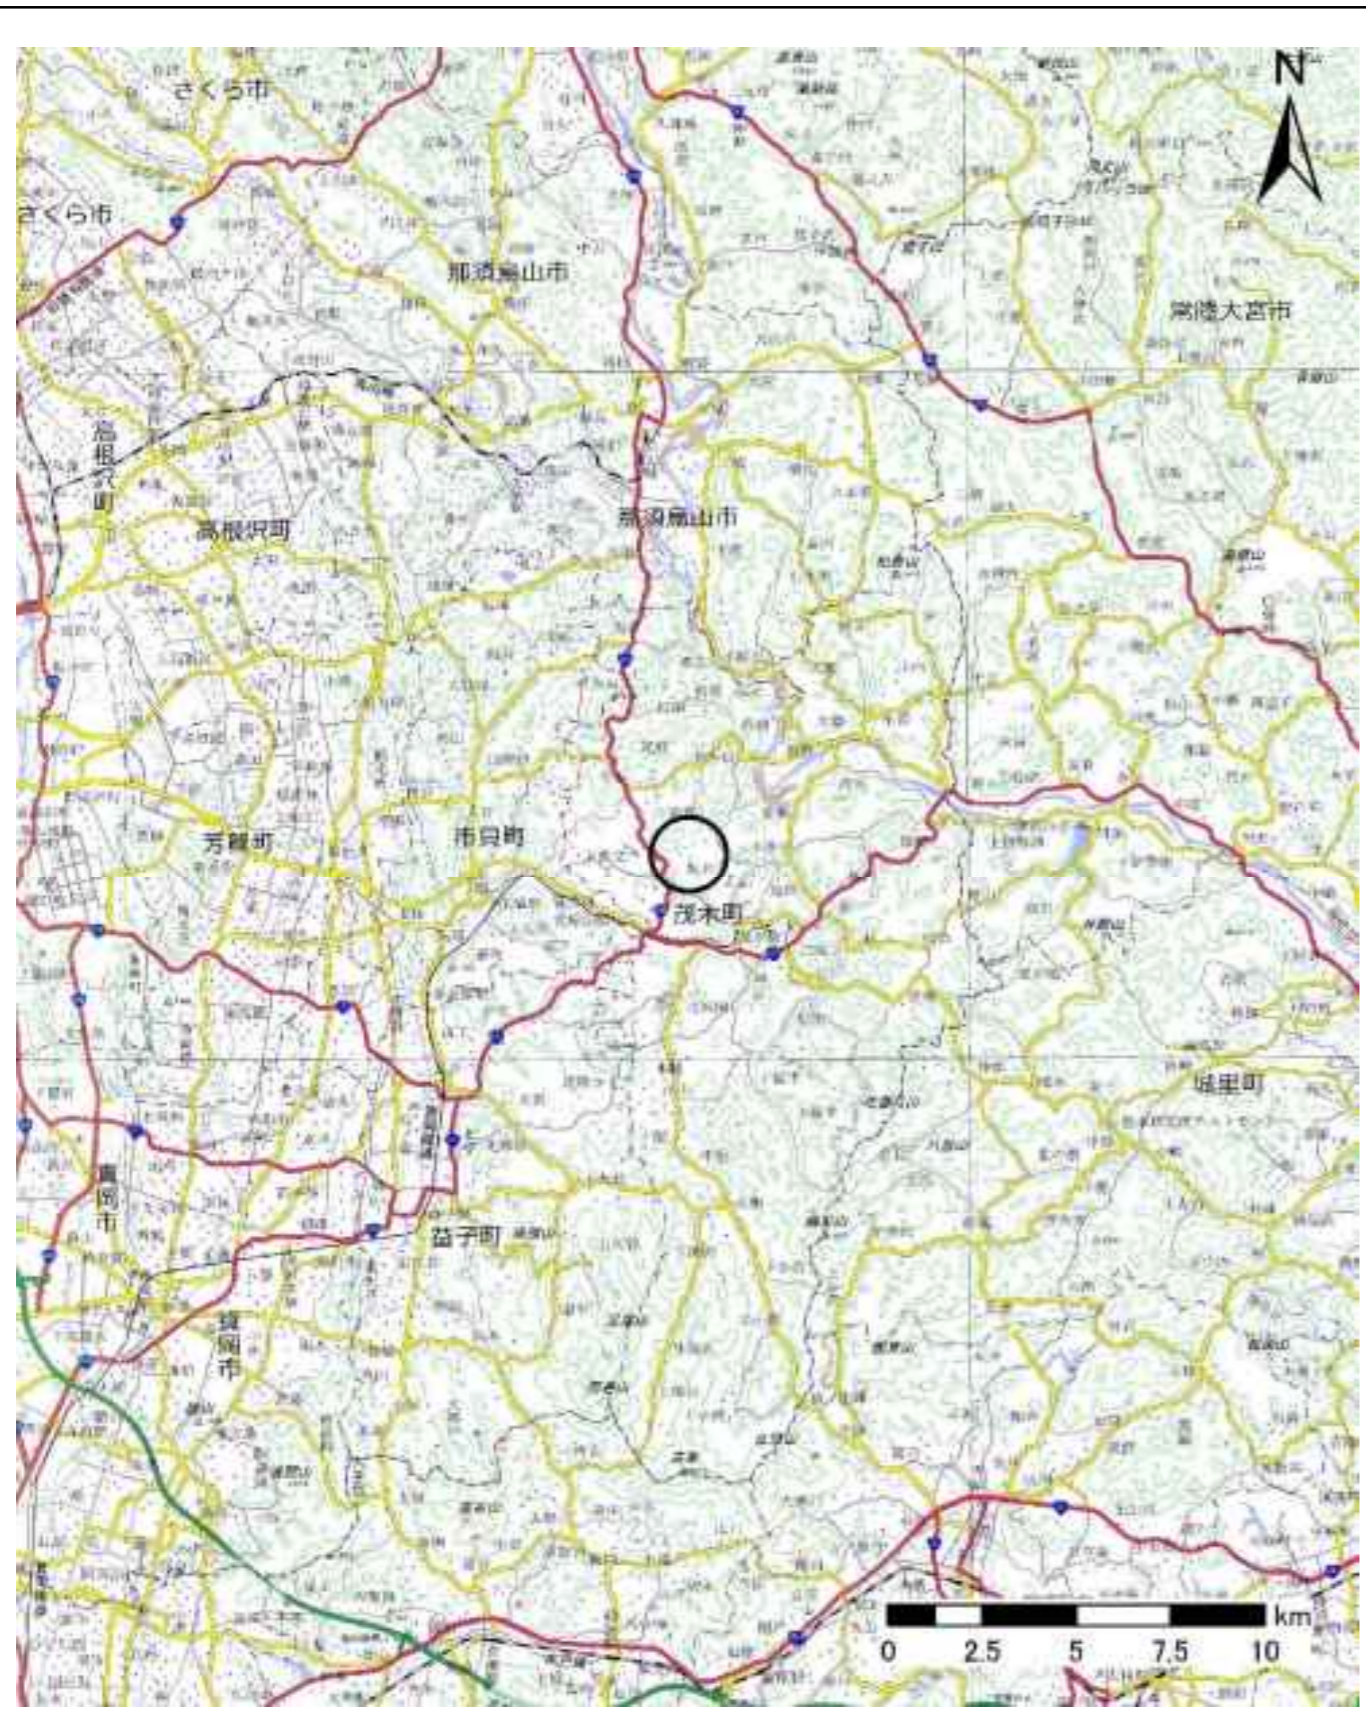
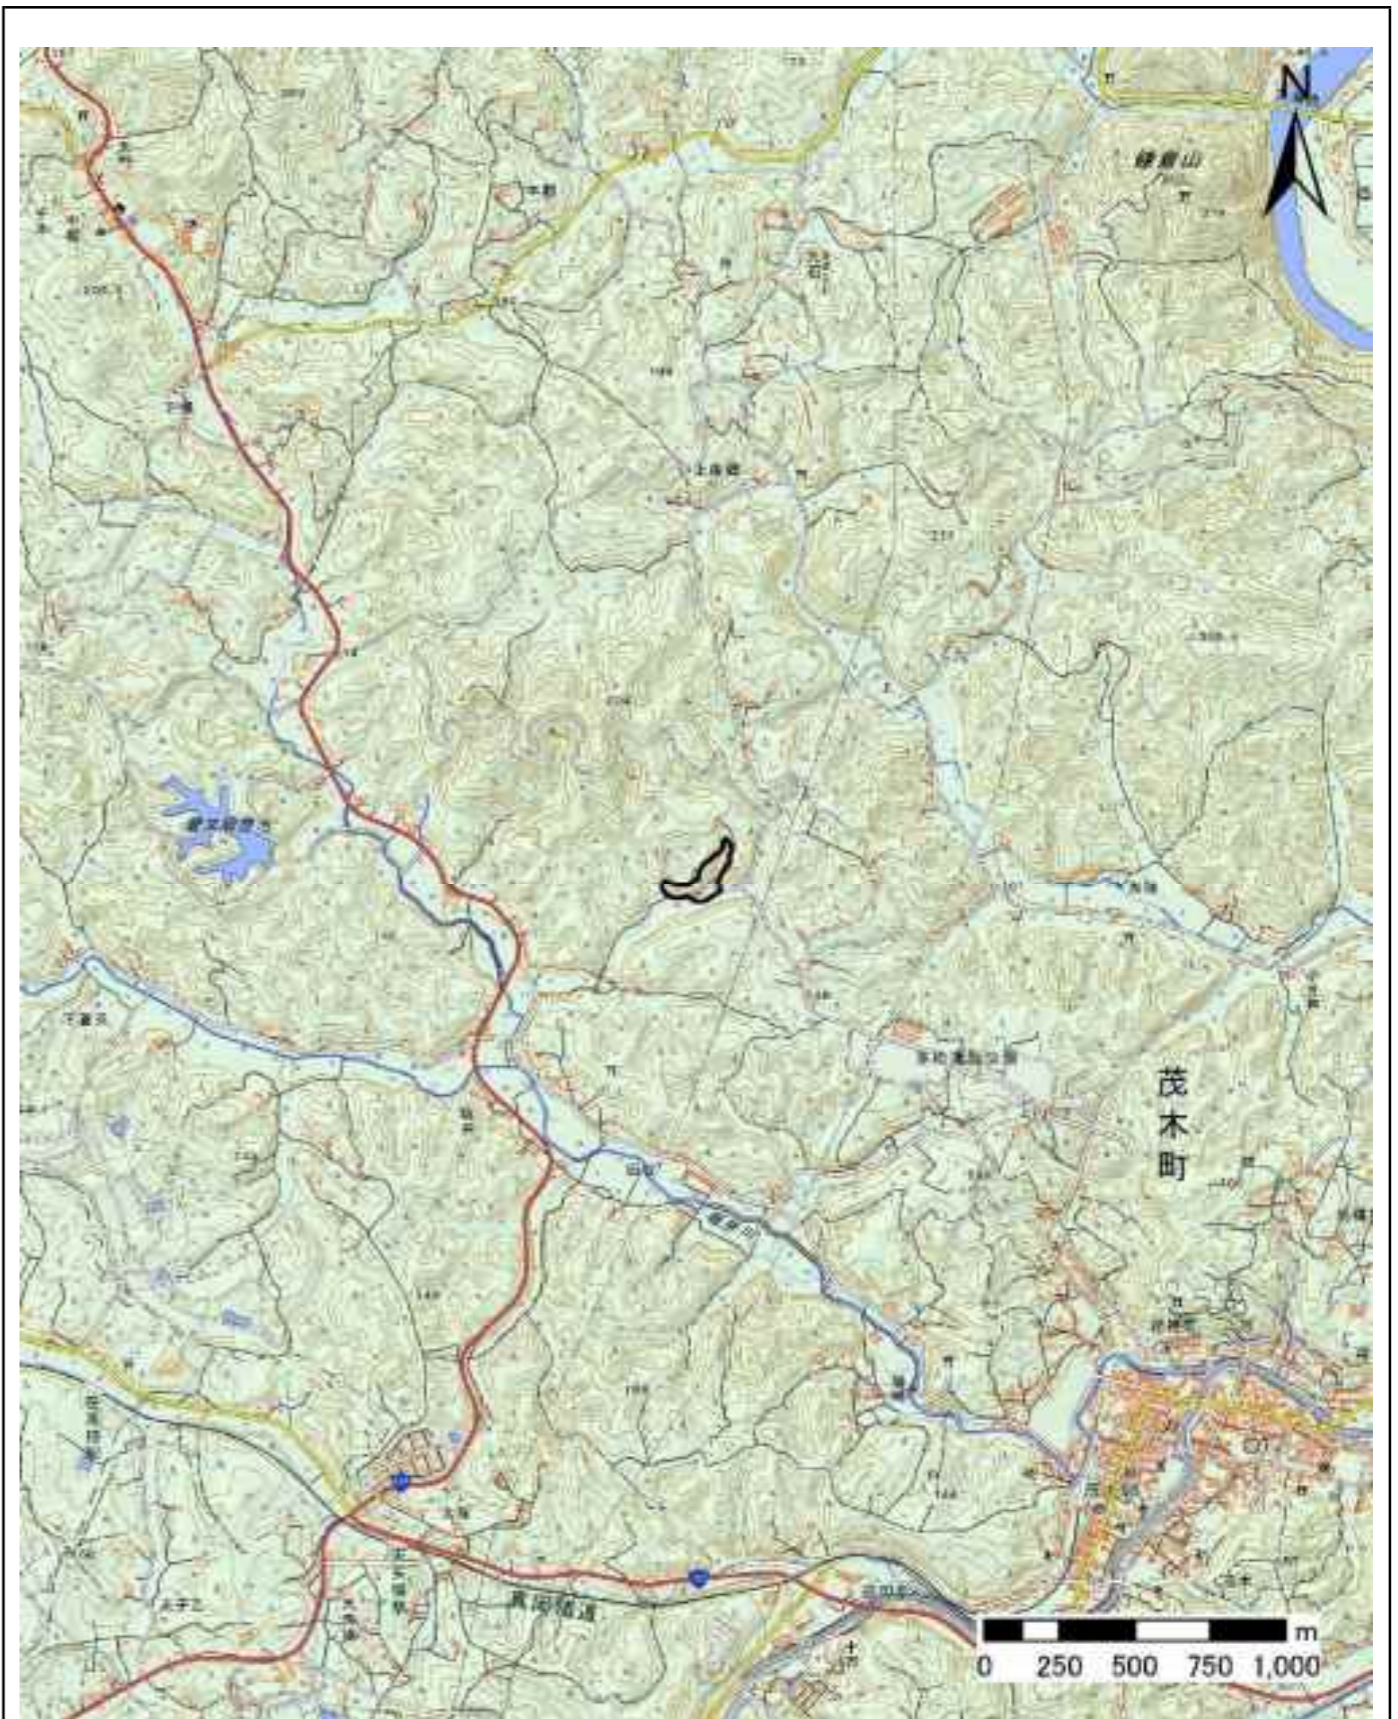
(1/200,000)

(1/25,000)

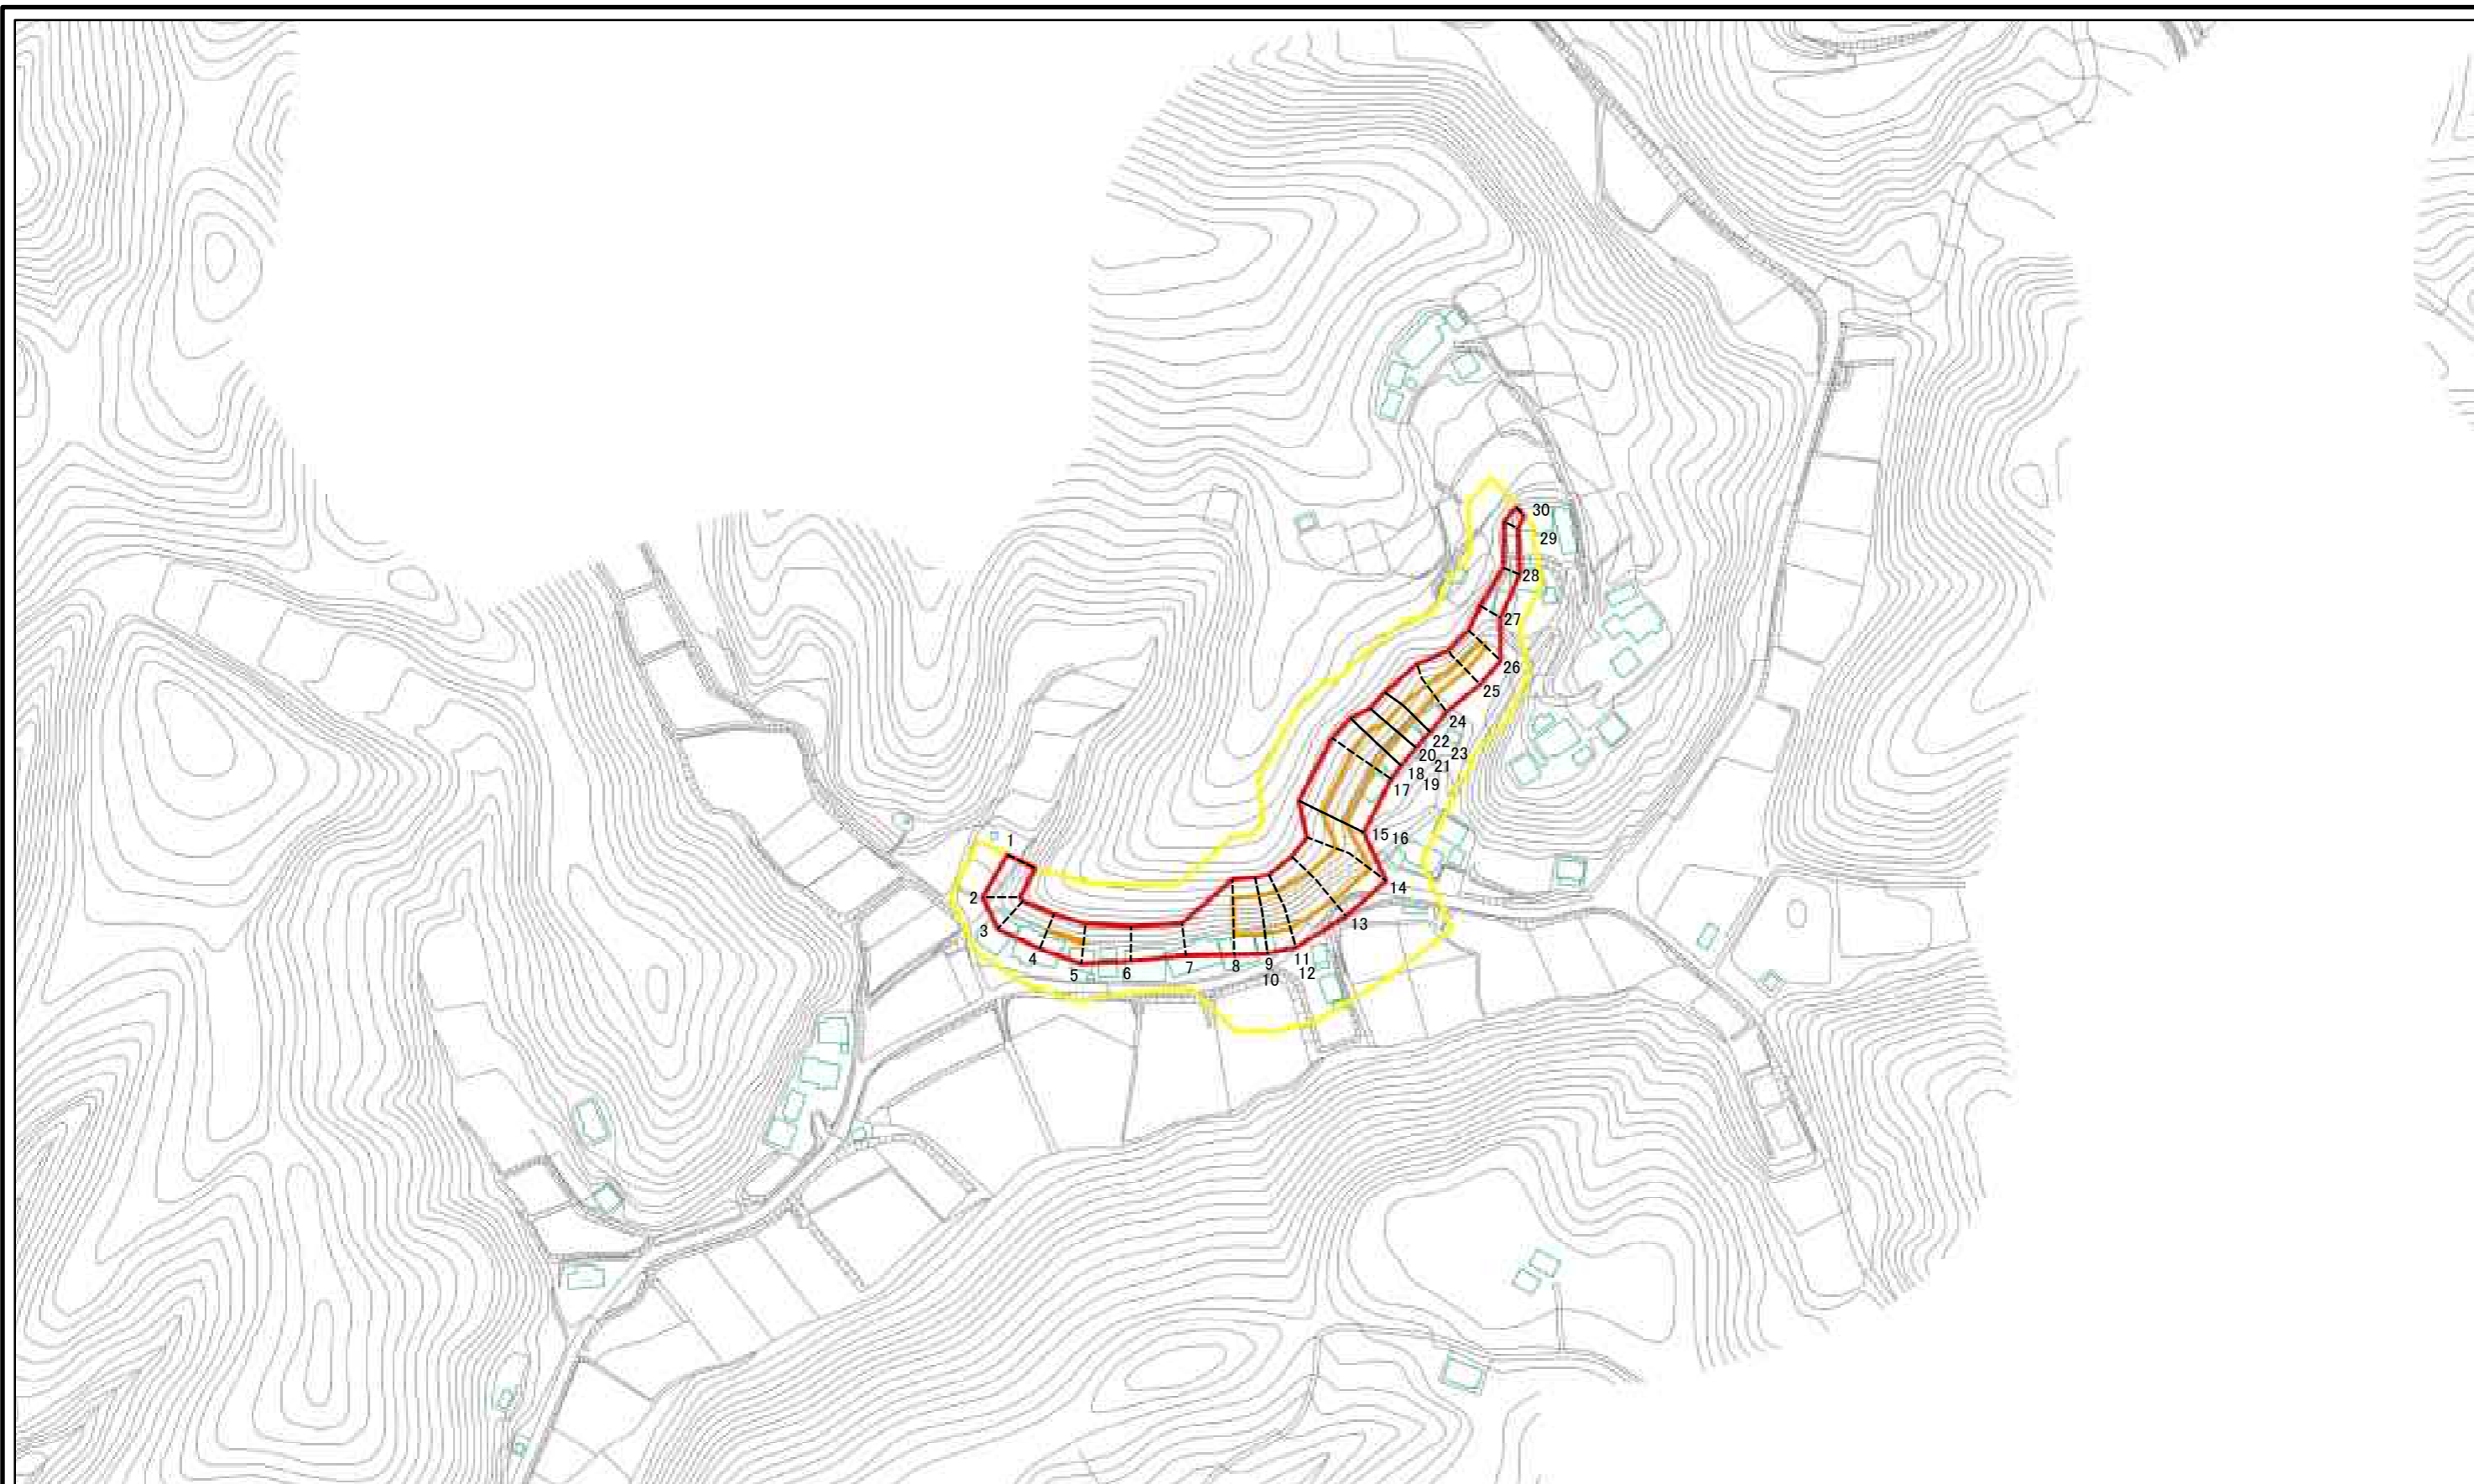
様式-2(急)
土砂災害警戒区域・土砂災害特別警戒区域
区域図(その1)

図中の数字は横断測線番号を示す

土砂災害防止法施行令第二条の基準に該当する区域		N	自然現象の種類	急傾斜地の崩壊	箇所番号	343-I-1079
土砂災害防止法施行令第三条の基準に該当する区域			告示番号		箇所名	板戸IA
土砂等の(移動)高さが1m以下の場合、土砂等の移動による力が100kN/mを超える区域		縮尺	告示年月日		所在地	栃木県芳賀郡茂木町坂井
土砂等の堆積の高さが3mを超える区域			1:2,500			
それ以外の区域

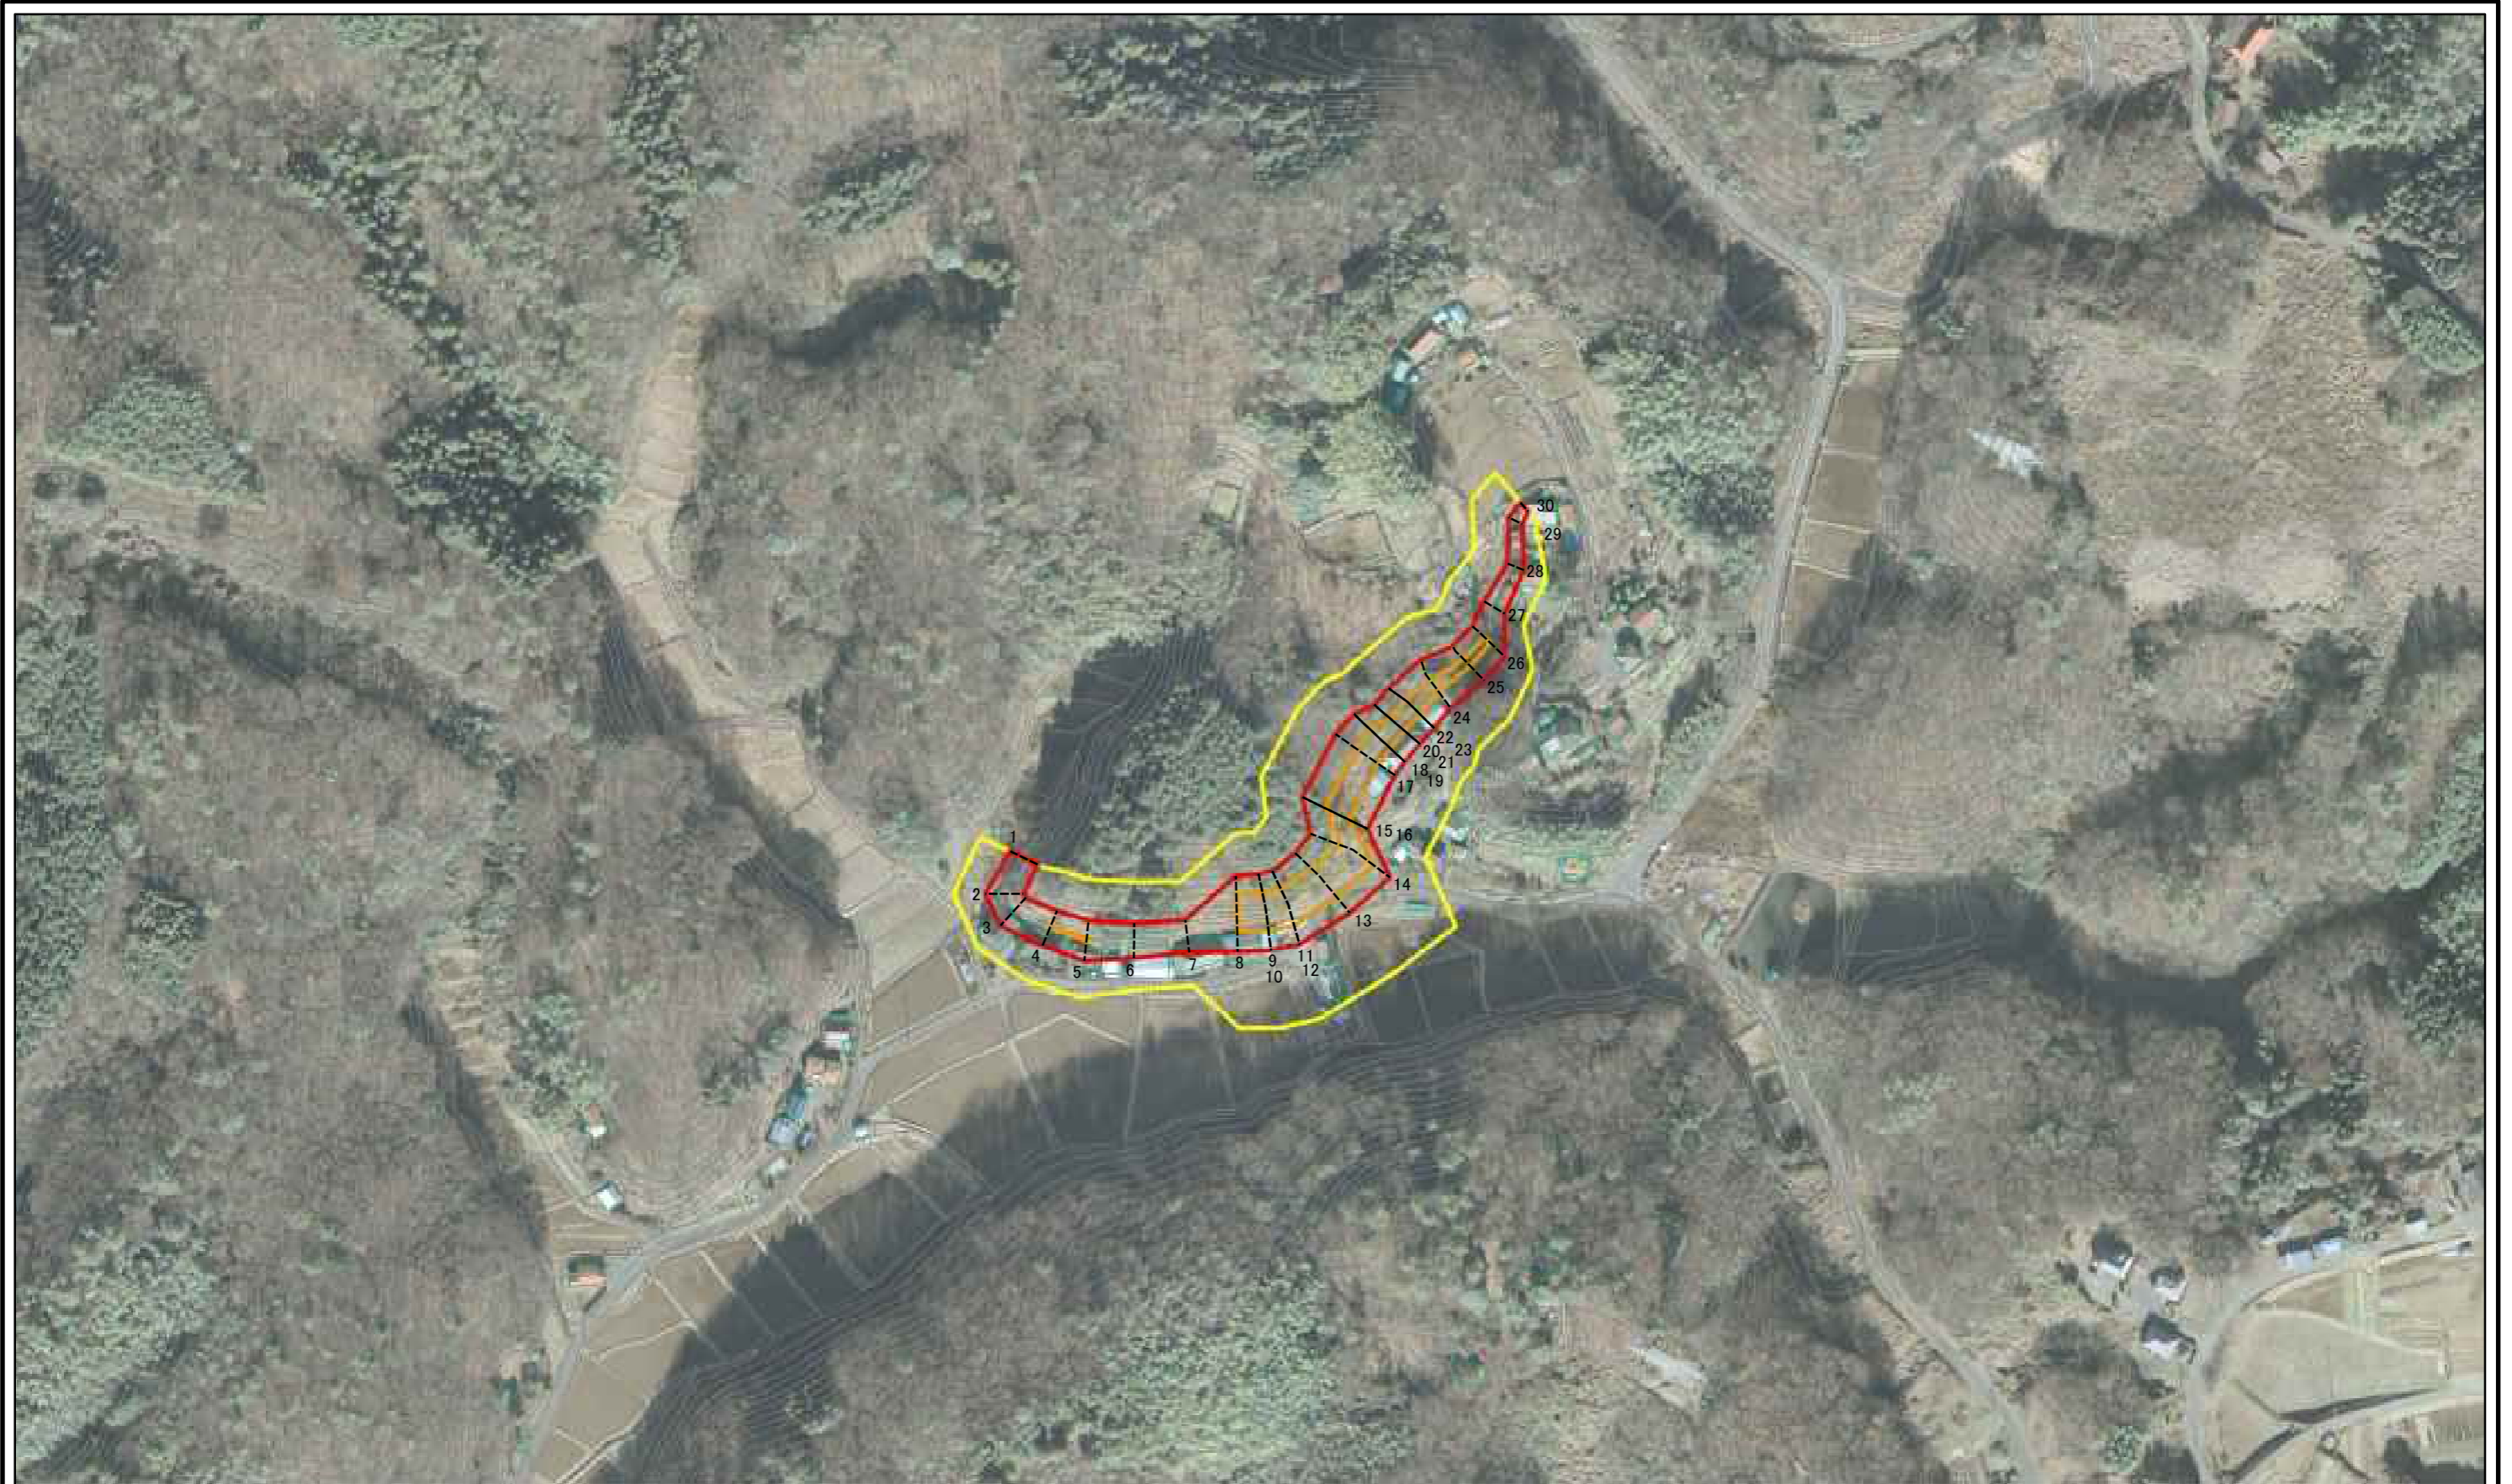
図中の数字は横断測線番号を示す

参考資料	土砂災害防止法施行令第二条の基準に該当する区域		N	自然現象の種類	急傾斜地の崩壊	箇所番号	343-I-1079
	土砂災害防止法施行令第三条の基準に該当する区域			告示番号		箇所名	板戸IA
	土砂等の(移動)高さが1m以下の場合、土砂等の移動による力が100kN/mを超える区域			縮尺	告示年月日	所在地	栃木県芳賀郡茂木町坂井
	土砂等の堆積の高さが3mを超える区域			1:2,500			
	それ以外の区域

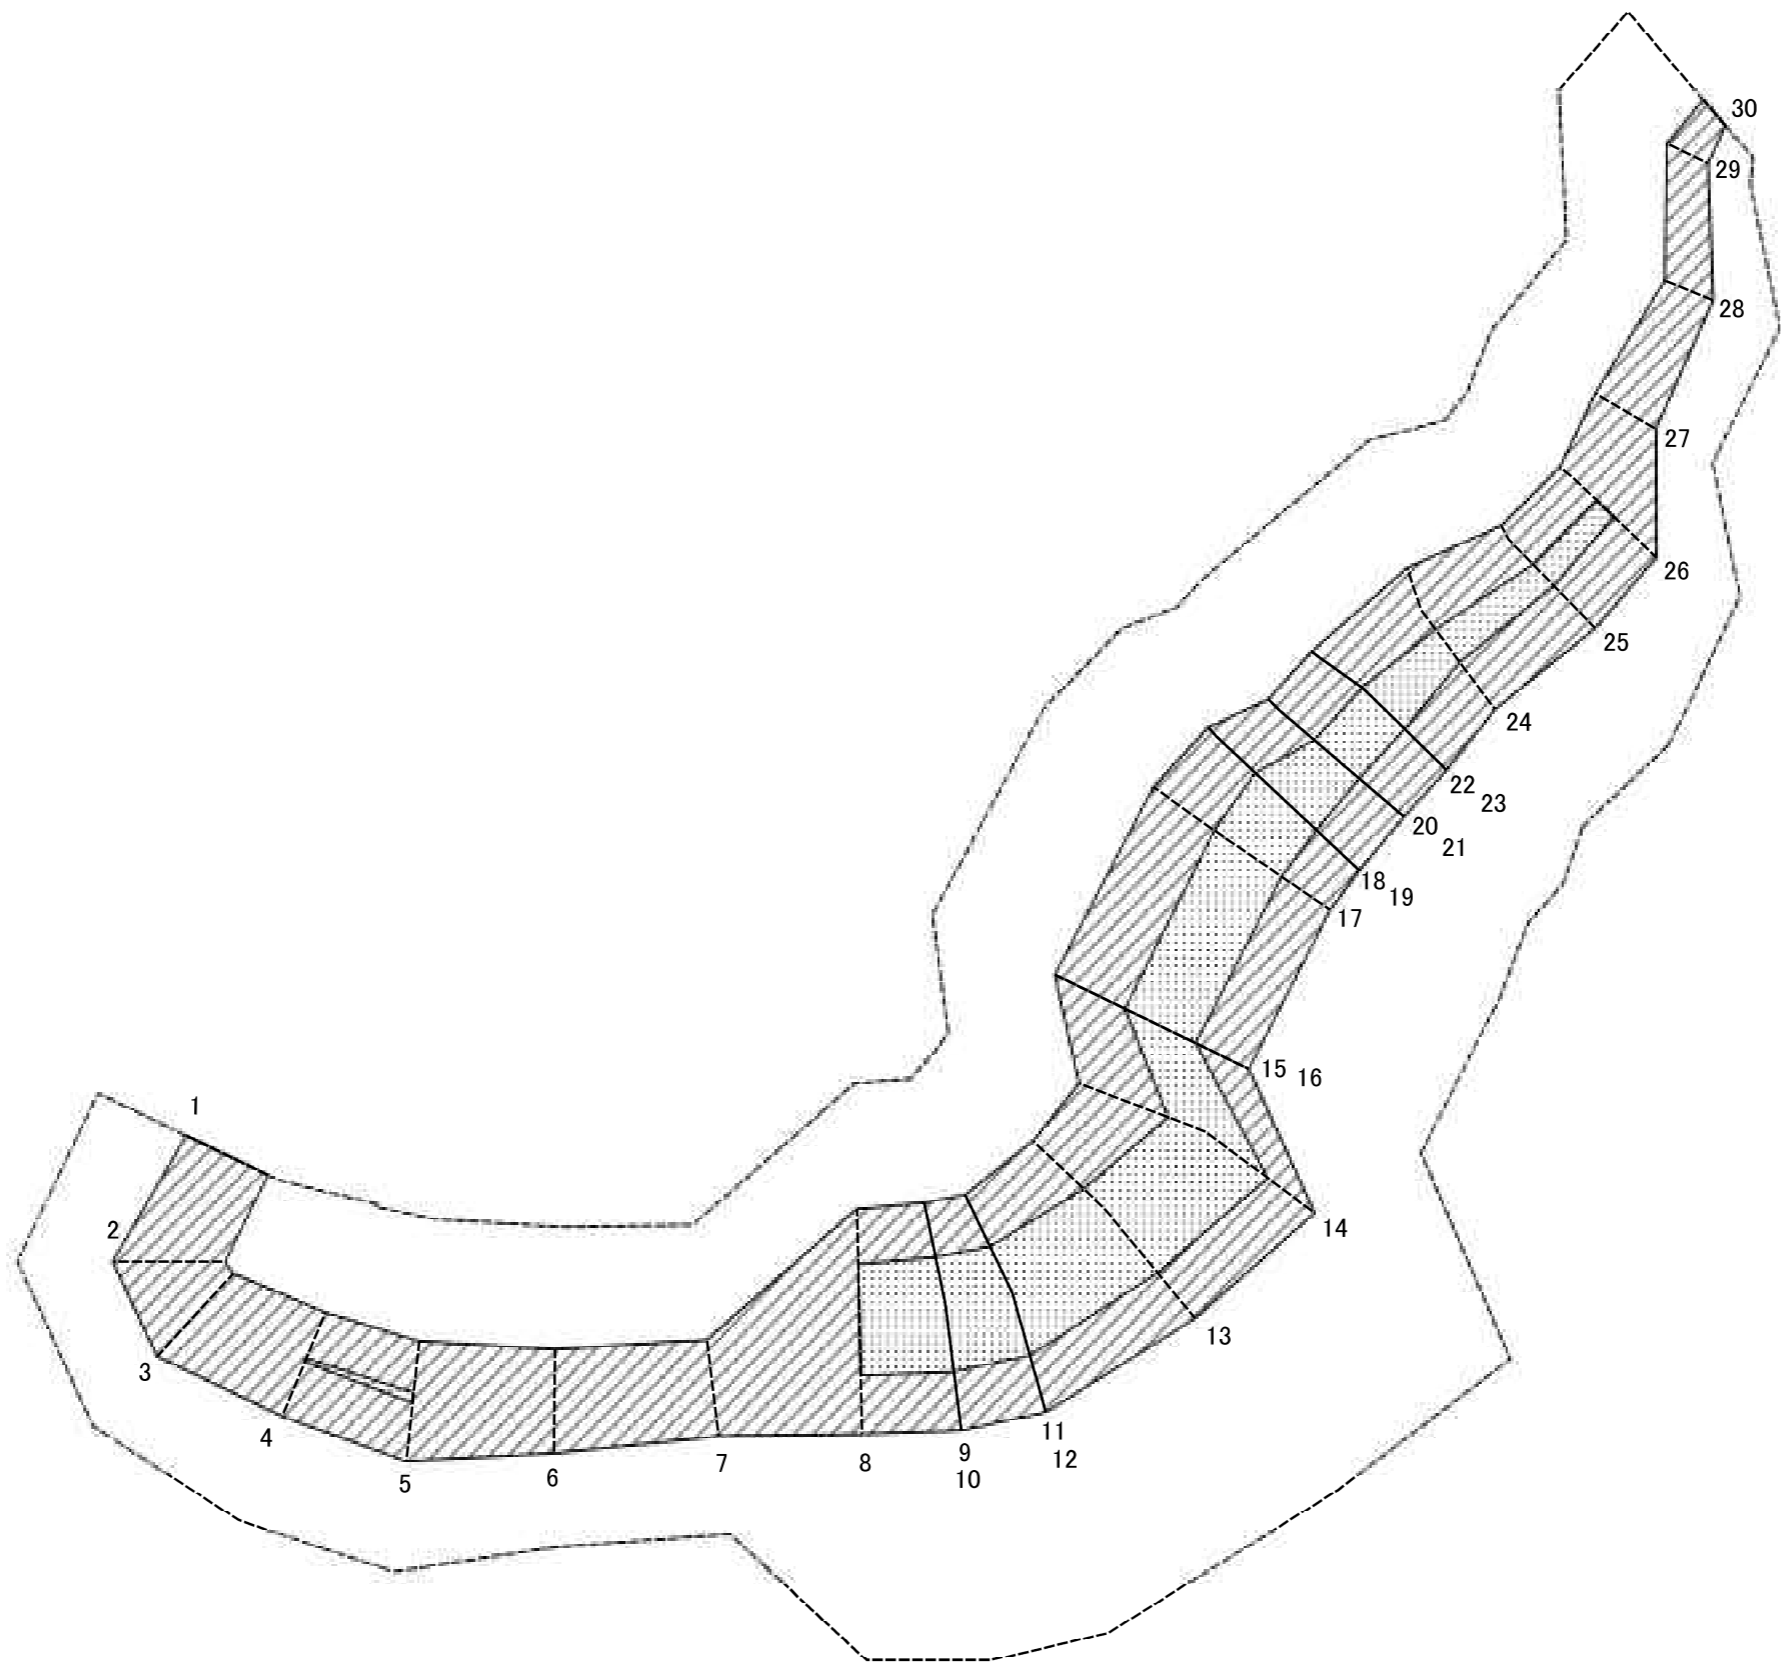
図中の数字は横断測線番号を示す

様式-2-2(急) 土砂災害特別警戒区域の区域区分図 (急傾斜地の崩壊に伴う土石等の移動により建築物の地上部に作用すると想定される力)	土砂災害防止法施行令第二条の基準に該当する区域		自然現象の種類 急傾斜地の崩壊	箇所番号	343-I-1079
	土砂災害防止法施行令第三条の基準に該当する区域			告示番号	板戸IA
	それ以外の区域			告示年月日	所在地
			縮尺	1:1,000

横断測線の区間	土石等の移動により建築物の地上部に作用すると想定される力				土石等の堆積により建築物の地上部に作用すると想定される力				横断測線の区間	土石等の移動により建築物の地上部に作用すると想定される力				土石等の堆積により建築物の地上部に作用すると想定される力			
	土石等の(移動)高さが1m以下の場合、土石等の移動による力が100kN/m ² を超える区域		それ以外の区域		土石等の堆積の高さが3mを超える区域		それ以外の区域			土石等の(移動)高さが1m以下の場合、土石等の移動による力が100kN/m ² を超える区域		それ以外の区域		土石等の堆積の高さが3mを超える区域		それ以外の区域	
	力の大きさのうち最大のもの(kN/m ²)	土石等の高さ(m)	力の大きさのうち最大のもの(kN/m ²)	土石等の高さ(m)	力の大きさのうち最大のもの(kN/m ²)	土石等の高さ(m)	力の大きさのうち最大のもの(kN/m ²)	土石等の高さ(m)		力の大きさのうち最大のもの(kN/m ²)	土石等の高さ(m)	力の大きさのうち最大のもの(kN/m ²)	土石等の高さ(m)	力の大きさのうち最大のもの(kN/m ²)	土石等の高さ(m)	力の大きさのうち最大のもの(kN/m ²)	土石等の高さ(m)
1 ~ 2	-	-	95.26	1.00	-	-	13.15	2.46	27 ~ 28	-	-	79.44	1.00	-	-	11.54	2.16
2 ~ 3	-	-	95.27	1.00	-	-	11.05	2.07	28 ~ 29	-	-	64.68	1.00	-	-	11.54	2.16
3 ~ 4	-	-	100.00	1.00	-	-	12.63	2.36	29 ~ 30	-	-	64.68	1.00	-	-	10.31	1.93
4 ~ 5	104.63	1.00	100.00	1.00	-	-	12.63	2.36	~								
5 ~ 6	-	-	100.00	1.00	-	-	11.92	2.23	~								
6 ~ 7	-	-	96.72	1.00	-	-	12.73	2.38	~

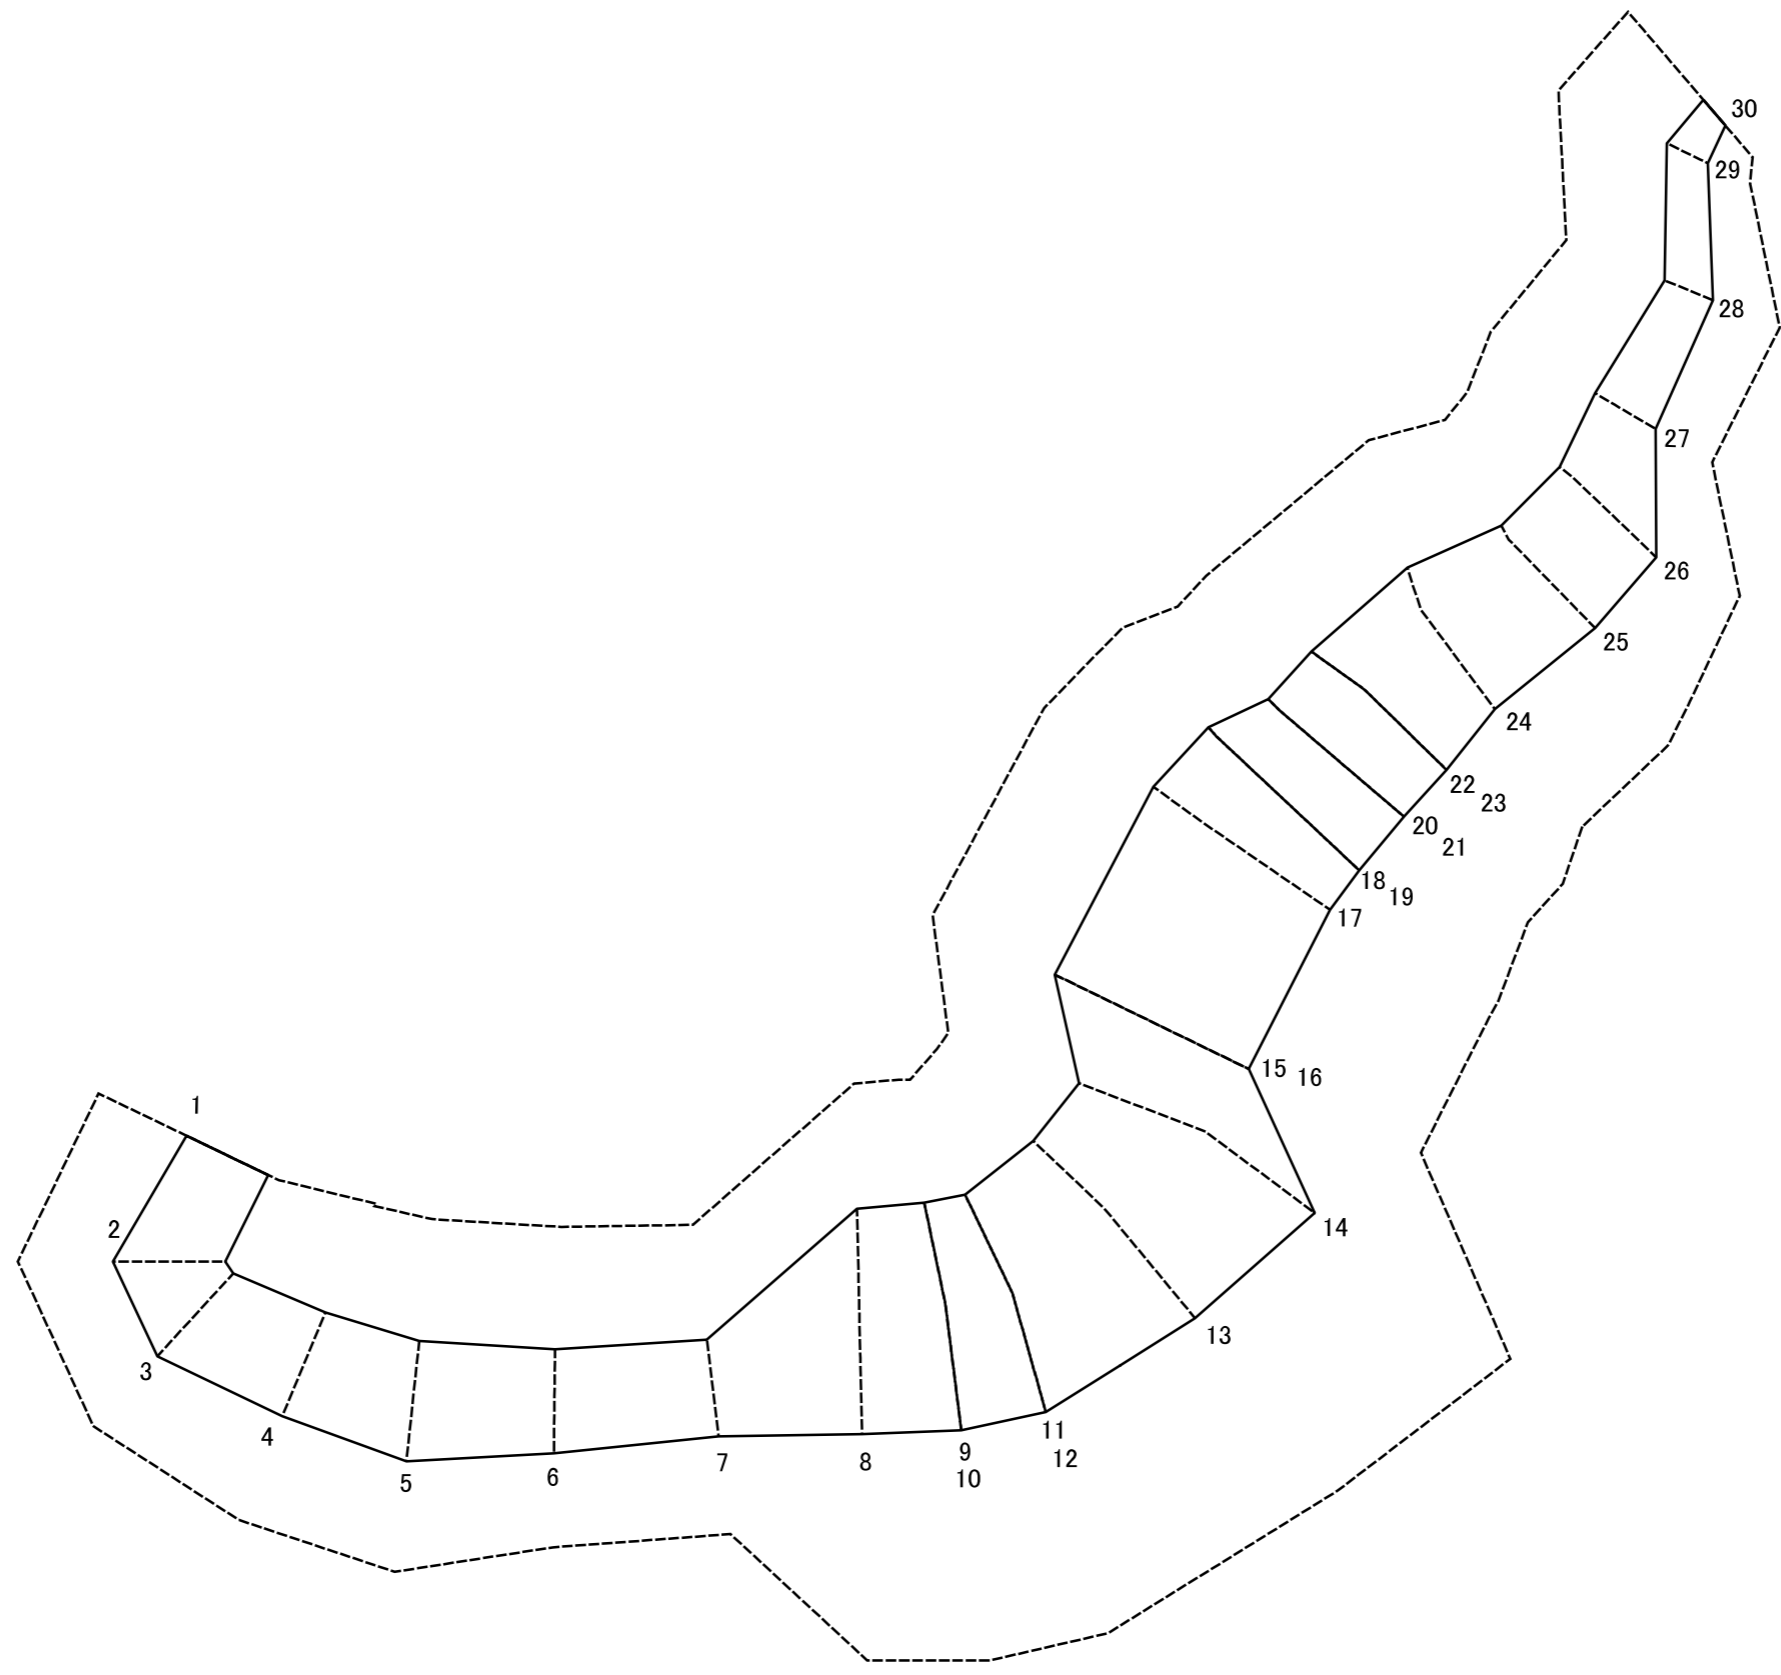
図中の数字は横断測線番号を示す

様式-2-3(急) 土砂災害特別警戒区域の区域区分図 (急傾斜地の崩壊に伴う土石等の堆積により 建築物の地上部に作用すると想定される力)	土砂災害防止法施行令第二条の基準に該当する区域		N 縮尺 1:1,000	自然現象の種類	急傾斜地の崩壊	箇所番号	343-I-1079
	土砂災害防止法施行令第三条の基準に該当する区域			告示番号		箇所名	板戸IA
	それ以外の区域			告示年月日		所在地	栃木県芳賀郡茂木町坂井
