土砂災害警戒区域等の指定の公示に係る図書(その1)

様式-1(急)
土砂災害警戒区域・土砂災害特別警戒区域
位置図

自然現象の種類	急傾斜地の崩壊
箇所番号	343-II-1043
箇所名	甲II A
所在地	栃木県芳賀郡茂木町山内甲

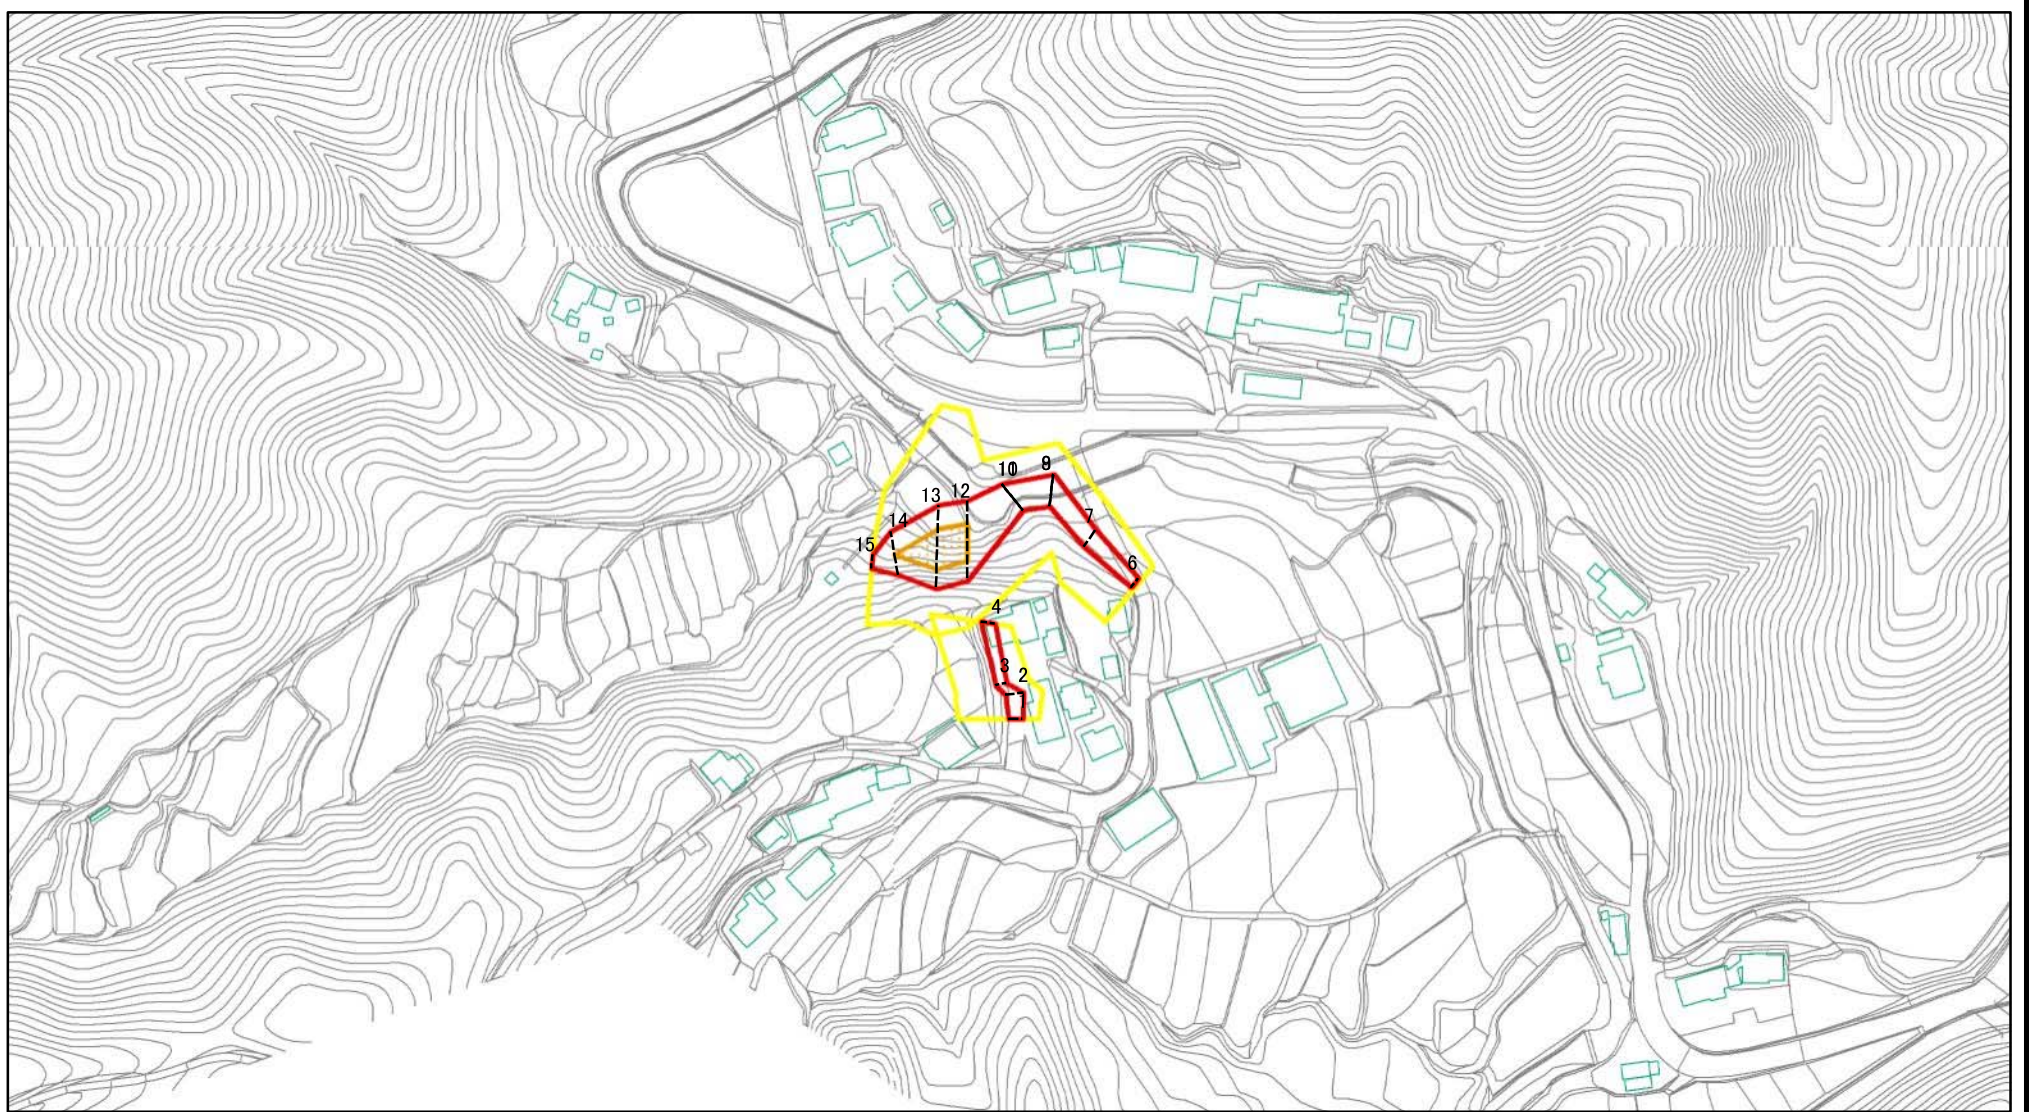
様式-2(急)

図中の数字は横断測線番号を示す

土砂災害警戒区域・土砂災害特別警戒区域
区域図(その1)

土砂災害防止法施行令第二条の基準に該当する区域

土砂災害防止法
施行令第三条の
基準に該当する
区域

土砂等の(移動)高さが1m以下の場合、
土砂等の移動による力が100kN/mを超える区域
土砂等の堆積の高さが3mを超える区域
それ以外の区域

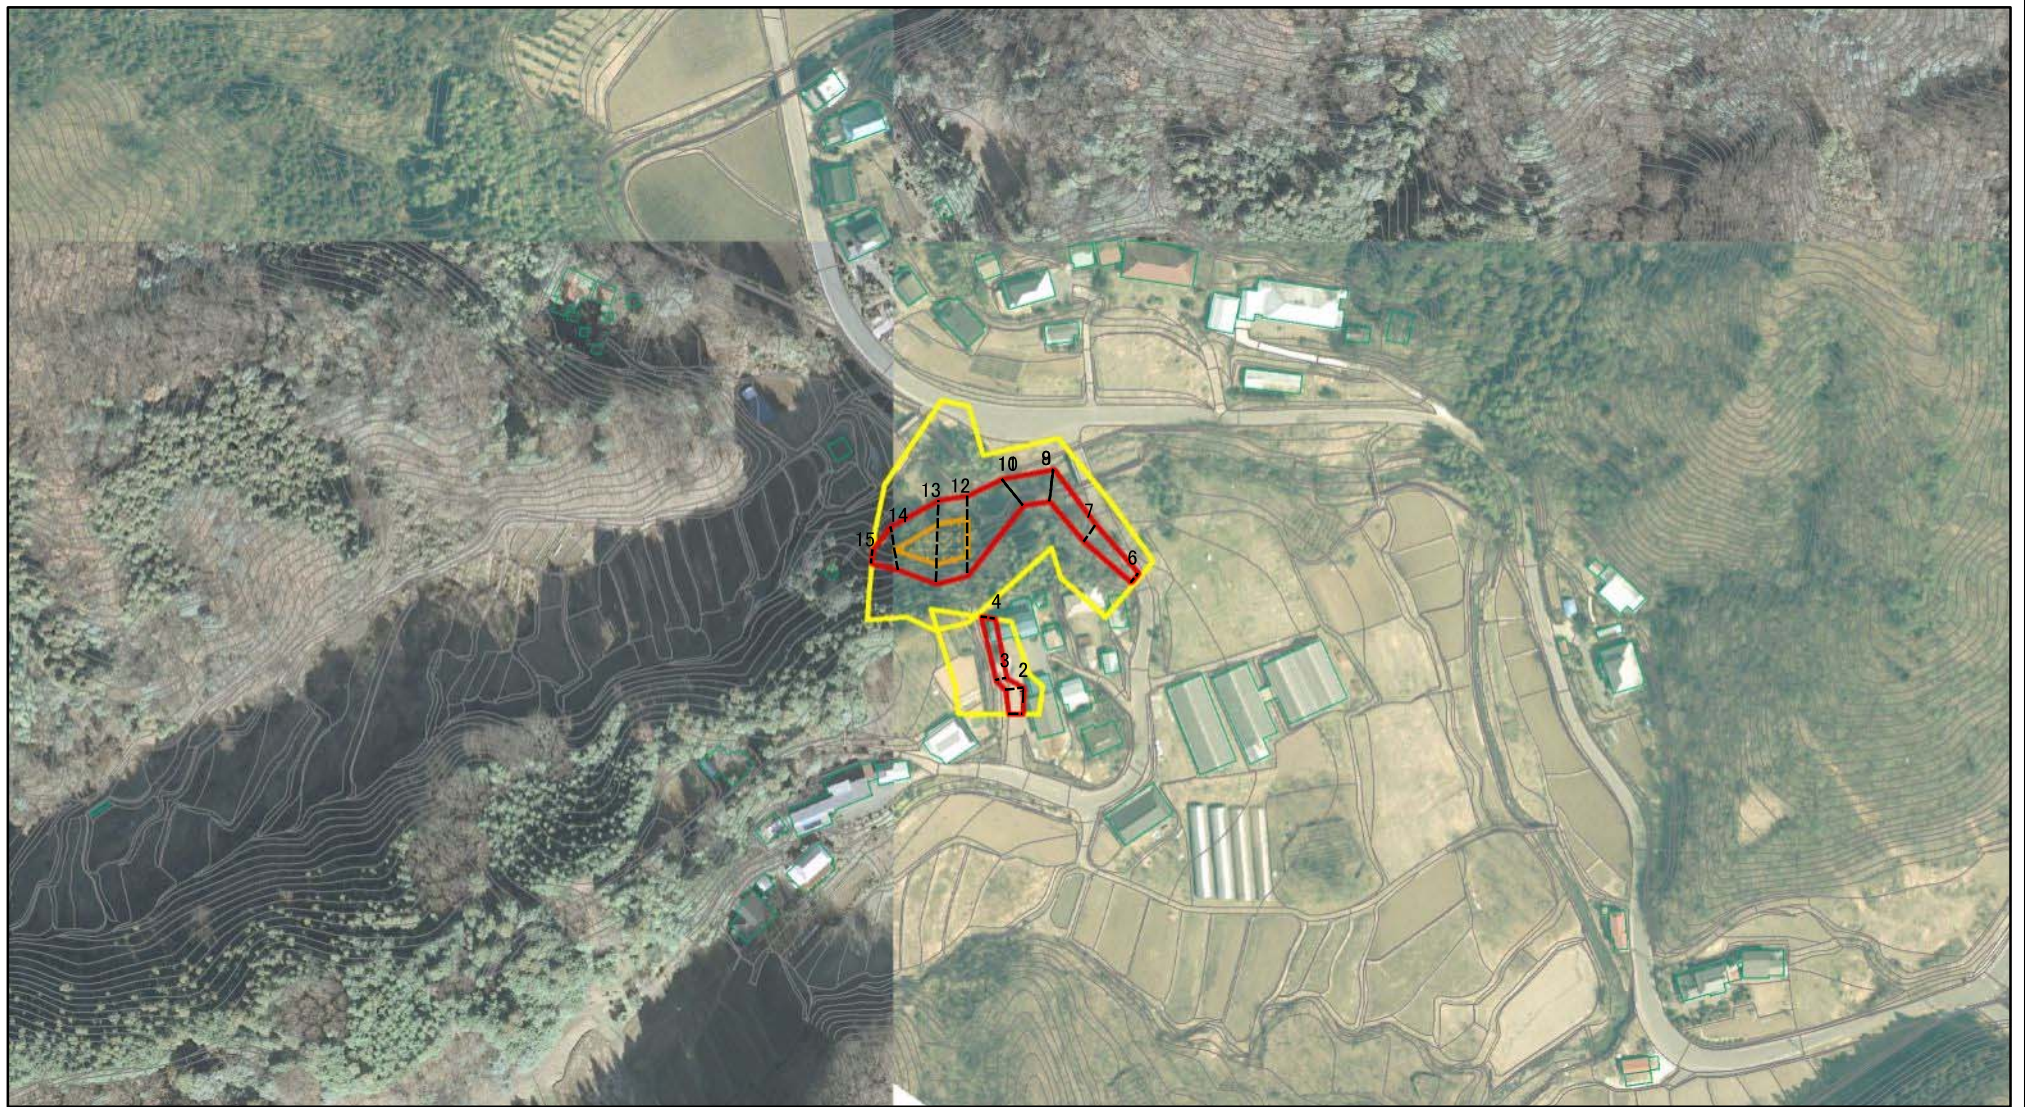
様式-2(急)

図中の数字は横断測線番号を示す

土砂災害警戒区域・土砂災害特別警戒区域
区域図(その1)

土砂災害防止法施行令第二条の基準に該当する区域

土砂災害防止法
施行令第三条の
基準に該当する
区域

土石等の(移動)高さが1m以下の場合、
土石等の移動による力が100kN/m²を超える区域
土石等の堆積の高さが3mを超える区域
それ以外の区域

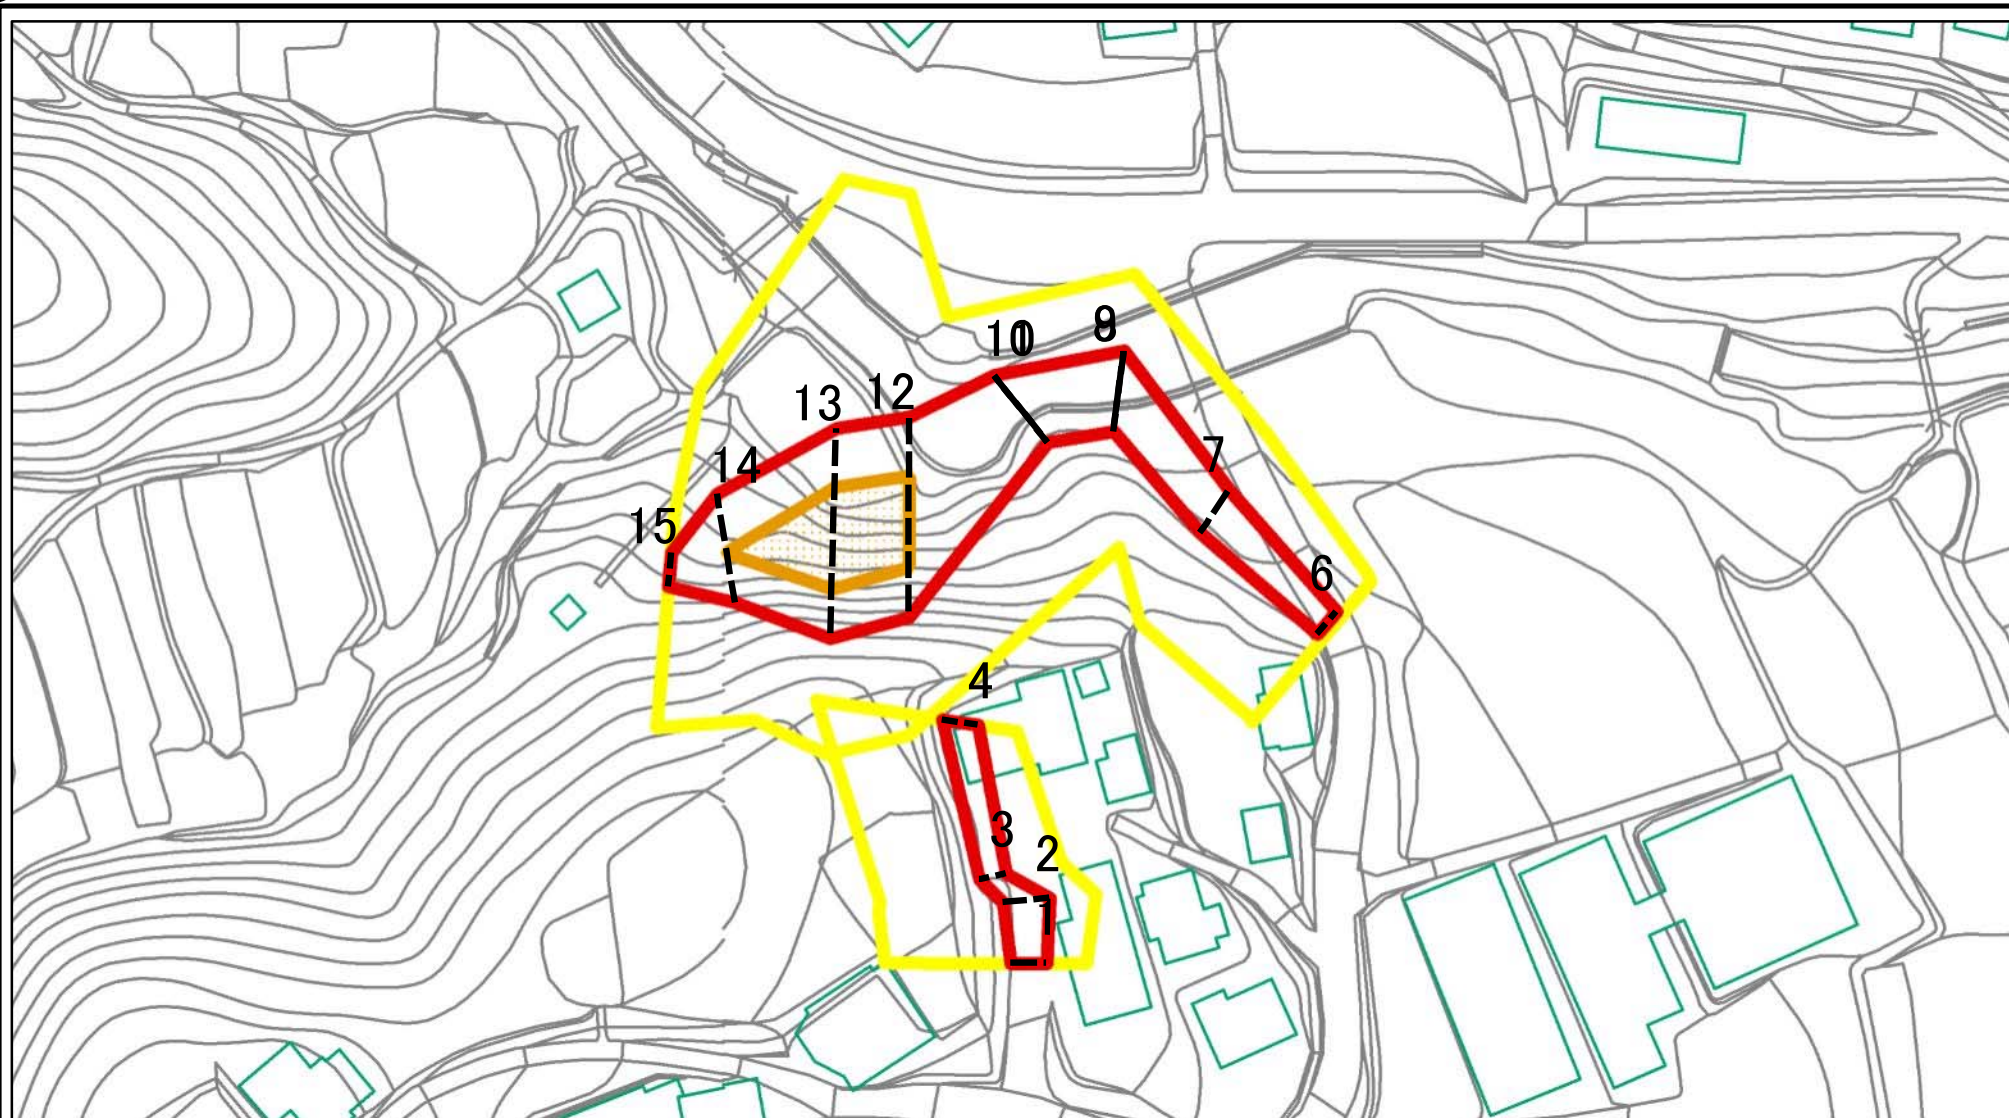
図中の数字は横断測線番号を示す

様式-2-1(急) 土砂災害警戒区域・土砂災害特別警戒区域 区域図(その2)	土砂災害防止法施行令第二条の基準に該当する区域		N 縮尺 1:1,000	自然現象の種類	急傾斜地の崩壊	箇所番号	343-II-1043
	土砂災害防止法施行令第三条の基準に該当する区域			告示番号		箇所名	甲IIA
	それ以外の区域			告示年月日		所在地	栃木県芳賀郡茂木町山内甲

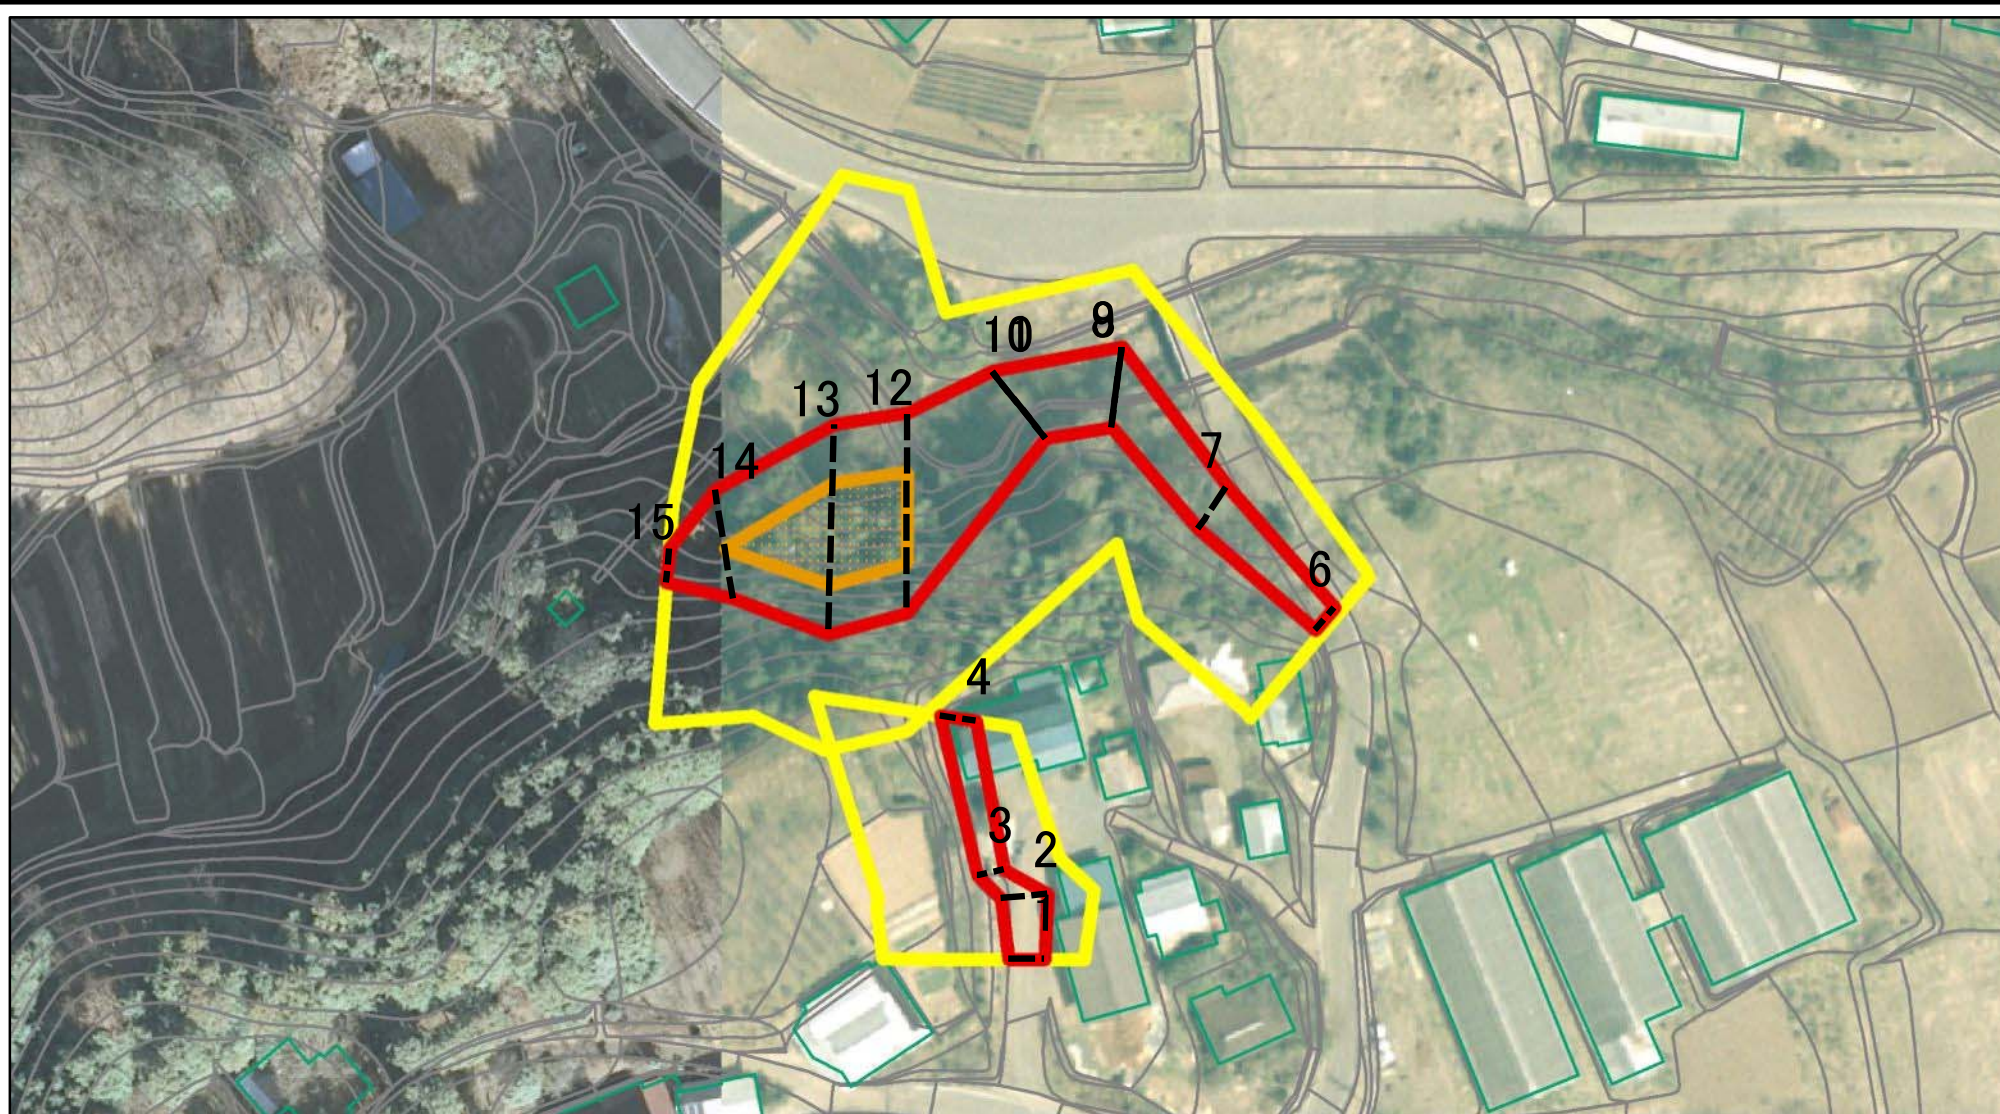
様式-2-1(急)

図中の数字は横断測線番号を示す

土砂災害警戒区域・土砂災害特別警戒区域

区域図(その2)

土砂災害防止法施行令第二条の基準に該当する区域	
土砂災害防止法施行令第三条の基準に該当する区域	
土砂等の(移動)高さが1m以下の場合、土砂等の移動による力が100kN/mを超える区域	
土砂等の堆積の高さが3mを超える区域	
それ以外の区域

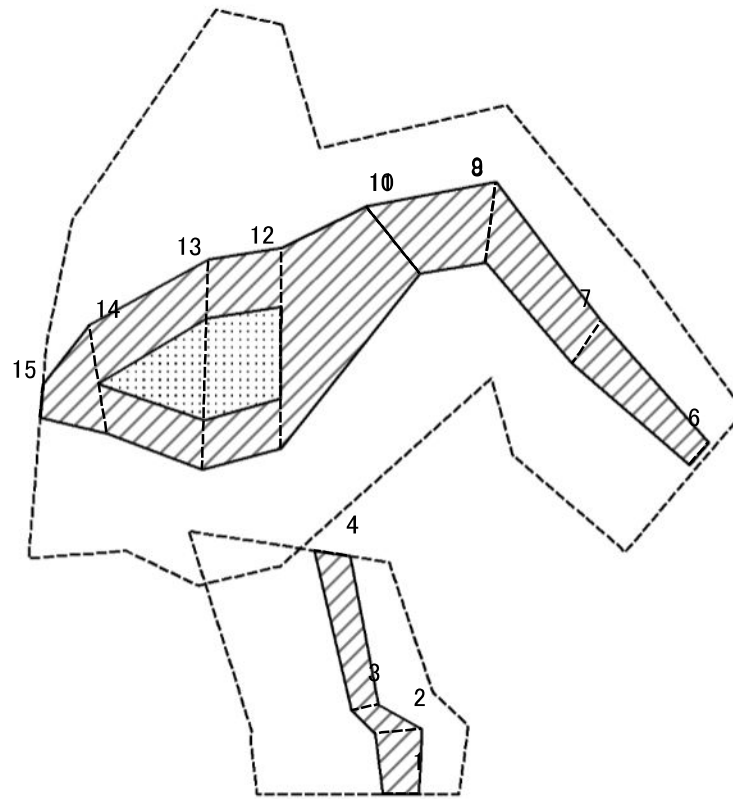
図中の数字は横断測線番号を示す

様式中中中中(急)
土砂災害特別警戒区域の区域区分図
(急傾斜地の崩壊に伴う土石等の移動により
建築物の地上部に作用すると想定される力)

土砂災害防止法施行令第二条の基準に該当する区域	
土砂災害防止法施行令第三条の基準に該当する区域	
それ以外の区域

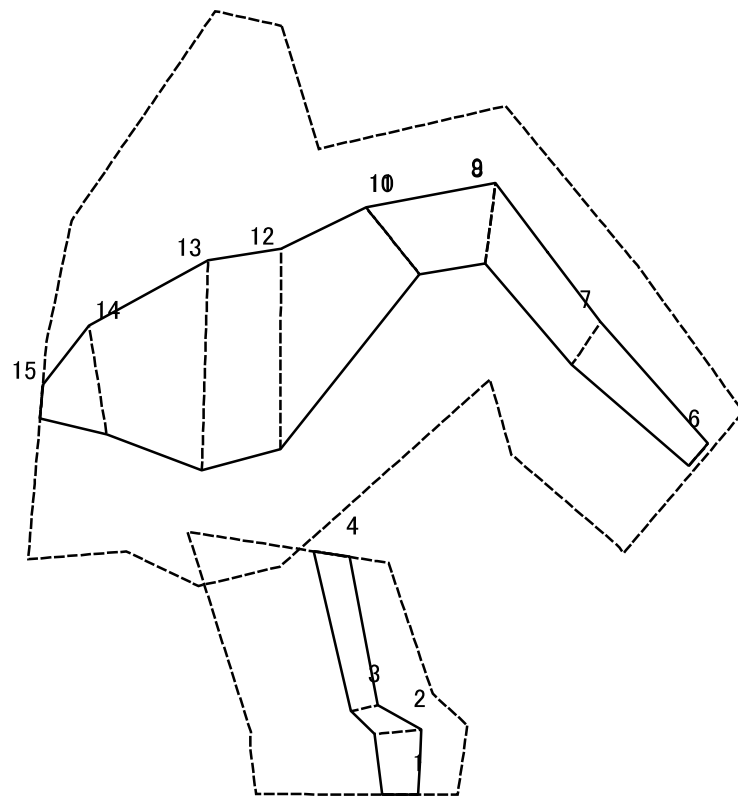
図中の数字は横断測線番号を示す

様式-2-3(急)
土砂災害特別警戒区域の区域区分図
(急傾斜地の崩壊に伴う土石等の堆積により
建築物の地上部に作用すると想定される力)

土砂災害防止法施行令第二条の基準に該当する区域	
土砂災害防止法施行令第三条の基準に該当する区域	
それ以外の区域
