土砂災害警戒区域等の指定の公示に係る図書（その1）

様式-1(急)
土砂災害警戒区域・土砂災害特別警戒区域 位置図

自然現象の種類	急傾斜地の崩壊
箇所番号	343-II-1090
箇所名	古内後IIA
所在地	栃木県茂木町馬門

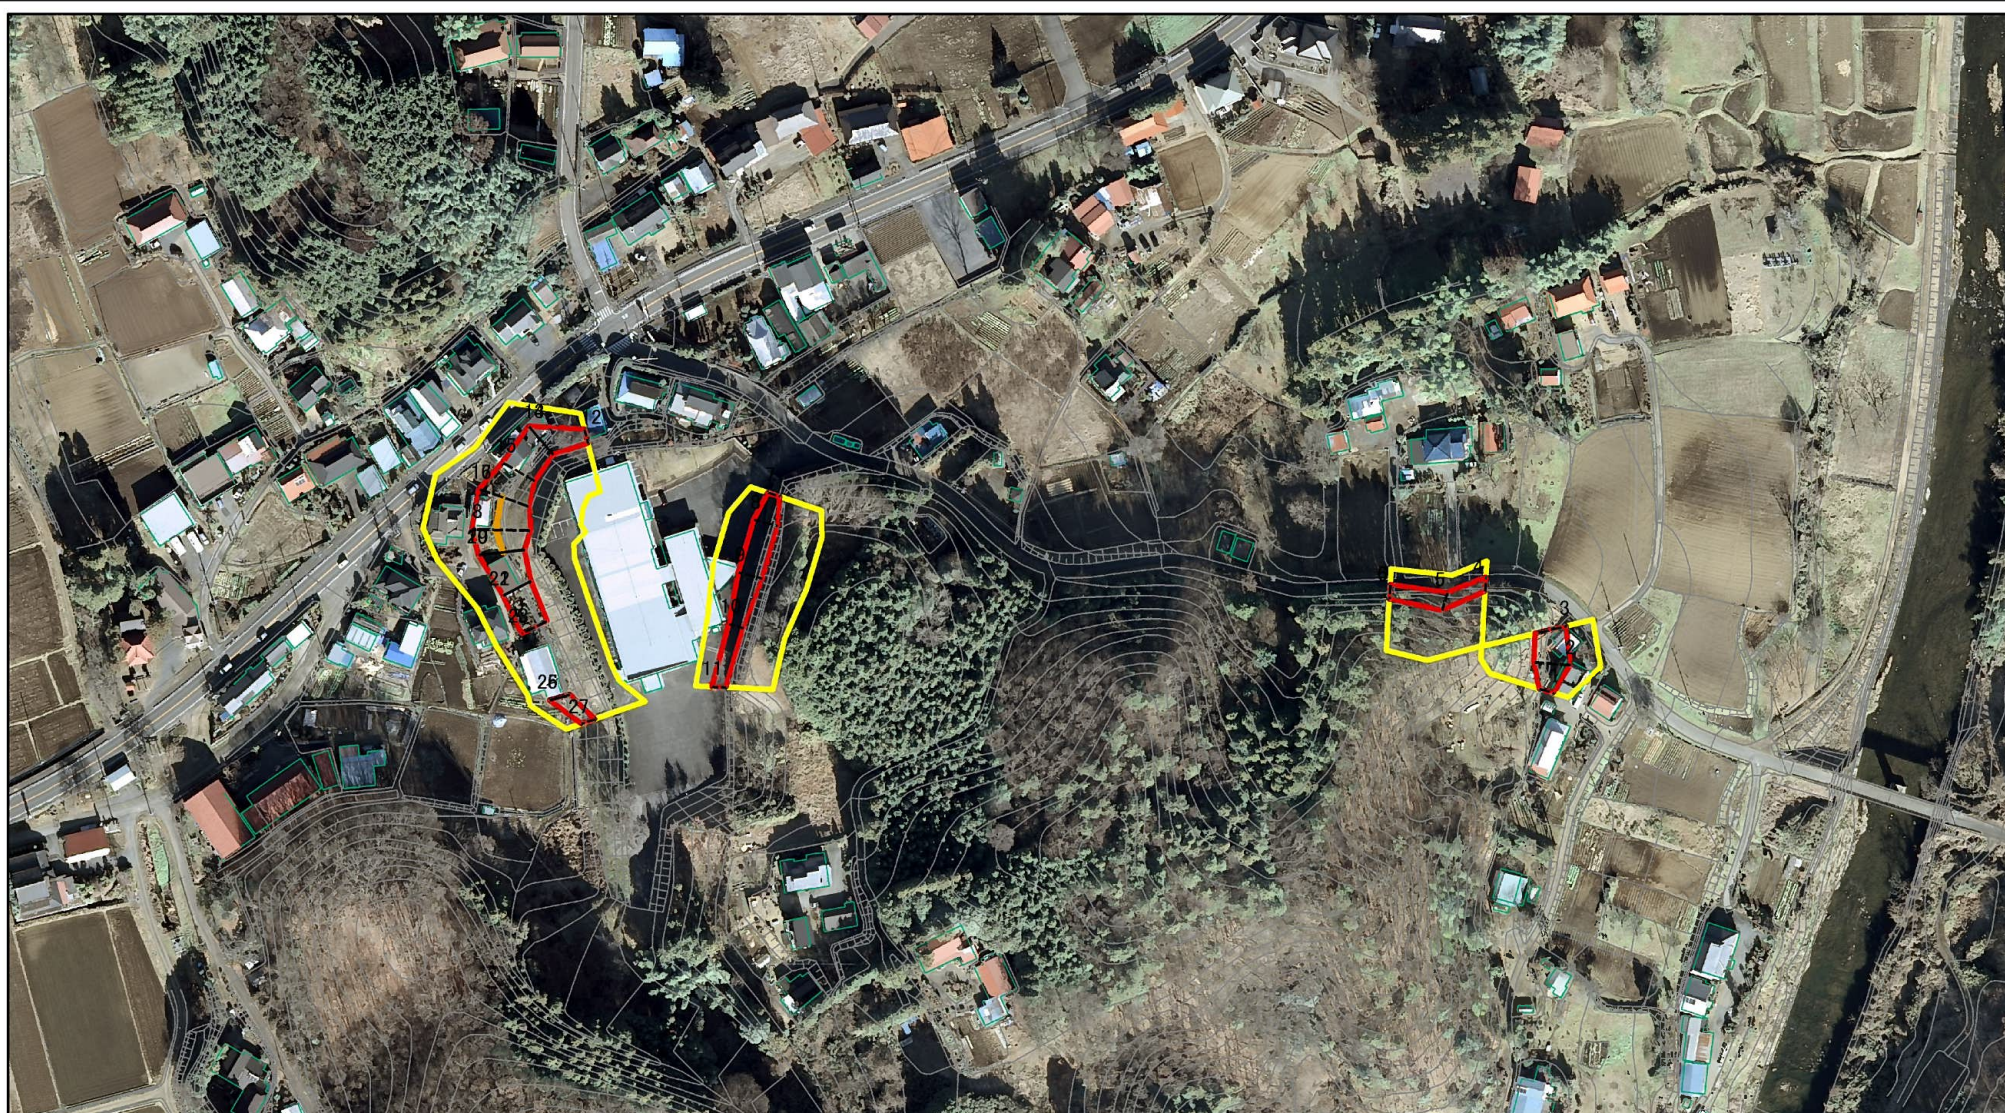
様式-2(急)

図中の数字は横断測線番号を示す

土砂災害警戒区域・土砂災害特別警戒区域
区域図(その1)

土砂災害防止法施行令第二条の基準に該当する区域	
土砂災害防止法施行令第三条の基準に該当する区域	
それ以外の区域

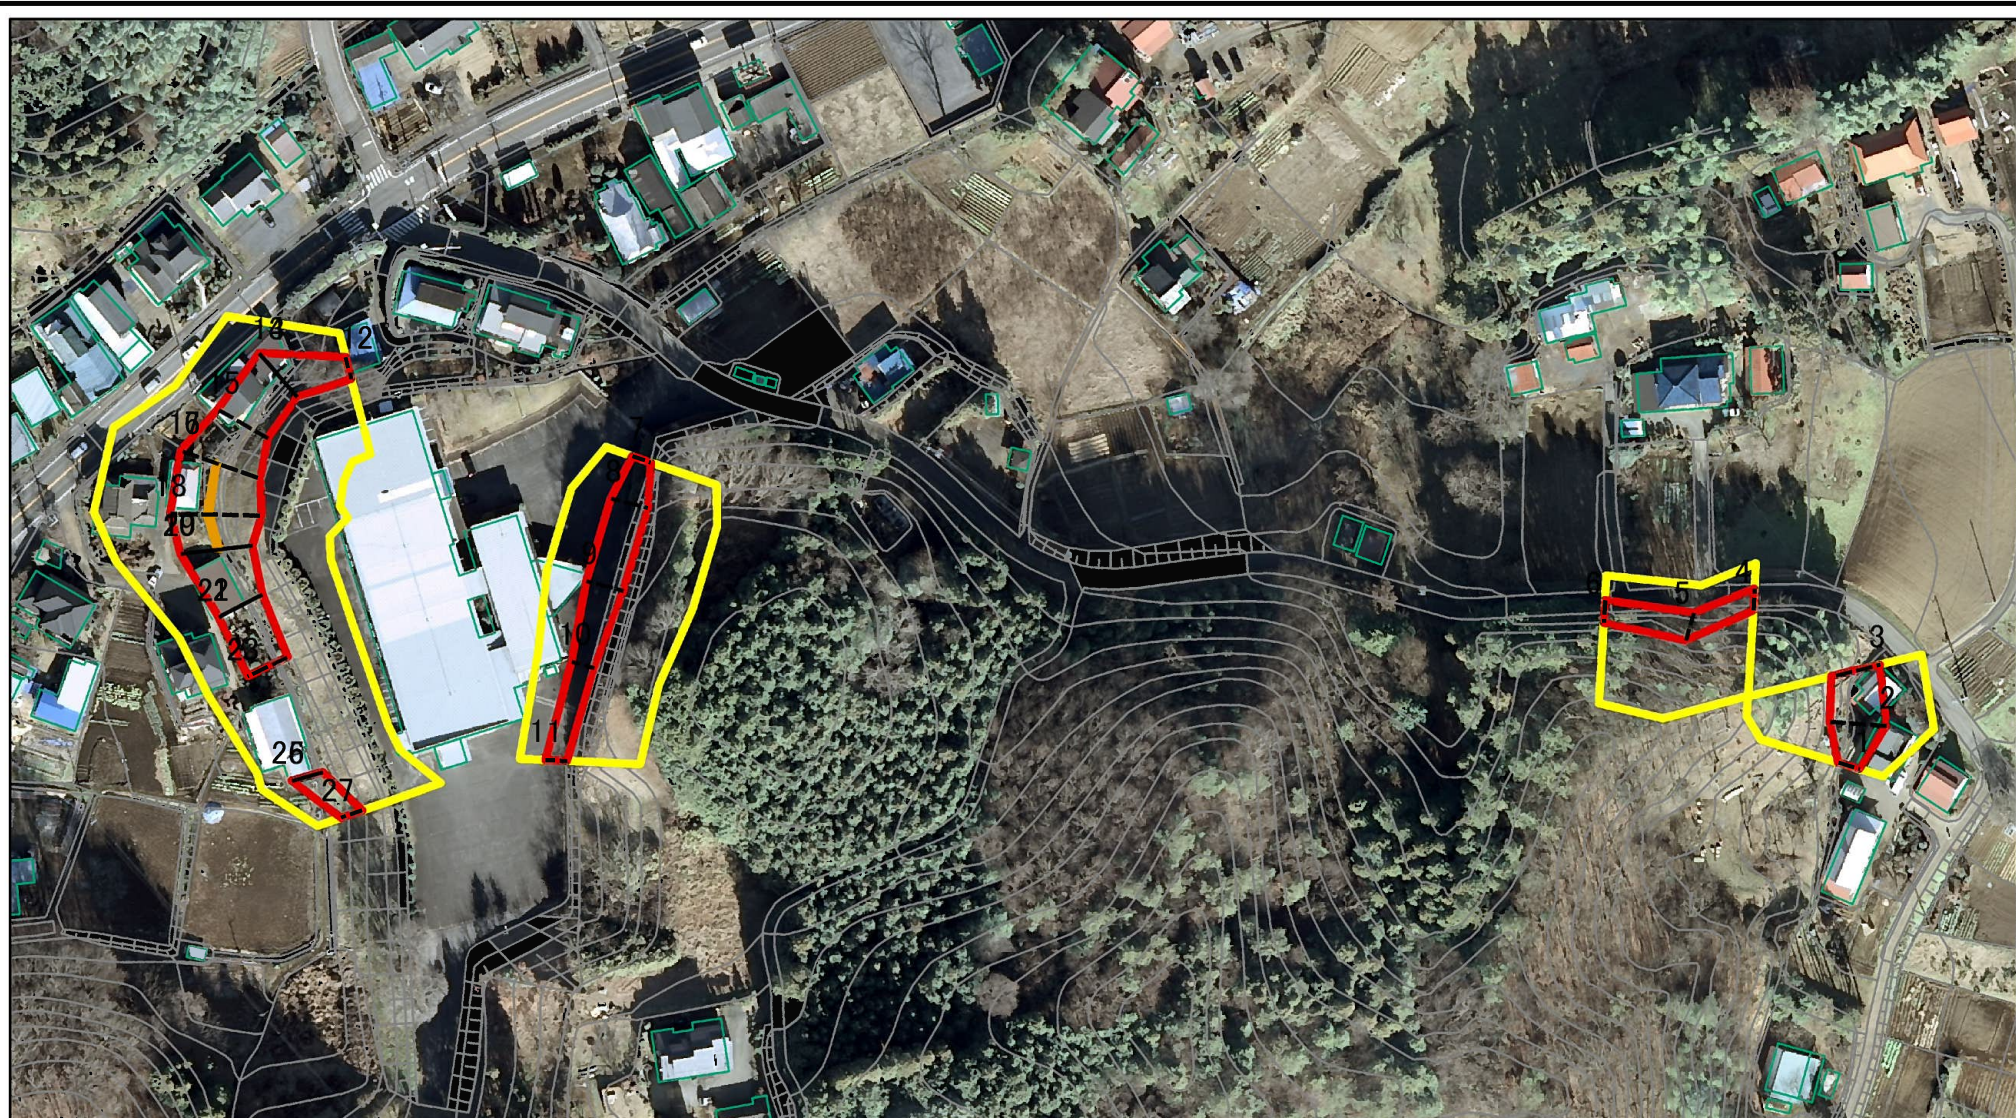
様式-2-1(急)

図中の数字は横断測線番号を示す

土砂災害警戒区域・土砂災害特別警戒区域
区域図(その2)

土砂災害防止法施行令第二条の基準に該当する区域	
土砂災害防止法施行令第三条の基準に該当する区域	
それ以外の区域
