土砂災害警戒区域等の指定の公示に係る図書（その1）

様式-1(急)
土砂災害警戒区域・土砂災害特別警戒区域 位置図

自然現象の種類	急傾斜地の崩壊
箇所番号	343-II-1099
箇所名	荷光II A
所在地	栃木県茂木町増井

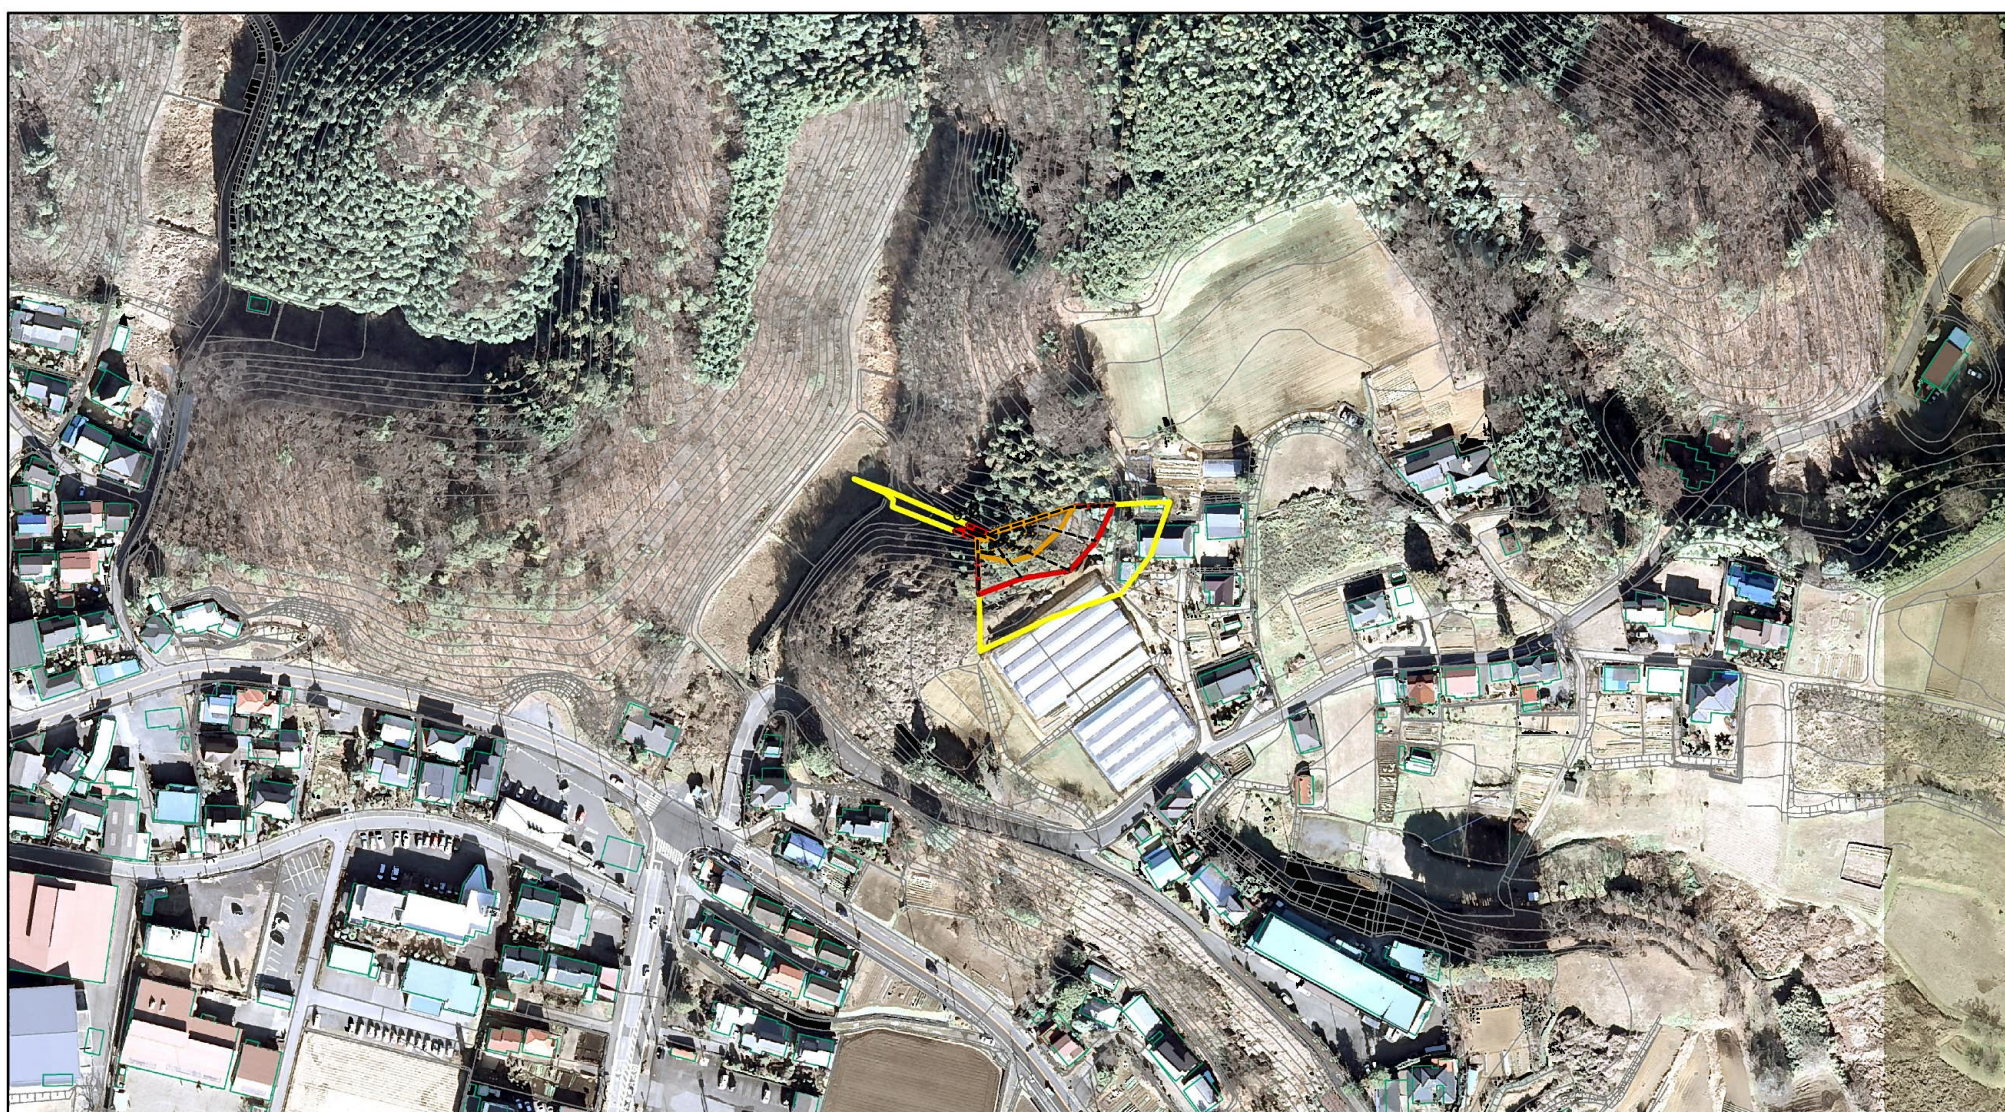
様式-2(急)

図中の数字は横断測線番号を示す

土砂災害警戒区域・土砂災害特別警戒区域
区域図(その1)

土砂災害防止法施行令第二条の基準に該当する区域

土砂災害防止法
施行令第三条の
基準に該当する
区域

土石等の移動の高さが1m以下の場合、
土石等の移動による力が100kN/mを超える区域

土石等の堆積の高さが3mを超える区域

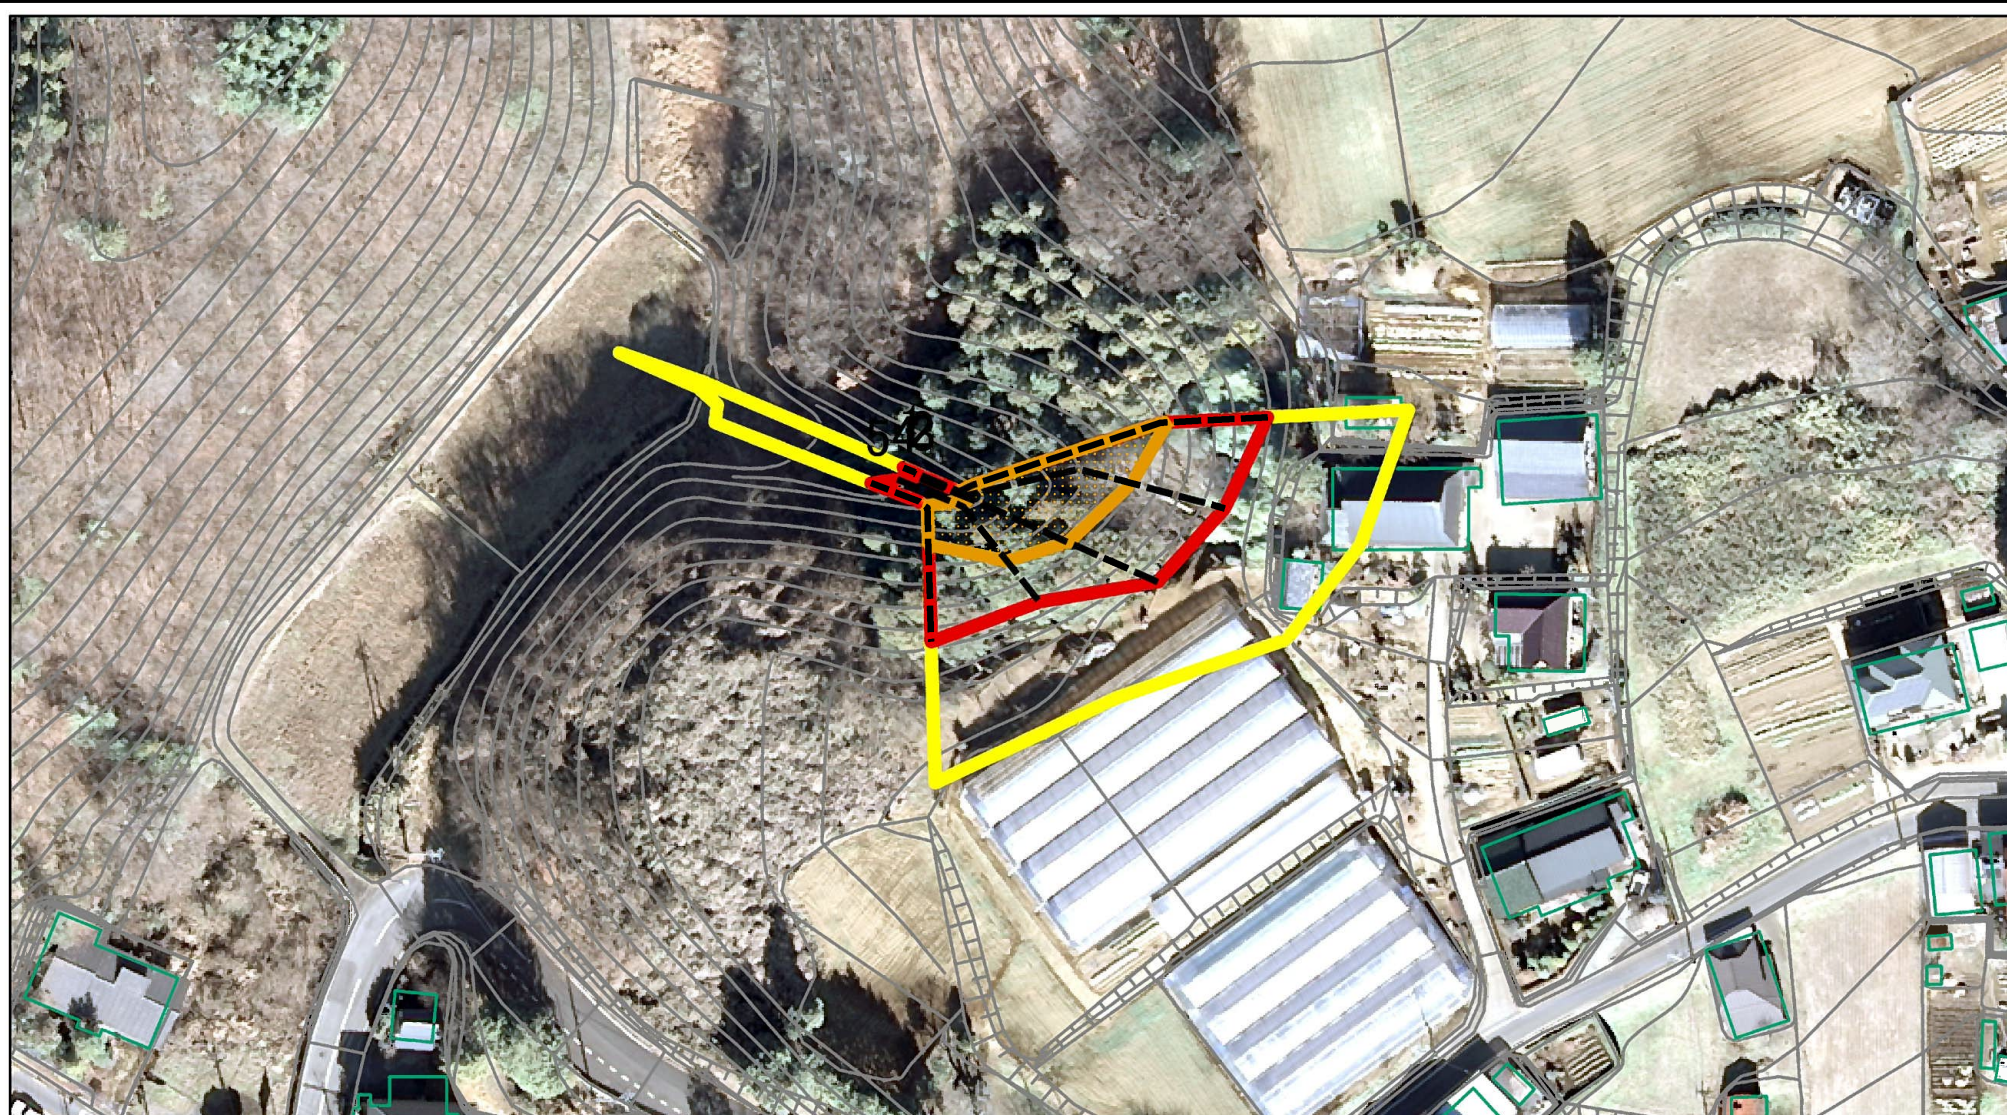
様式-2-1(急)

図中の数字は横断測線番号を示す

土砂災害警戒区域・土砂災害特別警戒区域
区域図(その2)

土砂災害防止法施行令第二条の基準に該当する区域	
土砂災害防止法施行令第三条の基準に該当する区域	
それ以外の区域

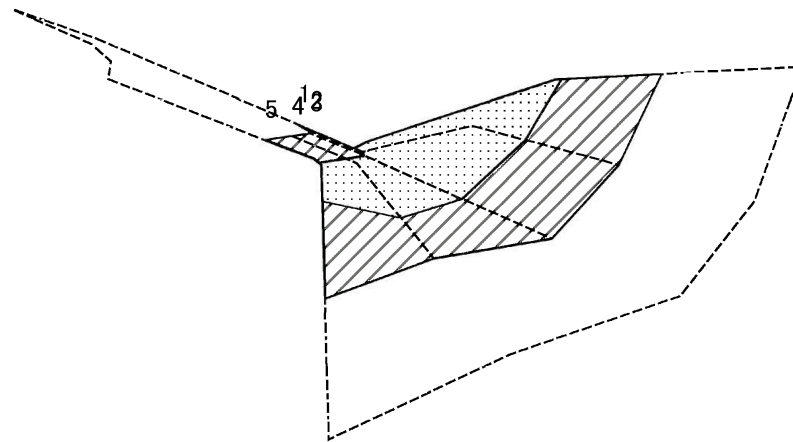
様式-2-2(急)
土砂災害特別警戒区域の区域区分図
(急傾斜地の崩壊に伴う土石等の移動により
建築物の地上部に作用すると想定される力)

図中の数字は横断測線番号を示す

土砂災害防止法施行令第二条の基準に該当する区域	
土砂災害防止法施行令第三条の基準に該当する区域	
それ以外の区域

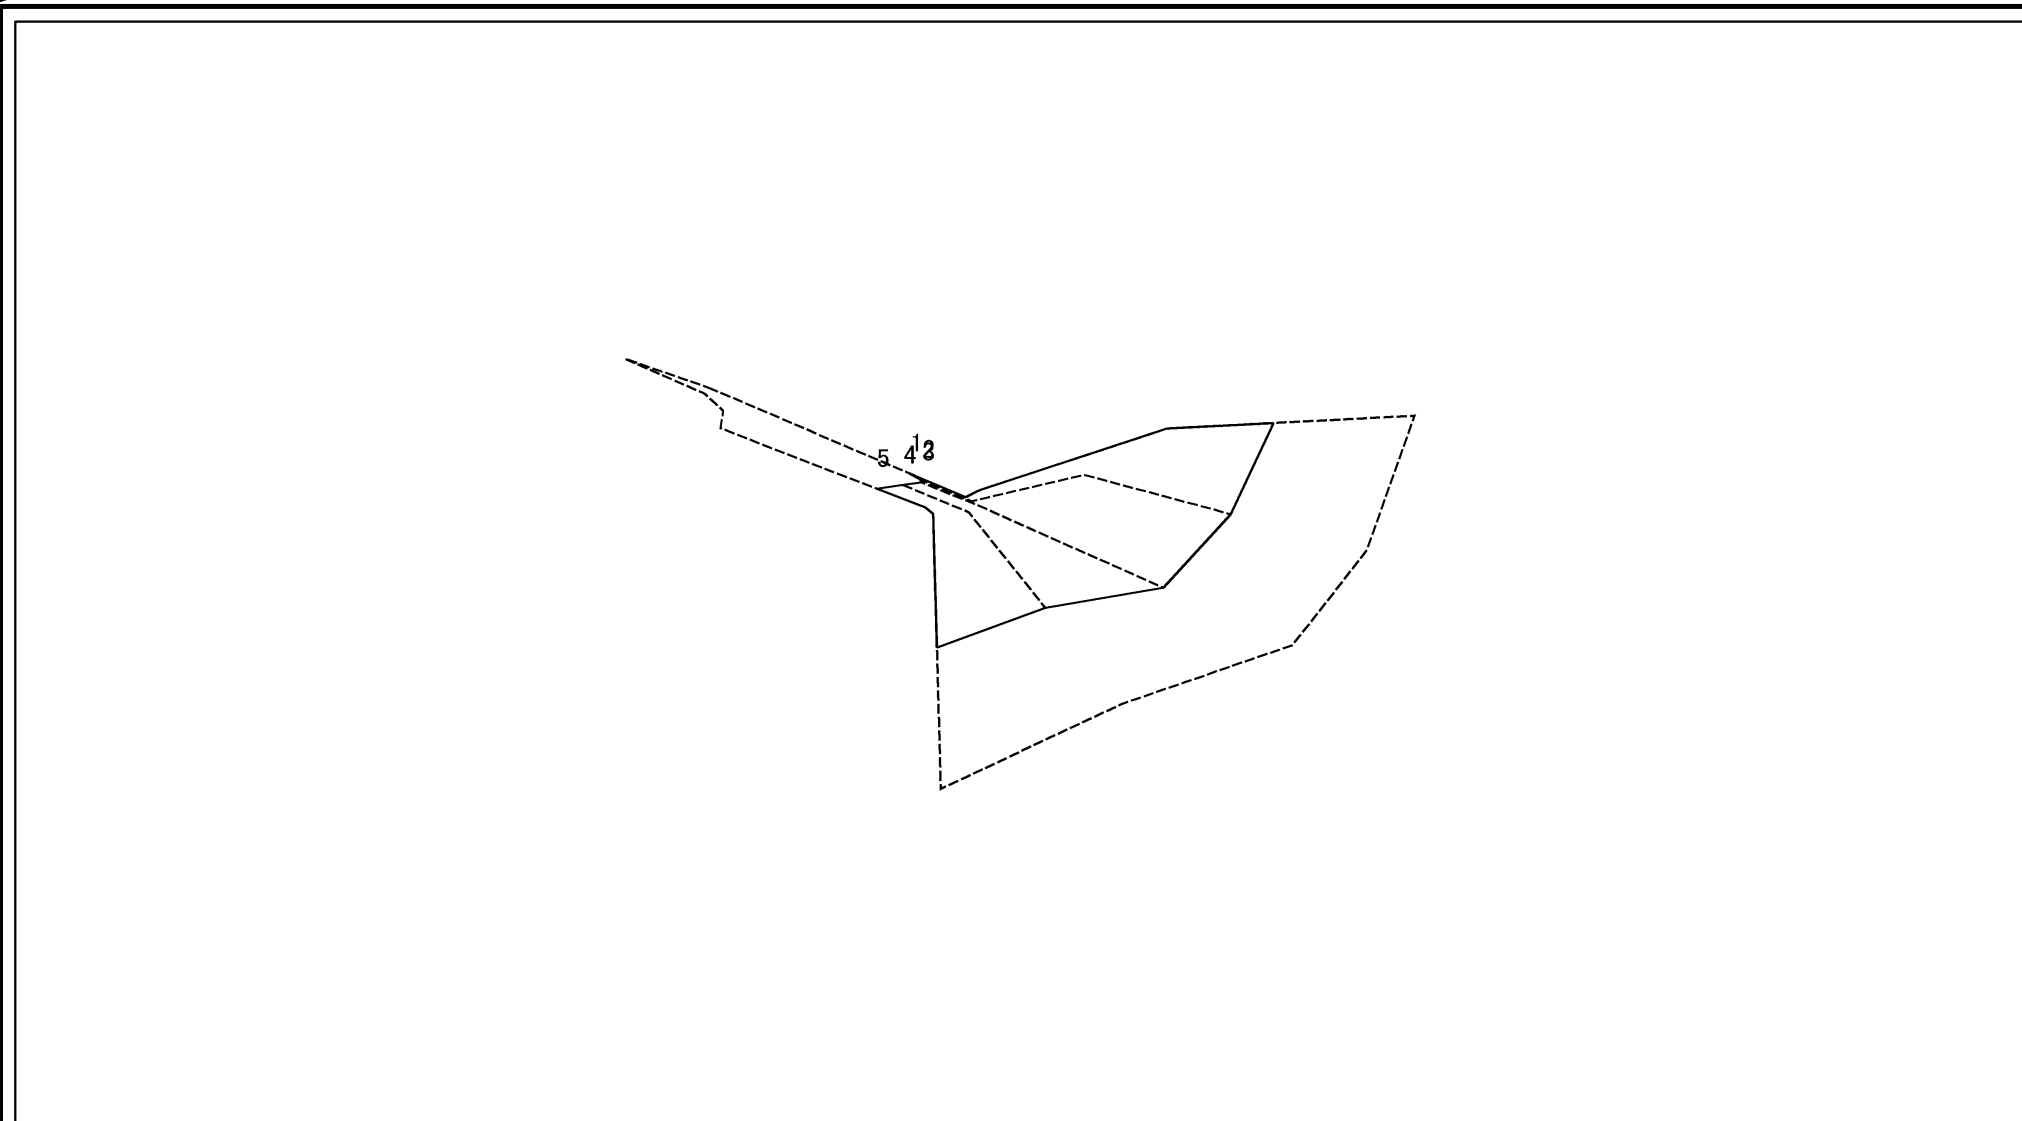
様式-2-3(急)
土砂災害特別警戒区域の区域区分図
(急傾斜地の崩壊に伴う土石等の堆積により
建築物の地上部に作用すると想定される力)

図中の数字は横断測線番号を示す

土砂災害防止法施行令第二条の基準に該当する区域	
土砂災害防止法施行令第三条の基準に該当する区域	
それ以外の区域
