## 土砂災害警戒区域等の指定の公示に係る図書(その1)

様式-1(急)  
土砂災害警戒区域・土砂災害特別警戒区域  
位置図

343-II-1113

下郷II B

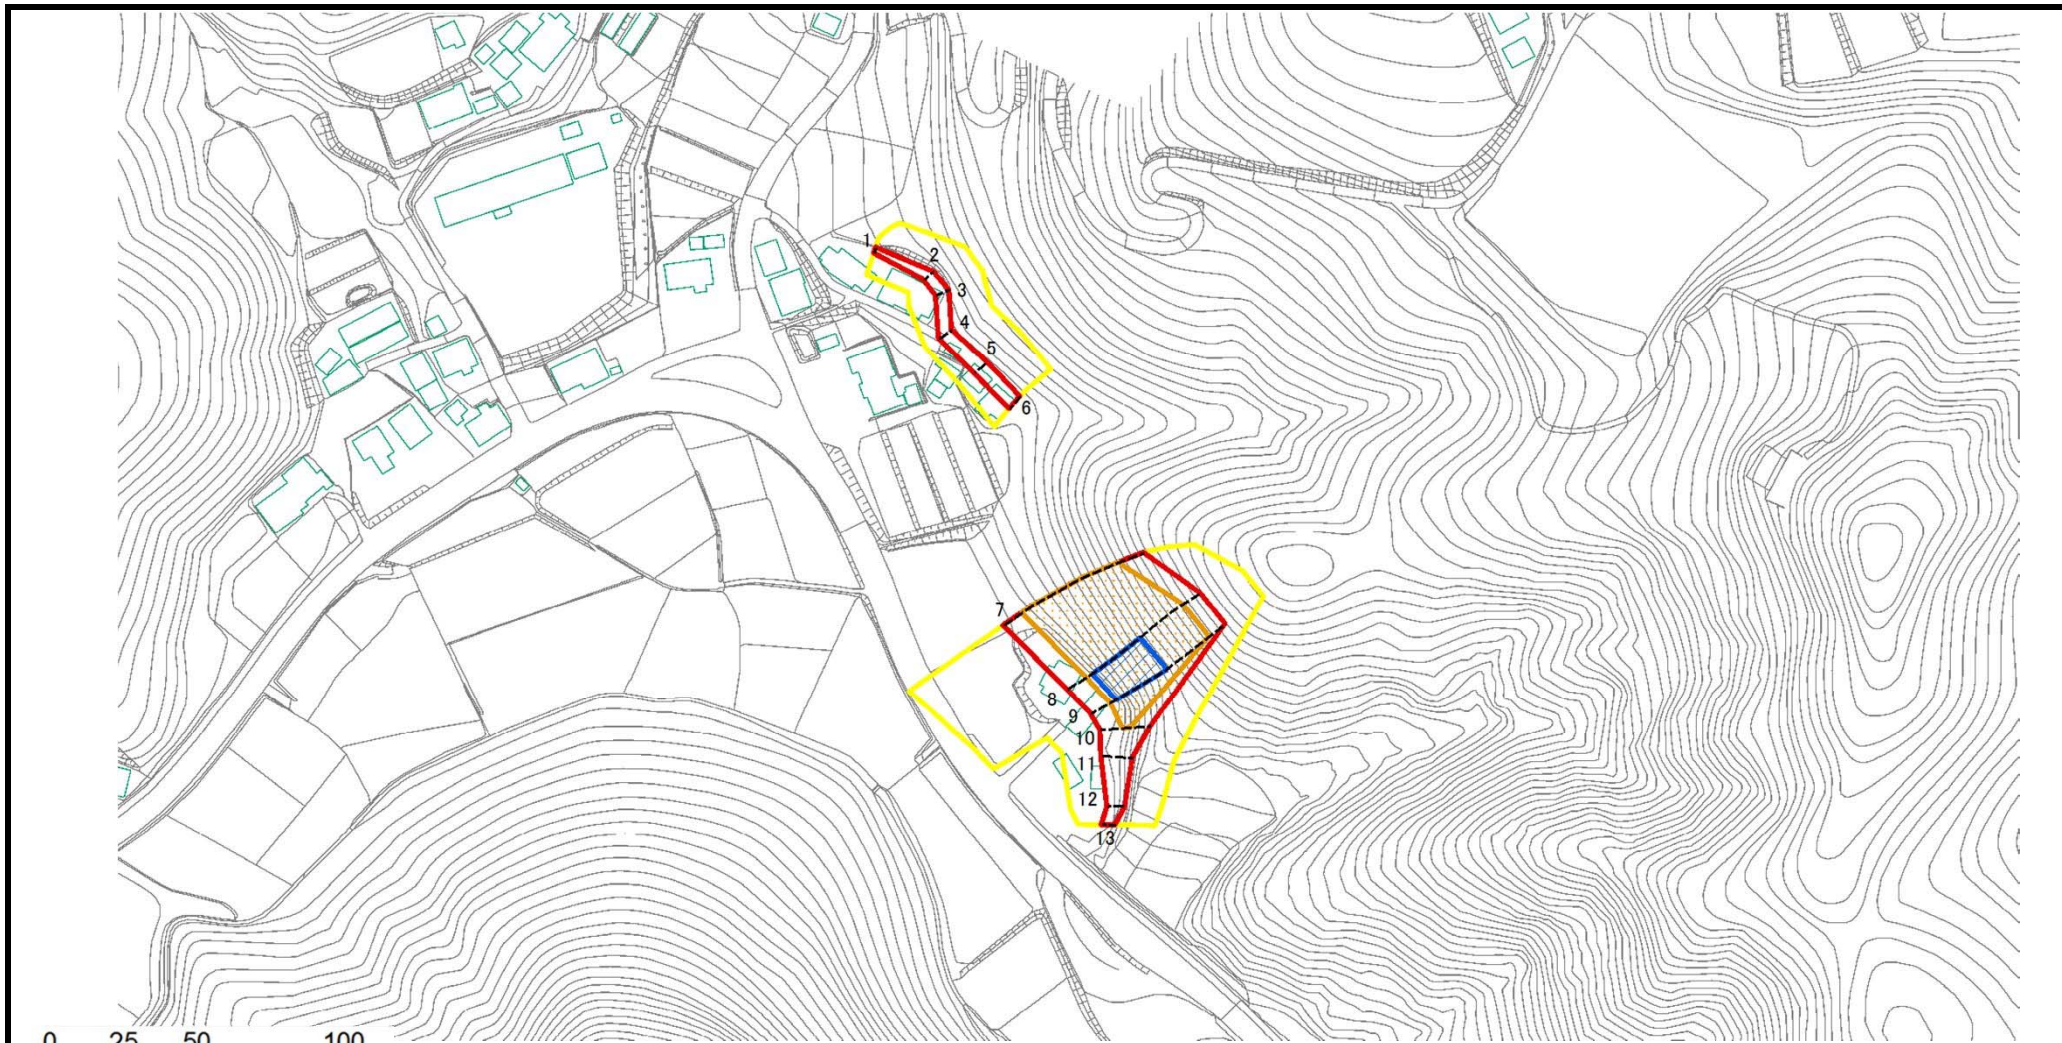
図中の数字は横断測線番号を表す

様式-2(急) 土砂災害警戒区域・土砂災害特別警戒区域 区域図(その1)	土砂災害防止法施行令第二条の基準に該当する区域			N 縮尺 1:2500	自然現象の種類	急傾斜地の崩壊	箇所番号	343-II-1113
	土砂災害防止法施行令第三条の基準に該当する区域	土石等の(移動)高さが1m以下の場合、土石等の移動による力が100kN/mを超える区域				告示番号		箇所名
		土石等の堆積の高さが3mを超える区域		告示年月日		所在地	栃木県芳賀郡茂木町烏生田	
		それ以外の区域

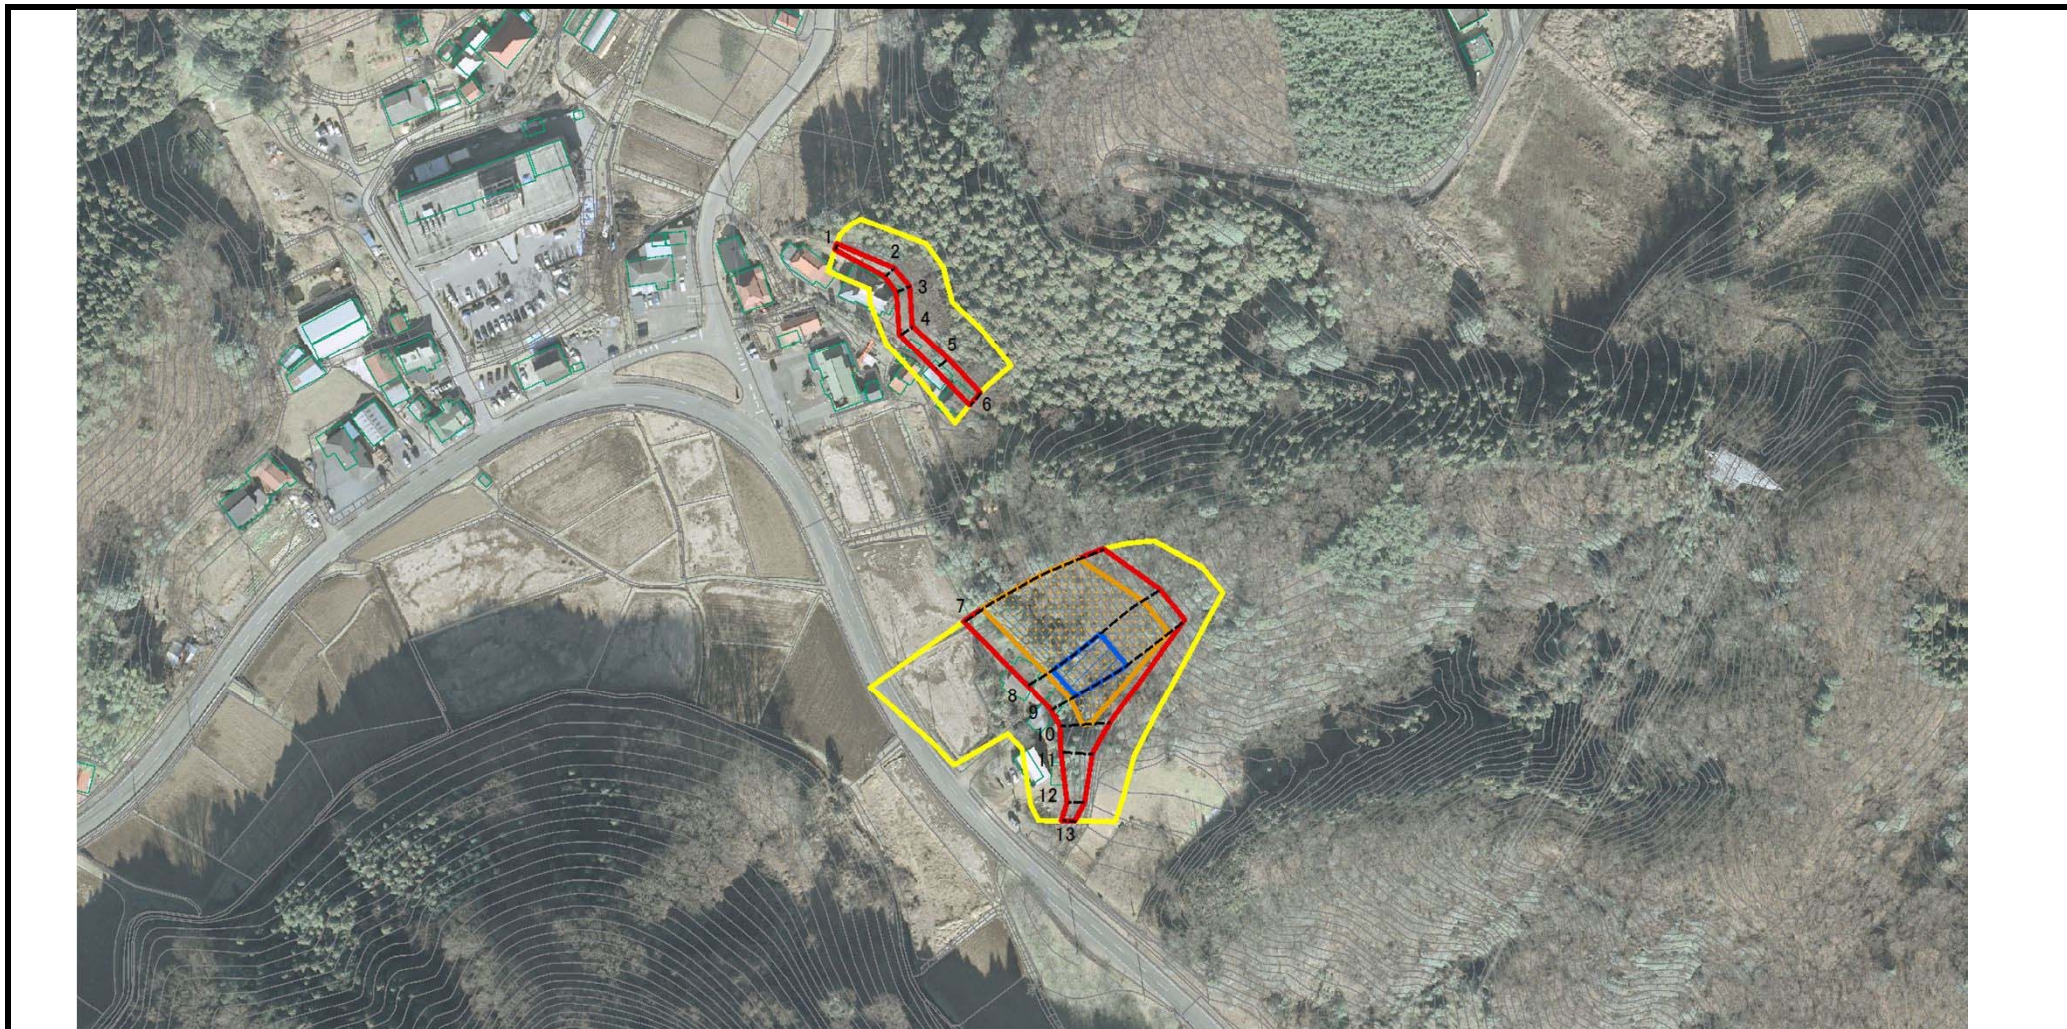
図中の数字は横断測線番号を表す

参考資料	土砂災害防止法施行令第二条の基準に該当する区域			N 縮尺 1:2500	自然現象の種類	急傾斜地の崩壊	箇所番号	343-II-1113
	土砂災害防止法施行令第三条の基準に該当する区域	土石等の(移動)高さが1m以下の場合、 土石等の移動による力が100kN/mを超える区域			告示番号		箇所名	下郷ⅡB
		土石等の堆積の高さが3mを超える区域			告示年月日		所在地	栃木県芳賀郡茂木町烏生田
		それ以外の区域

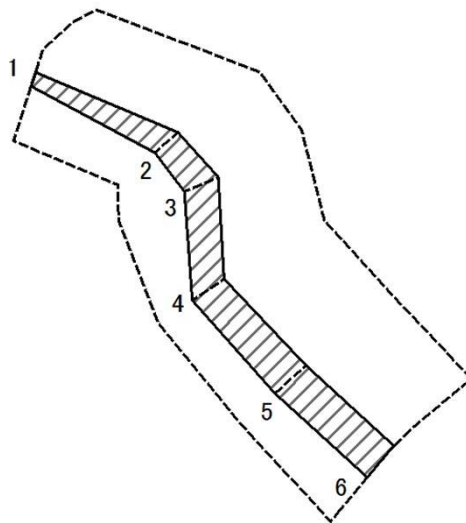
図中の数字は横断測線番号を表す

様式2-2(急)  
土砂災害特別警戒区域の区域区分図  
(急傾斜地の崩壊に伴う土石等の移動により建築物の地上部に作用すると想定される力)

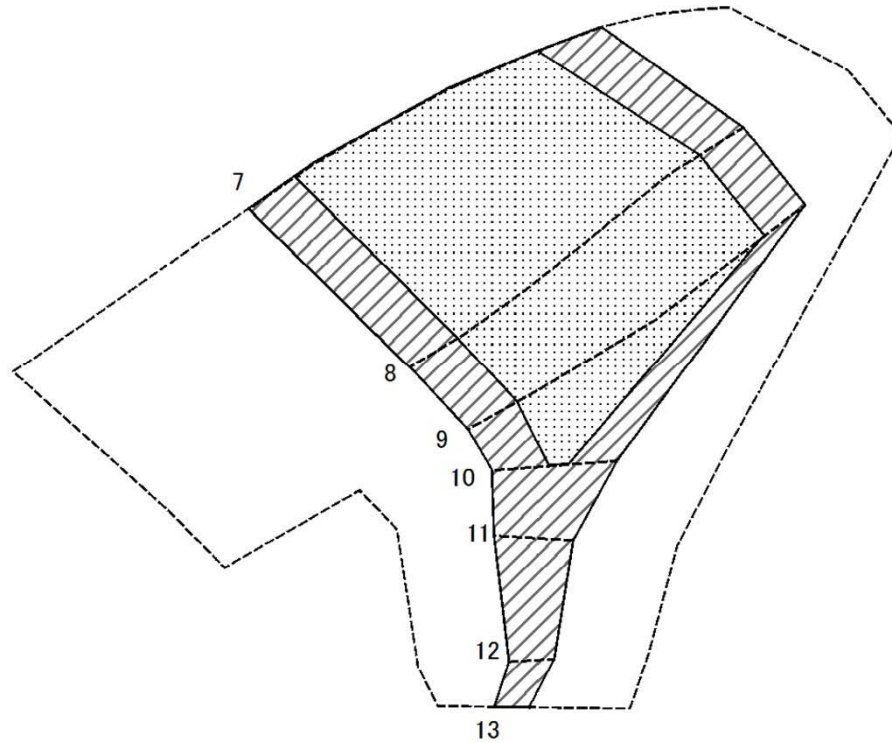
図中の数字は横断測線番号を表す

様式2-2(急)  
土砂災害特別警戒区域の区域区分図  
(急傾斜地の崩壊に伴う土石等の移動により建築物の地上部に作用すると想定される力)

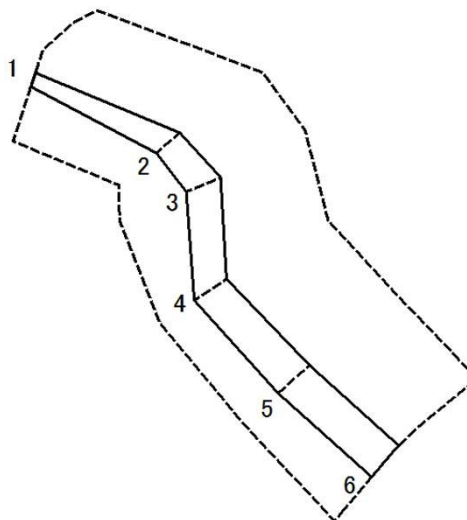
図中の数字は横断測線番号を表す

様式2-3(急)  
土砂災害特別警戒区域の区域区分図  
(急傾斜地の崩壊に伴う土石等の堆積により建築物の地上部に作用すると想定される力)

土石等の堆積の高さが3mを超える区域

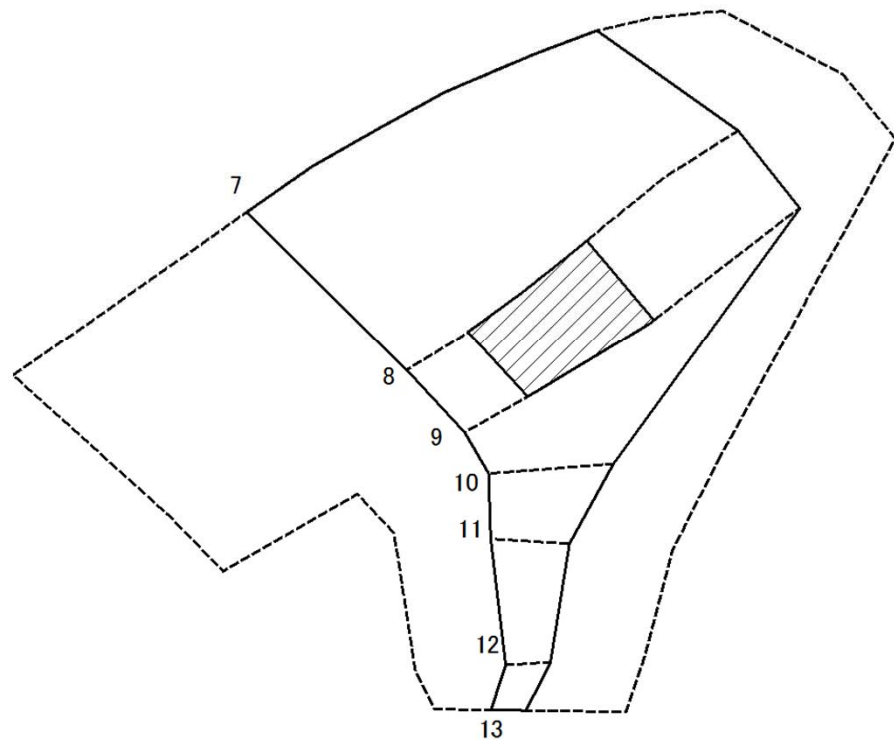
図中の数字は横断測線番号を表す

様式2-3(急)  
土砂災害特別警戒区域の区域区分図  
(急傾斜地の崩壊に伴う土石等の堆積により建築物の地上部に作用すると想定される力)
