土砂災害警戒区域等の指定の公示に係る図書(その1)

様式-1(急)
土砂災害警戒区域・土砂災害特別警戒区域
位置図

自然現象の種類	急傾斜地の崩壊
箇所番号	343-II-1132
箇所名	登屋IIA
所在地	栃木県芳賀郡茂木町黒田

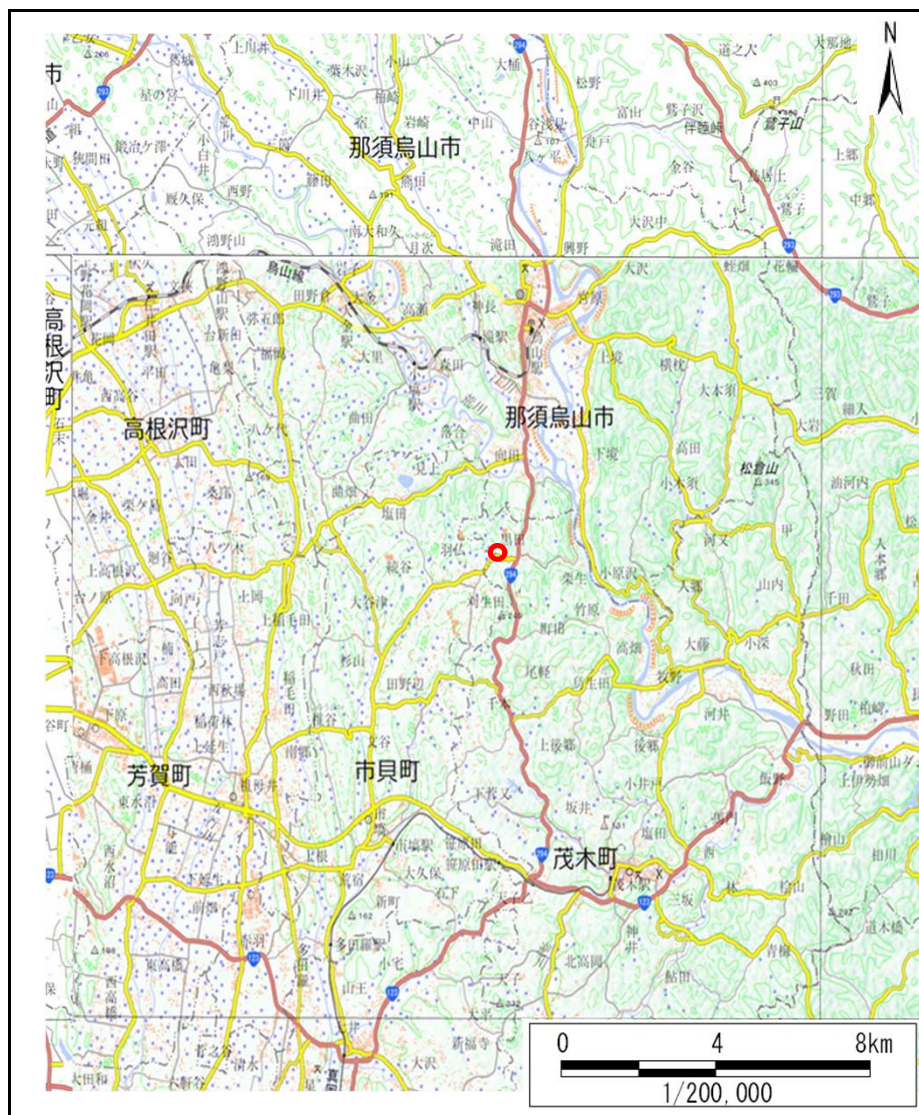
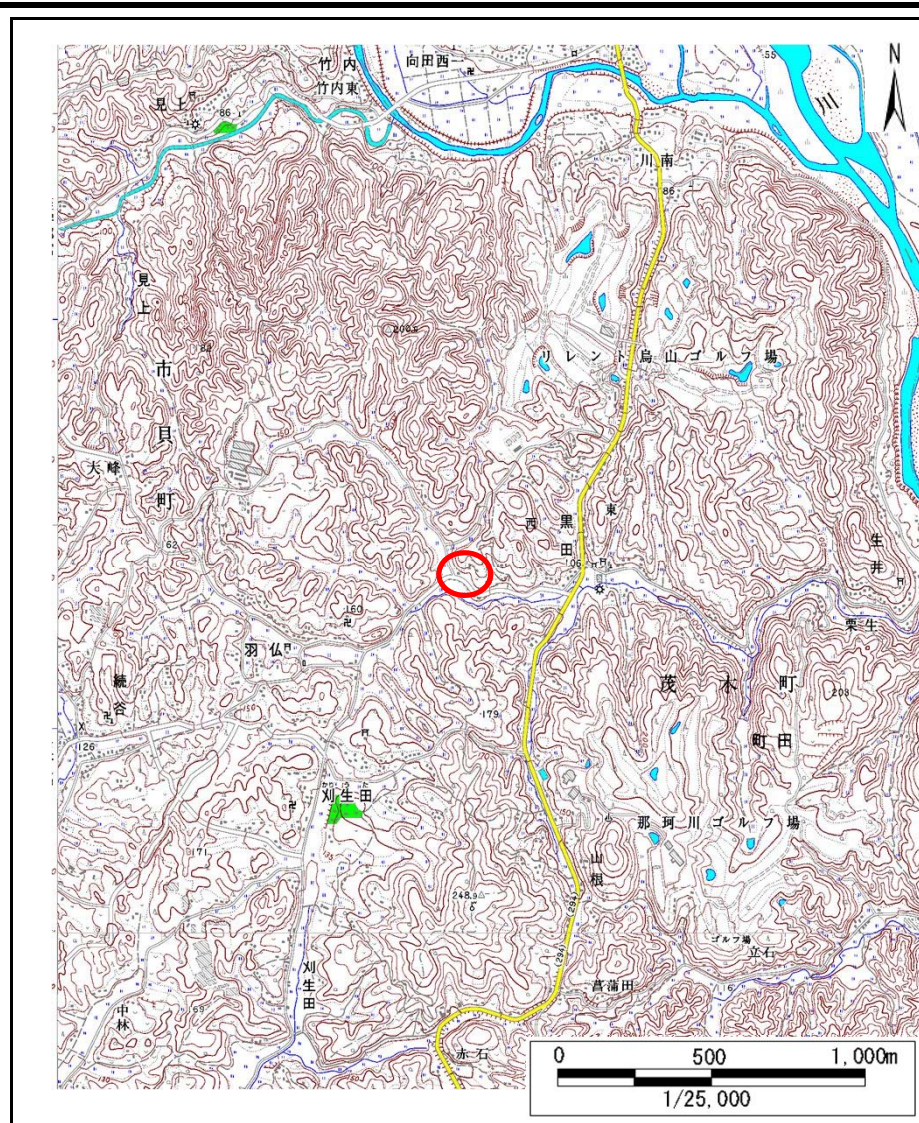
(1/200,000)

(1/25,000)

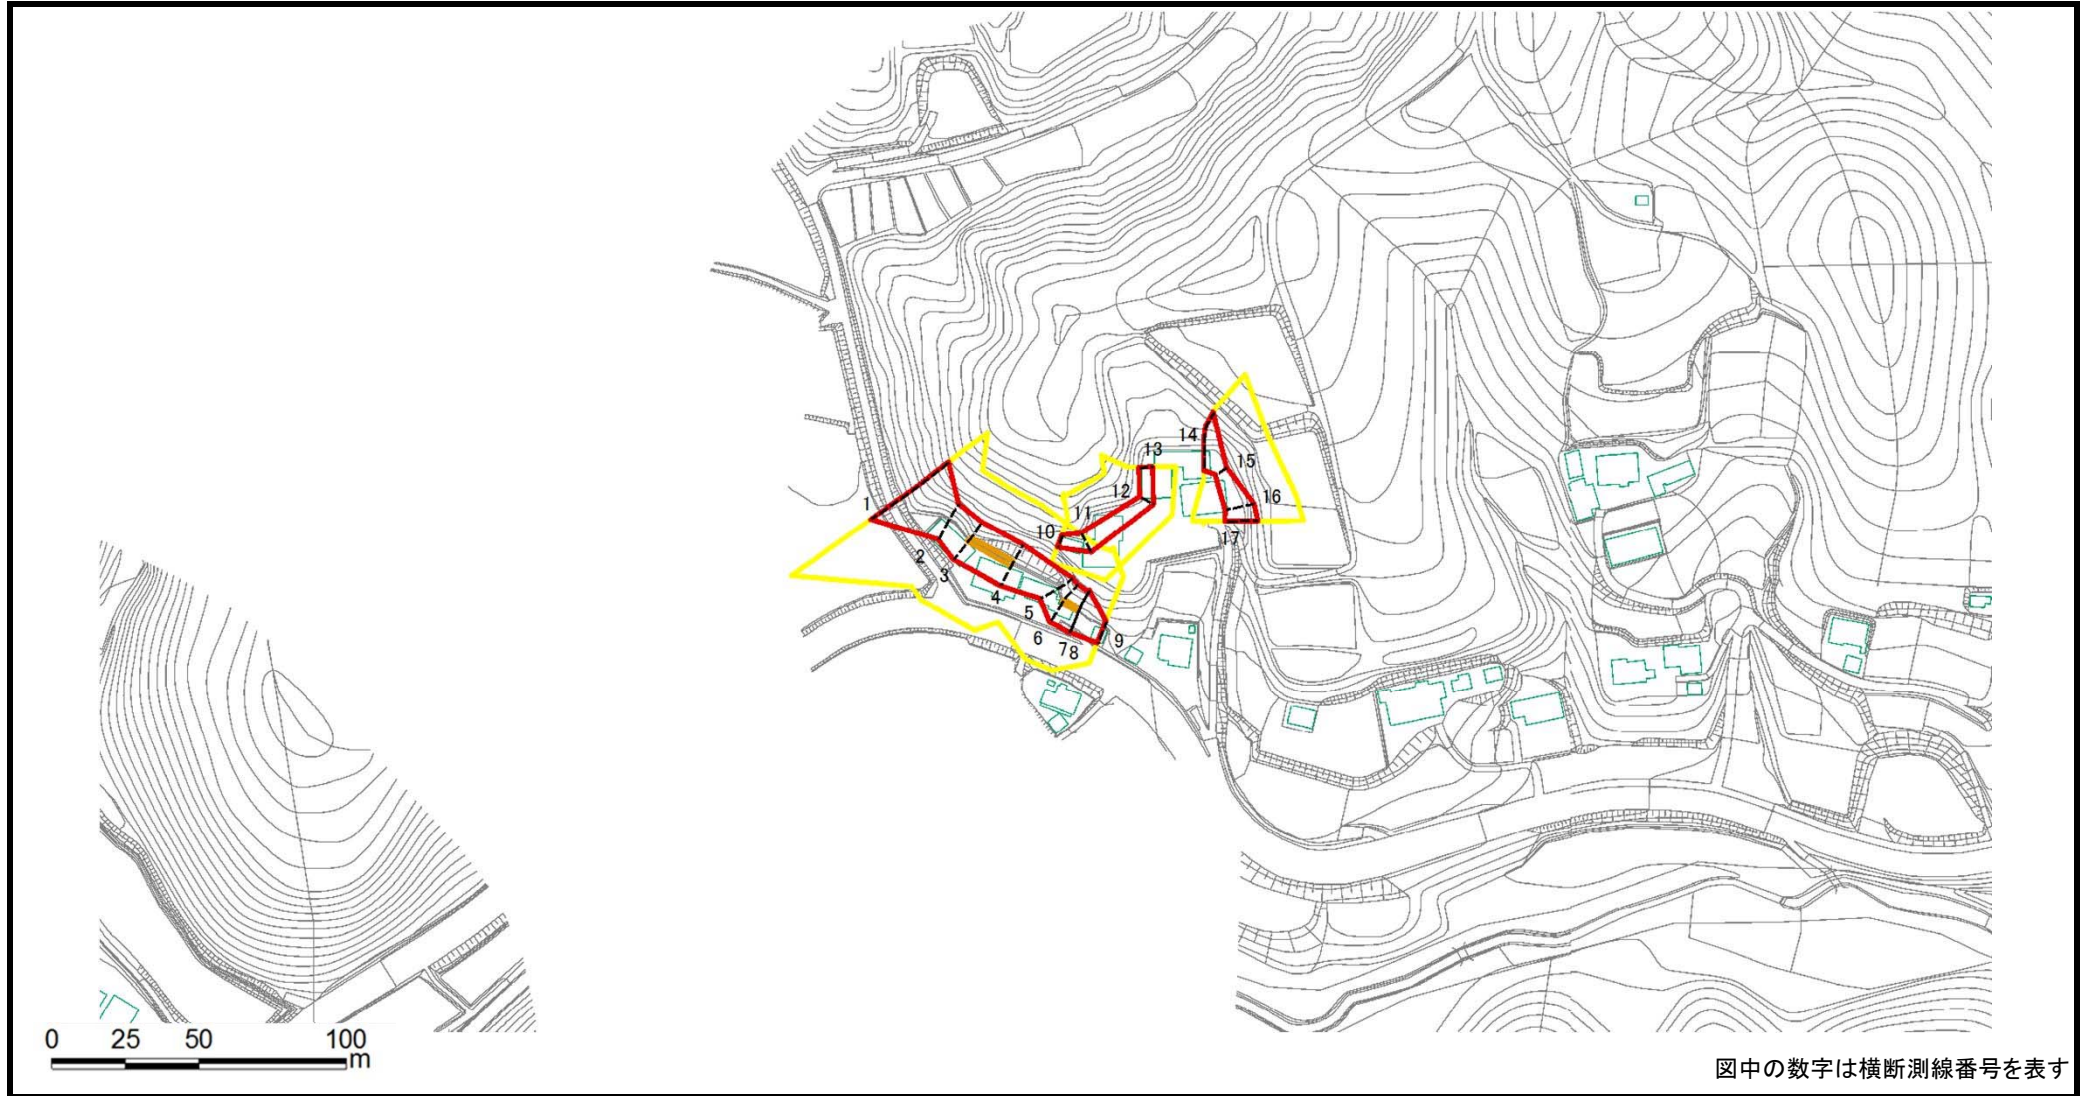
様式-2(急) 土砂災害警戒区域・土砂災害特別警戒区域 区域図(その1)	土砂災害防止法施行令第二条の基準に該当する区域			自然現象 の種類	急傾斜地の崩壊	箇所番号	343-II-1132
	土砂災害防止法施行令第三条の基準に該当する区域	土石等の(移動)高さが1m以下の場合、 土石等の移動による力が100kN/mを超える区域					
		土石等の堆積の高さが3mを超える区域		告示番号		箇所名	登屋IIA
		それ以外の区域					
			縮尺 1:2500

図中の数字は横断測線番号を表す

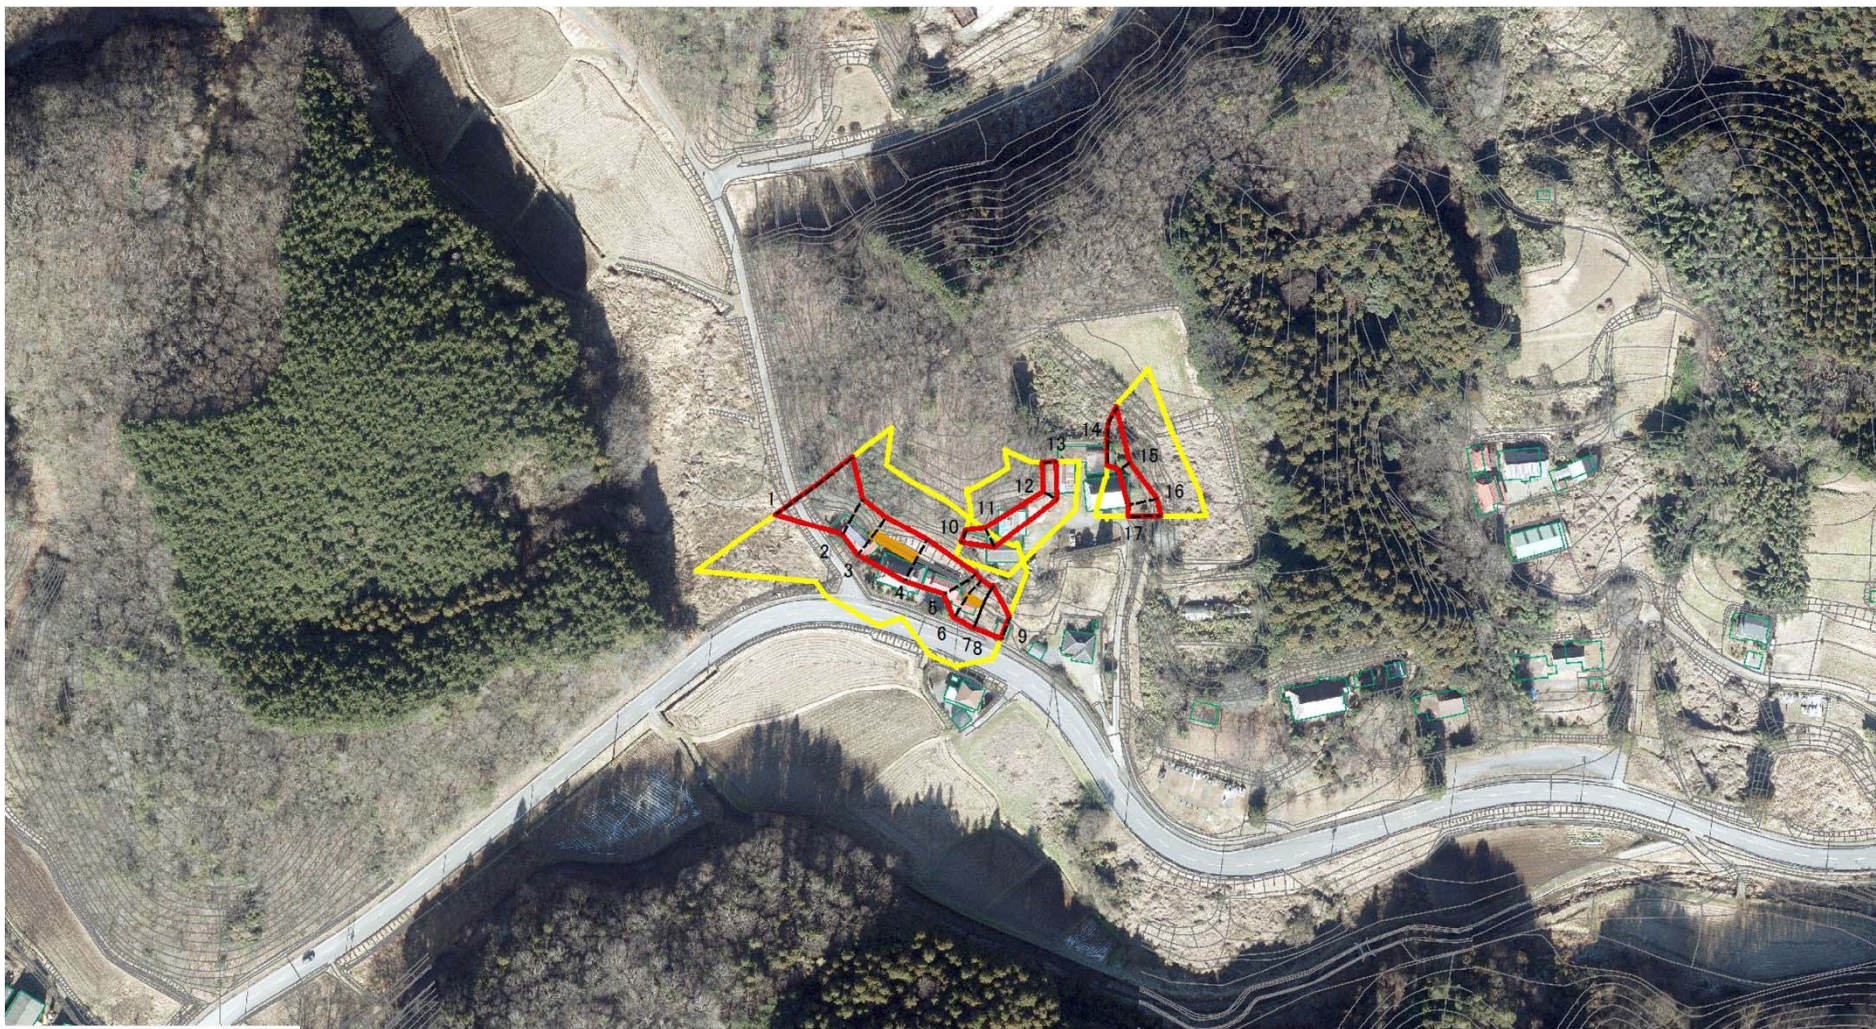
図中の数字は横断測線番号を表す

参考資料	土砂災害防止法施行令第二条の基準に該当する区域			N 縮尺 1:2500	自然現象の種類	急傾斜地の崩壊	箇所番号	343-II-1132
	土砂災害防止法施行令第三条の基準に該当する区域	土石等の(移動)高さが1m以下の場合、 土石等の移動による力が100kN/mを超える区域			告示番号		箇所名	登屋IIA
		土石等の堆積の高さが3mを超える区域			告示年月日		所在地	栃木県芳賀郡茂木町黒田
		それ以外の区域

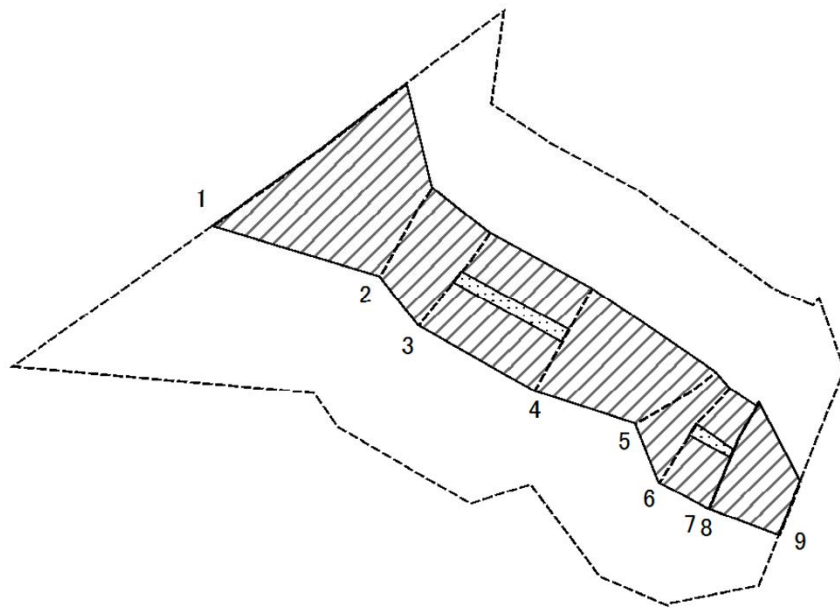
様式2-2(急)
土砂災害特別警戒区域の区域区分図
(急傾斜地の崩壊に伴う土石等の移動により建築物の地上部に作用すると想定される力)

図中の数字は横断測線番号を表す

土砂災害防止法施行令第二条の基準に該当する区域	
土砂災害防止法施行令第三条の基準に該当する区域	土石等の(移動)高さが1m以下の場合、 土石等の移動による力が100kN/m ² を超える区域
	それ以外の区域

横断測線の区間	土石等の移動により建築物の地上部に作用すると想定される力				土石等の堆積により建築物の地上部に作用すると想定される力				横断測線の区間	土石等の移動により建築物の地上部に作用すると想定される力				土石等の堆積により建築物の地上部に作用すると想定される力			
	土石等の(移動)高さが1m以下の場合、土石等の移動による力が100kN/m ² を超える区域		それ以外の区域		土石等の堆積の高さが3mを超える区域		それ以外の区域			土石等の(移動)高さが1m以下の場合、土石等の移動による力が100kN/m ² を超える区域		それ以外の区域		土石等の堆積の高さが3mを超える区域		それ以外の区域	
	力の大きさのうち最大のもの(kN/m ²)	土石等の高さ(m)	力の大きさのうち最大のもの(kN/m ²)	土石等の高さ(m)	力の大きさのうち最大のもの(kN/m ²)	土石等の高さ(m)	力の大きさのうち最大のもの(kN/m ²)	土石等の高さ(m)		力の大きさのうち最大のもの(kN/m ²)	土石等の高さ(m)	力の大きさのうち最大のもの(kN/m ²)	土石等の高さ(m)	力の大きさのうち最大のもの(kN/m ²)	土石等の高さ(m)	力の大きさのうち最大のもの(kN/m ²)	土石等の高さ(m)
1 ~ 2	138.79	1.00	100.00	1.00	-	-	14.20	2.65	~								
2 ~ 3	107.10	1.00	100.00	1.00	-	-	14.04	2.62	~								
3 ~ 4	107.55	1.00	100.00	1.00	-	-	13.07	2.44	~								
4 ~ 5	107.55	1.00	100.00	1.00	-	-	13.02	2.43	~								
5 ~ 6	106.45	1.00	100.00	1.00	-	-	11.30	2.11	~								
6 ~ 7	106.45	1.00	100.00	1.00	-	-	9.78	1.83	~								
7 ~ 8	104.00	1.00	100.00	1.00	-	-	11.47	2.14	~

8 ~ 9	103.38	1.00	100.00	1.00	-	-	11.47	2.14	~								
10 ~ 11	-	-	65.86	1.00	-	-	11.67	2.18	~								
11 ~ 12	-	-	65.86	1.00	-	-	11.67	2.18	~								
12 ~ 13	-	-	57.97	1.00	-	-	11.91	2.23	~								
14 ~ 15	113.48	1.00	100.00	1.00	-	-	11.22	2.10	~								
15 ~ 16	-	-	81.42	1.00	-	-	14.20	2.65	~								
16 ~ 17	-	-	88.50	1.00	-	-	10.88	2.03	~								
									~								
									~								
									~								
									~								
									~								
									~								
									~								
									~								
									~								
									~								
									~								
									~								
									~								
									~								
									~

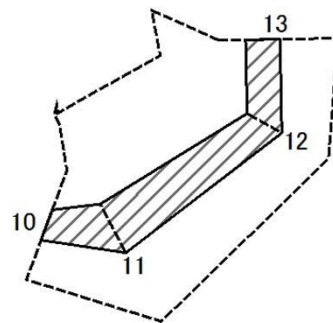
図中の数字は横断測線番号を表す

様式2-2(急) 土砂災害特別警戒区域の区域区分図 (急傾斜地の崩壊に伴う土石等の移動により建築物の地上部に作用すると想定される力)	土砂災害防止法施行令第二条の基準に該当する区域		縮尺 1:1000	自然現象の種類	急傾斜地の崩壊	箇所番号	343-II-1132
	土砂災害防止法施行令第三条の基準に該当する区域	土石等の(移動)高さが1m以下の場合、土石等の移動による力が100kN/m ² を超える区域		告示番号		箇所名	登屋IIA
	それ以外の区域			告示年月日		所在地	栃木県芳賀郡茂木町黒田

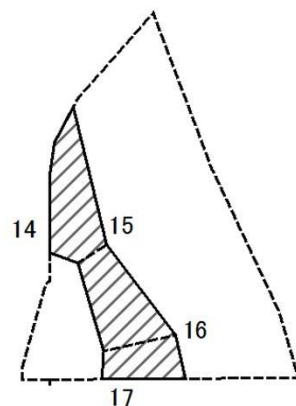
様式2-2(急)
土砂災害特別警戒区域の区域区分図
(急傾斜地の崩壊に伴う土石等の移動により建築物の地上部に作用すると想定される力)

図中の数字は横断測線番号を表す

土砂災害防止法施行令第二条の基準に該当する区域	
土砂災害防止法施行令第三条の基準に該当する区域	土石等の(移動)高さが1m以下の場合、土石等の移動による力が100kN/m ² を超える区域
	それ以外の区域

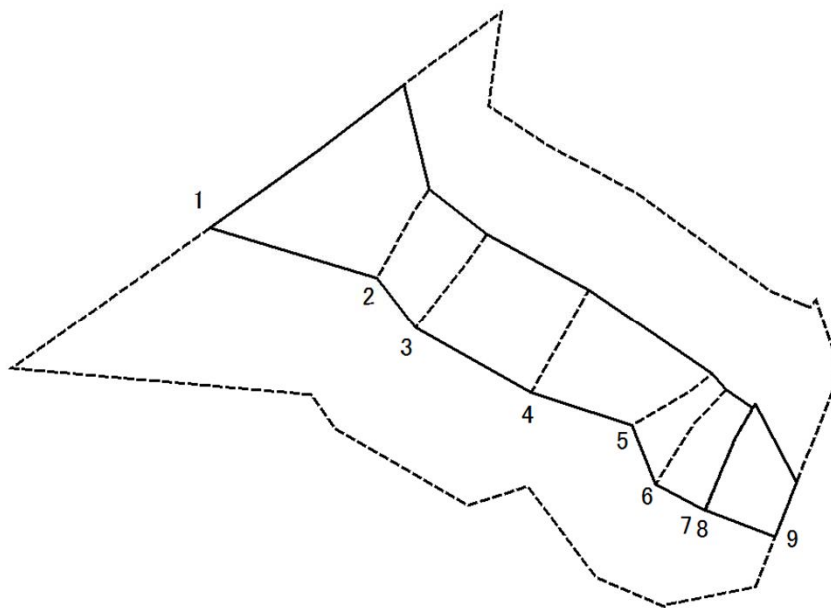
様式2-3(急)
土砂災害特別警戒区域の区域区分図
(急傾斜地の崩壊に伴う土石等の堆積により建築物の地上部に作用すると想定される力)

図中の数字は横断測線番号を表す

土石等の堆積の高さが3mを超える区域

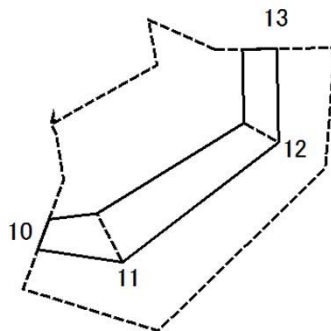
図中の数字は横断測線番号を表す

様式2-3(急) 土砂災害特別警戒区域の区域区分図 (急傾斜地の崩壊に伴う土石等の堆積により建築物の地上部に作用すると想定される力)	土砂災害防止法施行令第二条の基準に該当する区域		縮尺 1:1000	自然現象の種類	急傾斜地の崩壊	箇所番号	343-II-1132
	土砂災害防止法施行令第三条の基準に該当する区域	土石等の堆積の高さが3mを超える区域		告示番号		箇所名	登屋IIA
		それ以外の区域		告示年月日		所在地	栃木県芳賀郡茂木町黒田

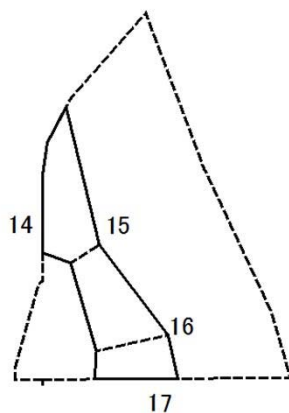
様式2-3(急)
土砂災害特別警戒区域の区域区分図
(急傾斜地の崩壊に伴う土石等の堆積により建築物の地上部に作用すると想定される力)

図中の数字は横断測線番号を表す

土石等の堆積の高さが3mを超える区域
