土砂災害警戒区域等の指定の公示に係る図書(その1)

様式-1(急)
土砂災害警戒区域・土砂災害特別警戒区域
位置図

自然現象の種類	急傾斜地の崩壊
箇所番号	343-II-1263
箇所名	小島IIA
所在地	栃木県芳賀郡茂木町小井戸

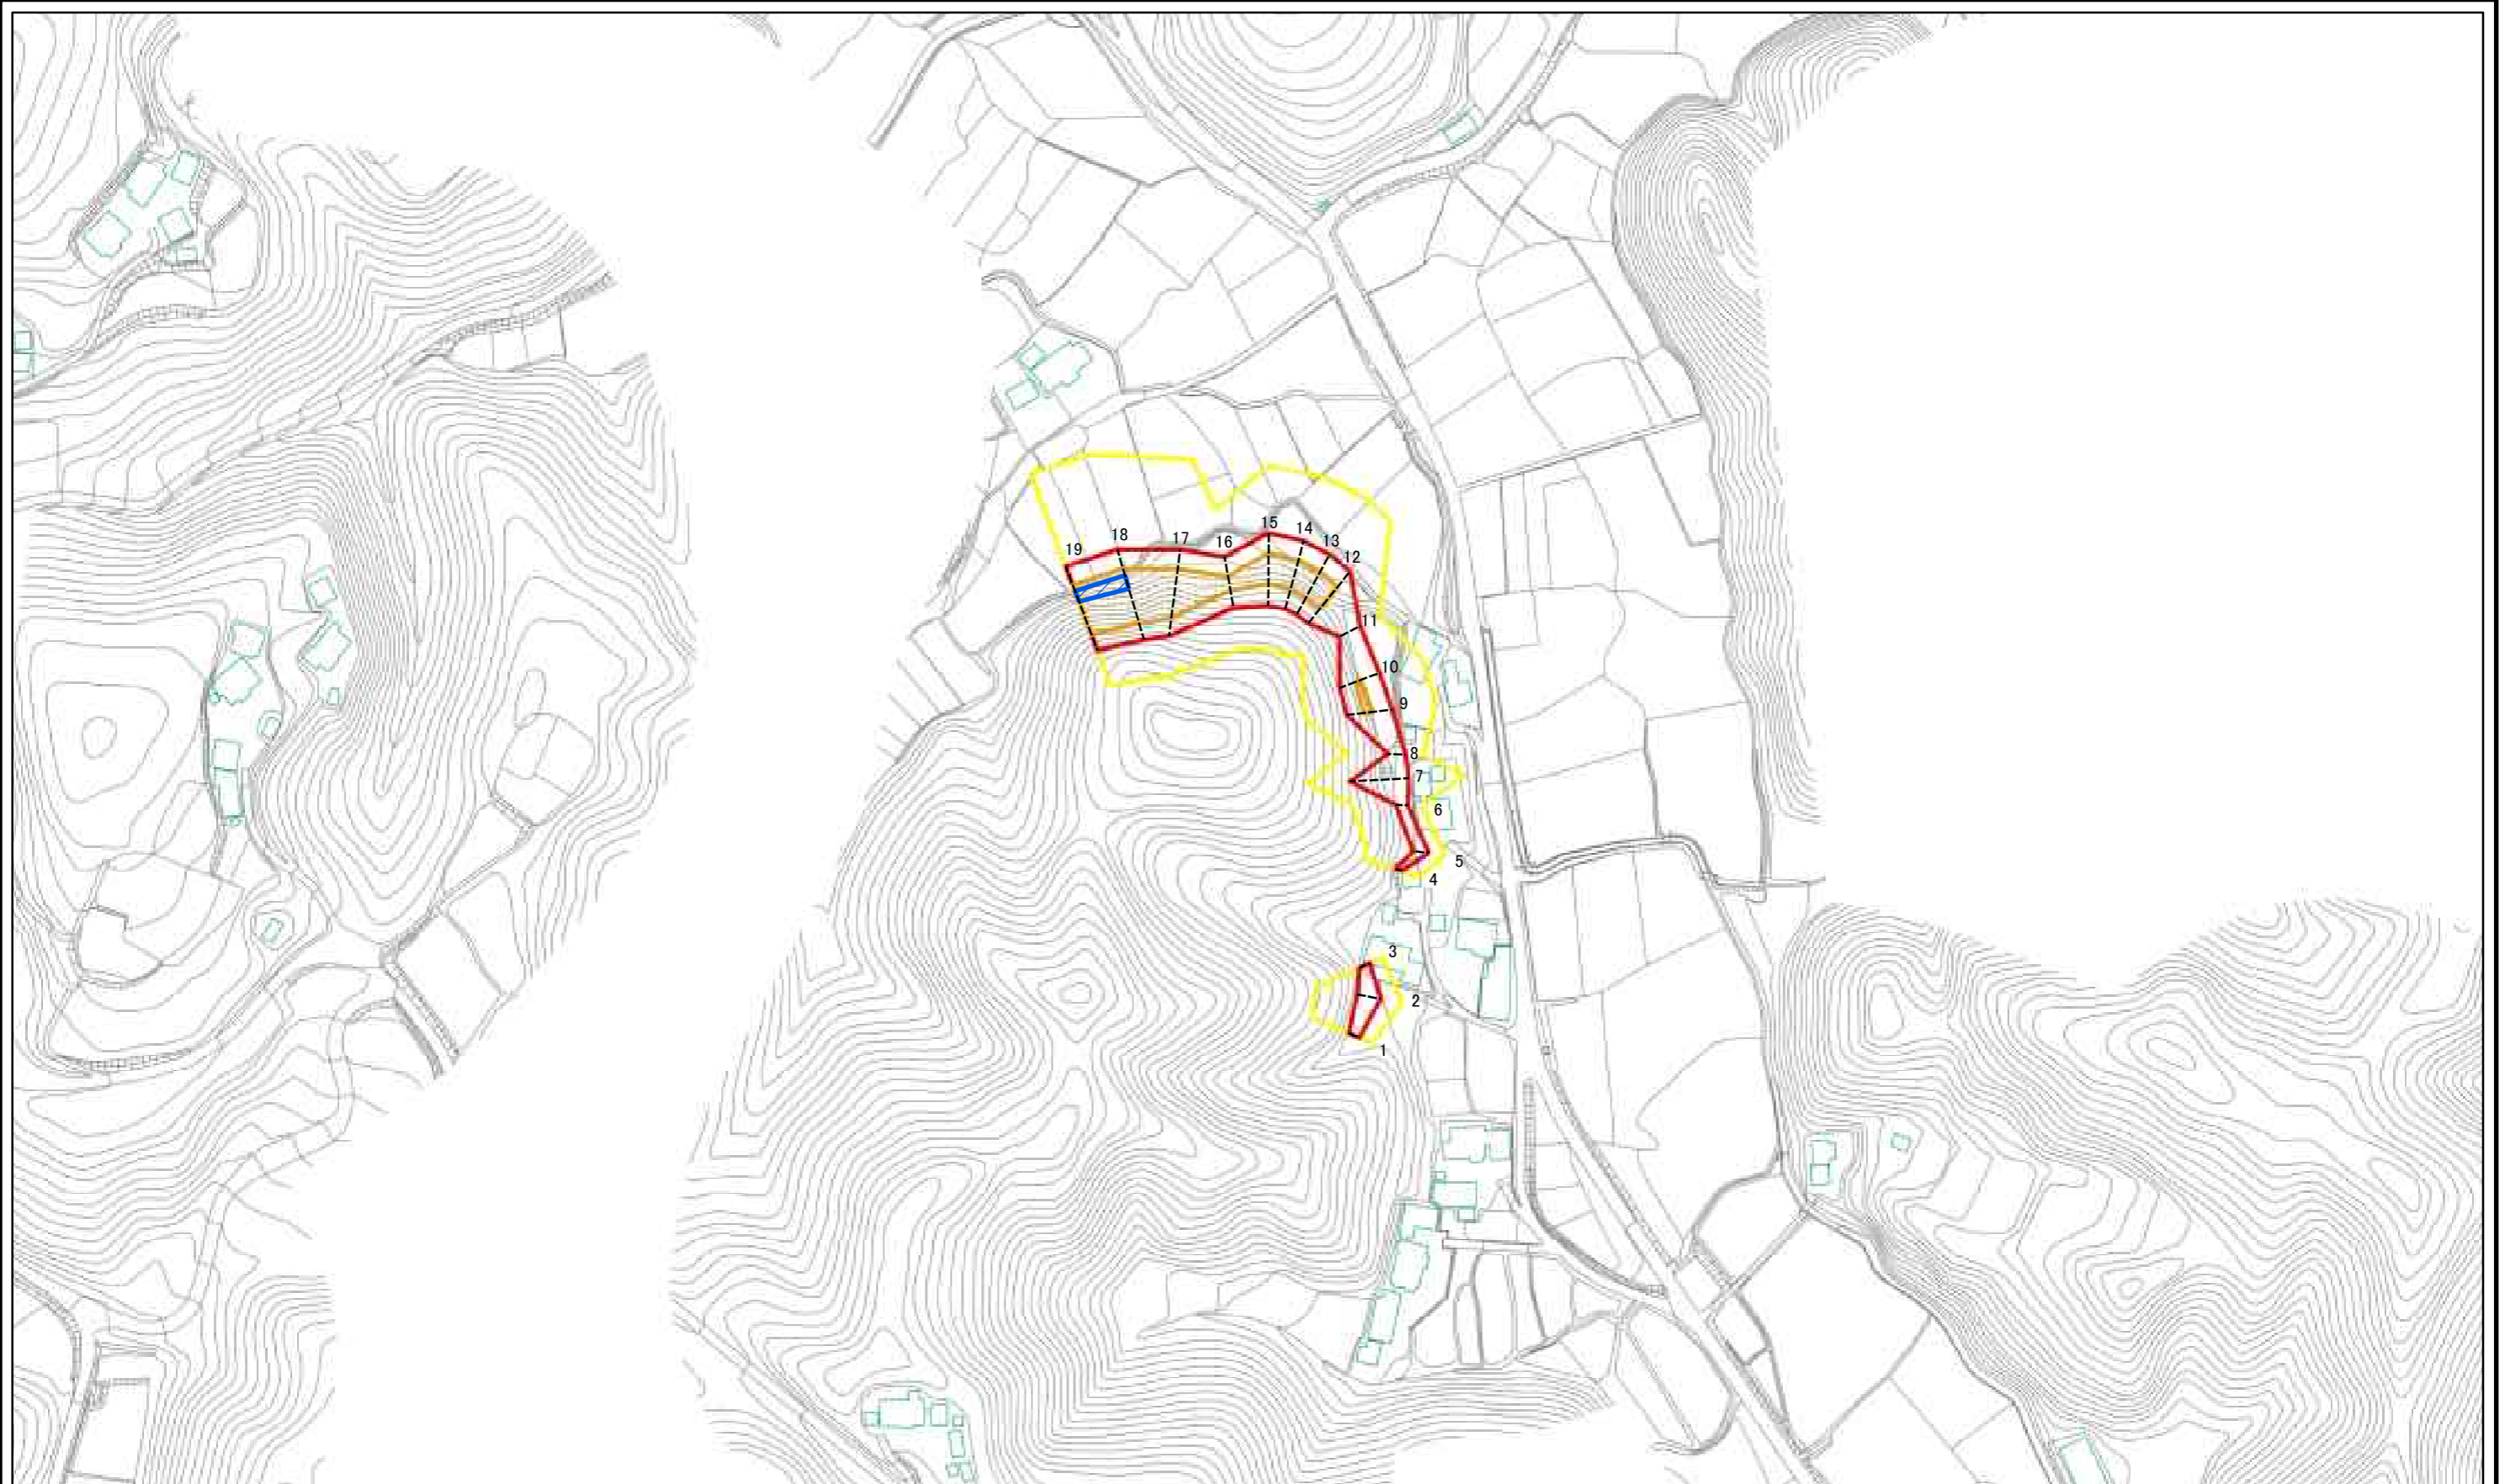
図中の数字は横断測線番号を示す

様式-2(急) 土砂災害警戒区域・土砂災害特別警戒区域 区域図(その1)	土砂災害防止法施行令第二条の基準に該当する区域		N 縮尺 1:2,500	自然現象の種類	急傾斜地の崩壊	箇所番号	343-II-1263
	土砂災害防止法施行令第三条の基準に該当する区域			告示番号		箇所名	小島IIA
	土砂等の(移動)高さが1m以下の場合、土砂等の移動による力が100kN/mを超える区域			告示年月日		所在地	栃木県芳賀郡茂木町小井戸
	土砂等の堆積の高さが3mを超える区域						
	それ以外の区域

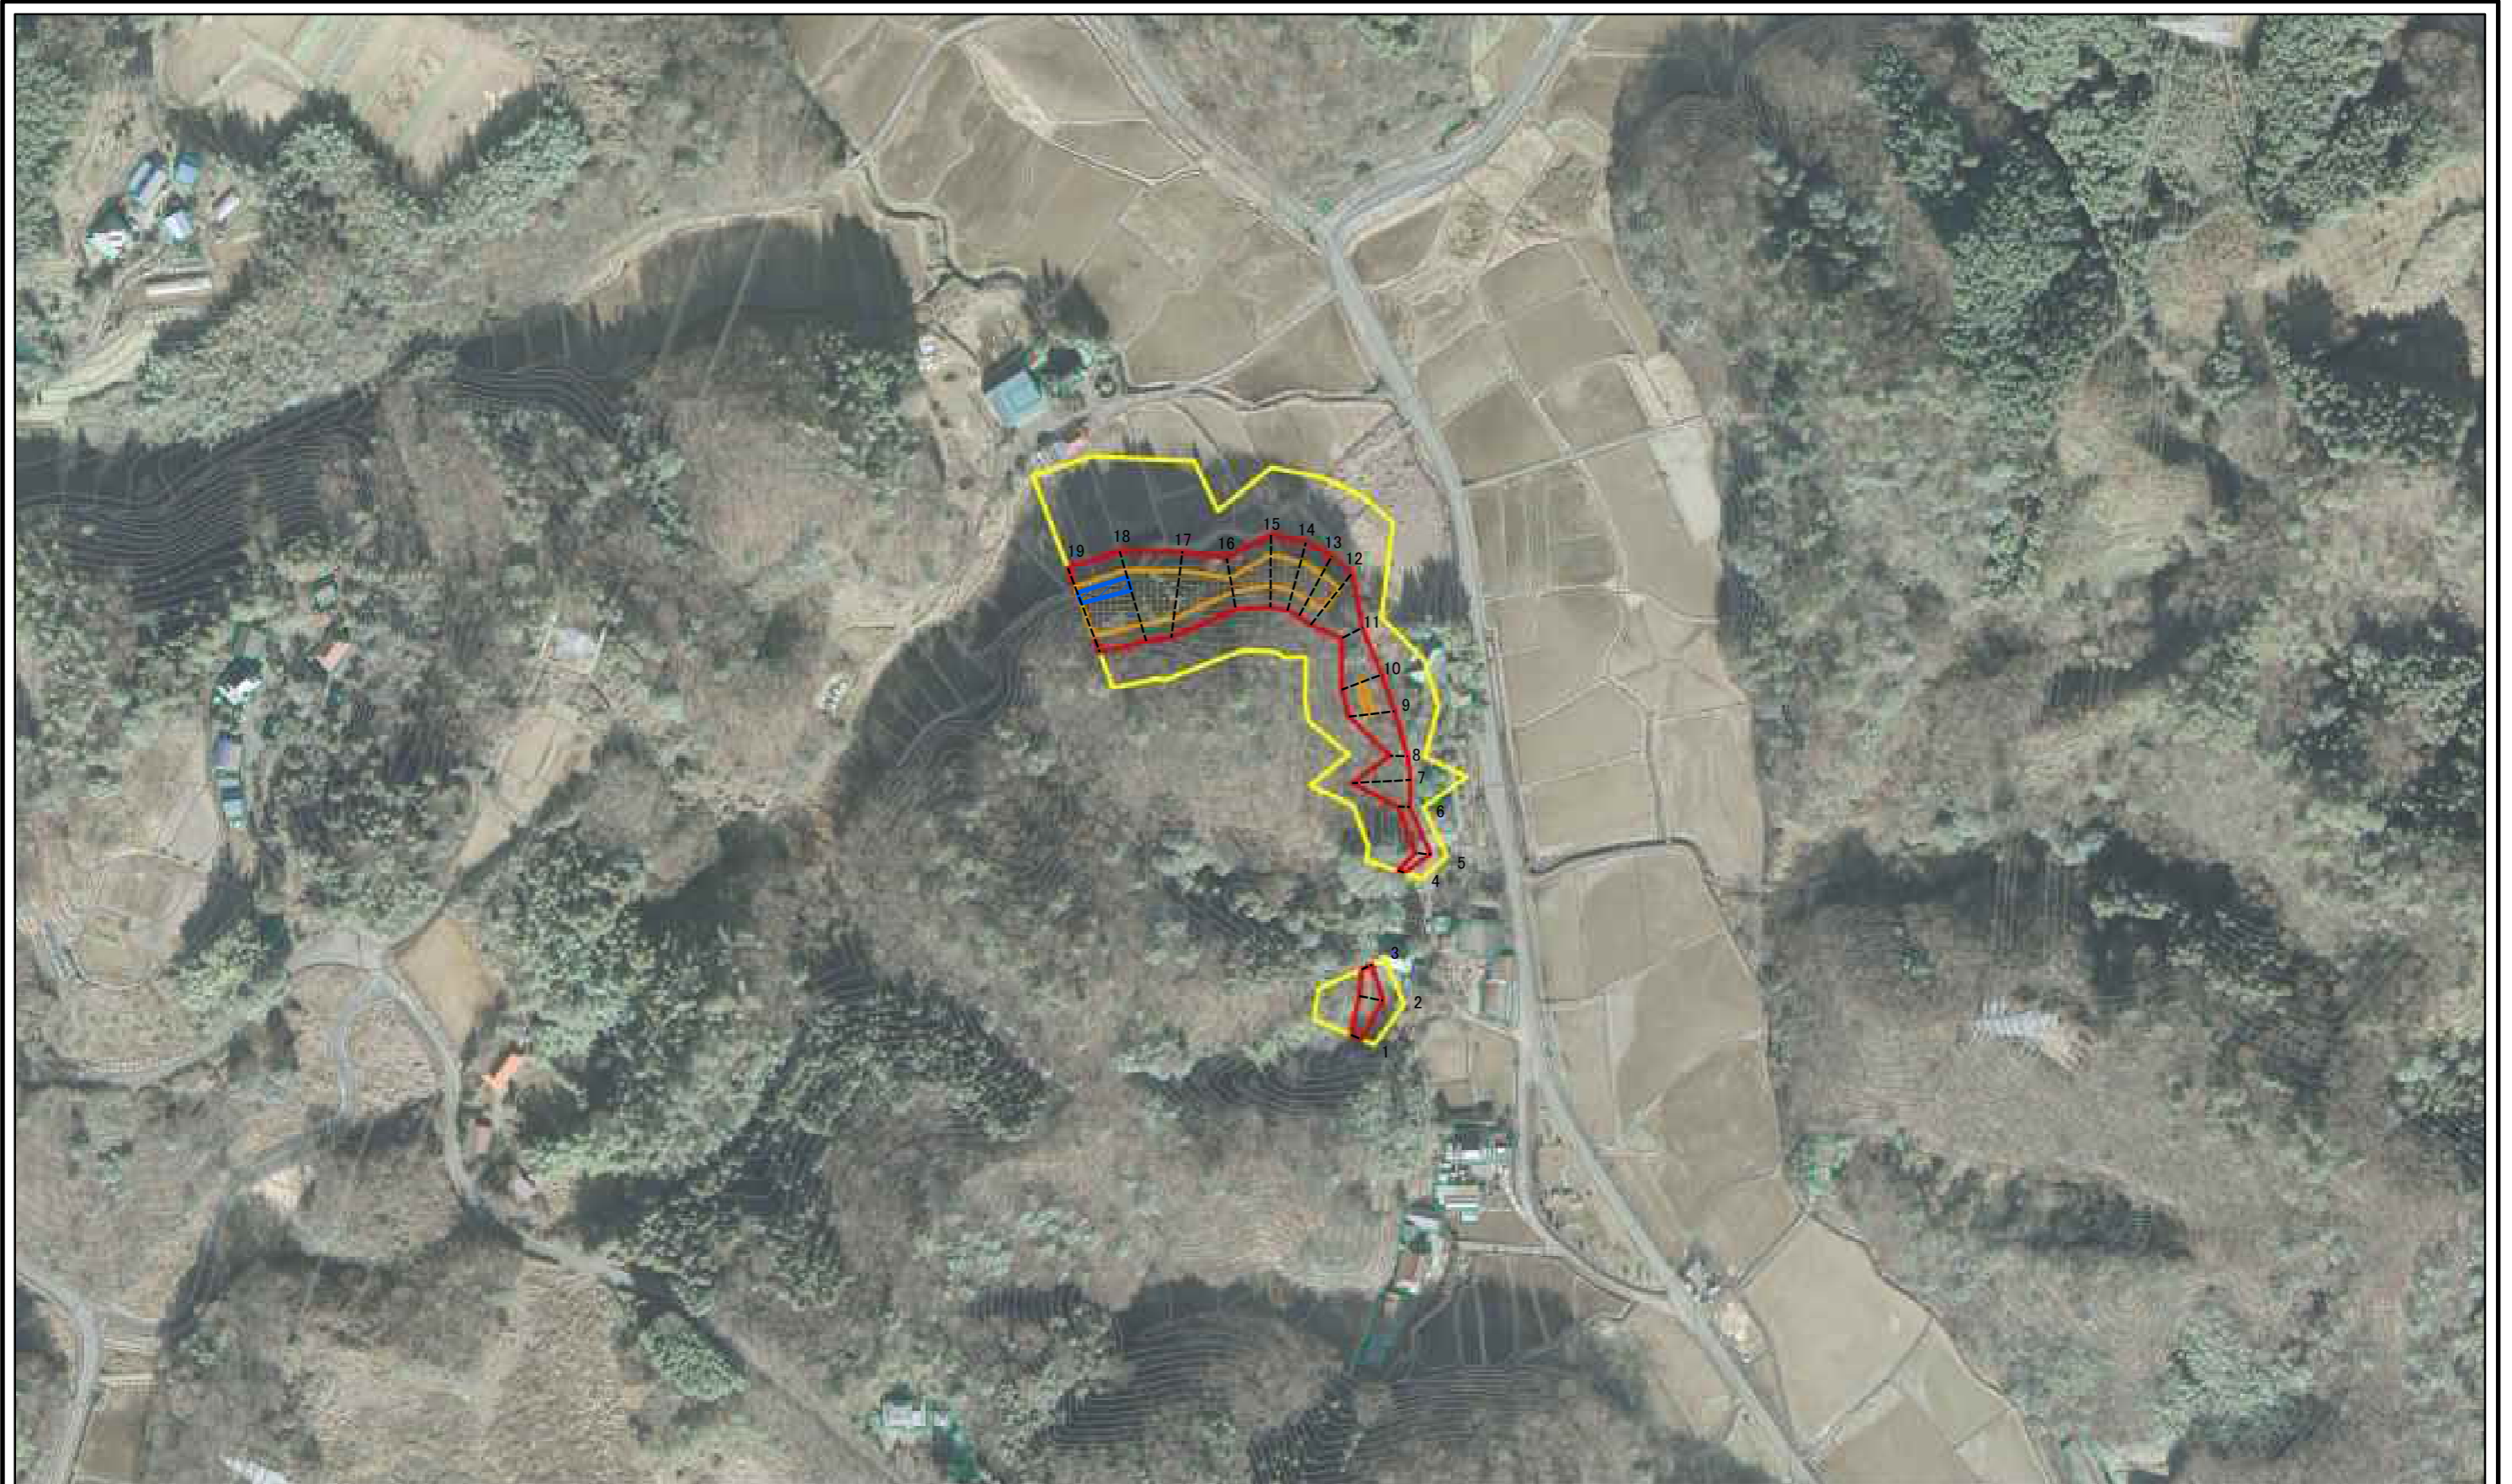
図中の数字は横断測線番号を示す

参考資料	土砂災害防止法施行令第二条の基準に該当する区域		N	自然現象の種類	急傾斜地の崩壊	箇所番号	343-II-1263	
	土砂災害防止法施行令第三条の基準に該当する区域			告示番号		箇所名	小島IIA	
	土砂等の(移動)高さが1m以下の場合、土砂等の移動による力が100kN/mを超える区域			縮尺	告示年月日		所在地	栃木県芳賀郡茂木町小井戸
	土砂等の堆積の高さが3mを超える区域			1:2,500				
	それ以外の区域

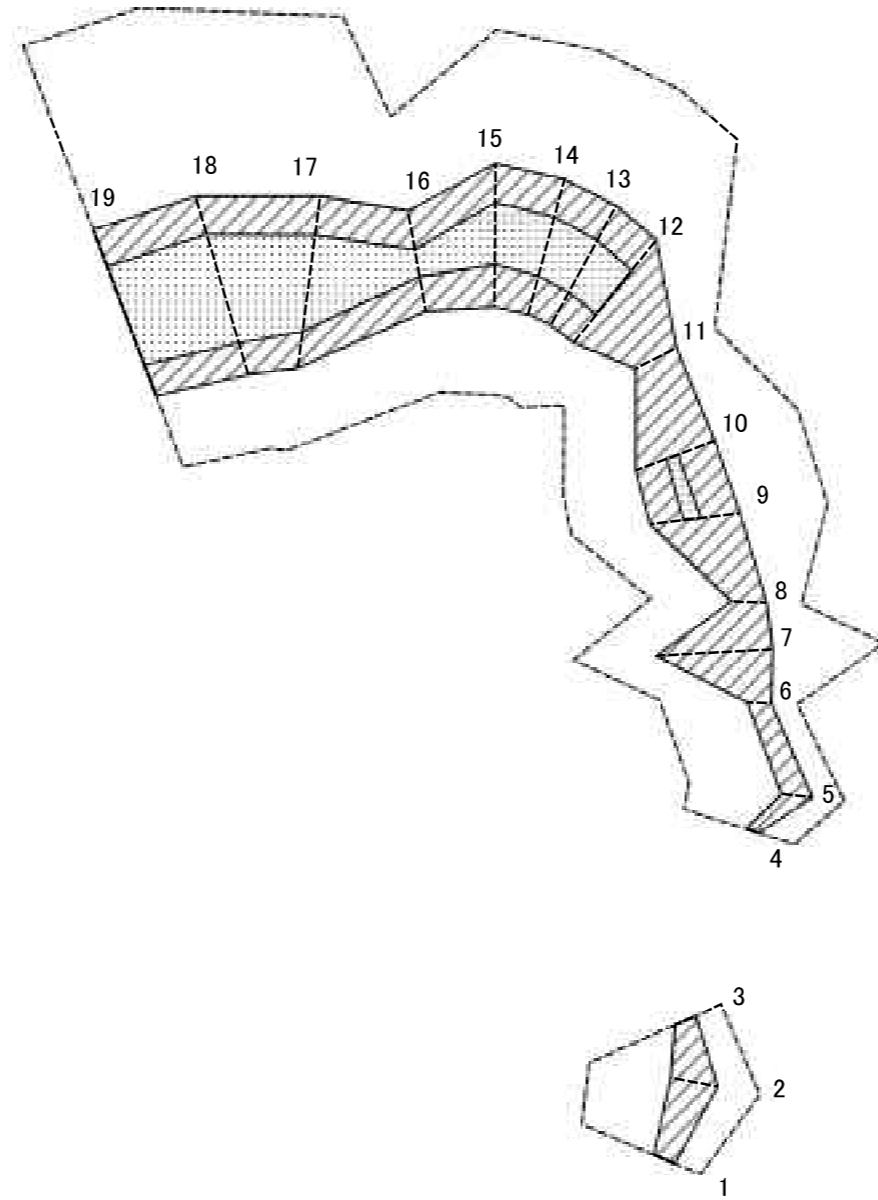
図中の数字は横断測線番号を示す

様式-2-2(急) 土砂災害特別警戒区域の区域区分図 (急傾斜地の崩壊に伴う土石等の移動により 建築物の地上部に作用すると想定される力)	土砂災害防止法施行令第二条の基準に該当する区域		N 縮尺 1:1,500	自然現象の種類	急傾斜地の崩壊	箇所番号	343-II-1263
	土砂災害防止法施行令第三条の基準に該当する区域			告示番号		箇所名	小島IIA
	それ以外の区域			告示年月日		所在地	栃木県芳賀郡茂木町小井戸

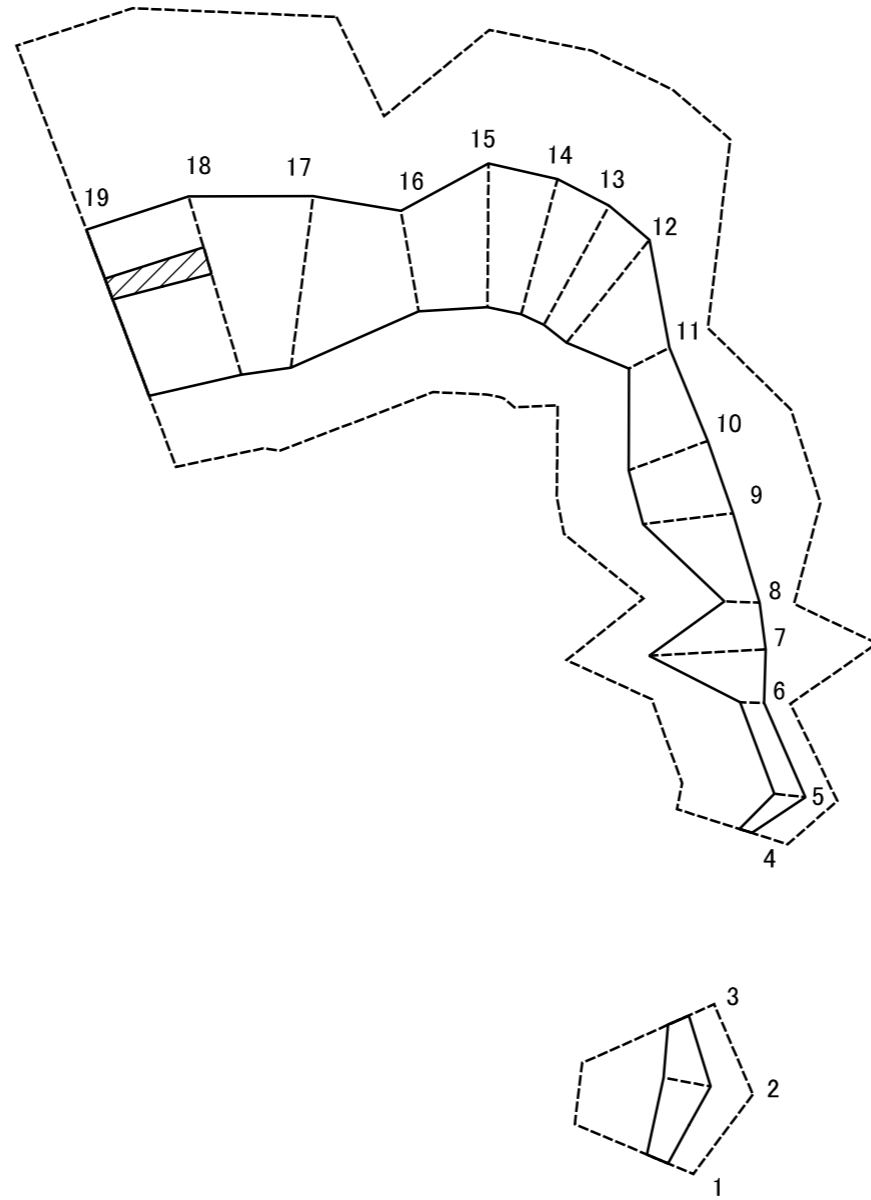
図中の数字は横断測線番号を示す

様式-2-3(急) 土砂災害特別警戒区域の区域区分図 (急傾斜地の崩壊に伴う土石等の堆積により 建築物の地上部に作用すると想定される力)	土砂災害防止法施行令第二条の基準に該当する区域		N 縮尺 1:1,500	自然現象の種類	急傾斜地の崩壊	箇所番号	343-II-1263
	土砂災害防止法施行令第三条の基準に該当する区域			告示番号		箇所名	小島IIA
	それ以外の区域			告示年月日		所在地	栃木県芳賀郡茂木町小井戸
