様式-1(急) 土砂災害警戒区域·土砂災害特別警戒区域 位置図

自然現象の種類	急傾斜地の崩壊
箇所番号	343−Ⅱ −1276
箇所名	三田内ⅡA
所在地	栃木県芳賀郡茂木町下菅又

土砂災害警戒区域等の指定の公示に係る図書(その2)

様式-2-2(急)
土砂災害特別警戒区域の区域区分図
(急傾斜地の崩壊に伴う土石等の移動により
建築物の地上部に作用すると想定される力)

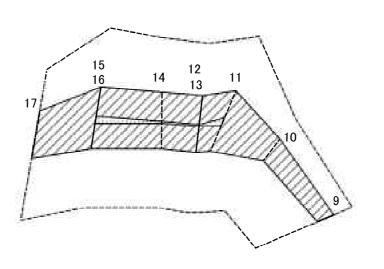
図中の数字は横断測線番号を示す

土砂災害防止法	1	
土砂災害防止法 施行令第三条の	土石等の(移動)高さが1m以下の場合、 土石等の移動による力が100kN/㎡を超える区域	 縮
基準に該当する 区域	それ以外の区域	1:1,

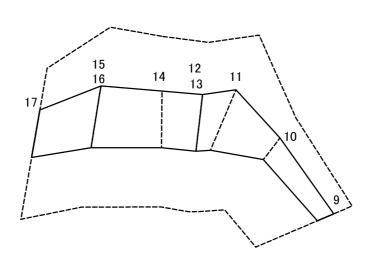
様式-2-3(急) 土砂災害特別警戒区域の区域区分図 (急傾斜地の崩壊に伴う土石等の堆積により 建築物の地上部に作用すると想定される力)

図中の数字は横断測線番号を示す

少災害防止法	1	
少災害防止法 〒令第三条の 単に該当する 域	土石等の堆積の高さが3mを超える区域	縮
	それ以外の区域	1:1,
